藤原宮 大極殿院の調査

飛鳥藤原第210次調査 現地見学会資料
(独) 国立文化財機構奈良文化財研究所 都城発掘調査部

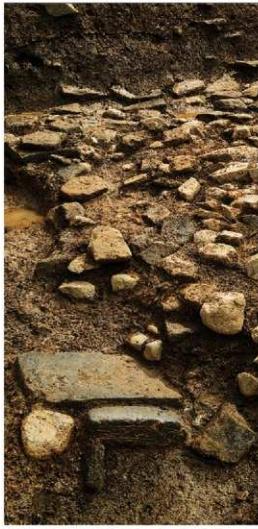
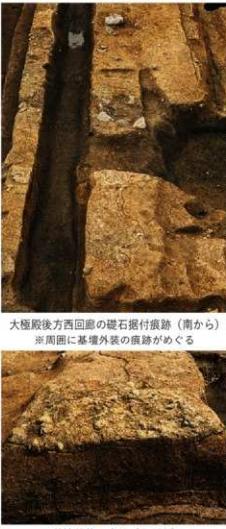
大極殿後方西回廊の基礎復付痕跡（南から）

※周囲に基壇外装の痕跡がめぐる

大極殿後方西回廊 磁石据付痕跡を梁行1間分、合計2基検出しました。礎石は抜き取られており、据付穴と根石が残存します。大極殿後方東回廊と同様、桁行約4.1m(14尺)等間、梁行約2.9m(10尺)等間、礎石建ち、瓦葺きの複廊と考えられます。大極殿後殿に接続する軒廊として理解できます。

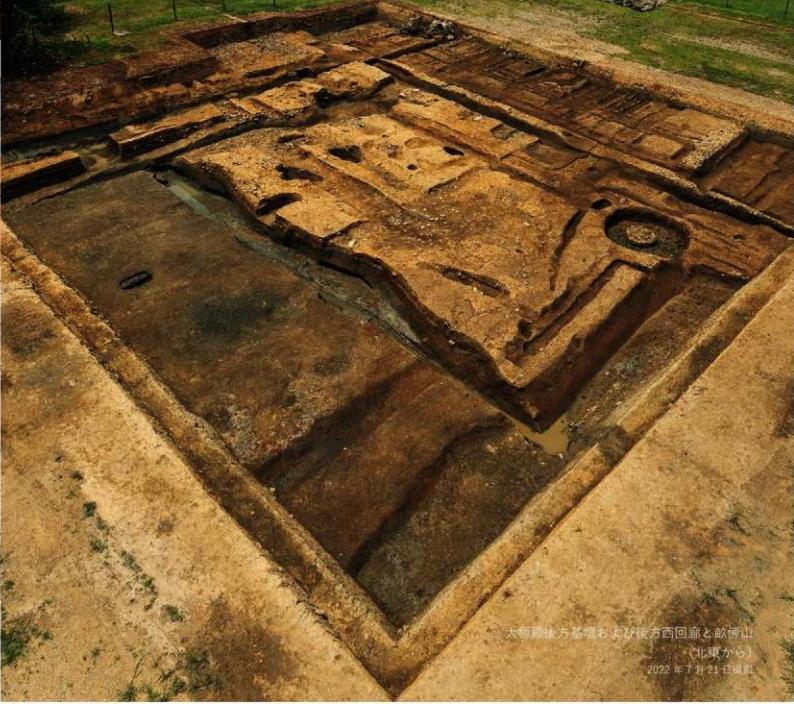
大極殿後方基壇および後方西回廊と歎房山

（北東から）

藤原宮大極殿院北部を調査し、大極殿後方基壇および大極殿後方西回廊を検出した。大極殿後方基壇の上には東西棟の建物が存在したと考えられ、その東西に後方回廊があり付ぐ構造を復元できます。これらの機能に関する手がかりは得られていませんが、復元される建物規模や大極殿との位置関係から、大極殿後方とそこに接続する軒廊と考えられます。

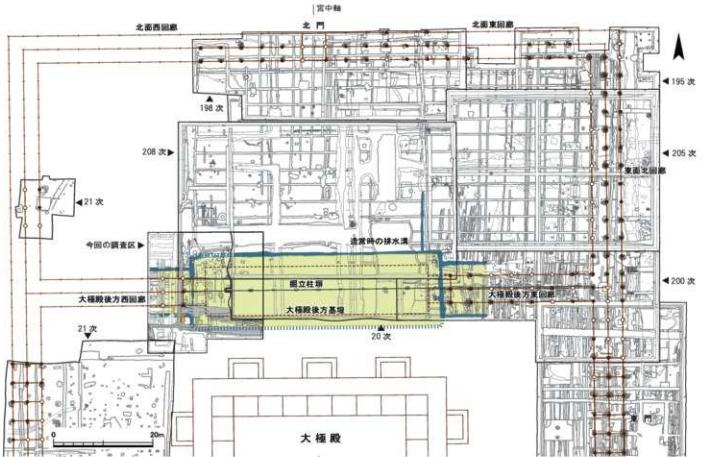
大極殿院北部における既往の調査と今回の調査

大極殿院は藤原宮の中心部に位置し、その中央には即位や元日朝賀などの儀式に際して天皇が出御する大極殿があります。大極殿院の調査は、1934年の日本古文化研究所の調査が始まり、1977年以降は奈良文化財研究所が継続的に調査を進めてきました。2019年には大極殿後方東回廊を発見し、2021年には大極殿の後方で基壇を発見しました。今回は、大極殿後方基壇と後方西回廊の規模と構造、そして、これらの造営過程の解明を目的として、大極殿院北部の調査をおこないました。

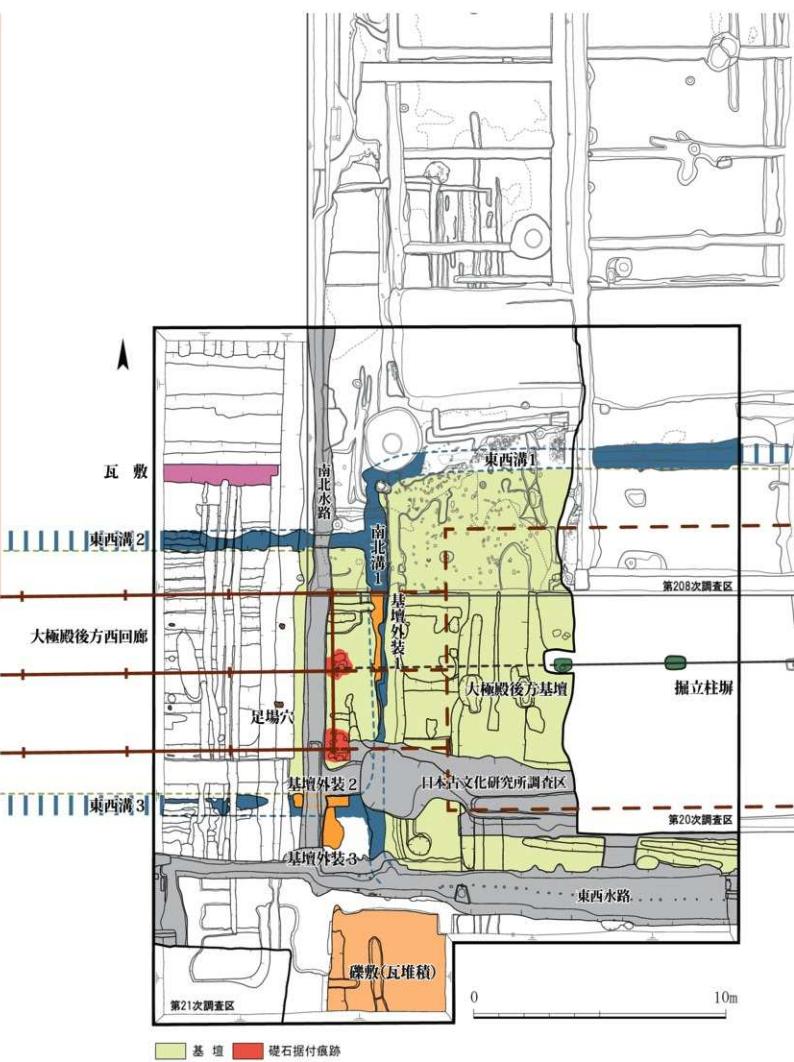
飛鳥藤原第210次調査遺構平面図

大極殿後方基壇 大極殿後方基壇を東西約14.0m分、南北約15.0m分検出しました。基壇周囲の溝から復元される大極殿後方基壇は、東西約50m、南北約16m、東西端で回廊基壇に接続し、南北に約3mずつ張り出す構造となります。基壇上には大極殿後方回廊より梁行の大きい東西棟の建物が存在したと考えられます。復元される建物の平面規模や大極殿との位置関係から、大極殿後方とみることができます。

基壇外装 大極殿後方基壇と後方西回廊基壇の周囲で、基壇外装の痕跡を検出しました。二上山産出の凝灰角砾岩を多く含んでいます。

基壇周囲の溝 大極殿後方基壇および後方西回廊基壇の周囲で、基壇造成時に掘られた排水溝(東西溝1~3、南北溝1)を検出しました。

掘立柱跡 東西方向の掘立柱列のうち、2基の柱穴を再検出しました。大極殿後方基壇と後方回廊の造営中、大極殿院の北部を一時的に区画した掘立柱跡と考えられます。

足場穴 大極殿後方西回廊周辺で、直径約0.2mの小穴を4基検出しました。大極殿後方西回廊の造営にともなう足場穴とみられます。

瓦敷 幅約0.9mの東西方向の瓦堆積を、約4.8m分検出しました。藤原宮廃絶後の土地利用の中で、人為的に敷かれたものとみられます。
