智積院庭園

<http://www.kyoto-arc.or.jp>
 (公財) 京都市埋蔵文化財研究所・京都市考古資料館

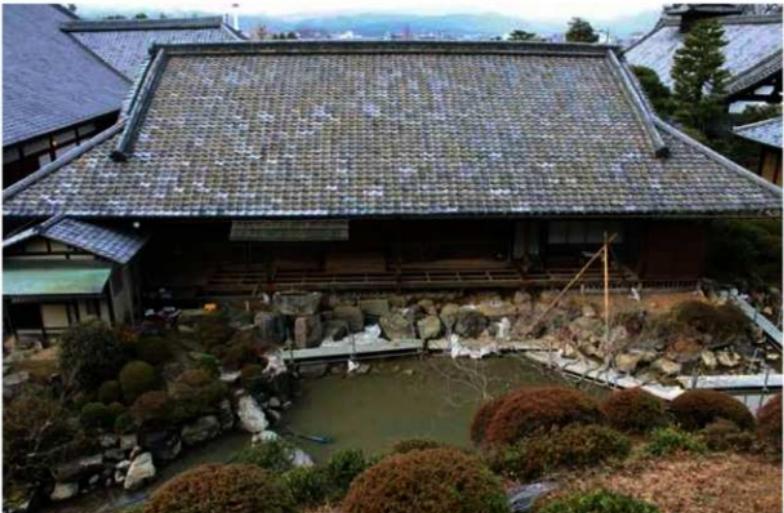
写真1 調査時の大書院と池（東から）

はじめに 智積院は真言宗智山派の總本山で、七条通が東大路通に突き当たる東山七条に位置します。広い境内の一画には昭和20年(1945)に国の名勝に指定された庭園があります。東山から傾斜する地形を利用して造られた築山の植栽や池岸に配置された景石など、端正な情景が大書院から眺められることで有名な庭園です(写真1)。この情景を維持するため、これまでも庭園の植栽や池の修理が行なわれてきましたが、経年変化による漏水、景石の傾倒などが見受けられるようになりました。そこで、学識経験者や行政機関からなる整

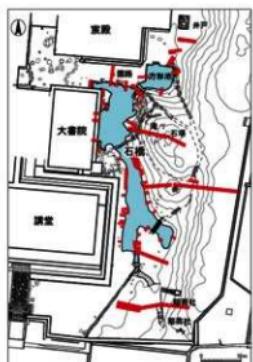
図1 調査位置（赤色が調査区）

調査の概要 調査は築山や護岸、園路など各所で実施しました（図 1・写真 2）。池周辺では、講堂前の池西側護岸は現在の石積み護岸ではなく、横板や胴木を杭で留める木製護岸があつたこと、石橋南東部の護岸石は背後にもう一面を控える二重護岸があつたことがわかれました。大書院北側では西に続く池が埋められていました。方

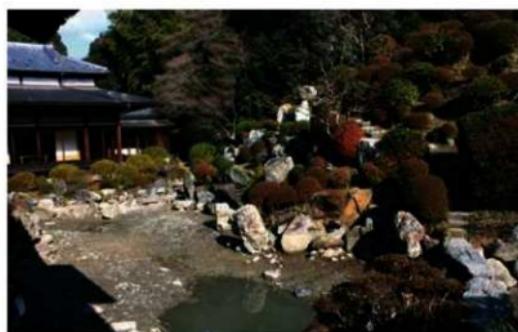
写真2 水を抜いた池と築山（南西から）

形池では護岸石下に胴木を据えていること、北側で見つかった瓦敷き石積みの溝は、築山からの雨水や湧水を方形池に誘導する溝であったことがわかりました。また、池底は地山である灰白色の土層が広がっているため、水が保たれていることもわかりました。築山では急峻な角度のため造成土や表土の崩落が起つて、踏み石や園路が埋もれたり、景石が傾いている所がありました。庭園の修復は、これらの調査成果を基に毎年行なわれました。

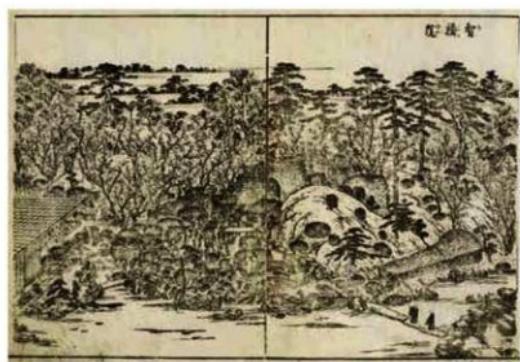
図2 『都林泉名勝図会』卷三（国際日本文化研究センター所蔵）
左に宸殿、右に石橋を渡る人物

おわりに 寛政 11 年（1799）に刊行された『都林泉名勝図会』（図 2）には、智積院の庭園が掲載されています。滝組石などの細部までは不明ですが、築山や石橋の位置などは現在の庭園と大きく変わらず、今も四季折々に桜、青葉、紅葉が変化に富み、多くの参拝者の目を楽しませてくれます。
