# 醍醐寺三宝院庭園 1

## 一日記に記された庭—

(公財) 京都市埋蔵文化財研究所・京都市考古資料館

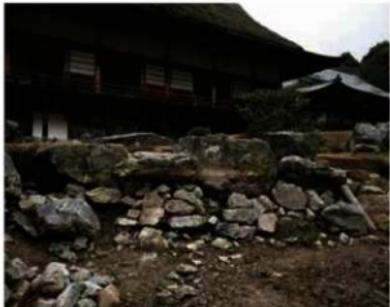
写真2 修復前の護岸石下部の積石 (南西から)

**特異な護岸構造** 整備工事にともなって平成14～18年度に行なった調査では、安土桃山時代から江戸時代前期の護岸施工法が明らかになりました。この庭園の特徴は、陸部の土が流出するのを防ぐために置かれた護岸石を池底に直接据えるのではなく、0.5～1mの高さに版築（土を叩き締めながら積み上げる）した上に置き、下部の土が露出した部分を覆うように別の石を積む工法を採用していることです（図1および写真2）。この

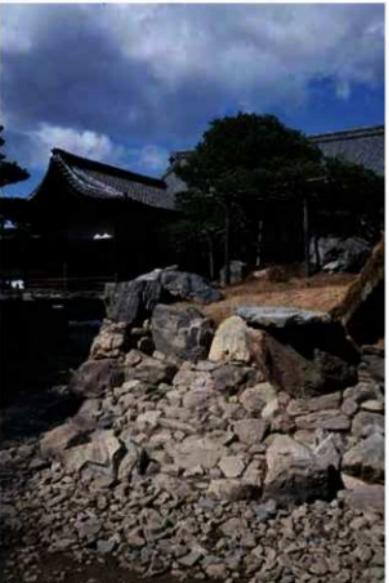
写真3 修復後の池護岸 (南東から)

おわりに 調査成果をもとに、池護岸は版築による土台を造り、その上に護岸石を載せ、その下部に石を積む工法で修復されました（写真3）。文化財庭園は現状を保つことが前提です。護岸構築の工法についても、発掘調査で明らかにした歴史的な技術に則って修復や復元を行なうことが要求されるようになっています。今回修復された部分については、池の水を抜かない限り見ることはできませんが、庭を鑑賞する際に先人の知恵と技術が隠れていることに思いを馳せると、新たな発見につながるかもしれません。（近藤奈央）
