醍醐寺三宝院庭園3 —旧排水施設の在りし日の姿—

(公財) 京都市埋蔵文化財研究所・京都市考古資料館

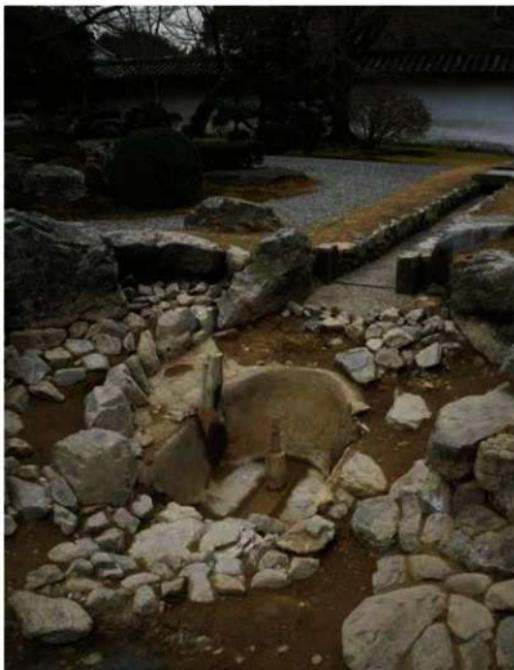
写真1 旧排水施設と改修以前の排水溝（北東から）

西方向の木樋の孔と一直線に並ぶ位置に据え付けられていました。木樋には東端から約0.5mのところに直径約7cmの孔が開けられ、先端を三角錐に加工した木栓がはじめ込まれた状態で見つかりました（写真1・図1）。

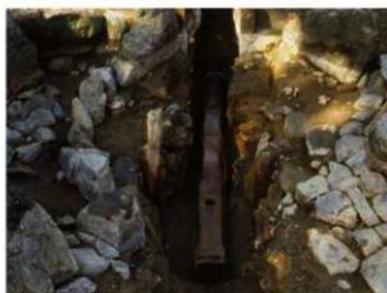
写真2 木樁とつなげられた土管(東から)

平成17年度の調査では、現排水溝直下に土管が通っており、木樋がその土管につなげられていたことを確認しました（写真2・図2）。

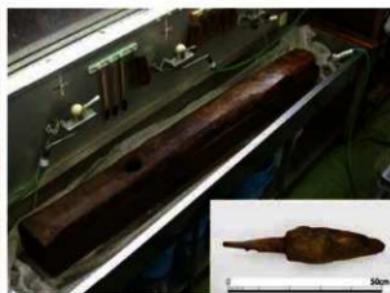
写真3 取り上げて洗浄中の木樁と木栓(右下)

理を行なうため各部材の取り上げ作業を行なっていません。木樁は4枚の板材を組み合わせたもので、長さ2.1m、幅0.2m、高さ0.2m、内法は0.12m四方です。布目文を持つ丸釘で打ち付けられた天板と底板には、木材加工時に付けられた数条の墨入れ痕が残っています。支柱の上半部は断面を隅丸方形になるように加工し、横木を通して長方形の孔を開けています。下部は樹皮を剥いた丸太の状態でした。材質は部位によって使い分けられており、木樁が松、支柱・蓋が檜、木栓が杉を使用していました(写真3)。

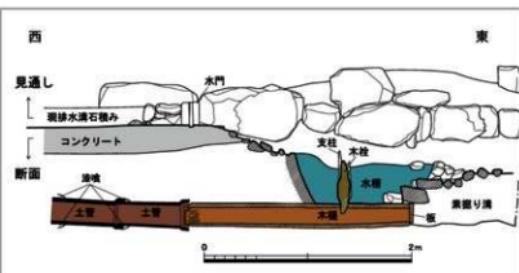
図2 排水施設実測図
