## 石が連なる回廊

### —平安宮内裏内郭回廊の調査—

(財)京都市埋蔵文化財研究所・京都市考古資料館

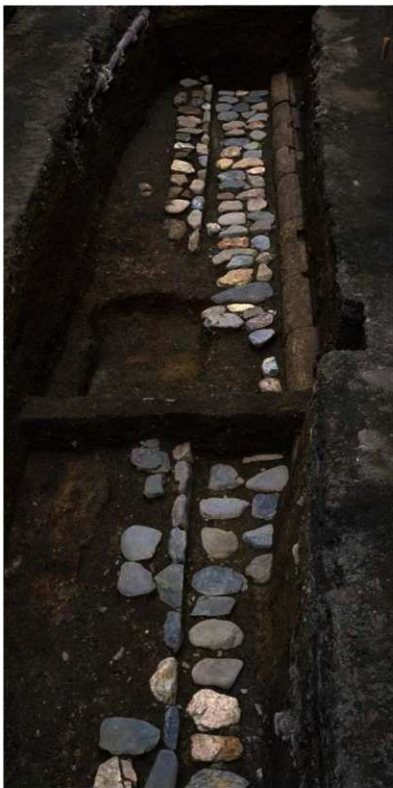
内裏内郭回廊部分（北から）

造営時の状況を良く残している。中央のあぜは土層観察用。

調査区の西端には南北方向に黄色っぽい切石が並んでいます。これは回廊の基壇の基底部に据えられた地覆石という部材で、凝灰岩(火山灰が固まってできたもの)を用いています。地覆石には、内側部分の上端に羽目石や東石を組み合わせるための加工がしてあります。よく観察すると石が組み合わさった痕もうっすらと残っていました。その上にはさらに葛石が組み合わさっていたはずですが、こ

地覆石の東側、回廊という内側にあたる部分には雨落溝が造ってあります。底の部分には平たい石を敷き並べ、地覆石の反対側には細長い石を一列に並べています。これらの石には加工した痕跡はありません。川から拾ってきたものでしょうか。雨落溝の底は北側が南側よりも約 10cm 高いので、南へ排水していたことがわかります。

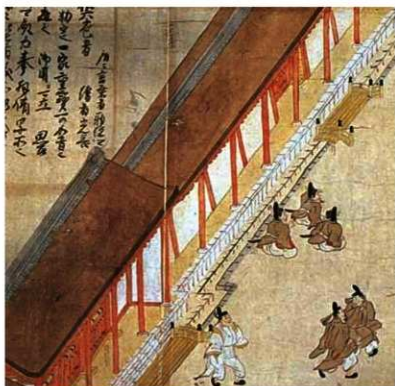
絵巻物に描かれた内裏内郭回廊（承明門付近）

基壇の中央に築地塼を建ち上げ、両側に屋根を架け、柱で受ける。屋根は檜皮葺で軒先は雨落溝の上までのびていた。築地塼の内側と外側を通行でき、ここを兵衛とよばれる武官が交替で警備にあたった。（田中家蔵『年中行事絵巻』『日本の絵巻 8』中央公論社 1987 年より転載）
