旧四郷村役場 耐震工事進む

整備工事通信 市指定文化財 旧四郷村役場

第参考号

工事経過報告～基礎・壁・建具～

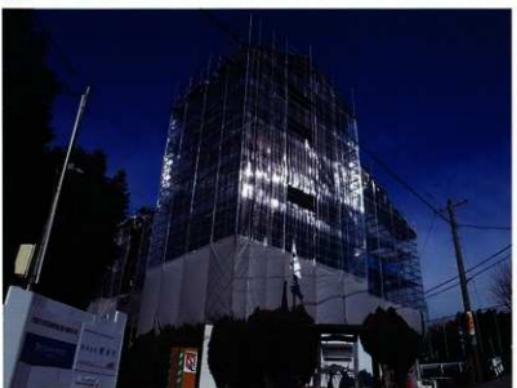
▲全体を覆われて工事が進む旧四郷村役場（四郷郷土資料館）

西口野町に所在する四日市市指定有形文化財（建造物）「旧四日市市役所四郷出張所（四郷村役場）」の耐震補強・修理工事が、着工して四ヶ月が経過した。 || 関連②③④面

令和三年（二〇二一）六月に、ちょうど築一〇〇年を迎えた旧四郷村役場（四郷郷土資料館）は、同年十月から耐震補強・修理工事が始められた。八年ほど前から老朽化が目立つようになり、四日市市内の貴重な近代建造物として指定文化財となっているこの建物を未来へ継承するため、令和五年（二〇二三）一月まで、約一年四ヶ月をかけて取り組む。
