# 京都市内遺跡試掘調査概報

平成4年度

京都市文化観光局

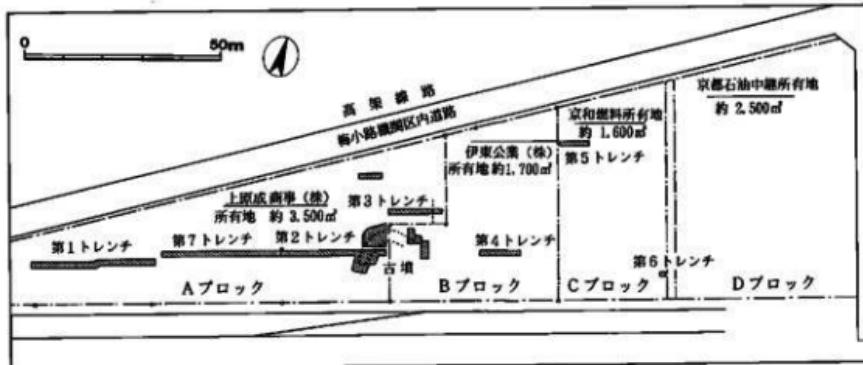
図4 調査区内のトレンチ位置図 (1/1,500)

調査対象地は、西南から土地占有者別に4ブロックに分けられているため、西南端から調査区をA、B、C、Dとし、南西から東北へ1~6のトレンチを設定して機械掘削を行った。なおDブロックは工事計画がなく今回試掘調査は実施していない。

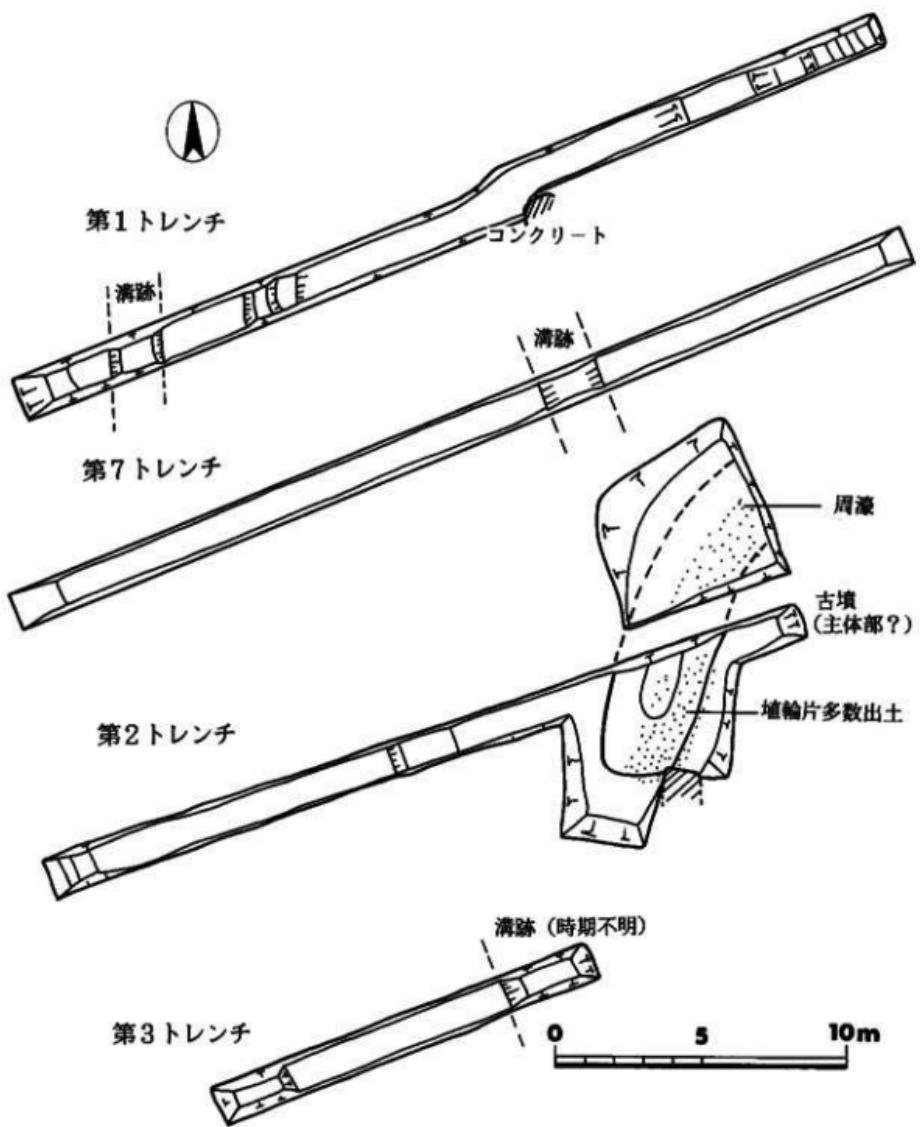
図5 調査平面略図（第1.7.2.3トレンチ）(1/200)

地表下1m前後まで鉄道に伴う盛土で、その下層に暗オリーブ灰色粘土があり、以前は芹田であったとみられる。この層の下には褐色砂泥層及び褐色粘質土があり、さらに下層の地表下1.5m前後で黄褐色シルト及び砂礫質の地山となる。

トレンチ西端近くで地山を掘り込んだ幅約1.6m、深さ30cm程の南北溝が見つかり、中から平安時代の土器や瓦の小破片数点が見つかった。この溝跡は推定西櫛司小路の側溝に当たる可能性がある。しかしこれ以外の場所は、砂礫の地山上に湿地状の灰黄褐色の粘質土層が存在し、磨耗した瓦・須恵器・土師器・羽釜など平安時代の遺物を含むが、有力な遺構面は存在しない。

一方トレンチ東端から約2m手前の地表下1m弱で、砂礫の地山を掘った幅約3m、深さ90cm程の溝跡を検出し、中から円筒埴輪の破片が出土した。

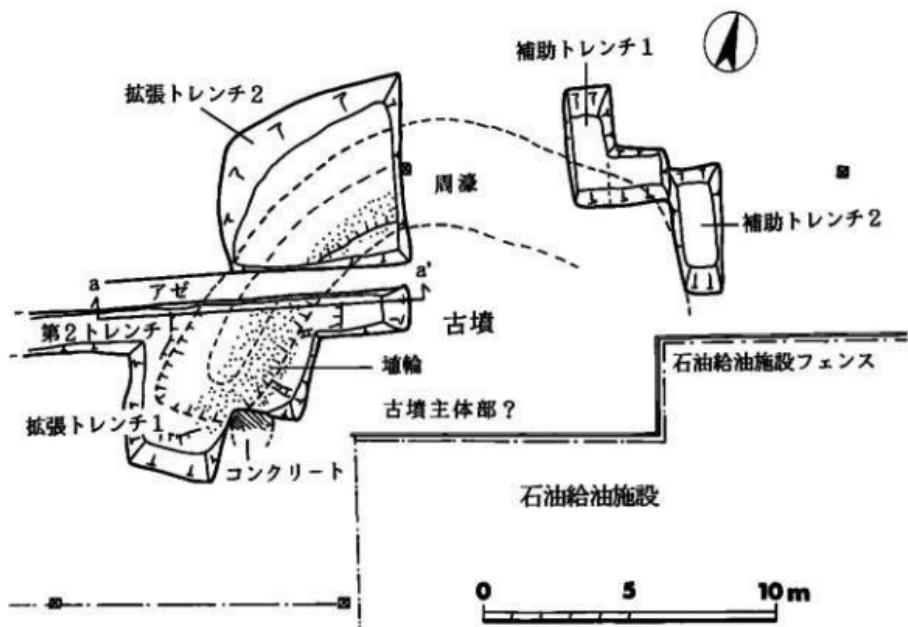
図7 第2トレンチで検出した埴輪を伴う古墳の平面図 (1/200)

最終の3日目に溝の続きを追って北側に拡張トレンチ2を設定して掘削した結果、埴輪破片を含む溝跡は曲線を描いて北東へ続いている、この時点では古墳を取り巻く周濠の一部であると判断した。(図7参照)

さらに古墳の規模・範囲を確認するため、周濠の延長線上に補助トレンチ(1.2)を設定して掘削したところ、周濠は北東からさらに東南方向に曲がることが判明した。

古墳の検出面は地表下1m弱と極めて浅く、また埴輪は据えられた状態で出土したものではなく、墳丘に据えられていたものが後世に周濠内へ転落し、埋没したものと考えられる。

第2トレンチ及び補助トレンチ1・2から検出された埴輪を伴う古墳は、遺構検出面が極めて浅く、地表下0.8m余りで周濠の肩部に当たる。また古墳の主体部（墳丘部）は、周濠が北方から南方に延びるため、AブロックとBブロックの両敷地にまたがり、それより南方にかけて主体部（埋葬施設）が存在するものと推測されるが、検出面が浅いため主体部は削平されている可能性が高い。

墳形については周濠が弧を描いていることから、今のところ円墳か隅丸の方墳と考えられるが、南西で周濠がとぎれる（ブリッジ部か）ため全体像は明確ではない。

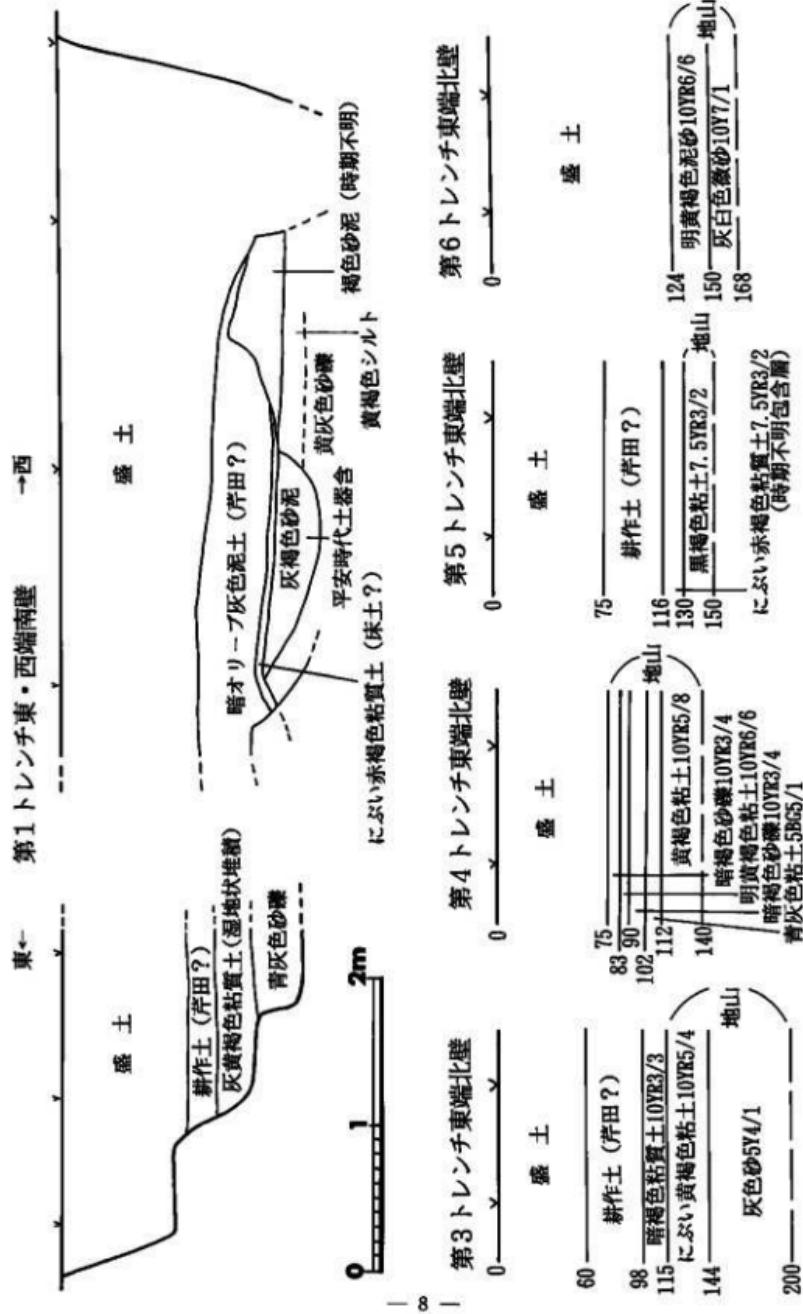
図8 各トレンチの標準土壤図 (第1.3.4.5.6トレンチ)

調査場所は基本的に鉄道線路敷跡地であり、地表下0.5~1mまで旧国鉄時代から引き継ぐ盛土と鉄道線路に敷くバラスが存在し、またその下層には青灰色粘土層が広範囲に存在する。これは国鉄時代以前に付近一帯が芹田であった名残とみられ、砂礫質の地山バラスの上方が直接この青灰色粘土層となっている所も多く、その付近は遺構の残存状況は脆弱であった。

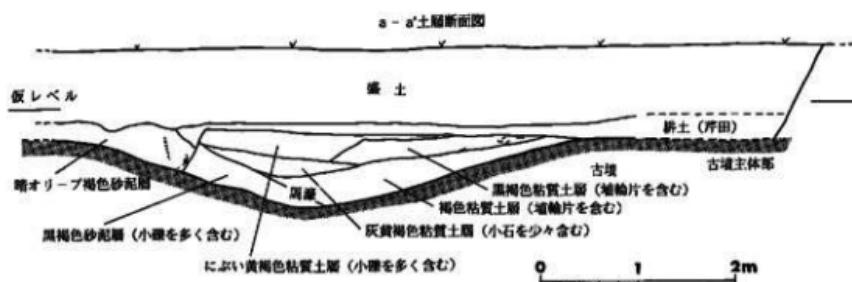
図9 第2トレンチ南壁土層図（古墳周濠部断面）(1/60)

改めてトレンチを南方に拡張（拡張トレンチ1）して掘削した結果、溝跡は南へは続かず途中でとぎれ、付近の砂礫の地山と同様のレベルとなることが判明した。また埴輪は溝の東肩部から斜面及び溝底に散布することを確認し、埴輪に混ざって須恵器の小破片が出士した。

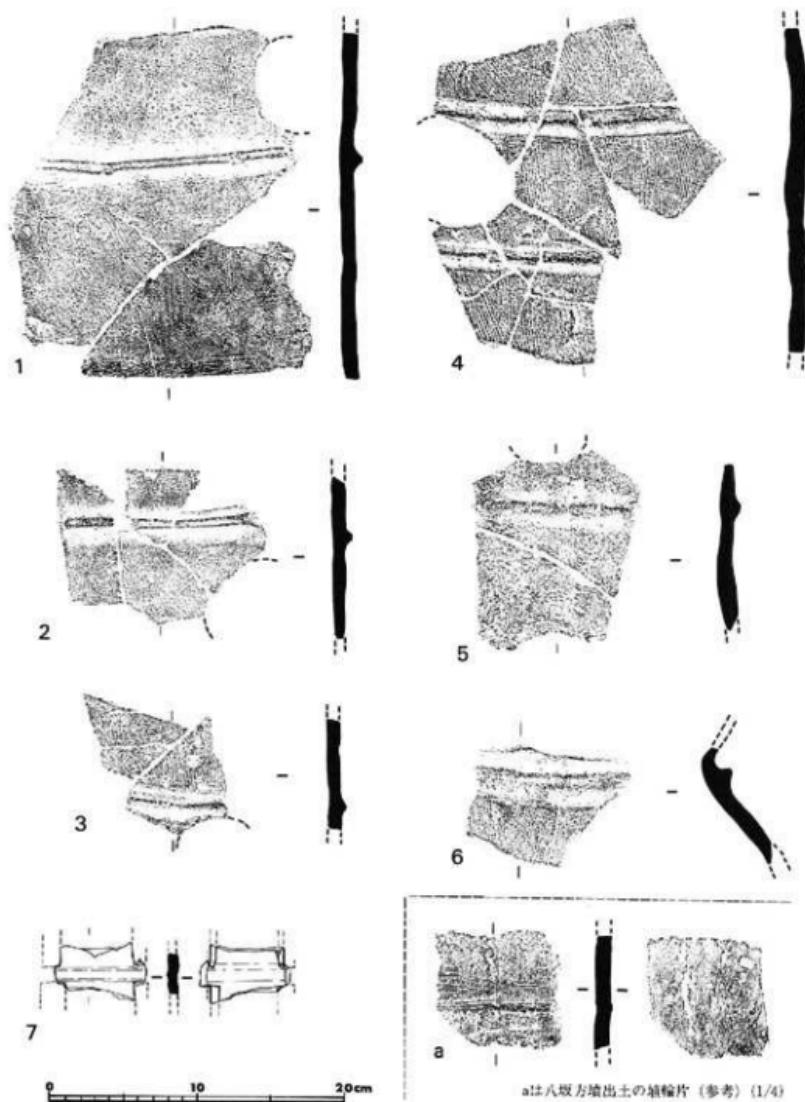
図10 出土遺物実測図（埴輪：1～6，須恵器：7）(1/4)

埴輪は周濠の内側肩部から底にかけて多くの破片が出土し、遺物コンテナで2箱分ほどある。いずれも焼成軟質の小破片ばかりで最大でも手のひら大程度の大きさしかない。

埴輪は円筒埴輪で、洗浄後にバインダーで固定化を図り、タガやスカシをたよりに接合を試みたが完全に円筒形になるものではなく、また曲面から朝顔形のものを含むが、破片からは形象埴輪は確認していない。

埴輪はいずれも残存不良な小破片がほとんどで年代決定は困難であるが、タガの形状や縦ハケを主体とした調整のほか、一緒に出土した須恵器片などを含めて、推定年代を一応6世紀代頃のものとしておきたい。

須恵器は3点が出土、いずれも小破片で1点は透かしを有する高杯脚部の一部分（図10—7 参照）とみられ、ほかに杯身か蓋の破片とみられるものがある。

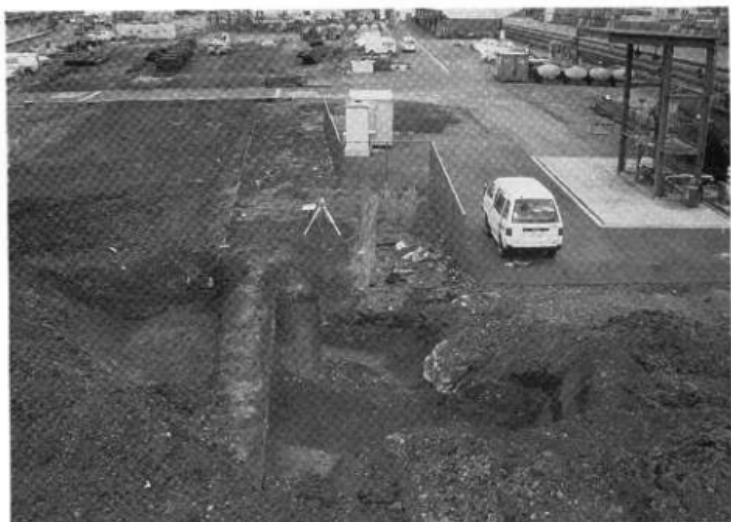
写真1 塚輪を伴う古墳が見つかった第2トレンチ東端全景(西から)

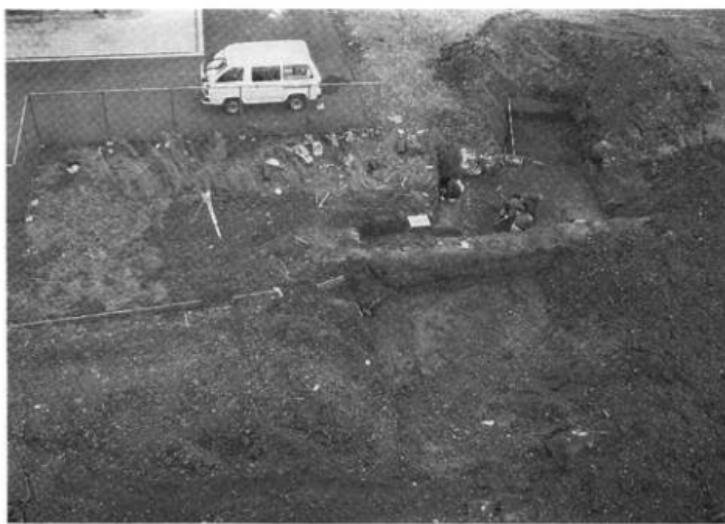
写真2 塚輪を伴う古墳が見つかった第2トレンチ東端全景(北から)

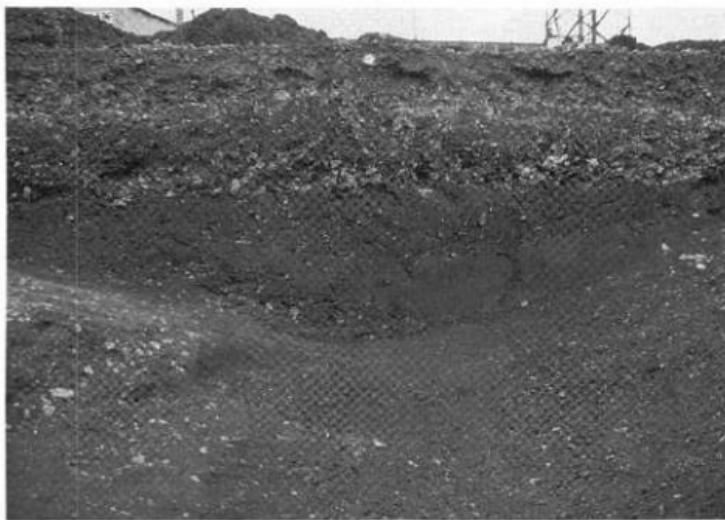
写真6 古墳周濠部の土層断面写真(南から)

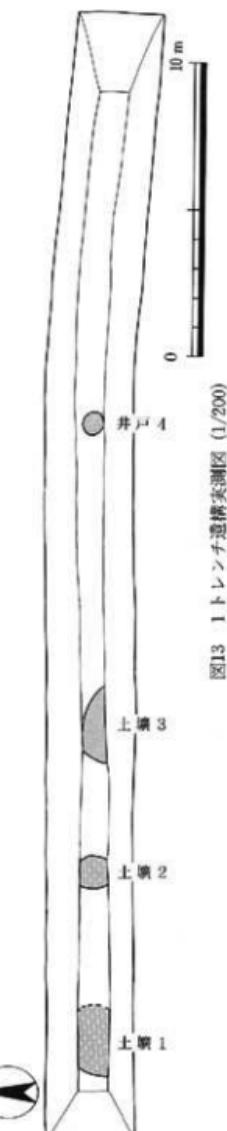
図13-1 トレンチ遺構実測図 (1/200)

1トレンチ（南北3.4m 東西41m）層序はGL-1.42mまでが近現代の盛土層、GL-2.61mで地山の砂礫層。その間に近世から室町時代の遺物包含層が堆積する。

発見した遺構は、土壌3基・井戸1基である。土壌1の平面形は円形と思われ、直径約2.4m、深さ約0.3mを測る。土壌内からは土師器の皿類（図15-1～5）が出土した。土壌2の平面形は円形で、直径約1.2m、深さ約0.15mを測る。土壌内からは土師器の皿類（図15-6）が出土した。土壌3の平面形は円形と思われ、直径約2.5m、深さ0.4m以上あり井戸の可能性が高い。土壌内からは土師器の皿類（図15-7）が出土した。井戸4の平面形は円形で、検出面からの深さは約0.35m、曲げ物の一部がかなり腐植した状態で残存していた。井戸内からは土師器の高杯（図15-8）、綠釉陶器の椀・須恵器の甕などが出土した。

土壌1～3は室町時代、井戸4は平安時代前期と考えられる。

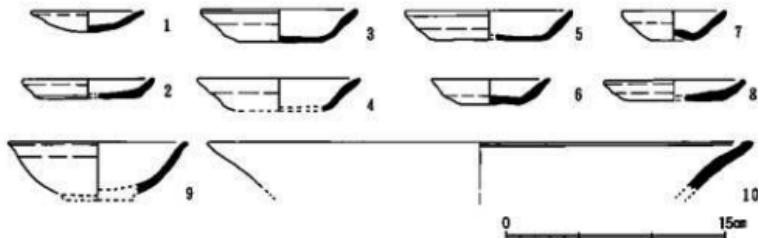
図15 土器実測図（1/4）

5トレンチ（南北2.6m 東西6.9m）層序はG L—1.65mまで近現代の盛土層、G L—1.7mで厚さ約0.5mの遺物包含層（黒褐色砂泥）を認めた。時期は中世か？さらにその下層で厚さ約0.05~0.25mの平安時代後期の遺物包含層（褐灰色砂泥）が堆積する。この包含層からは土師器の皿（図15-8）・京都産の軒丸瓦（図14）・丸瓦などが出土した。

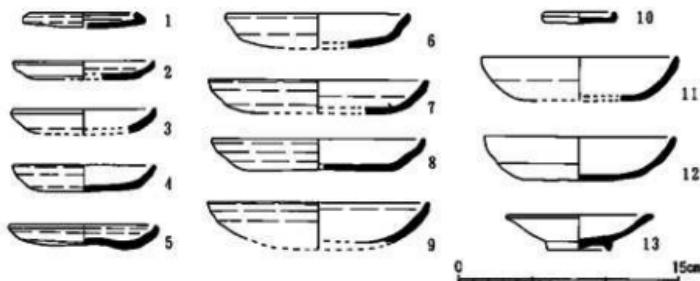
図19 土器実測図 (1/4)

遺物は土師器の皿類（図19—1～9）が井戸から出土した。1はコースター形の皿で、口径8.4cm、器高1.0cm。2～5は口径9.6～10.1cm、器高1.3～1.8cm。6は口径12.6cm、器高2.4cm。7～9は口縁部が二段ナデ、口径14.5～15cm、器高2.2～3.2cmである。

遺物はG L—2.7mの鎌倉時代の遺物包含層から土師器皿（図19—10～12）・青磁皿（図19—13）などが出土した。10はコースター形の皿で、口径5.2cm、器高0.8cm。11・12は体部が内湾気味に立ち上がり、口径13～13.4cm、器高3cm。13の青磁皿は口径10cm、器高2.4cm、高2.4cm。

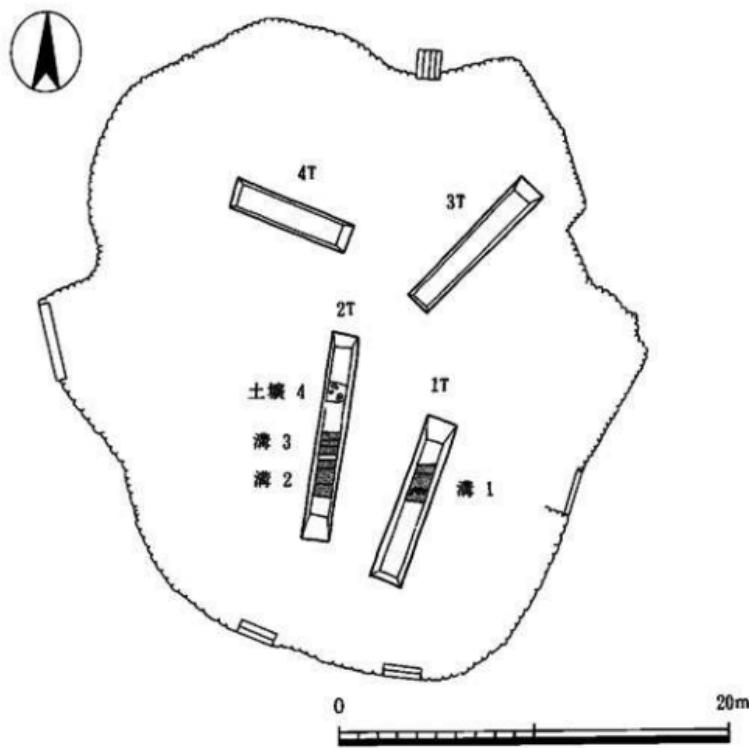
図21 調査地平面図 (1/300)

発見した主な遺構には、1トレンチで溝1、2トレンチで溝2・3、土壤状遺構4があり、いずれも褐色砂上面で検出した。

溝1 東西方向の溝で幅1.8~2.1m、深さ0.4m、断面はU字形を呈する。溝の南肩斜面から底部にかけては、部分的に拳大の河原石を置き、また溝の北肩部から北方の地盤面は

砂混じりの粘土で比較的固く締まった状況である。溝内の埋土は、灰黄褐色砂泥で、平安時代後期の瓦と土師器の細片が若干出土した。

溝2 東西方向の溝で幅1.8m、深さ0.25m以上。埋土は灰黄褐色泥砂。出土遺物は、平安時代後期の瓦類が主で他に羽蓋の破片が出土した。図23-1は平瓦凹面に五輪塔の叩き痕が残るものである。

溝3 溝2から北へ約0.3m離れて検出した東西方向の溝で幅1.1m、深さ0.3m以上。埋土は溝1と同じ。

土壤状造構4 溝3から北へ約2mの地点で検出した土壤状の遺構である。平面形は梢円形(南北0.9m 東西1m以上)と思われる。この遺構は砂層を掘り込んだ穴の中に40cm前後の石(4石確認)を入れ、黄色粘土で固めているように観察できる。

発見した溝1は溝2に続くと考えられる。溝内から出土した遺物は平安時代後期の瓦類が主体であることから法勝寺に関連した遺構と思われる。また土壤状造構は、礎石の据え付け穴、あるいは景石の据え付け穴の可能性がある。

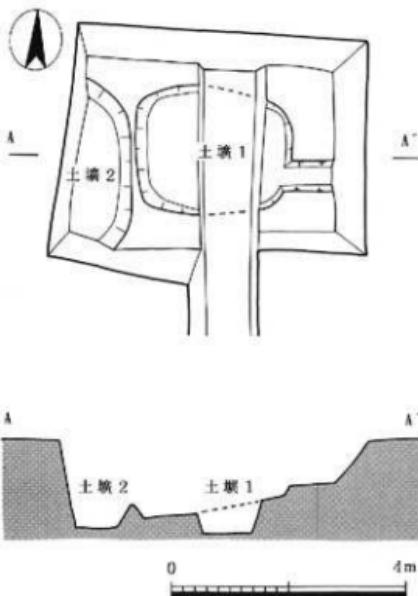
図26 遺構実測図(1/100)

層序は、盛土の下に旧耕作土が堆積し、GL-0.7mで地山の暗赤褐色粘質土に達する。土壙2基はこの暗赤褐色粘質土上面で発見した。この2基の土壙は両者から出土した遺物が接合したため同じ時期に掘られたと推定される。

**土壙1** 平面形は隅丸方形、南北2.1m、東西2.6m、深さ0.2~0.25mの大きさで、埋土

**土壙2** 土壙1の西側に隣接し、トレンチの西端付近で発見したため全体の規模は明かでない。南北幅2.9m、東西1m以上、平面形は楕円形か?。深さは0.4m、埋土は土壙1と同じで、瀬戸・美濃系の灰釉皿が出土した。

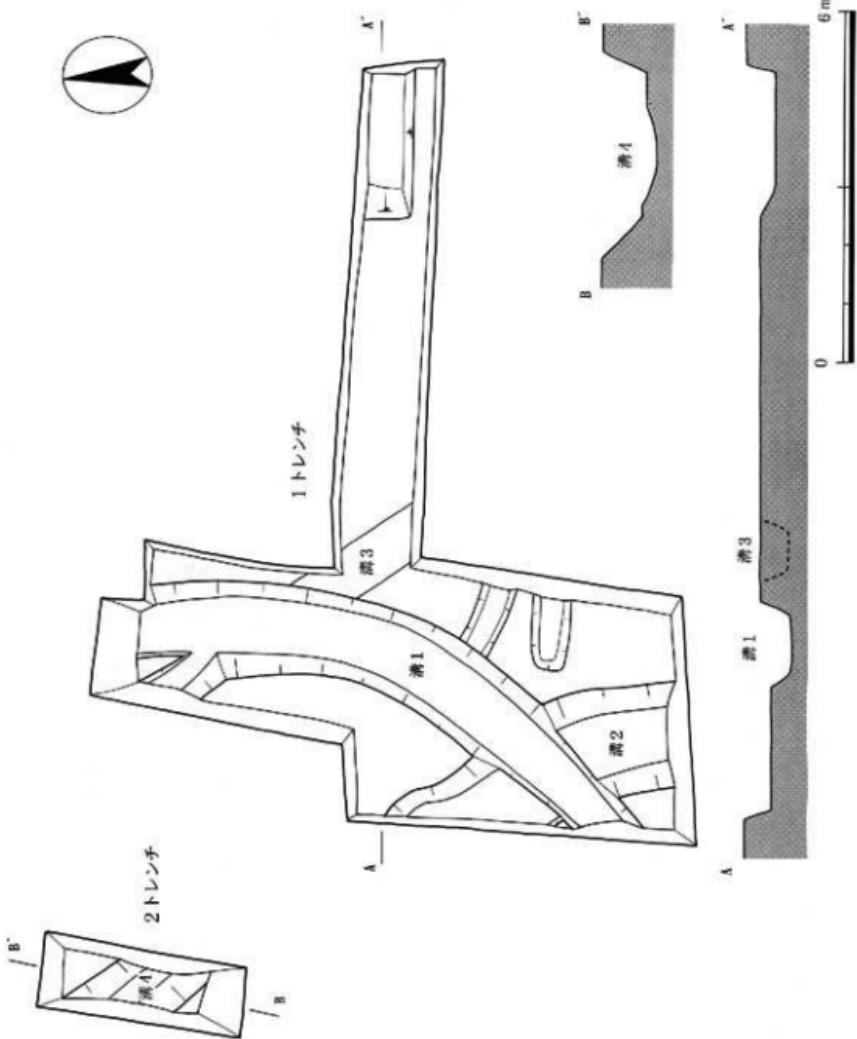
図29 造構実測図 (1/100)

溝1 溝の幅は1.4m、深さ0.45m、断面形は逆台形を呈する。この溝は、トレーニングの北寄りでは南北方向を向き、南に行くに従ってカーブを描きながら南西方向に向きを変える。埋土は上下2層に分けられ、上層は褐色灰色泥砂、下層は黒褐色砂泥が堆積する。

溝2 溝の幅は1.8m、深さ0.3m、断面形は逆台形を呈し、北に行くほど浅くなる。溝1を切り込んで北西から南東方向へ流れる。埋土は灰色泥土。埋土中から8世紀代の須恵器・土師器が出土した。

溝3 溝の幅は0.8m、深さ0.37m、断面形は逆台形を呈する。溝1に切られ北西から南東へ向かう。埋土は暗褐色砂泥、埋土中から8世紀代?の須恵器の擂鉢(図31-5)や土師器の細片が出土した。5は底部のみの破片で全体形は明らかでない。底部外面には直径5mm前後の穴を数多く開け、一箇所だけ内面まで貫通しているが他は内部で止まっている。底部は内外面ともに擦れて摩耗している。

溝4 溝の幅は1.3m、深さ0.3m、断面形は逆台形を呈する。溝の方向は北西から南東である。埋土は褐色灰色泥土、埋土中からは弥生から古墳時代後期にかけての土器が混在して出土した。

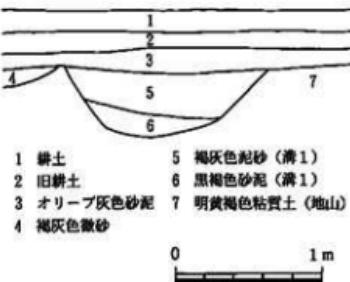
図30 1 トレーニング北壁土層図 (1/40)

調査地の基本層序は、上から耕土（厚さ0.15m）・旧耕土（厚さ0.1m）・オリーブ灰色砂泥（厚さ0.15m）・明黄褐色粘質土（地山）である。

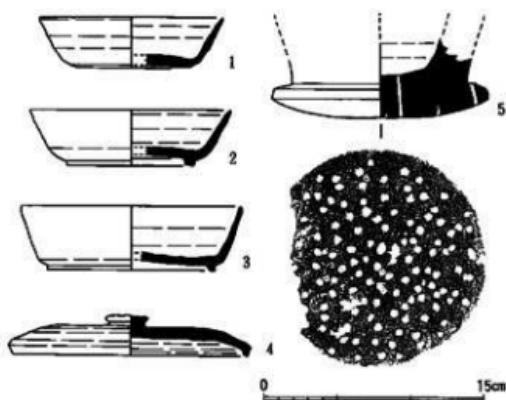
図31 土器実測図 (1/4)

図示したのは、図31-1~4の須恵器杯・杯蓋である。1は杯A、口径12.5cm、器高3.4cm。2は杯B、口径13.7cm、器高3.8cm。3は杯B、口径14.9cm、器高4.4cm。4は杯B蓋、口径15.8cm、器高2.7cm。

今回の調査では、敷地の西より付近で古墳時代から8世紀代にかけての溝を4条発見した。本調査では住居跡などの直接人が生活していた痕跡は認められなかったが、付近に集落のある可能性は高いと考えられる。また、溝3から出土した摺鉢は、底部外面に小さな穴を多くあけたもので、あまり多くの類例を見ないものである。

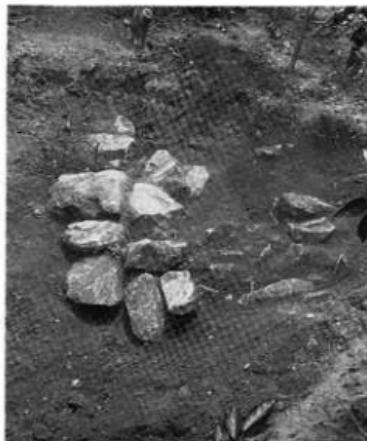
連続して現れた。内法幅1.2m、長さ2mのコ字状の石組となり、石室の玄室部と推定した。その後、石室内部をボーリングステッキで探査したところ、深さ0.45mで固く締まった面があり礫床の感じを受けた。側壁についても同じ深さまで連続していることを確認した。なお、須恵器1点が出土したが器種や型式は不明であった。また、石室検出に主眼を置いていたので周濠や墳形、墳丘規模は不明である。

写真19 石室検出状況(北から)

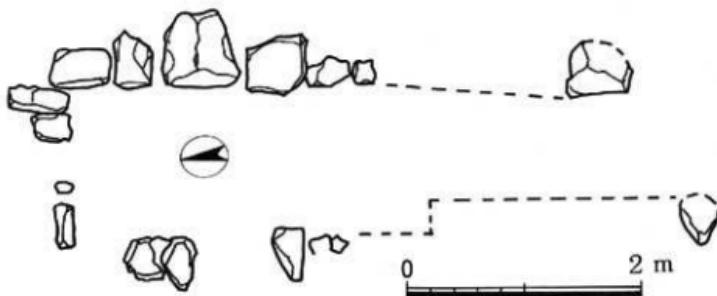
図34 石室実測図 (1/50)

昭和20年代初頭の開墾によって破壊された古墳で、奥壁に向かって左片袖式の横穴式石室と考えられ、玄室長3m、玄室幅1.2m、現存深さ0.45mで玄室礫床と推測できる。推定年代は、福西古墳群の既調査結果から6世紀後半代としておきたい。  
(玉村登志夫)

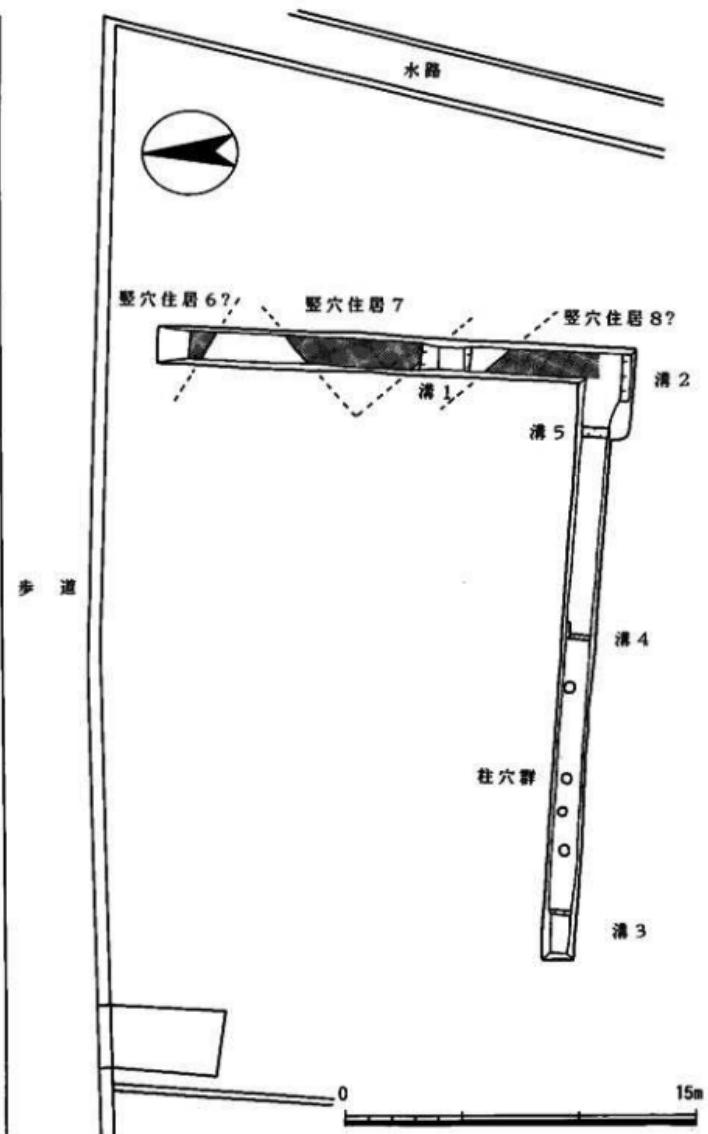
図39 遺構実測図 (1/250)

**溝1・2・3** いずれの溝も中世と思われ、埋土はよく似た灰色泥土を呈し、同時期の溝と推測される。溝1は東西方向で幅2.1m、深さ0.6m。溝2は東西方向、規模は不明。溝3は南北方向で幅8.5m以上、深さ1m。

**溝4・5** 長岡京期と思われる南北溝で、幅は0.5m前後ある。埋土は灰色泥土。両者の溝の間隔は8.7mあり、長岡京左京東四坊第一小路の側溝に該当する可能性がある。

**柱穴群** トレンチの西よりで4箇所の柱穴を発見した。いずれも長岡京期と思われるが建物として捉えるまでには至っていない。

**豎穴住居6・7・8** トレンチの東よりで3箇所、豎穴住居と推定される土層の変化を確認した。時期・平面形など詳細については明らかでない。
