史跡十三宝塚遺跡

群馬県教育委員会
財團法人群馬県埋蔵文化財調査事業団

第2篇 調査方法と基本層位

第5篇 検出された遺構と遺物(古代)

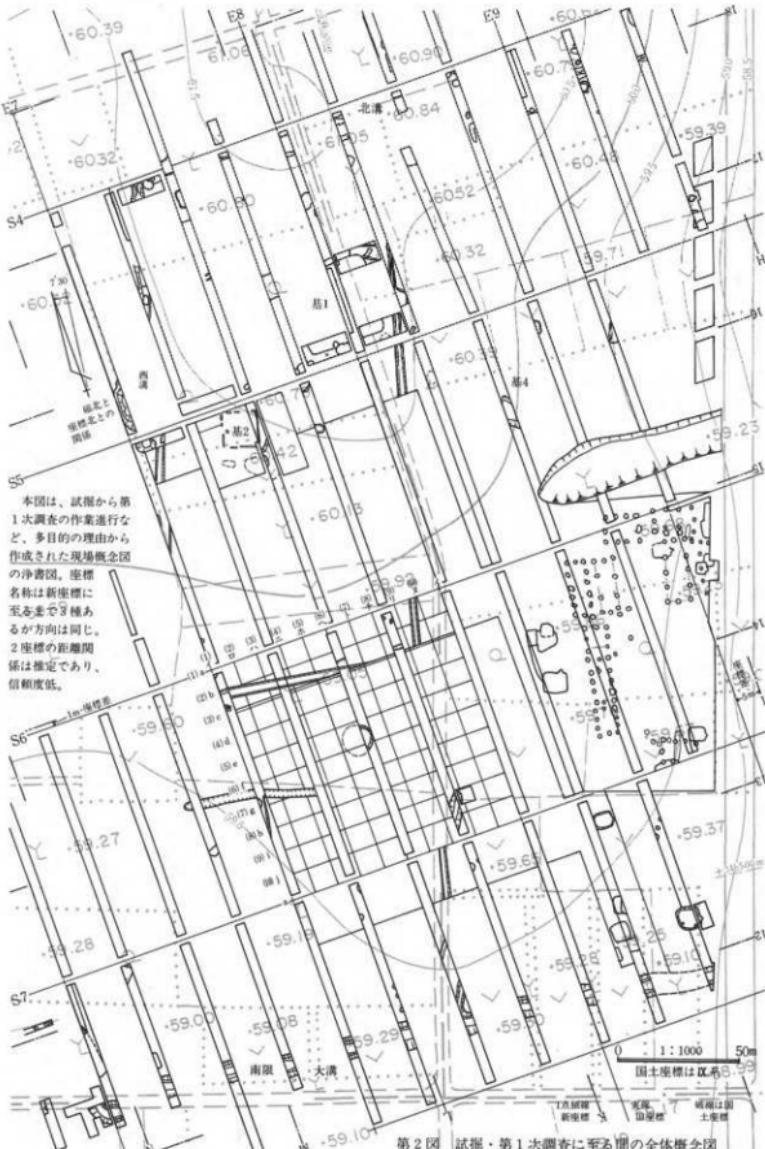
上図は、平成の整理の基本図として重用した図である。Bは掘立柱建物跡、SEは井戸跡、A～Mは掘立柱建物跡の各号を、数字は住居番号を表わしている。座標は、縦北を指向し、上図のように30m格子の大区画中をさらに10等分し、上図右側（編者作成）のように小区画が設けられている。調査区の呼称点は、番号の元（若番号）側のため、南東隅にある。当報告では右側の模式のように各図中に示した。

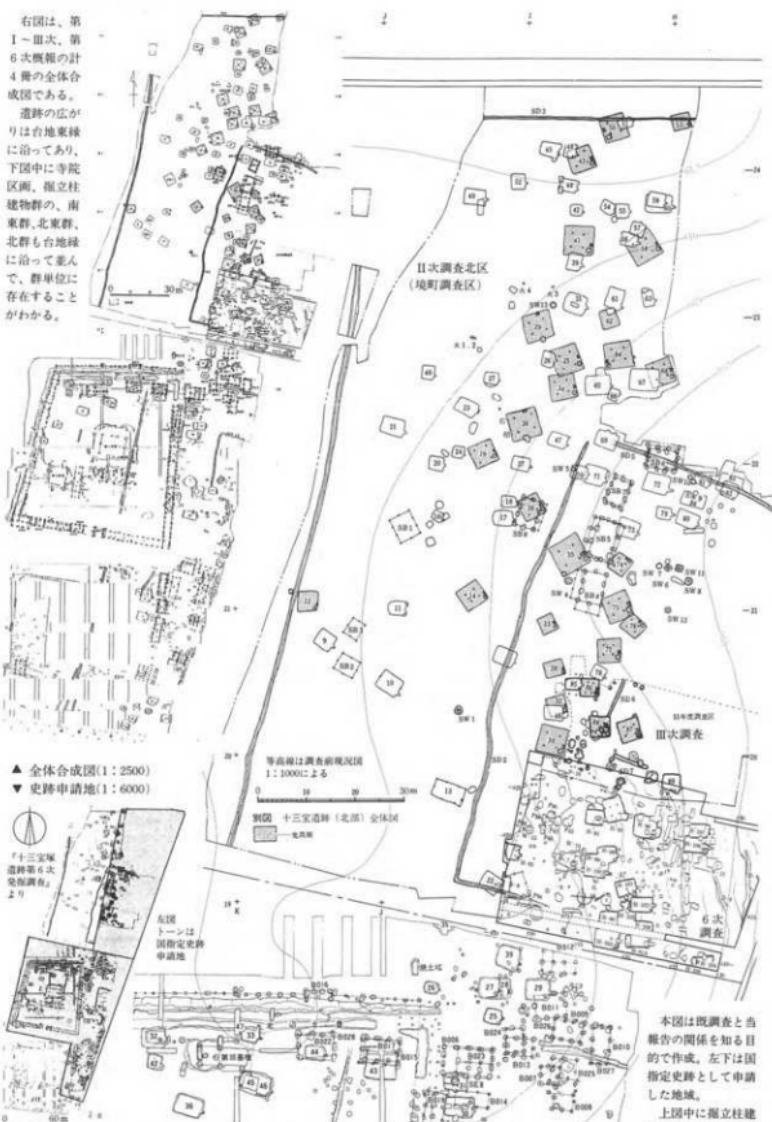
第4図 北接地域既調査区図

本図は既調査と当報告の関係を知る目的で作成。左下は国指定史跡として申請した地域。
上図中に孤立柱建物群があり、以降北群と呼びたい。

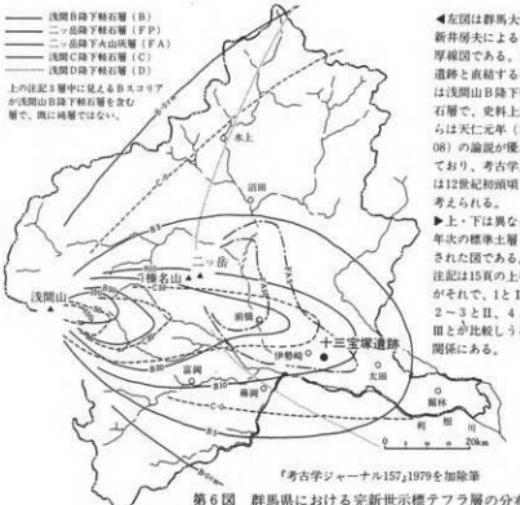
左図は群馬県
新井房夫による等
厚線図である。当
道路と直角する的
は浅間山日向下輪
石層で、史料上か
らは天仁元年(1108)
の論説が優れ
ており、考古学上
では12世紀初頭と
考えられる。

▶上、下は異なる
年次の標準土層と
された層である。
注記は15層の上半
がそれで、IとI、
2~3とII、4と
IIIとが比較しうる
関係にある。

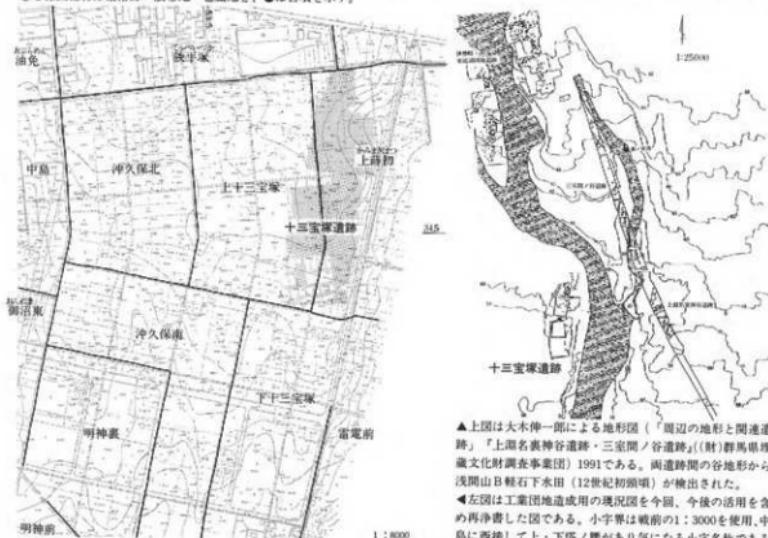
第8図 周辺遺跡と周辺地形

▲上図は大木伸一郎による地形図（「周辺の地形と関連遺跡」、「上湖名表神谷道路・三室間ノ谷道路」（群馬県埋蔵文化財調査事業団）1991である。両道路間の谷地形から浅間山B軽石下水田（12世紀初頃）が検出された。

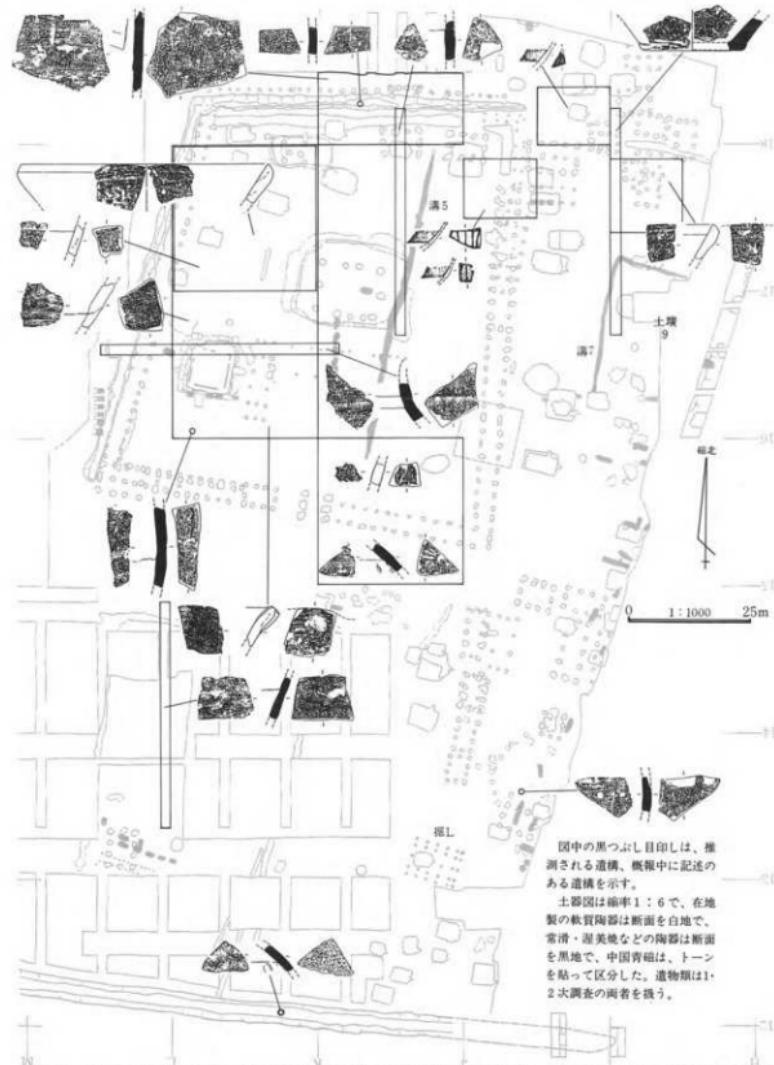
第11図 近世・中世遺構位置と遺物出土地点

上図は、中世以降と推測される遺構と出土注記のある中世遺物との関係を見るために作成した。概報では窓5・7、掘立しについて後世遺構との推定がなされている。遺物については地点を特定できない個体が多いため、遺構との関わりは明瞭でない。全体的には北半部に片寄る傾向があるが散在的である。遺構については長方形土壙の大半を中世以降の所産として考えた。それは東縁に集まる傾向を認める。

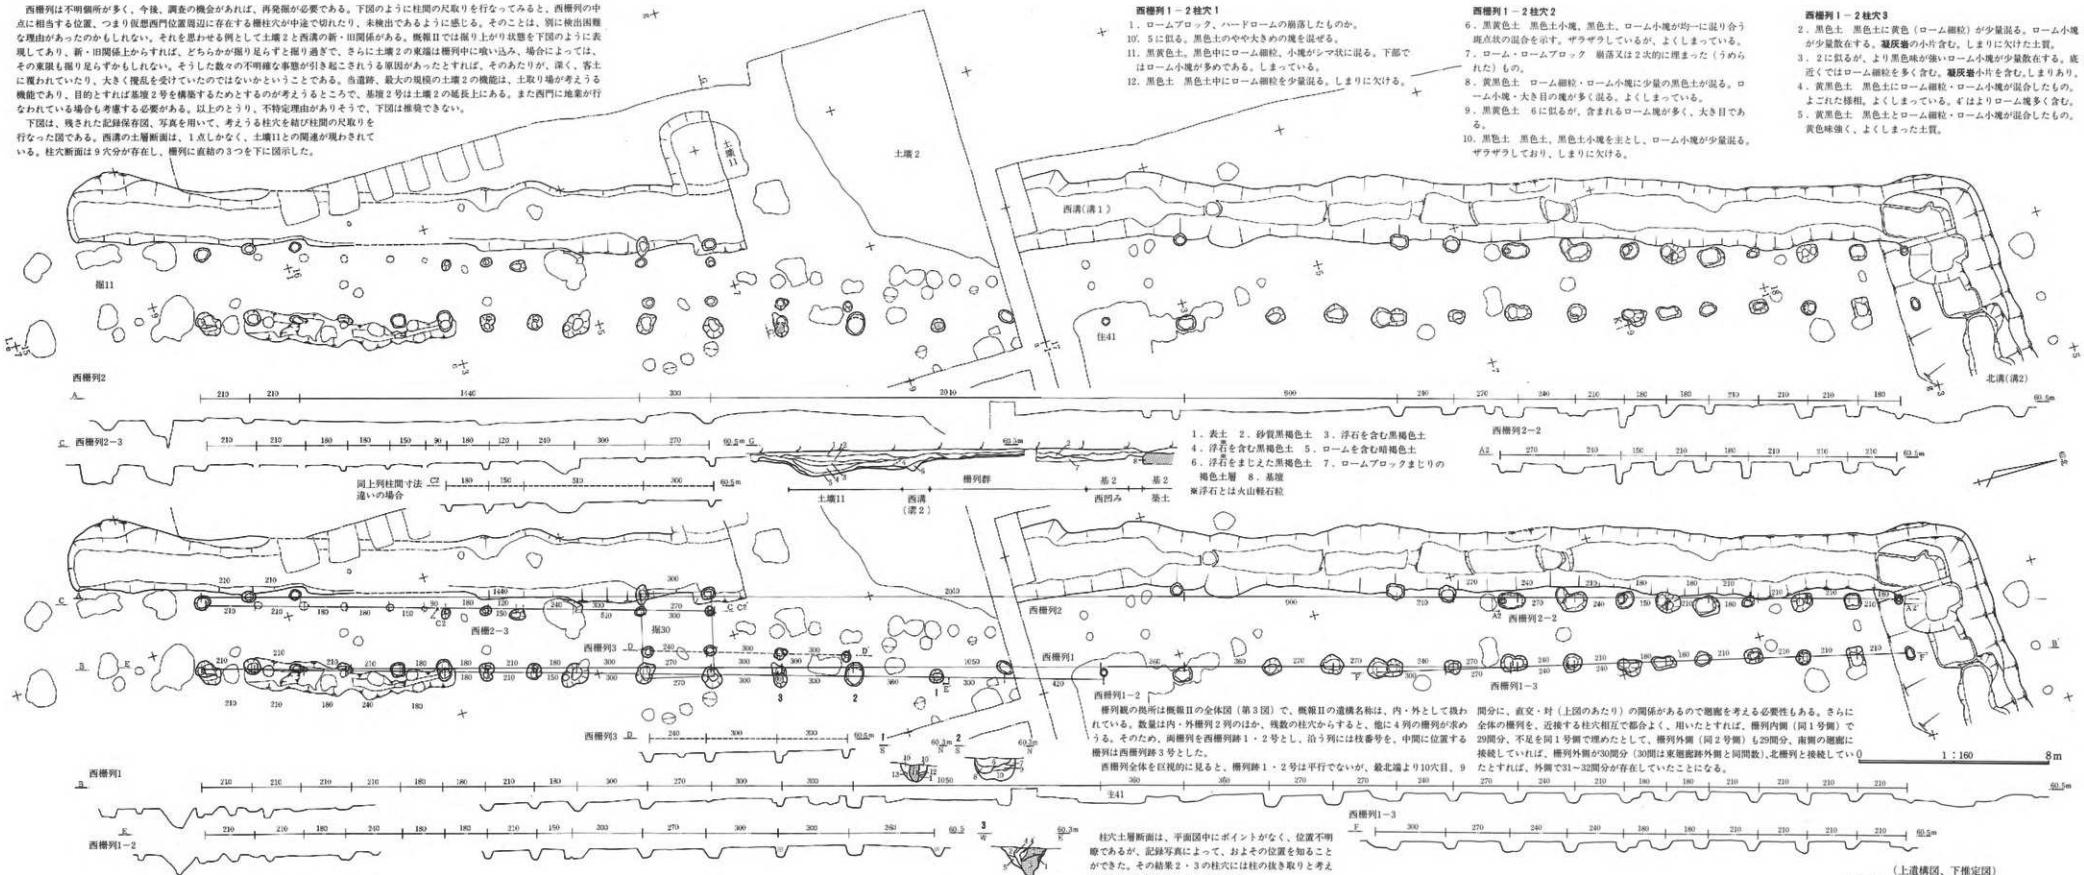
西柵列 1-2 柱穴 3

下図は、残された記録保存図、写真を用いて、考うる柱穴を柱間の尺取りを行なった図である。西溝の土層断面は、1点しかなく、土壌11との隙間が現わされている。柱穴断面は9穴分が存在し、柵列に直結の3つを下に図示した。

- 黒土、黒色土に黄色(ローム細粒)が少量混る。ローム小塊が少數散在する。
- 黒色土の片含む。しまりに欠ける。
- 2に似るが、より黒色土が強く、ローム小塊が少量散在する。底近くではローム細粒を多く含む。
- 黒黄土、ローム細粒を多く含む。
- 黒黄土、大塊の塊がよく混る。よしまっている。
- 黒黄土、6に似るが、含まれるローム塊が多く、大き目である。
- 黒色土、黒色土とローム細粒、ローム小塊が混じたもの。黄色強く、よくしまった土質。

西柵列は不明瞭所が多く、今後、調査の機会があれば、再発掘が必要である。下図のように柱間の穴を取り除いてみると、西柵列の中点に相当する位置に黒色土の柱穴が中途で切たたり、未施出であるように感じた。そのことは、別に神出困難な理由があつたのかもしれない。それと思われる例として、土壌2と田舎道の、田舎道がある。概要図では欄り上がり状態で下図のように表現してあり、新・旧関係上ならばね、どちらかが埋り足すと振り過ぎで、さうに土壌2の隙端は柵列中心に張り込み、場合によっては、その隙間も埋り足すしかしない。そして数々の不明瞭な事態が引き起こさうる原因があったとすれば、そのあたは、渠ぐ、客土に覆われていたり、大きめの塊石を受けているのではないかということである。当然、最大の機能の「土壌2の機能は、土盛り場を考うる機能」であり、目的2は基礎2号を構築するために考うることである。基礎2号は土壌2の延長上にある。また西門に地蔵が行なわれている場合も考慮する必要がある。以上の通り、不確定理由がありそうで、下図は推測できない。

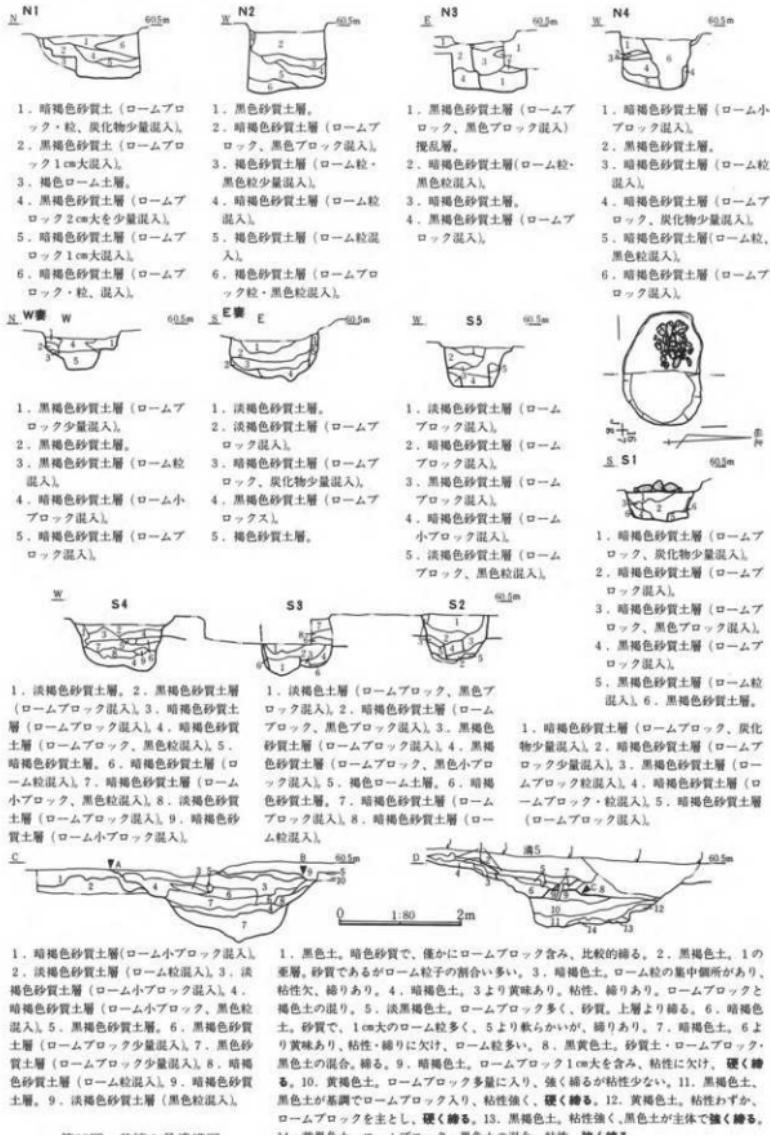
第28図 基壇1号遺構図

記録写真、1:20平面、各柱穴土層断面、C・D土層断面が残る。左下図は概報II・拵図3の平面図である。概報によれば、基壇上掘立柱建物跡は3×2間の建物とまとめられ、基壇規模は約20×16mである。上図は残された全資料を合成し、A・Bは土層断面Cに見える溝（基土を切る）の縦込み土層Aと、塗土と思える層の末端Bである。Dは写真に見える塗土上端、E・Fは2次調査の基礎底部。Gは1次調査の端部で第2次の概念図と写真(写真図版3上段右)を見て記入したが、およその位置である。Cは土層断面図D中に見える基壇の基土末端近くを思わせる変換部位置を示す。柱穴については、写真と土層断面により、およその推定柱軸位置をトーンで示した。規模と柱間については、人を迎い入れる建物構造が寄居間であったとする。上図のとうり5間が考えられ、掘32-1が古、-2が新建物である。トーン貼りの柱軸位置(写真図版3-3段目参照)は新建物。掘立はS1の最上の掘り方に栗石が置かれ、礎石建物に替わる。Hについて栗石であったか注記なく不明。古い段階は瓦を使用。

建物は、3×2間の東西陳で、本遺跡中最大規模のものである。桁行において、両側に比べ中央柱間が著しく狭くなっている点、特異な形状をもつ、この南北中軸線はN11°Eで南門の中軸線を西へ1.2mずれて、平行する。また、建物南側柱通りから前面まで42.0mを測る。基壇の出は、東・西・南の3面で約3m、北が広く約5mである。周辺に瓦が密集して出土したことから、これが瓦葺であったことは間違いないところである。柱穴は、径1.2~1.5mの円形で、ほとんど垂直に掘り込まれる掘形を持つ。その深さは現状で約1mを測る。これに径30~40cmの柱を据え、その周囲をローム混りの暗褐色土で版築状に固めていたことが窺える。埋土の歩況からみて、柱は抜き取られた可能性が強い。南側通り東端の柱穴では、埋土上部に皿状の堆積がみられ、この上に拳大~人頭大の河原石が集中して置かれていた。このすぐ南側からは、大石を破碎した際に生ずる鋭い稜をもつ破片が多く出土している。基壇の版築、および柱穴埋土より出土した土器に、やや古い所に分類できるものが見られることなどから、この建物が掘立柱から、有礎へと改築されたことも考えられる。

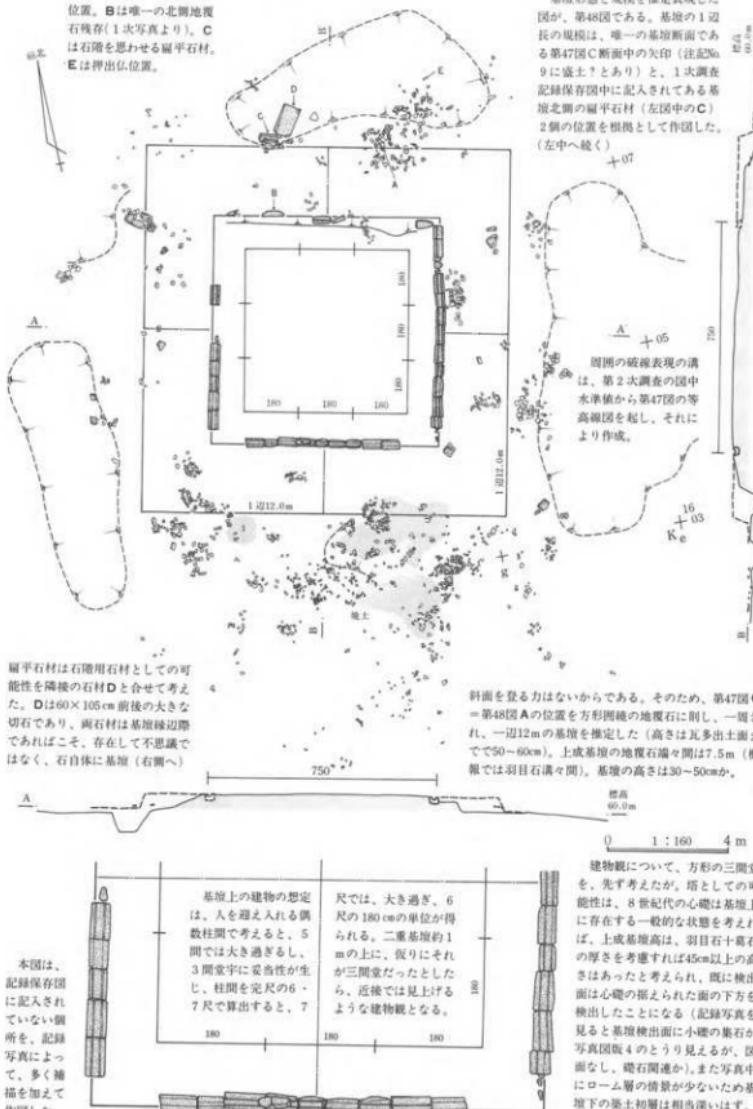
第48図 基壇2号遺構図(基壇規模の推定と遺物出土状態)

右圖Aは、第47図中央印位置。Bは唯一の北側地盤石残存(1次写真より)。Cは石階を思わせる扁平石材。Eは押出仏位置。

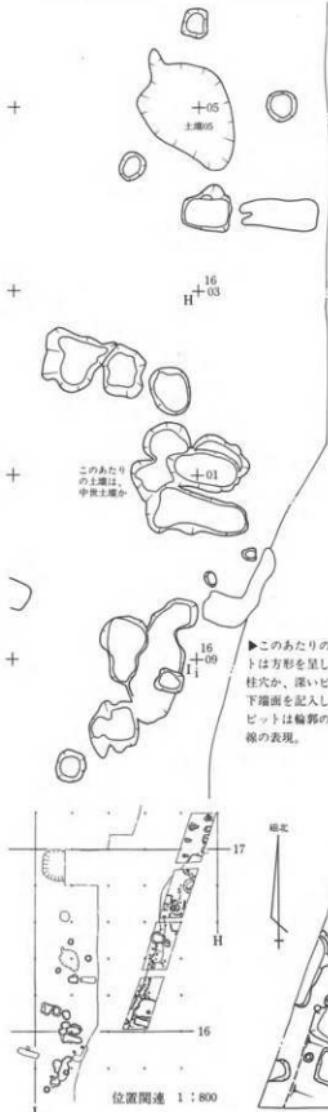
第87図 台地東縁調査区図

▶概報では触れられていないが、このあたりから台地上面化がはじまり、その中に深さ、規模（直径）が近似した土壠があり、掘立柱建物跡の可能性を考え「掘立31号」の名称をあたえた。

▶N4トレを除き、記録写真あり、その写真によれば上端破線より東方は自然地形がゆるやかに落ちる変換部が写され、埋土には浅間山B軽石層が純層か二次擾乱であるか不詳であるが、その地形形成に乾いた白っぽい層がある。
平安時代(12世紀頃)には、既にこの変換部は存在していた。台地上面の東端はこのあたり。

全体図を見るとI13区の掘立柱建物跡Jと重複の住居跡48(整)号、H16区内のN2トレンチ内、N4、N5トレンチにまたがる個所(第87図)の、合計4基にその可能性が考えられた。時に住居跡48(整)号として名称をあたえた例は、住居跡様の平面形と底面が平らな状況を遠景(写真図版25)から察めた。他3例は、未調査区に入るので、何とも云えないが、平面形状の一部からすれば可能性はあると考えられ、それらの場所は写真によれば、浅間山B輕石を主とする土層が上面を覆っているので、層位からしても古代の遺構に見える。

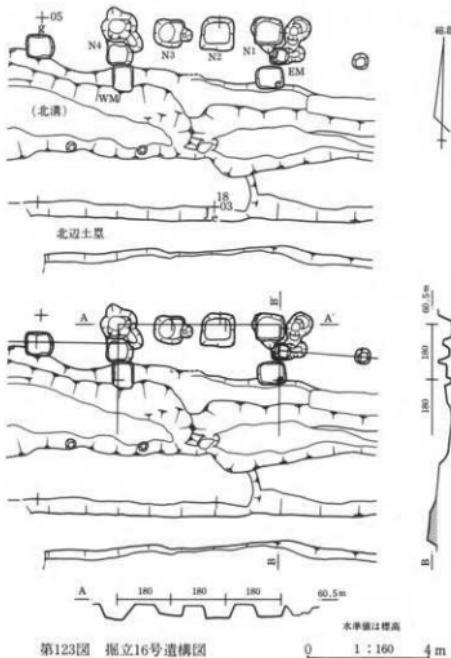
第123図 掘立16号遺構図

概報に「北柵列にとりつく東西棟で、南半部は北溝により切りとられている。桁行3間で、梁行は1間分を検出したのみである。北柵列西端より 36.6m 、東端より 18.6m の所にある。方位は北柵列西半部に一致し、北側柱通りはこれより 0.6m 北に出る。柵列はB016以東では4°南へふれて、東柵列の延長上と直交する方位を示す。柱穴は

長方形で浅めの掘形をもつ。」、建物跡一覧に「016、位置 I ~ J 17~18・北柵列上、方向 E 0 S、規模 3 × (2)・ 5.40×1.80 m、桁行 1.80 - 1.80 - 1.80 m、梁行 1.80 -、北柵列と併存。南半部は北溝により破損。」とある。北柵列については第26図を参照されたい。

整理所見一多くを寺跡北縁遺構を図示する際、憶えの補注として第26図中で触れたため、参照されたい。規模については概報と一致する。重複について、概報では、北溝跡（溝跡2号）との記述で「北溝により切り取られ」、「北溝により破損」との説明があり、北溝の方が後出して存在するかのように思ってしまうが、残された記録中に重複関係を示唆する資料は見当らない。したがって調査の掘上げ結果を、平面形上表現したものと考えられる。同16号の問題点は、やはり北溝跡（溝跡2号）・北柵列との重複関係にある。延長が北辺土塁におよんでいた場合の再確認は必要である。特に同16号は北柵列に取り付く構造を取っているので北門としての可能性があるのか否かの問題も存在する。北門としての考え方、南門跡が基壇1号の中心建物である掘立柱建物跡32号の桁芯との延長上に存在することと異なり、同16号はその芯より東へずれているが、北溝は同16号の桁側中央の1間の個所が土橋状に高くなり、渡り個所の存在を思わせるものがある。北門であった場合には、当時、その延長上の北辺土塁は、通路として空いていたと言う考え方と、北溝と土塁間の約1.5~2.0mの幅広の犬走状の個所を通り、北辺土塁と北東築地跡との間に至って寺区内に入る考え方があるであろう。建替については、何んとも言えないが、建物観を纏めた柱穴位置より東側に小穴がある。また、北柵列について多くの建替えは感じられず、四至の中で最も単純な状態であった。おそらくは、長期に亘り北辺土塁が機能（住居跡33号はそれを切って存在し、廃棄後、二たび土塁築土された感があり、第194図参照）していたためと考えられる。

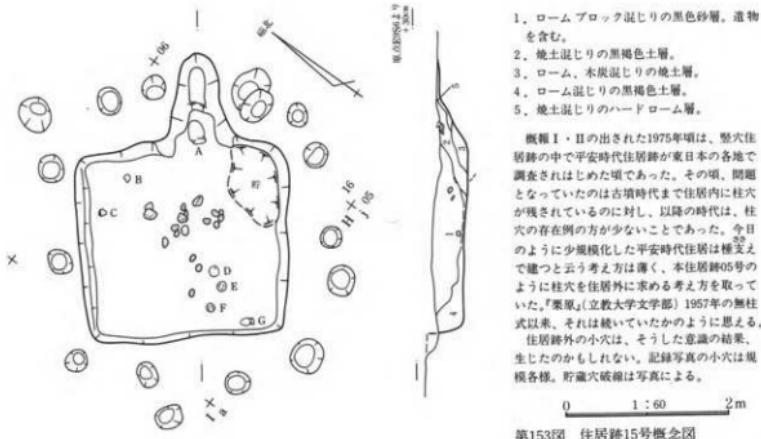
第153図 住居跡15号概念図

『概報I』の住居分類の説明中に「15号址がこの分類に含まれるが共に角丸方形を呈し掘り型も深い、東壁中央にかまどが寄せかけて敷設されているが大型で粘土だけでつくられている。窓底は急勾配で煙突部は一段と急角度になる。柱穴は住居内では認められず壁外にあるが、この傾向は県園芸試験場第II遺跡でも確認されている。南側に入口が想定され、かまど周辺からの出土遺物が多い。」とあり、住居跡一覧に「形状・規模一角丸方形・2.45×2.45m・-38cm、方位-E38.5°S、炊飯施設-東壁南寄り・粘土・0.55×0.9m、遺物-土師器小型かめ、壺5、須恵器塊」とある。県園芸試験場第II遺跡は「上武国道地域埋蔵文化財発掘調査

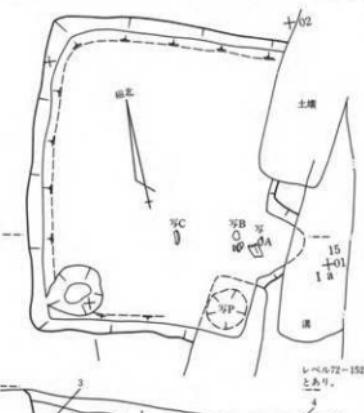
第158図 住居跡18号概念図

1. 砂質褐色土。 平面は概報II全体図による。図中
2. 黄褐色土。 破線は記録写真による補描。
3. ローム・ブロック
4. 粘土。

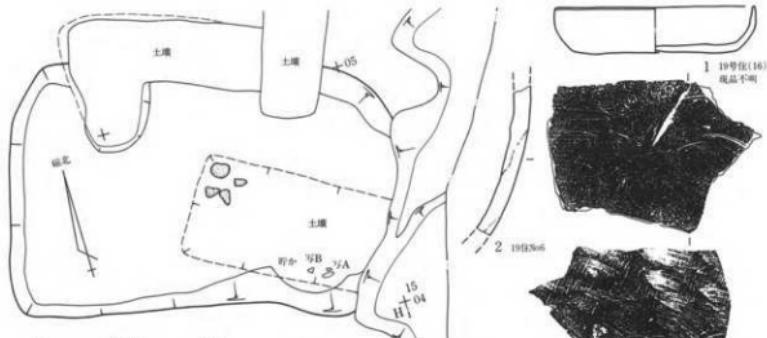
第159図 住居跡19号概念図

記録図はなし、平面は概報II全体図による。重複の土塁は写真により破線。

整理所見一遺構平面図はなく、「概報II」の全体図から平面を作成し、写真により補描を加えた。その際、竈右側に中段らしき個所（写真図版19）が見られたが、遺構の検出が粗雑なため、写真判読できず、そのため補描を加えなかった。遺物類に関しては、第166図の補

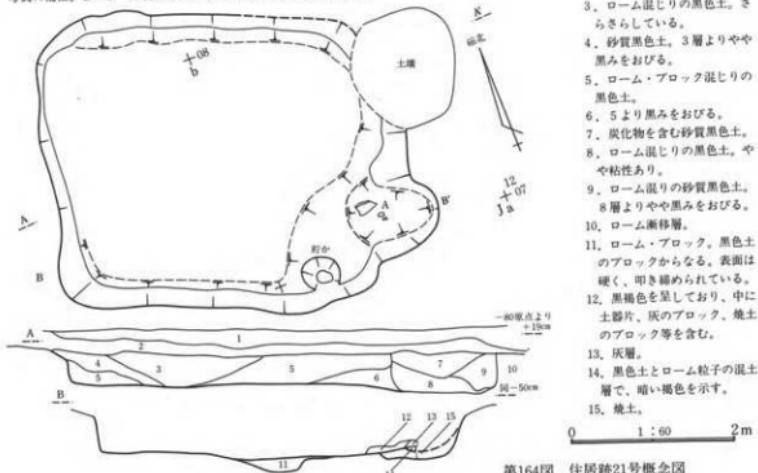
第164図 住居跡21号概念図

記録団は土層断面で、平面図は概報II全体図による。破線は記録写真の補描。B-B'は記録写真にも写されておらず位置不明確。

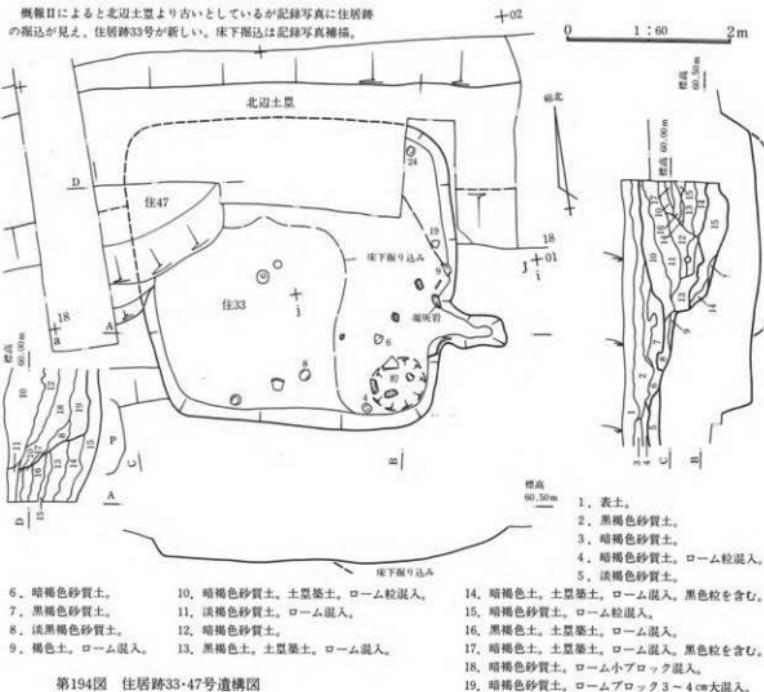
第194図 住居跡33・47号遺構図

概報によると北辺土壘より古いとしているが記録写真に住居跡の掘込みが見え、住居跡33号が新しい。床下掘込みは記録写真補描。

・整理所見一記録保存図・写真は存在する。重複関係は、写真および、第194図中の土層断面C-Dにより明らかとなおり、住居跡47号と土壘とは、土壘が後出し、47号が先行する。土壘は33号によって切られる。つまり住居跡47号→北辺土壘→住居跡33号の順に後出。なお住居跡47号が住居跡である根拠はないよう、記録図中に床面記述や住居跡に関する内容は見えず、底面成りは土壤や地業の掘込みのように見える。写真を見ると記録保存図中に記入されていた床下の掘り込みは住居跡33号の竈前を除くと住居跡47号とする遺構の延長上に相当している。貯藏穴位置は写真による補描で、深さは測定値の記入がないが、写真では浅い。竈の袖には瓦材が使用されている。遺物類は記録図中、住居跡47号に記入はなく、住居跡33号に、No285～298が記入され、その取り上げについて写真撮合の結果、第195・196図中、○印は住居廃棄に直結の個体を、無印は照合素材に欠ける個体を示した。

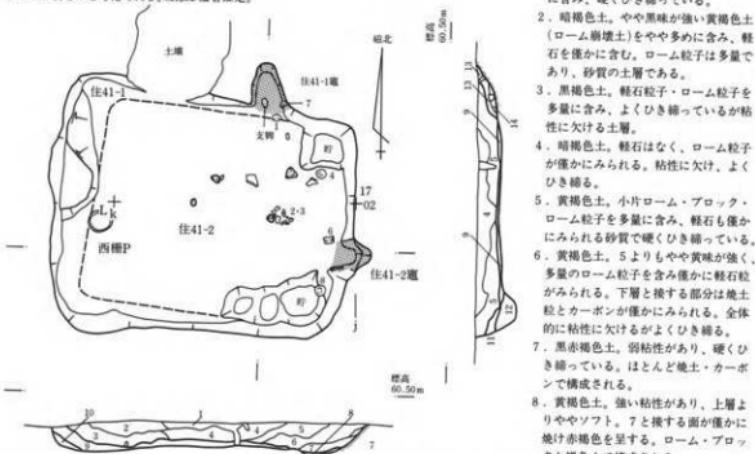
第212図 住居跡41号遺構図

整理所見一記録保存図・写真は存在する。第212図は写真により補描を加えて作成してある。煙道に使用され概報IIによれば、北竪が新しいという。しかし、土層断面、写真、出土遺物状況によると41-2が新しいと考えられる。破壊は発掘者推定。

9. 黄褐色土。黄味の強い土層。大型のローム・ブロック(4cm大)とローム粒子が非常に多量に含まれている。上層と比べややソフトであるが、粘性はない。
10. 黄褐色土。小形ローム・ブロックの崩壊したものが主で硬質である。粘性に欠ける。
11. 黒褐色土。黒色土が主でローム・ブロックが僅かに入る。10に似て粘性はなくややソフトである。

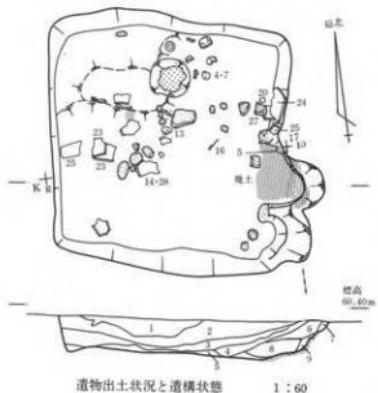
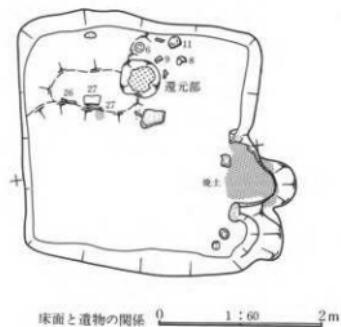
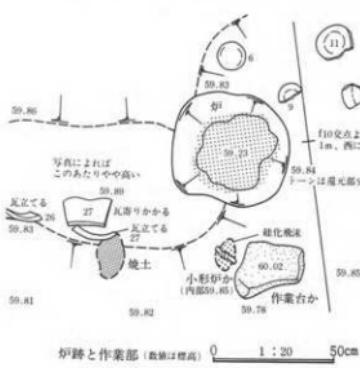
第217図 住居跡42号遺構図

1. 黒褐色土。黒味がやや強い暗褐色を呈す。僅かにローム粒子を含むことができ、粘性は弱いが比較的よくひき締める。
2. 喀褐色土。住居跡中央部がやや黒味が強い。僅かながらローム・ブロックを含みローム粒子は少なく粘性があり、よくひき締める。
3. 喀褐色土。2よりも黄味が強いローム・ブロック(3~2cm大)の混合が多く、カーボン・粒・ローム粒子を僅かに含んでいる。窓上部はやや粘性があるが、全体的に粘性はなくやや締りに欠ける。
4. 喀褐色土。焼土を多く含み粘性に欠ける。ローム粒子を僅かに含んでいる。粘性に欠けるが締りはよい。
5. 黄褐色土。ローム・ブロックが非常に多く、強い粘性があり、硬くひき締っている。
6. 赤褐色土。バサバサした土層。焼土が主で僅かに褐色土の混合がみられる。カーボン・粒がやや多い。
7. 黄褐色土。僅かに焼土が含まれ、粘性を有していない。ソフトな堆積である。
8. 灰褐色土。やや大きめのカーボンを僅かに含む。粘性が非常に強く、灰褐色の粘土を多く含み、ローム粒子の混在も多い。焼土が主である。
9. 赤褐色土。焼土でカフカしている。小礫まじり。

報告II中の遺構図のうち、炉跡表現は、写真照合の結果、凸凹が逆で、左図のとおり。またかの西方に高まりがあり、写真と現場記録高値により勾配を示すと破線のとおり。その周囲の拡大は左図最下段のとおり。そのうち作業台石の上面は平ら。

整理所見一記録保存図・写真は存在する。遺構図は第217図に、遺構所見は同図、第219・221図内の補注を参照されたい。遺物の取り上げは、No433～460までが図中に記入され、第218～221図中の○は住居の廃棄に直結、△は埋土出土、無印は照合素材に欠ける個体を示す。

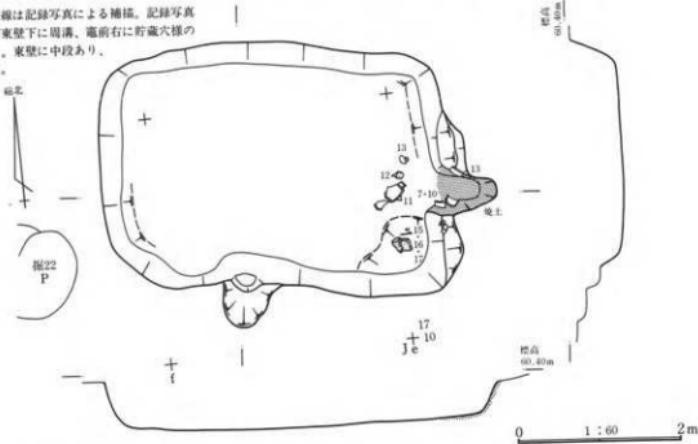
第224図 住居跡44号遺構図

図中破線は記録写真による補描。記録写真によれば東壁下に周溝、竈前右に貯藏穴様の凹みあり。東壁に中段あり。壁高深い。

整理所見—記録保存図・写真是存在する。第224図は、写真による補描を加えて作成した。竈右側の貯蔵穴凹状に写真に見え、 -19cm を測る。竈は廃棄時に破壊したらしく、貯蔵穴内に用材らしき石材と竈跡内に瓦材が散っている。竈跡左側に狭いが、中段が見える。遺物はNo401~411までが記録中に見え、○印が廃棄に直結し、無印は、照合素材のない個体を示す。掘立柱建物跡との重複は照合素材がない。

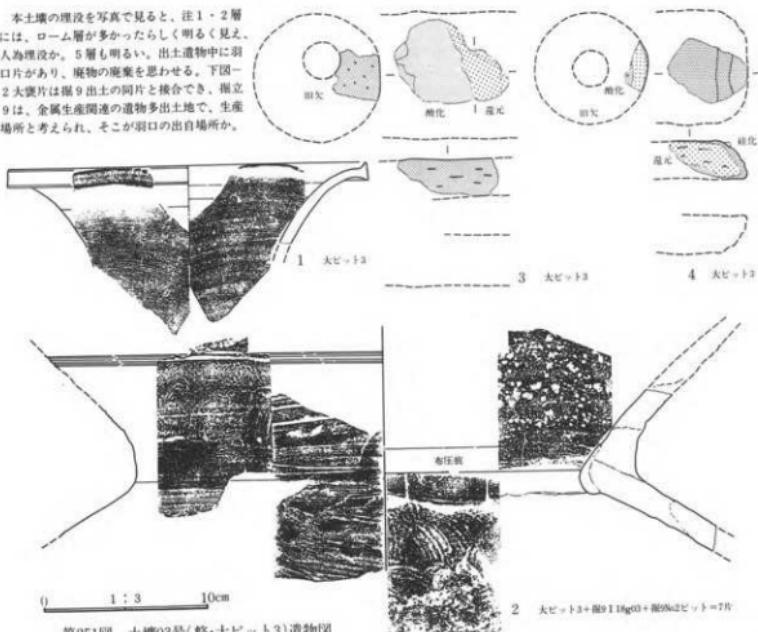
第251図 土壌03号(整・大ビット3)遺物図

本土壤の埋没を写真で見ると、注1・2層には、ローム層が多かったらしく明るく見え、人為埋没か、5層も明るい。出土遺物中に羽口片があり、廃棄の発見を思わせる。下図1・2 大ビットは深9出土の同片と接合でき、掘立9は、金属生産関連の遺物多出土地で、生産場所と考えられ。そこが羽口の出自場所か。

土壤03(整)号は、第250図に示した。住居跡16号と重複し、本土壤が後出する。出土遺物は金属生産関連の羽口などがあり、第251図2の須恵器大甕片は、掘立
