# 史跡横須賀城跡VIII・IX

平成3年度・4年度保存修理事業概報

大須賀町教育委員会

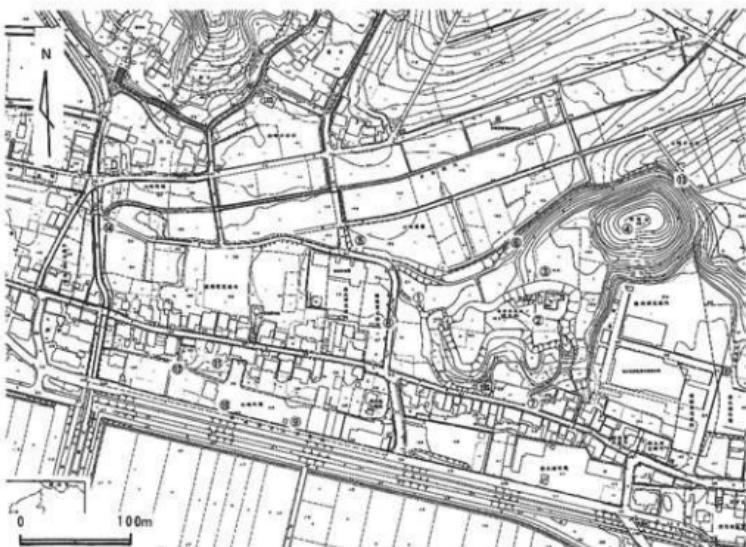
第1図 標柱設置位置図

れていないところもある。設置基数は14基、設置した位置は以下のとおりである。①『米藏跡』（公有地内整備済地）②『天守台跡』（公有地内整備済地）③『北の丸跡』（公有地内未整備地）④『松尾山』（公有地内未整備地）⑤『横須賀城外堀跡（裏堀）』（公有地内多目的センタ－敷地）⑥『横須賀城外堀跡（裏堀）』（公有地内未整備地）⑦『横須賀城跡三日月池』（公有地内未整備地）⑧『二の丸跡』（公有地内幼稚園敷地）⑨『横須賀城外堀跡』（公有地内未整備地）⑩『横須賀城外堀跡』（公有地内未整備地）⑪『西櫓跡』（公有地未整備地）⑫『横須賀城跡西大手門跡』（公有地内未整備地）⑬『横須賀城跡からぱり跡』（公有地未整備地）⑭『横須賀城不開門跡』（民有地内）

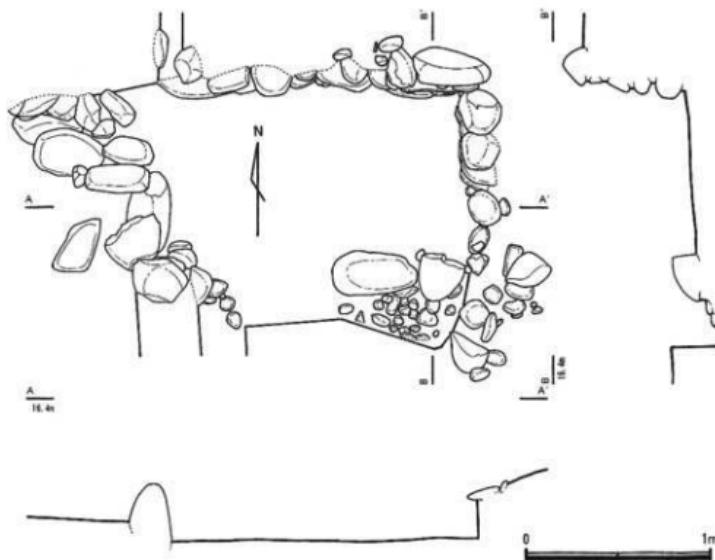
第6図 方形石積み遺構 (遺構 08) 実測図

舌状に南に張り出した台地状の平坦面の南端で検出された遺構で、石積みにより内寸で東西1m60cm南北85cmの長方形の遺構が作られています。遺構内の床面はほぼ平らで、北側面で5段の石

積みが残り床面から上場まで68cmの高さが（深さ）がある。北東のコーナーについて北面と、東面の北半の残りが良く、南面はほとんど残っていない。北東のコーナーは、ほぼ直角に南に折れている。東南コーナーは残りが悪いが南面の根石の端の二個の据え石が残っているのでなんとか確認できる。北西コーナーも残りは良くないがほぼ特定できる。西南コーナーは南面の石積みの残りが悪いので特定しにくいが、西面のラインと南面の残存する根石列の延長線上の交差する部分にコーナーが推定できる。

石積みの方法は極めて特長的である長径35cmぐらいの長い石は、長い方の側面が表（遺構の内面）に出るように据え、径15cmぐらいの小ぶりの石は使い方が様々である。この大小二種類の石を1段目は大ぶり、2段目は小ぶり、3段目は大ぶり、と各段で石の大きさが交互になるように積んでいる。（東北隅は顯著だが違う部分もある）また石と石との間の目地は土により詰められている。石積みの内面が形作る方形の遺構内からは、丸瓦と拳大の丸礎が廃棄された状態で出土している。遺構の性格ははっきりしないが、絵図では三方が囲い塀で囲まれた部分に当たり、死角地となっている。このような事を考えあわせれば廻の水を一時的に溜めて処理するような施設や、廻の溜などが考えられる。その場合、簡単な上屋が考えられる。

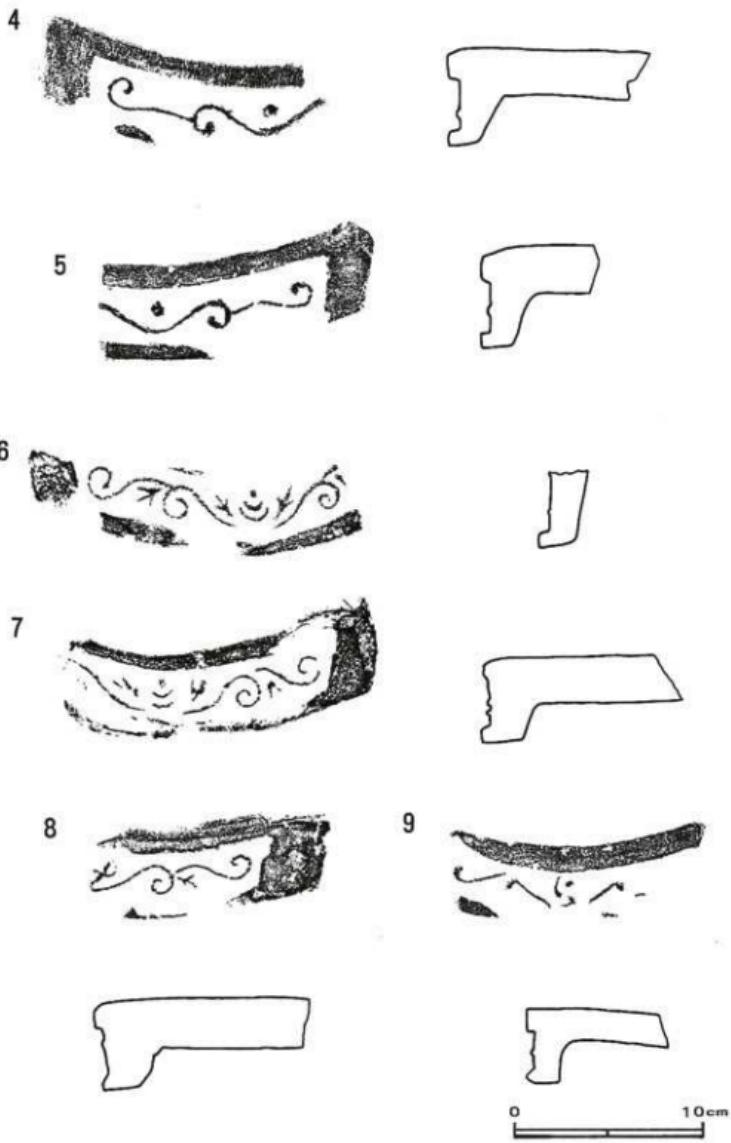
第8図 出土瓦拓影図(2)

4 瓦当文様は中央に珠文を配した均整唐草文で唐草の線は太い。5と同じ文様である。中心飾りから右半のみが残る。胎土は瓦当部分と平瓦部分で異なる、瓦当部分は砂質が強く、平瓦部分は強くない、ただし、色調は同じ灰青色である。平瓦部分には離れ砂と思われる砂の付着がみられる。ただし平瓦部の凸凹面などに一様にみられる。平瓦部の厚みは24mm～25mmをはかる。瓦当上部はヘラ削りによって瓦当に向かって下がっている。

5 4と同じ文様をもつ軒平瓦で左半のみが残る。瓦当部の上端、平瓦部の頭部は4と同じく瓦当側に傾斜する形で横方向に削られている。胎土は砂質が強くなく灰白色で焼成は良好である。全体に横方向のなでがみられる。瓦当左周縁と平瓦部の凸部の一部には、縱方向のなでがみられる。離れ砂の付着はみられない。瓦当部と平瓦部の接合は平瓦部の下部に横方向の櫛目が観察できる。

6 瓦当文様は中心に珠文を置き、その下部に三日月状のものを二つ重ねた独特の中心飾りを持つ均整唐草文を付ける軒平瓦である。瓦当の左半と平瓦部が失われている。瓦当の接合は瓦当の上部に瓦当面に平行する方向に櫛目を入れ、接合した事がわかる。胎土は砂質は弱く焼きは良いが瓦当面等の残りは良くない。瓦当面には離れ砂が付着する。

7 6・8と同じ文様をもつ軒平瓦で、胎土は砂質が弱く、焼成は悪い、瓦当面に離れ砂が付着

する。平瓦部の厚さは25mmをはかる。

8 6・7と同じ文様をもつ軒平瓦で、左半のみが残る。胎土は砂質が弱く、焼成は良い、瓦当に離れ砂と思われる砂が付着する。平瓦部の厚さは25mmをはかる。

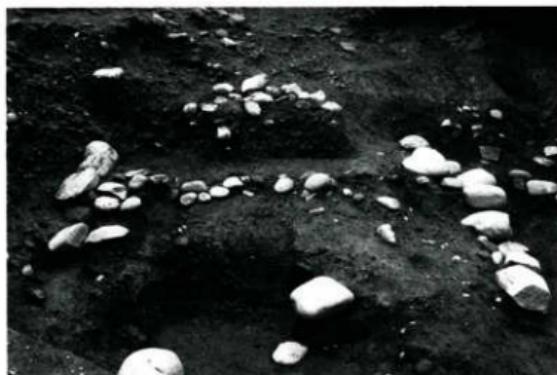
遺構01  
上り道状遺構  
(西より)

国立国会図書館所蔵の横須賀城跡の古絵図によると、本丸下の櫓門のある平坦面から、本丸へ上がる上り道として、3ヶ所の上り道が描かれている。そのうちの一本がこの部分にあたることから、この検出を最大の目標にすべて遺構検出をおこなった。なかなかそれらしい遺構の検出がなされなかつたが、平成3年度の調査で、上り道状の遺構が検出された。遺構は小笠山疊層中に産出する丸砾を使って作られている。根石は丸砾の長い方向の側面、あるいは、長い方向の扁平な面を横に使って作られている。上段部分の石垣は長軸方向を奥に使い、短い面が外側に出るよ

上り道の巾は平成元年度に検出された石垣から計ると2m10cm、北側端の側溝状の石列から計ると2m90cmとなる。上り道の西側には直径5cm程の扁平な玉砂利か敷かれたスロープがあり、西へ向かって下がり、平成元年度に検出された本丸前の上段石垣前のテラス状平坦面に続いている。この経路が櫓門の平坦面から本丸へ上がる東側の上り道の経路になると考えられる。

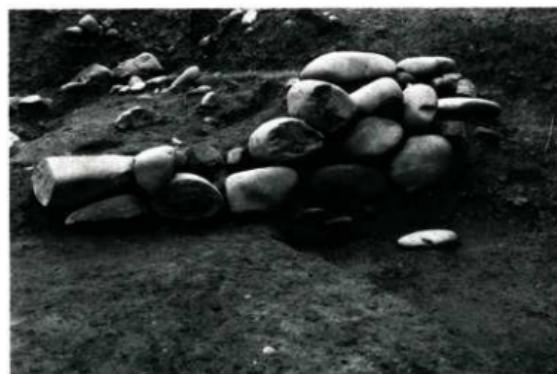
遺構01  
石積み全体  
(南より)

うに積まれている。また、細長い丸蹠の短い面を切断して、直線的な面を作り、この面が表側に出るように積んだものが一部みられる。

石積みの南面は、直線的にきれいに掘い、上り道状の遺構の南側を区切る土留めの石積みとして機能していたと考えられる。石積みは高い部分で3段あるいは4段の石積みが残存していて、西側で2段あるいは1段の掘え石になる。東側の2段目以上は短い面が表に出るように積まれているが、西側では2段めの石積みも長い面が表に出るように横向きに積まれている。この事からもこの石積みが東で高く、西に向かい次第に低くなるように積まれていたと考えられ、この石積みの北側の上面が西から東へ上がる上り道状のスロープを形づくる事がわかる。以上のとおり、この石積みが形づくる上り道状遺構が、櫓門平坦面から本丸へ上がる上り道の最上段の部分にあたると考えられる。石積みが形作る上り道は、スロープ状の上り坂道、あるいは階段状の構造が考えられるが、スロープとしては少し傾斜が急であり、階段状の構造も十分考えられる。斜面に拳大の礫が帶状に集中する部分が二箇所みられ、階段の蹴上の一歩とも考えられるが、これが蹴上とすると少し高過ぎるとの指摘もある。

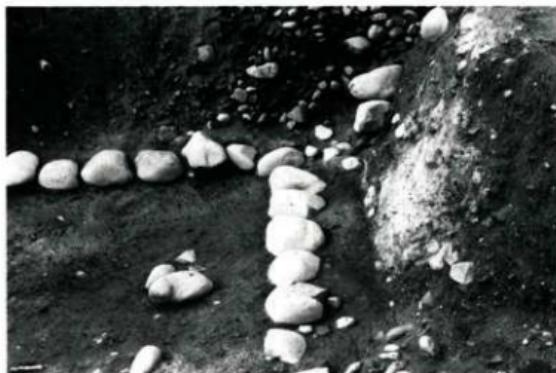
遺構02  
東北コーナーと  
青色粘土埋め立て  
(南より)

本丸前の高い石垣の根石列と考えられる石列が、斜面の下場ラインに沿って東西に検出されている。根石列の東端は南へ折れて東コーナーを作り、新旧2ヶ所の屈曲が見られる。奥側（東側）のコーナーは本丸下の根石列がきれいに南にカーブして形作られている。また、根石列の内側にあたる斜面には、拳大のそろった無数の丸蹠が斜面に張りつくように検出されている。この丸蹠は石垣の裏込めの栗石と考えられ、この石垣が高く積まれていた事を示している。栗石は、現状では根石列の面から約2m60cmの高さ（平成元年度に検出された上段石垣前のテラス状平坦面の高さまで分布している）また、注目すべきは、この栗石と石垣根石列が青色粘土によって埋め立てられている事である。ある時期に古い方のコーナーが機能を失い、青色粘土によって埋め立てられ、新たにその西側に本丸下の石垣に直交するような形で石垣が作られたと考えられる。この石垣も根石列が残るのみであり、本丸前の石垣根石列から南へ2m30cmほどの長さが残る。長径35cmほどの丸蹠の短い方の側面が西側に出るように据えられている。この根石列の形状からすると、高い石垣ではなかったと考えられる。また、東側に堆積する青色粘土の埋め立て土層は、この根石列に平行する形で（根石列の西側側面から60cm）直線的に断ち切れている。しかもこの粘土層は垂直に近い角度できれいに断ち切っていた事からすれば、根石列が低いながらも石垣を形作って、青色粘土の埋め立て土層の西側の土留めの石垣を成していたのではないかと考えられる。青色粘土の埋め立ての時期ははっきりしないが、埋め立て土の下層に瓦片がふくまれている事から、今後、時期が特定できる可能性が考えられる。

埋め立て土は青色粘土と赤土が層状に堆積している事から、ただ単に古い時期の石垣が破棄され埋め立てられと考えるよりも、根石列と、それによる石垣の存在を加味して考えれば、何らかの遺構を形成するための埋め立てと考えたい。その遺構の性格は、櫓門の平坦面から本丸へ上る3本の上り道のうちの東側コーナーの上り道に關係する埋め立て土層と、その石垣と考えれば、埋め立て土の上面がスロープあるいは階段状の上り道を成していたと考えられる。その時考えられる経路は、櫓門跡平坦面から、この青色粘土上の上り道をまっすぐ北側に上り、本丸前の上段石垣前の平坦面に至りここで向きを右手（東）に替えて、前に述べたスロープ状の上り道を東へ上がり、本丸へ至る経路が考えられる。

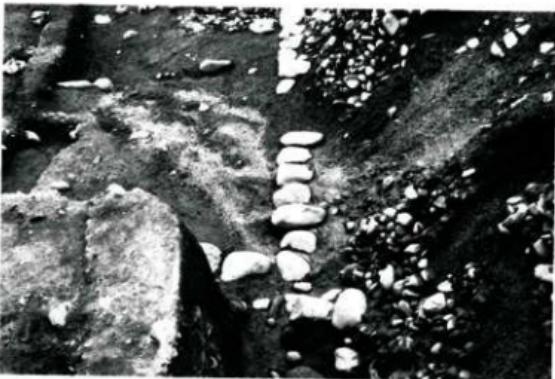
遺構03  
石垣根石列  
(東より)

平成元年度のこの部分の調査で、斜面の下場ラインに沿って、東西方向に据えられた石列を検出している。この時の調査は巾2mほどのトレーナーを入れる調査であったが、なお東西方向に続いている事から、絵図に描かれている高い石垣の根石列であると判断していた。今回は本丸の下場部分のほぼ全体について掘削し、遺構検出をおこない、この斜面のほぼ東半について（東側屈折部分から約9m）根石列が検出できた。

前に述べたとおり古絵図にはこの部分に、櫓門の平坦面から本丸に達する高い石垣が描かれている。現状ではこの間の比高が約8mある。しかし、丸礎をこの高さまで空積みで積む事は技術的に難しく、構造的にも持ちこたえられないとの事である。この事からすれば絵図では櫓門の平坦面から本丸平坦面まで一気に積んであるよう描かれているが、実際は、中間ぐらいまで石垣を積み、それから上は土の斜面であったか、あるいは、この中間部でいったん平坦面を作り、更にこの平坦面から新に積むような上下2段の石垣ではなかったかと考えられる。実際に東側部分では上段と下段、2段に分けて積まれていた。このように2段に積む構造であれば、下の平坦面から見上げた時、石垣が途切れなく一様に積まれているように見えたと考えられる。したがって絵図でも一様に積んだ石垣のように描くのではないかと考えられる。この石垣は中間部分までとしても、約3m50cmの高さがある高い石垣であるが、現状は根石列と一部に2段目の石が残るのみである。石垣の根石はすべて丸礎であり、長径50cmほどの丸礎の偏平な面が上面になるように据えられている。2段目以上も同じような丸礎を積み上げて作られていたと考えられる。このように丸礎積みの石垣である事から、非常に崩れやすく、横須賀藩の記録でも度々崩壊した事が記録されている。特に明治維新直前の安政元年(1854)の安政東海大地震の被害状況報告を幕府に報告した記録によれば、城内本丸の分として「一、長陣門破損、一、天守破損傾、一、御用米蔵六棟潰、一、武器藏壊潰」等々各建物の被害と共に「一、石垣不残崩、一、圍塀不残倒」と悲惨な状況が報告されている。建物の被害もさることながら、圍塀と石垣が残らず倒壊崩落したと言うこの記録は、安政東海大地震の規模の大きさとともに、塙や石垣が、倒壊、崩落しやすい構造だった事が良く伺える。特に石垣については極端に言えばボールを積み上げたような不安定な石垣

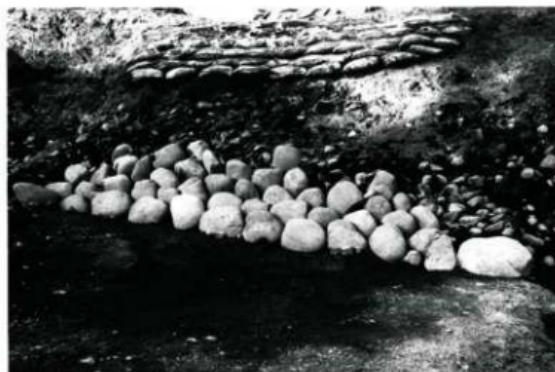
遺構04石垣  
(西より)

今までの発掘調査で検出された石垣の内、最も残りの良いものの一つである。平成元年度の発掘調査で検出された本丸前斜面の上段の石垣と積み方が同じである。その特長は扁平な丸礎を平面に積むのではなく、扁平な丸礎の平な面が上向きになり短い方の側面が外側（表面）に出るように積んでいる。尚かつ、扁平な石を水平に据えるのではなく、奥側が下、外側の面が上手にくるように据えている。つまり、石を斜め上方から差し込むように斜めに積んでいるわけで、松笠状あるいは魚の鱗状とでも表現したら良いだろうか。この石垣のように斜めに差し込むように積み上げる方法では構造的にも弱く、一般的でなく珍しい積み方である。石垣は最も残りの良い部分で5段積みまで残っている。根石はやや大ぶりの石（扁平な丸礎の平らな面を表に出して横向きに据えている）扁平な面を表に出す据え方では構造的に弱いように思うが、前述した平成元年度の調査で検出された石垣も同じ据え方、積み方がなされている。石垣の根石は地山あるいはそれに近い黄褐色の砂礎層上に据えられていて、根石が動かないように根元には拳よりやや小ぶりの小礎や割石が挿み込まれている。

石垣は南北方向に4m 80cmが確認できる。石垣の前庭部は水平でなく、北から南へ、東から西へ（石垣の根元から前方へ）傾斜している。この事から当初はこの石垣前庭部が南から北に上が

る道の一部になっているのではないかと考えた。しかし、ただ単に南から北に傾斜しているのではなく、東西方向にも傾斜している事を考えあわせれば上り道と単純に考える事は無理がある。また、石垣の北端が西側へ折れ、石垣の前庭部は北側で閉じている事からも、上り道の可能性は低い。ただし、西側へ屈折した石垣根石列は裏込めの状態や北側の上り道状石積みとの関係等を考えれば高い石垣だったとは考えられない。

先に述べたとおり石垣は5段まで残り、基盤から1m25cmの高さが残っているが、当時は本丸の平坦面近くまで積まれていたと考えられる。ちなみに石垣の基盤から本丸平坦面まで約4m50cmの高さがある。国立国会図書館所蔵の古絵図には、この石垣とその前の前庭状の平坦面は描かれておらず、本丸前の石垣と同じように櫓門の平坦面から一気に本丸平坦に達する高い石垣として描かれている。この事からすれば、この絵図が描かれた時点では本丸の突出部が現在よりももっと西側まで巾広くあって、その西側斜面には櫓門の平坦面から本丸平坦面にまで達する高い石垣があったが、地震等の災害により崩壊し、その後、復元不可能だったので現在のように本丸突出部の巾を狭めて、石垣も奥（東）側に引っ込めて新たに積まれたのではないかと考えられる。この時に石垣の前庭部もできあがったと考えられる。

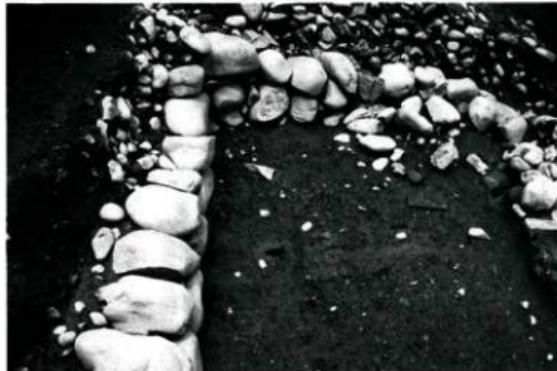
遺構05  
西北コーナー石垣  
(南より)

今回の調査では櫓門平坦面の西側斜面（西の丸東側斜面）で、低い石垣（石積み列）が検出された、この石垣は現状では二段が検出されているが、裏込めの状態などからすると更に上部に2段ほどの石積みが考えられる。古絵図ではここに石垣が描かれていない事などを加味して考えれば、石垣と言うよりも西の丸の東側斜面の崩落を防ぐための4段ほどの石積みであったと考えられる。つぎに石積みの方法を述べる。根石は長径45cm～60cmほどの大きな丸礎の平らな面を下方にし、長い方の側面が表（東側）に出るように据えてある。二段目は石の方向が変わり短い方の側面が表に出るように積んでいる。石と石の間の空間には小礎や割り石が詰められている。根石は地山あるいはそれに近い黄褐色の砂礎層上に据えられている。しかし礎等で固定はされていない、石の積み方は先述した石垣とは明らかに異なる。この石積みの前面は平坦になっていて塀に使われた平瓦が平坦面に直接廃棄されたような形で検出されている。おそらく西の丸の匂い塀の瓦が上方から落ち、捨てられた状態と考えられる。また、この石積みと瓦を覆う形で多量の拳大の礎が体積していた。石積みの裏込めの栗石に使われていた小礎などであると考えられる。この石積みは南側では裏込めの栗石のみとなり、途切れている、南側で次第に低くなり終わっていたと考えられる。北端からの長さは、石積みが残る部分までが6m、その続きと考えられる栗石までふくめると8m50cmの長さが残る。石積みの北端は本丸前の斜面へぶつかったところで東へ屈

曲し、櫓門の平坦面（本丸前平坦面）の北西隅のコーナーを形作っている。屈曲した東方向への石積みは、屈曲部分から2m35cmで途切れているが、これを更に延長すると先述した本丸下の石垣根石列とはば直線上に並び、東側コーナーと対をなし櫓門の平坦面の区画をあきらかにしている。また、東へ屈曲し本丸下の石垣根石列上に連なるこの石積みは、東へ向かって下がる形で傾斜して積まれている。また石積みの内側（北側の本丸前斜面部分）に栗石が分布している。（現状の石積みは基盤から50cm～60cm栗石もふくめると80cm）先にこの部分には本丸へ上る上り道が想定されるが、遺構は検出されていないと述べたが、本丸下の石垣根石列と、このコーナー部の石垣とが途切れた部分に想定してよいと考えられる。特に、石垣根石列が途切れた部分の東寄り部分に南北に掘えられた石列があり、これが上り道の東側を区切る石列になってくる可能性を考えられる。

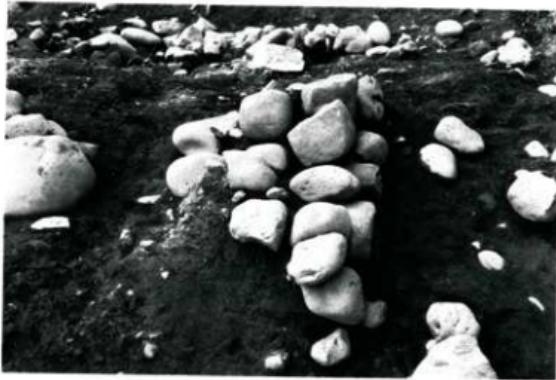
遺構06  
(東より)

石垣などに使われている石より少し小ぶりで偏平でない石を積んで作られている石積み遺構である。二段の石積みが残り、東西の長さ1m20cm南北60cmの巾の石積みで、石と石の間の空間は小石や粘土等で詰められていない。石積みは遺構の北側の面を意識して作られている。石の積み方は雑然とした感じを受けるが、北側のへりが東西に揃うように積まれていて、二段目の石は一段目より奥（南側）に10cmほどずらして積まれている。この石積みの北側を面としてとらえると舌状台地の西側の裾ラインに対し、ほぼ直行するよう北側に面を作り、なおかつ上側が南へやや傾いた形になる。以上のようにこの遺構は北側から見る事を意識し、北側にある遺構の南の裾を区切るために積まれた遺構である事はあきらかである。また、石積みは西側の斜面方向に若干下がる形で作られている。このような遺構の状況と、位置、絵図を参考にこの遺構の性格を考えると、西側の櫓門の平坦面から舌状台地へ上がる上り道の南へりを区切り、区画する石積みではないかと考えられる。

石積みの基盤とその西側の櫓門の平坦面との高低差は2m50cmほどある。当時は石積みの北側に西へ張り出す傾斜面があり、スロープあるいは階段状の上り道になっていたと考えられる。現状では石積みの西側はほぼ垂直の土手となっているだけである。永年の耕作により削り取られてしまったと考えられる。

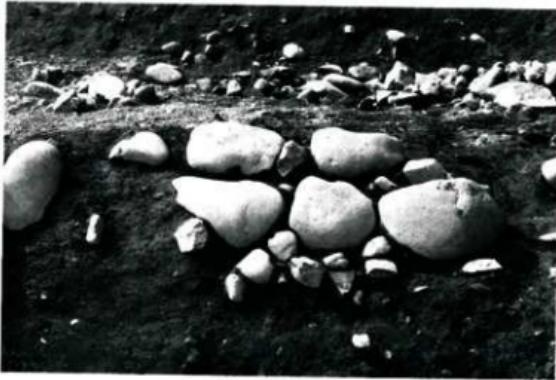
遺構07  
(東より)

前に述べた石積み遺構から南に接続する形で、舌状台地の平坦面の縁沿いに石列が作られている。部分的に途切れていますが、全体で3m20cmの長さが確認できます。偏平な丸砾の偏平な面が上になるように、また石の長軸方向が石列の方向に対して沿うように（平坦面の縁に対しても）据えて作られています。ただし南端の三個の石だけは、石列の方向に対し、直行するように据えられています。石列は二列に据えられ、石と石の間の目地は小砾や割れ石で詰められています。また二列のうちの平坦面の裾側（西側）の石列は内側（東側）より5cm~15cmほど下がっている。

この部分は上り道が推定される部分にあたり、尚かつ二列になった石列の西側が下がった形から当初は、階段状の上り道の石段の最上段二段が残っているのかと考えた。しかし、その位置的造構の状況から考えると、上り道の石積みから平坦面の裾沿いに巡っていた囲い塀の基礎石の石列と考えたい。ただし、国立国会図書館の絵図では囲い塀は櫓門の東端に付いた形で始まって舌状台地の南側、東側、を囲むように描かれていてこの部分には、上り道の南の縁から続く石垣があるだけで囲い塀は描かれていない。

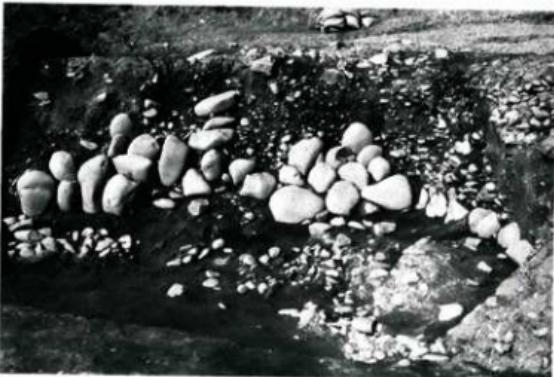
遺構12  
橋門下西側  
コーナー石垣  
(東より)

櫛門跡の下の西側に位置する石垣で、南北方向に約4mの長さが残る。北端は櫛門推定地の下場に沿って東へ折れ、櫛門下(前)の西側コーナーを形成する。東へ折れた石垣は最下段の根石列しか残っていない。西側の石垣は残りの良い部分で、4段から5段積みの石垣が残っている。石の積み方は特長的である。北半は長径40cm~60cmの偏平な丸蹠の平らな面が表に出るように、また石の長軸が縦になるように長く立てて据えて作られている。北半は先述の石垣と同じように、下段は長軸を横向きにして、二段より上は上方から差し込むような形で作られている。石垣は極めて不安定な状態で、中央部が前方へ張り出し、崩壊寸前のようない状態である。周囲は地震などで崩壊し、かろうじて残ったのがこの部分であると考えられる。石垣の内側は拳大の丸蹠が分布しており裏込めの栗石と考えられる。

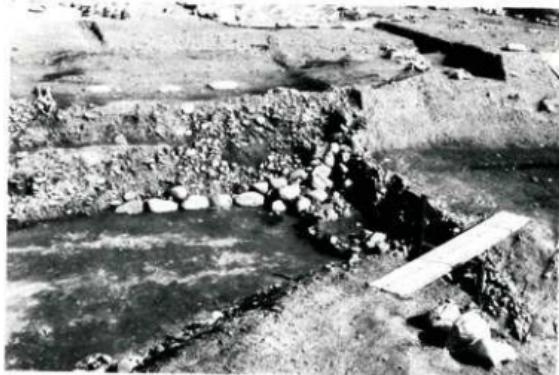
造構13  
コーナー部と裏込め  
(南より)

櫛門下の東側に位置する石垣で、屈曲して東側コーナーを形づくり前述の石垣と対をなす。東西方向の石垣根石列は門の下場沿いにあって、これを西に延長すると前述した西側コーナーの石垣の東へ折れる根石列の延長線上にあたる。しかしその間の約4mは途切れている。門の下場の石垣根石列は1段目あるいは2段までしか残っていないが、コーナー部分は比較的良好残っていて、5段から6段目まで確認でき、櫛門の入口位置の推定材料となる。石の積み方は、根石となる最下段の石は偏平な面を表に出して横に据え、2段目以上は短い方の側面が表面に出る向きに据えている。今まで述べた石垣と違うのは石を斜め上方から差し込むように積むのではなく、ほぼ水平になるように積んでいる事である。これが一般的な積み方であり、構造的にもこの方が強い。東西の根石列は約4mの長さが残り、高さはコーナー部で1m70cmの高さまで残っている。裏込めの栗石は櫛門の平坦面まで分布しているので、この面まで石垣が積まれていた事は間違いない、また、櫛門の構造や入口の位置などから考えると現在の平坦面の高さより最大で2m以上更に高く積まれていたと考えられる。この石垣の上に更に櫛門があり入口部分が現状程度の高さで残り、門の入口を形作っていたと考えられる。南北方向の石垣は現状では途中で途切れるが3m80cmが残り1段あるいは2段が確認できる。内側の上部には拳大の丸蹠が無数分布しており裏込めの栗石と考えられる。したがって当時はこの斜面上まで石垣が積まれていたと考えられる。この斜面は南側から門の入り口へ入るためのスロープ状の張出部分を形作っている。石垣はそのスロープの西側を区画し、土留める石垣だったと考えられる。スロープの斜面にあわせ南から北にかけて除々に高くなるように積まれていたと考えられる。絵図にもそのそのような構造で描かれている。以上のとおり遺構12の石垣と遺構13の石垣が形成するコの字状の石垣は、絵図の描写と同じで旧状を良く残しており、今回の発掘調査の大きな成果の一つである。

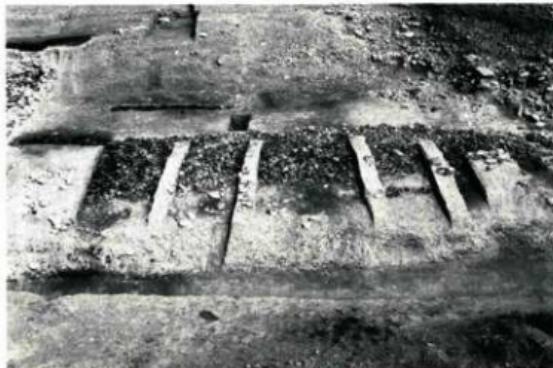
門前スロープ状  
張出部分  
瓦溜り  
(南より)

櫛門跡の東側前面部分にあたるスロープ状の緩斜面で東西の巾11m南北の奥行き8mを計る。古絵図によるとこの張り出し部分に、櫛門の入り口前のスロープ状の進入路が描かれている。地形と絵図とが合致するので、期待して何回か精査をおこない遺構検出につとめたが、はっきりと

した入り口状の道は検出できなかった。しかし、南半部分からは多量の廃棄瓦が一面に出土している。北半は耕作で水平に削平されたため遺構が無くなっているが、南半は南にむけ餘々に下がっていることから削平のがれ、スロープ状の緩斜面を呈し、廃棄瓦が分布していると考えられる。また、廃棄瓦層の下面には青色粘土と玉砂利による整地層があり、門の入り口のスロープ状の上り道と考えられる。この廃棄瓦の上面にも黄褐色土の整地層がある事から、瓦層の下の青色粘土層がなす上り道より新しい時期のスロープと考えられる。古いスロープが廃され、上面に瓦が廃棄された時期は廃棄瓦の中に城主本多氏の家紋である立葵文の入った軒丸瓦が見られる事から、本多氏の入封した正保2年（1645年）を過らない事は確実である。なお、瓦の大部分は横須賀城の瓦の中でも古手の瓦が占めている事から、築城当時に作られた門が本多氏の時代、あるいはその直後ぐらに倒壊し、その瓦が門の前面のスロープ上に廃棄され、その後、黄褐色土で整地されて新しいスロープがその上面に形成されたと考えられる。その時期を大胆に推測すれば城主が本多氏から西尾氏に変わった直後の宝永4年（1600年）の宝永の大地震等が考えられる。なお、前述した石垣の栗石はこの瓦層の上に乗るような形でみられるので、土留めの石垣は瓦の廃棄された時点に作り直された可能性が高い。また、古い時期の門は瓦が分布するこのスロープ状の平坦面上にあり、その後の修復で絵図のようにその後方（北側）に移り大規模な櫓門となったとの考え方もある。

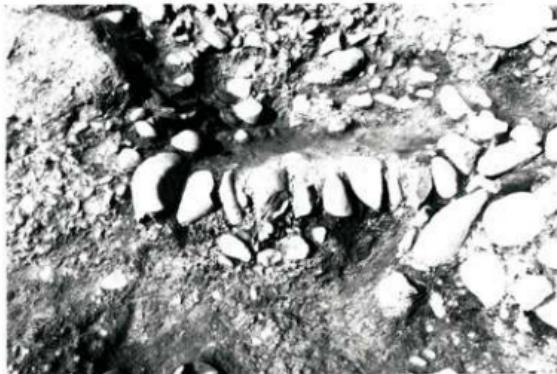
遺構14  
石列石組状態  
(南より)

櫓門の平坦面とその前面の平坦面との段差を作る南向きの法面の東端にある遺構で、長さ20cm～30cmほどの丸礫を使用している、石は丸礫だけではなく、丸礫に一面以上のカット面を作った丸礫を使って作られている。11個ほどの礫を法面の下塙ラインに平行に、全体で1m25cmの長さに据えて作られている。石列は一列のみで、あまりしっかりした石列とは思えない、位置的には法面の下塙ライン面から約40cmの高さに据えられている、また、櫓門平坦面からは90cm程度下がっている。下塙の巾90cm上場の巾1m80cmを計り底面は平らである。つまり断面形が台形を逆さまにした形をなす溝状の遺構である。基盤は、東側は地山層となり、西側は、下部は地山層、上部は青色粘土層となっている。北側にも溝が続いているが深さは20cm程しかなく、この部分で急激に下がっている。

遺構は東側の舌状台地の垂れ水を櫓門平坦面へ流下させないために、櫓門平坦面の東側裾部に作られた溝状遺構で、この石列状の遺構は溝を流下した垂れ水が、櫓門入り口状スロープ平坦面に落とす部分に作られた石列と考えられる。溝は礫と瓦片で埋め立てられているが、隙間無く非常に緻密である事からすると、ただ単に埋め立てられたのではないようにも考えられる。絵図によるとこの部分は櫓門の入り口の東側にあたり石垣積みがありその上に門の東端から東へ続く囲い塀が建っていた、したがってこの溝は人間が出入り出来ないような構造をした、たとえば木柵などで閉じられた溝や暗渠排水のような排水遺構が考えられる。

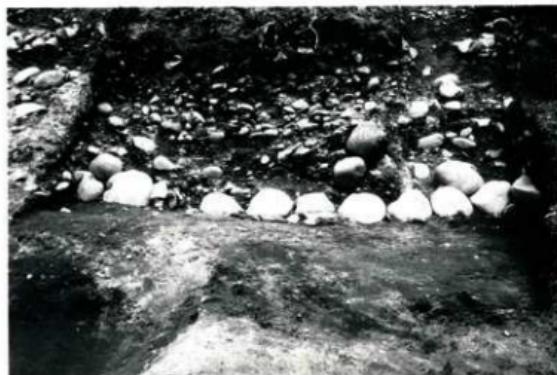
遺構16  
(西より)

前述した遺構の南側にあたり、櫓門前のスロープ状の張り出し部分の東端、東側の舌状大地の西側の下場ライン沿いに作られている石列で、石垣の根石列と考えられる。石は長径50cm程の丸礫を使い、扁平な面が表に出るように、斜面に沿うように、また上側が奥側へ傾いた形で据えられている。現状では全体で5mの長さが確認され、8個の根石が残る。一か所だけ二段目の石まで残っている。二段目の石も扁平な面が表にできるように積まれている。南側は調査の関係から途中で遺構検出を止めているが、なお南側に続いている。絵図ではこの部分のすぐ東側に東大手門から進入し、三日池の北側をとおって櫓門へ至る進入路と、小規模な門が描かれているので、今後この石垣の根石列の続きを門跡が検出される可能性が十分考えられる。なお絵図ではこの石垣は描かれていない。

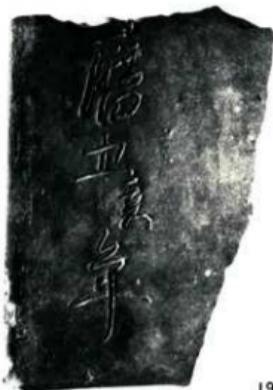
19 平瓦の凹面に年号がへら書きされた瓦である。ほとんどが失われ、年号の全文は分からぬが、「暦五亥年」から宝暦5年（1755）と判断できる。瓦の焼成前の半乾き状態の時にへら先で書かれたと考えられる。凹面はていねいにへらみがきされ、側面はなで調整、裏面は未調整である。へら書きはへらみがきの後書かれている。胎土は砂質が弱く焼成は良好である。

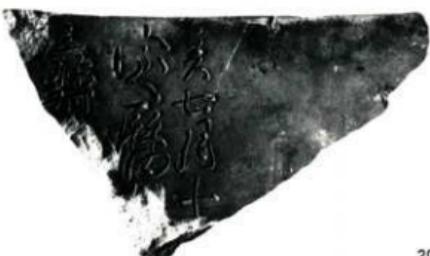
20 19と同じように平瓦の凹面に年月日などがへら書きされている瓦である。現状では3行が残る。3行ともに下半は欠落し全文は分からぬ。向かって左から1行目が「三輪村」2行目が「宝暦」3行目が「亥七月十」と読める。1行目の三輪村は前述した城東郡三輪村の事で、現在も瓦屋がある。他の出土例や町内の恩高寺にある横須賀城の瓦から城の瓦師は三輪村の山本左衛門とわかっている。この瓦にも三輪村の下に瓦師の名が入っていたと考えられる。二行目三行目は作成年月日を示す。前述の瓦と同じく宝暦五年の七月十何日に作成されたとわかる。今までに出土した年号入りの瓦は天保年間、元文年間、安政年間等の年号がみられるが、そのなかでも宝暦の年号が入った瓦が多い、この宝暦年間に興味深い逸話があるので紹介する。それは『横須賀根元歴代明鑑』と言う江戸時代中期頃に記載された文書で、横須賀藩、横須賀町の事などが克明に書かれている。その中に第14代城主で老中もつとめた西尾忠尚の数々の逸話が記載されている。少々長くなるが興味深い逸話が多いので抜粋して紹介する。「横須賀數代ノ御城主ノ内西尾隱岐守忠直公 中略 ニ至テ御高名日本國中ニ顕ル玉フ御少知タレ共大勇ノ名君ニテ御鷹又ハ相撲ヲ好被遊」が始まり、この後、大闘、闘智、小結等のお抱え力士や家臣や領内からも広く相撲
