讃岐国府跡探索事業調査報告

平成 25 年度

新宮古墳・醍醐 3 号墳の確認調査

香川県埋蔵文化財センター

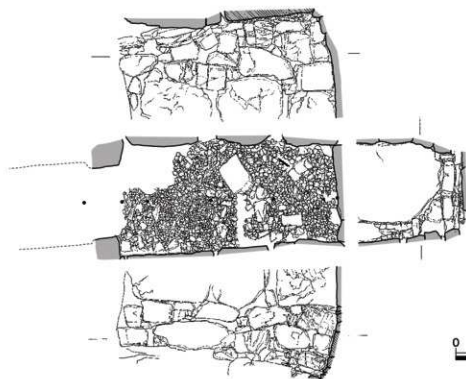
图 26

仏願2号墳石室平面・壁面

仏願 2 号墳は、1 号墳より谷筋を隔てた直線距離で約 300m 北側の尾根南斜面に構築されている。墳丘は東西約 16m 南北約 13m の円墳であり、石室開口部である南側を除いて周溝が廻る。横穴式石室は全長約 5.5m 玄門立柱構造である。長さ 3.5m 幅約 1.5 ~ 1.8m の長幅比約 2.1 の長方形の玄室をもつ。玄室石材は、奥壁は 1 枚の大型石材を中心にした 3 段構成であり、側壁は腰石とみられる基底石を含む 3 ~ 4 段構成となる。天井石は大型石材 2 枚であるが水平に高架されており、玄門部で高さ約 1.5m、奥壁付近で 1.8m を測る。床面は礫床が敷設され、木箱台とみられる法量のやや大きな石材が点在している。玄門部から羨道部は調査途上に崩落したため、詳細な記録作成が行えていない。
