上野国府等範囲内容確認調査・元総社蒼海遺跡群(147) 発掘調査現地説明会資料
～古代の役所に関連する建物群の調査～

令和4年9月23日発行 前橋市教育委員会事務局文化財保護課
群馬県前橋市総社町三丁目11番地4/TEL:027-280-6511

発掘調査現地説明会資料

～古代の役所に関連する建物群の調査～

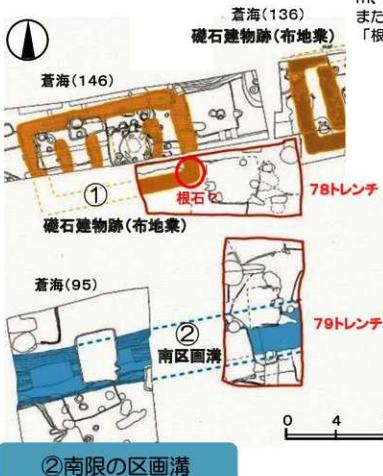
②南限の区画溝

礎石建物から南へ約15m行ったところにおおむね東西方向の古代の大溝が掘られていました。この大溝は、たくさん礎石建物が建つ「施設」の南側を区画するための区画溝と考えられます。

この区画溝は底面が二段になっているほか、部分的に細いテラス状となっていることなどから推測して、何度も掘り直しがしている可能性が考えられます。また、底面と溝が埋没した直後に、固く締まった土の面が確認されていることから、区画溝として使用されなくなった後に道路として利用されたことが考えられます。

区画溝の断面（上）と、溝の上層の道路面（右）
