地下の正倉院  
平城宮第一次大極殿院のすべて

奈良文化財研究所創立六十周年記念 平城宮跡資料館 秋期特別展

# 大極殿院 完成前夜

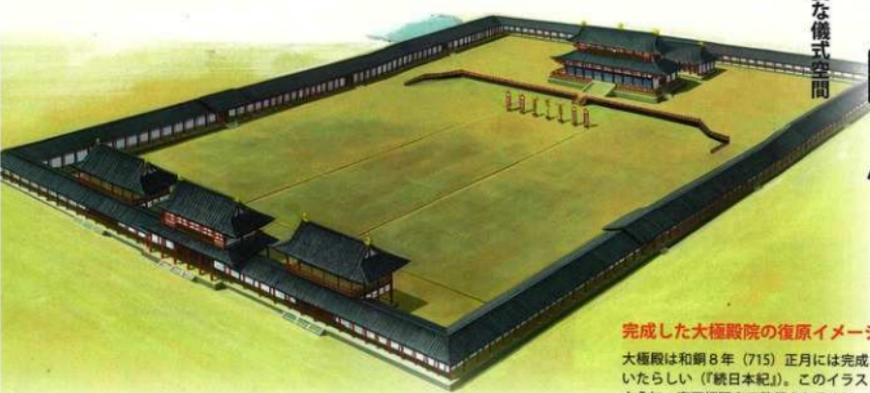
## 完成した大極殿院の復原イメージ

大極殿は和朝8年(715)正月には完成していたらしい(『続日本紀』)。このイラストのように、東西楼閣まで整備されるのは、もっと後のことである。

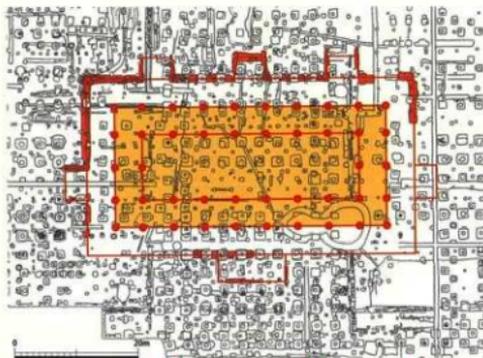
第一次大極殿遺構平面図 (■) 地覆石掘付・抜取痕跡、(○) 建物の規模、(●) 柱推定位置

しかし、この溝を手がかりに、大極殿の大きさや構造を推定することができた。基壇は東西五三・二m、南北二八・七mで、階段が南面中央に一基、北面に三基、東西中央南寄りに一基とつづく。そして、柱の位置も、北面と東西面の階段の幅から、東西九間、南北四間(身舎は東西七間、南北二間)の建物と考えられている。

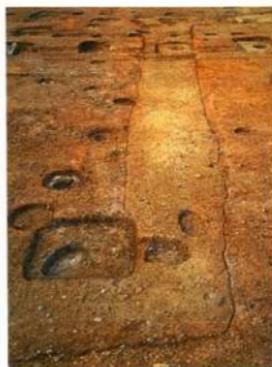
大極殿解体時に、基壇外装最下段の地覆石を抜き取った痕跡。幅40～50cm、深さ15cmと残りがわずかであった。

西面の地覆石抜取痕跡 南から

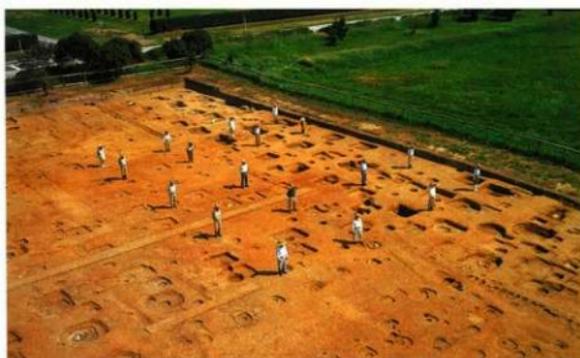
第一次大極殿の遺構 建物の西半分。人は柱の位置。北西から

その後、一九九八年には建物の西半分を広く発掘調査し、大極殿の全面の様子が明らかにいった。とはいえ、出てきた遺構は基壇外装に使われた地覆石の掘付痕跡と抜取痕跡の溝のみ。基壇そのものや礎石などは、奈良時代後半の建物群や後世の開発によってすっかり失われてしまっていた。

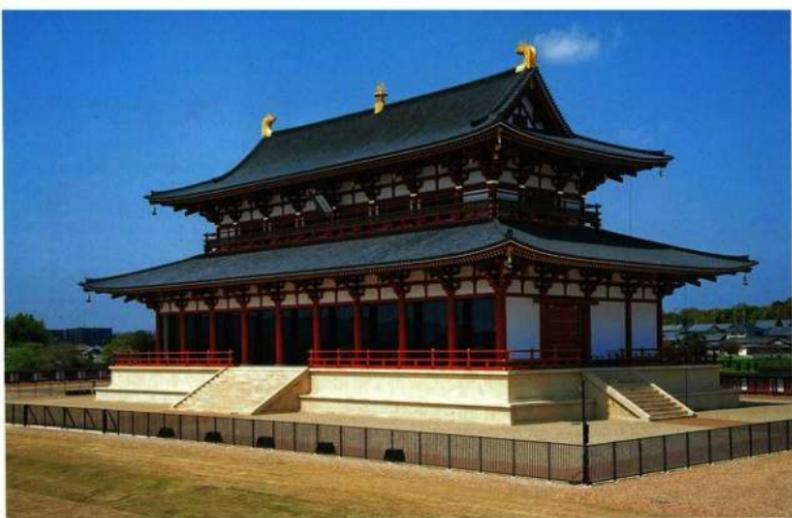
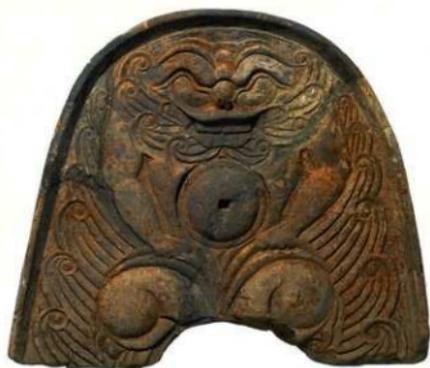
**復原された第一次大極殿**  
 二〇一〇年、平城遷都二二〇〇年祭にあわせて復原された、内部には、天皇の玉座である高御座の実物大複製と、復原に関する展示がある。

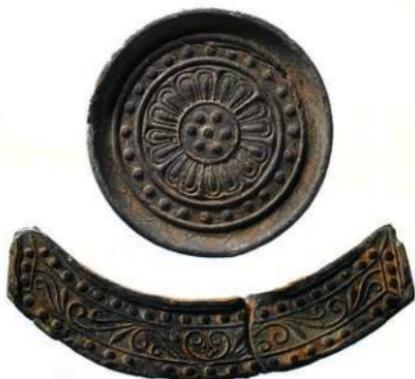
#### 軒丸瓦（上）と軒平瓦（下）

大極殿院のために創案された軒瓦の組み合わせ。平城遷都が決まってから、まもなく生産が開始された。

#### 大極殿に葺かれていた瓦の色

大極殿院の建物に葺かれていた軒瓦は、平城宮の他所の瓦よりも黒味が強い。唐長安城の宮殿の瓦は黒色で表面が磨かれており、それを模倣したと言われるが、実際には残念ながら似て非なるものになっている。

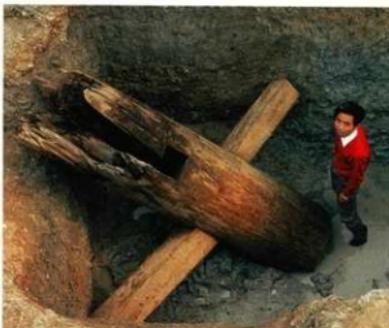
出土した柱根 径約73cmもあり、平城宮で最大

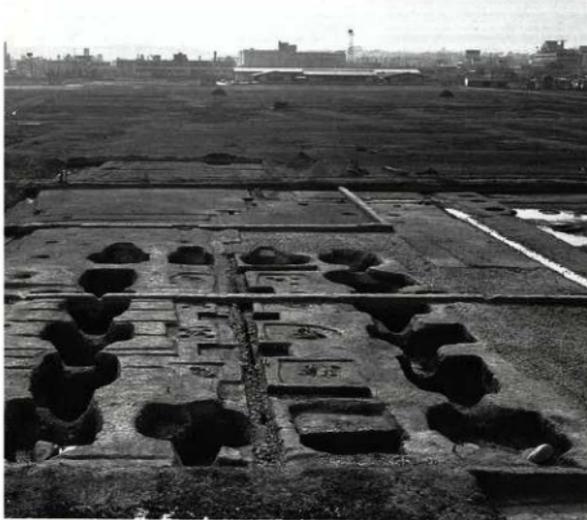
楼の遺構 東から矢田丘陵を望む。奥には平城宮跡資料館。現在の研究所（当時は奈良奈良病院）がみえる

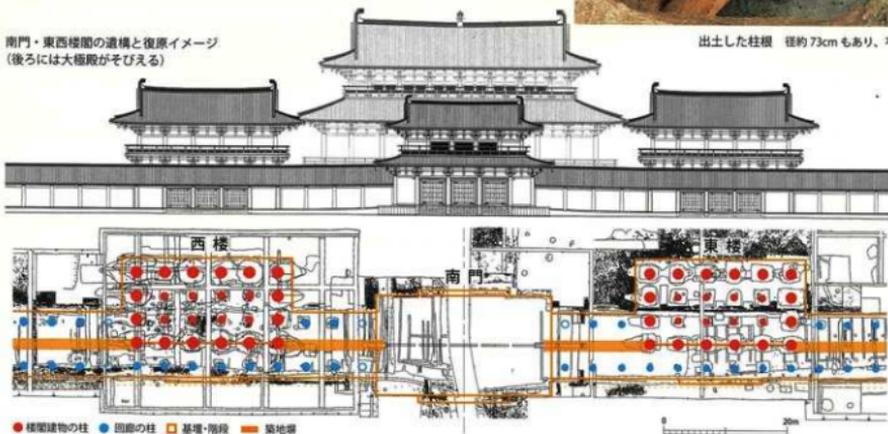
南門・東西楼間の遺構と復原イメージ  
(後ろには大極殿がそびえる)

● 楼間建物の柱 ● 回廊の柱 □ 基礎・階段 ■ 築地帯

南門は、大極殿の正門であるとともに、天皇が出御し叙位や饗宴がおこなわれる場でもあった。発掘調査で検出されたわずかな遺構から、基礎の規模は東西約二・八・四m、南北約一・六・三mの礎石建ち建物に復原される。

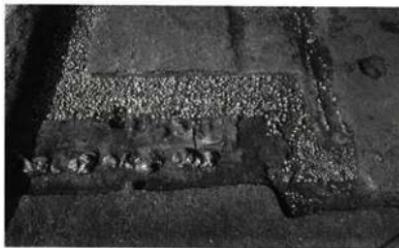
南門北面階段の地覆石と外側に広がる礎敷き 南から

南門の遺構は、ほとんど全て失われていた。残っていたのは基礎外装の一部である地覆石の採取痕跡、階段の痕跡、雨落溝、掘込地帯などに限られる。これらの少ない情報から建物を復原するために、現在、単層か重層か、さまざまな議論を重ねている。

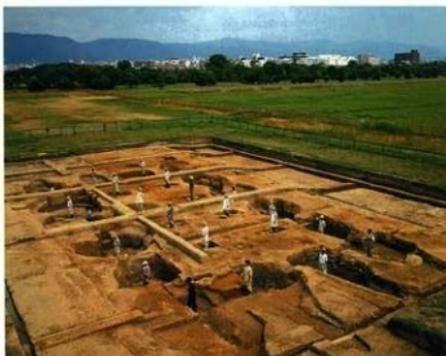
西楼の遺構 人は柱の位置。北西から長屋王邸跡を望む

東西楼閣の建物は、内側の柱を礎石建ち、外側の柱を礎立柱とする。内側と外側では柱の太さが異なり、外側のものは屋根の荷重を直接支えたため巨大であった。

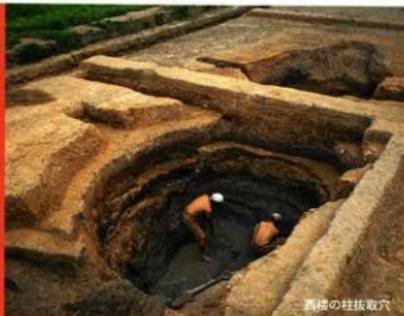
西様の柱抜取穴

大型の高層建物であった東西楼閣。解体時、掘立柱を抜き取るために掘られた穴もまた巨大なものであった。穴の大きさは南北幅3.5m、東西幅は6～9mと細長く、深さは2.4～3mと、掘えられていた柱の巨大さを物語る。この抜取穴からは、木製品、土器、瓦、木屐など、さまざまな遺物が数多く出土した。楼閣は西宮が造営される頃、解体されたことが分かっている。抜取穴から出土した遺物は、解体時およびその直前の国家の中核の様相を示す貴重な資料である。

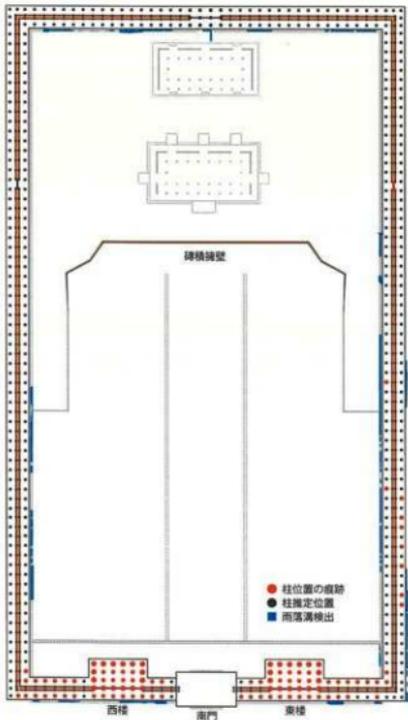
礎石は最大7段しか残っていなかったが、当時は25段ほど積まれていた。使用される礎石は短辺15~16cm、長辺約30cm、高さ約8.5cmと現在のレンガより大きい。積み方は、長辺を正面にして目地を1段おきにそろえる長手積みを基本とする。擁壁の屈折点では、隙間を作らないように斜めに打ち欠いたり、小口面が正面になるように積んだり、当時の職人の工夫を積み取ることができる。

壇の立上がり部分には、黒灰色の磚(レンガ)を積み上げた擁壁(磚積擁壁)が築かれた。磚積擁壁は高さ約2m、東西約10mにわたる直線的に伸びる大極殿の荘厳装置であった。

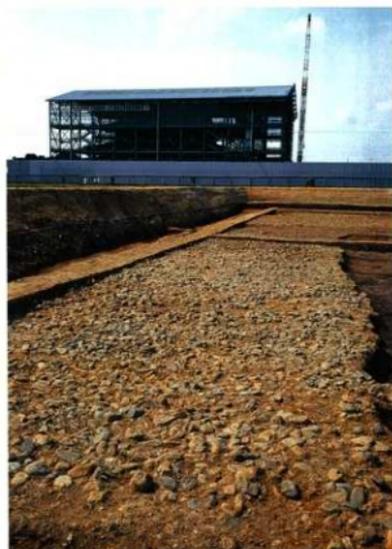
奈良時代前半、広場内の舗装は3度やりかえられた。遷都当初は径5~10cmの礎、東西接閣増設時には、南面築地回廊周辺に径2~5cmの礎、遷都前後には、径2cm以下の細かき礎、発掘調査員泣かせの仕事ぶりである。

一面に礎敷きが現れた。2009年、復原大極殿いまだならず

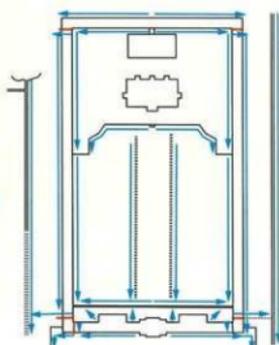
### ① 遺当初

北から南に下がる原地形を活かしたシンプルなもの。北からの水は、南面回廊の雨落溝へ集まり、東西に流れていく。

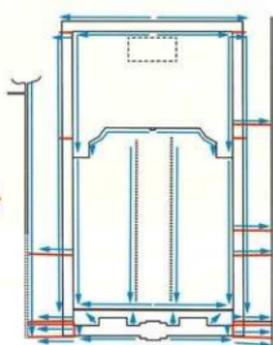
### ② 東西楼閣増設時

楼閣により南面回廊北雨落溝が機能不全に。代わりに東西溝を新設し北からの水を受け、溝南側の傾斜を南から北に下がるよう変更。

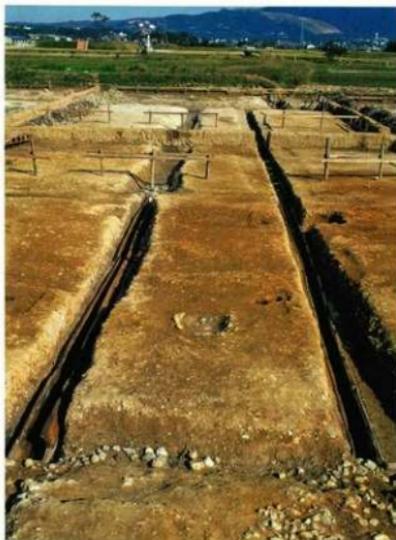
### ③ 幕仁京から遷都後

東面・西面ともに新たに木樋暗渠を増設し、それぞれ基幹排水路まで接続。院外への排水の強化を図る。

木樋は最大7本連結されていた。西から若草山をのぞむ

大極殿院は北から南に降るよう傾斜しており、基本的な排水の方向も南に流れるよう計画されていた。東西方向の排水も広場の中軸上が一番高く、東西へ振り分けられていた。院外への排水のためには、長い丸太を削り抜いた木樋を埋めた暗渠を設け、入念な排水計画が完成したかに見えた。ところが、東西楼閣が増設された際に、大問題が生じたのである。南面築地回廊の北雨落溝が楼閣の基礎によって分断され、北から流れてきた水の受け皿がなくなってしまう。そこで、新たに排水溝を設けたり、地面の傾斜を変えるなどといった対応を迫られた。また、幕仁京から遷都した後も、引き続き排水設備を強化している。大極殿の機能が失われてからも、当地が重要であったことの証左であろう。

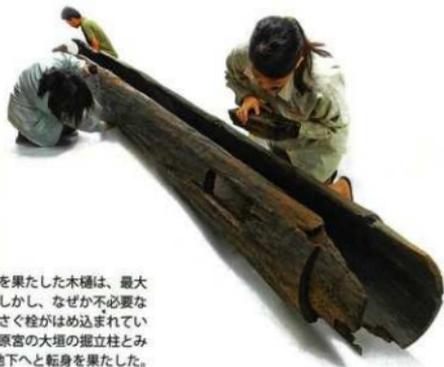
### 掘立柱から木樋へ

暗渠に掘えられ下水管の役割を果たした木樋は、最大で7mを超える長大なもの。しかし、なぜか不必要な長方形の穴があき、それをふさぐ栓がはめ込まれていた。実はこの木樋、前世は藤原宮の大埋の掘立柱とみられる。遷都の際に地上から地下へと転身を果たした。

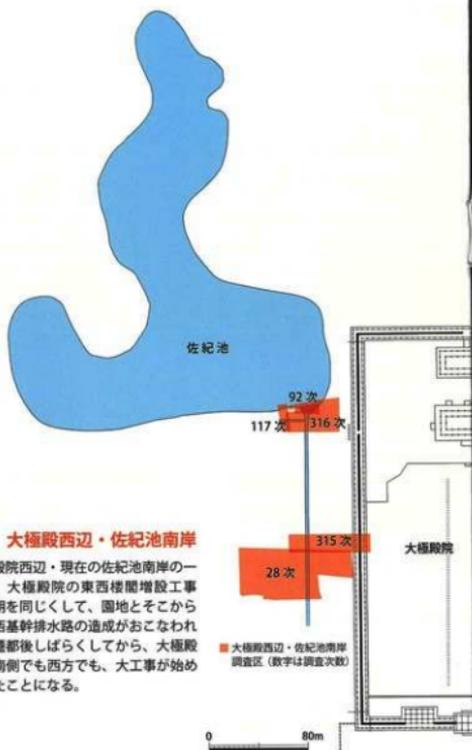
## 大極殿院北西辺は軟弱地盤

第一次大極殿院は、東西対称に整然と建物が配置された空間と考えられてきた。ところが、発掘調査の結果、西面回廊北寄りの遺構は想定位置よりも西側にずれ、遺構面の標高も東面回廊に比べて低いことが次第に明らかになった。検討を重ねた結果、この現象は第一次大極殿院の北西部が谷筋に当たり、平城遷都当初、その低い部分に最大で2mもの整地土を施し、平坦面を設けたためと判明した。整地土が軟弱であったために、時代とともに遺構が沈みこんでしまったわけである。

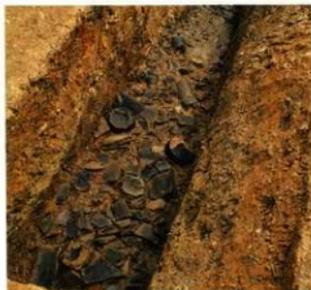
園地の築造に伴って敷かれた瓦敷き東西様閣増設にもなっており一部解体された南面回廊の瓦の可能性もある

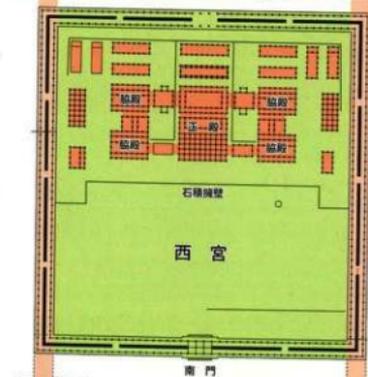
## 西宮の遺構配置図

南北 186.1m、東西 176.6m の正方形に近い区画へ変更している。隣り合う内裏の区画と同規模であり、強く意識して設定されたに違いない。
