平成8年度 市内遺跡発掘調査事業に伴う 埋蔵文化財発掘調査報告書

IMAINO	今井野遺跡群(第3次)	NOBEOKAJO	延岡城第12次(西ノ丸東虎口)
UENOBO	上ノ坊遺跡(第3次)	NOBEOKAJO	延岡城第11次(本丸長屋跡)
HIRANO	平野遺跡(第2次)	AMORI	雨下遺跡
FUNAIWA	船岩遺跡	SENKŌJI	千光寺山門
HINOBORI	肥登遺跡

延岡市教育委員会

千光寺山門調査報告書

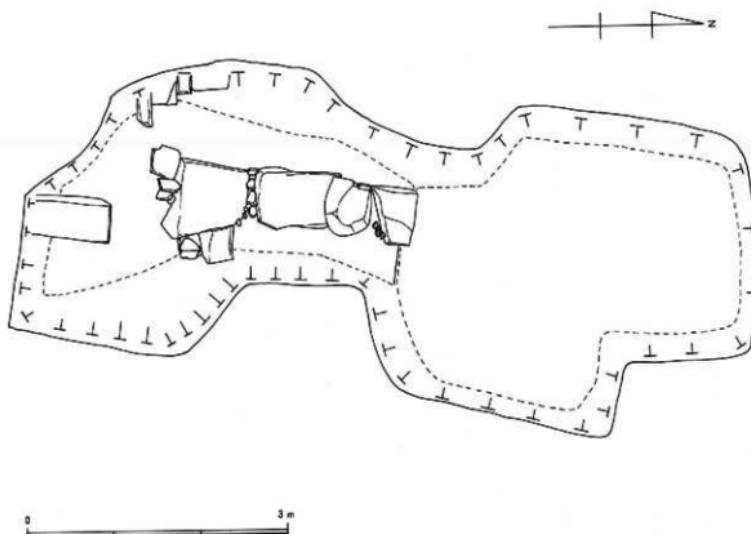
Fig.15 延岡城第12次（西ノ丸東虎口）第1トレント出土遺構平面図（1/60）

第1トレンチからは、南北方向に延びる石垣を確認し、石垣の西側に延びる排水溝跡の一部を検出した。第2トレンチからは、虎口通路の西側の縁石列及び第1トレンチから延びる排水溝跡を確認した。

工事は、現在の道路面を若干削平する予定であることから、道路面に第2トレントを設定した。また、調査開始の段階で、駐輪場予定地の一部掘削が行われていたため、その地点に第1トレントを設定した。第1トレントでは、やや大きな石垣列が確認された。その一部は掘削によって破壊を受けていたが、直交するように排水溝も検出された。この排水溝は、延岡城北大手門発掘調査（平成3・4年度実施）で確認されたものと全く構造が同じであった。また、石垣は東側に傾き、絵図史料によるとこの上に建物が存在しているが、小規模調査のため確認されていない。第2トレントでは、第1トレントから検出され

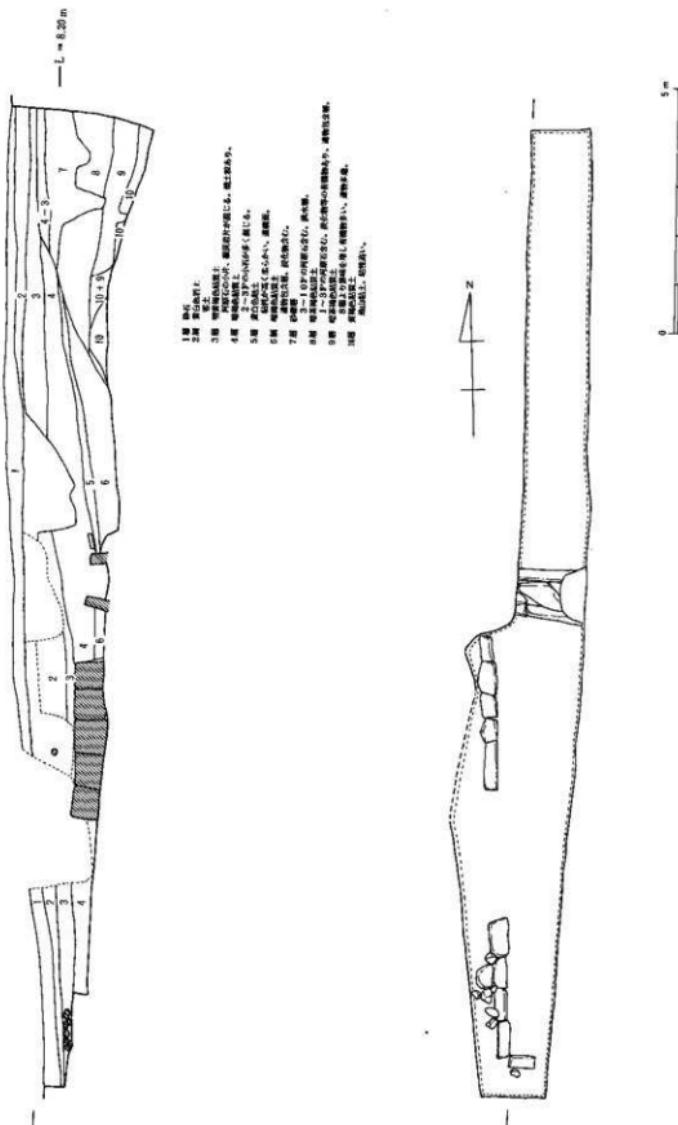
Fig.16 延岡城第12次（西ノ丸東虎口）第2トレンチ実測図（1／100）

た排水溝跡の延長線上から新たに確認された。ここでは、排水溝の中に落ち込む格好で蓋石とみられる不整形の石も出土し、暗きよとして利用されていた可能性も考えられる。また、当時の道路面の縁石とみられる石列が確認された。さらに、江戸時代の遺構面の直下からは、弥生時代後期後半～終末期にかけての遺物包含層が確認され、トレンチ北側から大量の土器片が出土した。

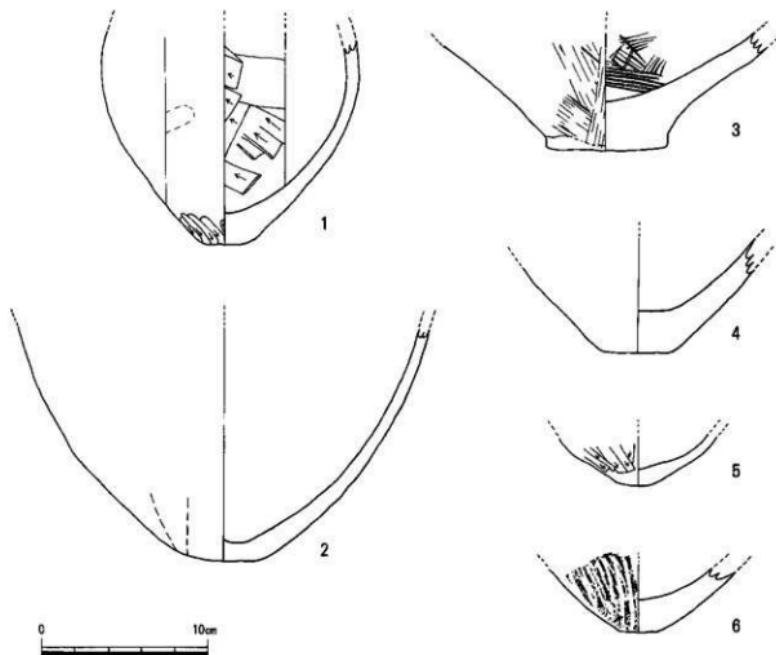
Fig.17 延岡城第12次（西ノ丸東虎口）第2トレンチ出土遺物実測図（1/3）

第2トレンチの深さ50～130cmにかけて弥生時代後期後半～終末期の遺物包含層を確認し、壺形土器、壺形土器、鉢形土器が出土した。

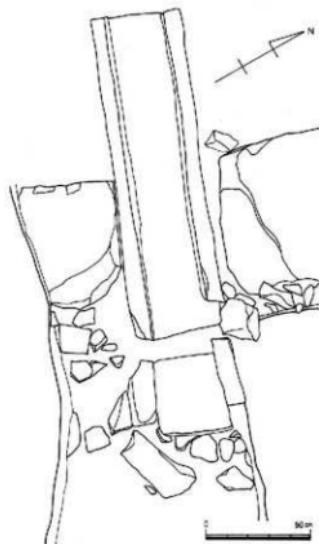
Fig.19 延岡城第11次(本丸長屋跡)石樋平面図
(1/20)

- ①柱穴 調査区のほぼ中央付近から25個の柱穴が検出されている。比較的に遺物が集中している部分であったが、建物跡は復元できなかった。遺物は4か所から瓦片が出士しているのみである。
- ②石樋 調査区西側の石垣から張り出した排水施設で、一部は調査以前より露出していた。阿蘇溶結凝灰岩（灰石）を削り抜いて作られており、長さ約220cm、幅約41.5cm、高さ33cm、溝の深さ13.5cmであった。周辺から関連する遺構等は検出されなかつたが、長屋の位置を検討する上で、一つの材料になるであろう。

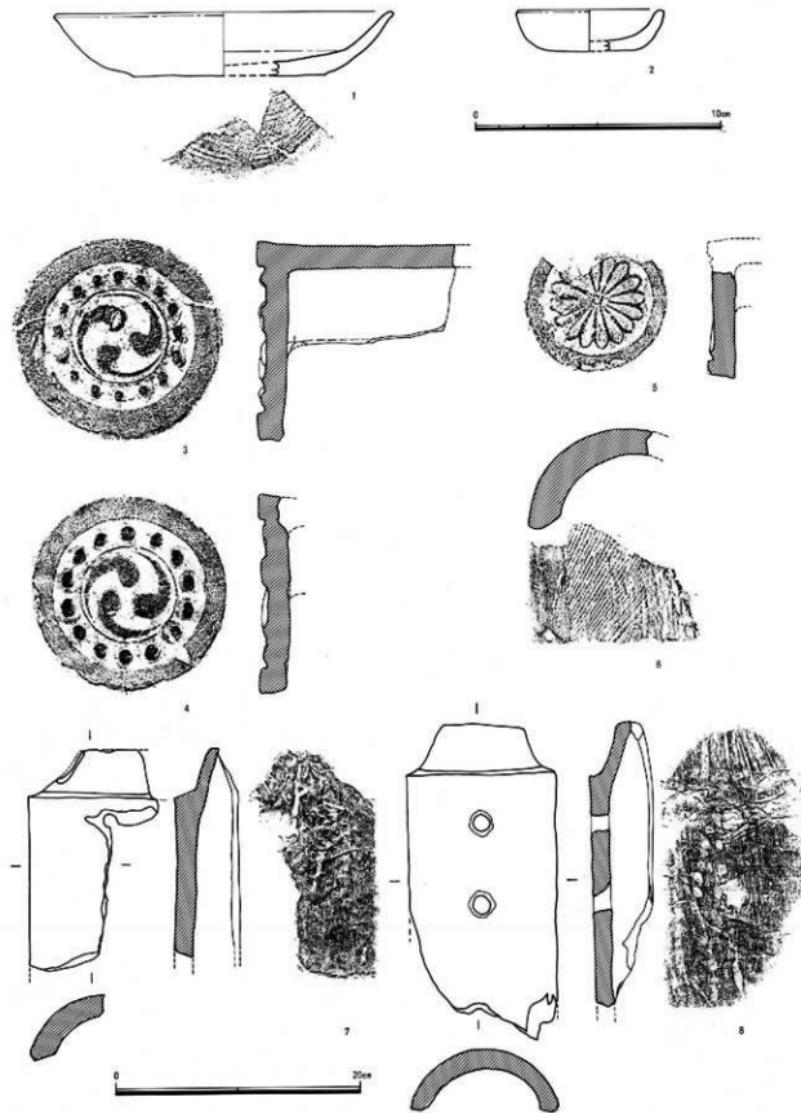
Fig.21 延岡城第11次（本丸長屋跡）出土遺物実測図

- 1は、土師質土器の小皿で口径14㌢、器高2.6㌢、底径7.8㌢である。ロクロ整形、底部に左回転の糸切り痕を有する。調整は内外面ともに回転ナデ。内面は磨いている。
- 2は、土師質土器の小皿で口径14㌢、器高2.6㌢、底径7.8㌢である。手捏ね整形で、調整は内外面ともナデである。
- 3は、三巴文軒丸瓦。瓦当径は16.2㌢。左巻きで圓線を巡らせており。巴の頭部は大きく、尾は長く延びるが、互いに接しない。珠文数は16個で、径は約1.3㌢である。瓦当面はナデ調整。接合面はナデによる接合である。
- 4は、三巴文軒丸瓦。瓦当径は15.9㌢。左巻きで圓線を巡らせており。巴の頭部は大きく、尾は長く延びるが、互いに接しない。珠文数は14個で、径は約1.3㌢である。瓦当面はナデ調整で、裏側は横方向のナデである。
- 5は、菊花文軒丸瓦。弁は復元で16弁、瓦当径は10.8㌢である。磨耗のため調整は不明である。
- 6は、丸瓦。胴部外面の調整はナデ、上位は縦方向のヘラナデである。内面は糸切り痕が残る。
- 7は、丸瓦。胴部外面の調整は縦方向のヘラナデ、上位はナデである。玉縁外面はナデである。内面は鉄線引きである。
- 8は、丸瓦。玉縁部にやや歪みがある。胴部外面の調整はナデ、玉縁外面は指による丁寧な横方向のナデである。内面は鉄線引き、全体的に細かい布の痕跡が残る。

瓦片約520点、陶磁器片140点、土師質土器片約32点が出土している。

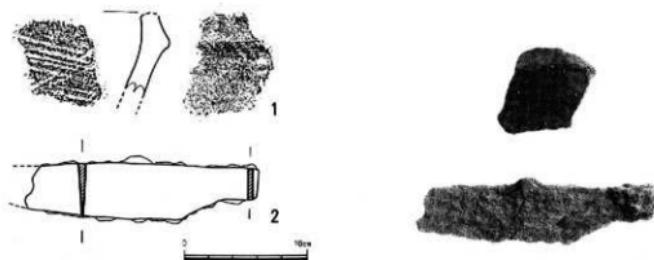
Fig.23 雨下遺跡出土遺物実測図 (1/2)

1は縄文土器の深鉢で、口縁部下に三角突帯をもつ。色調は茶褐色で、胎土、焼成とも良好である。内面はナデ調整である。

2は刀子で、現存長9.5cm、重量27.5gを測り、関に向かいほぼ水平を保つ。

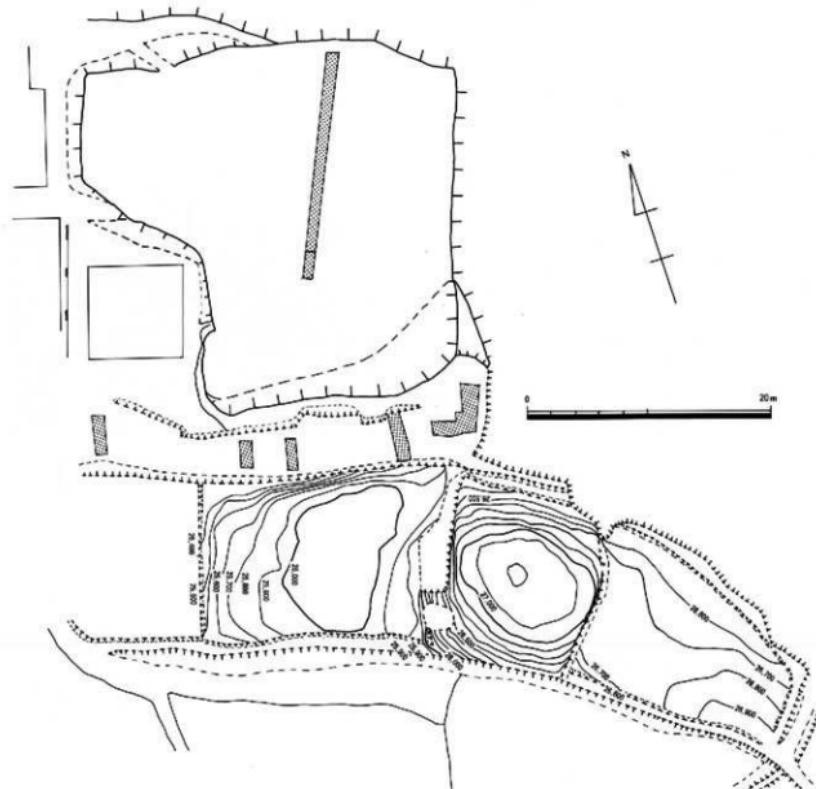
Fig.24 雨下遺跡調査区配置図 および 5号墳現況測量図 (1/400)

調査地は、国指定第5号墳の隣接地である。5号墳は、前方後円墳として指定されており、未調査の古墳である。現在は盛土のほとんどが失われており、その規模等を確認することはできない。調査地は、1号墳、10号墳の立地状況から5号墳の前方部付近と考えられた。

遺構は検出されず、5号墳の墳形を確認する資料は得られなかった。

現況測量図、トレンチによる土層観察から、5号墳の規模および前方部の位置を確認することはでき

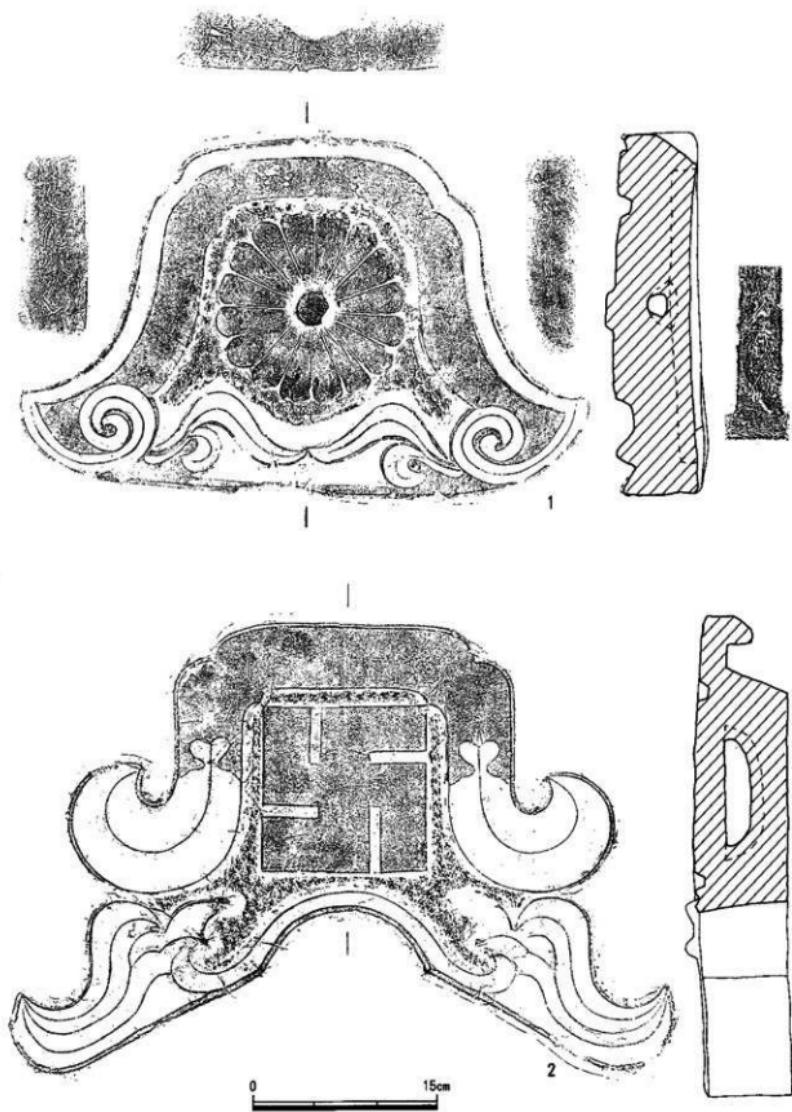
Fig.26 千光寺山門鬼瓦拓影実測図 (1/4)

鬼瓦1は菊紋の瓦で、花弁は16枚みられる。この瓦には、製作年代及び制作者の銘が刻まれている。
表左側面「文化八年」、同右側面「參月中旬」、同上

面「当地か王ら節 細工」、裏面「才藏作」とあり、この時期に瓦の取り替え工事が行われていたことを示している。鬼瓦2は右まんじ紋の瓦で、刻印等はみられない。軒平丸瓦は3種類確認され、3は瓦当に「宮下新右衛門」の刻印が見られる。

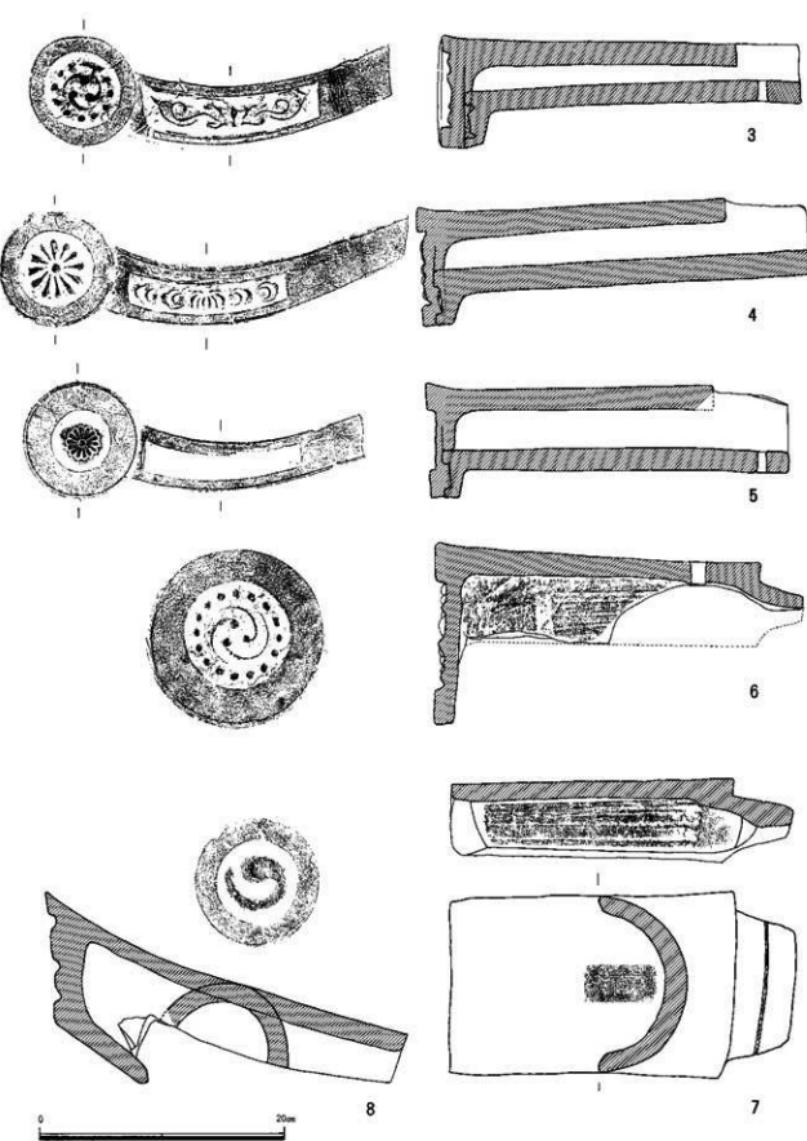
Fig.27 千光寺山門瓦実測図 (1/4)

7は丸瓦で、表面に「吉岡新右衛門」の刻印がみられる。8は隅巴瓦である。

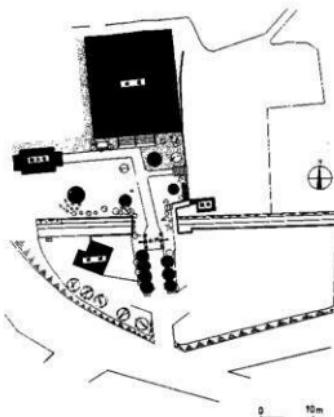
Fig. 1 千光寺建物配置図 (1/800)

千光寺山門は、延岡駅より4km程西に行った祝子川中流の祝子町に位置している。敷地は、県道岩戸延岡線と平行に祝子川をはさんだ道路に面しており、南に日本屈指の清流として名高い祝子川を北西に大分県境の大崩山系の山々を望むことができる。

山門は、道路の路肩より23mの所にあり、その奥に本堂、西側に観音堂を配しており、ほぼ真南に正面を向けて建てられている。

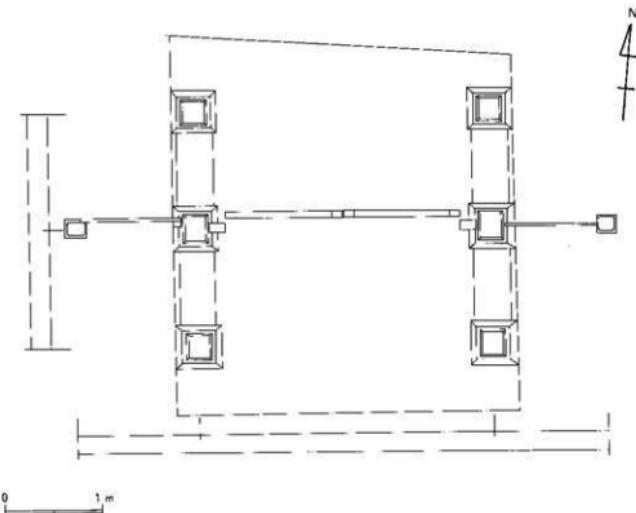
Fig. 2 千光寺山門平面図 (1/300)

この山門は、ほぼ真南に面して建ち、梁間方向に真々8尺3寸、桁行方向に真々10尺の矩形の平面を持ち、建築面積2.33坪となっている。

中央に2本の方角の本柱を配し、その前後に4本の方角の袖柱を配した四脚門の形式となっている。本来、四脚門の形式は、2本の円形本柱（袖柱により太い）と、その前後の4本の方角の袖柱から成り立っているが、この山門は、6本すべて同寸の方角の柱になされている。

一方、山門の正面左側には通用門を配し、正面右側を袖壁としている。

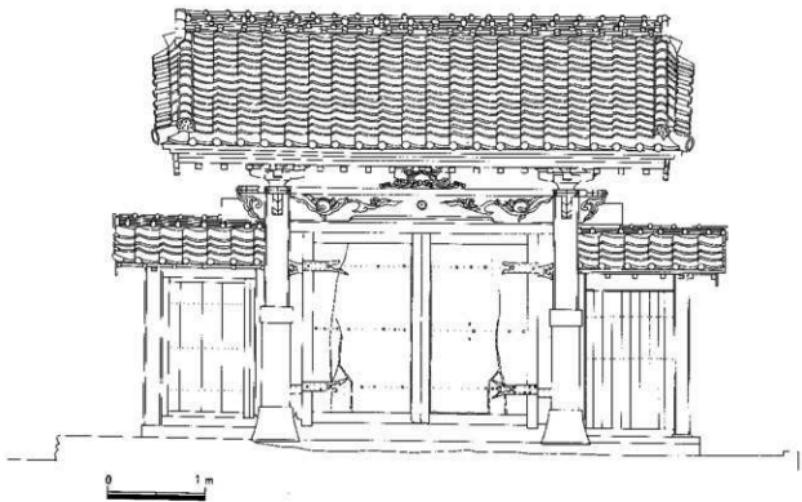
Fig. 3 千光寺山門南側立面図 (1/50)

南側（平側）の立面構成は、左右対称とし、基礎下端から柱上部の出三斗組までの高さと屋根の高さがほぼ2対1の比例関係になっている。

2本の袖柱は、平側虹梁により繋がれその虹梁の中央部には、墓股がのっている。また、柱上部の前面（平側面）及び妻側面には、木鼻を配し、その上に禅宗様に見られる台輪を、更にその上に妻側虹梁を支えるための出三斗組を配している。一方、柱には、面取りが施されており、柱幅と見付との比が10対1になっている。柱の腰長押から下には、柱を補強するための板が巻いてある。

門扉は、蝶番により支えられている。また、鏡板は、樺の一枚板とし飾り鉢にて固定されている。

②柱幅を基準としたもの (Fig. 3・7)

出三斗の大斗の幅は、柱幅と同じにしており、柱幅を5分割して5分の3を斗尻の寸法としている。また、方斗と卷斗の幅は、柱幅の5分の3になっている。飛えん重木間隔は、卷斗と方斗の真々間距離になっている。

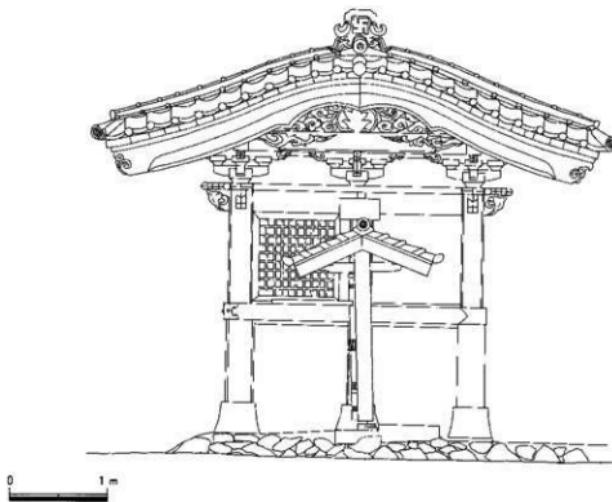
Fig. 4 千光寺山門西側立面図 (1/50)

西側（妻側）の立面構成は、左右対称とし、3本の柱上部にそれぞれ出三斗組を配し、妻側虹梁を支えている。虹梁の上部には、雲を想わせるレリーフ状の装飾が施され、また、屋根に唐破風を利用することにより山門の風格と威厳を示している。唐破風の軒の出を袖柱芯から破風尻まで計ると、柱真々間の分だけ出ていることが分かる。

一方、唐破風の中央には、山門の横に保管してある兎毛通（唐破風懸魚）が取り付けられていた痕跡が残っている。また、柱相互には、格子戸（蔀戸）が配されており、当時として仁王像が格子越しに見えるような形式だったとも考えられる。

この山門の屋根形式を見ると、平側が切妻、妻側が唐破風になっている。本来、唐破風は、ファサード正面に使用されることが多く、正面でない妻側に使用されていることは、極めて特異な存在と思われる。規模は、破風見付幅8尺3寸、奥行4尺5寸である。勾配は、4寸に近い値となっている。

一方、唐破風の茨（破風の突出した部分）の位置は、袖柱中心間を5分割した内の左右より5分の1の位置の所に配されている。

妻側（西側）において、袖柱芯から軒の出（唐破風尻）までの距離を本柱と袖柱の真々間隔の分だけとっている。つまり妻側立面は、縦に4分割されており、4分の1ずつが軒の出になっていることが分かる。

一方、唐破風の茨の位置は、袖柱と袖柱の真々間隔を5分割することにより、袖柱芯から5分の1の位置に茨が配されていることが分かる。

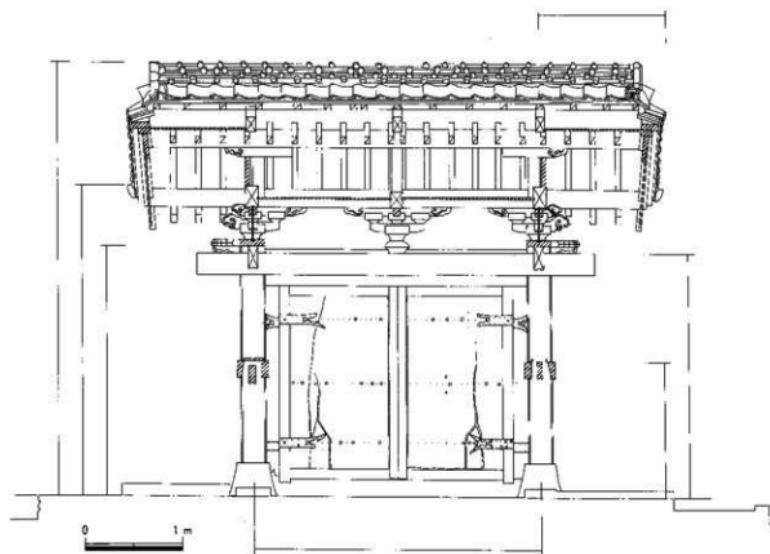
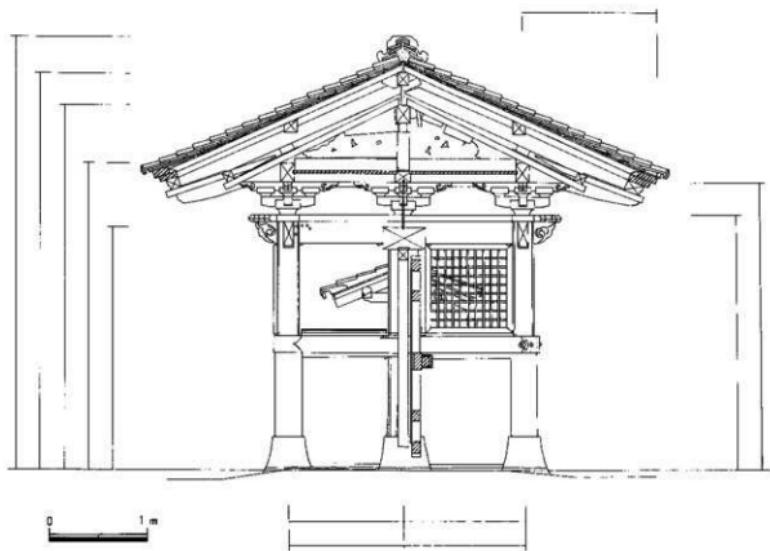
Fig. 5 千光寺山門桁行断面詳細図 (1/50)

妻側中央の本柱には冠木を渡し、柱上に女栱をつけ出三斗を組んでおり、平側から見ると、冠木上部に出三斗を組み、栱を支えている。本柱と袖柱は、上部を女栱で繋ぎ、それに中央部（窓下）を長押で挟むことにより、柱の振れ止めの役目をしている。小屋組は、棟木が2段に構成され、上の棟木（野棟）に野垂木がかかり、下の棟木に地垂木がかかっている。また、平側の軒先は、2軒となっており、上段が飛えん垂木に下段が地垂木となっている。一方妻側の唐破風屋根の軒裏は、上段が野垂木で下段が輪垂木となっている。

門の扉は、方立と取り付け金具（入八双金具）によって取り付けられており、金具は半分程当初の形を残しているが、扉の痛みが激しいため蝶番の役目を果たしていない。また、扉下の蹴放しの痕跡が本柱に残されているので、もとはついていたと思われる。

柱頂にも大斗の上で2個の肘木が縦横に交差し、その上に4個の巻斗と1個の方斗とを置いたものを出三斗組という。この形式の出三斗組が柱上部6か所に見られる。また、本柱相互の中央には、上記の形式の大斗の下に皿斗を用い、その皿斗を台輪によって支えている。

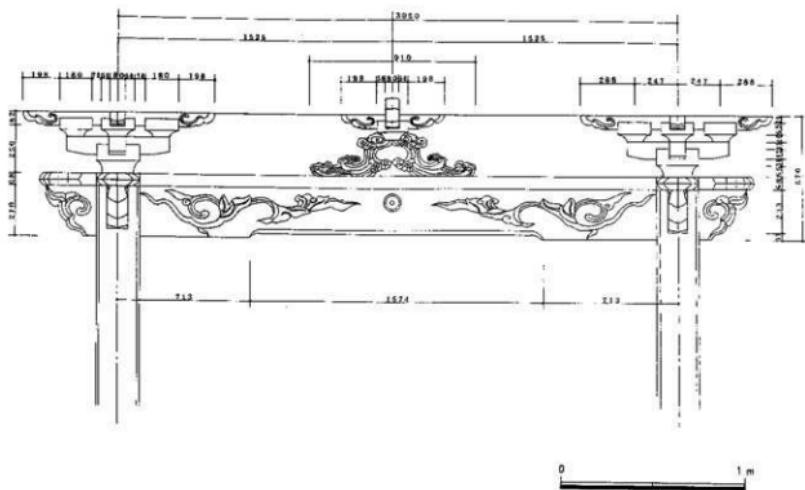
Fig. 7 千光寺山門平側虹梁詳細図

虹梁は、平側の柱上部と妻側の出三斗組の上部に配されている。虹梁の装飾は、若葉でいわゆる「鰐鮎式」の唐草であり、この形式は江戸時代に見られるものである。峠も平側の虹梁には、本眉、欠眉、捨眉がついている。

木鼻は、鳥のくちばしに似た入り込みのある輪郭で唐草の彫刻が深くはっきり分かるように施されている。木鼻の配されている所は、4本の袖柱の上部に2個ずつと2本の本柱の出三斗組の中に2個ずつ配されている。この輪郭は、桃山時代から江戸時代にかけて見られるものである。

墓股は、荷重を受けるという力学上のこともあって、だいたい山形になっている。墓股には、この山形が板のように全部詰まっている板墓股と、中が透けている本墓股がある。この山門の墓股は本墓股であり、唐草の彫刻ばかりで出来たものである。

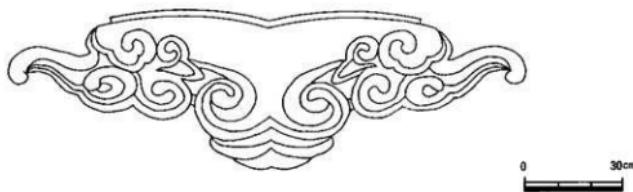
Fig.11 千光寺山門兔毛透（唐破風懸魚）詳細図 (1/150)

兎毛通は山門の横に2個保管しており、建築当初は妻側の唐破風中央に取り付けられていたものである。かなり、風触が進んでおり、模様がはっきりしない部分もあったが、山門に使用されている唐草模様及び寺社建築資料により、(Fig.11) のようになっていったと思われる。

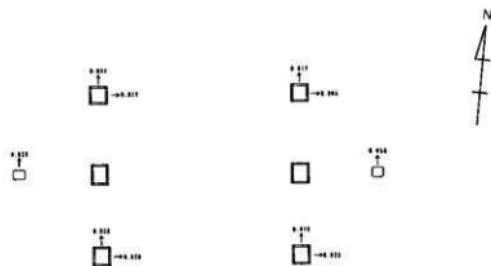
Fig.12 千光寺山門柱傾斜図 (単位: 寸)

ただし、袖柱下部を補強していることからも分かるように袖柱の風蝕はかなり進んでいると思われる。(Fig.12) の柱傾斜図をみると、建物全体が北東側に傾斜していることが分かる。
