東北大学埋蔵文化財調査年報6

1. 本年報は、東北大学構内において、東北大学埋蔵文化財調査委員会が1988年度に本調査を実施した仙台城二の丸跡第5次調査地点の調査成果をまとめたものである。第5次調査地点については、1985年度および1987年度に実施した、試掘調査の成果もあわせて掲載した。本年報では、検出遺構・出土遺物の報告を旨とし、それらに関する考察は、翌1989年度に実施した付帯施設（排水管）区域の調査までの全ての報告が終了した段階で、1989年度の年報（年報7）において、これらをまとめて検討して報告する予定である。
2. 報告される遺跡と略号、発掘調査期間は以下の通りである。
仙台城二の丸跡第5次調査地点（NM5）

仙台城二の丸跡第5次調査地点（NM5）

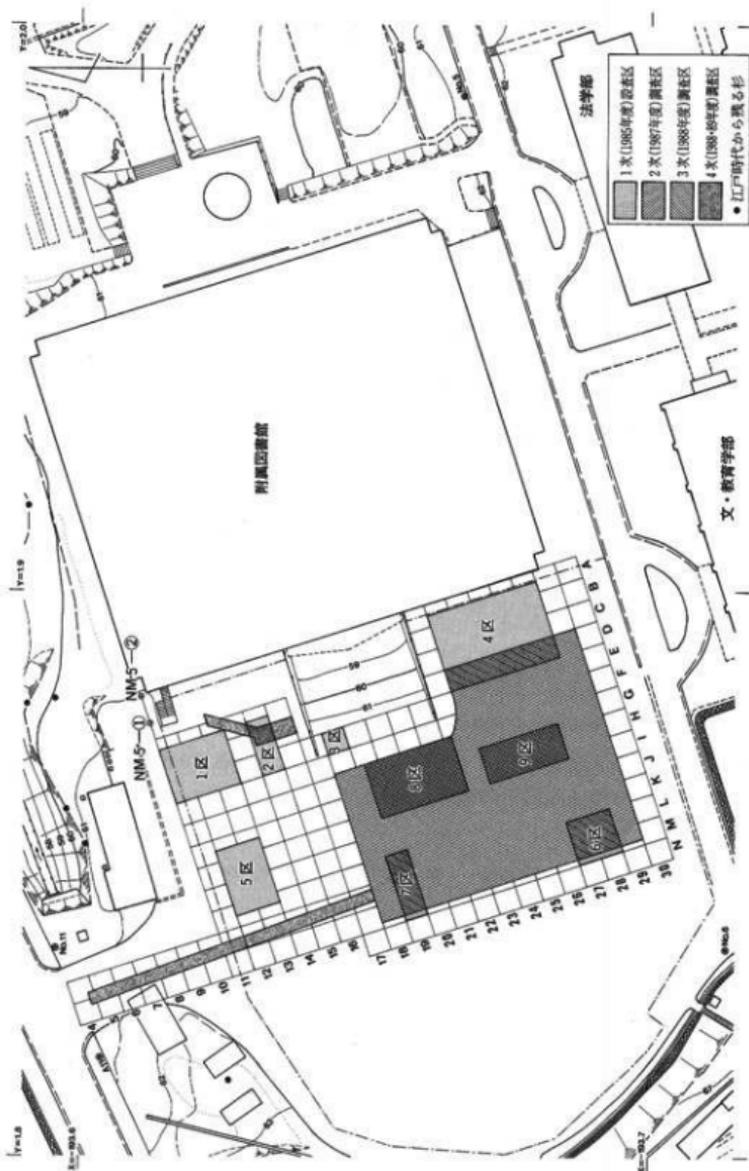
図4 二の丸跡第5次調査地点調査区的位置

当初の建物計画は、既存の図書館の西側全面に予定されていたため、1985年度の1次調査では、予定地にあわせて1～7区の調査区を設定した。その結果、1・2・5・7区で仙台城に関わる遺構・遺物が確認された。1区では二の丸に伴う東西方向の溝、石組列、礎石などが検出され、東西方向溝は、5区に続いていた。2区では、1区から連続する面が遺存していることが確認された。7区では、礎石建物跡と推定される礎石の一部が検出された。残る3・4・6区では、後に誤認と判明するのだが、攪乱によって江戸時代の遺構は破壊されているものと判断した。

この1次調査の結果を受けて、建物は既存図書館西側の南よりの位置に建設されることになり、1987年度にこの区域の調査を実施することとなった。この1987年度の2次調査では、1次調査の所見を受けて、予定地の南側（23列以南）は部分的な調査とし、北側（22列以北）は全面的に調査を行うこととした。ただし、調査区内の西側をガス管・高圧ケーブル等の埋設管が南北に走っていたため、これらの迂回工事が済んでから西側地区を調査することとしたため、調査を実施した区域はさらに限定されたものとなってしまった。ところが、調査が進行するに当たって、南側は破壊を受けていないことが明らかになり、また、建物位置が当初計画より西側に移動したことから、調査計画は全面的に見直さざるを得なくなってしまった。そのため12月に、工事区域全面を対象として、大学と米軍によると考えられる盛土を重機によって排除し、調査計画をたて直すこととした。この重機による盛土排除の際にも、調査区南東部分で、二の丸期の整地層を近年の整地と誤認し、排除してしまうこととなった。

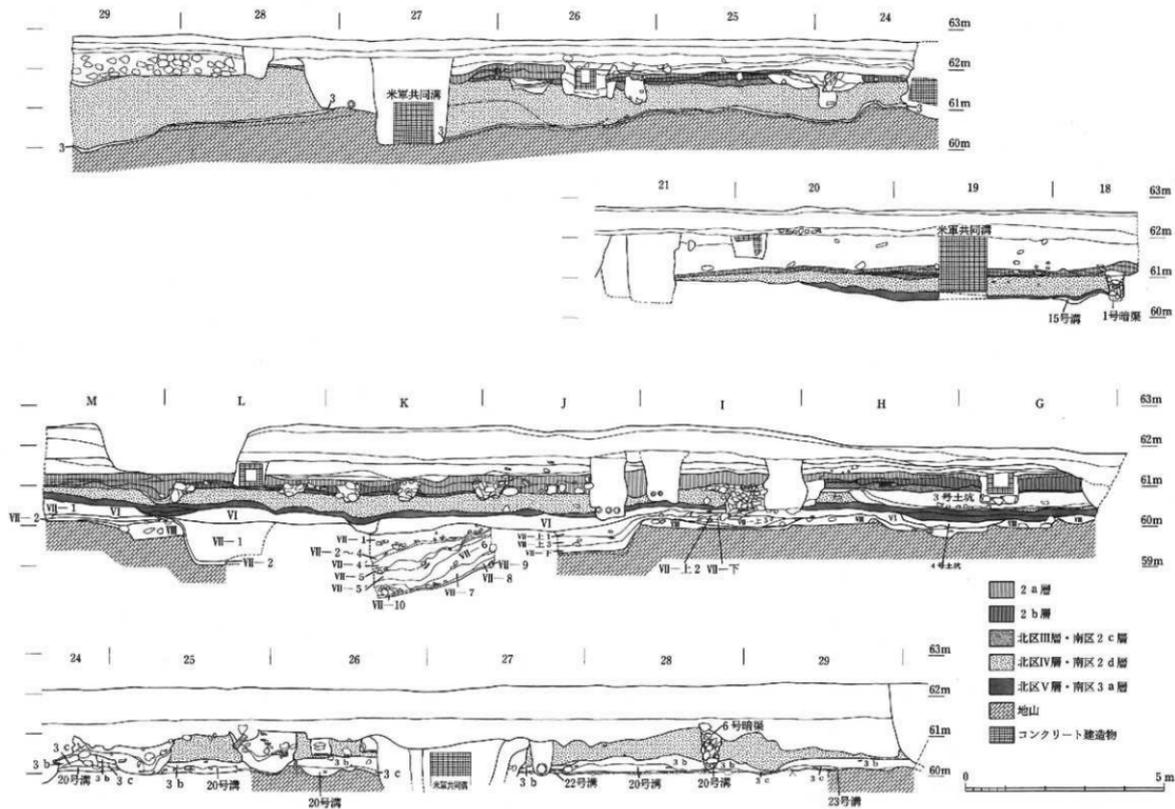
図6 調査区外周壁断面図
Fig. 6 Cross sections of excavation at NM5

以上の点から、調査区の各区部での層序の対応関係は、確実ではない部分を残しているが、図5に示したように整理することができる。

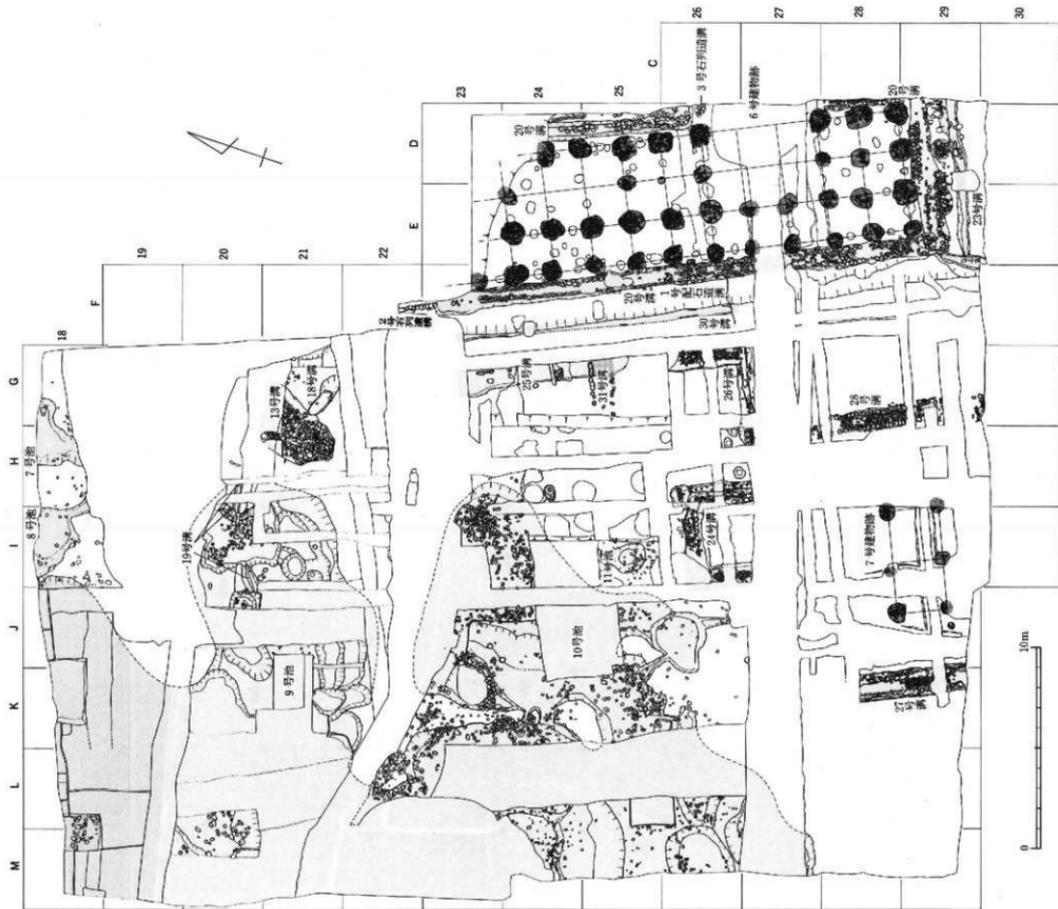
图 7 1 a 期遗址配置图

建物基礎の杭で破壊される部分のみの調査である。西から基礎8区・9区・10区・11区を調査しており、10区と11区は、間をつなげて調査している。この内9区では、Ⅷ層上面までしか調査を行っていない。また、調査区北壁に沿って、明治の1号暗渠の掘り方があり、その底面を一部掘り下げることによって、基礎8～11区で調査していない部分の状況も部分的に確認している。Ⅷ層をはきんで、地山上面とⅧ層上面の遺構の、2時期に細分されたため、それぞれをⅠa期・Ⅰb期に対応させた。

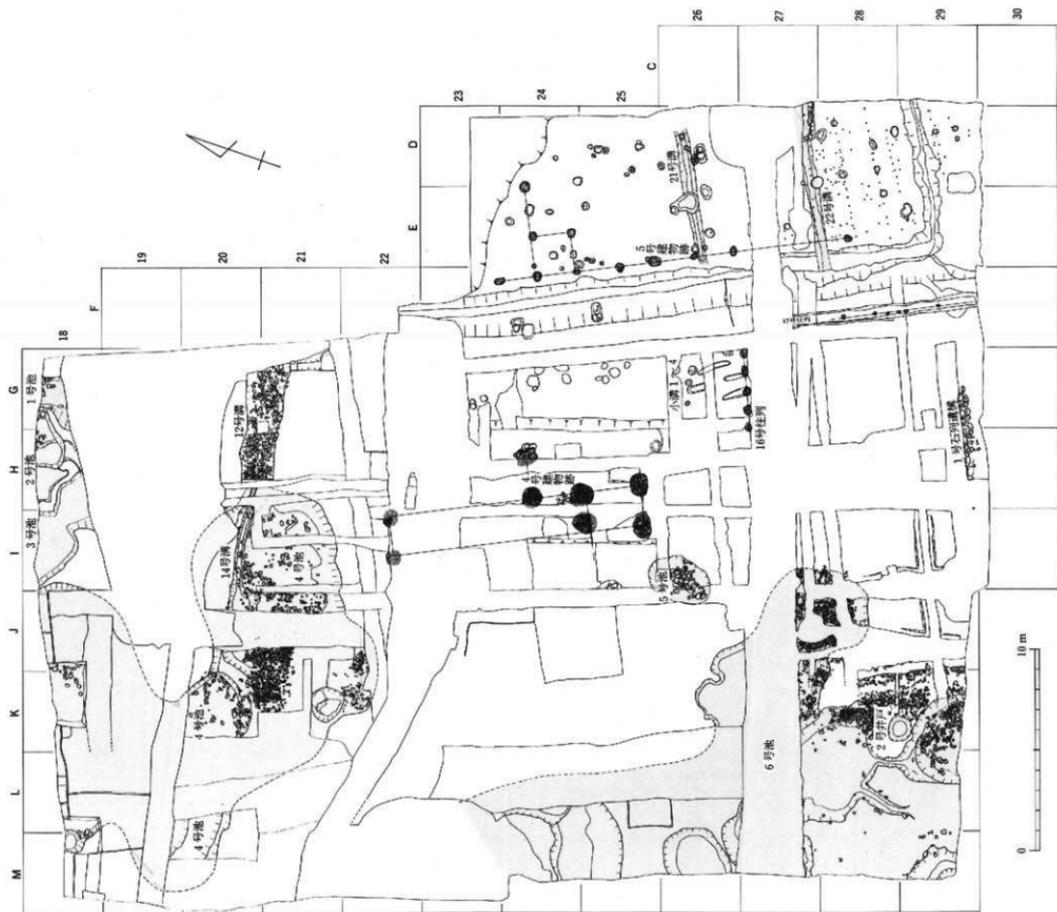
図8 I b期遺構配置図

I b期の1~4号池跡は、VII層とVI層によって埋められるが、これらの層には大量の遺物が含まれている。木製品・木羽などは、今回の調査で出土したものの大多数をこれらの層で占めている。木簡もほとんどが、このVII層とVI層から出土している。木簡には元禄年間の年号を記したのも含まれている。また、陶磁器はさほど多くないのに対して、土師質土器が皿を中心に大量に含まれている。瓦も比較的多いが、20~22列の池を埋める層が、瓦を主体とし、陶磁器・土師質土器・木製品をあまり含まないのに対して対照的である。特に基礎9区では、木製品・木羽・加工木などを中心とした有機物層と、土師質土器を多量に含む層が、互層になって堆積しており、繰り返し廃棄が行われたものと推定される。土師質土器の皿は、灯明皿に転用されたものも若干含まれるが、大量にまとまって出土していること、それとともに白木の着が大量に出土し、長さ約8寸のものが主体をしめることから、宴会で使われた道具が捨てられたものである可能性が考えられる。

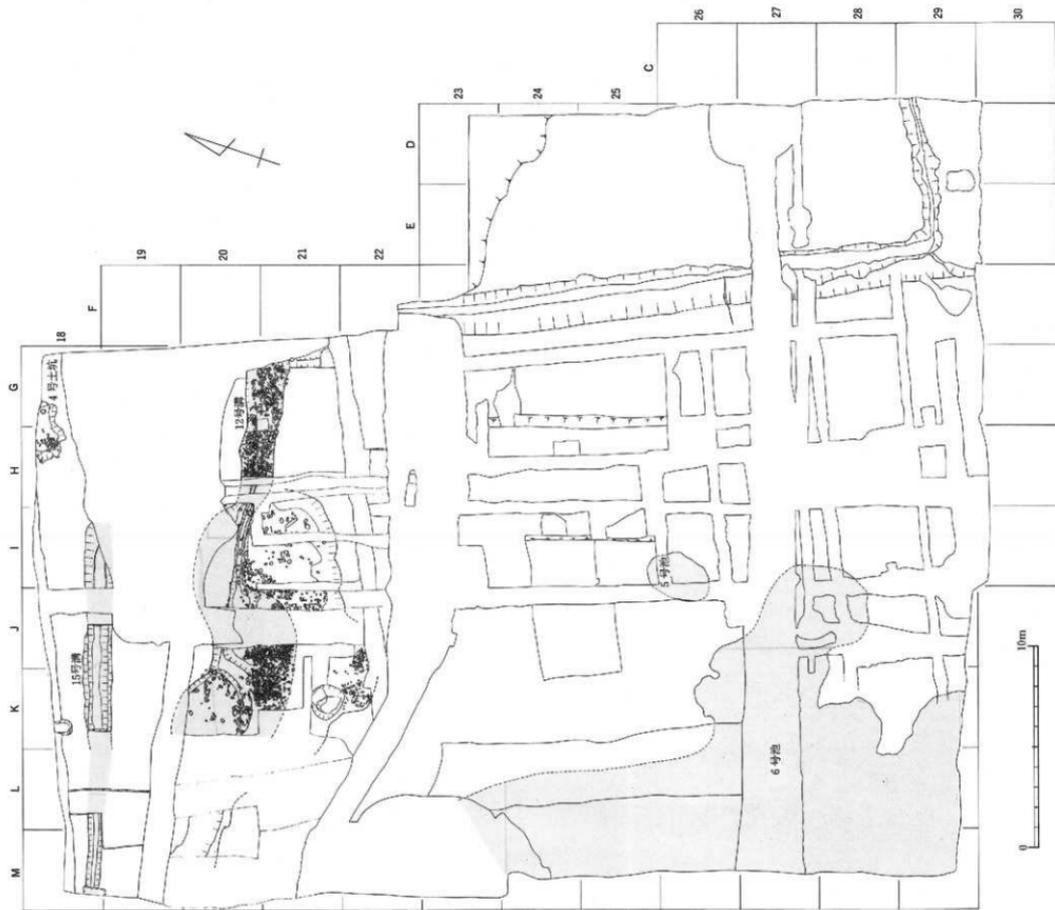
圖21 II a 期遺構配置圖

G-20・21区からK-20・21区にかけて検出されたもので、調査時に12号溝として認識していたのは基礎7区の部分のみである。基礎5区・6区の断面図の検討によって、12号溝の続きが、より西側に延び、基礎5区では、深い落込みになっていることが判明した。この基礎5区・6区では、調査時にこの12号溝の遺構は確認できておらず、基礎5区において、溝の南側の壁面近くに敷かれた礫のみが図化されていた。図11において、基礎7区の12号溝から西に破線で示したのが、断面図と礫の分布から推定した遺構のラインである。東側が攪乱で破壊され、西側は推定にとどまるが、17.5m分を確認している。この12号溝は、基礎5区・6区では調査時に認識できず、I b期の4号池と同じ図面に記録されている。そのため、図面はI b期の図面に載せざるを得なかったが、次の理由からII a期に属する可能性が高いと考えられる。

12号溝は、I b期の4号池を⑦層で埋め、一部を掘り直して造られていることから、4号池より新しい遺構である。東側が攪乱で破壊されているが、東端でわずかに段差にかかっている。この段差と12号溝の切りあい関係は、確実な記録が残されていないが、12号溝が段差の埋土を切っている可能性が高い。この段差は、南区の中央部と東部を区切る段差につながるものと考えられ、これがある程度埋められた後に12号溝が造られた可能性が高い。また、17世紀末葉以降のものと考えられる、肥前産の蛇ノ目軸ハギの靱製の磁器皿(図48-483)が出土している。これらの点から、12号溝はI b期より後の時期のものであることは確実であり、18・19列で確認されているII a期との間にさらにもう1時期を想定するよりも、18・19列で確認されている15号溝と同様に、I b期の庭園の池が埋められていく過程で、排水の目的で造られた溝と考えた方が理解しやすいことから、II a期に属する可能性が高いと判断した。

基礎7区では、上幅1.6m～2.0m、下幅40cm前後、深さ30cm程である。基礎5区の東端では、上幅4.2m、下幅1.3m、深さ1.6mである。基礎7区での方向は、E-12°-Nである。

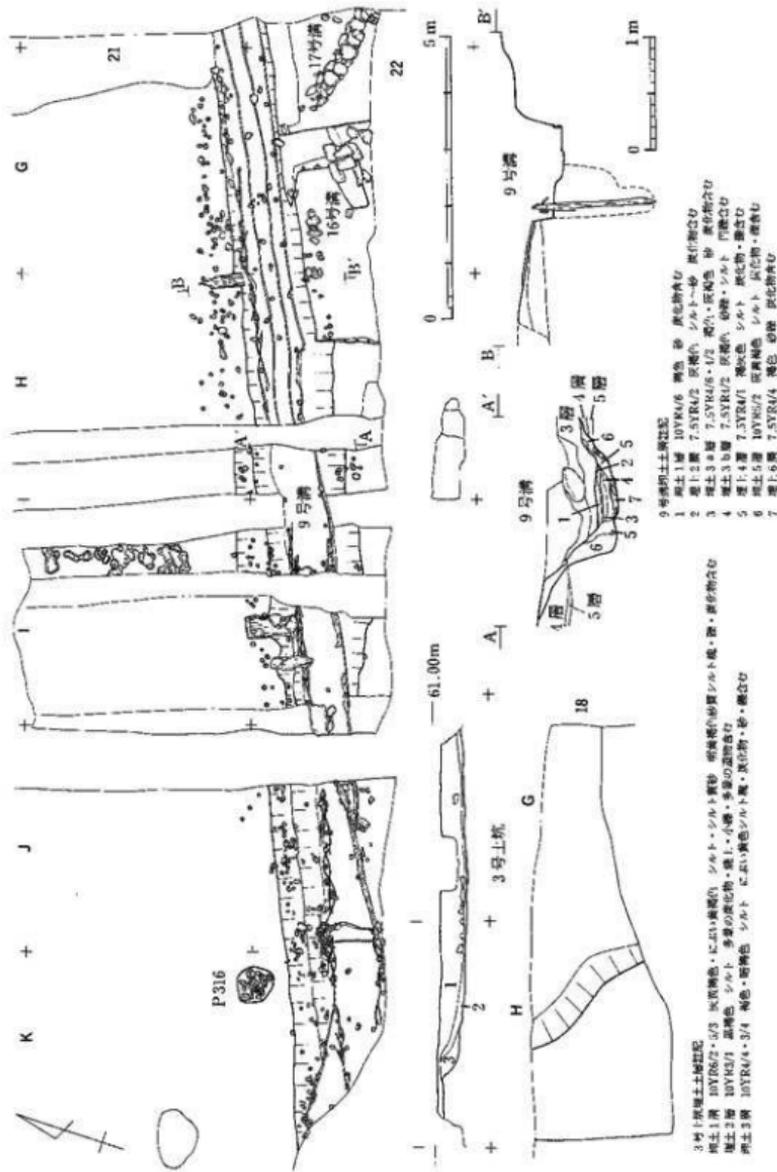
図28 IIIa 期検出遺構(1)
 Fig. 28 Features of phase IIIa at NME5(I)

F・G-22区で検出された。方向は他の遺構とは大きく異なりE-13.5'-Sである。北側を9号溝に切られ、16号溝を切っている。東側と南側は攪乱によって壊されている。検出レベル

G・H-18区で検出された。南側を攪乱によって破壊され、東・北側は調査区外に伸びる。東西5.8m以上、南北2.0m以上、深さ40~60cmの広い落込みである。埋土は3層に分けられ、いずれにも礫・炭化物が含まれ、人為的に埋められたものと考えられる。埋土2層(遺物取り上げは埋土3層)には、陶磁器・土器など比較的多くの遺物が含まれており、まとめて廃棄されたものと考えられる。その他の埋土1層・埋土3層には、遺物はほとんど含まれていない。

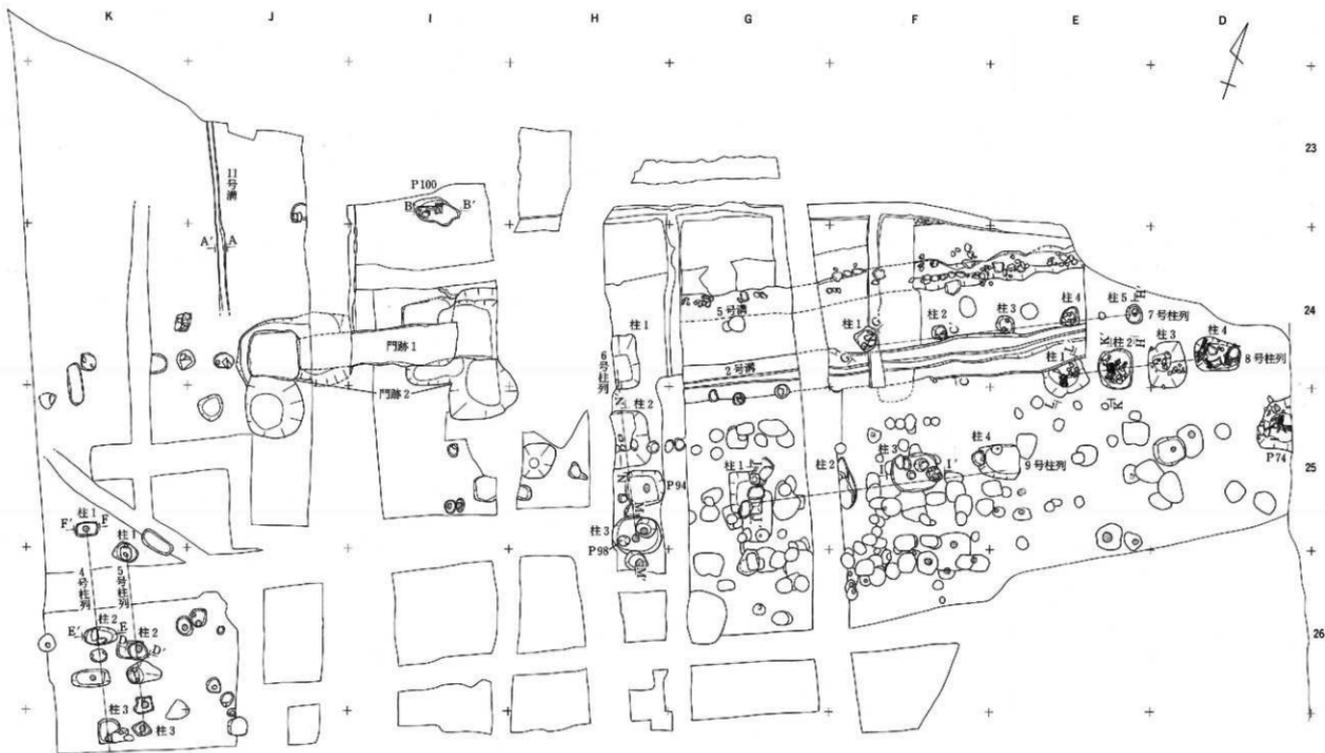
图35 III b期検出遺構(2)
Fig. 35 Features of phase IIIb at NM5(2)

2号溝の南側に接して柱穴が4基東西に並ぶ。柱間は約120cmで、方向はE-25°-Nである。柱は1辺約50cmの角柱で長方形の掘り方のなかに残存しており、底面付近には根固め石が認められた。本柱列は、掘り方の規模も大きく、太い柱が比較的密に並ぶことから相当重量のある上屋建物であった可能性が高い。

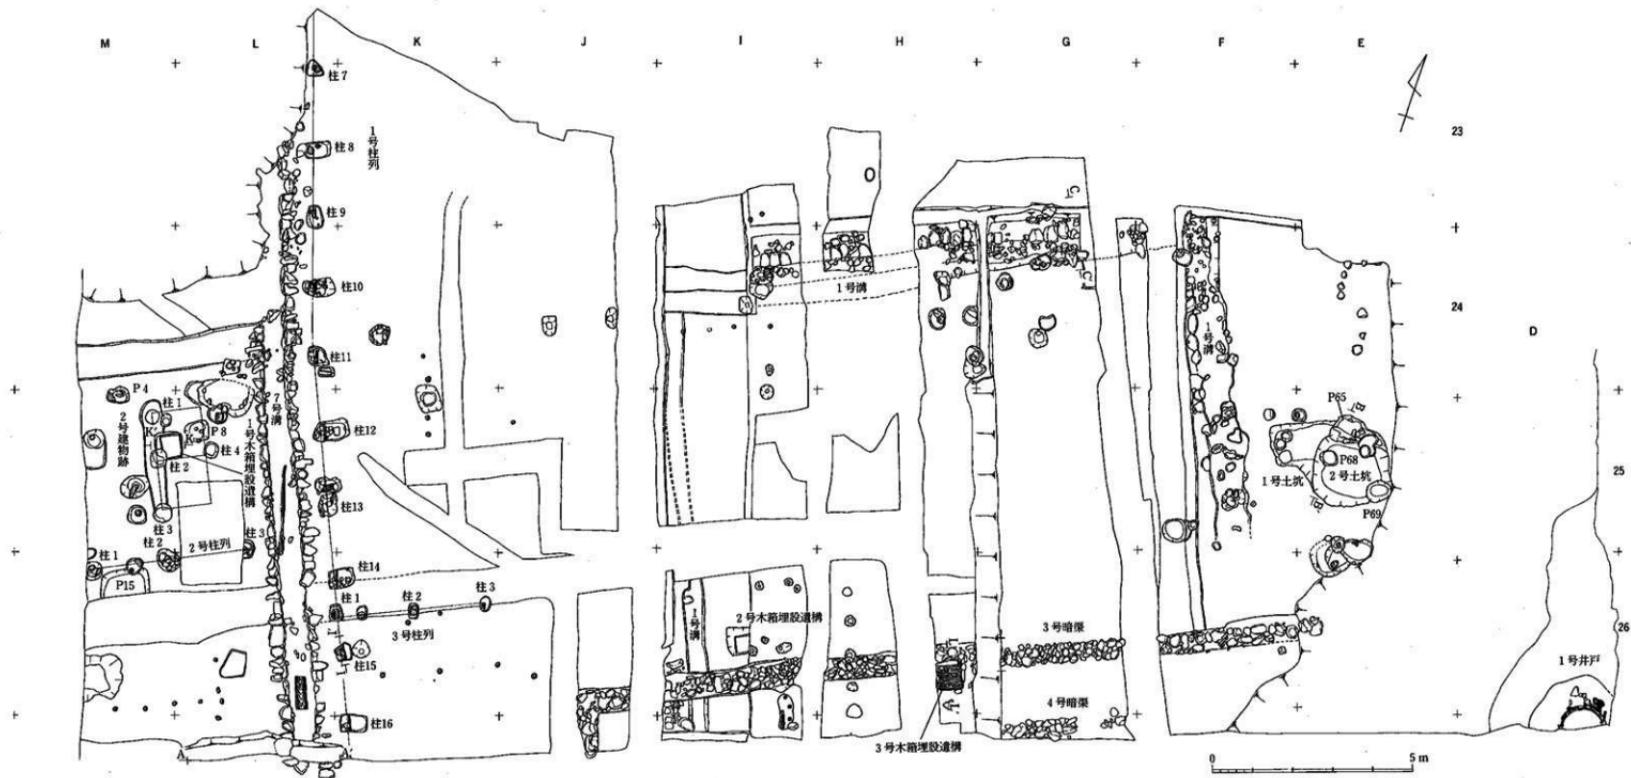
图40 IV期出土遗物(2)
Fig.40 Features of phase IV at NM5 (2)

E・F-25区で検出された。2号土坑に切られているため全体の形状は不明である。埋土中

から19世紀前葉～中葉に位置づけられる磁器の中型丸碗(図45-445)が出土している。また埋土下部には丸瓦(図76-13・14)や板瓦(図78-24～26)が多数認められ、ゴミ穴として利用されたと考えられる。
