仙台市文化財調査報告書第377集

若林城跡

—第8次・第9次発掘調査報告書—

仙台市教育委員会

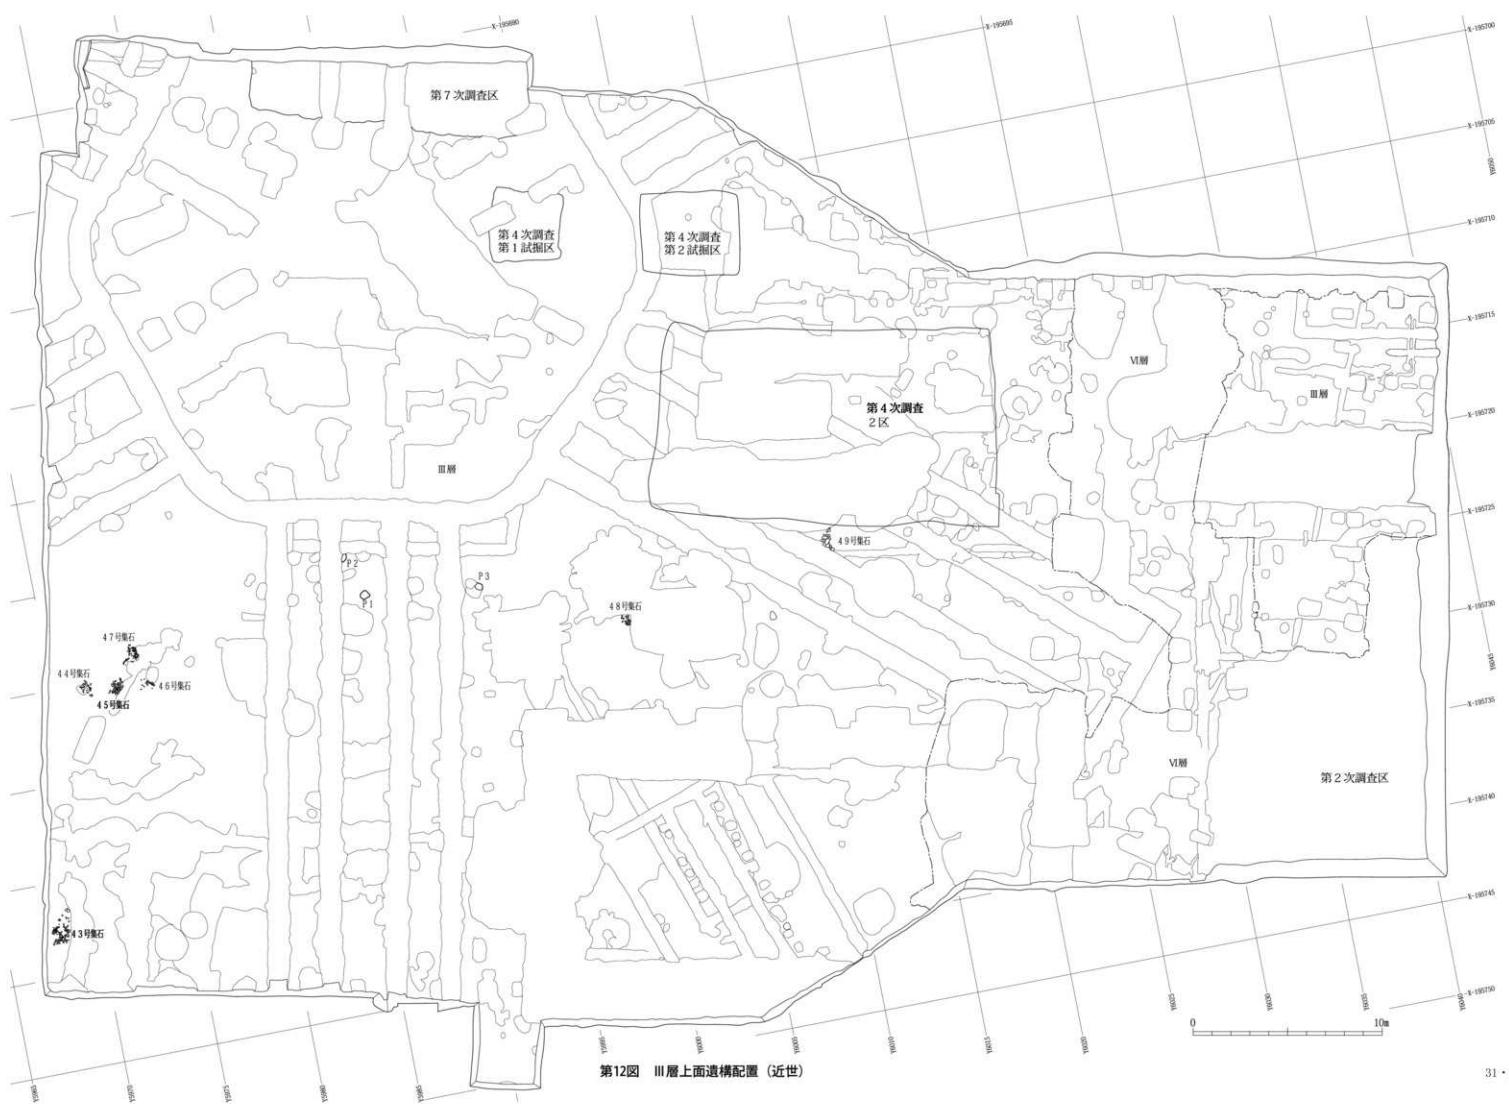
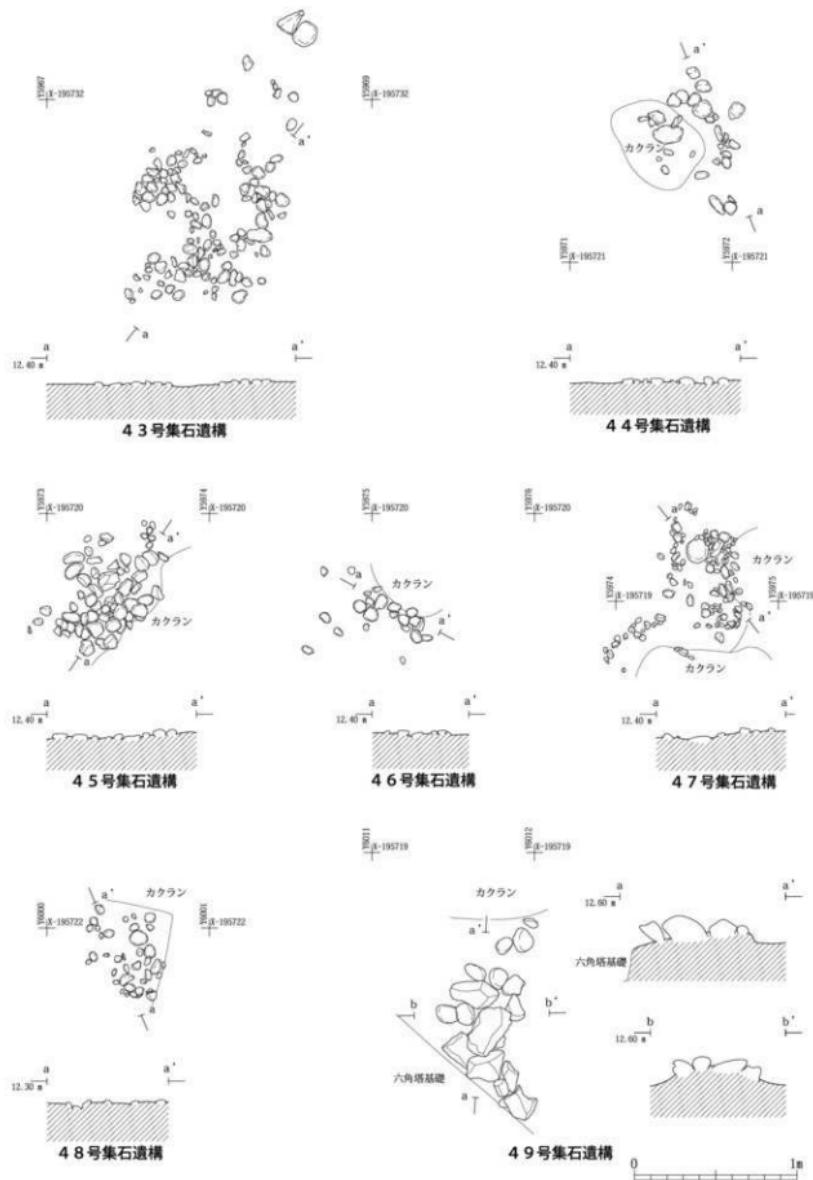
第13図 集石遺構

Y36、X45グリッドで検出し、他遺構との重複関係は無い。長軸0.8m、短軸0.6mの不整形の範囲に径5～10cmの円礫がまばらにみられ、礫は径10cmほどの円礫が多く、ほとんどの礫は積み重ならず、ほぼ平らに出土している。

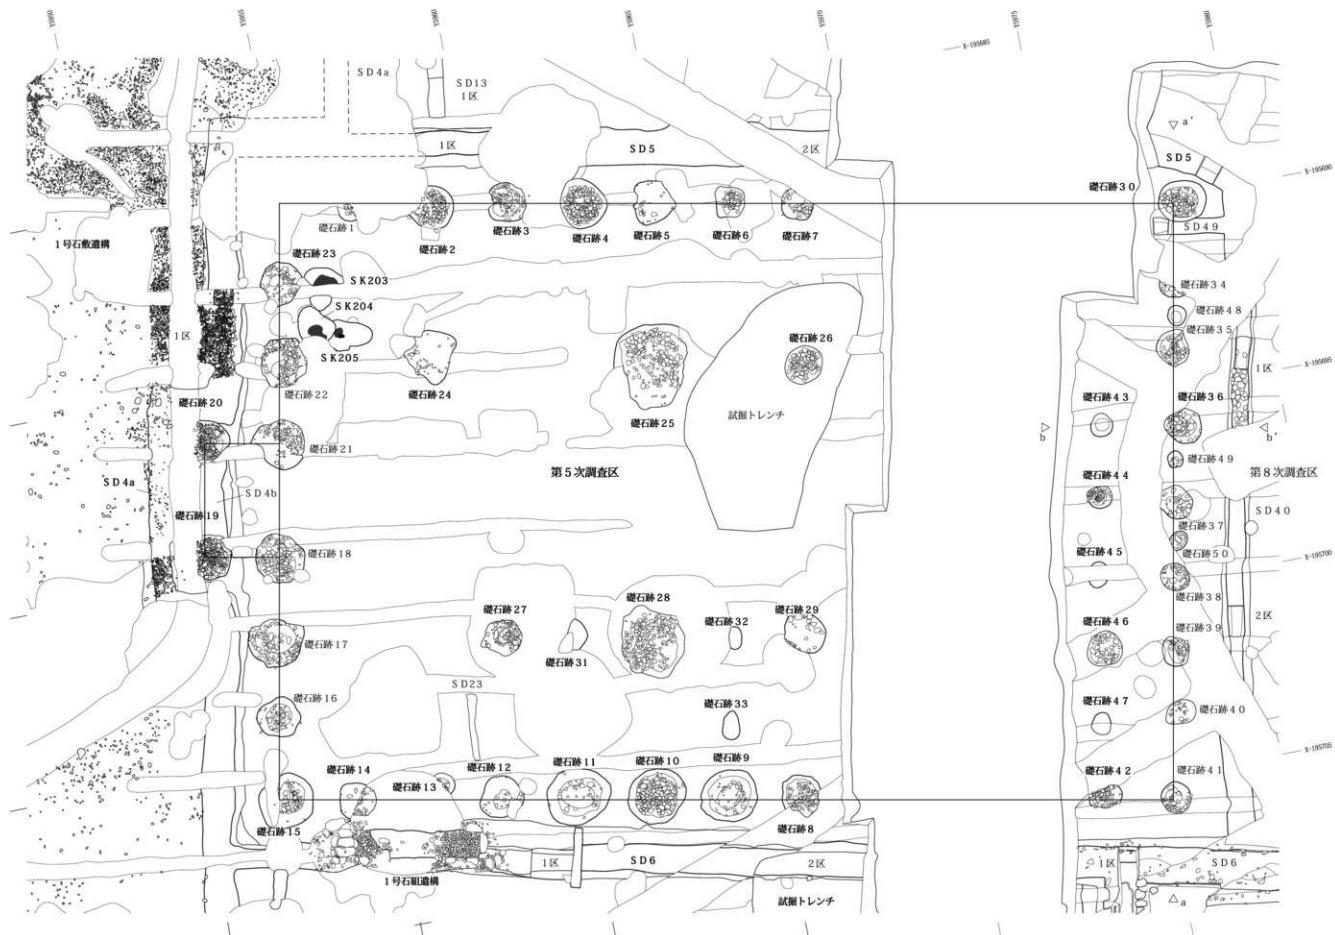
第17図 1号礎石建物跡

建物東辺の礎石跡で、六角塔基礎で北西側を壊され、掘り方が半円形に残存する。残存する掘り方規模は長径0.72mで、深さは0.23mである。プラン外側に掘り方埋土は確認できず、根固石も検出面ではあまり確認できなかつたが断面で確認した。根固めの厚さは0.17mである。六角塔基礎の断面観察では、掘り方壁面はほぼ垂直に立ち上がり、底面は平坦である。根固め上部の堆積土は径20cm以内の円礎を西側に多量含み、Ⅲ層に近いことから抜取痕の可能性がある。根固めは黄褐色シルトブロックを含み、径20cm以内の円礎が上半部より掘り方底面に多く詰められて

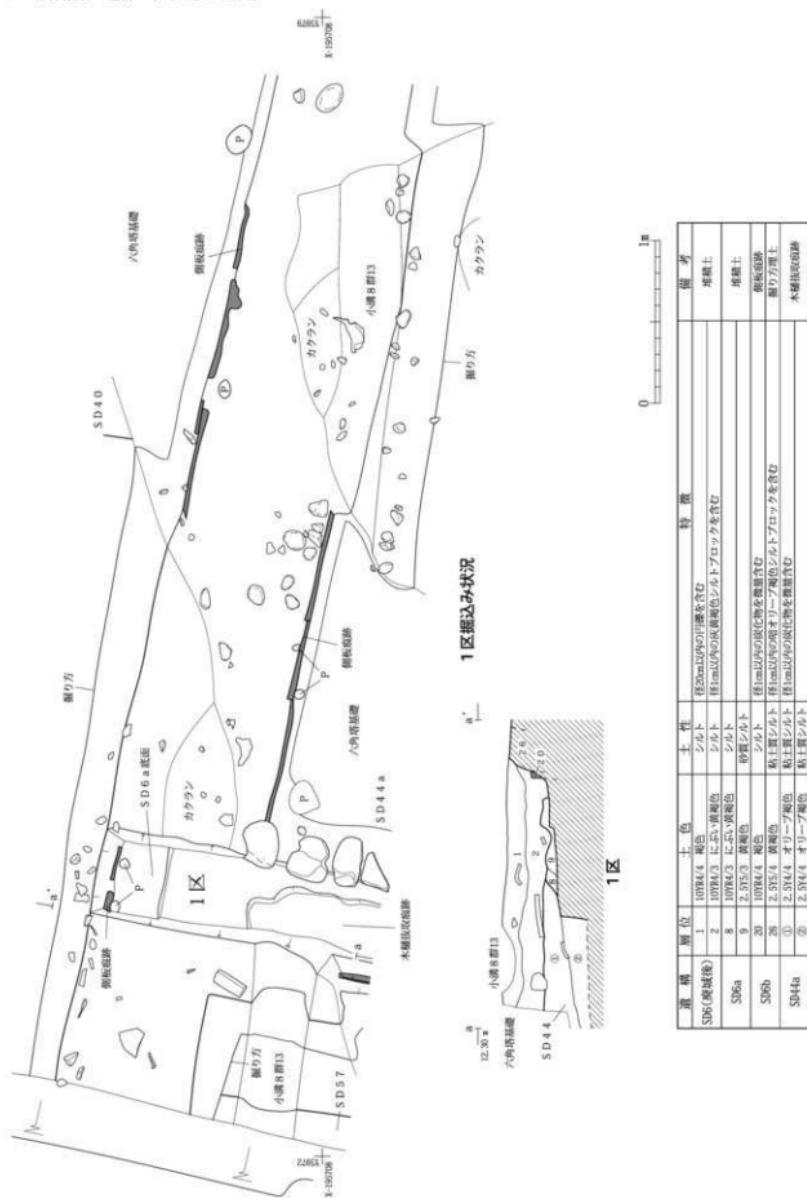
第23図 6号溝跡

S D 6 bについて、溝跡の掘込みを6a段階底面のブロック土層で止めているため、底面は直接確認していない。

しかし6a底面の標高が11.86mであるのに対し、接続するSD44の同じくb段階の底面石敷き標高が11.59~11.64mで、南側の5区SD44aの木柵痕跡の底面標高11.77mよりも高い位置にあることから、SD44bに接続するとみられるSD6bの底面がSD6aの下位にあることが推定される。溝の当初の構造は、壁面と底面にブロック土を詰め、両壁面に木板を立て、内側を杭で押さえている。側板痕跡の厚さは2~4cmあり、杭の径は5~12cmである。また1区東側の六角塔基礎底面で確認した溝跡の掘り方幅は1.24~1.78mで、側板痕跡は長いものでは80cm程度の長さがあるが、一定ではない。溝跡の南と北側で確認した側板痕跡の距離は0.86mであることから、これが溝幅とみられる。

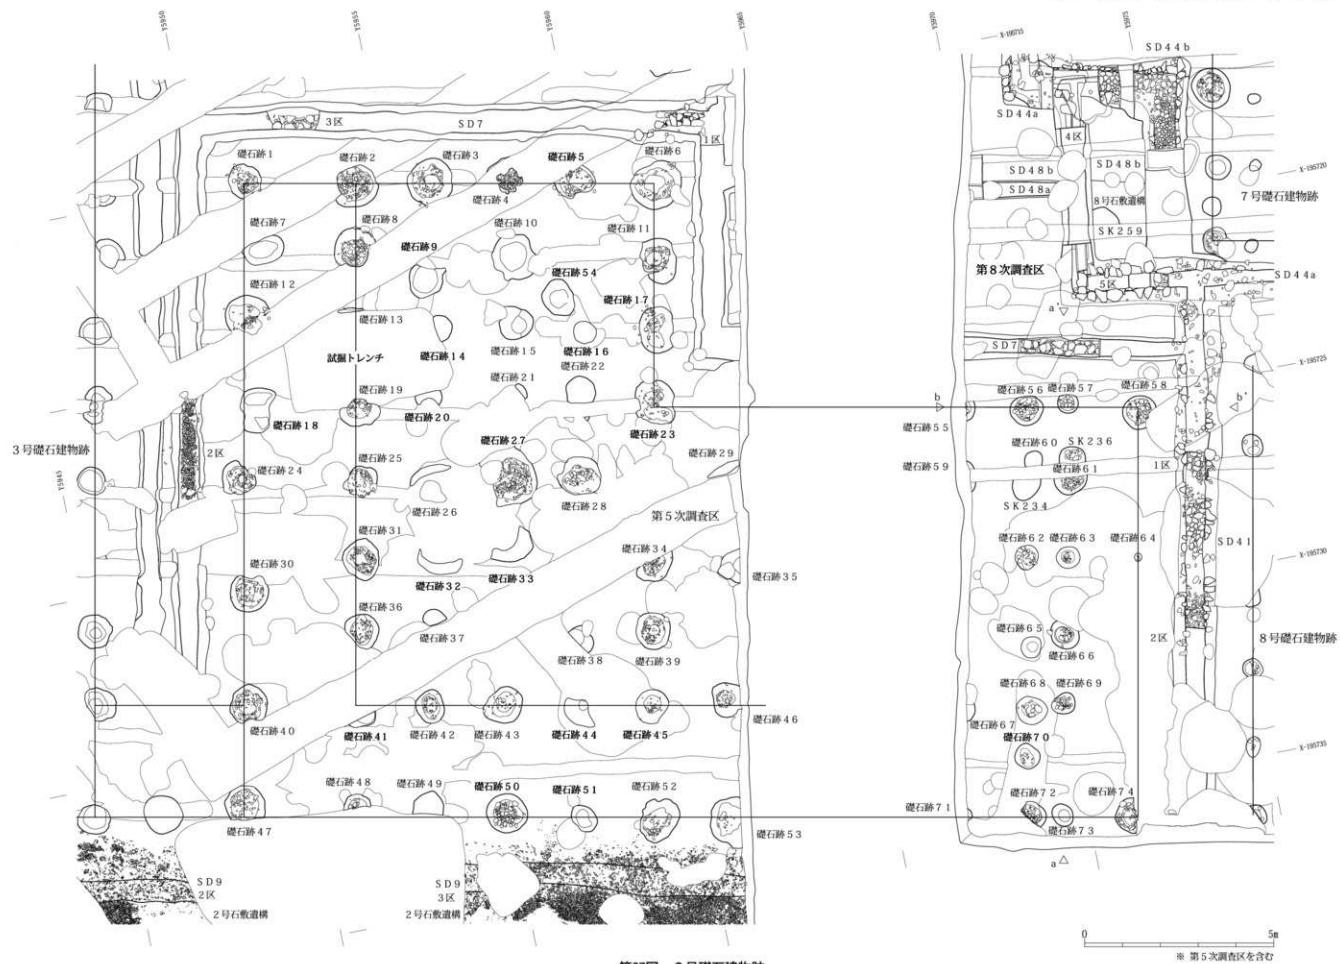
第27図 2号磁石建物跡

今回22基を確認し、第5次調査と合わせると合計76基の礎石跡を確認した。このうち2基は堆積土の状況から土

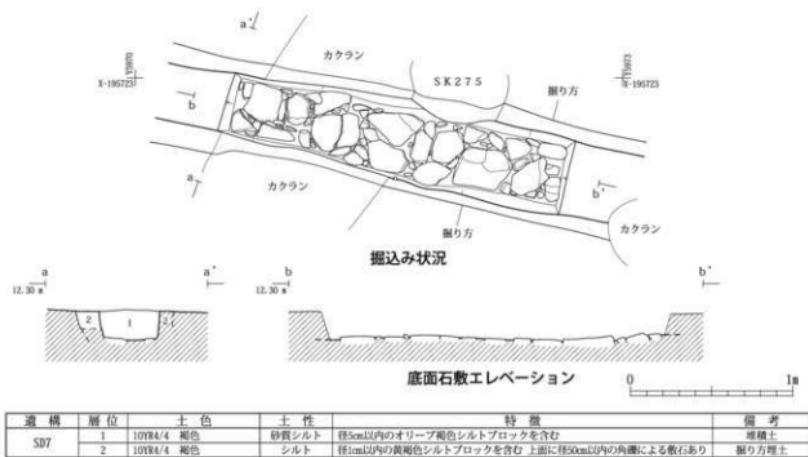
第31図 7号溝跡

構造と規模 今回の調査での確認長は5.9mである。堆積土は全体を通してⅢ層類似層の堆積土と振り方理土に明確に分かれれる。掘込みは擾乱が浅く及び、底面の縁を確認した部分を中心に行った。

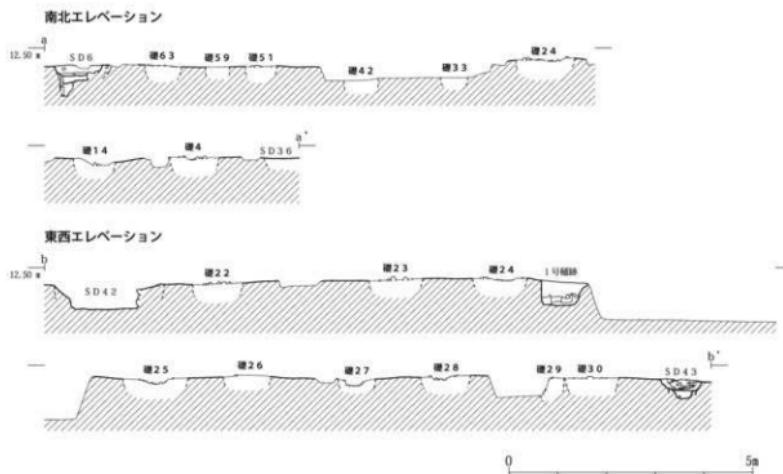
第35図 6号磐石建物跡 エレベーション

建物内部の礎石跡はほぼ総柱状に確認しており、確認建物の中では最も規則正しく整然と配置される印象を受ける建物である。柱間は基本的に1間を6尺5寸としている。ただし建物東辺と東辺より西へ1列目との柱間は半間分となり、また南西部の礎石跡59・60もそれぞれ礎石跡63と64の南辺柱列より北へ半間分の位置にある。建物内部には東柱とみられるものが全く確認できず、これらは壁際に位置することから、東壁や南壁際は縁通りなどではなく、半間幅の棚などが設置されていた可能性がある。

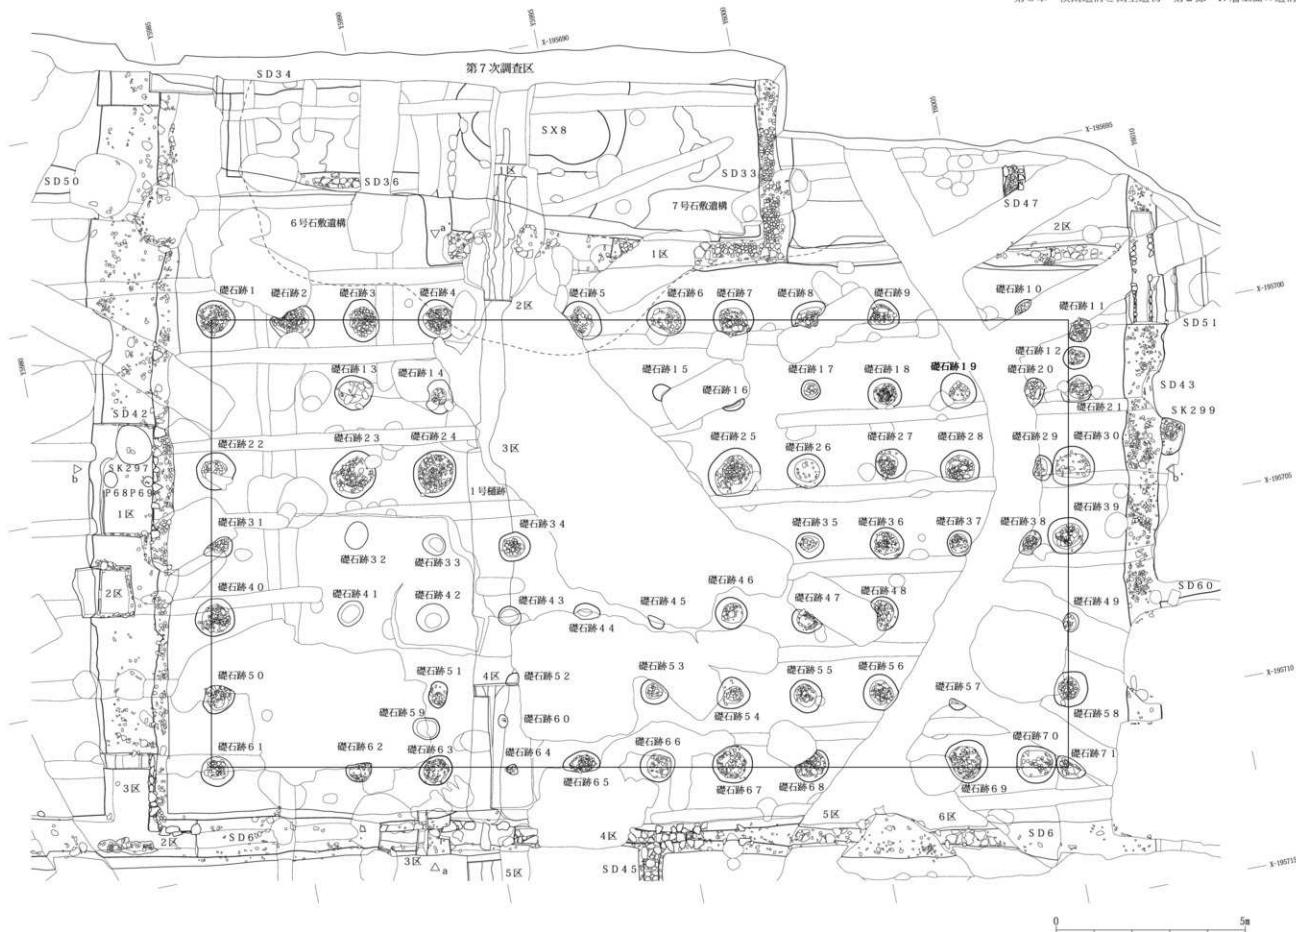
第36図 6号基礎石建物跡

建物北西隅の礎石跡である。掘り方形状は円形で、残存規模は径0.99mである。根固め形状も円形で、径0.71mである。抜取痕は確認できなかった。根固めは径20cm以内の円縫を詰めており、根固石は中央に径10cm以内のやや小型の円縫が多く、外側は径20cmほどの大型の円縫を多く詰め、その一部は掘り方埋土に突き込まれている。掘り方

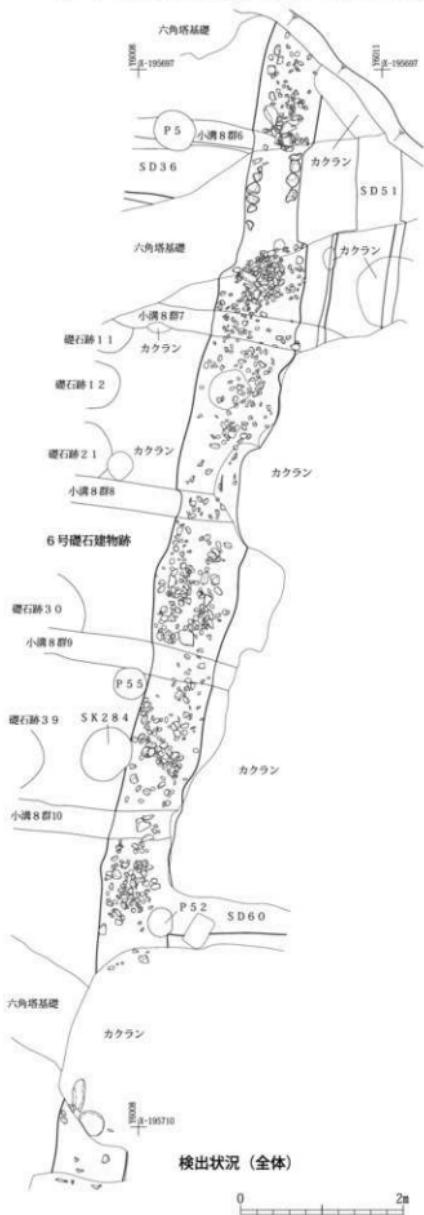
第60図 43号溝跡（1）

位置と配置 SD 43はSB 6の東辺溝であり、第4次調査2区で一部が確認されていたが、溝跡とするにはいたらなかった。溝跡は北端で建物北辺溝のSD 36と接続し、調査区外に延びており、また南端は搅乱により大きく破壊されているが、SD 6と接続し、さらに同様の構造をもつSD 52やSD 65に繋がるとみられる。SD 43と東側に並行するSD 51は中心距離で1.29mと、非常に近接して造られており、SB 2とSB 3の間のSD 7とSD 8の配置に類似している。建物東辺と溝跡との距離は2.00m（6尺6寸程度）である。

構造と規模 確認長は14.2mである。溝跡は断面観察から後に構築時のものの上半部を焼し、同位

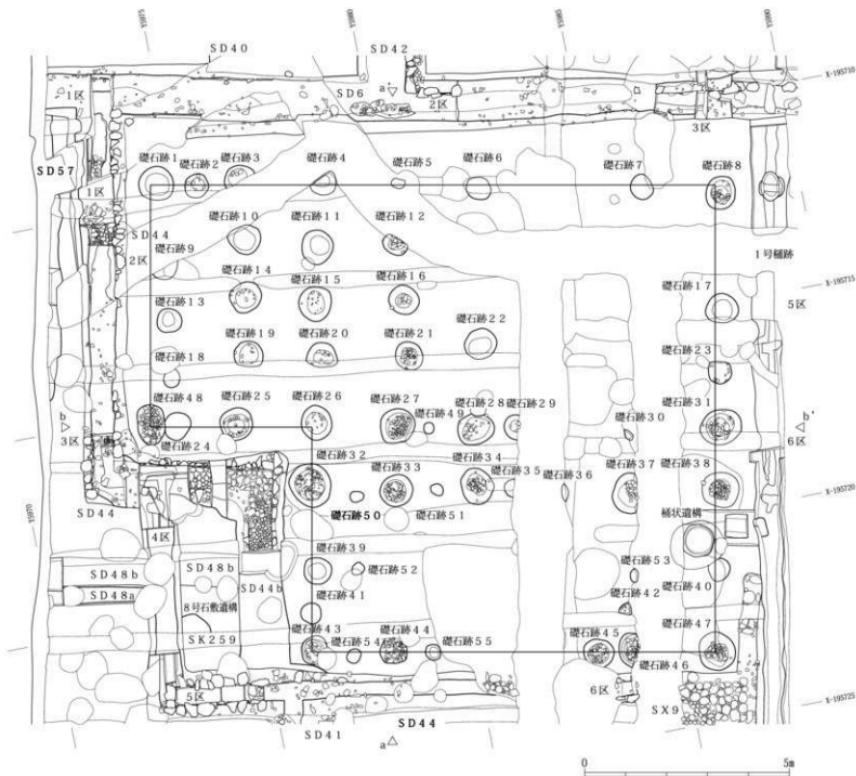
第62図 7号磁石建物跡

南側張出部では北側の南北5尺幅の空間が特徴的といえる。このように1間のみが中途半端な柱間は他の建物においては確認できず、この空間は建物内部の廊下か、あるいは建物間の隙間の可能性も否定できない。張出部南側は南北幅が6尺5寸の2間で、東西に細長い空間となっている。ただしこの中央部には磐石跡が本来存在しなかった部分があり、北側で東柱とみられる磐石跡が顕著に残存することを考えると、この部分は土間であった可能性が高い。東壁際には桶状遺構が地中に埋設されていたこともそれを裏付けるものと言える。また南側張出部には6尺5寸柱間の中間に小規模なピットを幾つか確認した。これらは側柱筋以外に建物内部にもみられる。S B 1は一部が土壁と推定されており、側柱間にはこのようにピット状となる間柱が存在している。このことからS B 7についても張出部西辺の磐石跡41、南辺の54・55は間柱となり、この部分が土壁であった可能性がある。また張出部を南北に仕切る東西柱筋にある磐石跡50・51・53も間柱となることで、建物内部にも部屋を仕切る土壁が存在した可能性が考えられると共に、これを北辺の壁として主屋部とは別建物となる可能性も否定できない。内部にある磐石跡52・42については土間部分の東と西側にあった東柱の可能性もある。さらに南辺の磐石跡45は柱の中間位置にあるにも関わらず、造りが簡易ではない。建物南側が土間部分と推定した場合、この西側には廊下を介さずに外に通じる出入口があり、これに関わる磐石跡である可能性があり、反対に北辺西端の磐石跡2は近接するS B 1とを繋ぐ

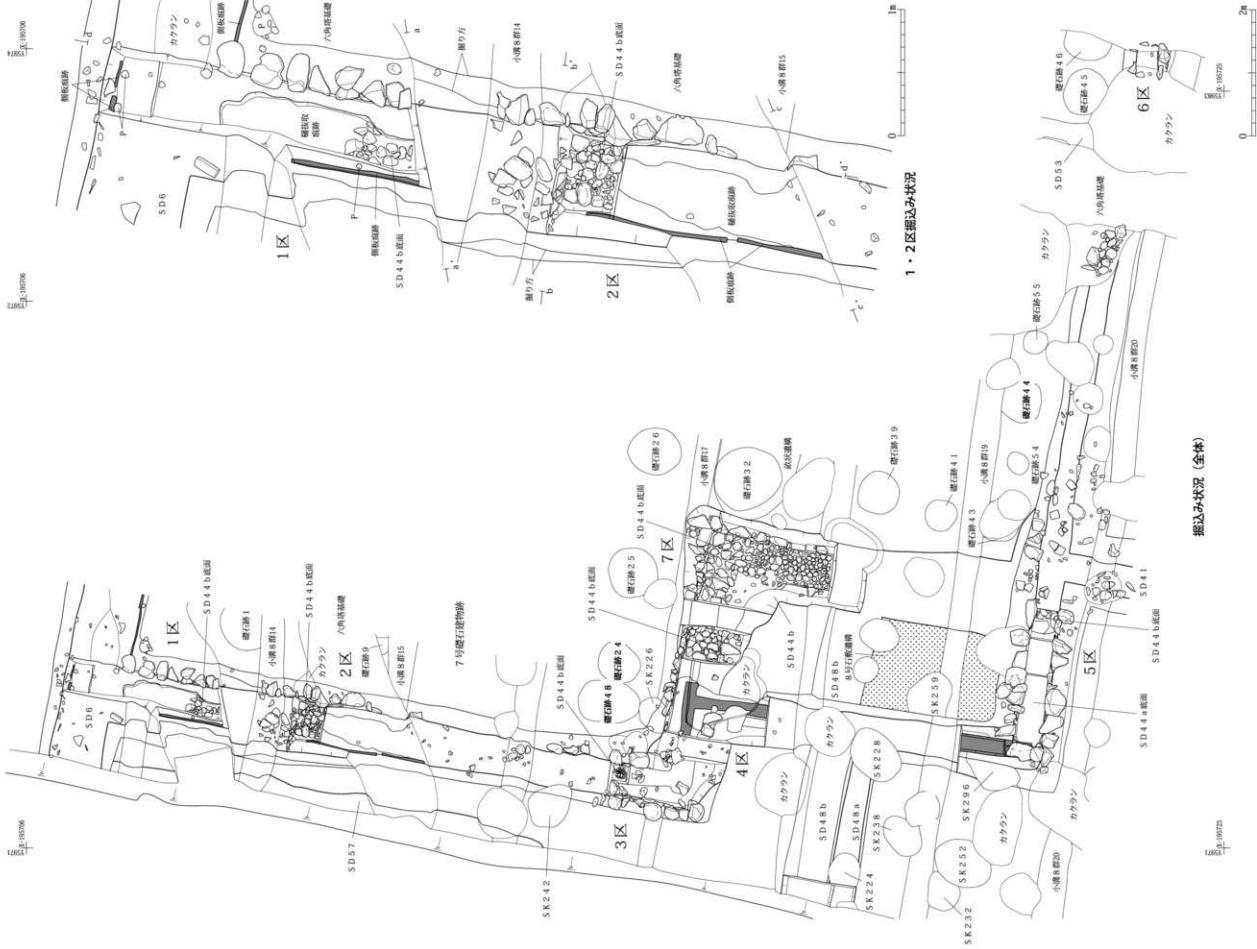
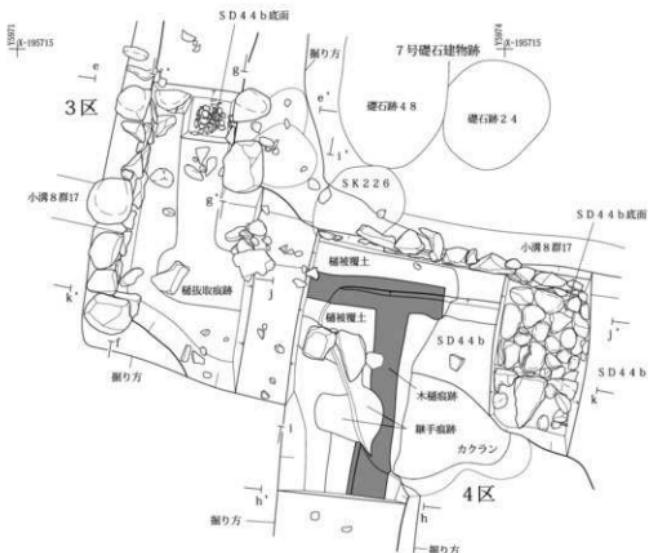
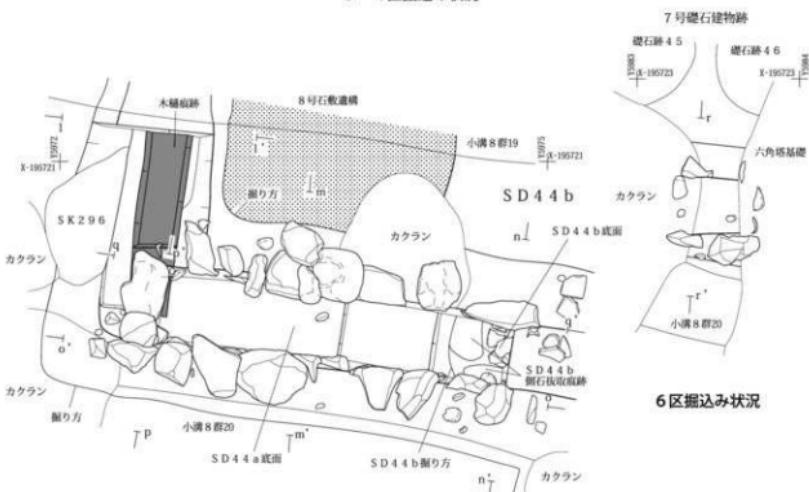
構築段階の基本構造は、壁面に北側のS D 6同様に一方を角礫による石組み、もう一方には木板を立てるか、もしくは南側のS D 41同様に両壁を石組みしたもので、底面は掘り方底面に埋土した上に円礫や角礫を敷いた構造である。主屋部西辺の1・2区での東壁は、径20~40cmの主に角礫による石組みで、部分的に5段以上で高さ50cm程度残存している。これに対し西壁は痕跡からみて4cm程度の厚さの木板を壁際に立て並べ、その内側を杭で数箇所押された構造であるが、廃城後の改修で上部が失われている。板痕跡は長さがわかるところで2.25mあり、一部に板の切れ目や径6cm程度の杭痕跡がみられる。1区の溝底面には主に径10~20cmの円礫をまばらに確認したのみであるが、2区では同様の円礫を密に敷いた間に径5cm以内の小礫を詰めた石敷きであり、両区の連続性から1区

3・4区掘込み状況

5区掘込み状況
