1 若林城期の遺構 (1) 碓石建物跡

## 8号礎石建物跡

## 9号磁石建物跡

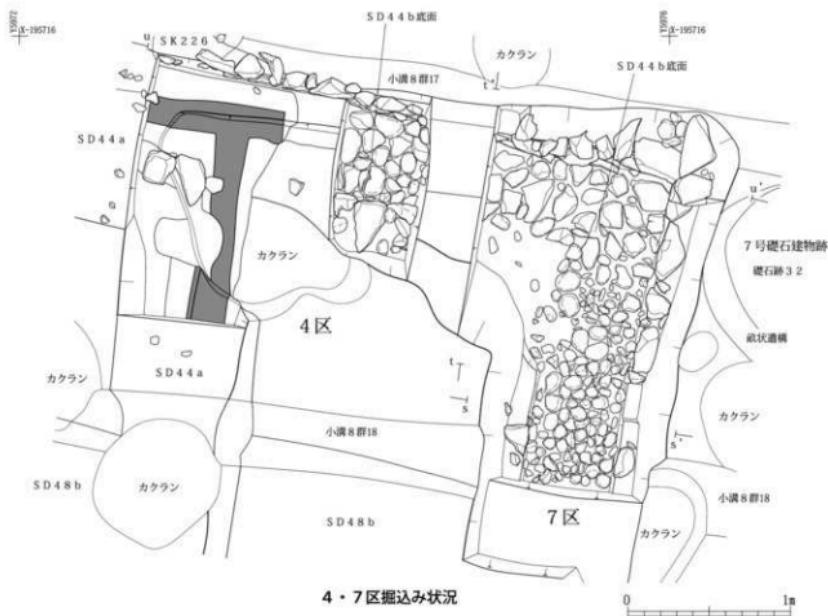
第73図 4・7号溝跡（3）

れた張出部西辺の溝底面には石敷きが見られないことから、改修に伴う木樁の埋設においては、あらためて礎を敷く必要性は無かったと推測される。これにより建物西側は溝が暗渠状となることで平坦地となったことがうかがえる。

木樁は1~3区にかけて後に抜き取られており、これに対し4~5区では腐食していたが、樁は残された状態であった。この部分からみた木樁幅は0.2~0.3m程度で、木樁痕跡を掘り込んだ5区では、木樁の高さは0.12mで、上面中央が凹んでおり、木樁自体が潰れ変形している可能性がある。木樁は南北部分では東壁際に寄り、東西部分ではほぼ中央に配置されており、南端部では脇に大型の礎を沿わせることで固定が図られている。また4区では木樁痕跡の縁に沿って鉄釘が複数出土しており、木樁は釘を使用し板を組み合わせたものであることがわかる。底面標高をみると、1区の抜取痕底面で11.67~11.70m、3区が11.74m、5区の木樁痕跡底面は11.77mであり、構築段階の溝同様に南側が高いことで、内部の排水は北側に流れたと推測される。さらに4区では木樁を繋いだ縦手痕跡を確認した。木樁痕跡は3区から4区への溝の折れに沿い、西側に直角に曲げられており、接続部より東にもT字型に30cm程度張り出すことから、この部分では東西の樁自体が縦手となり、向きを変えていると考えられる。

改修により新たに造られた5区の東西部分では、木樁が改修により埋設されることは無く、南北両壁面には主に径10~50cmの角礎による石組みが2段以上の40cm程度が残存している。底面にはブロック土を敷いており、東側に統く南辺溝跡と同様の構造を見せるが、底面に角礎などによる敷石はみられない。この部分は改修によるものであることから、当初から開口した溝ではなく、木樁の埋設を想定した上での簡易な構造であったとみられる。底面上の堆積土は2層に分かれ、下位の19層は5区東端では構築時の石敷きを覆うことから、これは貼り底のようなもの

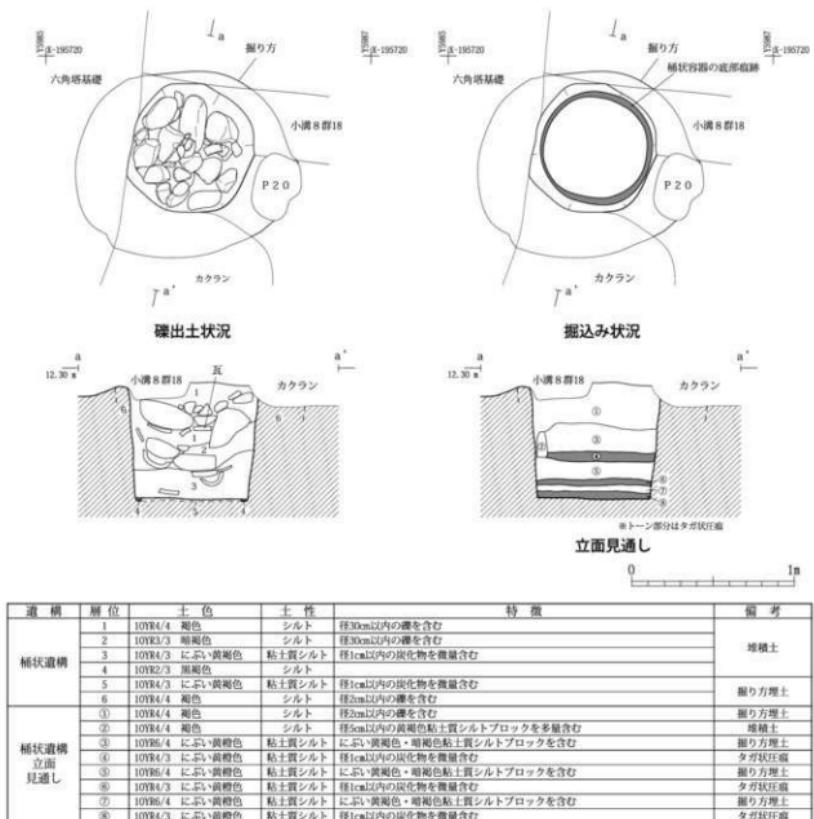
第76図 桶状遺構

礎石跡38と40の間の建物内部に位置し、遺構の掘り方埋土とその内部に堆積土を確認した。桶を埋設するための掘り方は東西にやや長い楕円形で、長径1.36m、短径1.14m、桶底面までの深さは0.91mである。掘り方の東側は建物東辺の柱筋の外側に出た形となっている。内部に木製の桶本体は腐食し残存せず、掘り方の内側には本来なら桶の外側に入れた埋土が厚くみられる。桶は掘り方の北側に寄った位置に設置され、平面形は円形で、検出面での径は0.82m、底面付近での径は0.69mであり、下部の径が小さくなっている。後世に流入した内部の堆積土には径10ー40cmの礎や瓦片が多量に含まれており、その量から遺構廃絶の際に投棄されたものと考えられる。掘り方埋土は最上層を除き、漏水防止のためとみられる粘性のあるシルト土が入れられている。埋土壁面には幅4ー6cmの細い暗

褐色粘土質シルトブロック土が上下に3条併行して巡っており、これは桶を締めた「タガ」の痕跡とみられる。また底面の周縁には桶底部の圧痕がリング状となって確認された。

桶状遺構の東側には1号発跡が位置し、北側の池に導水していることから、途中この遺構への導水の可能性も考えたが、桶状遺構の東側にはそれに関連するプラン等は確認できなかった。1号発跡からの導水の可能性も否定できないが、この遺構は建物内部に水を溜めるための施設と考えられる。

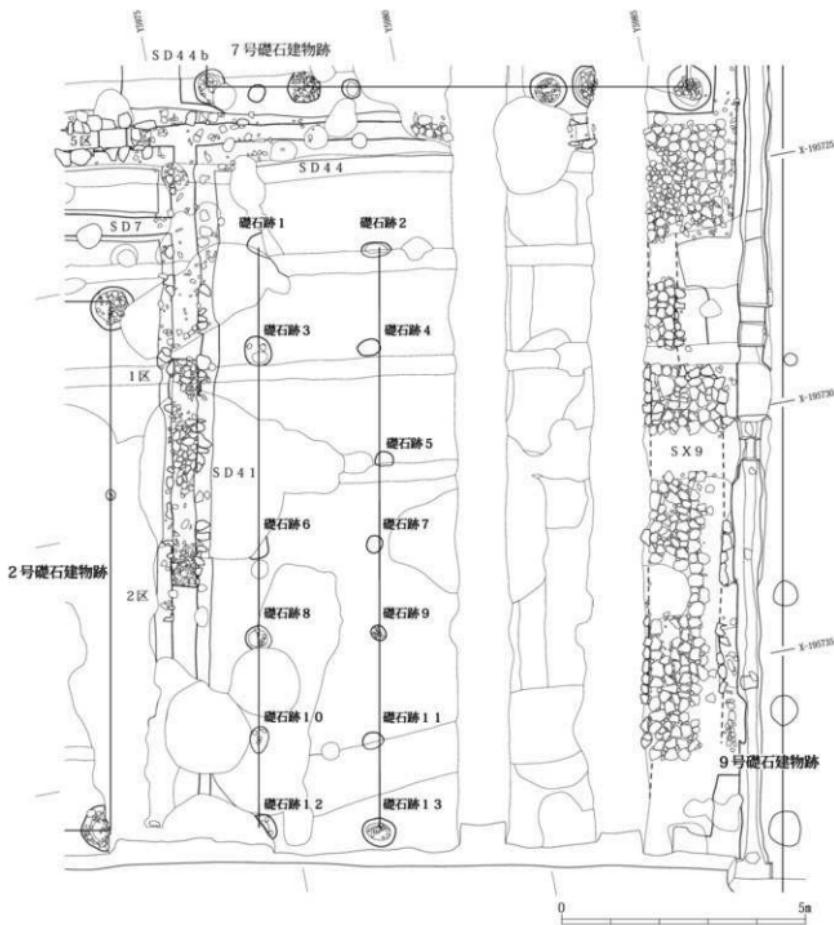
第77図 8号礎石建物跡

検出した礎石跡は南北方向の2列の柱列からなり、これのみからみた建物形状は南北に長い建物で、規模は東西2.48m(6尺5寸の約1.26間分=2間半の2つ割)、南北11.88m(6間分)である。建物の南北方向はN-11°-Eである。この建物の礎石跡は本来小規模なものとみられ、加えて六角塔基礎等により既に失われているものが多い可能性がある。

礎石跡は13基確認している。礎石跡の掘り方規模は径0.34-0.67mで、平均は0.51mと他の礎石建物跡よりも明らかに小規模である。礎石跡は掘り方や根固めを構築したようなものは少なく、中には礎石を抜取った後に土が流入したような、本来の埋土等を伴わないようなものもある。礎石跡8・13のように残存状況がよいものがある一方、礎石跡1・4は堆積土が単層で瓦片が混じり、礎石の抜き取りに際し、全体的に壊されているようなものもある。

周辺は他の建物以上に上部を大きく削平されている状況では無いことから、建物の礎石跡は本来、規模が小さく、内部に根固土等をあまり入れない簡易な構造であったと推定される。

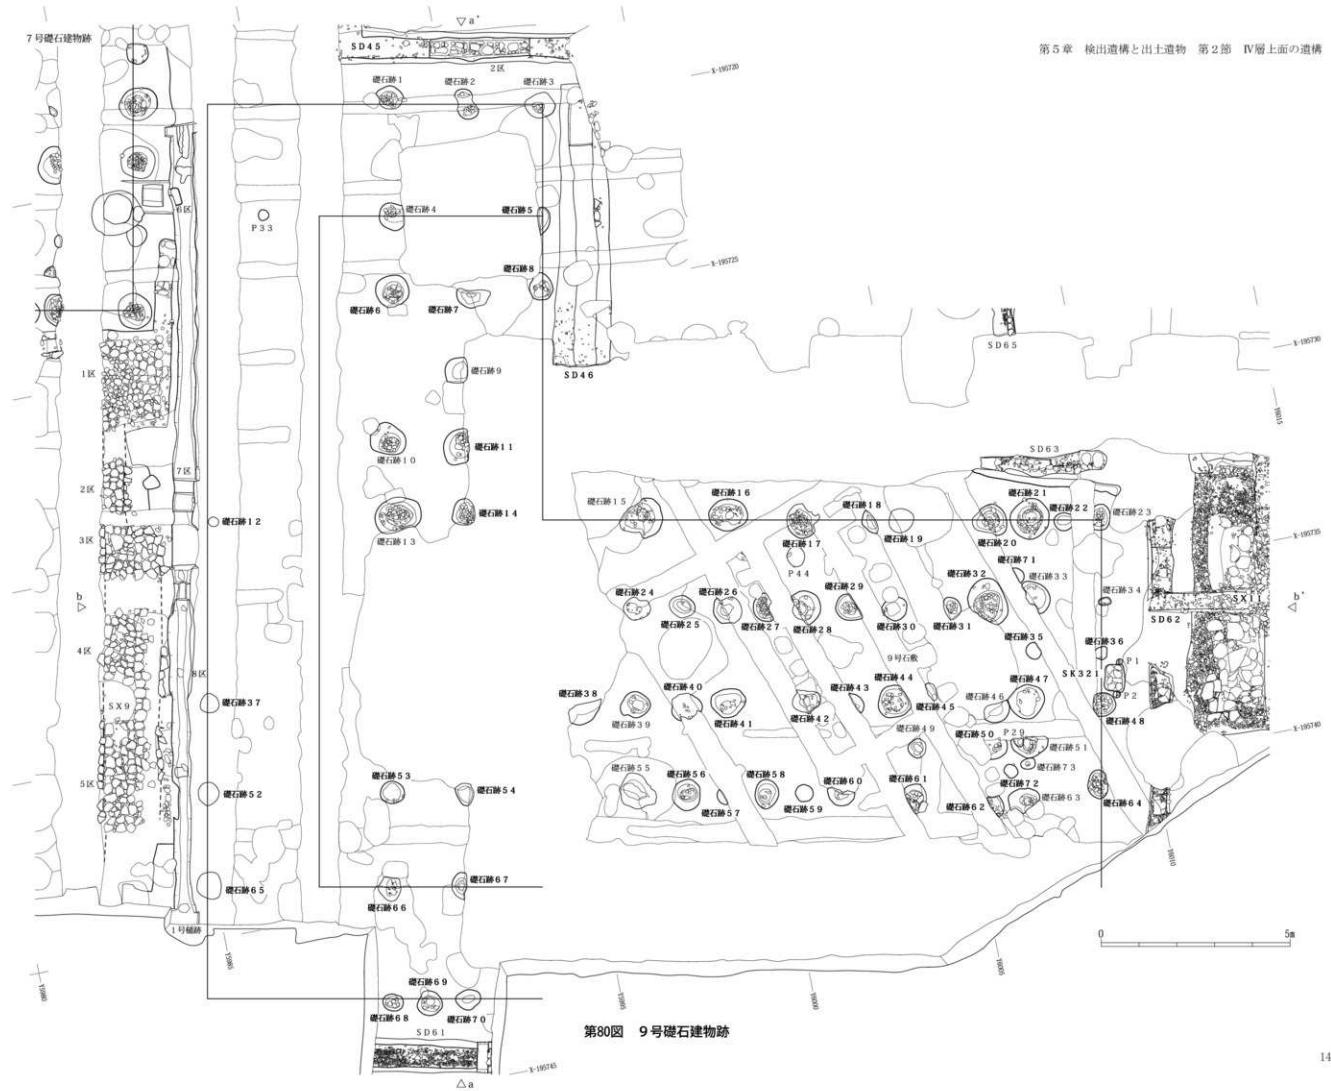
第80図 9号礎石建物跡

検出した磁石跡からみた建物形状は、主屋となる東西棟建物跡とその北西側に南北棟とみられる張出部を取り付く鉤形である。建物規模は全体で東西23.63m（6尺5寸の12間分）、南北23.63m（12間分）である。このうち主屋部は東西23.63m、南北12.80m（6間半分）で、張出部は東西8.87m（4間半分）、南北10.83m（5間半分）となり、

これが一つの建物の場合、これまでの調査で確認した礎石建物跡の中で最大規模となる。建物の南北方向はN $-$ 11° $-$ Eである。建物の規模はあくまでも確認した礎石跡から想定される主たる部分のものであり、周囲を別の建物に取り囲まれる状況から、この建物に接続する渡り廊下や小規模な部屋等の付属建物が取り付く可能性が高い。

建物の各柱間は基本的に他の建物同様6尺5寸を基本としている。張出部北辺と主屋南辺では側柱列とその1列内側の礎石列との柱間が6尺5寸の1間半幅と広くなっている。この部分はSB2やSB3にもみられた縁通りであったことが推定される。また西辺については六角塔基礎底面に辛うじて南北の側柱列を確認したが、おそらくは

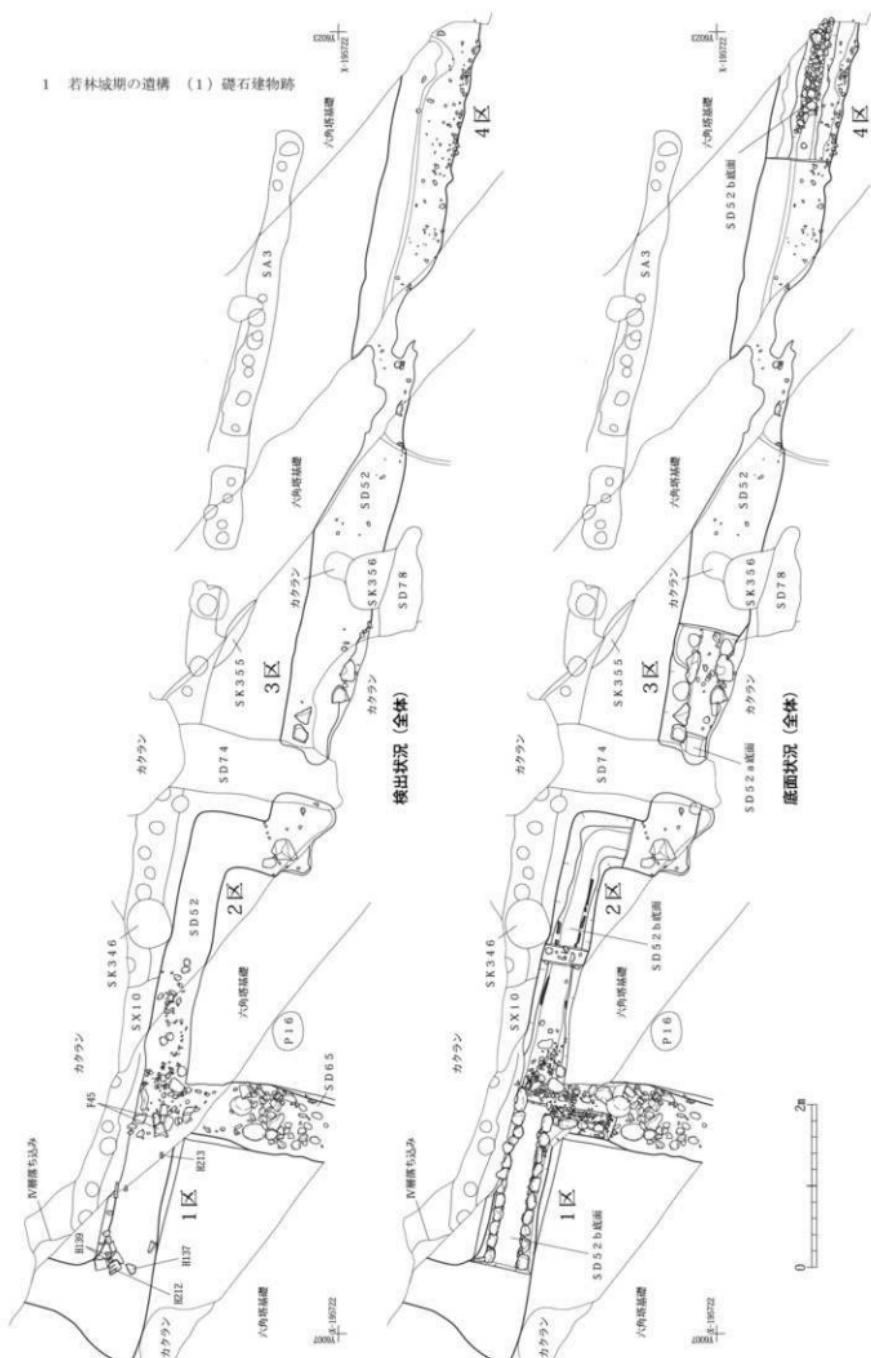
第105図 52号溝跡 (1)

1区のS D65との接続部東側から3区での壁面は、構造が全く異なっており、壁際に厚さ2~4cm程度の木板を立て、底面には粘質シルトの掘り方埋土を敷いている。3区では底面までの掘削を行っておらず、板痕跡は確認できなかった。底面はほぼ平坦である。2区の廃城後の溝の屈曲部掘り方の形状をみると、隅部分はあまり角張らないが、底面部分の状況から構築段階の溝の屈曲部はほぼ直角に屈曲していたとみられる。掘り方幅は0.50~0.62mで、側板痕跡間からみた溝幅は0.20~0.28mあり、西側の石積み部分とほぼ同様である。深さは0.18~0.22mで、底面標

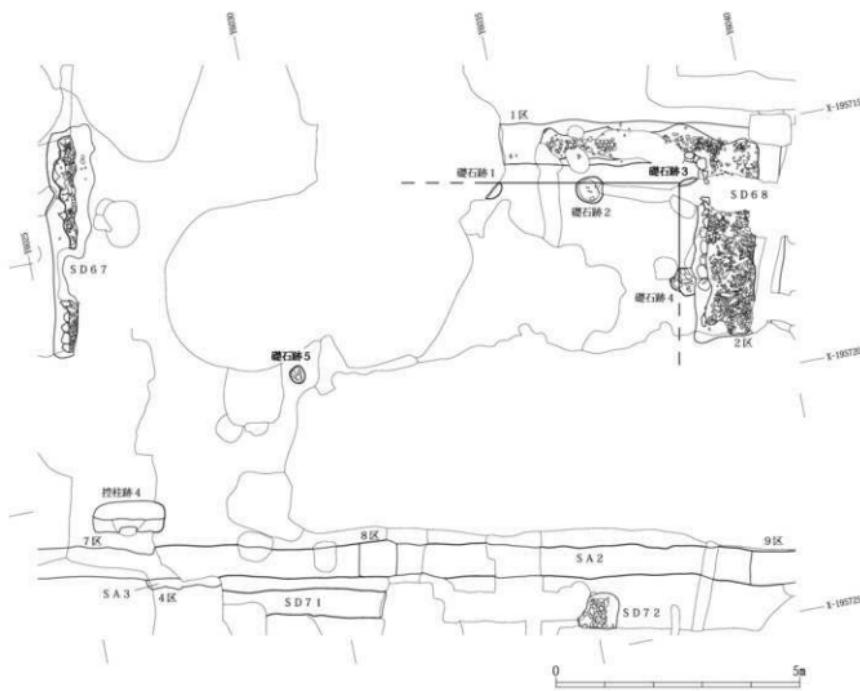
第111図 12号礎石建物跡

検出した礎石跡が少ないため、建物形状は不明であるが、周辺の溝跡等から推定すると、西側はSD67、北および東側はSD68に囲まれた範囲に展開するものとみられ、これらの溝跡が建物周囲を巡る雨落ち溝と推定される。また南側にはSA2が配置されることから、建物はこれより南側へは延びないと考えられる。これらからSB12の規模は東西7.9m(6尺5寸の4間分)~11.8m(6間分)、南北3.9m(2間分)~5.9m(3間分)程度の建物跡と考えられる。建物方向は他の建物跡同様に南北方向はN-11°~Eである。

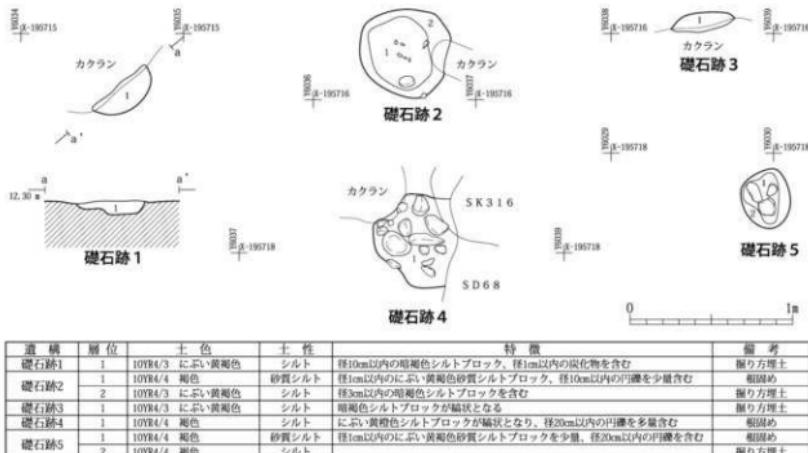
第112図 1号磁石建物跡 磁石跡

建物北辺に位置するとみられる礎石跡である。搅乱で東側を壊されている。掘り方形形状は不整円形で、残存規模は径0.58mである。根固め形状は不整橢円形で、残存規模は長径0.44m、短径0.37mである。抜取痕は確認できなかった。根固めはブロック土が主体で、円錐を僅かに確認したのみである。掘り方理土は暗褐色シルトブロックを含

み、厚さは0.04~0.15mである。

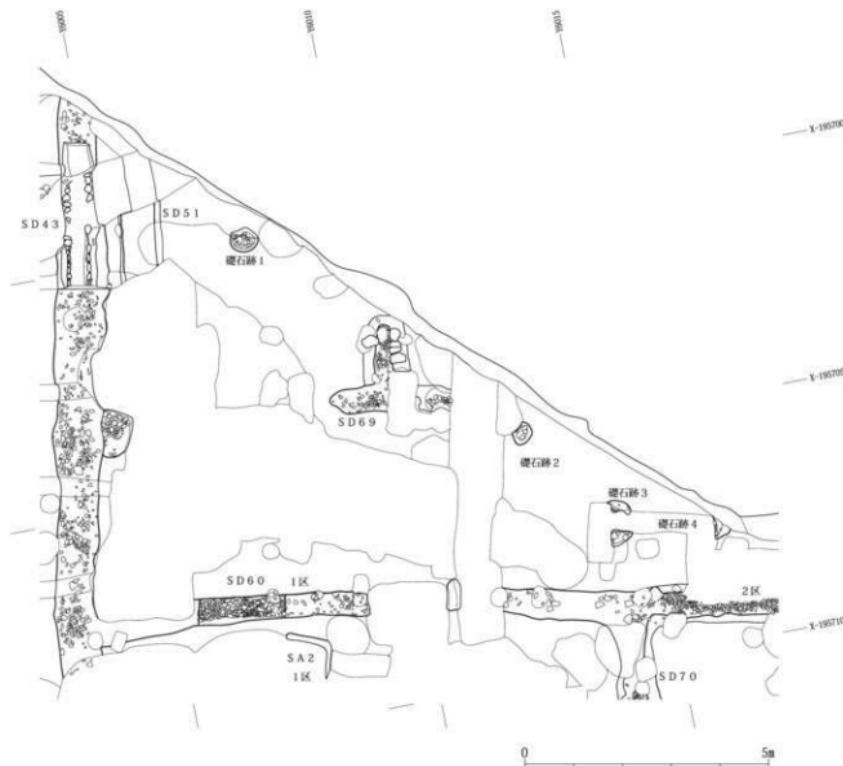
第115図 13号礎石建物跡

礎石跡の残存状況はいずれも搅乱で壊されて他の建物跡よりも悪い。規模は礎石跡3のように径が1m近くあるものもある。また礎石跡には明確な抜取痕は確認できず、根固めと掘り方埋土からなる。根固石はどの礎石跡からも確認され、礎石跡1の根固石が径5~10cmの円礫主体で、量が多く密集しているのに対し、礎石跡2~4は径

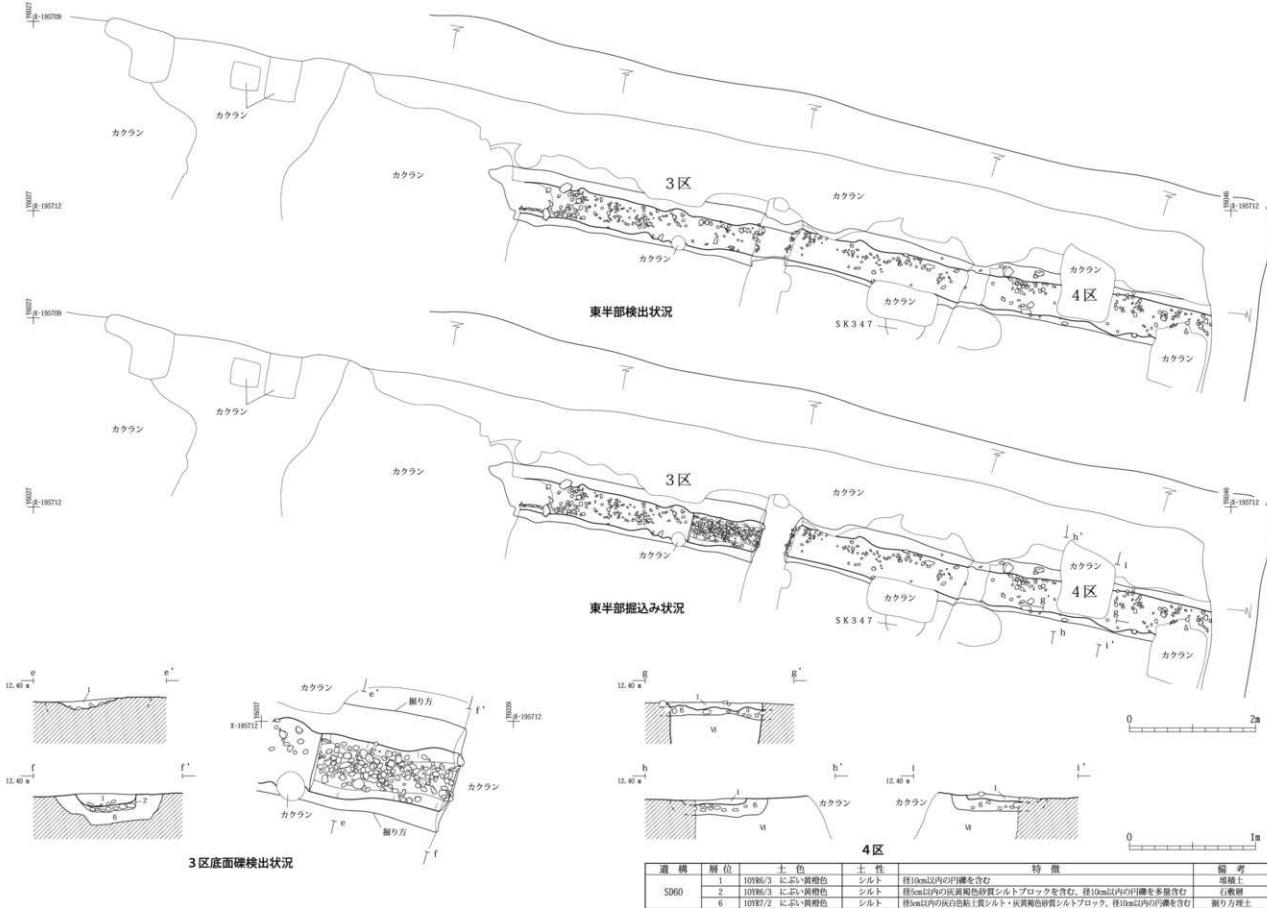
第119図 60号溝跡 (2)

ら接続するかは不明であり、また中ほどで南側からSD70が接続している。礎石跡3と4による南辺礎石列と溝跡との距離は1.8m（5尺9寸程度）である。またSB6のSD43とは近接しており、溝の中間距離で1.29m、掘り方プランの間は0.25mである。

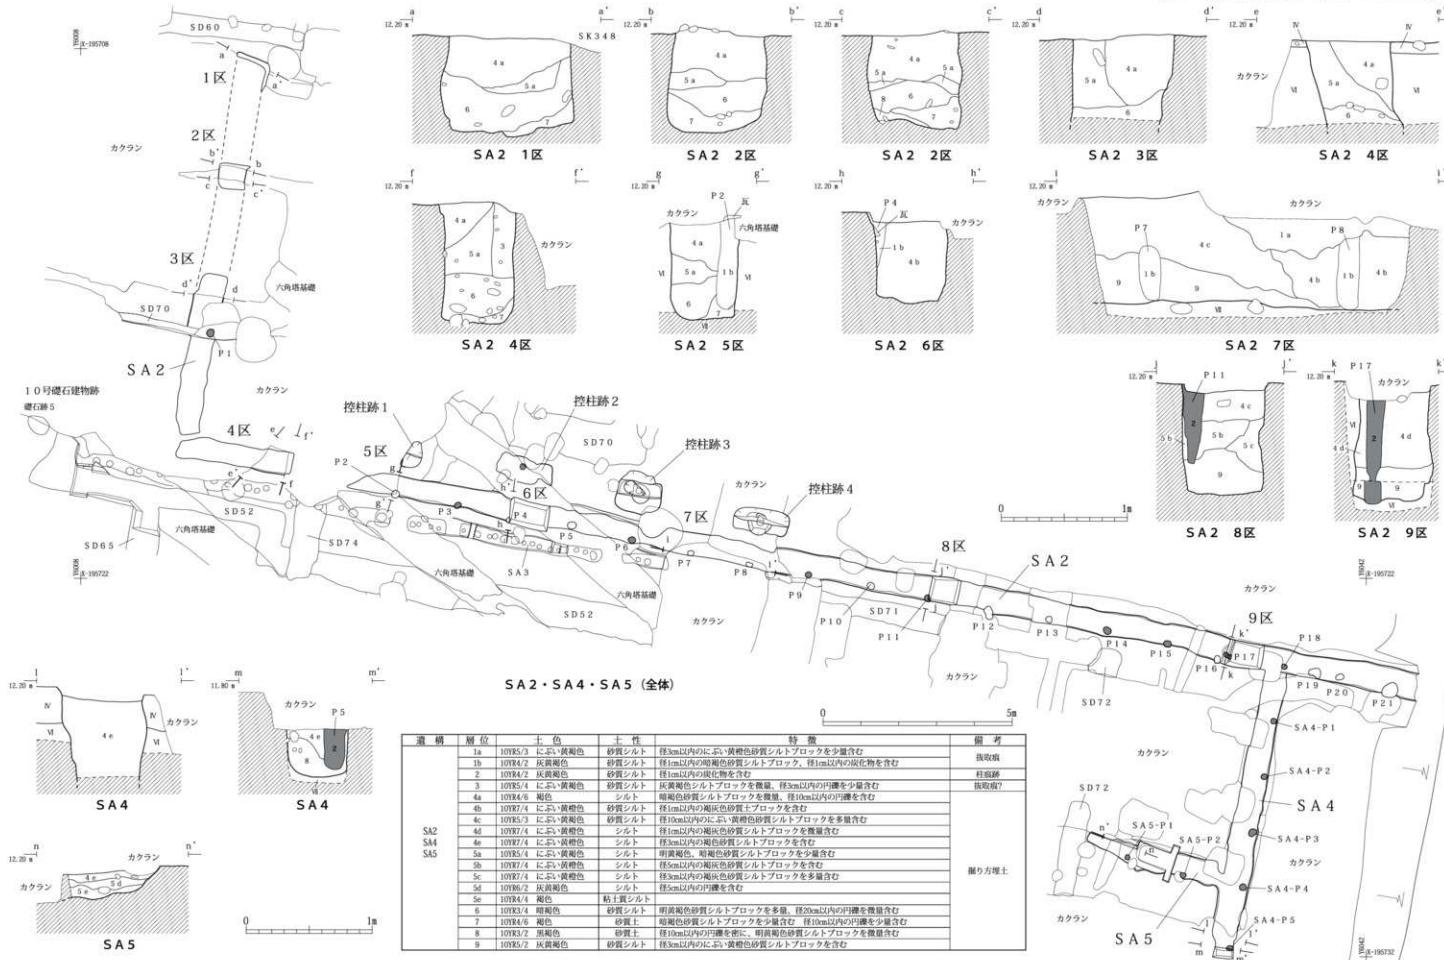
第127図 2・4・5号堀跡

と差があるが、径0.2m程度のものがほとんどである。ピットは一定間隔で配置され、ほとんどのものが掘り方中央ではなく南壁際に配置されている。これらのピットは柱が原位置を保ったまま腐食したものである柱痕跡と、柱を抜き取った後に形成された穴である抜取痕跡の2種類に分けられることを確認した。柱痕跡とみられるものは9区で確認し、これらは柱部分が掘り方埋土に比べてシルト質で、基本的にブロック土を含まない均質なもので、一部に炭化物を含んでいる状況は他の場所でも平面的に多く確認した。8区P11の径は0.2m、残存長は0.63mで、柱下端は掘り方底面まで達していない。9区P17は径0.14m、長さ0.96mで、柱下端は掘り方底面に達し、底面がわずかに沈み込んでいる。またP17は柱が垂直ではなく、頭が掘り方方向と同じ西側にやや傾き埋設されている。さらにその位置は他の柱痕跡と異なり掘り方中央寄りにあるが、その南西側の掘り方南壁際にはP16があり、並びからみてP17は不規則な位置にある。

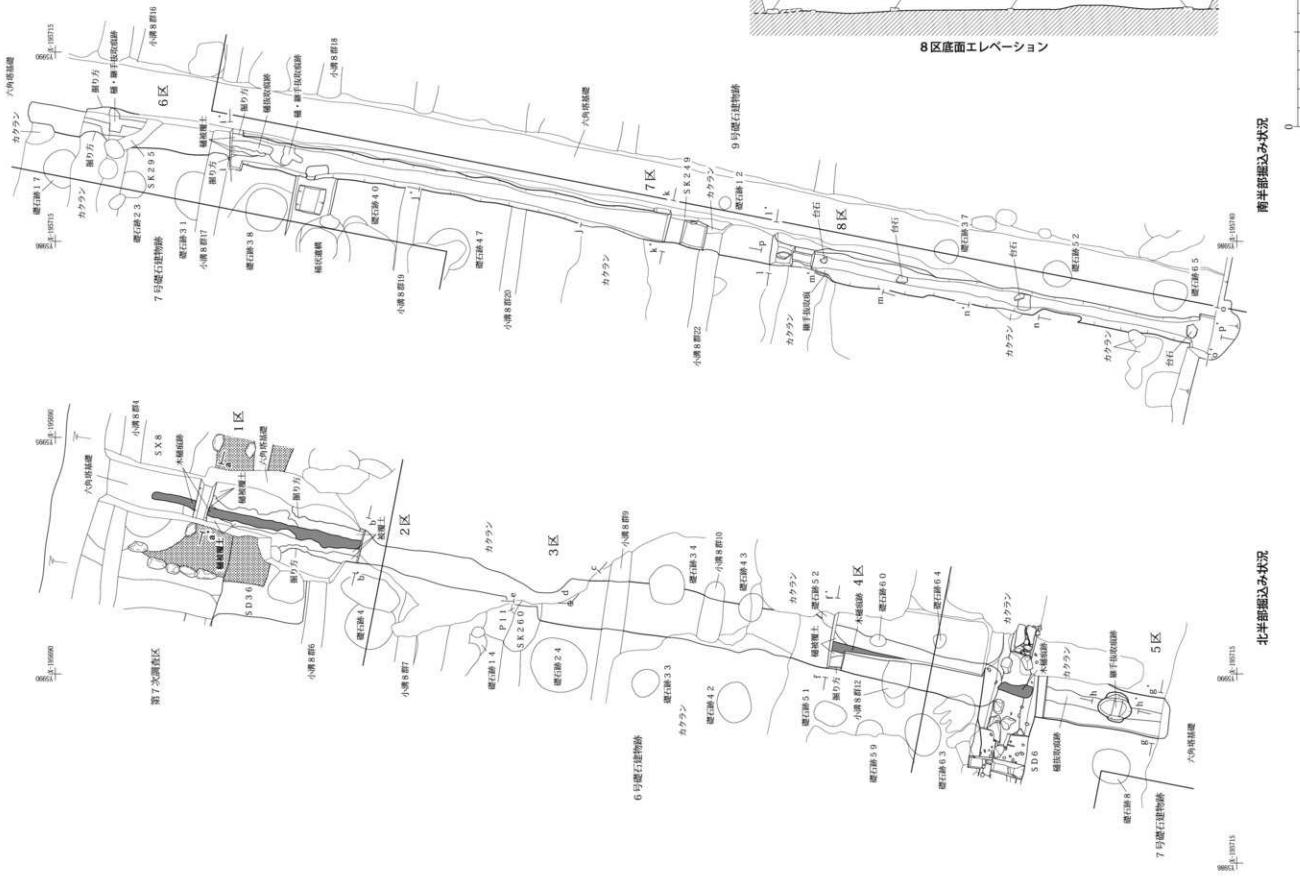
第130図 1号棟跡 (1)

**規模と構造** 植跡の基本的な構造は、溝状の掘り方の底面近くに導水するための木植を埋設し、これを埋め戻したもので、木植と共に、それらをつなぎ長く延ばすための縦手の痕跡も確認している。また木植はSB6の建物範囲においては腐食し土壤化したものが当時の位置で残存していたが、それより南側では後に完全に抜取られている。このような状況の違いは、抜取りの時点でSB6が建っていたことを示すもので、抜取りの時期は廢城時の可能性も皆無ではないが、城が機能している間のことと推察される。

掘り方幅は0.93~1.05mでほぼ一定した規格性の高いもので、深さは0.32~0.74m程度である。底面標高は北端側の1区が11.34m、南側の8区が11.76mと南側から北側に下がっており、1区での底面標高はSX8池部の底面標高の11.80mより下位に位置する。掘り方壁面は木植残存部分では垂直であるが、抜取り部分では上部がやや開くところもあり、これは木植抜取りの際に掘り方壁面を壊したことによるものとみられる。底面は平坦で、断面形はほぼ方形である。

木樁埋設土は木樁を固定或いは保護する目的で埋設した土で、木樁の上部、側部、下部にみられる。基本的には埋め戻し土同様のブロック土を用いるが、特に15層は黄褐色粘土質シルトで、木樁の上半部を包むように貼っており、確認した多くの断面で確認している。15層は他に比べ明確で、ブロックが少なく粘性が強いことから、木樁の固定のみならず、漏水や外部から雨水などの浸透を防ぐ目的があったことが想定される。埋設土状況の良好な4区では、底面に土を敷いた後、樁側面下半に土を入れ固定し、上部には15層を貼り、さらに14層を厚く掘り方幅いっぱいにドーム状に被せるなど、入念な造りが見てとれる。

木樁痕跡は1~4区で確認しているが、木樁は腐食により残存せず、木片も全く確認できず土壤化している。これより確認した木樁の断面形は1・3・4区の状況から0.2m四方のほぼ方形と推測される。本来なら木樁内部は中空であったとみられるが、腐食土と流入土との区別がつかない状況である。木樁痕跡の底面標高は北側の1区が11.62mなのに対し、4区は木樁痕跡上面標高が12.01mであり、木樁痕跡の断面形は0.2m四方の方形であることから、木樁底面は11.8m付近と推定できる。さらに抜取られた南端8区の推定底面標高が11.93mと、掘り方同様、明らかに南から北へ下る傾斜が確認できる。

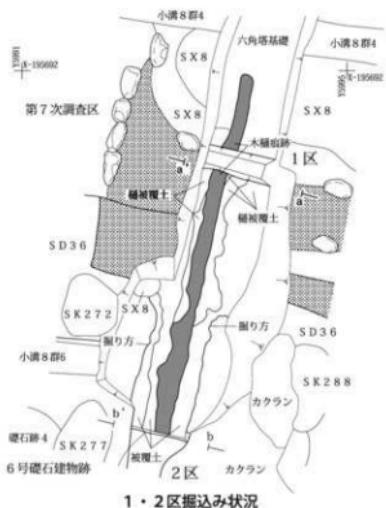
## 1・2区掘込み状況

その他として、木樁痕跡がみられる北半部の2か所で、木樁をつなぐための縦手の痕跡を確認した。縦手は本来、木板を直方体に組み、木樁と直交させ、これを嵌め込むための穴が両面から開けられているものである。また木樁が抜取られた南半部で縦手の抜取り痕跡を同時に確認した。縦手痕跡プランにみられる土壌は木樁と同様にブロックを多く含まない暗色のもので、木樁プランと接続している。2区での断面から縦手の長さは0.56m程度で、3区の断面からみて、幅は木樁同様0.2mで、断面形状は正方形である。縦手の抜取痕跡は5区から6区にかけて3か所確認し、これらは全て南北方向の木樁と直交する東西方向のプランとして確認している。5区の抜取痕跡には瓦片が多く量入る土坑状プランとなり、抜取り後に人为的に瓦を廃棄したものとみられる。縦手間の間隔をみると、2区と3区の距離が3.8mで、5区から6区の距離が北側2.96m、南側3.86mと一定ではないが、概ね柱間の1間半や2間に分に相当することで、この間隔が木樁1本分の長さの目安となる可能性がある。この他、6区から7区の間の西壁で2か所、8区の西壁で2か所に土坑状プランを確認した。堆積土は樁跡の埋め戻し土に比べ混入するブロック土が小さく乱された状態で、木樁や縦手の抜取りの状況と類似している。平面形状が不明瞭なため相互の間隔も曖昧であるが、その形状や組込みの深さからみて、木樁と直交し掘り方西壁にかかる縦手痕跡の可能性も考えられる。

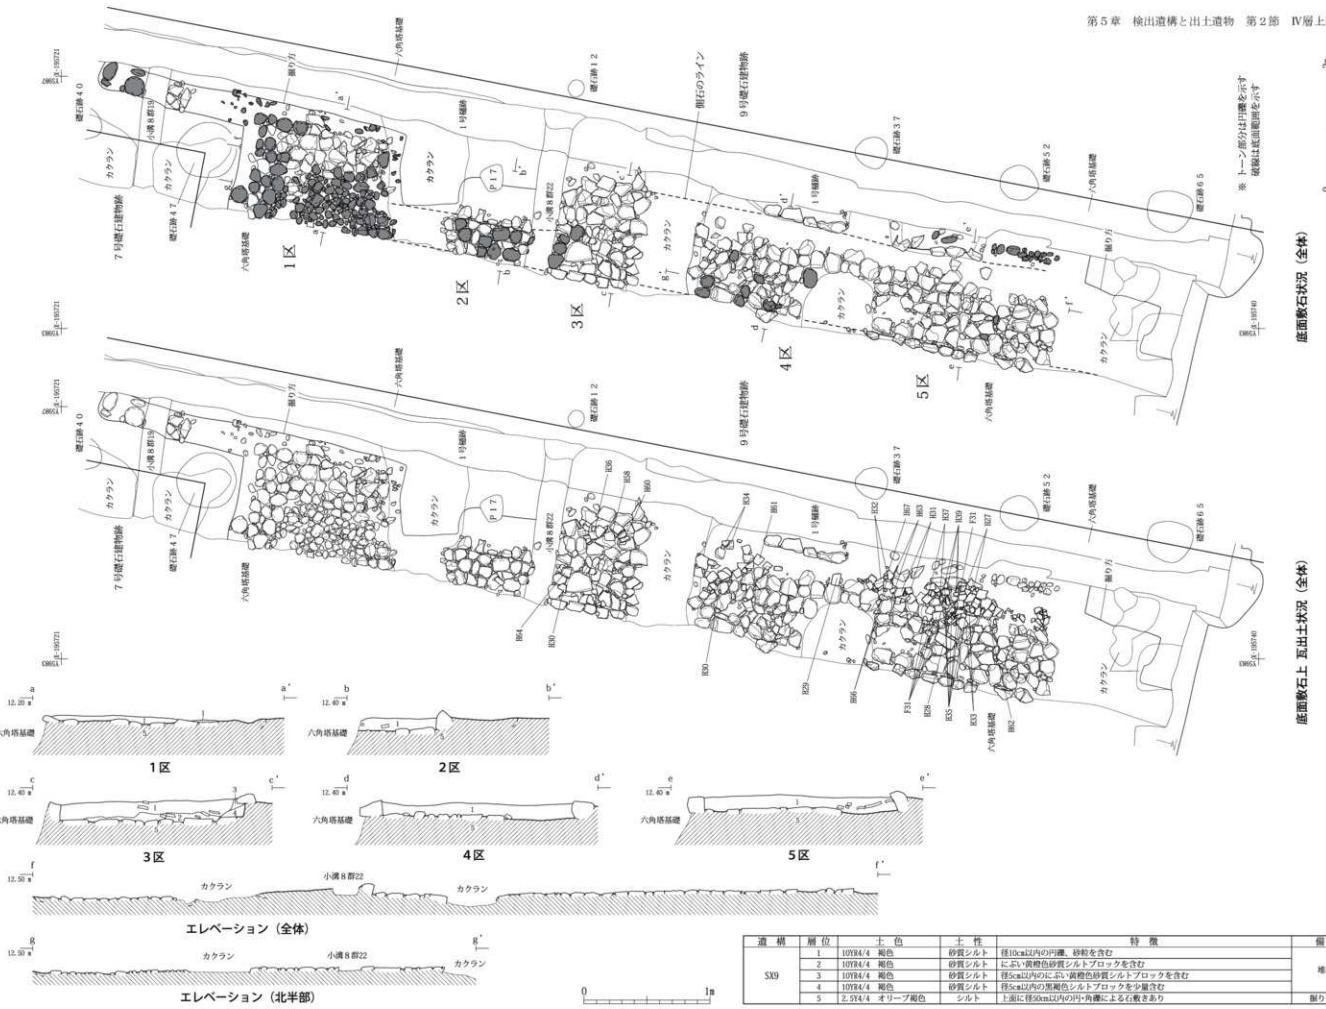
第134図 9号石造跡

遺構の掘込みは北及び南側の敷石部分と、それらをつなぐ溝状部分で行っており、北側敷石部分を1区、溝状部分を2区、南側敷石部分を北から3~5区とした。

**北端溝状部**：長さは2.42m、幅は0.43mと細長く、側石は確認できず、北半部の底面には飛び石状に径40cm以内のやや大きな扁平な円礫や角礫が3つのまとまりをもち、平坦面を上に向けて埋設されている。掘り方範囲は底面縁に極めて近接しており、側石を伴う掘り方プランの在り方とは異なることから、本来この部分には側石は立てられな

かったとみられる。底面礫の上面標高は、北端が12.24～12.26mであるのに対し、南側は12.16～12.22mとなり、S X 9のこの部分に限り、底面は北から南に僅かに傾斜し下がっている。

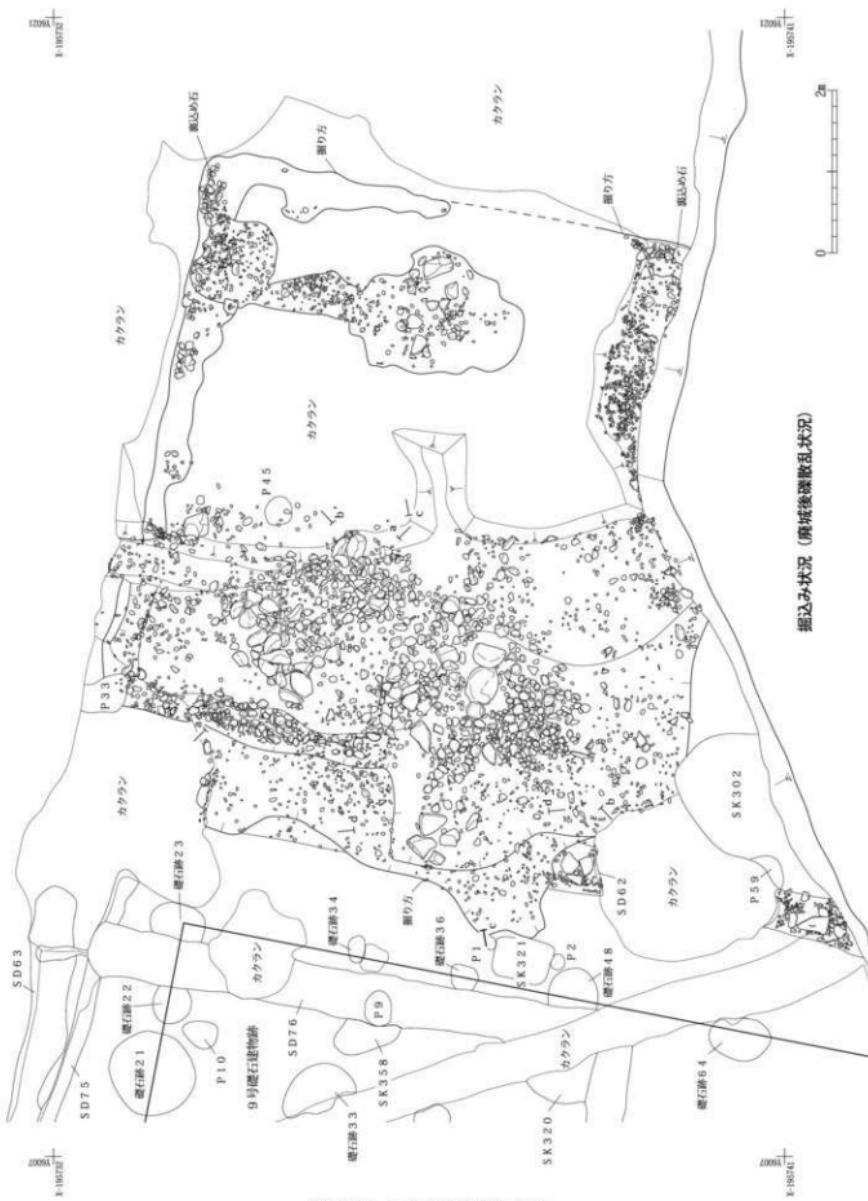
第136図 11号池状遺構（1）

半部は残存が悪いながらも本来の構造が判別できる状況である。他遺構との重複は、S X11がS B 9 東辺溝のSD 62を譲り受けで確認したが、これはS X11が廃城後に形状を変えられるなどの大きな改変を受けたことに伴うもので、S X11はその配置状況からみて、本来は若林城の一施設としてS B 9 東側に構築されたものと考えられる。

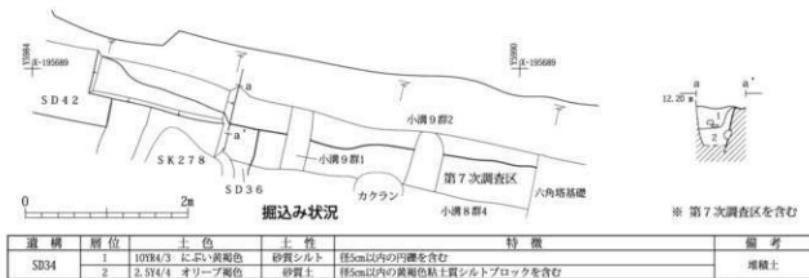
第150図 34号溝跡

Y37-39、X38・39グリッドで検出した東西方向の溝跡で、第7次調査で確認しており、SD36・42より新しく、東西両端は調査区外へ続いている。形状は直線状で、今回の調査区内での残存長は1.72m、第7次調査でみた軸方向はN=80°～Wと城方向と同様である。素掘りの溝跡とみられ、壁面は垂直に近く立ち上がり、底面状況や深さは不明である。堆積土は2層に分かれ、いずれも砂質である。
