仙台市文化財調査報告書第86集

郡山遺跡 VI

—昭和60年度発掘調査概報—

仙台市教育委員会

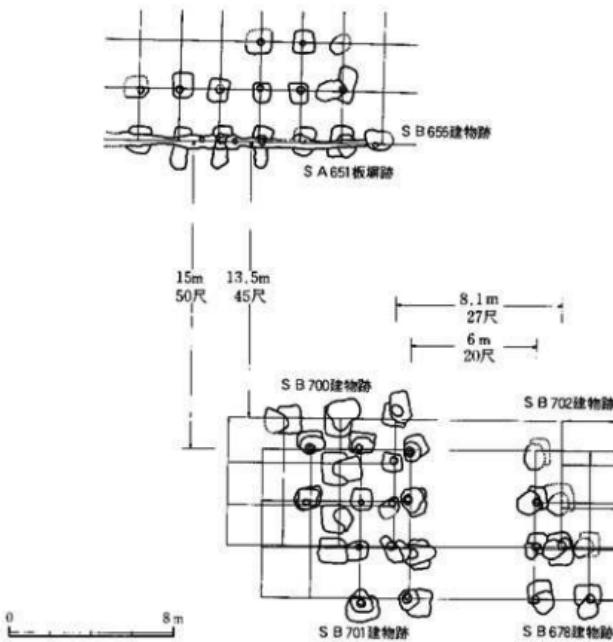
第10図 第3段階遺構配置図

N-31°-E S A 651, S B 655・678

S B 655 建物跡南柱列と S B 700 建物跡北柱列の南北間距離は 13.5m (45 尺)、S B 702 建物跡は南西隅柱のみの検出であるが、S B 700 建物跡南柱列の延長線上にあり、両建物の南柱列は一直線上に揃っていたものと考えられ、この両隅柱間の東西距離は 8.1m (27 尺) である。この様な配置関係からみて、この 3 棟の建物は同時存在とみておきたい。S B 655 建物の柱抜き取り後、南柱列位置に S A 651 板塀が造られ、S B 700 建物は同じく柱が抜き取られた後、南東にややすらしてほぼ同規模と考えられる S B 701 建物が建てられ、また、S B 702 建物の柱抜き取り後、南西にややすらして、これもほぼ同規模と考えられる S B 678 建物が建てられている。S A 651 板塀跡と S B 701 建物跡北柱列の南北間距離は 15m (50 尺)、S B 701 建物跡と S B 678 建物跡は南柱列が一直線上に揃っており、両建物間の距離は 6 m (20 尺) である。この板塀と 2 棟の建物も前段階同様、同時存在したものと考えられる。さらにこの 2 棟の建物も最後に柱が抜き取られている。

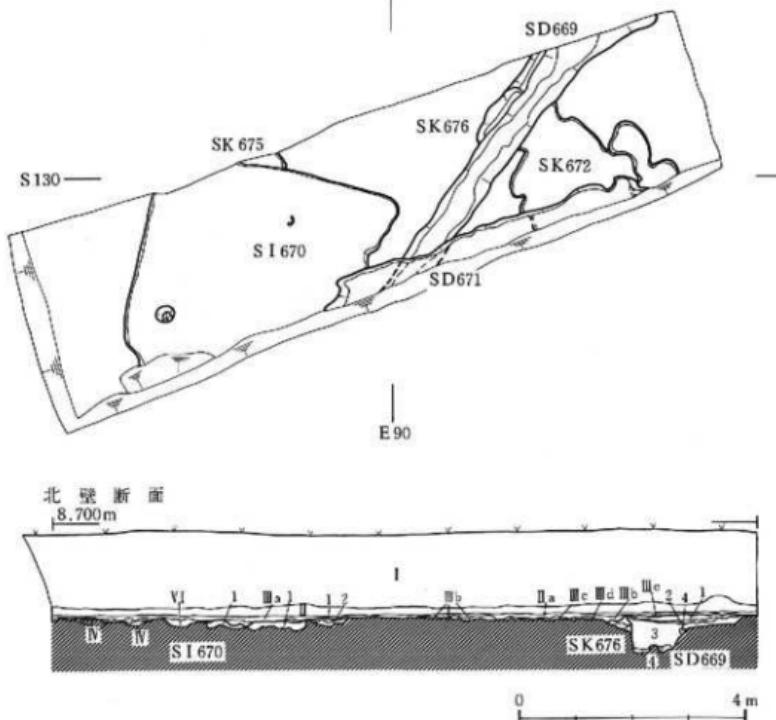
第14図 第52次調査区平面図と土層断面図

層位	土色	土性	備考
基本層位			
I	褐色土		
II	10 BG%	暗青灰色	粘土
IIIa	10 YR%	灰黃褐色	粘土 酸化鉄を多量に含む
IIIb	5 G%	綠灰色	シルト質砂 酸化鉄、炭化物、土師器片を少量含む
IIIc	5 GY%	オリーブ灰色	粘土 酸化鉄を斑点状に含む
IIId	10 GY%	綠灰色	砂 酸化鉄を多量に含む
IIIe	10 YR%	褐灰色	粘土 酸化鉄を多量に含む
IV	10 GY%	暗綠灰色	シルト質粘土
V	10 YR%	褐色	粘土 酸化鉄を崩壊状に含む
S I 670	1	10 YR% において黄褐色	粘土 マンガンを少量含む
S K 675	1	10 YR%	黒褐色
	2	10 YR%	褐灰色
S D 669	1	10 YR%	黑色
	2	10 YR%	褐灰色 火山灰
	3	10 YR%	褐灰色
	4	10 YR%	褐灰色 粘土 砂粒、酸化鉄を斑点状に含む
S K 676	1	10 YR%	褐灰色 粘土 砂粒、酸化鉄を含む
	2	10 YR%	褐灰色 粘土 酸化鉄を多量に含む
	3	10 YR%	褐灰色 粘土 酸化鉄を塊状に含む

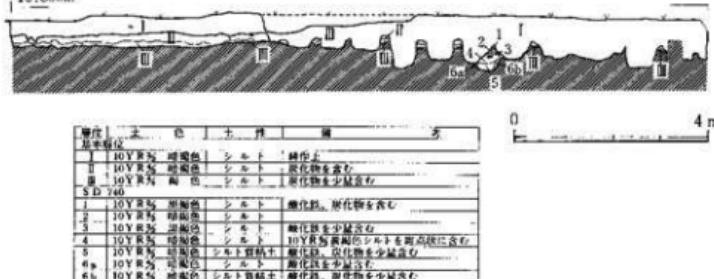
第19図 第54次調査区土層断面図

北西端で9.35m、中央部付近で9.35m、南東端で9.33mとほぼ平坦である。堆積土は細分すれば7層にわけられるが、暗褐色・黒褐色のシルト・粘土質シルトである。出土遺物は堆積土中より土師器壺・甕、須恵器片が各1点のみである。

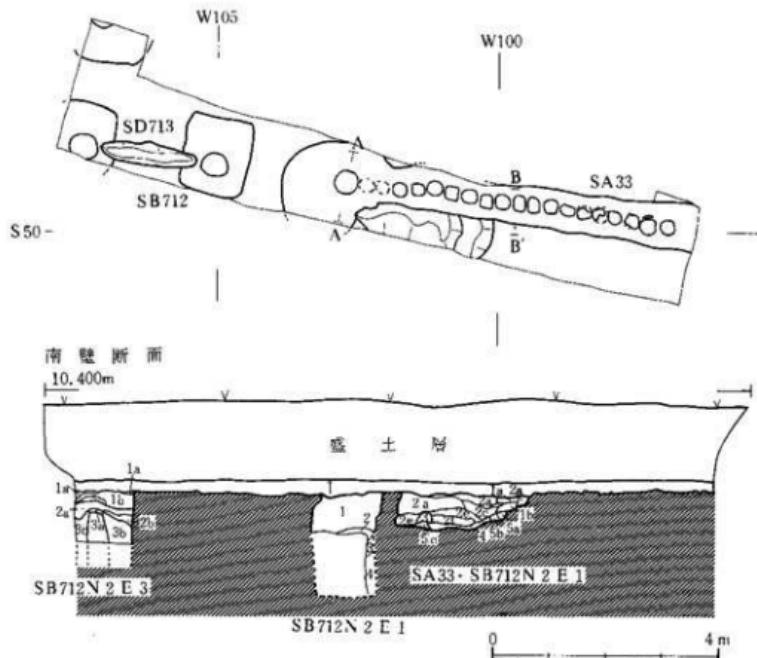
第30図 第56次調査区平面図・土層断面図

層位	土色	土性	備考
基本層位			
1	10Y R%	暗灰色	粘土 旧水田
SB 712N 2 E 1			
1a	2.5G Y%	灰白色	粘土 鐵化鉄を少量含む
1b	10Y R%	褐灰色	粘土 鐵化鉄を少量含む
1c	10Y R%	褐灰色	粘土
2a	2.5Y%	灰白色	粘土 鐵化鉄を少量含む
2b	2.5Y%	灰白色	粘土 鐵化鉄を多量に含む
3a	2.5Y%	黃褐色	粘土
3b	10Y R%	褐灰色	粘土
SB 712N 2 E 1			
1	N%	灰白色	粘土 鐵化鉄を少量含む
2	10G Y%	綠灰色	粘土
3	10B G%	青灰色	シルト質砂
4	10G Y%	綠灰色	粘土
SA33 - SB712N 2 E 1			
1a	10G%	綠灰色	粘土
1b	10G Y%	明綠灰色	粘土 鐵化鉄を少量含む
2a	10Y R%	褐灰色	粘土
2b	2.5Y R%	灰黃色	粘土
2c	7.5Y R%	褐灰色	粘土 鐵化鉄を帶状に含む
2d	7.5Y R%	褐灰色	粘土 鐵化鉄を少量含む
2e	7.5Y R%	褐灰色	粘土 鐵化鉄を含む
2f	7.5Y R%	褐灰色	粘土 鐵化鉄を多量に含む
3	10Y R%	褐灰色	粘土 鐵化鉄を少量含む
4	10Y R%	淺黃褐色	粘土 鐵化鉄を含む
5a	2.5Y R%	褐灰色	粘土 鐵化鉄を斑点状に含む
5b	5Y R%	褐	粘土 鐵化鉄を多量に含む
5c	7.5Y R%	黃褐色	粘土 鐵化鉄、炭化物を多量に含む

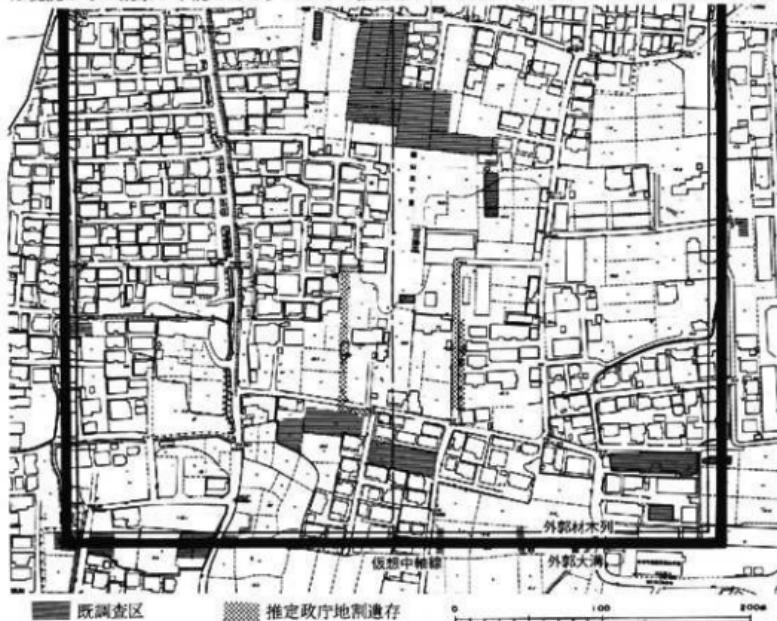
第42図 Ⅱ期官衙政府推定図

中心に東西幅75~80m、南限は外郭南辺より80~85mと考えられた(第42図)。

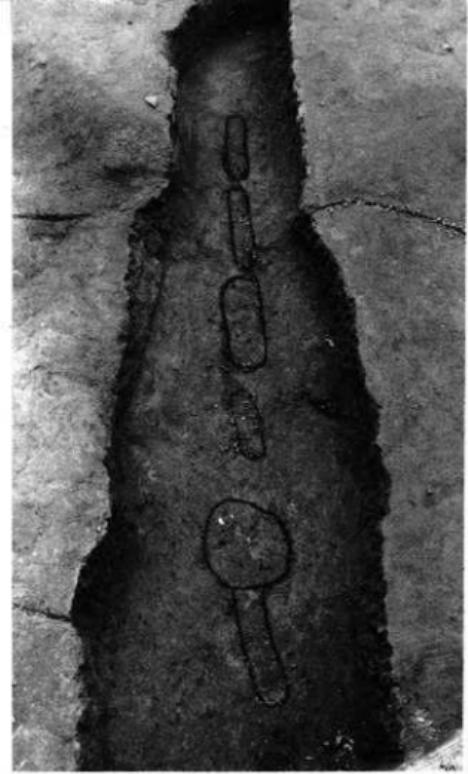
図版 8 第51次調査区
S A 651 板塀跡(西より)

S A 651 板塀跡 東西方向にのびる板塀跡で、調査区の東では切れているが西にさらに続き、方向はE-31°-Sで、検出分総長は12mであるが、東端より6.5mで塀がきれ、幅1.6mの通り間口が開く。開口両側には西に20cm角、東に12×23cm角の柱痕跡がみられる。布掘りは上幅32～68cm、深さ45cm、断面U字形で、柱間寸法140～210cm、直徑14cm程の支柱痕跡の間に4～5枚の縦板材の痕跡が一列にみられる。板痕跡は長さ22～28cm、幅6～8cmで、下端部は痕跡断面でU字形を呈し、打ち込みのため削り出した形跡はない。布掘り埋土は暗褐色・にぼい黄褐色シルトである。第3段階S B 655を切っており、第4段階S B 638の他、SK 631・633・686に切られている。第3段階所属。

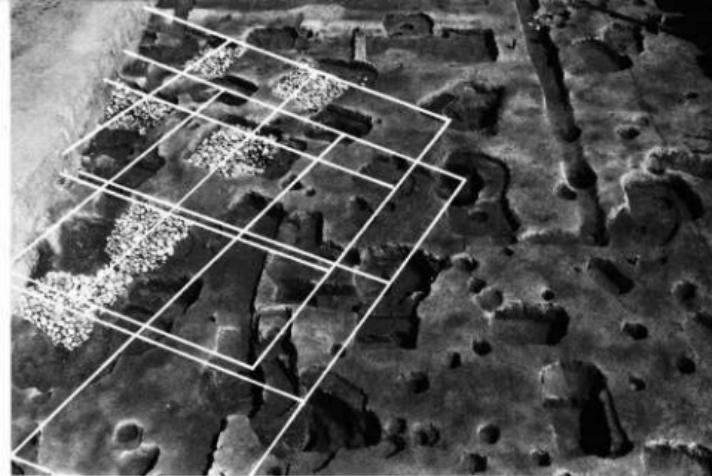
図版14 第51次調査区
S B 700・701建物跡
(東より)

S B 700 建物跡 南北3間、総長6.7m（柱間寸法170～248cm、平均213cm）、東西2間以上（約270～300cm、平均282cm）の縦柱建物跡で、南北柱列の方向はN-33°-Eである。柱穴は一辺85～158cmの長方形ないしは不整形形、深さ66～86cmで、柱痕跡は直徑30～50cmである。東2列・3列は柱穴内に挿入した河原石が底面から厚さ50cm程で詰め込まれている。東1列のみ埋土に礫は入っていない。全ての柱穴で柱抜取り穴を伴う。南側柱列が、東側のS B 702と接っており、建物間隔は8.4mである。また、同段階の北側のS A 651・S B 655との間隔は13.5mである。第3段階S B 701を切っており、第4段階S B 699、第3段階S A 636、S X 622の他、S B 705に切られている。第3段階所属。

S B 701 建物跡 南北3間、総長7.1～7.4m（柱間寸法217～263cm、平均245cm）、東西3間以上（約242～265cm、平均248cm）の縦柱建物跡で、南北柱列の方向はN-32°-Eである。柱穴は一辺70～154cmの隅丸長方形、深さ50～77cmで、柱痕跡は直徑32～50cmである。全ての側柱穴に柱抜取り穴が伴うが、建物内部の柱穴は抜取り穴を伴わない。抜取り穴は一辺50～118cmの不整形形、深さ90～116cmである。南側柱列が、東側のS B 678と接っており、建物間隔は6.27mである。また、同段階の北側のS A 651・S B 655との間隔は15mである。第3段階S B 701を切っており、第4段階S B 699・第5段階S A 636の他、S B 694・705に切られている。第3段階所属。

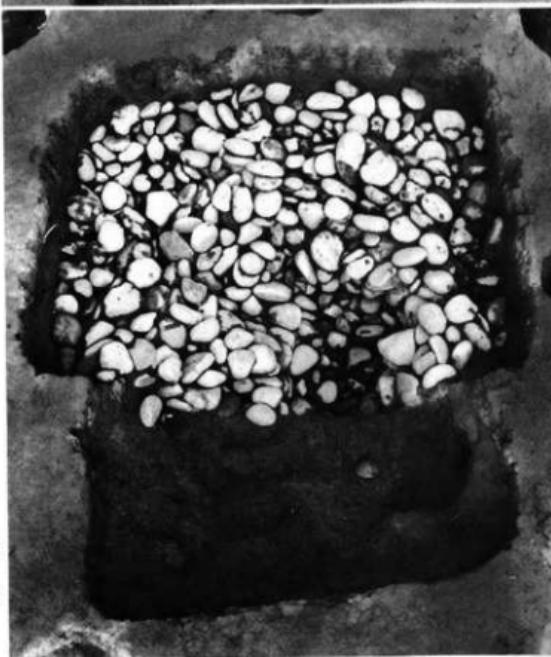
図版19 第51次調査区
S B 700建物跡
北1東2柱穴・
抜取り穴(東より)

め込んでおり、第24次調査における S B 264・344・373 建物跡と同様、柱の不等沈下を防ぐための基礎工法と考えられる。

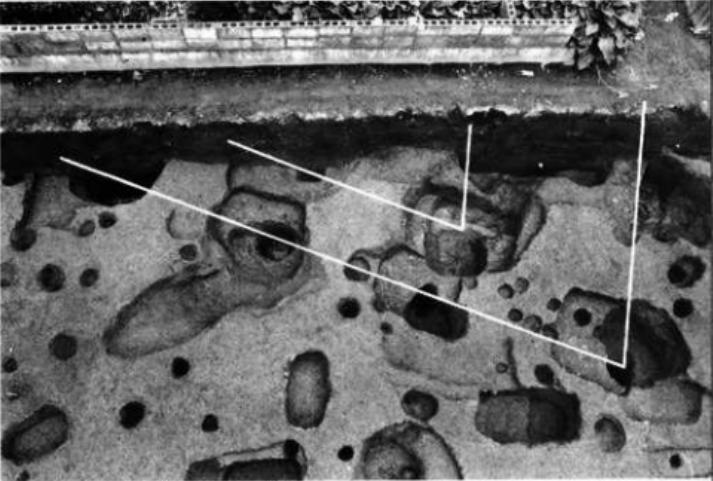
図版24 第51次調査区
S B 638 建物跡
(南より)

S B 638 建物跡 桁行6間、総長12.7m（柱間寸法191～250cm、平均212cm）、梁行2間、総長4.37m（幅210～227cm、平均218.5cm）の東西棟建物跡で、桁柱列の方向はE-3.5°-Nである。柱穴は直径60～90cmの不整形で、深さ30～74cmと不揃いである。柱痕跡は直徑26～31cmである。南1東3、南1東4の両柱穴に柱抜き取り穴が伴う。掘り方埋土は黄褐色・黄橙色シルトである。南1西1柱穴内より須恵器甕片が1点出土している。第1段階S A 651、

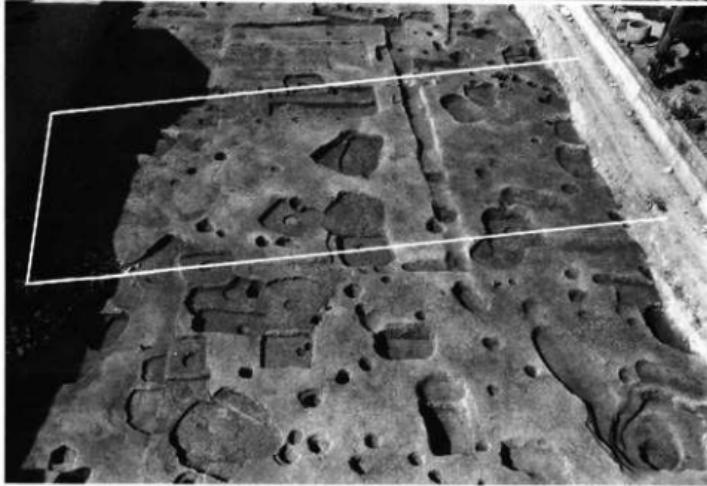
図版26 第51次調査区
S B 699建物跡
(南より)

S B 699 建物跡 桁行5間以上（柱間寸法280～303cm、平均296cm）、梁行2間、総長6m（ \approx 300cm）の東西棟建物跡で、桁柱列の方向はE-3°-Nである。柱穴は一辺85～115cmの不整方形、深さ25～85cmで、柱痕跡は直径25～33cmである。掘り方埋土は暗褐色・黒褐色粘土質シルトと黄褐色粘土質シルトが互層をなしており、北1西4柱穴は底面に径5～10cmの河原石が散かれている。方向をほぼ同じくするS B 638との距離は10.8m、両建物の棟通り間隔は14.7mである。第1段階S B 700・701を切っており、第5段階S A 636・S X 622の他、S

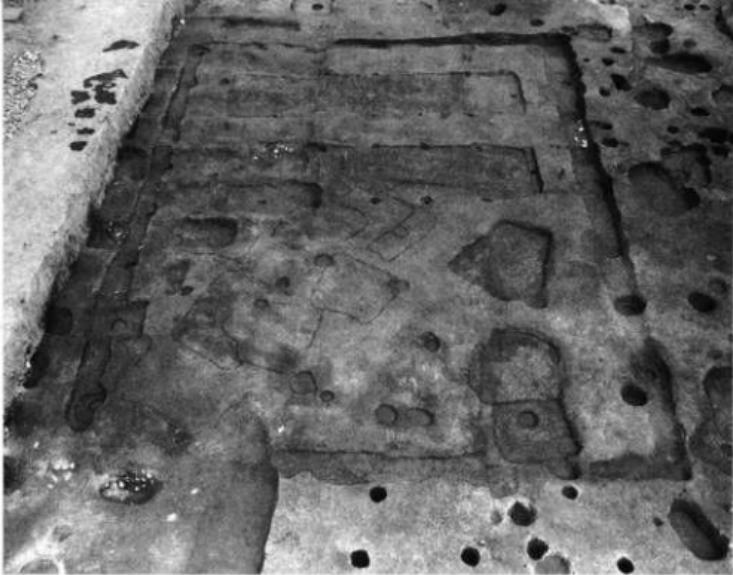
図版30 第51次調査区
S X 622性格不明遺構
S A 636帰跡全景
(南より)

S X 622 不明遺構 S A 636にとり囲まれた部分の北側に長さ5.6~5.7m、幅1.3~1.4mの長方形遺構が東西方向に2列並行している。方向はE-1~2°-Sである。北列と南列との間隔は1m、中心間隔で2.4m、北列北辺とS A 636北列中心線の間隔は1.15m、東端・西端とS A 636東列・西列中心線との間隔は各々90cmであり、このS X 622とS A 636は同時

期で一体となる造構とみられる。造構は深さ10~30cm、底面はゆるやかな凹凸のある掘り方で、暗褐色・褐色・にほい黄褐色シルトの埋土を厚さ10~15cmまで入れ、その平坦な上面に屢々の敷き圧痕が、短軸方向（南北）にほぼ全面にみられる。圧痕は直径1~1.5cm前後の断面円形で、50cmあたり平均18本である。太さもほぼ均一であり、棒状の材を両端で編んで敷きつめたものと考えられる。造構の東西両端中央に各々1つずつ、また南辺、北辺の内側に沿って、各々5つずつ、柱間寸法87~100cmで、直径6~10cm、深さ35~50cmの小柱穴がみられる。構造・性格等、詳細は不明である。第1段階S B 700・701、第2段階S B 699、第3段階で中世陶器片を出土したS K 696を切っており、造構の変遷では第5段階に所属する。

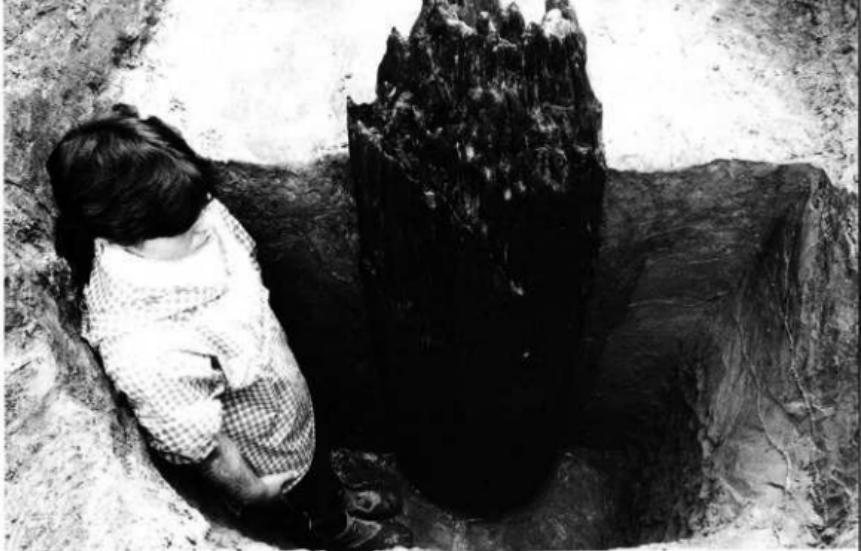
図版63 第56次調査区
S B 712建物跡
北2東1柱穴断面(東より)

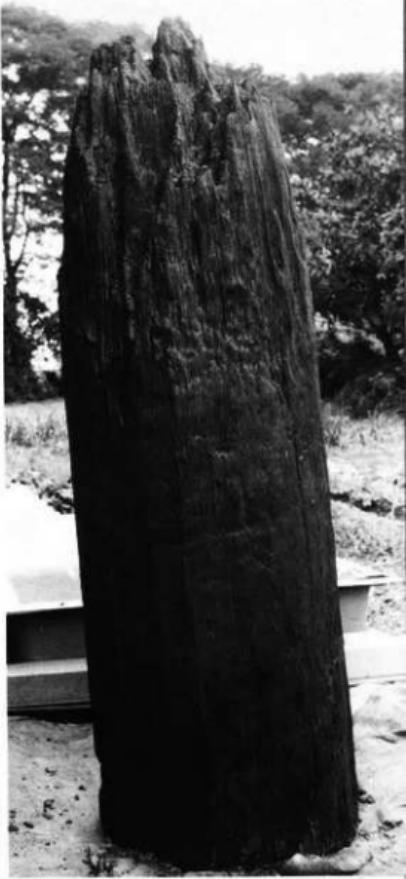
図版64 第56次調査区
S B 712建物跡
柱根

第56次調査区はⅡ期官衙外郭南辺中央部にあたり、材木列の存在が予想された個所である。この個所で住宅建築に伴う発掘届が提出されたことから、緊急調査を実施した。調査の結果、現地表面より1.5m程下の盛土・旧水田面下層で、想定位置より5.9m程東にずれた南門の柱根が発見され、Ⅱ期官衙南門は八脚門で、官衙中軸線はセンターインより東寄りにあることが判明した。
