山梨県指定史跡  
武田勝頼の墓  
— 経石出土に伴う総合調査報告書 —

2010年  
甲州市教育委員会

山梨県指定史跡  
**武田勝頼の墓**  
— 経石出土に伴う総合調査報告書 —

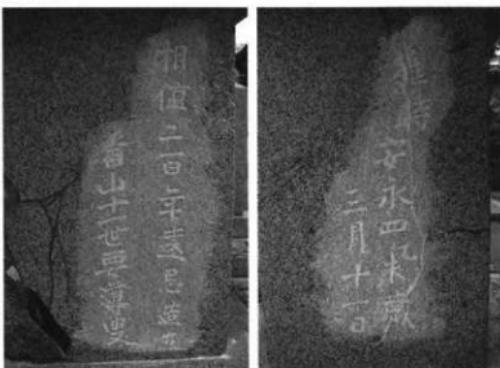
■写真9 勝頼塔身銘

勝頼宝篋印塔の塔身側面に「相値二百年遠忌造立 當山十一世要導叟」「維時

安永四乙未歳 三月十一日」と刻まれ

ており、勝頼の命日である安永4年(1775)3月11日に、当時の第11世住職の要導が中心となり、二百年遠忌を営んだことが知られる(写真9)。

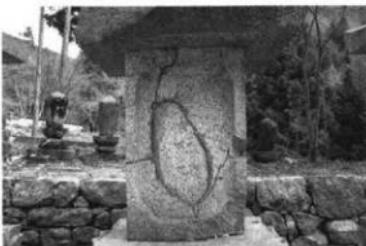
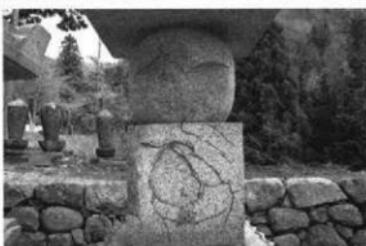
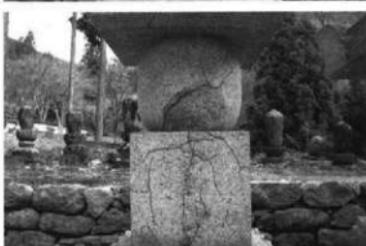
■写真10 塔身・地輪の損傷

2度の火災で甲将殿が焼け、その度に被災したとみられる石材の欠損や剥離が著しく、無数のひびも認められる。特に宝篋印塔の隅脚が大きく欠損しており、各石塔の台座に彫られた蓮華も、正面側はひどい状態である。また、宝篋印塔の塔身・五輪塔の地輪の正面には同心円状のひびが入り、被熱後消火のための水をかけられた際に生じたものと思われる(写真10)。

昭和33年6月19日に県の史跡に指定され、より一層の厚い保護がされてきた。しかし、2度の被災による石塔の損傷が大きく、また、基壇の不整により石塔が傾いており、倒壊の危険性が指摘されてきた。そのため、平成18年度の景德院事業として、県費補助事業で墓の保存修理が行われた。その折、石塔解体時に多量の経石が基壇中から出土し、一連の調査の発端となった。

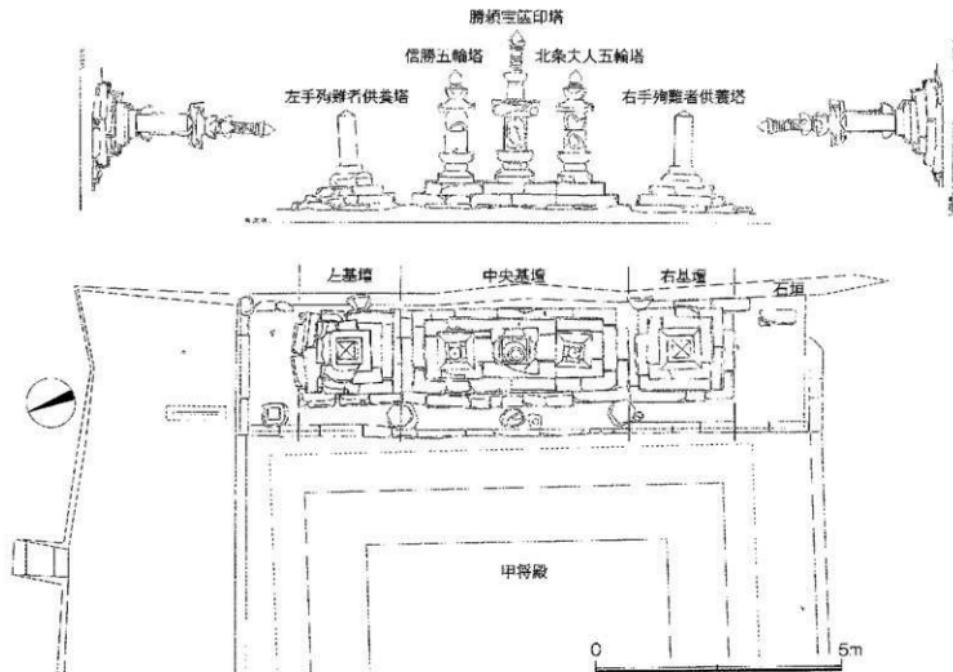
■第5図 武田勝頼の墓 修理前平面・立面図(1/100)

武田勝頼の墓は、御靈屋「甲将殿」の背後に建立されている。中央に勝頼の宝篋印塔、向かって右手に北条夫人の五輪塔、同じく左手に信勝の五輪塔の3基が、長方形の基壇に据えられ、その両脇には独立した正方形の基壇上に殉難者供養塔が2基据えられている。5基の石塔の背面には、高さ1.4mほどの石垣が積まれ、その上には歴代住職のものと思われる無縫塔が立ち並ぶ。

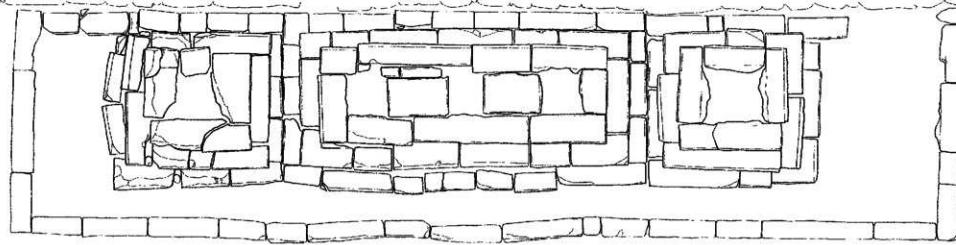
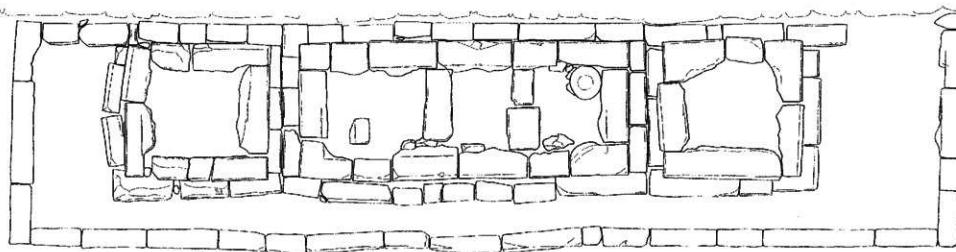
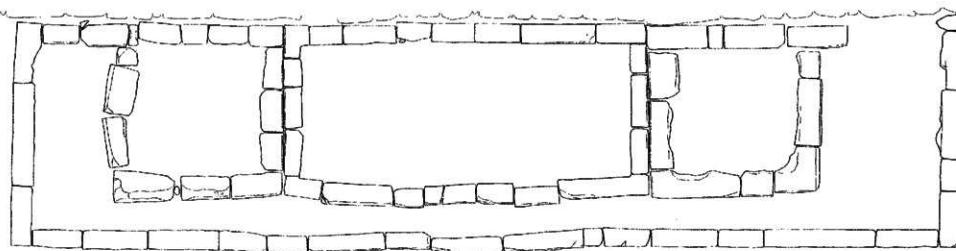
■第6図 武田勝頼の墓 基壇平面図(1/50)

中央基壇は当初、各石塔の台座の下にみえた土を掘り下げていき、20cmほどで経石が出土してからは、平面図ではなく写真に番号を記録しながら取り上げた。5層目を終えたところで、経石が上段及び中段の基壇の底に潜っているため、平成19年1月10日に基壇上段石を解体した。すると、基壇中段石で区画された石室全面に経石が埋納されている状況が確認できた。6層目から経石の取り上げ点数が急に増えるのは、そういう理由からである。経石の大量出土と、景德院事業としての勝頼の墓整備事業が進行している状況の中で、経石を取り上げずそのまま保存するという考えもあったが、整備事業により石材の折れや亀裂を補修する作業のため基壇は全解体する必要があり、基壇解体後に経石をさらしておくのは、盜難や紛失の原因となる懸念があった。そのため全ての経石を取り上げることとした。

基壇上段石を解体した状況

基壇上段・中断石を解体した状況

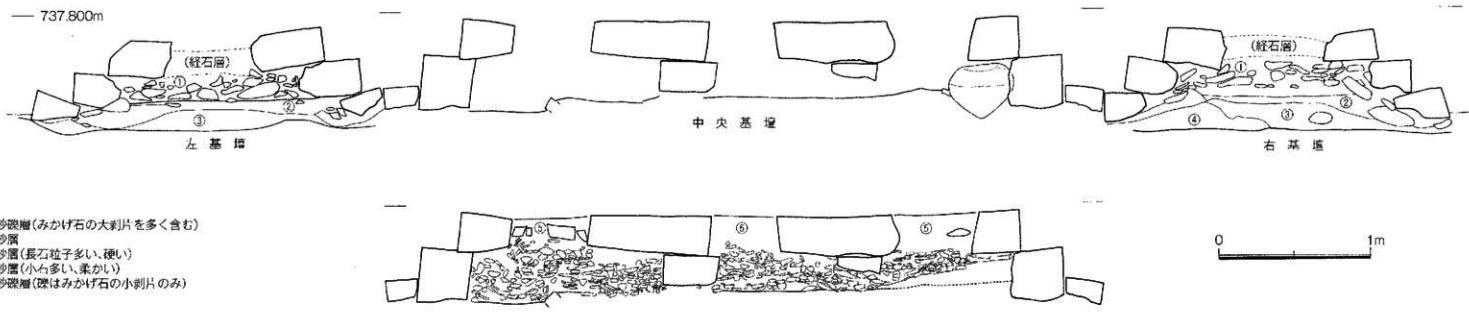
■第7図 基壇土層断面図及びエレベーション図(1/25)

取り上げ作業は左右の基壇内の経石から始めたが、左右基壇の経石は、基壇内にそのまま入れ込まれた状況であった。その後、中央基壇の石塔を解体したところ、基壇内は砂が充填されているのが確認でき、少しずつ掘り下げていくと、基壇上段から25cmほどで経石が出土し始めた。経石の隙間に埋めるように砂を入れている状況もみえた。左右の基壇と中央基壇とでは、経石の埋納方法が異なることが判明し、右基壇内から出土した「戒名文字資料」の裏面に「安永九年」の銘があったことから、安永4年に造立された中央基壇と左右の基壇とは、外観は似ているが基壇の築き方から経石の埋納方法まで異なる

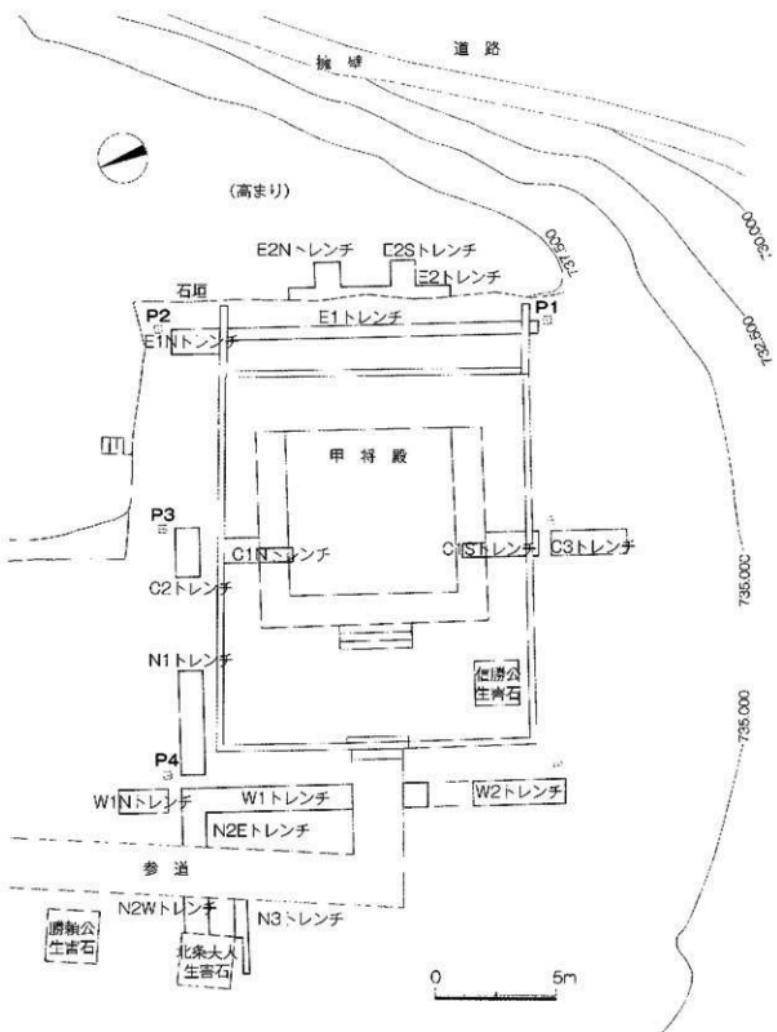
■第8図 発掘調査 トレンチ配置図(1/200)

平成20年8月26日に発掘調査に着手した。18年度の経石取り上げ時に基壇中央長軸のエレベーションをとるために設置した基準杭とラインを再度基準とし、甲将殿の北面(左側面)・西面(正面)・中央部、及び基壇直下にトレチを設けた。背面の石垣については、甲将殿背面中央部と勝頼宝篋印塔中央部を石垣に投影し基準とした。調査の進行に伴い、トレチは随時追加した。

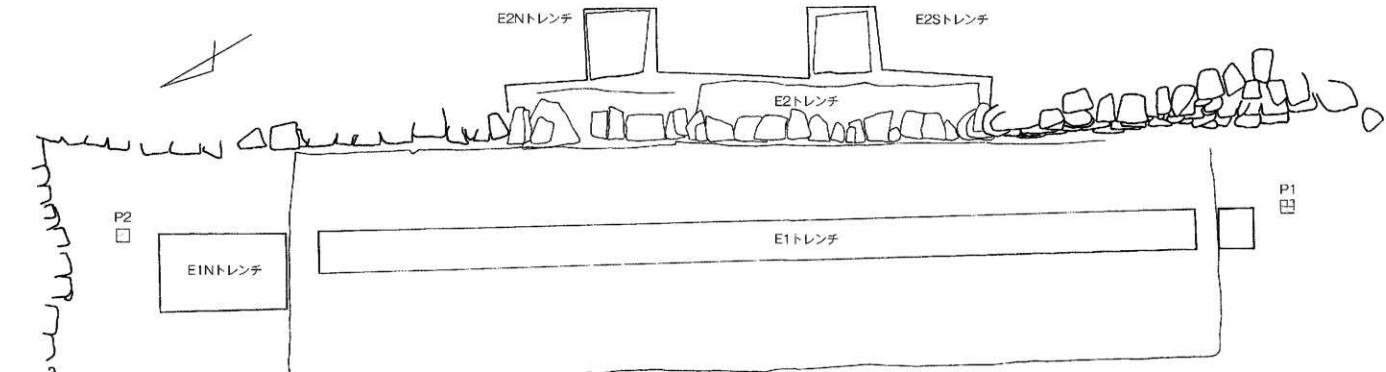
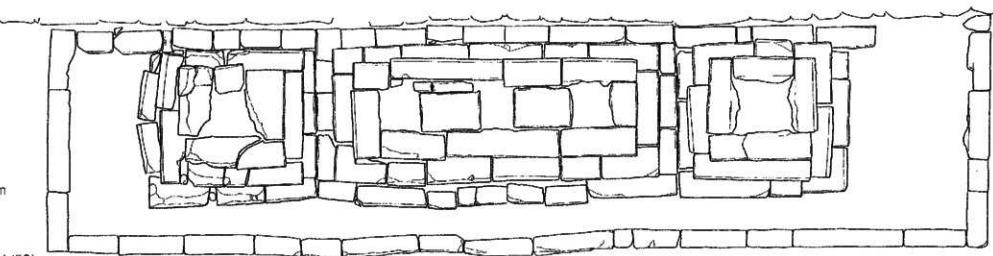
■第9図 石垣平面図及び立面図、Eトレンチ配座図(1/50)

石垣に沿っては砂礫層が大きなレンズ状に堆積している状況で、この砂礫層が石垣の裏込めの役割を果たしていたようである。これが奥(東側)へ進むと、砂礫層は水平あるいはやや降下しながら続くが、その上部にはしまりのない褐色土が厚く積まれている。

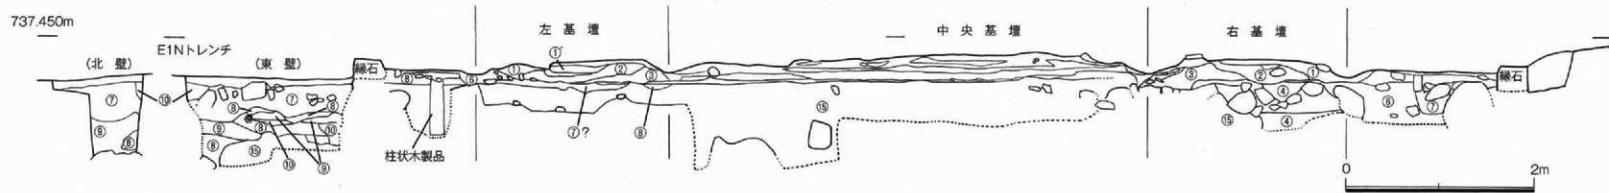
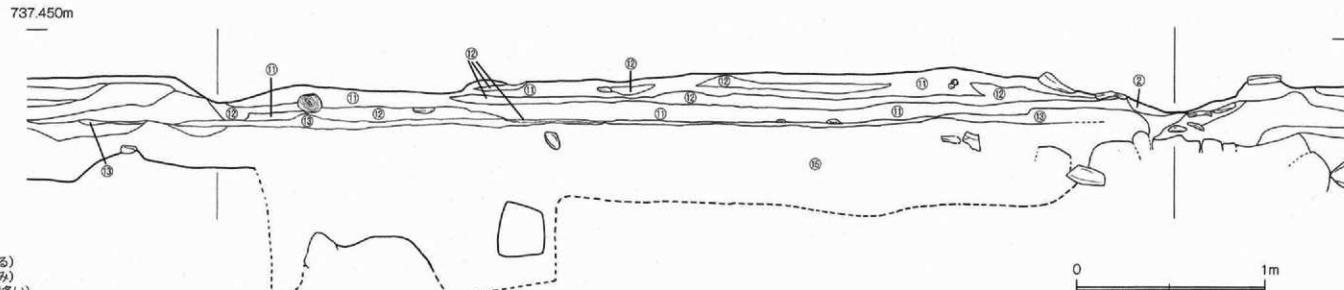
■第10図 E1トレーニ 東壁及びE1Nトレーニ東壁・北壁土層断面図(1/40-1/20)

- ①砂層(暗褐色)(赤味がかる)
- ②砂層(暗褐色)(赤味がかる)
- ③砂層(赤味がかる)(白粒多い)
- ④砂礫層(人為的なみかけ石の砂石入る)
- ⑤砂礫層(砂は数センチ程度の小礫のみ)
- ⑥砂礫層(砂は10数センチ程度の大礫多い)
- ⑦砂礫層(やや明るい)
- ⑧砂礫層(暗褐色)
- ⑨砂礫層(暗褐色)(赤味がかる)(⑩より明るい)
- ⑩細砂層(暗褐色)(赤味がかる)
- ⑪細砂層(⑩に似るが⑩より粗い)
- ⑫砂層(⑪に似る)
- ⑬みかけ石碎石層
- ⑭暗褐色粘質土
- ⑮小礫層(暗褐色)
- ⑯砂礫層(大きな礫、バク石多い)

しかし、E1トレンチの土層観察では、中央基壇直下と左基壇直下に連続する薄い層がみえ(第10図土層説明⑩)、また、版築状の互層は中央基壇のみであるが、互層中の砂層と同じ砂質の層が左右基壇にもある。この状況は、全く別々に基壇を造ったというよりも、ある程度連続して、あるいは一連の工事として、3基の基壇を造ったと思われるものである。

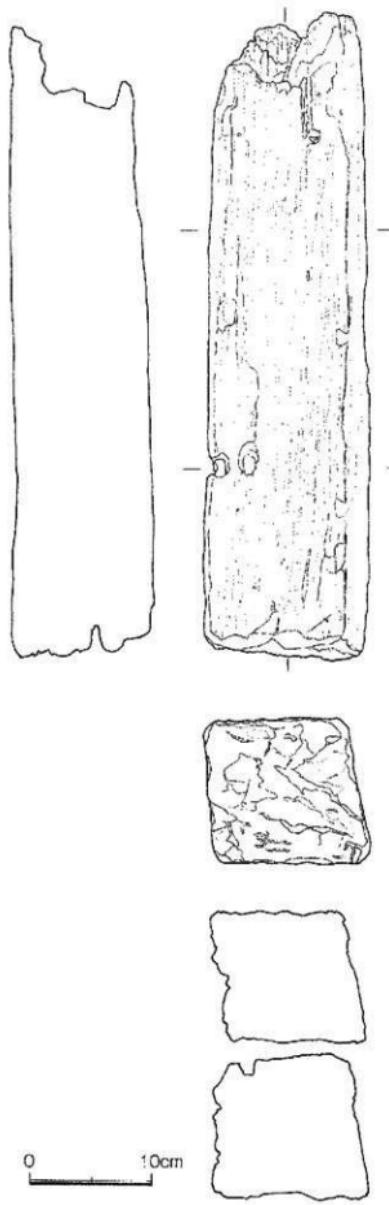
■第21回 柱状木製品実測図(1/4)

遺構と遺物について、墓の北側縁石近くで土壁1基が検出され、中から柱状木製品が直立した状態で出土した。柱状木製品は1辺12cmの角材で、60cmほど残存している。当初仮屋根又は石塔積み上げ用の施設と考えたが、縁石南側で同様な遺構は検出されていない。検出された位置から、遠忌の墓標と考えられる。

先述の通り基壇の周辺も砂礫層が厚くあり、整地時に据えられた柱ではないと思われるため、二百年遠忌以後に据えられたものであろう。木製品の形状と据えられた位置から、遠忌法要時の墓標とみるのが適当と考える。

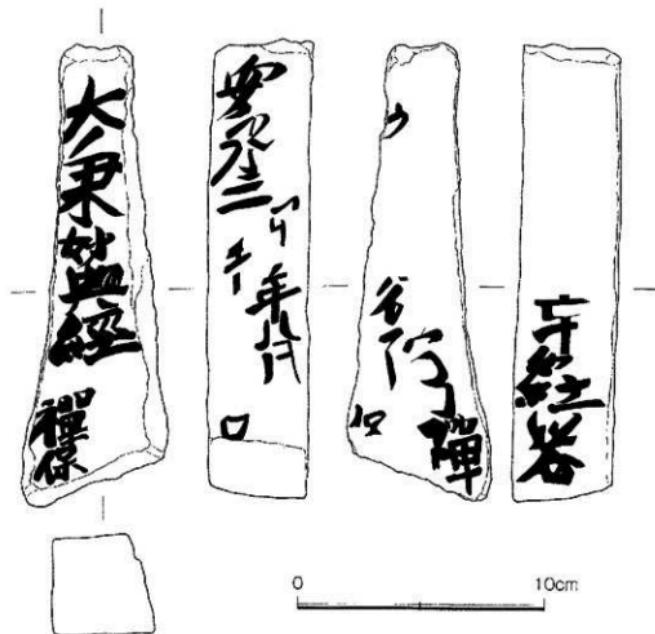
■第22図 KY4-043 (1/2)

長さ18.8cm、幅5.9cm、厚さ4.2cmを測る。バチ形を呈する一面に「大乘妙典經」禪保」、その裏面には縦書きに不鮮明な文字があるが判読できず、その下部に横書きに「禪保」とみえる。「禪保」は人物名とみられる。側面はほぼ長方形で一面に「安永三甲午年八月(吉)日」、その裏面の下部は「經卷」と読み、品名が書かれていたのかも知れない。

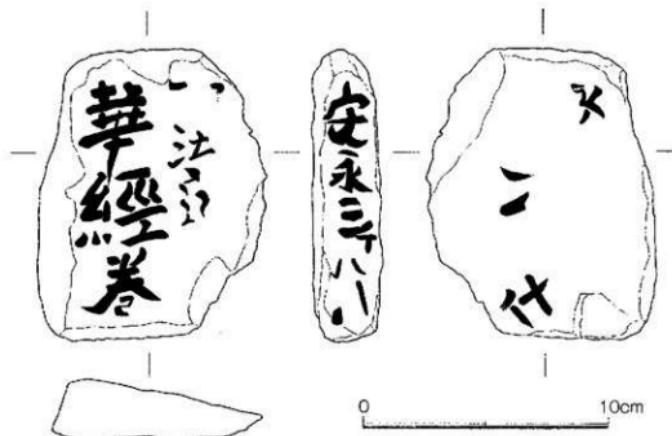
■第23図 KY4-062 (1/2)

長さ12.0cm、幅9.4cm、厚さ2.8cmを測る。一面に「妙法蓮華經卷」と書かれるが、「妙法蓮」は細く不鮮明であるに対し「經卷」は太くはっきり書かれている。「卷」が品の題字の一部とすると、「卷」で始まる品名はない。法華經は28品から成るが、それを8卷に分けているので、その「卷」を記したものと思われる。裏面は不鮮明で判読できない。「安永三」の年号は側面に書かれている。その続きに、不鮮明ながら「八」とあるので、「八月吉日」とあったのだろう。

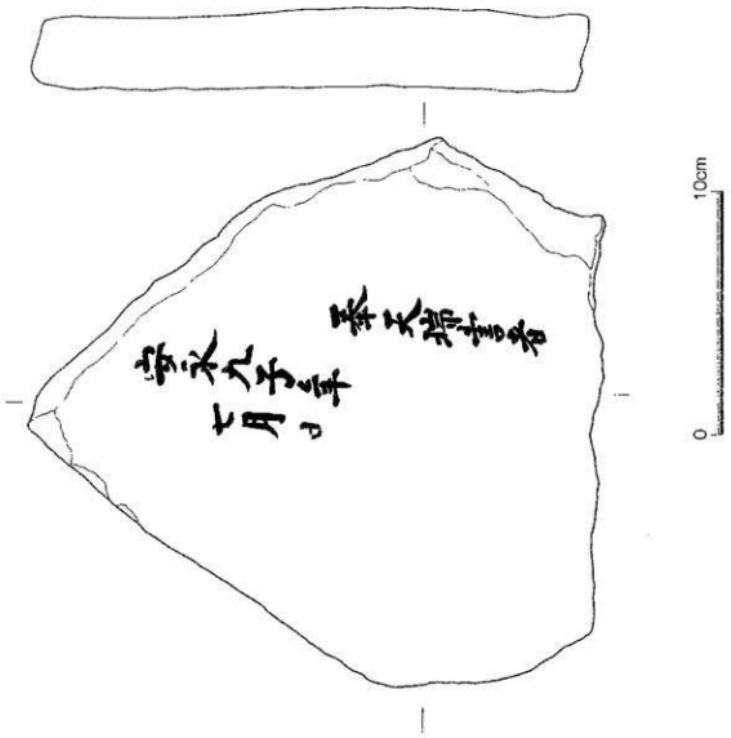
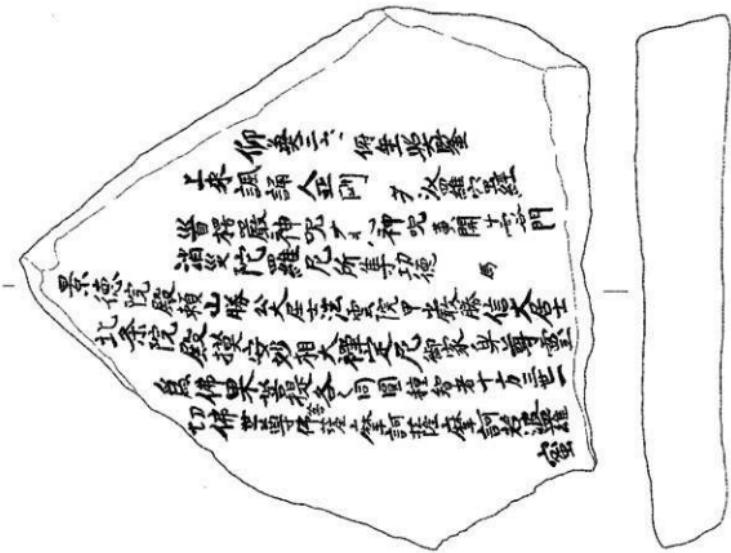
■第26圖 R1-001 (1/2)

「奉天瑞書者」  
 「安永九子年」  
 「七月日」

まず一つは、供養の主体者の違いである。中央基壇は勝頼宝篋印塔の銘にあるとおり、当時の住職である要導が執り行っている。左右基壇は、殉難者供養塔に銘は刻まれていないが、右基壇出土の「戒名文字資料R 1 - 0 0 1」にある「天瑞」なる人物が執り行つたと考えられる。天瑞がどのような人物なのか史料がないため不明だが、戒名文字資料のように回向文や勝頼らの戒名を記し納めるのは、景德院第11世として供養塔を建立した要導でさえ行つていい行為であるので、相当の格をもった人物なのだろう。要導と天瑞、この二人の主体者の違いが基壇に影響しているのであろうか。

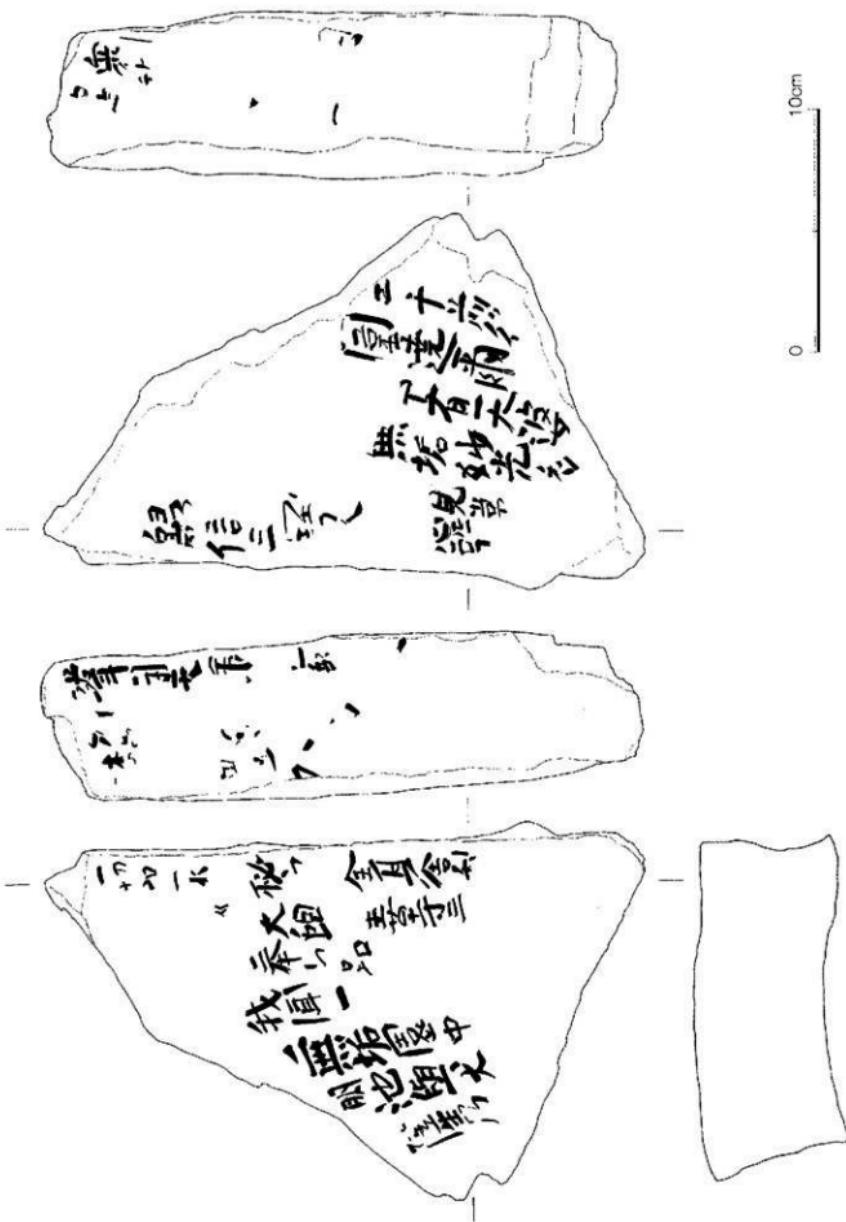
■第32圖 L2-086 (1/2)

長さ24.3cm、幅15.5cm、厚さ6.8cmを測る。「宝鏡印陀羅尼」の巻頭部分である。L 2-001と同様、大きい石に写経しているが、太くかすれた文字の特徴から同一の書者であろう。

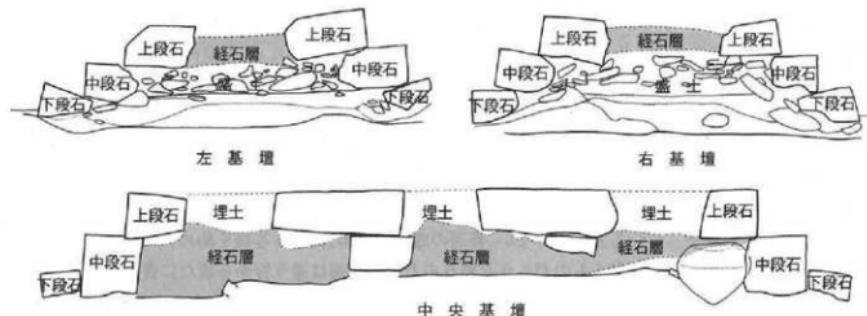
■第33図 各基壇の積み方

次に、経石を埋納するタイミングによる違いである。石に經典を写経するのは、石の収集から始める大変手間のかかる作業で、それなりに時間がかかる。石工の仕事と並行しながら写経した場合、中央基壇では中段石が据えられた時点で経石は埋納できるので、その工程に合わせなければ以後の工期に支障が

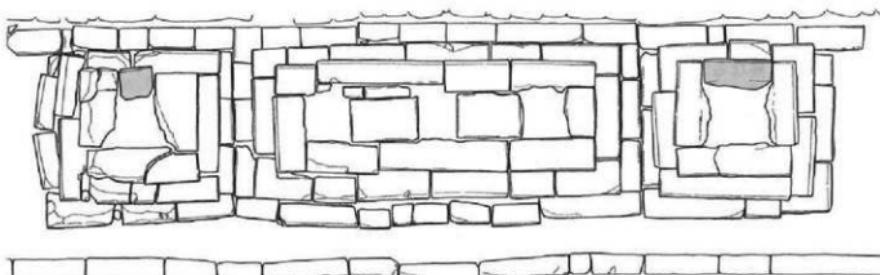
■第34図 左右基壇の上段石

である恐れがある。そういったことから、前年の8月から7か月程度の写経期間を設けて取り組んだのであろう。中央基壇の施工中に左右基壇の構想もあったとすると、左右基壇の構造も中央基壇に倣い石室方式を探るか、あるいは3つの基壇に分けることなく、一つの大きな基壇とする方法もあったと思われるが、そうしなかったのは、中央基壇のようにタイミングよく経石を埋納できなかったからではないのだろうか。

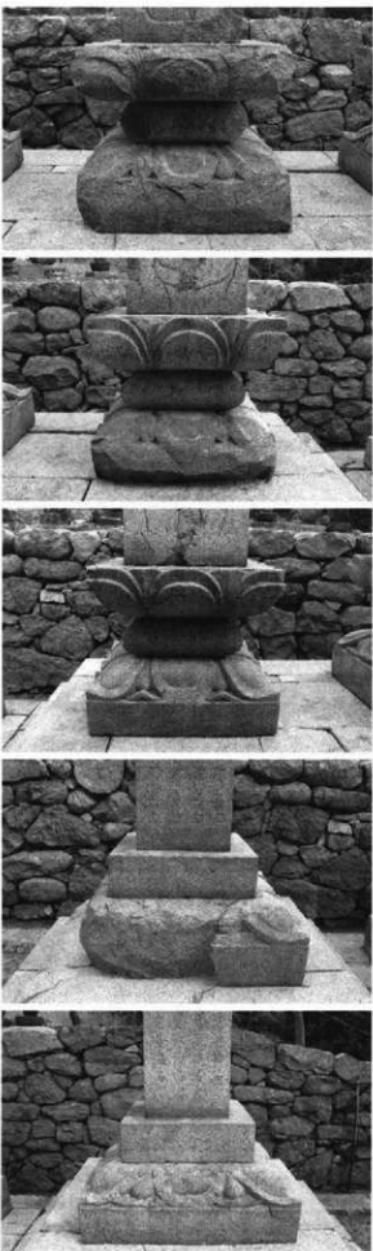
■写真20 各供養塔台座の比較  
(上から 勝頼、北条夫人、信勝、  
左手殉難者、右手殉難者)

一列に並んだ基壇をみると、左基壇の損傷が著しい。中央基壇は左基壇近くに若干損傷がある。右基壇には大きな損傷はみられない。これらの損傷は過去2回の火災—弘化2年(1845)と明治27年(1894)—によるものと考えられるが、供養塔も同様に被害を受けている。上部は倒壊による被害もあると思われるので、台座だけで比較すると、勝頼・北条夫人の供養塔の損傷がひどく、信勝の供養塔の損傷はわずかである(写真20)。中心よりも左側の被害が大きかったとすると、勝頼・北条夫人の供養塔も中心又は左側にあったと考えるほうが矛盾ない。

信勝の台座、中央基壇右側、右基壇に大きな損傷がみられないことから、2度の火災のいざれか、あるいは両方が、墓の中心より左側へ被害を与えたものであろう。弘化2年の火災後の復旧により現位置に直したのであれば、明治27年の火災により、信勝供養塔の台座が損傷していてもおかしくはない。仮説に仮説を重ねようだが、明治時代に直したと考えたほうが自然と思われる。
