**山梨県中巨摩郡
昭和町かすみ堤**

**1997
昭和町教育委員会**

- 本書は山梨県中巨摩郡昭和町河西地内に存在する「震堤」の発掘調査報告書である。
- 「震堤」はもとより普通名詞であり、遺跡の名称としてそぐわないが、今回は『昭和町かすみ堤』として町名を付し、慣例的によく用いられるように「震」をひらがな表記してとりあえず本遺跡を表すこととした。
- 発掘調査は土地区画整理事業に伴うものである。
- 発掘調査は、平成6年5月18日から同年12月28日にかけて行い、開発面積約72,000m²の内、堤防本部を中心約3,950m²を調査した。
- 発掘調査に際しては以下の方々にご理解、ご協力を賜った。記して謝意を表する次第である。

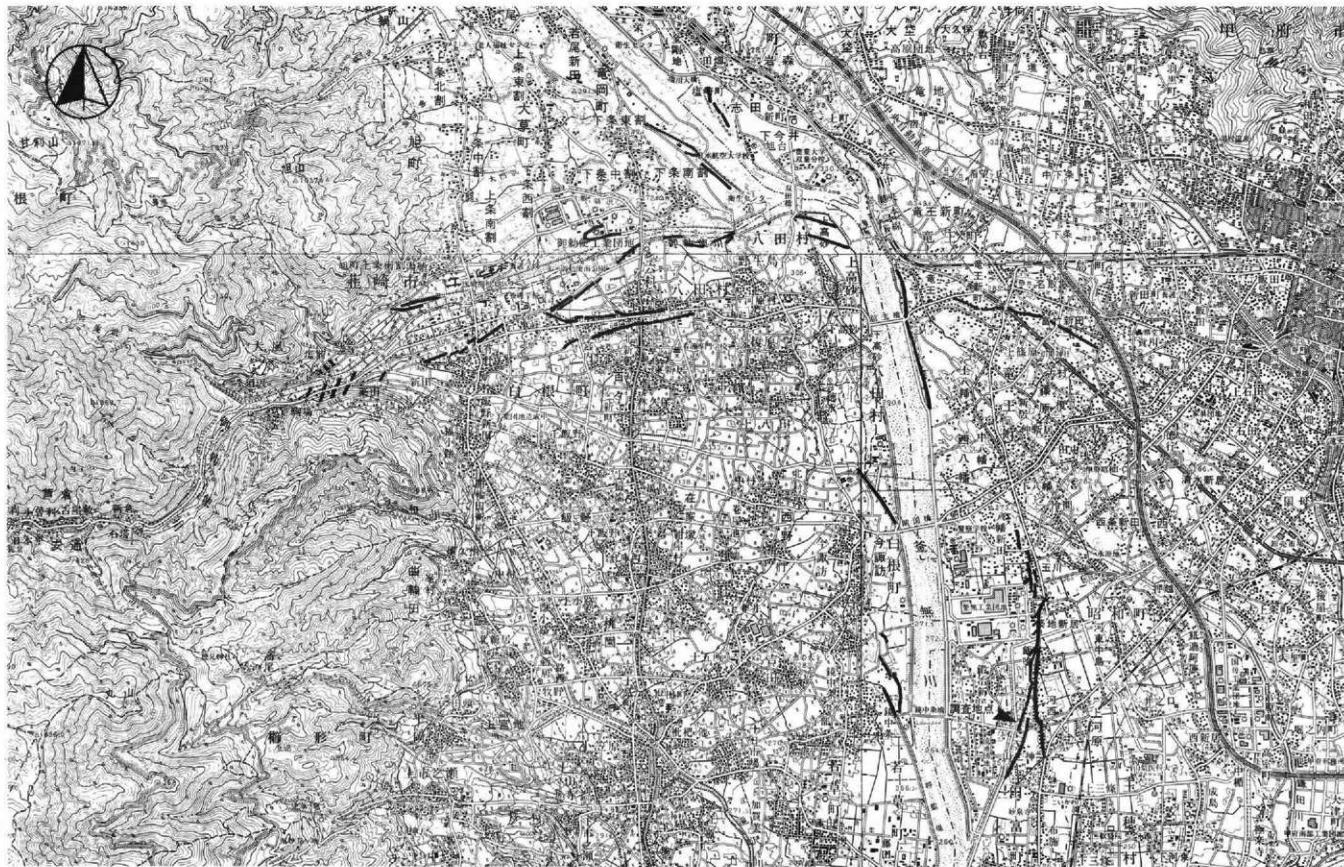
第2図 亜美川・御鉢使川の治水構築

釜無川・御勅使川における治水施設は第2図に示したが、釜無川・御勅使川の治水体系は「信玄堤」とその下流に施設されたかすみ堤、御勅使川の洪水流が直接「信玄堤」にぶつかるのを避ける為に御勅使川の河道変更を目的として構築された一連の治水施設からなる。もちろんこれら一連の治水施設群（特に構築の遅いかすみ堤）がすべて完成形として意識された計画的な事業であるといえるかどうかは不明だが、大きな治水体系として今日理解されている。

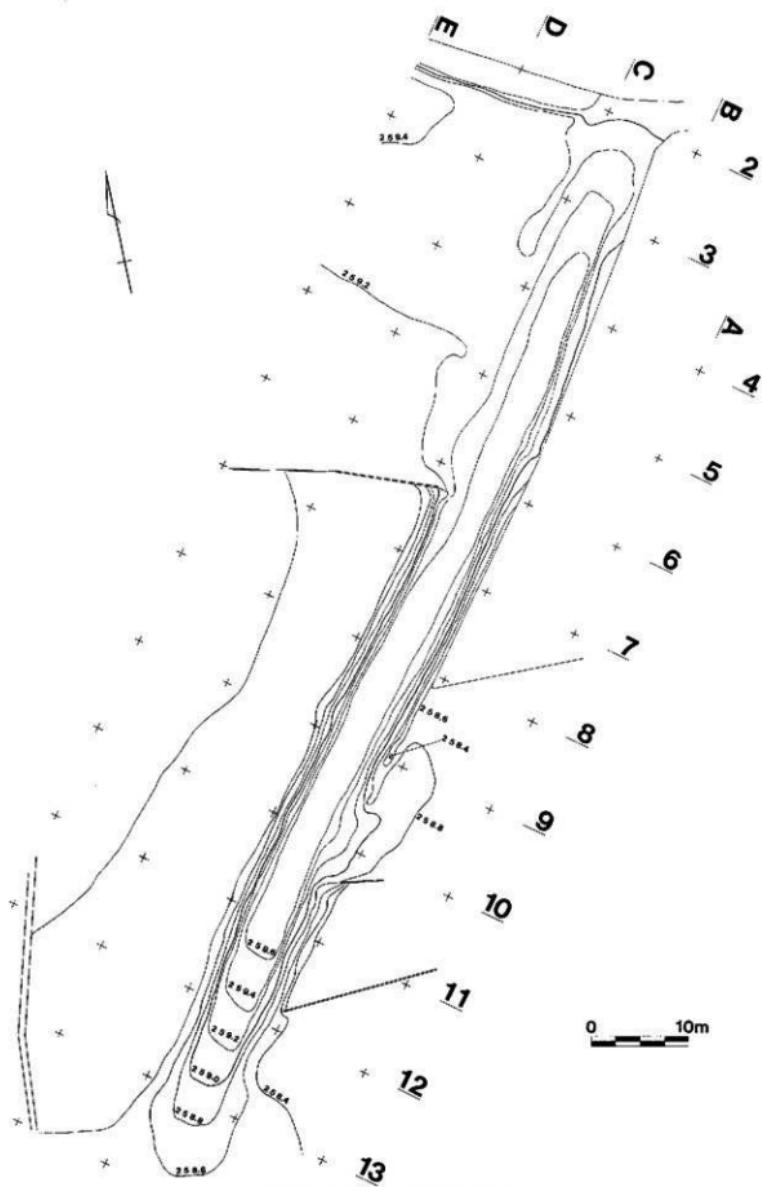
第5図 第1調査区測量図(調査前)

旧堤は、砂礫を盛り上げ、その表面を粘土質の上で覆った所謂「砂礫堤」である。実際には 断面の観察から、まず約50~120mm程の円盤と粘土を混ぜて芯を造り、よく固め、その上に砂礫を盛っていって、最後に黄褐色の砂質シルト~粘土で表面を覆っていることがうかがえる。表面はよく縮まっており、特に大端には顕著な硬化面をもつことが多い。天端の硬化面については、堤防構築時に意図したものなのか、構築後の人間の歩行等によってできたものなのかは、判然としないが、後述する道状遺構の存在から、築堤後大端を通行路として利用していた可能性はある。

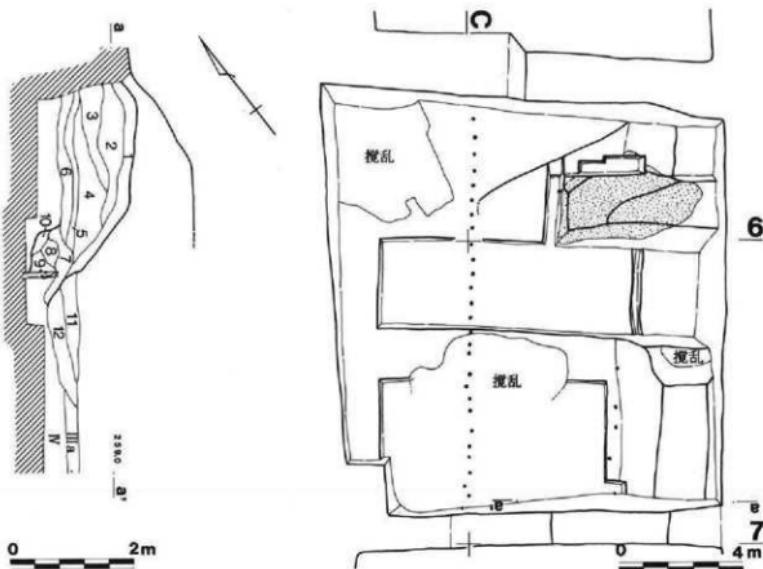
第8図 第1調査区遺構検出状況（2）

川表側の基底部には、あまり整然とはしていないものの杭列が見られ、細い竹や小枝を用いた粗朗により柵が施されていたようである（粗朗は腐食激しく図示しえなかった）。また川表側の基底部には溝状の掘込みが所々に見られ、所によってはその覆土から礫や粗朗が確認される。杭柵以外に川表側基底部を守る何らかの施策が行われていたものと思われる。また、第7図の19層や第12図下段の不自然な礫集中部は、後述する第III調査区における蛇籠の施設位置、検出状況を踏まえてみれば、根籠として蛇籠が用いられていた可能性も指摘できる。

今回の調査では旧堤基底部（川表側）と旧堤から川表側に少し離れた位置にそれぞれ1列ずつ、計2列の杭列を検出した。それぞれの検出状況について、旧堤杭列は第8図、第12図下段に、川表側の杭列について第7図、第12図上段、第16図、第17図にそれぞれ示した。それぞれの杭列は、第12図を見ればわかるところその在り方に顕著な差異が認められる。第12図は上段が旧堤川表側、下段が旧堤基底部の杭列である。川

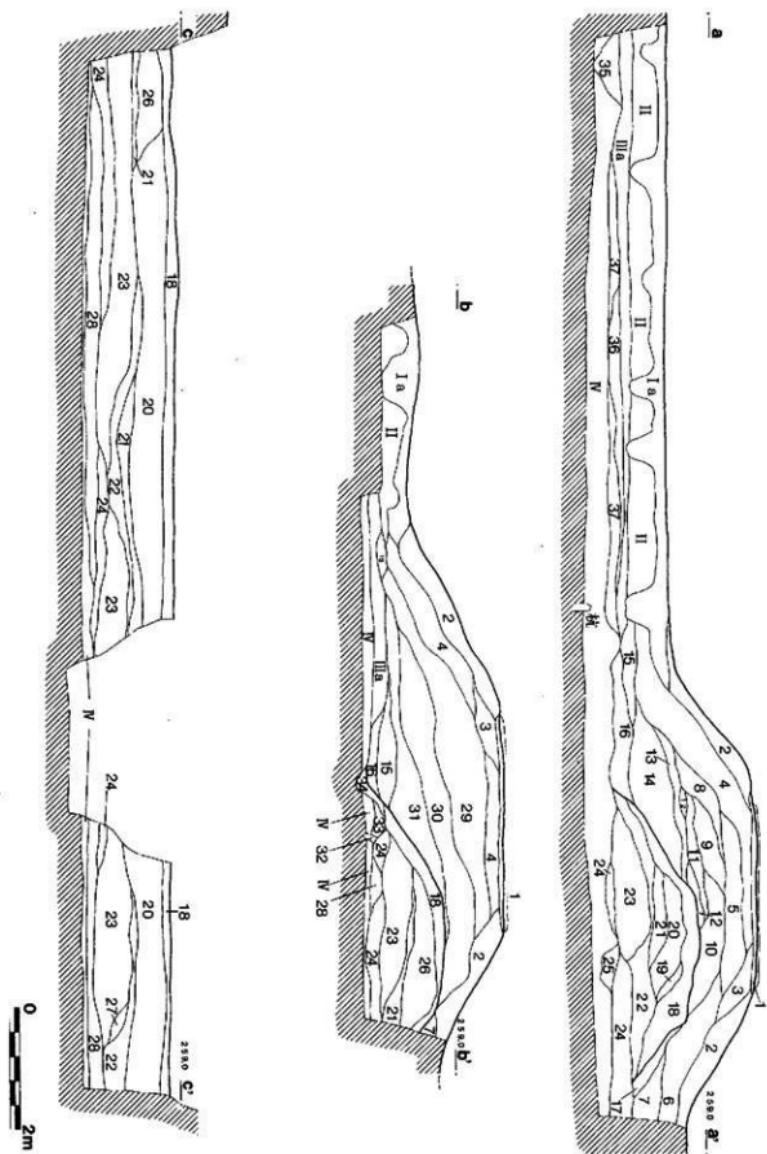
第11图 第I 调查区土层断面图(1)

本址は堤防という性格上、構築後今までに幾度も破損、修復、補強等が行われてきていることは想像に難くない。今回の調査では、その大規模な破堤や修復の跡を探るためB-7～8区、B-10～11区の旧堤においてその縦断面を観察した。この内B-7～8区の旧堤縦断面は第11図に示した。しかしながら、堤中心、あるいは天端に及ぶような損壊、修復の跡はみられず、安定した上層の堆積状況が確認されたのみである。したがって、第2次世界大戦中の削平以外には、川表側の法尻が洗掘によって多少抉れている程度で、旧堤に大きな損壊の跡はない。これは第I調査区が堤防の重複部にあり、直接川表に面していなかったことからくるものであろうか。

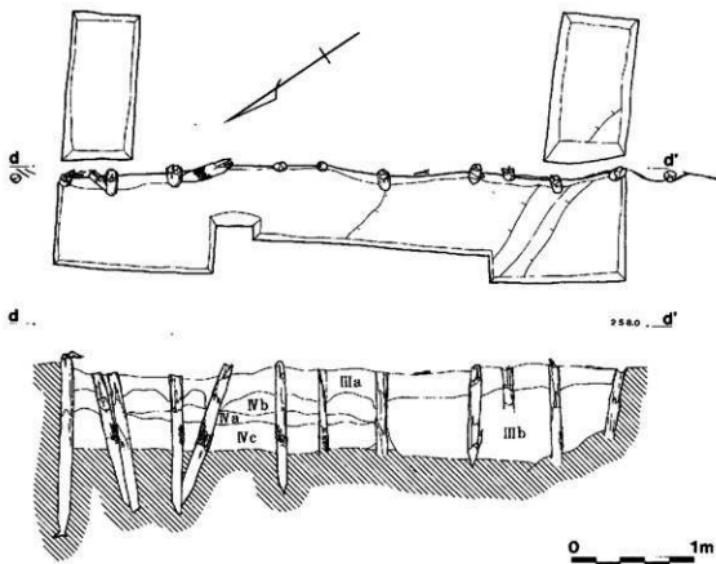
第16図 第I調査区杭列検出状況（2）

表側の杭列は、ほぼ50cm程の間隔をもって規則的に配置され、材にも規格性が感じられるのに対して、旧堤基底部の杭列は、その配列にあまり規則性が認められず、一部施工されない箇所もあり、次項に示すとおり、材も規格性がみられず川表側のものに比べ相対的に貧弱である。

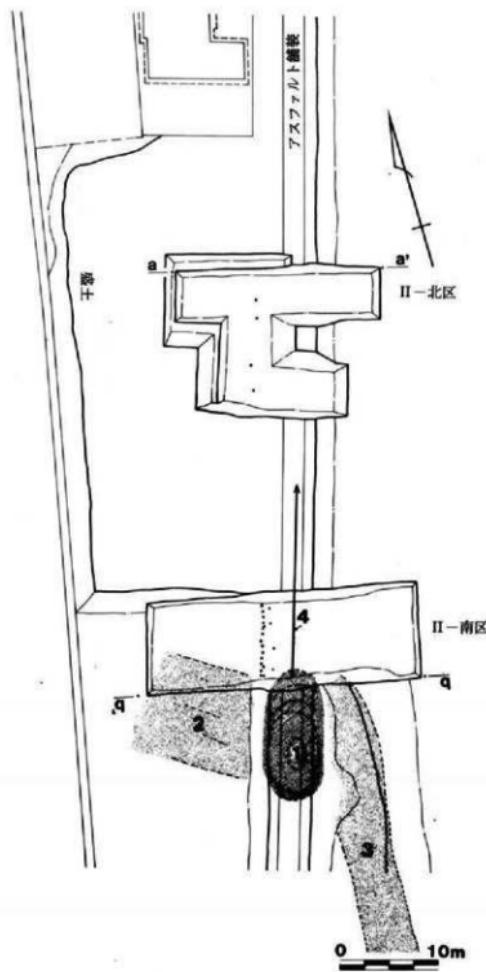
第25図 第II調査区全体測量図

地中レーダー探査の結果、保存整備区間北端からII-南区にかけて堤にぶつかるように谷状地形（大規模流水跡）が形成され、その先に堤の人規模損壊跡があることが判明した。データによればその後、洪水流は堤内地を堤に沿うように南流している可能性が高く、ここで破堤した可能性が極めて高い。またこの大規模損壊跡を境に、その南北では明らかに堤体構造が異なることも判明した。レーダー探査は及んでいないが、この損壊跡以南と異なった堤体構造は、土層の観察から少なくともII-北区北壁までは続いている。

地中レーダー探査データ判読結果

1. 堤体大規模損壊跡
2. 谷状地形形成（大規模流水跡）
3. 沟蓋流水路の可能性有り
4. 堤体構造異なる

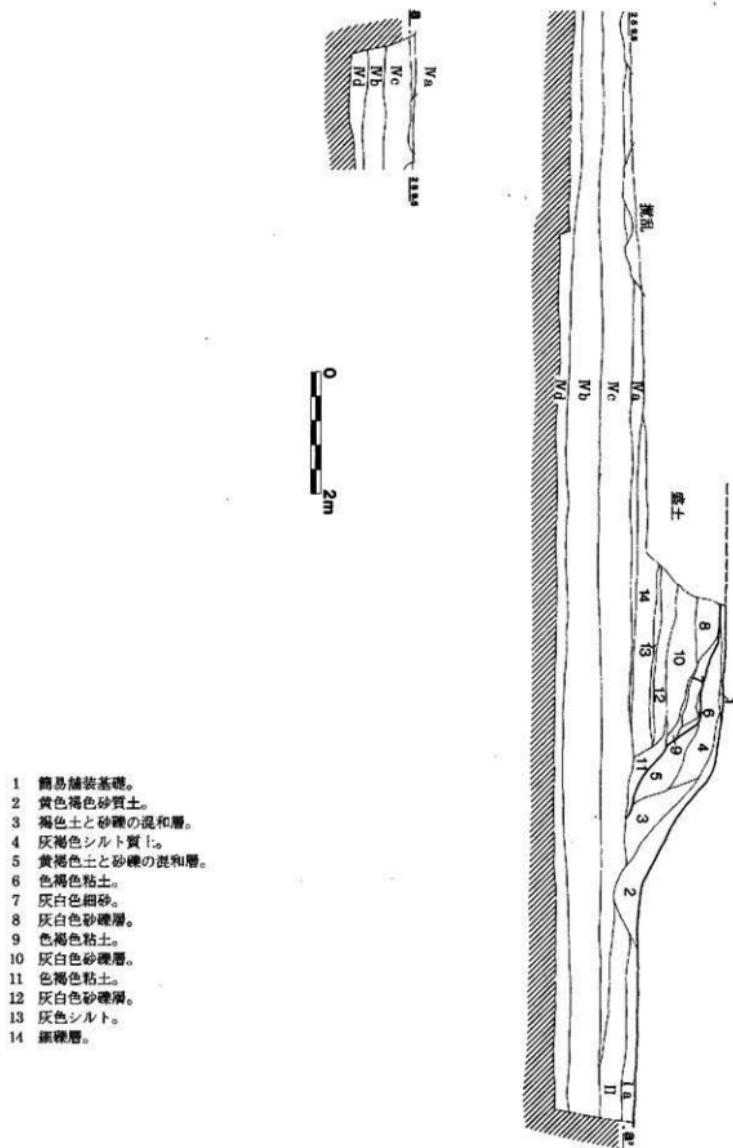
第26図 第II調査区土層断面図（1）

第26・第27図では粘土、砂礫を相互に積み上げた堤の構築方法がよくわかる。しかしながら堤築面はIVa層上面と想定され、非常に浅い。また第I・III調査区の旧堤天端が現在の地表とほぼ同じ高さなのに対して、第II調査区の旧堤天端レベルは現在堤のそれに近い。このことから第II調査区の旧堤築築時期は第I・III調査区の旧堤より新しいと推測される。これは、大規模損壊があり第III調査区と堤体構造が異なるとするレーダー探査の結果とも符合する。ただ第27図の基底部に旧堤より構築面を一層下にする不自然な堆積（21層・22層・23層）がある。地中レーダー探査の結果と併せて判断すると、損壊した堤の残存部であろう。とすれば、IVa層が堤の損壊を招いた洪水流跡にならうか。IVa層は21・23層付近では洪水流跡によく見られるような綱状の堆積を見せる。第II調査区堤は洪水による破堤後、構築されたものであろう。損壊跡以北で堤体構造が異なるのはこの際の修復によるものとも言えるが、第26図（第II調査区北端壁）にはIVa層以下に第27図に見られたような損壊した堤の残存部に相当する人為的堆積層が見られないことや、レーダーから推測される川表側の谷状地形（洪水流）の幅に比して新たな堤体構造が長く（少なくとも第II調査区北端まで）続くことから、あまり飛躍した発想は譲まなければいけないが、堤がこれほどの長さにわたって完全に破壊消滅したのでなければ、大規模損壊は損壊堤の北端部で起こり、その後（それを教訓に）北側に堤を繋ぎ足し、延長した可能性も指摘できなくはない。その際、明治期（正確な作成年は不明）の分間図には既にこの部分に堤があるので、構築はそれ以前と言うことになる。

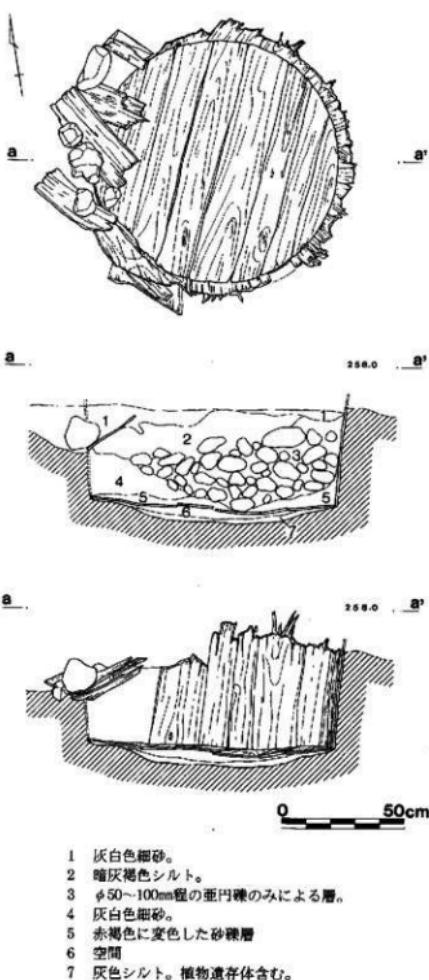
第31図 第III調査区埋桶検出状況

第29・31図に示した。ロ-14区で検出される。円形を呈し、底径1.0m、上方にむかって緩やかに開いており残存最大径1.16mを測る。残存最大高は0.56mだが、材の観察から本来の高さは1m程あったことが推察される。タガのあった痕跡は確認できない。本址は北西方向から礫や砂礫によって押し潰されたような状

況で検出された。洪水流により破壊されたものであろうか。また内部はφ5~20cm程の礫が充填されていた。桶を取り外してみると、底面掘り方との間に最大4cm程の空間が検出された。側面の掘り方は確認できなかつたが、地山が灰白色砂礫層であることを考えれば、掘り方を掘ってもすぐに桶を埋設すれば、その痕跡を捉えることは困難であろう。

本址は検出地点周辺が水田若しくは畑作地であったことを考えると、耕作に伴う肥潤め、耕作中にでてきた礫の捨て場所等として利用されていたものであろう。樹種同定の結果側材、底材共にカラマツであった。樹種同定の報告書では、「カラマツは、針葉樹の中では重硬い木材に入り、保存性は中程度だが水中にある場合には耐久性がある。また割裂性が高いが、早・晚材の違いから加工性は高くない。一般に桶類などに利用されるスギやヒノキ属と比較すると、加工性などでやや劣る。今回の（樹種同定）結果は、日常使用する桶のように表面の荒や見た目の美しさ等よりも、耐久性などの材質を優先した結果と考えられる。また、スギやヒノキ属に比較して、カラマツの木材は材質の点から安価であったと考えられることも利用された背景に挙げられる」としている。

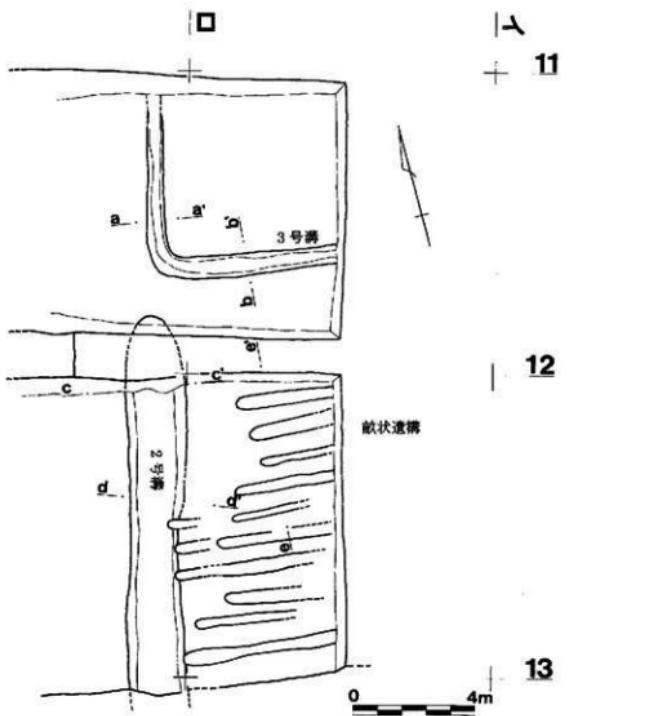
第33図 第III調査区 2号溝・3号溝・歛状遺構検出状況(1)

第33図に示した。ロ-11・12区において検出したが、トレーナーの断面観察からは、本址が堤内地側基底部に沿って調査区南端以南まで続くことがわかる。また後述する畝状遺構に切られる。平面として検出した長さは12.5m、巾1.9mを測る。またIa層下面から掘込まれ、掘込面からの深さは40cm程である。覆土断面

の観察からは3回程造り替えたような痕跡が見られる。底面標高は第12ラインで258.00m、第13ラインで257.80m、調査区南端壁で257.92mであった。本址は下記する3号溝に接続していた可能性もあるが、連結していたと思われる3号溝屈曲部の底面標高は257.69mで、2号溝第12ラインでの底面標高258.00mとの比高は30cm程である。連結していたとすれば、南流してきた3号溝が、ロ-11区で大きく屈曲し、内地側へ東流していたものが、ある程度埋没した時点で、水路をさらに南流させるように、若しくは3号溝から分流するように2号溝を開削したものであろう。

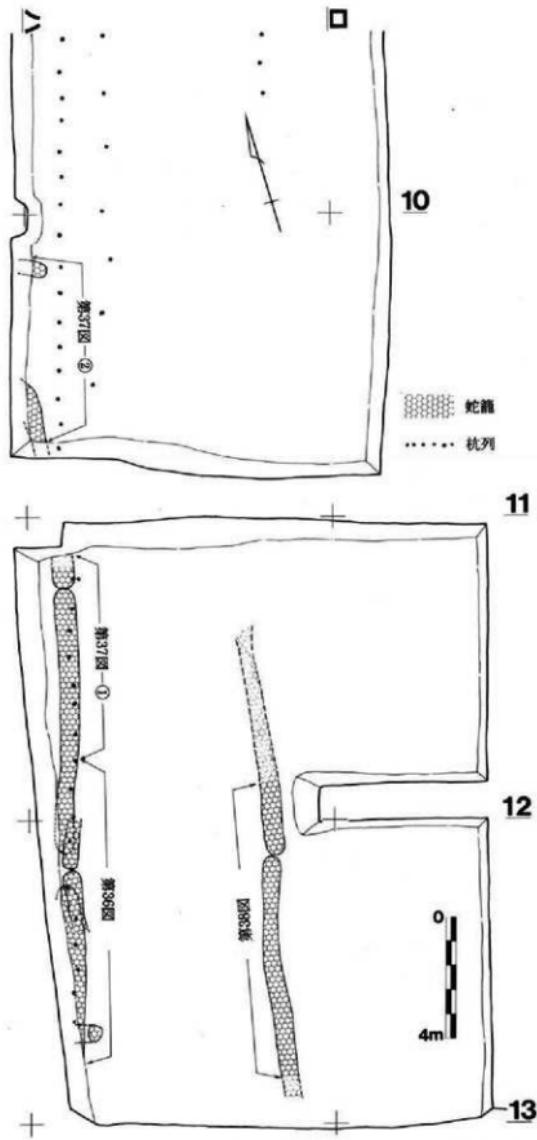
第35図 第III調査区南端部蛇鱗検出状況

今回検出された蛇籠は川表、堤内地側両基底部に堤と平行に施設されていた。通常堤防川表の根固めに根（底部）におく蛇籠、所謂根籠として用いられたものであろう。後述するように、川表側基底部には第3ライン以北でもこのような根籠の敷設が確認できる。しかしながら堤内地側に敷設が確認されるのはただこの堤南端部付近のみである。通常川表に敷設される根籠を構造的に洪水流の圧力のかかりやすい堤の南端部のみ川表側、堤内地側両基底部に敷設したものであろうか。

今回検出された蛇籠の中でその尚端が検出され、長さのわかるものは、南端部川表側に一本しかないが、その長さはほぼ9mである。これは「蛇籠は長五間を毫末に定むるなり」と蛇籠一本の標準的な長さを五間としている『御普請一件』（安芸岐一注校1972『近世科学思想史』上 所収）の記述と一致する。また、蛇籠の直徑はいずれも40~50cmほどで、「差渡者尺五寸」の記載のある同書の記載とこれもほぼ一致する。無論蛇籠は用途に応じてその長さ、径を変え、臨機応変に用いるものであるが、今回検出された蛇籠が、一応の標準サイズということになろう。籠の樹種は竹であり、第35図に示したとおり、割竹を縦方向2本一组、横方向3本一组に束ねて編んでおり、一辺4~7cm程の亀甲状を呈す。中に充填される礫は5~6cmから最大28cm程で蛇籠の網目よりも小さい礫がかなり見られた。また堤内地側においては蛇籠は1本一単位として敷設されるのに対して、川表側では2本が折り重なるように検出されている箇所もあり、川表側においては、2本以上を1単位として、敷設していた可能性もある。ただこれもこのように折り重なって検出されるのは最南端で検出されたものに限られるので、堤端部保護の為に最南端部分にのみ設けられたものであろうか。さらに川表側ではロー10・12区において堤と平行に敷設される根籠を押さえるように堤と直交する方向に敷設される蛇籠がある。メ籠（帶かご）であろう。これは無論蛇籠を並べた上にこれを安定させるために敷設するものだが、ロー10区以北、第3ライン付近まで基底部に蛇籠が確認できないことから、南端部保護のための蛇籠設置はメ籠部分まで敷設され、これ以北は蛇籠の敷設は行わずに築堤し、第3ライン周辺以北においてまた根籠を敷設、堤川表側基底部を保護、強化したものとも考えられる。第3ライン以北、第三調査区

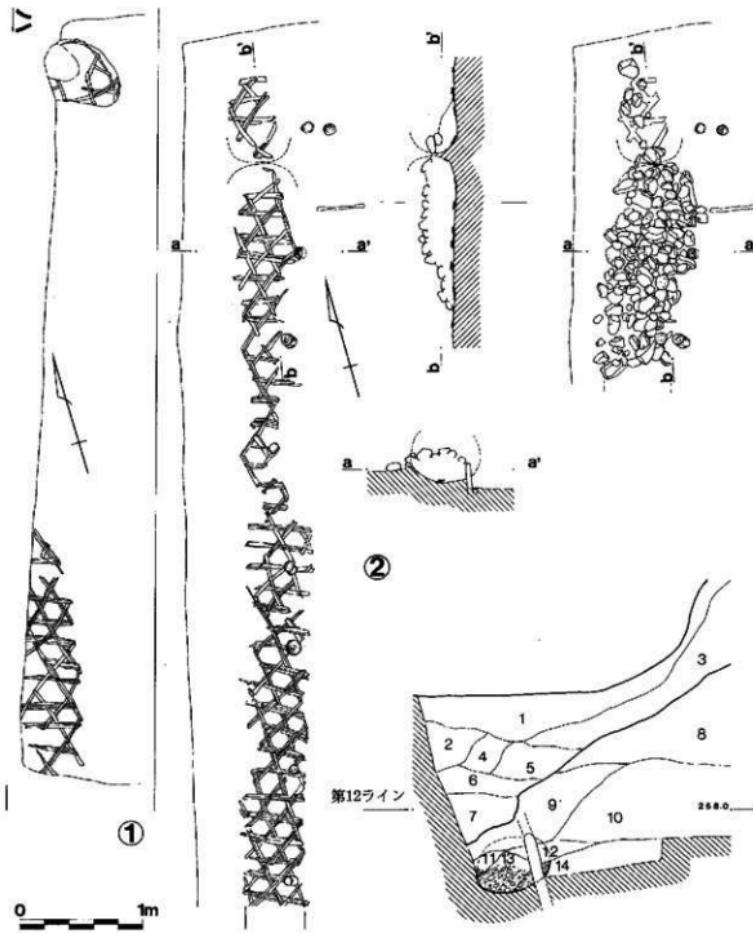
第37図 第III調査区川表底基底部蛇窓検出状況(2)

北端付近では後述するように入渠が施設される。とすれば堤端部、入渠の前後等、特に補強が必要な所にのみ根籠工が施設されていたことになる。また堤体と蛇籠の関係は第37図のセクション図に示したとおりである。

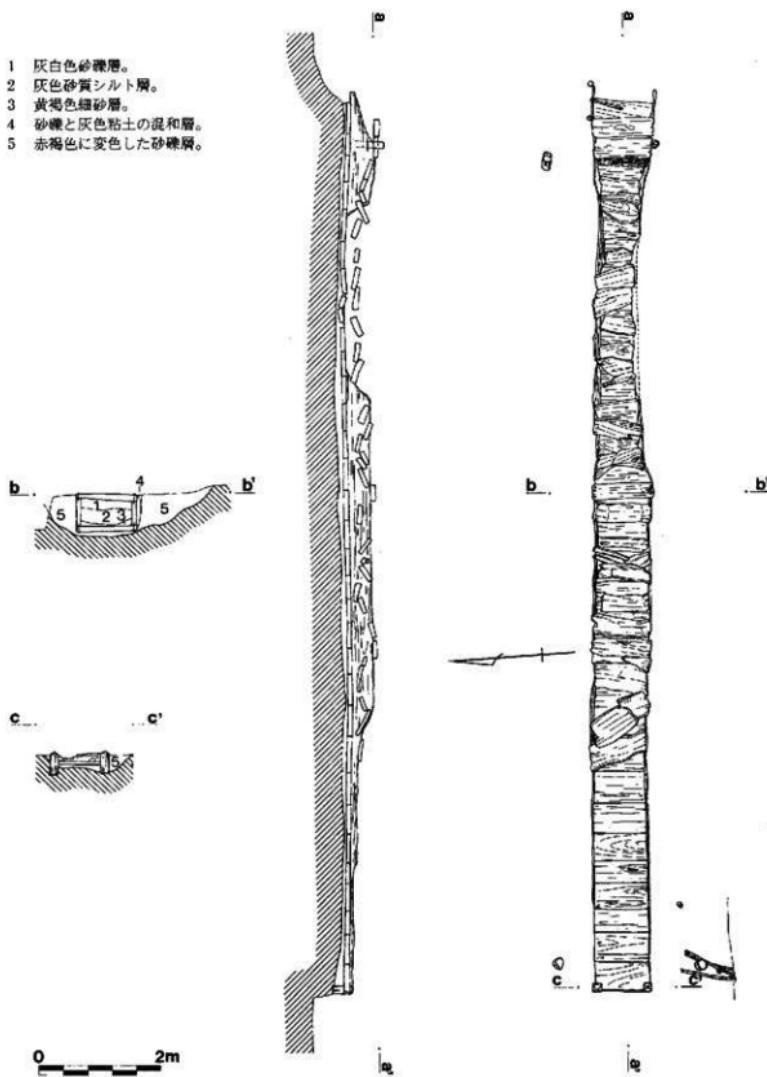
第44図 第III調査区北端部入耕地出状況

第44図に示した。養石の調査後、調査区北端部の横断面を観察するために調査区北端壁に沿ってトレチを設定し、掘削したところ、用水の取り入れ、又は排水のために設けられたものと思われる木製の暗渠が出土した。『末之川除御普請御仕様帳』、『御普請一件』(ともに安芸校往前掲書)に等見られる「人槽」であろう。トレチ東端部深掘のため確実ではないが、トレチ北壁、同東壁には、入槽に続くような暗渠、溝等の断面が確認できないのに対し、トレチ南壁には3号溝の断面が確認できることから、この入槽は3号溝に接続していた可能性が高い。とすれば3号溝の傾斜、葺石突出部の存在から、この入槽は、用水取り入れの為に設けられたものであると推察される。

入槽は箱型を呈し、長さ7.44m、巾0.50m、高さ0.31mを測る。敷板内面の底面標高は257.80mではほぼ水平であり、顯著な傾斜は見られない。敷板は縦24cm、横50cm、厚さ4cm程で、敷板同志は非常に緻密に接合され、取り上げるまでは容易にその離ぎ目を確認できない程であった。敷板同志の接合には釘等は用いられていない。腹板は腐食が激しく、定かではないが明瞭な離ぎ目が確認できず一枚板であった可能性がある。甲蓋は横巾50cm、厚さ4cm程で敷板と同じであるが、縦の長さは、一定でない。またその通りは敷板に比してやや粗雑な印象を受ける。甲蓋、敷板はその両端に2本ずつ丸釘を打って腹板に留められている。さらに入槽の川表側の端部(入口)には、両端に角材をあてがい、また内地側端部(出口)では腹板に杭をあてがって補強していたことがうかがえる。入槽は上から押し潰されたように甲蓋が割れて検出され、川表側から2.5m程は甲蓋が欠損し、腹板もほとんど残らない状態であった。また内面には砂礫、シルト等が詰まっており、使用不能の状態であった。破壊の原因については不明である。入槽の樹種は敷板、腹板、甲蓋とともに、今回の調査で検出されるほとんどの杭と同じくアカマツ・クロマツなどのマツ属復雜管束亞属(所謂ニヨウマツ類)であった。やはり前記したようなその耐水性、耐朽性を考慮しての樹種選択があったものといえよう。本入槽は掘り方を有するものの、トレチにより堤構築上面を削平してしまったために、築堤後堤を掘込んで構築されたものなのか、築堤時に意図して設けられたものなのかは不明である。しかしながら、堤体のなかで構造的に弱くなる入槽部分を後からわざわざ堤を掘削して通したと考えるよりも構築時に意図して施設したと考える方が自然ではある。そうだとすれば、それに伴う3号溝も築堤時に意図して開削されたものになろうか。川表側の法尻に突出部を設けて川の水を入槽に引き込み、堤内を横断させ、堤内地側法尻に沿って用水路を開削して堤内地に用水を導くという一つの用水取り入れシステムが確認できる。

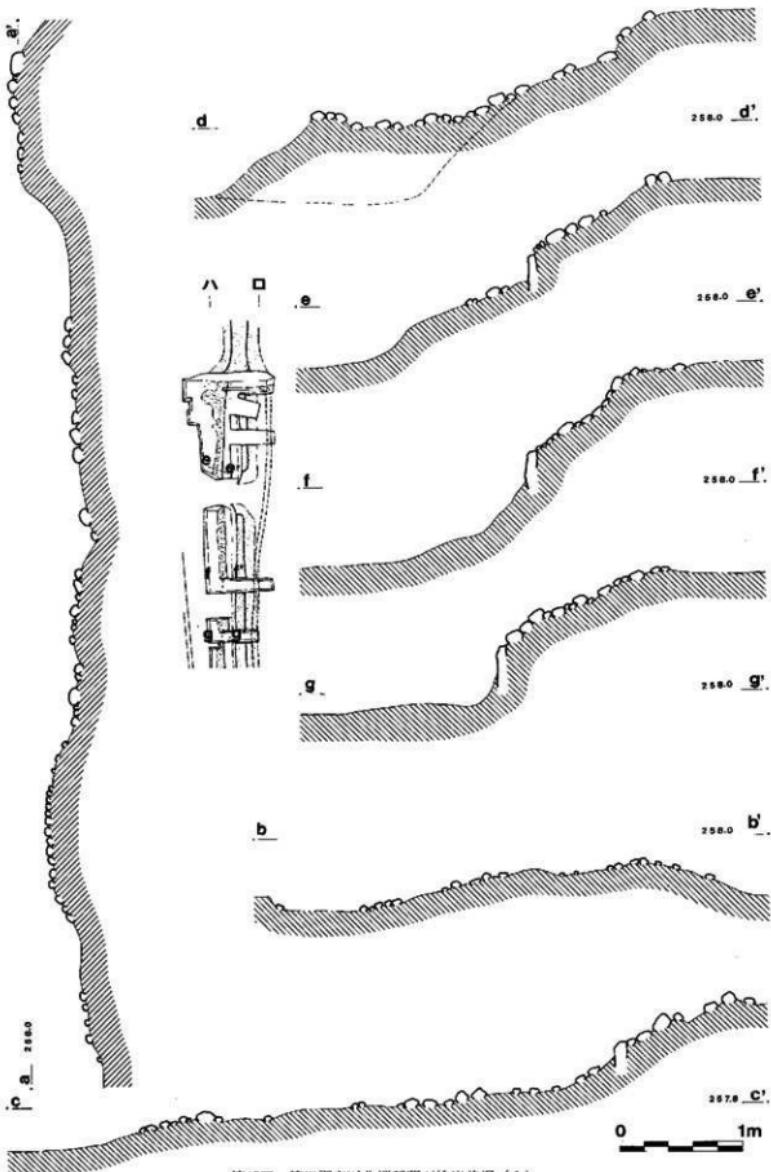
第45図 第III調査区北端部露石検出状況（1）

第45・46図に示した。ロ-ハ-1区において、葺石が川表側に突出している部分が検出された。当初「出し」ではないかと想定し調査をすすめたが、推定川床面からの比高30~40cmと低く、堅固な構造を呈するで

もなく今一つ判然としなかった。しかしその後、この突出部の北側から後述する入槽が検出されたことから、この突出部は、入槽を導く目的で施設されたものではないかと推察している。『末之川除御普請御仕様帳』(安芸校一枚注1972『近世科学思想史』上 所収)にみられる「取入」などがこれにあたる。突出部は巾3m、長さ3.5m程で堤から川表側にはば直角に突出している。構造は筋粗朶を敷き、堤から突出する方向に杭列を設け(今回検出されたこの杭列は1本の杭からなる)、その後疊を盛るというものである。このままでは構造的に弱く、粗雑な印象を受けるので、杭には櫓が施されていたか、疊を盛ったのではなく横方向に蛇籠が敷設されていたものである可能性もある。
