鎌田川旧堤防

－ 鎌田川河川改修工事に伴う発掘調査報告書 －

2014年3月

山梨県教育委員会

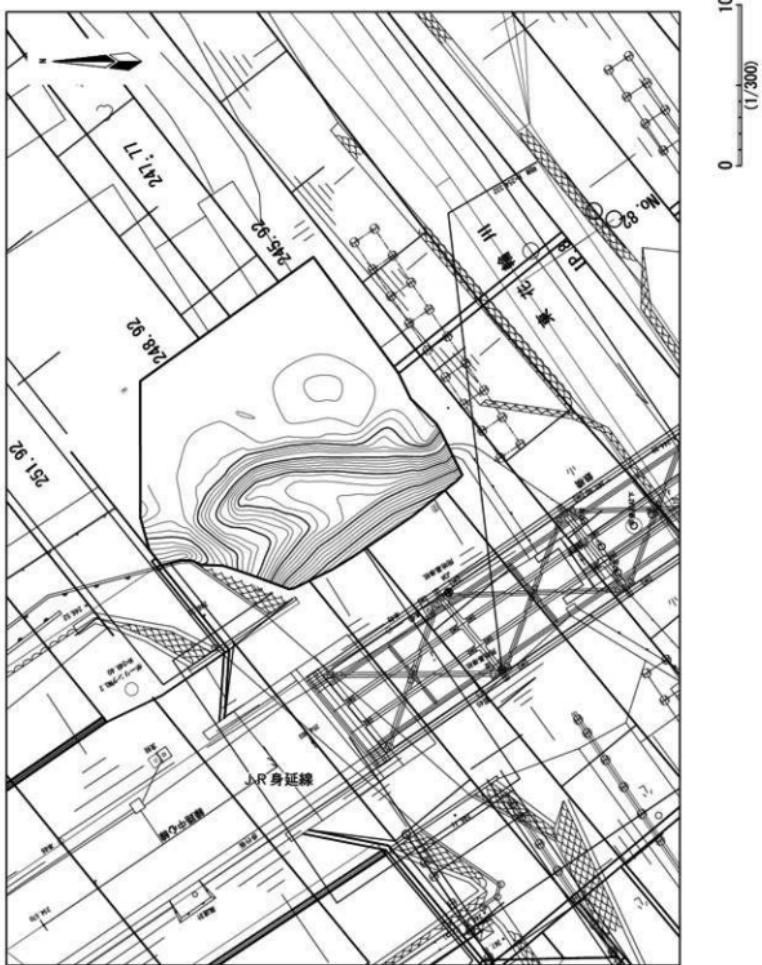
第1図 堤防位置図

平成25年度には、この地点がJR身延線の5m範囲内にあることから、JR東海に工事の施工が委託され、工事実施にあたり、再度、現地協議を行った。その際、隣接地の工事実施にともない、大型クレーン車の配置位置となるため、水平化するための造成工事を実施することとなり、完全に堤防体が消失することから、本格的発掘調査をすることとした（第1図）。

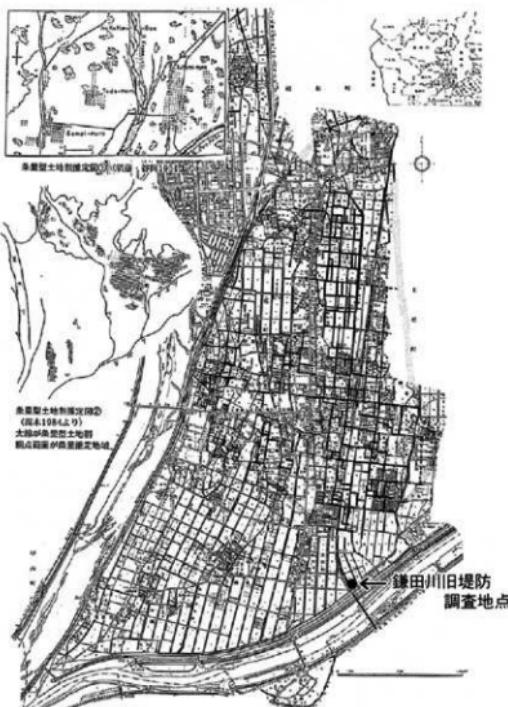
第2図 条里地域推定図（保坂 2002 より）

本堤防のある旧田富町は、古くから水害史とともに語られる地域である。しかし、その成立は古く、旧田富町内の地名では、今福地内にある「大豆生田川原」という地名が、『甲斐国志』に記載された天生年間に流失したとされる「大豆生田」にあたり、安和2年（969）の「法勝院領目録」にみえる市河莊内の地名に符合するとされる。小井川遺跡では、布施地内で9世紀中頃の竪穴住居跡を確認しており、平安時代前半頃から耕地の開発が活発化している状況が確認できる。さらに、第2図にみるとおり、条里型土地割が確認されており、古代から広く居住域が広がっていたことが推定される。

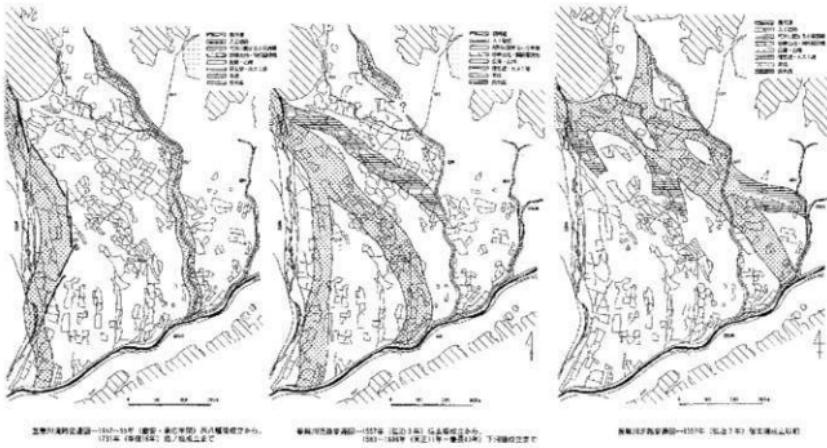
第3図 釜無川流路変遷図（川崎 1994 より）

この古代より安定した耕地が形成されていた地域に、16世紀中頃から釜無川の流路が侵入することとなる（川崎剛1994「釜無川の流路変遷について」『武田氏研究』第13号）。第3図に示すとおり、旧田富町内は、ほぼ全体が釜無川の河川内に立地することとなった。

これらは、川崎剛氏が推定した釜無川流路の東縁にあたり(川崎剛1994「釜無川の流路変遷について」『武田氏研究』第13号)、16世紀中頃から各村を洪水から守るために、以下に詳述する「圓堤」として構築されていた堤防群が配列していた可能性がある。この堤防群によって釜無川側に河川堆積物が堆積し、村石氏が指摘するように東側に対して高くなっていると考えられる。そこは、弥生～古墳時代には釜無川側が深くなっていたり、この堤防群に沿って段丘崖線が埋没している可能性が高い。したがって、旧来より地形の変換線であったと考えられる。その線より東側には、条里型土地割が発達・残存し、古代の遺跡が多く確認されている。

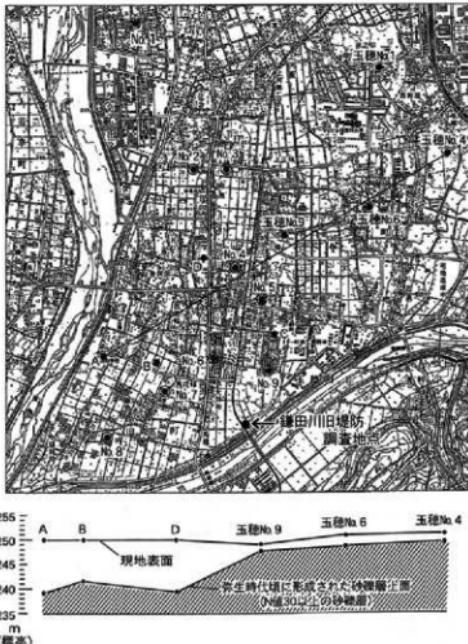
第4図 旧田富町内の地下構造（保坂 2002 より）

玉穂町内での試掘調査では、深さ1~2mで硬い砂礫層に当たり、その直上での炭素14年代が、A.D.430~950年の年代であった。この硬い砂礫層は、既存のボーリングデータでは、N値が30以上と認識され、玉穂町内では2~3mと浅い深度で確認されるが、田富町内ではJR身延線からその西側に平行する県道甲府市川大門線の間で大きく転換し、8~10mも深くなっている。田富町教育委員会が保管していた既存のボーリング土壌サンプルから炭素14年代測定を行ったところ、硬い砂礫層の約2m上位の位置で7世紀後半頃の年代が得られた。このことから、この硬い砂礫層を外山秀一氏が指摘する弥生時代前末期から中期初頭の、甲府盆地底部全体を地形改変するような大規模な洪水によって形成されたものと推定した（第4図）。

この成果を引用するならば、弥生時代中頃（A.D.1世紀頃）の甲府盆地の河川影響地域全体を巻き込んだ大洪水によって形成された硬い砂礫層による地形面が、釜無川の下刻作用によって、JR身延線からその西側に平行する県道甲府市川大門線の間に、比高差8m以上の崖線を形成していたと考えられ、その段階ではその崖線を境に西側が低い地形であったと考えられる。本堤防遺跡は、その旧地形面から見ると、この旧崖線より高い位置に構築されていることになる。

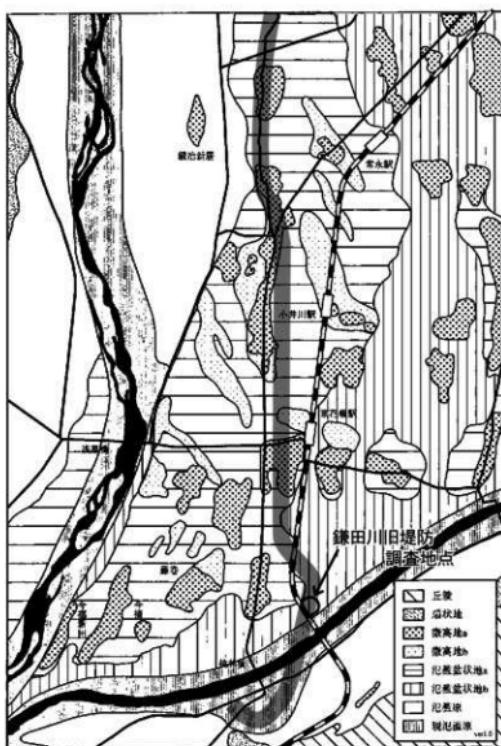
第5図 微地形分類図 (1/5000) (村石 2002 より)

一方、その旧地形面は現在では全く埋積され、逆に西側が高い地形面を形成している。この状況をやはり田富町の町内遺跡詳細分布調査報告書から引用する（村石真澄 2002「微地形環境」『山梨県中巨摩郡田富町 町内遺跡詳細分布調査報告書』田富町教育委員会）。村石氏は、田富町内の地形を7種に分類している（第5図）。このなかで、本堤防遺跡が立地しているのは、氾濫盆地bと分類されている。

この地形は、大河川の溢流堆積によって形成された自然堤防の背後に形成されている低地を指し、「西から合流する御射使川（みだいがわ）の強い勢いによって釜無川が盆地内に流入し、田富町の東側を流れた際に形成されたものと考えられる」とした。この地形面は、西側に隣接する氾濫盆地aより低い地形面とされた。

以上の村石氏の微地形分析から、次の点が明確となる。現地形面では、釜無川に隣接・平行した地形面がその奥（東側）よりも高く、釜無川の氾濫の影響を強く受けている。そして、後述する本堤防遺跡と連続すると考えられる推定堤防群（第5図）は、氾濫盆地 a と氾濫盆地 b との境界付近を南北に構築されていると考えられる。

- (1) 鎌田川旧堤防は、堤体がシルト、基底部に細砂層の自然層があり、河川堆積物が砂からシルトへと細粒化する中で構築された。
- (2) 布施より続く「信玄堤」の南端部とも考えられ、釜無川に構えた連続堤の一部の可能性もある（第5図）。
- (3) (1) の状況や、2m程度という低さ、現状では連続する堤体が消失していたり、くねくねと蛇行したりする有様からして、「撥土手（はねつちどて）」の状況を脱していない堤防である可能性がある。
- (4) 竹林が植樹されている。

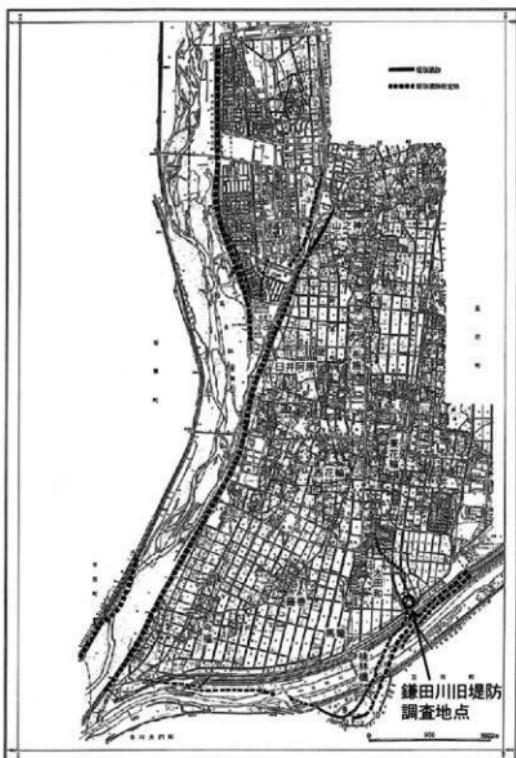
第6図 旧田富町内堤防遺跡分布図（昭2002より）

田富町の町内遺跡詳細分布調査では、堤防遺跡を取り上げている（畠大介2002「堤防遺跡」『山梨県中巨摩郡田富町 町内遺跡詳細分布調査報告書』田富町教育委員会）。11ヶ所を取り上げ、現在の河川区域の外側にあり、堤防としての構造が現地で確認できる堤防遺跡が5ヶ所、古絵図や古地図、地元での伝承、道や土地区画などから堤防の存在を推定させる堤防遺跡推定地が8ヶ所（2ヶ所は堤防遺跡と連続する）が報告されている（第6図）。

(1)の「信玄堤」と、第6図7の堤防遺跡推定地との間に堤防が推定される。

第6図7の堤防遺跡推定地とは、①明治28年地図に、東花輪の字中と字下西河原の境目に堤塘として示された南北200mほどの細長い区画がみられる。②田富町役場が所蔵する明治28年の分間図には、この地点の水路の東側に堤防敷地と考えられる帯状の区画がみられる。③文政11年(1828)6月の釜無川の洪水を発端に、東花輪村と大田和村・馬籠村・藤巻村・西花輪村の4か村の間で、後述する新堤造営をめぐる相論が起きている。これが、この近くの可能性が高い。

第7図に堤体の平面図を示す。南北11m、幅6m、高さ1.5mの堤防端部で、南側をJR身延線の土手によつて完全に埋積されている。第7図の破線から東側が堤体であるが、北西側にある小河川にむかってさらに落ち込んでおり、堤体の下半部分も埋積されていると思われる。北端部があたかも鳥帽子のように湾曲しており、旧来の形態かどうかは疑問とせざるを得ない。田富町の町内遺跡詳細分布調査報告書で提示されている堤防遺跡では、蛇行しながら大田和集落の東側を取り巻くように分布する堤防遺跡推定地が提示されている（第6図：畠大介2002「堤防遺跡」『山梨県中巨摩郡田富町 町内遺跡詳細分布調査報告書』田富町教育委員会）。この成果からすると、さらには堤体は北へと続いているが、現在は北側が消失している可能性が高い。ただし、その部分は、発掘調査などで堤体下半部が確認される可能性が十分考えられる。

今回調査した地点は、「釜無川御堤」の内、常習的に決壊する白井阿原のさらに下流にあり、村をその水害から守るべく構築される「圍堤」とした場合、釜無川の水害から守るべき集落が見当たらないことになる。最寄りの集落は大田和村ではあるが、鎌田川旧堤防と畠氏により提示されたこれと連続する堤防（第6図）は、この集落を取り囲むように分布している点に着目する。鎌田川旧堤防は大田和集落から見ると笛吹川方向にあるため、この堤は笛吹川の氾濫に対して構えたものであるとすることができる。堤防体がシルトによって構築されている点も、より流速が弱い笛吹川の溢流のゆったりとした堆積による細粒堆積物である可能性がある。

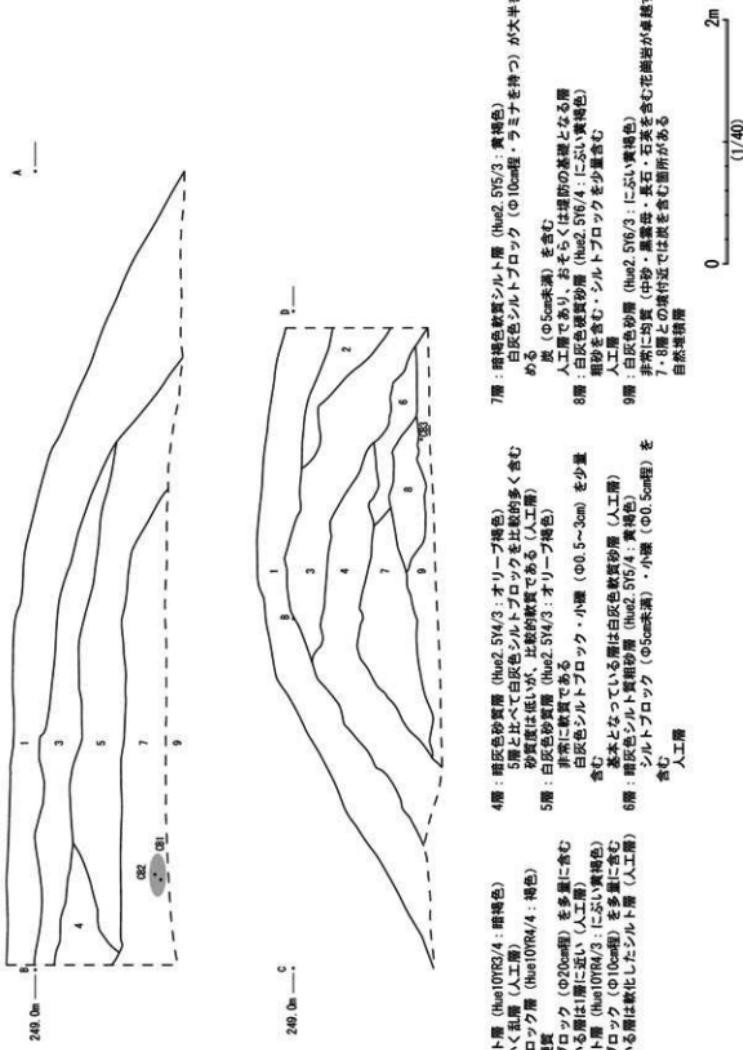
第8図 堤防断面図

堤防体の先端部をT字形に切開し、断面を観察し作図した（第8図）。以下、その記載を行う。

堤体は、上半部の人工による堤防構築層と自然層の下半部により構成される。3～8層が堤体上半部の堤防構築層である。3層は、黒灰色シルトブロックを多量に含む軟質シルト層。4層は、白灰色シルトブロックを多く含む暗灰色砂質層。5層は、白灰色シルトブロックと小礫を少量含む、非常に軟質な白灰色砂質層。6層は、シルト小ブロックと小礫を含む暗灰色シルト質粗砂層。7層は、白灰色シルトブロックを主体とする層。8層は、シルト小ブロックを少量含む白灰色硬質砂層。

東西断面（C-Dライン）でみると、3層は堤防西側に偏って分布し、4層は逆に東側に偏って分布する。同様に、6層は西側、7層は東側、8層は西側と堤防中心線の左右に振り分けるように盛り込まれている。このことから、堤防の東側、西側と振り分けるように盛り土して、構築が進んだ施工工程が想定できる。

南北断面（A-Bライン）では、3・5・7層が先端まで達しているが、4層は断面の南端にしかなく、6・8層は断面に現れていない。東西断面から判断して、6・8層はおそらく、南北断面に投影すると4層と同様に南端部にしか分布しないものであろう。ここでも、土層の盛り土範囲が入れ替わるように進んでいることが推定できる。

堤体の下半部は、自然層で構成されることが多い。本堤防では、9層がそれにあたり、白灰色砂層で構成される。9層は、東西断面（C-Dライン）では6～7層の下部に限定して存在しており、4層および3層はさらに堤体の下半部へと分布を広げている。南北断面（A-Bライン）では、9層は7層の下部にのみ限定的に分布しており、5層がさらに堤体の下半部へと続いている。

のことから、6～7層がより古い堤体の構成層であり、9層が削り出された後に5層以上が再構築されたとする考え方も成立する。

なお、この堤防構築層下底部の7層や9層上部で木炭片を探取し、AMS法による炭素14年代測定を実施したところ、曆年較正年代で285年前以降の年代を得た。この年代は炭素14年代算出の流儀として1950年を基準年としているので、西暦にして1665年以降、江戸時代初頭の寛文年間以降の年代となる。3点を分析したものの、曆年較正年代曲線が横ばいで、さらに波打つという厄介な時期にあたっているため、上記以上の年代観を提示することはできないが、慶長14年（1609）に現在の土地に移転したとされる大田和（大田輪）村の歴史とともにこの堤防があることは明らかである。

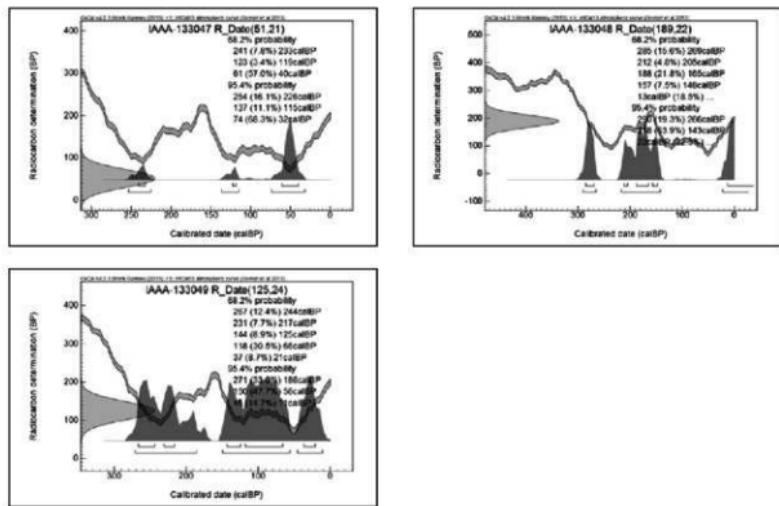
[図版]暦年較正年代グラフ（参考）

試料の¹⁴C年代は、7層出土のCB1が 50 ± 20 yrBP、CB2が 190 ± 20 yrBP、9層出土のCB3が 130 ± 20 yrBPである。历年較正年代 (1σ) は、CB1が241～40cal BPの間に3つの範囲、CB2が285～148cal BPの間に4つの範囲と13cal BP以降の範囲、CB3が267～21cal BPの間に5つの範囲で示される。ただし、これらの較正年代については、いずれも記載された値よりも新しい可能性がある (表2下の警告参照)。試料の炭素含有率はすべて60%を超える十分な値で、化学処理、測定上の問題は認められない。

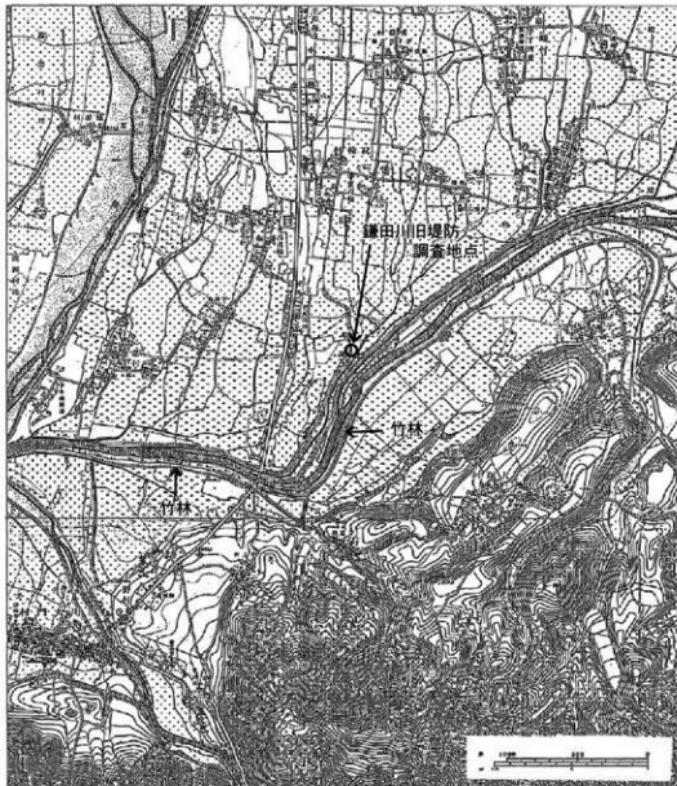
第9図 明治20年地図

明治20年陸地測量部による二万分の一地形図によても、竹林の所在が確認できるが、本堤防周辺ではあまりマークされていない（第9図）。参考までに、竹林の水防林としての機能の明らかな荒川流域の地図を示しておく（第10図）。

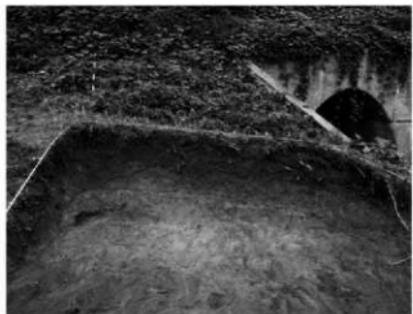
点B～A 断ち割り状況

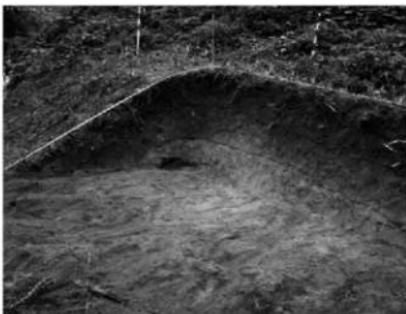
点C～B～A 断ち割り状況

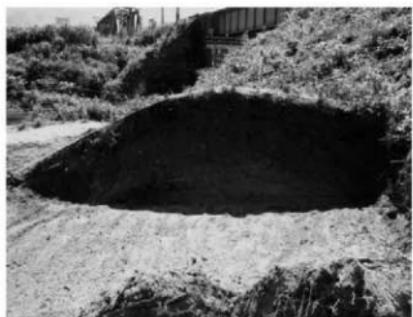
点C～D 断ち割り状況
