山梨県指定史跡

中秣塚古墳保存整備報告書

1999. 2

山梨県竜王町教育委員会

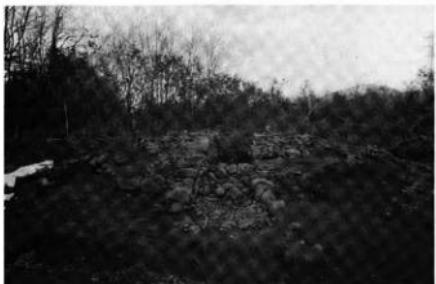
整備着工前（南側から）

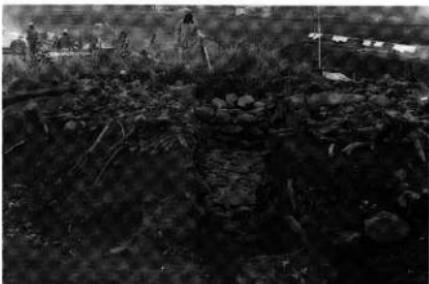
整備着工前（北側から）

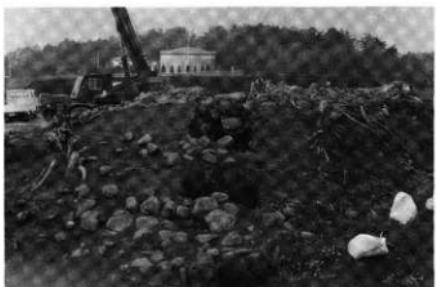
整備着工前（東側から）

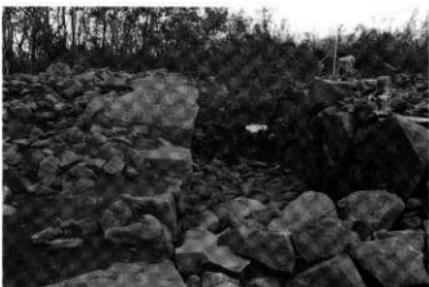
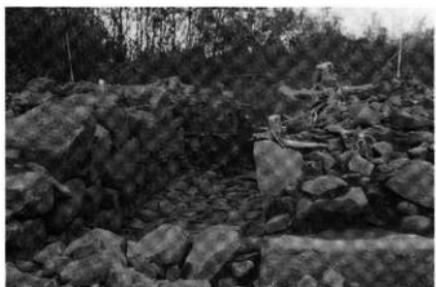
整備着工前（石室部分）

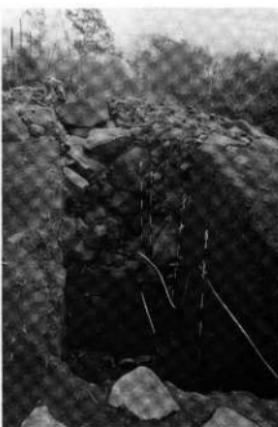
墳丘西側セクション面

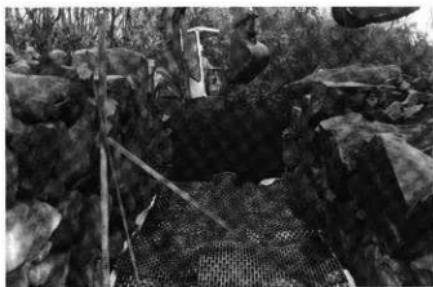
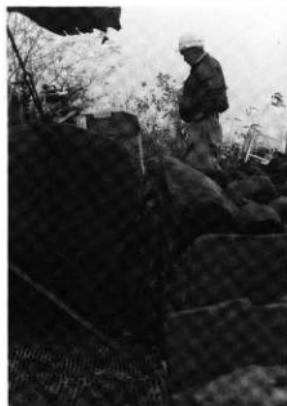
石室積み上げ（奥壁）

奥壁については、赤坂台地に現在する狐塚2号古墳を参考にし、また石室の強度の面からも複輝石安山岩の一枚岩（幅1.3～1.8m、高さ2.1m）として、現地発生した石を加工し推定復原した。

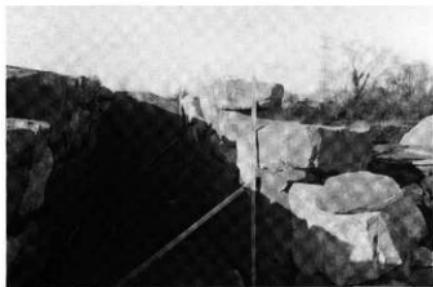
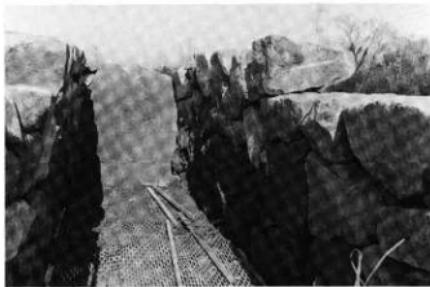
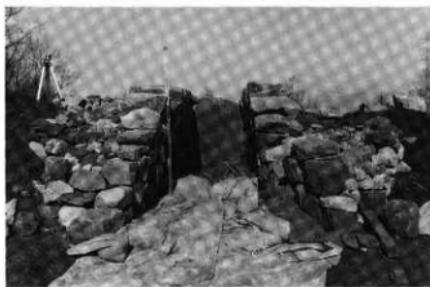
石室積み上げ（側壁）

側壁積み上げ（東側）

側壁積み上げ全景

側壁は、基底部から3・4段目的一部までは遺存しており、4段目から上部については、横口あるいは小口で積み上げられているのが、付近の古墳から見うけられるため本古墳についてもそれを参考とし、現地にある石を補填し復原した。

まず、礫の突出や亀裂などがみられるところについては、歪みが生じやすく現状のまま礫の積み上げを行ってしまうと不安定であるため、新規の側壁を補填する前に補正を行った。次に調査時に見つかった亀裂及び欠損している石は、付着している土を洗浄し、DKボンド工法（無機系接着特殊粉体+高分子樹脂接着補強剤）により、亀裂部の石積みを接着補強し側壁全体の安定をはかった。欠損している部分（縫との隙間）にはDKボンドを注入後、天井石等の加工で欠損した部分を補填し推定復原した。なお、DKボンドの接着部分は目立たないよう、現地の土を水で練り、接着部分に塗り付け、目立たないよう仕上げた。

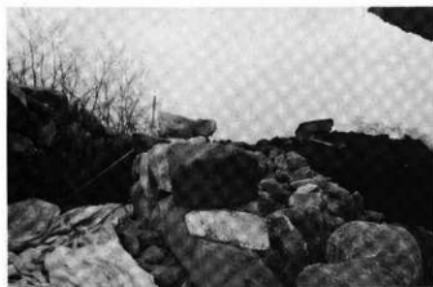
礫積み上げ（前庭部）

側壁は基底部から1・2段目までは現存している石室内のものと比べると小振りの石を使用していることから、小振りの現地の石を補填し、石室内と同様DKボンド工法により補強を施し、推定復原した。

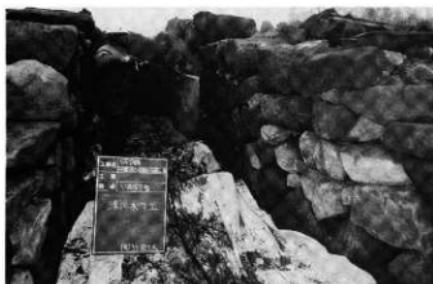
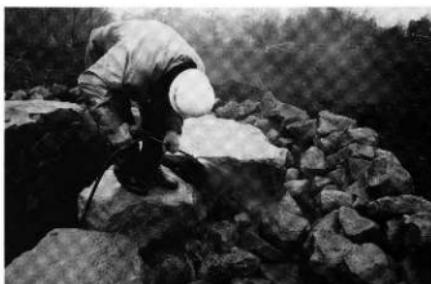
石室洗浄

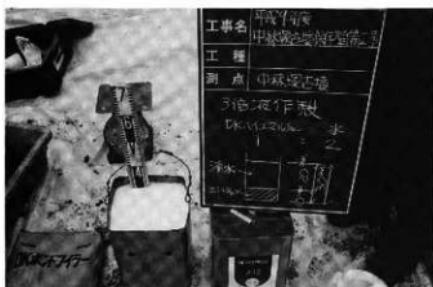
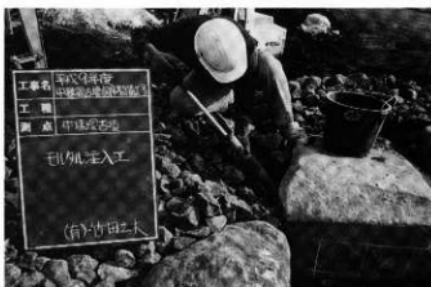
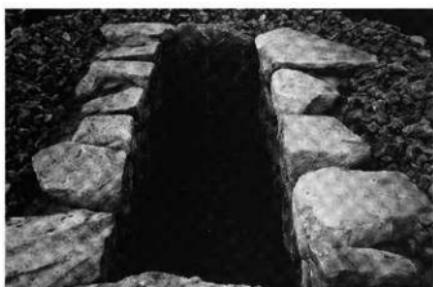
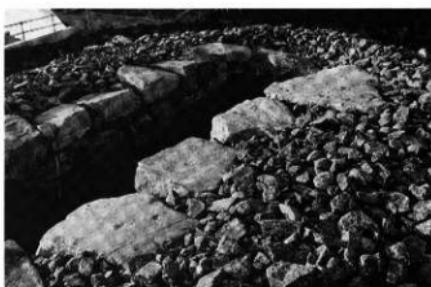
DK ボンド

DK ボンド注入

DK ボンド注入後

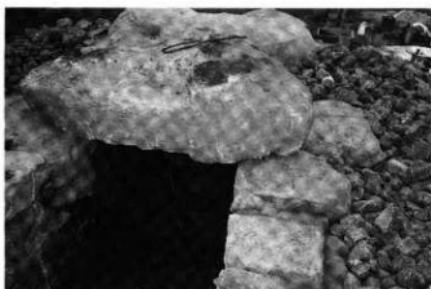
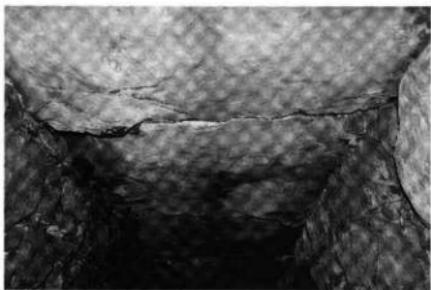
天井石設置

4枚の現地で産出した石を加工し、天井石の高さは、奥壁部1.7m、奥壁部1.8mとして推定復原した。一枚の石の大きさは、おおむね幅1.9m長さ0.7～1.5mの石を使用し、石室に直接水が浸透することを防ぐための目地材として、DKボンド工法により4枚の天井石を接着し、天井石全体の強度の安定をはかり推定復原した。

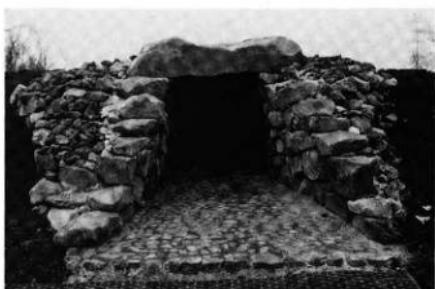
石室正面

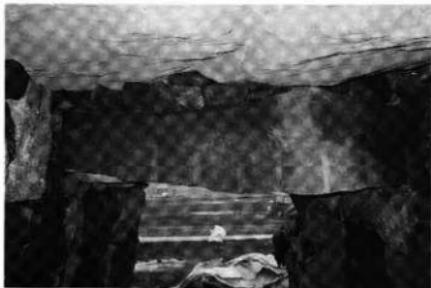
閉塞部天井石設置

閉塞部上部の天井石は玄室内天井石より一段下げ、高さ1.3mとし、石室同様2枚の現地にある石を加工し、DKボンド工法により2枚の天井石を接着し、天井石全体の強度の安定をはかり推定復原した。

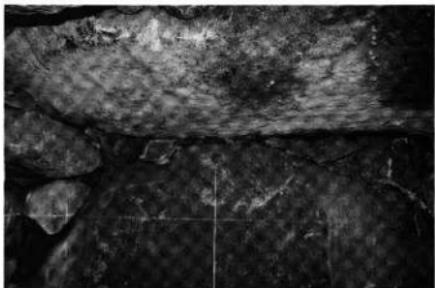
奥壁と天井石接地

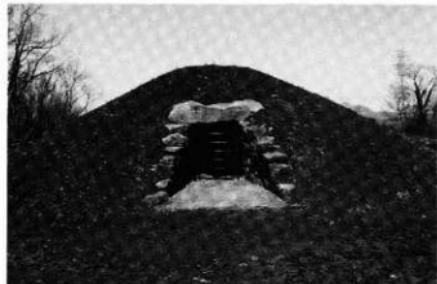
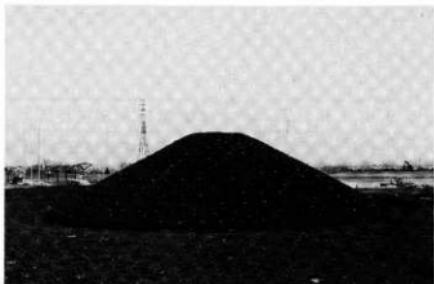
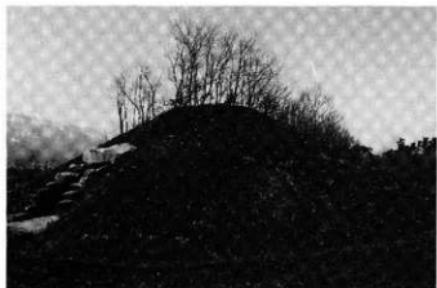
工事後全景（南側から）

工事後全景（北側から）

工事後全景

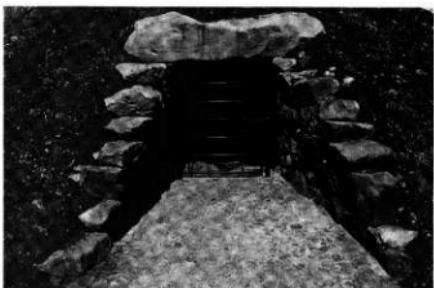
石室入口部

また、閉塞部入り口に普段人が出入りできないよう柵を設置した。柵は閉塞部を現状のまま保存することとしたため、閉塞部と前庭部との境に計画し、石室の断面が台形状になっているため既製のものは使用せず、石室の上部の幅にあわせ設計を行った。
