国指定史跡

甲斐国分寺跡

- 金堂跡確認調査の概要報告書 -

笛吹市教育委員会

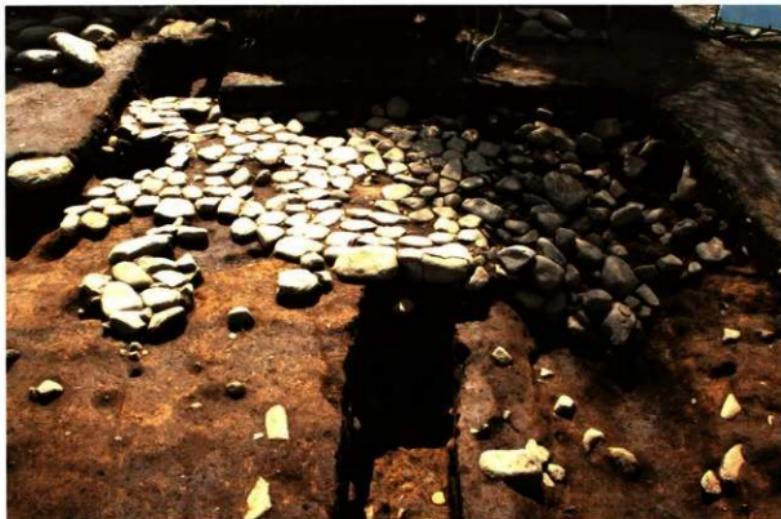
2 金堂南東石敷・地覆石・基壇検出状況（北から）

昭和45年の調査で確認された自然石を用いた石敷を南北3m×東西3.5mの範囲で検出した。また、その北側に東西方向に長い上面が平らな自然石を2つ発見した。これが、県教委が確認した地覆石である。石敷の南側は、これまであった国分寺の池があったことから、石敷は

池の造成工事のため壊されたものと思われる。金堂の雨落ち溝は確認されなかった。地覆石の北側は版築が施されていた。金堂の基壇である。昭和45年の調査では、地覆石の北側に南北方向のサブトレンチを設定し、版築の状況を確認しており、今回の調査でも確認した。地山が南側に向かって高くなっている。北側で版築は現状の基壇の上面から約40cm、南側で100cmまでなされ、ローム層の土と暗褐色土や小石を混ぜて突き固め、振り込み地業がなされている。また、石敷の下にまで版築が続いている。今回の調査でもトレントの北壁の東側で、基壇の断ち割りをした。基壇の上面から深い所で約60cmあり、トレント東壁から2m70cmで版築は東へ落ち込んでおり、またその東側から版築が再び始まっている。版築はトレント北東隅のカクランによりとどまっている。金堂の東端の検出にはいたらなかった。

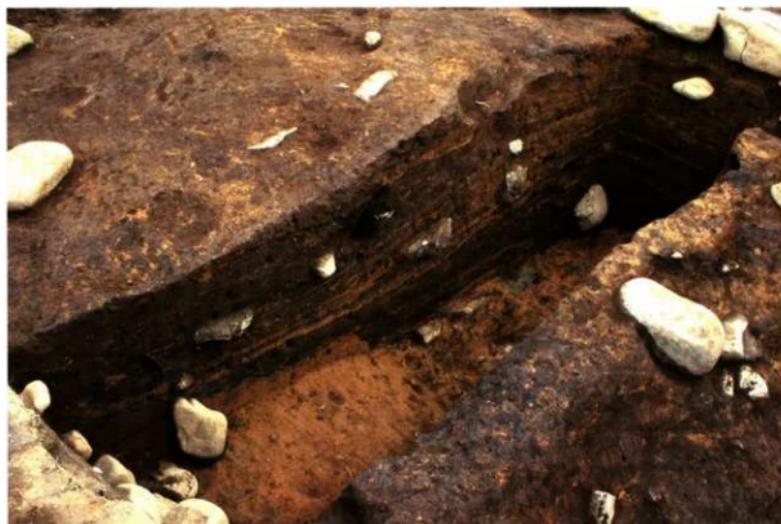
3 金堂跡基壇断ち割り状況

昭和 45 年県教委の調査で基壇の断ち割るトレンチが設定されており、掘り込み地盤がなされていることがわかっている。現在残されている金堂基壇上面から約 40cm ~ 1m まで掘られており、そこから版築をしている。

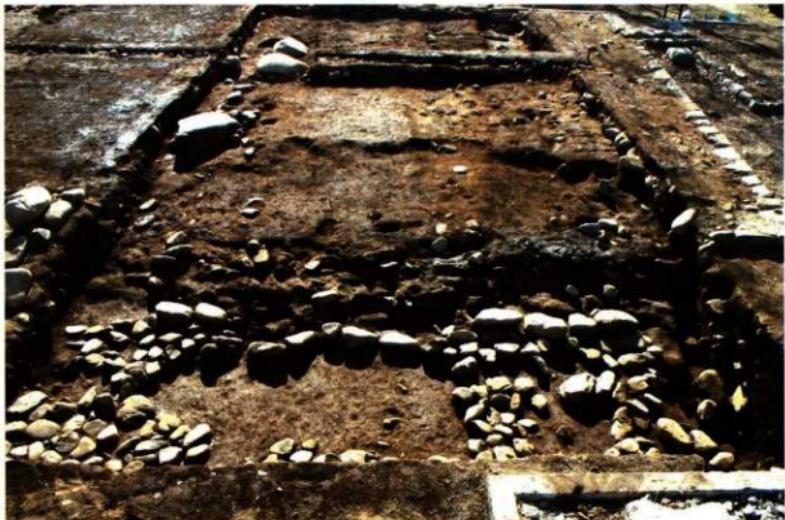
4 金堂北側石敷・地覆石・基壇検出状況（北から）

トレントチの中央部は石が残ってなかつたが、その周辺には自然石を使用した石敷が広がっていた。この地点でも雨落ち溝は確認されなかった。石敷は、北・東西方向にどのように広がっているかは今後の調査の課題である。地覆石の列を検出し、金堂北側のラインが確定できた。南東トレントチで金堂南側の地覆石を確認しているので、南辺の地覆石と北辺の地覆石の距離は22.6mあることが判明した。つまり、金堂基壇の南北の大きさは22.6mであることになる。地覆石の南側は比較的緩やかな傾斜を持つ基壇で南側へ向け盛り上がりしている。この西側の壁で基壇の断ち割りを行い、結果、現状の基壇上面から深さ約80cmまで版築層があり、掘込地業の底面と石敷の面とほぼ同じレベルであった。地覆石や石敷には自然石が用いられているので、基壇化粧は乱石積と推測される。

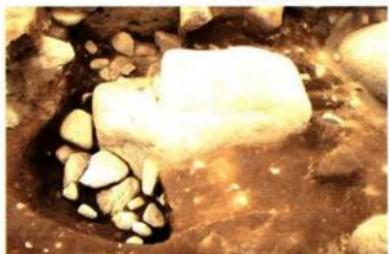
5 磨石検出状況（南側）

平成20年度の調査で、礎石に使用されたと考えられる大きな自然石を南北方向に3つ発見した。北側の石は、約150cm×約120cmあり、平らな面を上にしてすわっていた。また、その石の周囲には、径約30cmの礫が

敷かれている。しかし、石の上面は北へ傾いており、元の位置から動いている様子が読み取れる。中央の石は約120cm×約100cmあり、丸い面を上にした状況で発見している。基壇に接している面は、石をはつたような跡があり、石を割って動かしたものと思われる。南側にある石は約140cm×約100cmあり、西側の面が平らであり、その面に柱が立っていたものと考えられる。この石は、基壇に穴を掘ったところへ落とし込まれたものと推測される。つまり、国分寺を新しく建て直すときに邪魔になるこの石をどかすために穴を掘って埋めたものだろう。

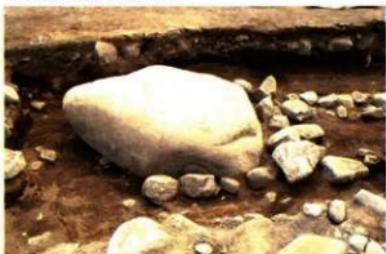
6 磨石検出状況（北側）

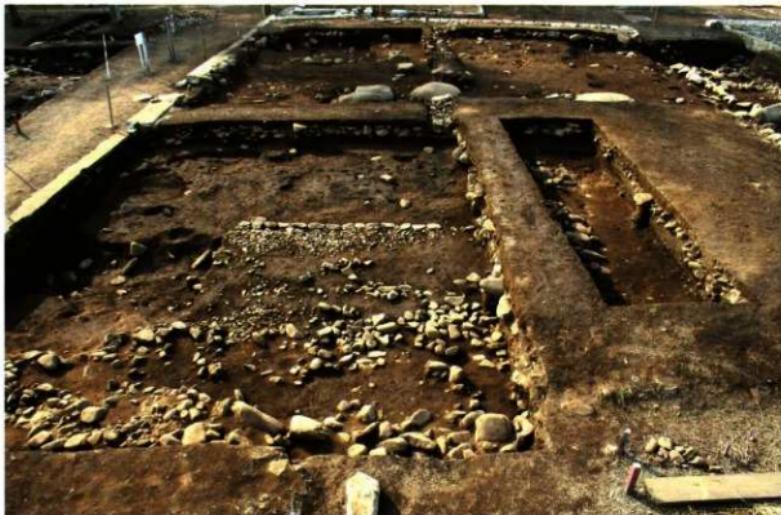
9 金堂跡東側基壇・石列等検出状況（東より）

金堂の東端と思われる場所は、戦国時代の遺物が多く出土し、この時代の遺物が出土する南北溝に壊されており東端の確定はできなかった。また、溝跡の西側にこぶし大ぐらいの石が南北に並んでいる長さ約3.4mの石列を検出しており、その東には石列の石より小さな石が敷き詰められていた。この遺構は、先ほど述べた南北溝に壊されているので、その溝より古いものである。しかし、この遺構に伴う遺物を判別するのは難しく、遺構が作られた時代の確定にはいたっていない。金堂東端の基壇との境ははっきりとはしていないが、基壇の統一している様子から、金堂基壇の東西の規模は約41～42mになりそうである。

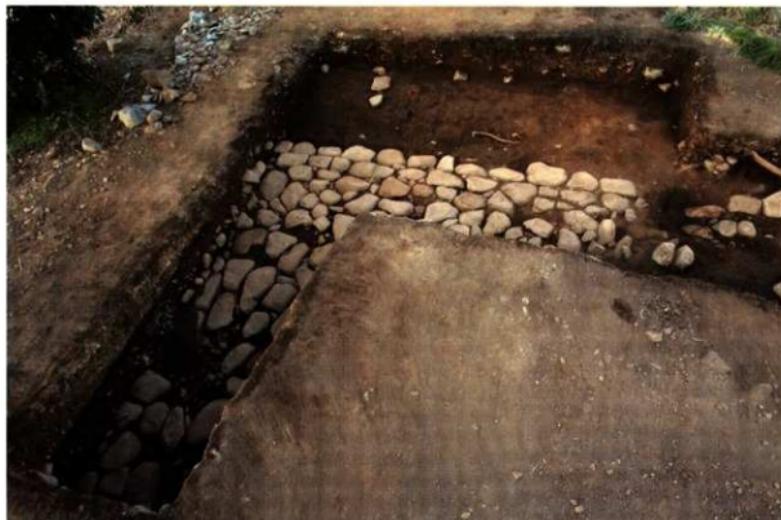
10 金堂南西石敷・地覆石・基壇検出状況（南より）

ここでは、金堂基壇、石敷などを検出した。遺構面を確認したとき、基壇との境に並んでいる石の列は、その南側の石敷とほぼ同じレベルで確認されたため、石敷の北端と考えていたが、石列の南側のラインがほぼ同一線上に並んでいること、他の石に比べ長い方を東西方向にむけて並べられていることなどから、地覆石の可能性が高まった。整理作業で金堂跡の範囲を想定するために図を作ると、金堂南東トレントチで確認された地覆石の南側のラインとこの石列の南側のラインが同一線上にくることがわかった。つまり、一番北側の石列は地覆石の列になる。また、本石列の一一番東の石だけが長い方を南北にして据えられていた。そのため、当石が金堂正面の階段の西端と考えられる。階段の東端から西端までの幅は10.8mあることが判明した。この地点の石敷は、比較的大振りで上面が平らな石が敷かれている。また、長い方を南北方向に向けて並べられている石が多くあり、石敷は南北6m以上ある。この地点でも雨落ち溝は発見できなかった。これらの石はすべて自然石である。

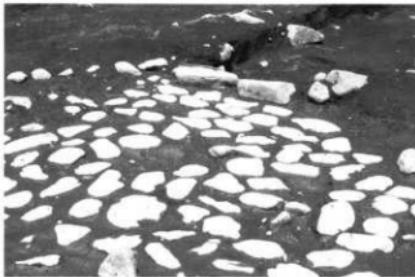
545 調査金堂正面石敷及び地覆石検出状況

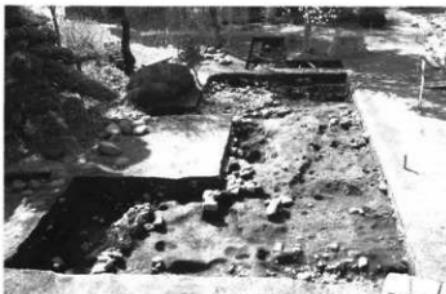
金堂南東トレンチ検出状況

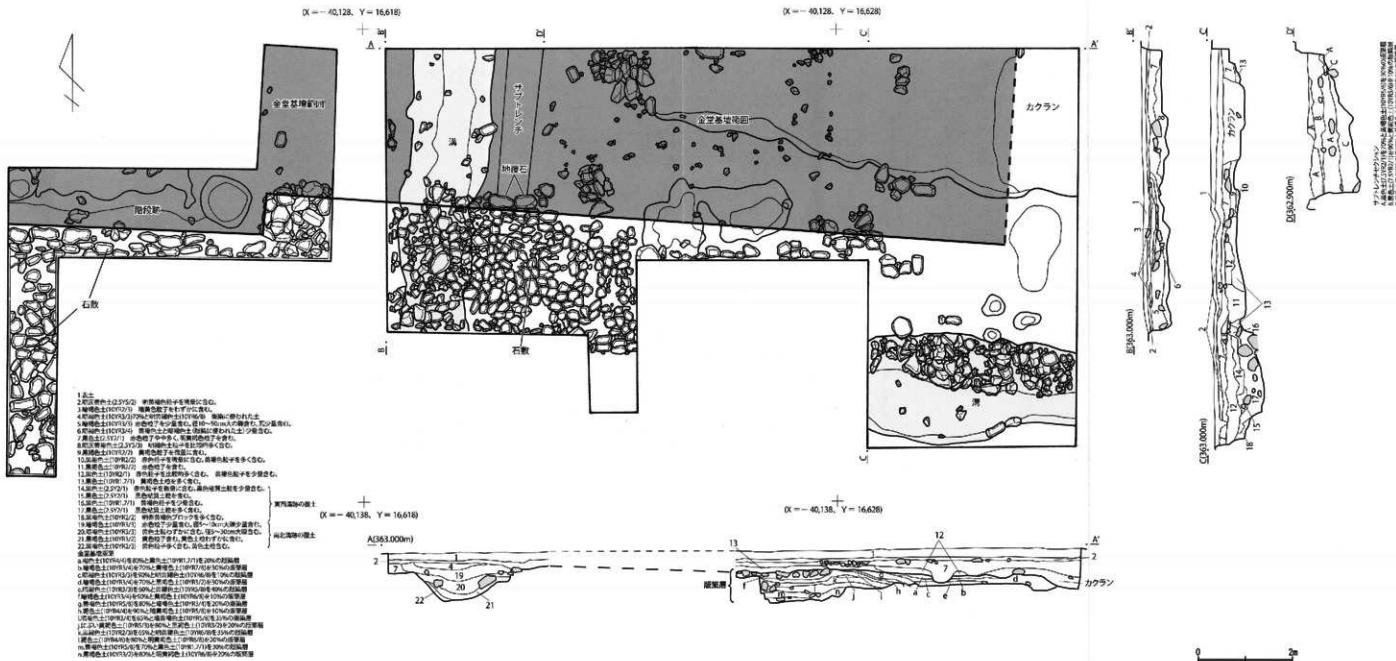
第7図 金堂正面トレンチ・南東トレンチ平面図・土層断面図

金堂南東トレンチは、昭和45年(1970)に山梨県教育委員会によって調査された場所である。その時、金堂南辺の地覆石と考えられる石を二つ、金堂正面に広がる石敷を確認している。県の調査を再検証するために調査区を設定した。昭和45年の調査で、金堂の東端を確認できていなかつたので、トレンチを東へ拡張し、東端の確認を行い、金堂の東西の大きさのデータを得るために調査をあわせて行った。

結果、このトレントでも金堂正面の南側にひろがる自然石を用いた石敷を検出した。比較的小振りで上面が平らな石が敷き詰められ、どこまで広がるかは判明していないが、金堂正面南側に6m以上はありそうである。

階段前の東西方向の石敷に対し垂直に並べられた石の列が検出された。これが、階段の東端だと考えられる。平成21年度に本トレントの西側に新たにトレントを設定しており、階段の西端を検出している。階段があったと考えられる場所には、石などの階段を構築した材などは発見できなかったが、階段のあった場所は、少し北側に向け盛り上がっており、版築がなされていた。灯籠跡については検出できなかった。

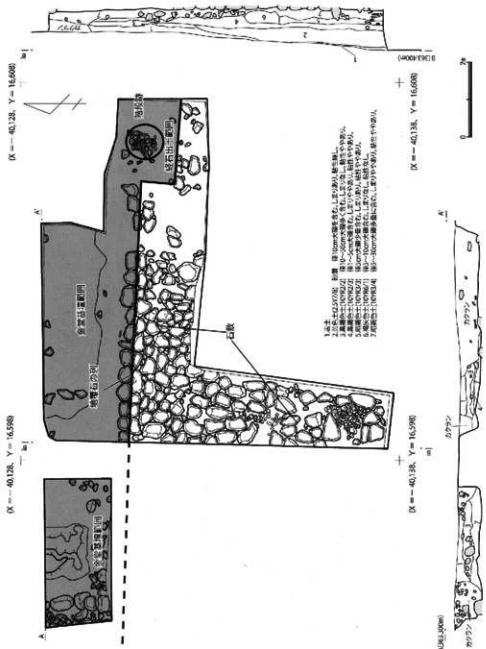
第8図 金堂南西トレンチ平面図・土層断面図

この地点は、平成21年度に調査した。金堂正面階段の西端を確認するためにトレントチを設定した。金堂南東トレントチで地覆石が2つ見つかっており、さらに、石敷が地覆石から南へ3m(約10尺)確認されたので、この地点でも地覆石などを確認して金堂南辺を確定し、石敷がどのくらいまで広がるかを確認するのも目的である。

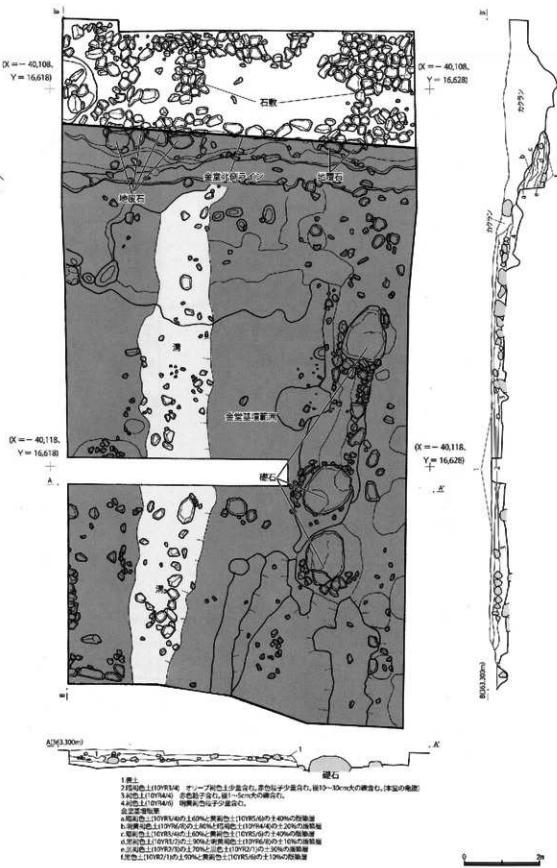
第9図 金堂北東及び中央東トレンチ平面図・土層断面図

金堂北東トレントチは平成20年度に調査した。金堂の北端を確定すること、昭和45年の調査で金堂の南側に石が敷かれていたことがわかっていたので、金堂北側にも石敷がひろがっているかを確かめるのが目的である。

金堂中央東トレントチは、平成20・21年度にわたって調査した。礎石の発見と礎石が発見できなかった場合、礎石の元あった位置とその配列の確認のためにトレントチを設定した。

平成21年度の調査では、前年に礎石が発見できたので、礎石の配列を確認するためにトレンチを広げた。しかし、ほかに礎石は発見できず、元礎石のあった場所にある根石や掘り込んだ跡も確認することができなかった。また、トレンチの西側に金堂南東トレンチで見つかっている南北方向の溝の続きを検出している。

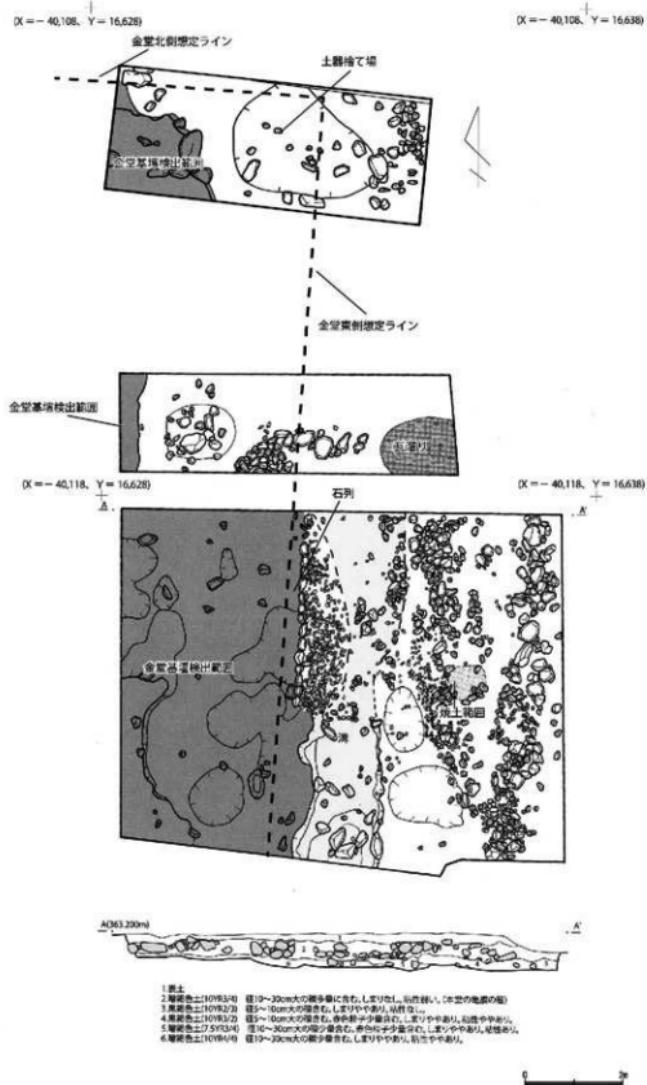
第10図 金堂東トレンチ及び金堂東西隔トレンチ平面図・土層断面図

金堂北東隅トレンチは、平成20・21年度に調査を実施した。金堂の北東隅を確認することで金堂の東西の幅を確定するのが目的である。

平成20年度の調査で、トレンチの西で地覆石に使用されたと考えられる石を発見した。石は長い方を南北方向にして据えられている。最初はこれが金堂東の地覆石と考えたが、平成21年度に本トレンチの南側の金堂東トレンチを調査したところ、その石より東側に基壇が延びており、この石は元の位置にないことが判明した。金堂の北東隅と考えられる場所は、10～12世紀の土師器や瓦が多く捨てられている土器捨て場であり、特に11世紀の土師器が多いことから、この時期に、金堂は規模を縮小したか、機能を停止したと考えられる。

金堂東トレンチは、平成21年度に調査した。範囲確認調査の時に回廊が金堂に取り付いていたことがわかっているので、回廊が金堂の側面のどこに取り付くのかを確認するためのトレンチである。また、金堂の東端を確認し、金堂の東西の大きさを確かめるための調査である。

溝の東側で集石を検出している。その石の間から、繩文期に鉄造された甲州金が出土したため、この遺構は当時代より新しく、江戸時代に国分寺の本堂が建てられた(享保年間)間の時代のものである。回廊の取り付け部については、中世以降の造成により、このトレンチの調査では不明である。

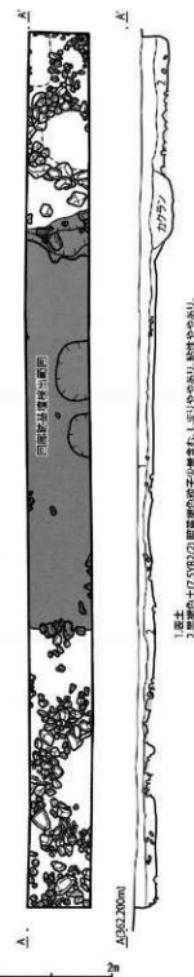
第11図 西回廊トレンチ平面図・土層断面図

今回調査した付近で、昭和58年の寺域確認調査の時に南北方向に延びると考えられる回廊の跡を発見している。また翌年の調査で、今回の調査地点の北側にトレンチを入れたところ、別の建物の基壇を検出している。このことから、回廊は講堂ではなく、金堂に取り付いていることがわかっている。今回の調査の金堂東側トレンチで回廊が取り付く場所を特定できなかったため、金堂の西のはずれの東西に延びる回廊が存在すると想定される場所にトレンチを設定した。回廊が金堂の側面のどこに付くのかを調べるのが目的である。

昭和58年の調査で確認されたものと同様の幅約6mの東西に延びる基壇を検出した。これが回廊の跡と考え

られる。回廊の北側、南側には大変多くの礫を検出している。回廊の礫石や礫石の根石、雨落ち溝などは確認できなかった。

今回の調査の目的である金堂との接続部の確定であるが、図面上で金堂の南北の中心軸で回廊の位置を折り返すと、金堂側面の中央部に回廊が取り付くことが判明した。

昭和 58 年の調査で回廊が存在することと、昭和 59 年の調査で、回廊が見つかった北側の地区より西基壇物が見つかっていることから、回廊は金堂に取り付いていることがわかっている。金堂側面に回廊が取り付いている場所を特定することも今回の調査の目的の一つであった。金堂東トレンチを設定して、解明に取り組んだが、中世の溝跡や近世初期（鐵期）の集石により、古代の遺構が壊されていたため、回廊の取り付け部はわからなかった。そのため、このトレンチとは逆の西側の回廊が存在するであろう場所にトレンチを設定した。東西に延びる回廊と思われる基壇を確認できた。検出した基壇を金堂の巾輪線で折り返してみると、金堂側面の中央部に接続することが判明した。

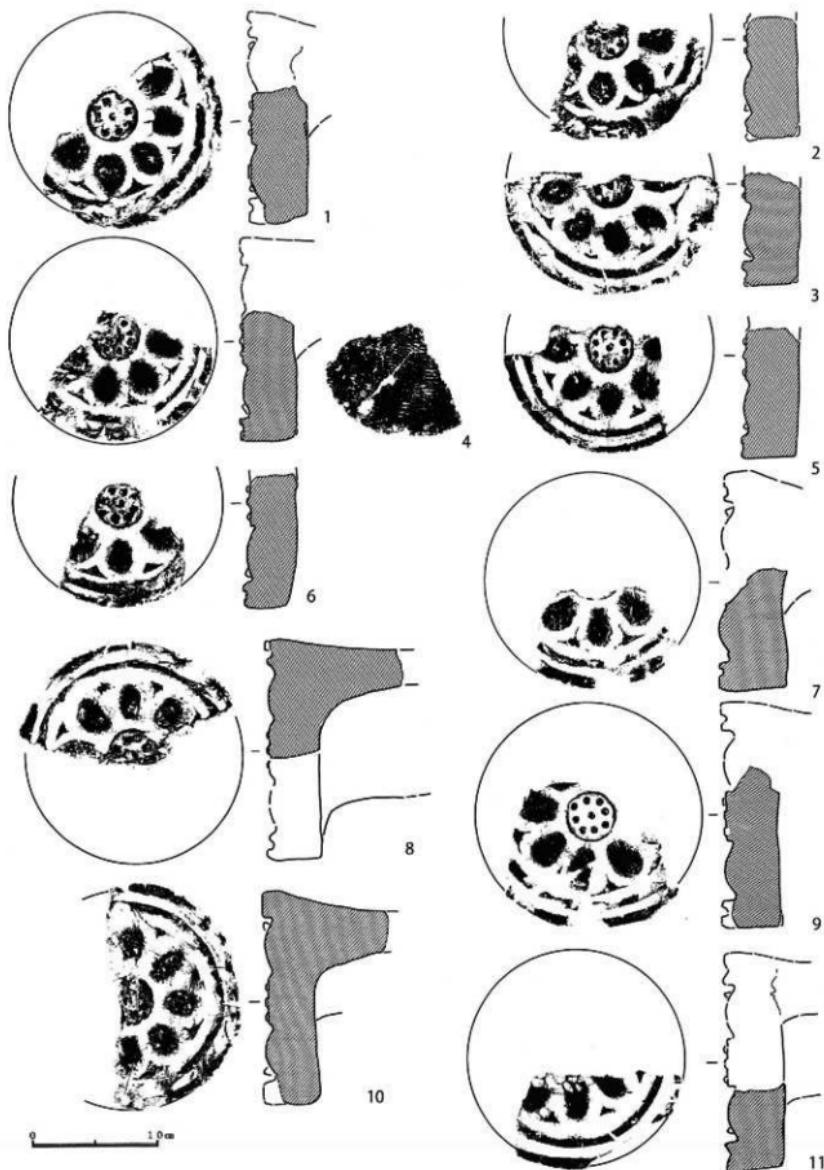
第12図 軒丸瓦実測図(1)

第12図はI型式のもので、素弁八葉蓮華文。外区は二重の圓線が巡り、中房内に1+8の蓮子を配しており、卵形に隆起した蓮弁をもつものである。1~6までは、IAbに分類され、瓦当径が170mm前後あるものである。瓦当裏に半円形の溝をつけ、丸瓦部を差し込む方法、いわゆる印籠付けによる技法で成形されている。色調は褐灰色または灰色である。7はIBに分類されるもので瓦当径が164mmあり、やや小ぶりのものである。色調は灰色である。8~10・11は、IC形式で、瓦当径が176~180mmの大形のものである。

明褐色などの色調を呈し、軟質である。9は瓦当径が184mmと大形で、瓦当厚が46mmと薄く、猪股分類、櫛原分類とともに分類されていないものである。色調は黒色で、緻密である。鳥糞に類するものかもしれない。

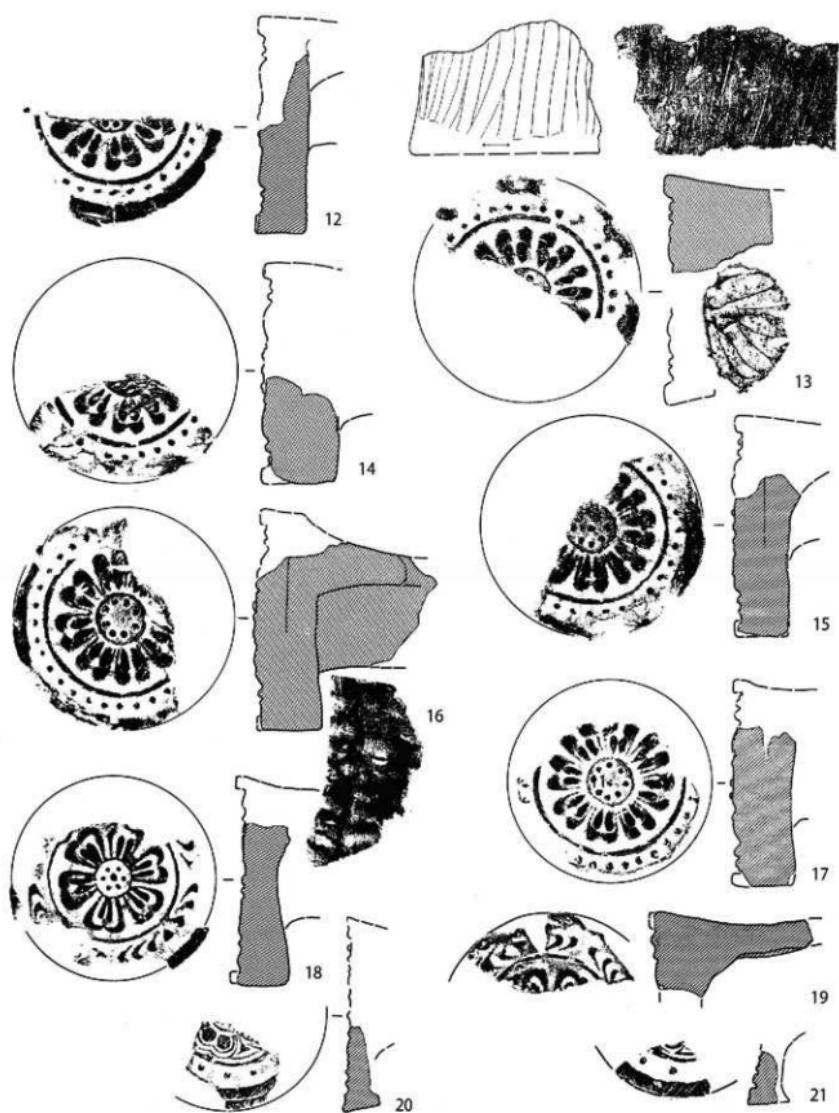
第13図 軒丸瓦実測図(2)

第13図12~17はII型式に分類されるもので、文様は複弁八葉蓮華文である。外区内縁には珠文が32個配されている。12は瓦当径が176mm、瓦当厚が40mmというものである。II A形式にしては、瓦当径が少々小ぶりで、瓦当厚は薄手である。色調はにぶい橙色である。13は瓦当径が185mmと少々大きく、瓦当厚は40mmと薄手である。色調は灰褐色である。14は瓦当径が180mmで、瓦当厚が60mmというII B形式にあ

たるものである。15は瓦当径175mm、瓦当厚53mm、16は瓦当径180mm、瓦当厚45mm、17は瓦当径168mm、瓦当厚52mmで、瓦当径はまちまちであり、瓦当厚は45～53mmである。瓦当と丸瓦との接合技法が印籠付けによるものであることから、櫛原分類のM5(3)にあたるものかもしれない。

第13図18・19はⅢ型式であり、複弁六葉蓮華文で、外区内縁には唐草文を変形した文様がめぐる。色調は両者ともに褐色を呈している。18は、櫛原分類によるとM8Aとされるもので、19はM8Aの周囲を削ったタイプのM8Bとされるものである。

第13図20・21はⅣ型式であり、複弁四葉蓮華文である。外区内縁には珠文帯がある。

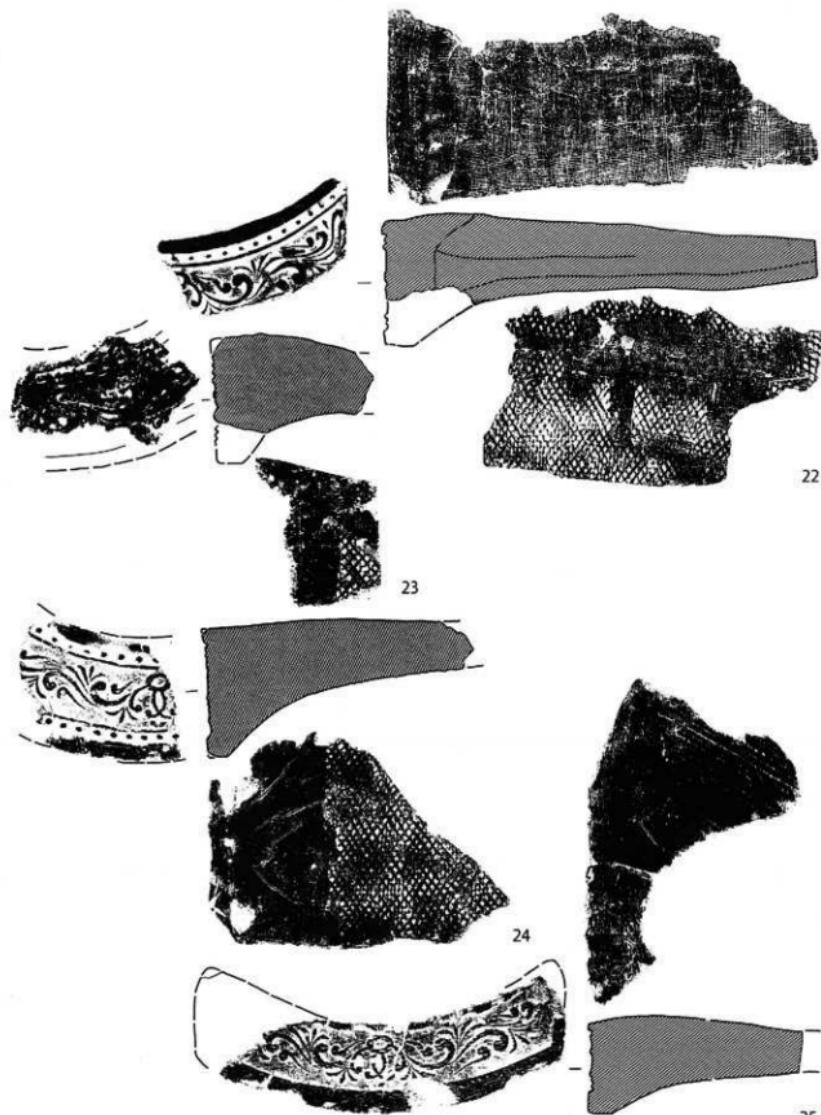
第14図 軒平瓦実測図(1)

第14図22～24は、I型式に分類されるもので、均整唐草文の軒平瓦である。22～24はIA型式で、外区・脇区に珠文帯がめぐっている。22は瓦当の端から平瓦の端まで残存している。

第14図25～第15図26はIB型式である。IA式の外区・脇区の珠文帯がないものである。

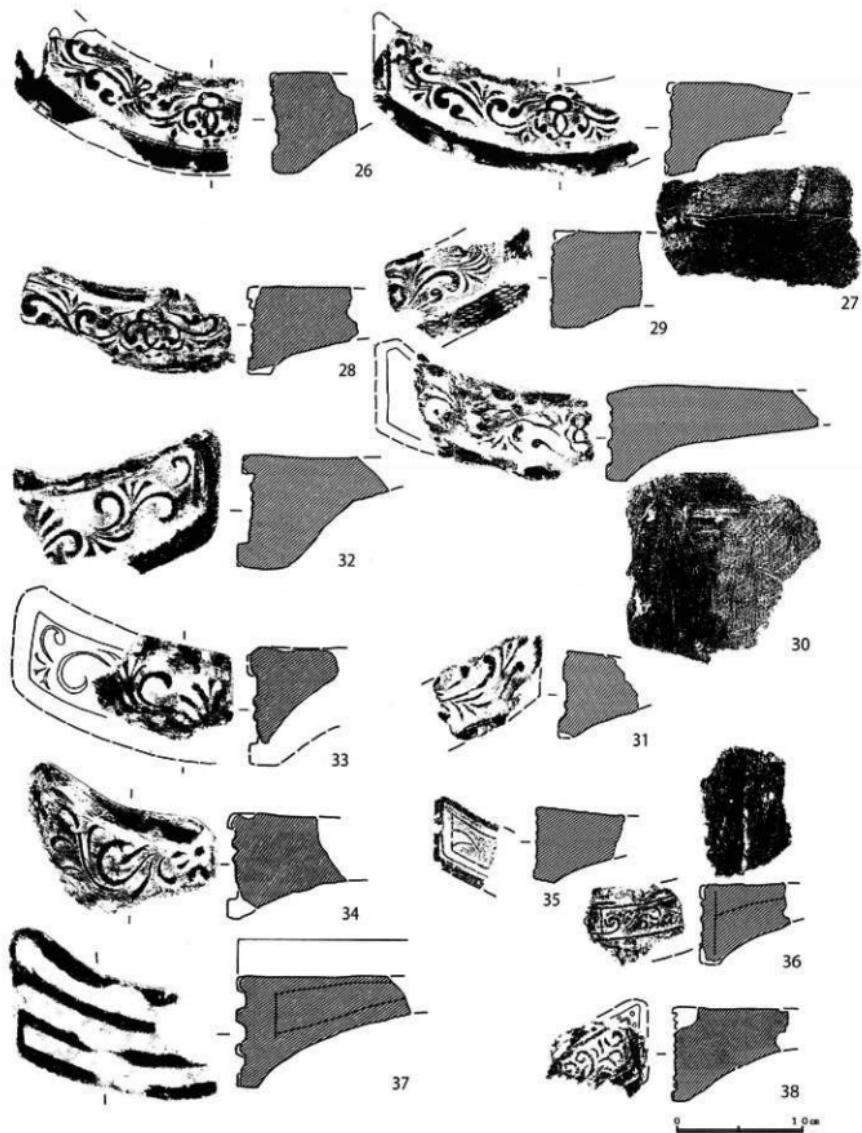
第15図 軒平瓦実測図(2)

第15図27～29はII型式で、I型式に酷似しているが、中心飾りは交差している二つのC状の唐草文の上部に弧状文がつく均整唐草文である。外区は素文である。

30は均整唐草文で、これまでの甲斐国分寺跡の調査では未発見の資料である。櫛原分類によるとH5型式とされるものである。これまででは、平成2年の甲斐国分尼寺跡の調査時と尼寺に接する車地蔵遺跡で出土している。また、山梨県古代官衙・寺院跡詳細分布調査での瑜伽寺の調査の際にも見つかっている。今回の調査で初めて僧寺からも発見された。金堂跡東側の金堂と回廊との取り付きを調べるためのトレンチから出土している。

31はIII型式の均整唐草文のものである。外区は素文で文様構成はI型式に似ているが、中心飾りがC状の交差する唐草文とその上部に花頭を意識した円の構成をとる。しかし、文様は退化傾向にあり、唐草文は巻き込みが弱く直線的に展開している。金堂の南西トレンチから出土している。

32・33はV型式に分類される均整唐草文の軒平瓦である。中心飾は、牛角状の中心葉とその上方に扇形に聞く五葉の花頭からなる。そこから左右に三回反転する唐草で構成され、外区は素文である。平成2年の『甲斐国分寺跡』において国分寺所蔵以外では、すべて塔跡での出土はあるが、金堂でも使用されていたと考えられる。

34は、これまでの調査で2点だけ確認されているものである。前回の範囲確認調査の報告書では未報告のものであり、櫛原氏の分類によるとH11型式とされるものである。全体が残っている資料が無いため、文様の全体は不明であるが、均整唐草文であろう。金堂の南西トレンチから出土している。

35・36はVI型式に分類される。中心は「十」字状の花頭で、そこから左右に三回反転する唐草で構成される。外区は二重の弧線が巡っている。金堂跡北東トレンチ及び北東隅トレンチから出土している。

37はV型式に分類される重弧文の軒平瓦である。三重弧文である。金堂正面トレンチからの出土である。

38は平成14年の桜井畠跡の調査において、10世紀前半～中頃が上器が出土しているSB13号竪穴建物跡のカマドの埋土の上部で見つかっている。均整唐草文で、花頭の模様は今まで今遺跡から出土した軒平瓦にはみられないような簡略化されたものである。外区内縁には珠文帯が巡っている。

瓦については、櫛原分類の H5 型式の軒平瓦（第 15 図 30）が出土したことが今回の一つの大きな収穫であった。この型式は、尼寺と南向市八代町の瑜伽寺などで出土していたが、僧寺では今まで出土例が無かった。H5 型式は僧寺、尼寺共通の型式であることがわかった。

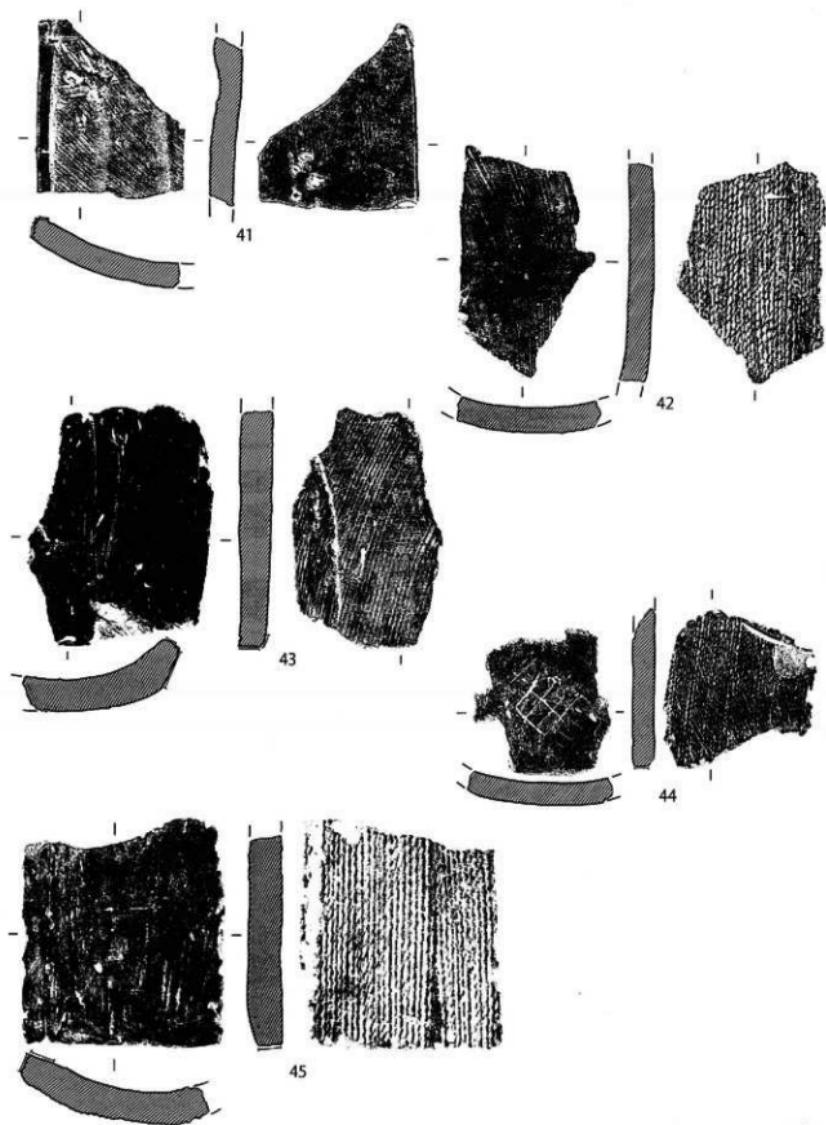
第17図 平瓦実測図

第17図44は、平瓦の外面に「馬」という字が先の尖ったもので書きかれている。瓦が焼かれた後に書きれており、金堂が機能していた時期ではなく、その後の時代に書きられた可能性もある。

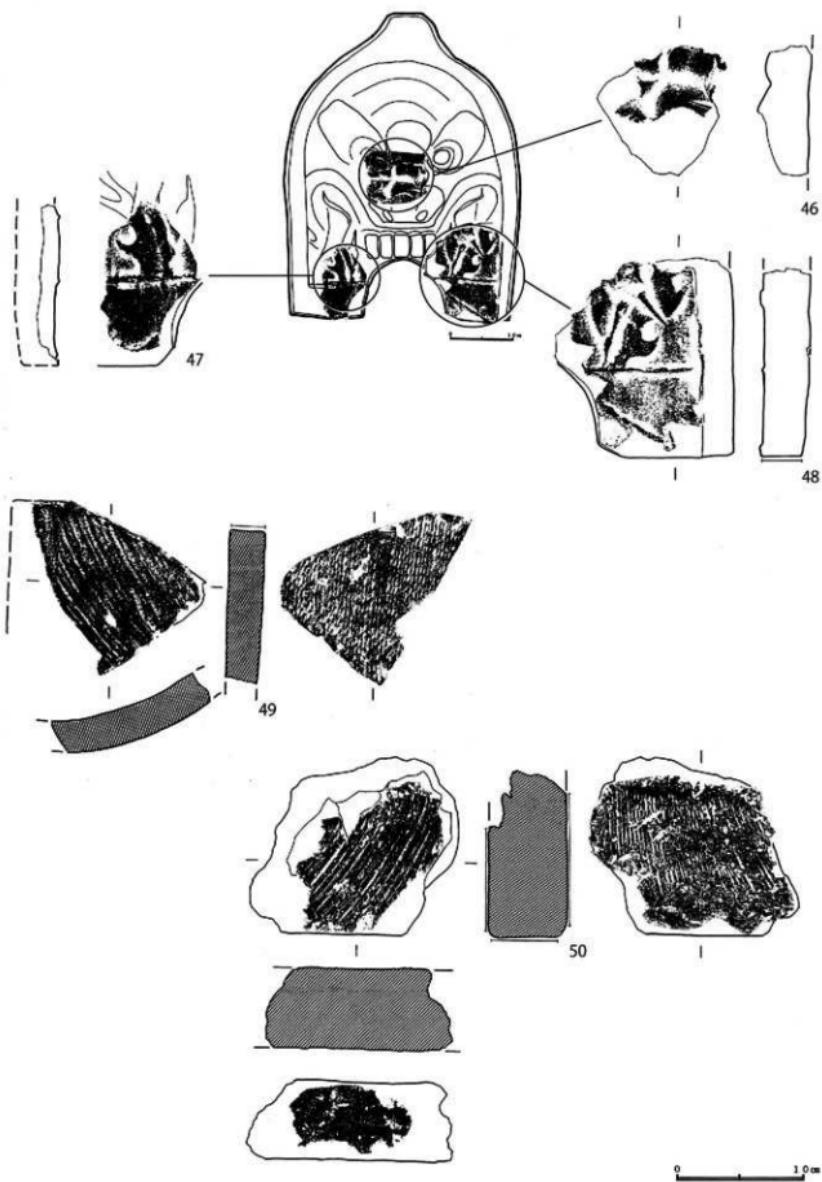
第18図 道具瓦・埴実測図

道具瓦は、鬼瓦・隅切瓦が出土している。鬼瓦はこれまで確認していた鬼面文鬼瓦の一部で、鼻と牙の部分である。黒色または、褐色を呈している。

第18図49は隅切瓦で、内面に布目が残っている。

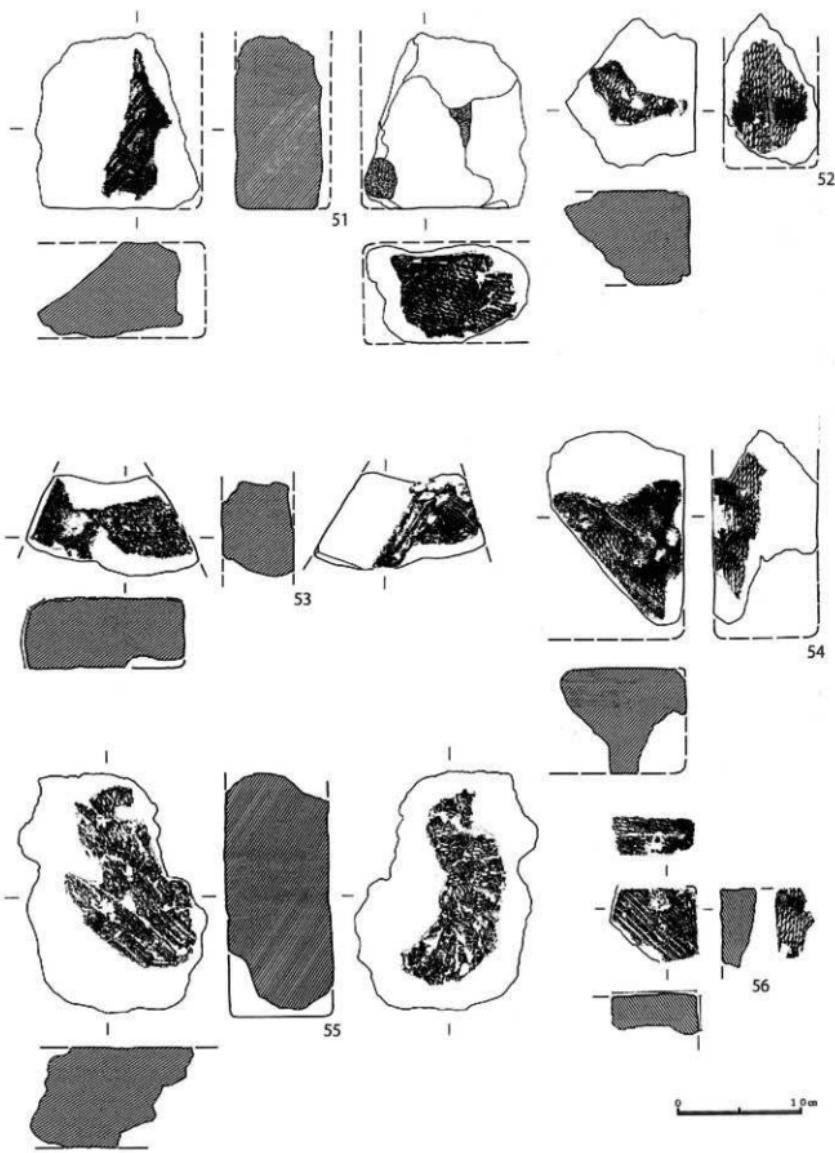
第19図 墓実測図

今回の報告では七個体掲出した。第19図51・52・53・55はにぶい橙色を呈し、他は灰色から褐灰色であった。53は、隅切の塚であり、面取りが施されている。
