# 向嶽寺庭園

修理事業に伴う発掘調査報告

平成3年3月

大本山向嶽寺  
塩山市教育委員会

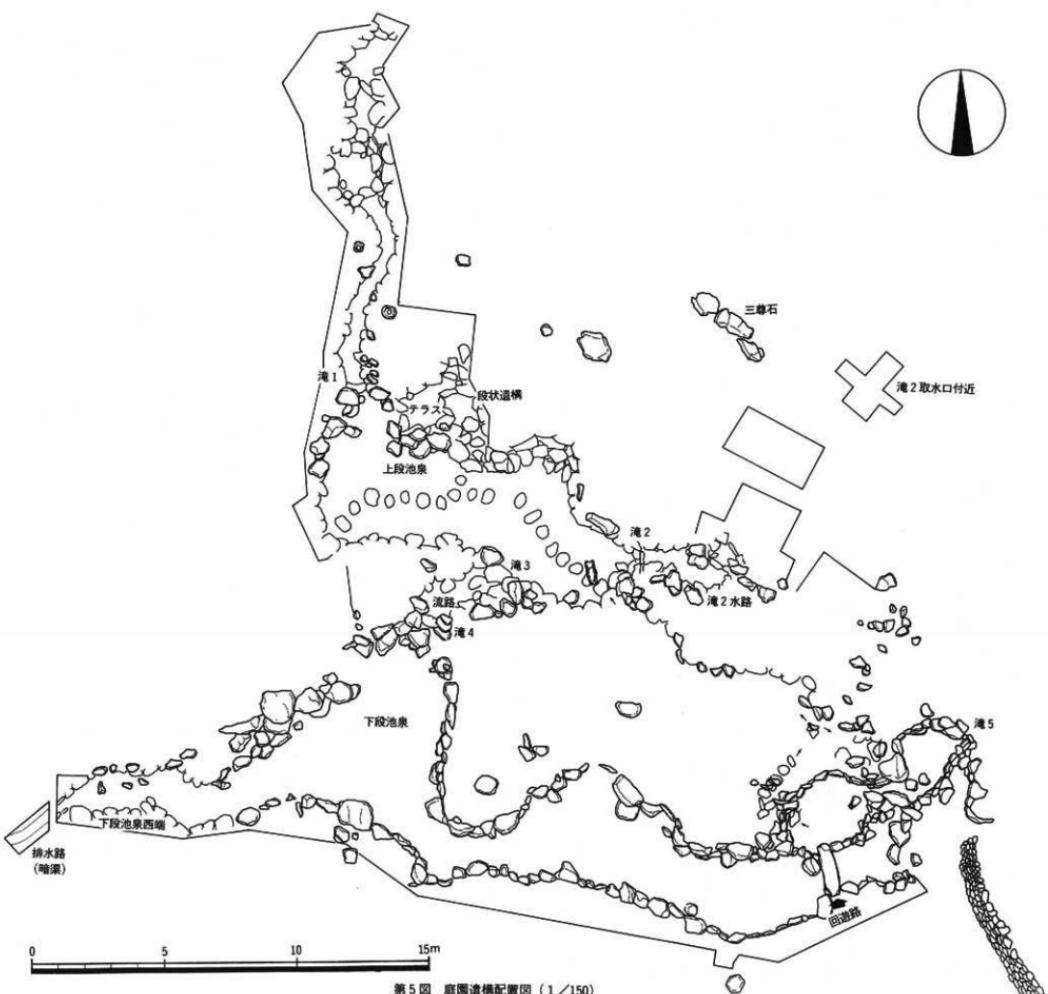
第5図 庭園構造配置図 (1/150)

滝は5ヵ所確認されているが、それ以外にも滝と判断するか決めかねる石組が1ヵ所あるため、確定なものを滝1～滝5と呼ぶ。具体的には第5図に示したとおりである。滝1と滝2は上段池泉に注ぎ、ほぼ同レベルに造られている。滝3は滝4に水を落とすための小規模な滝で、滝5は庭園中最も豪快な、東端に造られている滝である。

その他の遺構の名称については、第5図に示すとおりである。

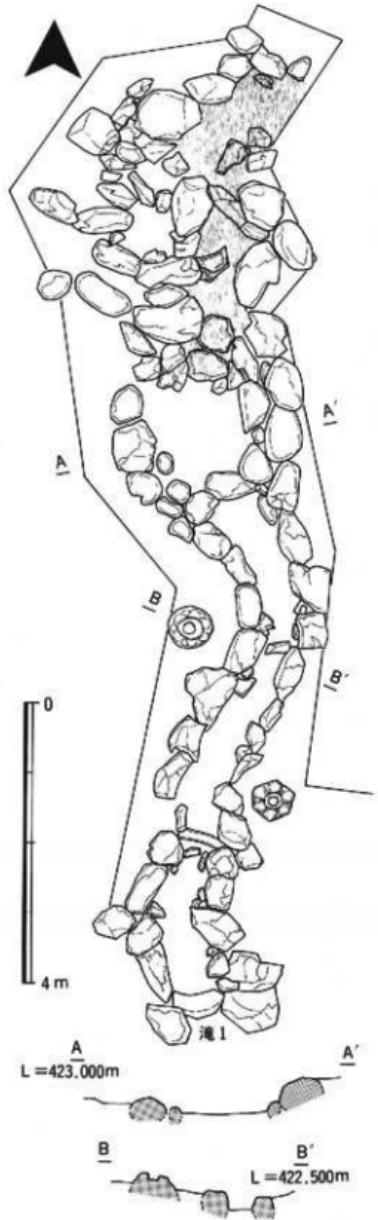
第6図 滝1、滝1水路平面図 (1/80)

a) 滝1および滝1水路 (第6図・図版5・6)

上段池泉に落ちる2つの滝のうち左手にあるもので、確認できる鏡石の高さ92cmを測る。これに付く水路は石組で明確なものが検出されており、幅は平均して50cm、深さ20cm、長さ9.6mを測る。水路の起点は庭園の東北部の最も高い位置にある石組からで、この石組は取水に関係すると考えられるが、水路の1部として扱えばその総延長は14mを越え、また、石組のもつ姿や高低差から、6番目の滝ともいえる。

水路には石組から流れて来た水を受ける直径1.2mほどの池があり、溢れた水が蛇行した水路を流れいく。途中には土砂を濾るためにあろうか、堰が1ヵ所設けてある。東に膨らんだためできた

スペースには石灯籠が立っていたらしく、このことから意図的に蛇行させていたことがわかる。

鏡石は花崗岩を使用しており、これを挟む形で支えている石も左側のものは大きく割れて隙間が多い。水路にしてもやはり花崗岩を使用し、石灯籠を途中に置くなど、当初の作庭からの様子を伝えているとは思えない。後世の改修を受けている。

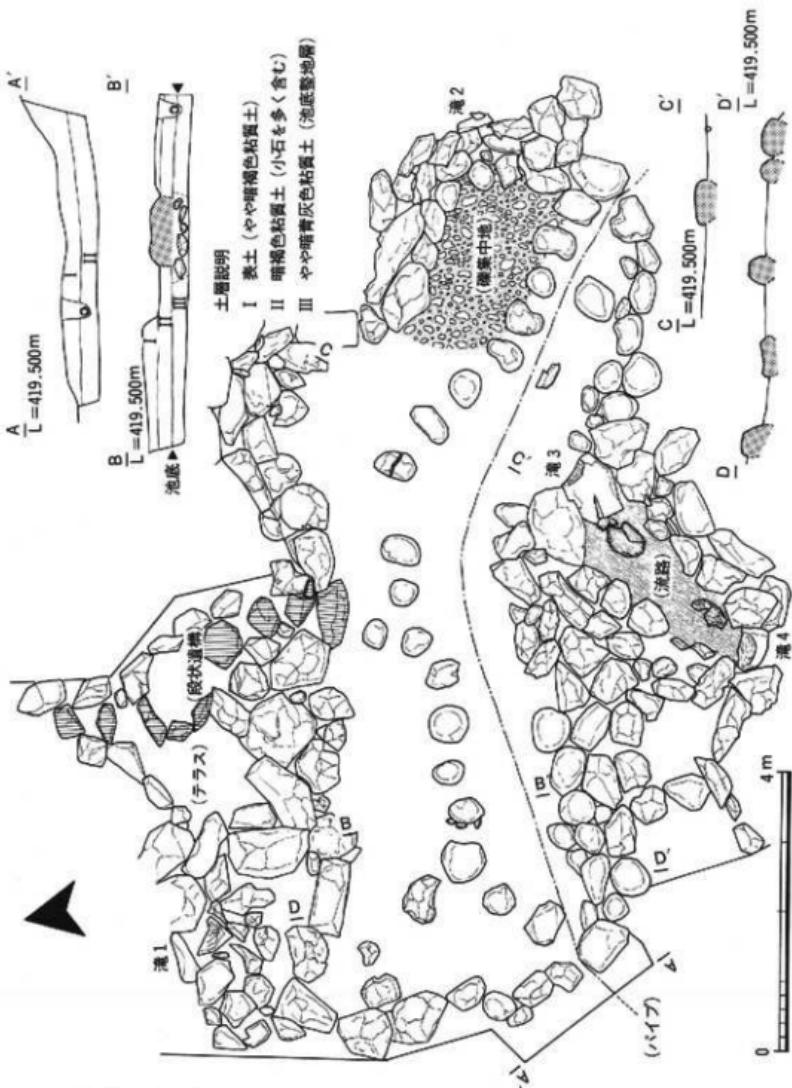
第9図 上段池泉、池3、池4、流路平面図 (1/80)・セクション図 (1/40)

#### c) 上段池泉（第9図・図版9・10）

上段池泉は調査されるまで全く埋まっており、寺の関係者にもその存在は知られておらず、わずかに護岸の1部が頭を出していたに過ぎなかった。

現状から30cmほど掘り下がった位置で底が検出され、それにより池の深さは中央部で10cm、南側護岸に近いところで5cm程度であると考えられる。

南側護岸は石が後世すり替えられているようであったが、その位置は大きく変化してはいない。むしろ古い石はよく残っていたほうである。しかし、滝3周辺の護岸を含む石組は傾斜面に築かれているため、石自体の重量により下位にずれていることがはっきりと分かった。

池泉の中を東西に渡るための飛石が19個検出された。石と石の間隔は当時の人の歩幅よりも長いと思われる60cmに合わせているが、120cmも開いている所もある。また飛石は分岐して新しく検出した段状遺構へと続くが、詳細は後にまわすこととする。

池泉が最大の幅を取る北側に、護岸を兼ねた石組が検出された。石組は3段程度に積まれた大規模なものであり、在地の石を使用していることから、作庭当初からの様子を多く残していると考えられる。

d) 滝3および滝4流路、滝5（第9図・図版11）

滝3は調査前には石組の一部と考えられていた。鏡石の長さ95cmを測るが、面を斜めにして置かれているため実際の高さは75cmである。上段池泉からの水を滝4と下段池泉に流すための小規模な滝で、鏡石の下、ちょうど水が落ちるところには瓦が1枚敷かれており、水により土が掘られてしまうのを防いでいる。ただしこの瓦は、江戸時代後期以降の所産と思われる。滝を落ちた水は長さ2.6mほどの細長い流路を経て滝4に向かう。

滝4は鏡石の高さ130cmを測り、滝5を考えなければ庭園中で最も規模の大きい滝である。向

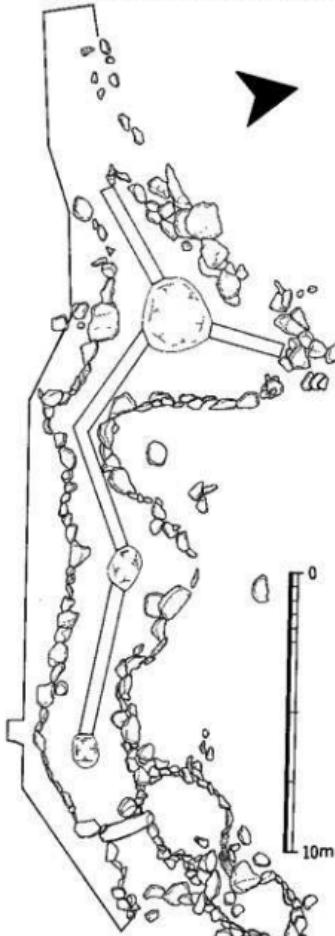
第10図 下段池泉調査地平面図 (1/200)

e) 下段池泉（第10・11図・図版12・13）

下段池泉の調査はまず全域を20cmほど掘り下げ、雑草や表土を除去することから始めた。その後、底の確認のため池の中心に沿って幅50cmのサブトレンチを入れたが、5cmほど掘ったところで小礫が敷かれているような状況で確認することができた。当初から敷かれているのか、それとも護岸の石が風化して崩れたため敷かれているように見えるのかは不明であるが、護岸石の深さや底部に張り付けたと思われる白色粘土が検出されたことなどからして、底と判断した。

現状での池泉の西端のさらに西側に石が点在している落ち込みがあった。これは本米池が続いていたが埋没してしまったためと考え、この部分の発掘を行った。点在していた石はやはり護岸の石で、長さ5mほどの間に1度北へ「へ」の字形に屈曲して排水口に至る。花崗岩が多く使われており、全体にわたって大きな改修を受けていると見られる。

の確認を行った。大方丈が非常に大きかったため、若干池泉を縮小している可能性があったのと、護岸石は比較的小さな石が多く使われていることによる。調査の結果、石は方丈側から押され最大30cmほど北へ傾むいていたり、花崗岩をはめこんだりした状況が認められたが、人為的に規模を縮小した形跡は見られなかった。多少の変動はあるが、池泉の形状は古い姿をよく残しており、大きな改修はなかったと考えたい。

なお、護岸に使われている花崗岩には、向巣寺に所在した建物の礎石を転用したものもある。

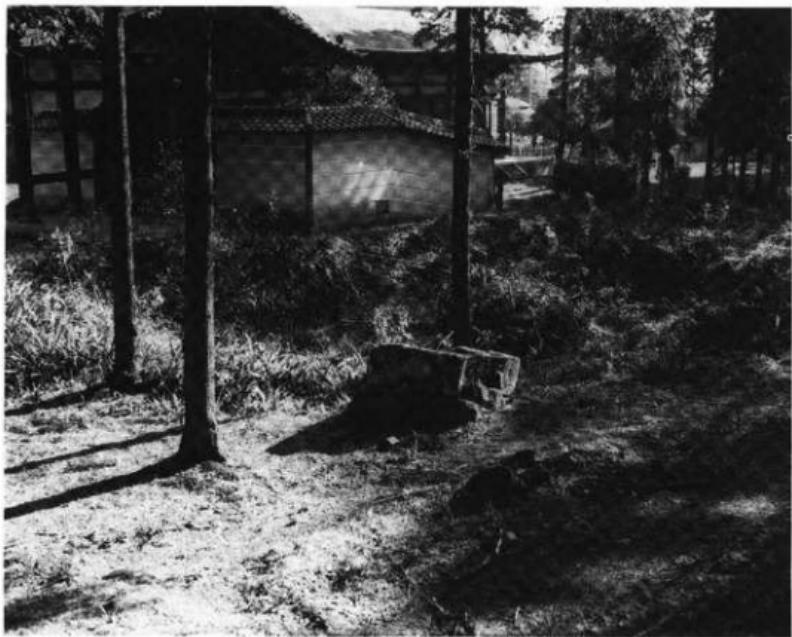
写真6 蛇池近景

この水路は大方丈の南西、勅使門の西側に近い「蛇池」と呼ばれている9m×12mほどの落込みにつながっていたといわれている（第13図）。

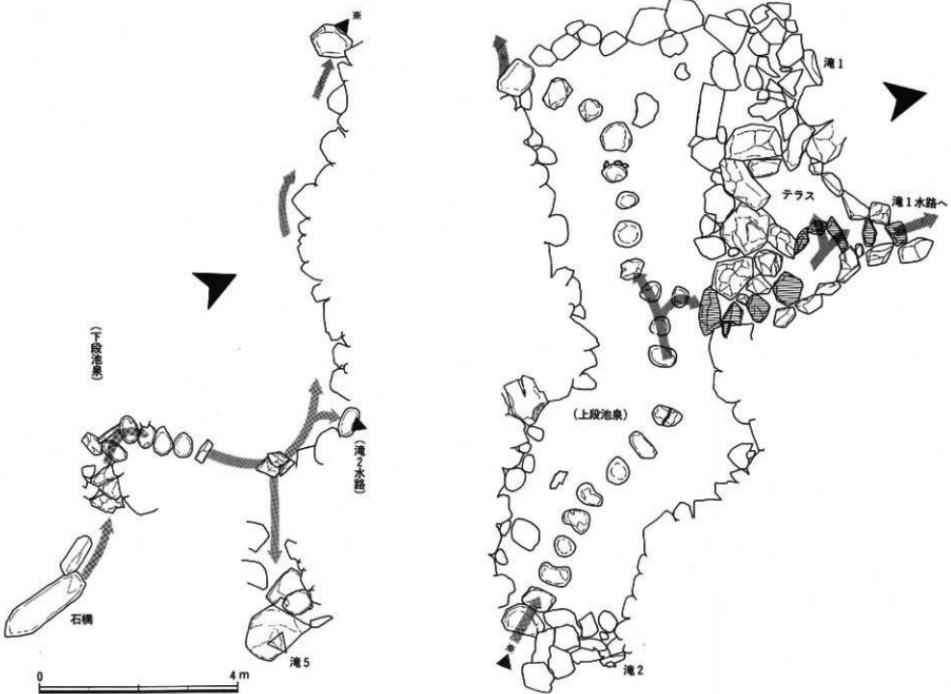
第14図 庭園回遊路平面図 (1/80)

### 8) 底園内回遊路（第14図・図版15）

上段池泉の発掘で検出された飛石によって、具体的に回遊路を復元することができた。回遊路は途中何カ所かに分岐し、それぞれ観賞のポイントに向かっている。下段池泉に架かる石橋を起点とし下段池泉西端を終点とする回遊の模式図は次のとおりである。

回遊路上に置かれる石は傾斜面を登るためにあつたり池泉の中を歩くための飛石であつたりするが、その多くは丸く角のとれた石（主に花崗岩）であるため、後世の改修によるものと分かる。ただし、滝1 東側テラスに上がる段状造構は在地の石を使用している。

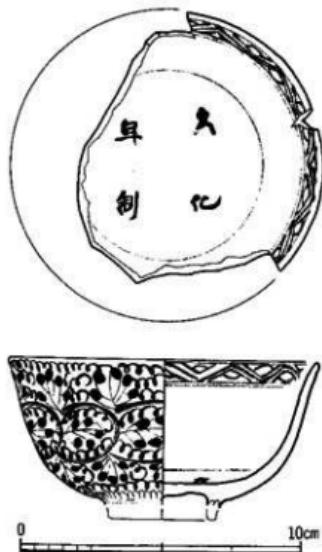
第15図 滝2水路取水口付近出土遺物  
(1/2)

### 3 出土した遺物（第15図・図版18）

茶碗が1点、滝2水路の取水口と考えられる位置から出土した。染付で、口径10.8cm（復元）、器高5.2cm（高台が欠けているため残存高）を測り、胎土は極めて密、色調は内面はやや赤みを帯びた乳灰褐色、外面は乳灰褐色を呈する。器面全体に貫入が著しく、内面見込み部には「文化年制」と記載されている。このことから有田付近で製造された、18世紀の所産のものと考えられる。

この茶碗の意味するものや用途は不明であるが、18世紀の初頭以降にこの場所に手が加えられていることははっきりした。となれば最も高い可能性として取水口の存在が推測できよう。

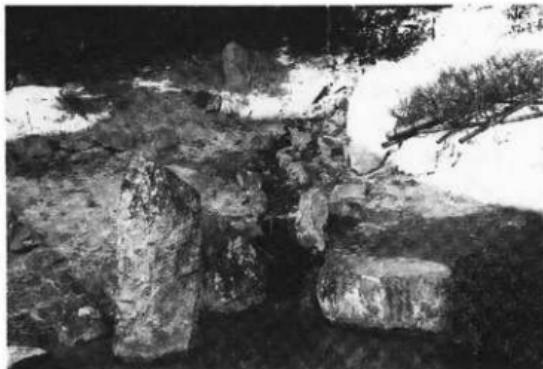
写真9 大善寺庭園 瀧石組

ここまで瀧を主体に考察を進めて来ているので、下段の池泉についても瀧から述べて行きたい。瀧3からの水を受けた下段瀧は、その水落石の面をやや西に振った南向きにしつらえている。水落石には板石を垂直に扱っていてこれを挟み込むように左右から添石を2石づつ配している。メイシとなる瀧だけに総体に力

強く組まれていて見応えある景をなしている。この瀧石組は大善寺庭園のそれと相似たところがあるようだ。ただし瀧の下に据えた水受石風のものをはじめその周辺は雖然として瀧石組とは質の違いがあるようと思われる。

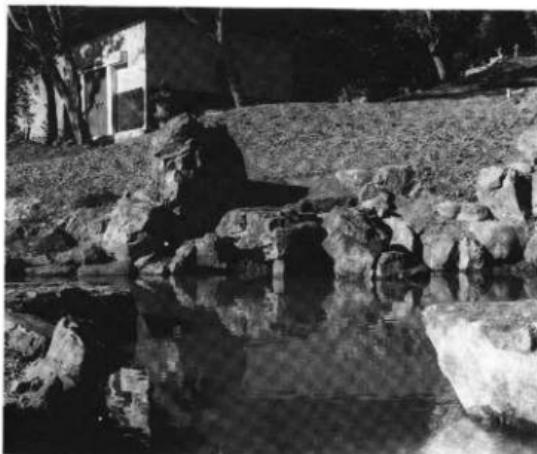
写真10 向嶽寺庭園 洞窟石組

下段瀧の左手、つまり西側部分の護岸も力強く非凡な石組を示しているが、その延長にある洞窟風の石組は護岸全体の中で最も注目されるものだ。護岸石組の内、2石を内側に傾けるように配置し、その上から別の石をかぶせて蓋をすると自然に蓋石の下に洞窟状の空間ができるわけだ。蓋石

は自分で支え切れないため、支柱の切石を池の中に入れ下から支えさせている。こうした洞窟石組も甲州の庭園によく行われる手法であり、特に瀧の左側に設けた形は恵林寺庭園の場合と同様である。

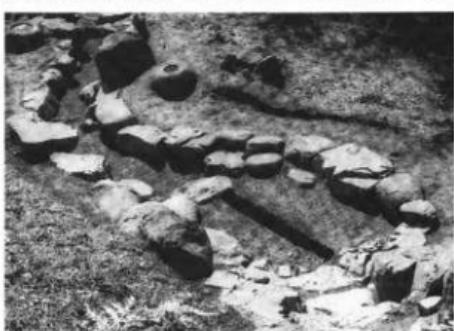
写真12 庭園東側石垣

本庭園の東南部分に水防に重点をおいた石垣がつくれられている。20余年前の工事によるものだが、これが必要であったことは、かつて背後の山から大量の水が落下して来たためであった。要するに突然の出水は決して予想外のことでは無かったわけである。それから考察すると本庭園における多数の瀧は不時の出水に対する一種の調整機構であったのかも

知れない。中腹を行く水路の水が溢れた場合の、一種の放水路的な意味合いを持たせた瀧、という見方も從て全く出来ないことはないようだ。

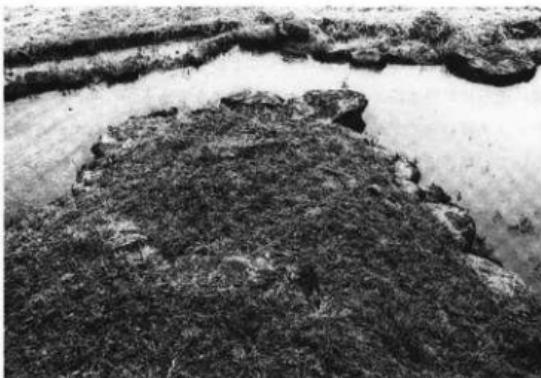
写真15 向嶽寺庭園 出島

でいえば、水自体の流れというものが、非常に半端になっているわけである。そうした点から見ても、この出島を中心として下段池泉の護岸に改修が施されているように思われるわけである。

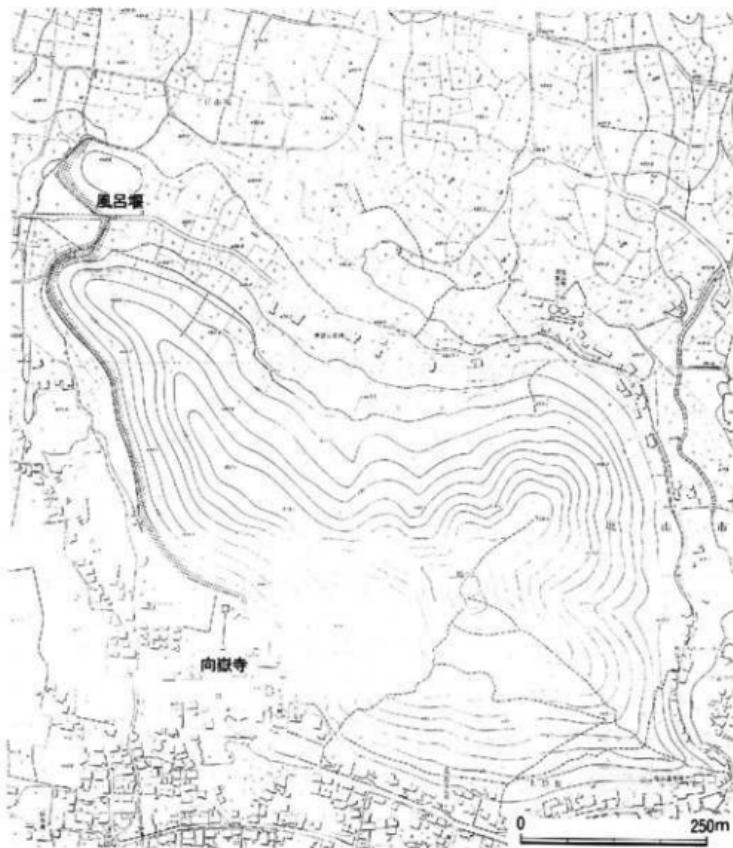
第16図 塩ノ山全図 (1/7,500)

この塩ノ川の、向嶽寺側から見れば比較的の高所にあたる山麓に用水路があるとは多少不思議な気がするが、用水路の位置を追っていくと塩ノ川北岸の舌状に突き出た端部に達する。この辺りで用水路が塩ノ山にも引かれると思われるが、その標高と庭園最上部、特に瀧1の取水口推定地付近の標高を比較した場合、僅かであるが北側が高いということが分かる（第16図）。

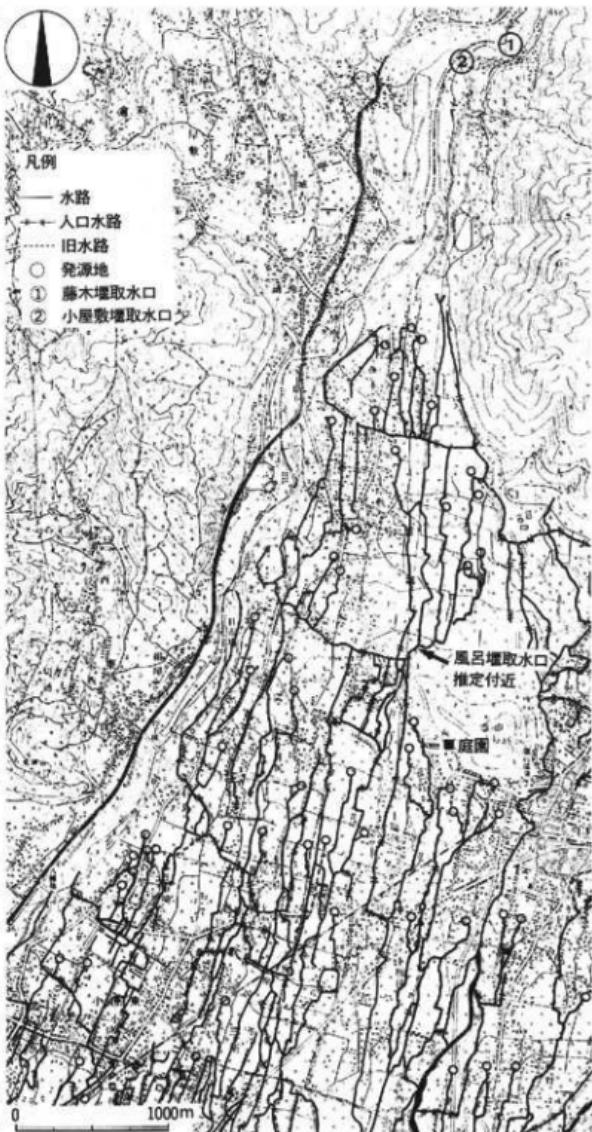
第17図 市内水路網図 (1/37,500)  
『山梨県の中世城館跡』(1986 山梨県教育委員会) 吉村稔氏の挿図に加筆

先述の通り取水口が限られていかつて広範囲に水を供給するために分水を繰り返した結果、今度は1~2カ所の取水口だけでは対応できず、下流域は量が不足していたらしい。そのため下柚木からさらに南に下った地点から取水し(井尻堰)、補助水として合流させ水量を増やしたと考えられている。

今日この方面的研究はほとんどなされておらず、塩ノ山北側の平野部に流れている用水路の位置や関係は不明のままであるため、それについての時代や考

察は推論の域を出ないが、新たに堰を設け水量を増やしたことを大きな転機とするならばこの頃に庭園を大きく改修したと考えられ、時期的には江戸時代中期、天明6年(1786)の大火という事件をはさんだ、向嶽寺全盛といわれた時期から再建によって伽藍が復興された時期までの約50年の間にいると考えられる。なぜなら水の安定確保により生産が増加したことで経済状況も良くなつたはずであるし、何より庭園にも十分な供給ができた。泡が多いという特徴はこの辺りに起因するとも思われる。

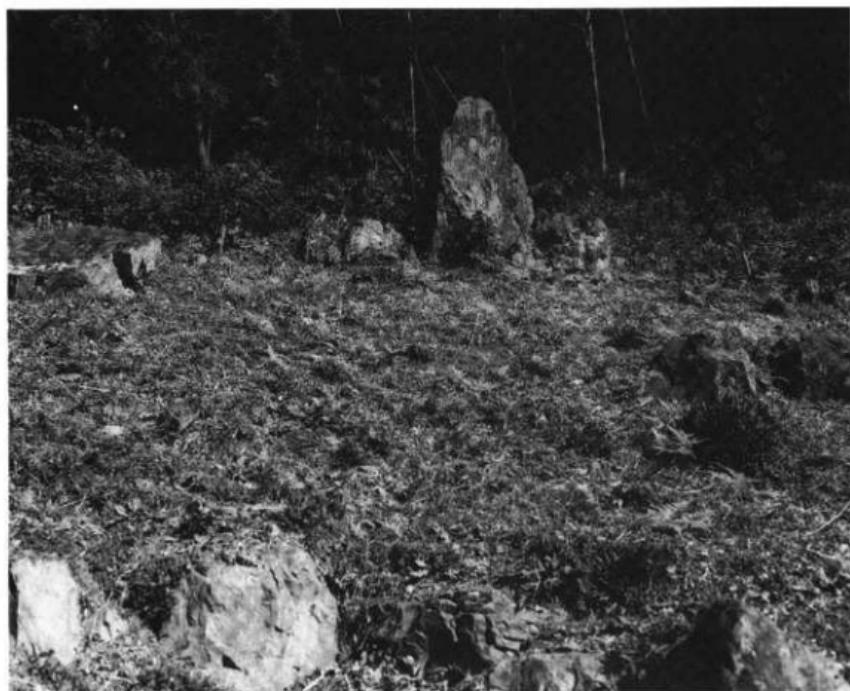
2. 三尊石

まず本庭園の上部から下部に向かって順次、眼を転じて行くことにする。庭園部分の最上部にあって一際、眼をひくのは立石を中心に両脇に横石を添わせた三石による石組である（図版2）。これは仏の三尊形式を野外の庭園内に設置するといった思考になるもので、一般に三尊石、あるいは三尊石組などと称せられているものだ。三尊石は全庭の要といった形で使われる場合もあれば、数カ所に用い、局部局部のポイントとしているケースもある。本庭園では他にも三尊石組的なものが存在するので、複数の三尊石組を持つといえなくはない。

しかし、上部の三尊石組の中央に用いた立石は2メートルを越す巨石で、かつ形状の優美なものであることから、これは本庭園の主石組であると見てよかろう。またこのように庭園の最上部に据える石を遠山石と呼ぶこともある。文字のごとく遠山の景観を象徴する石という意味であり、それなればこそ奥深くに据えられるわけである。またこの主石が前傾しているところから、仏の象徴としての三尊石組というより、むしろ遠山石として受け留めるか、あるいは两者を兼ねたものとして認識したほうがよいのではないか、といった見方もある。

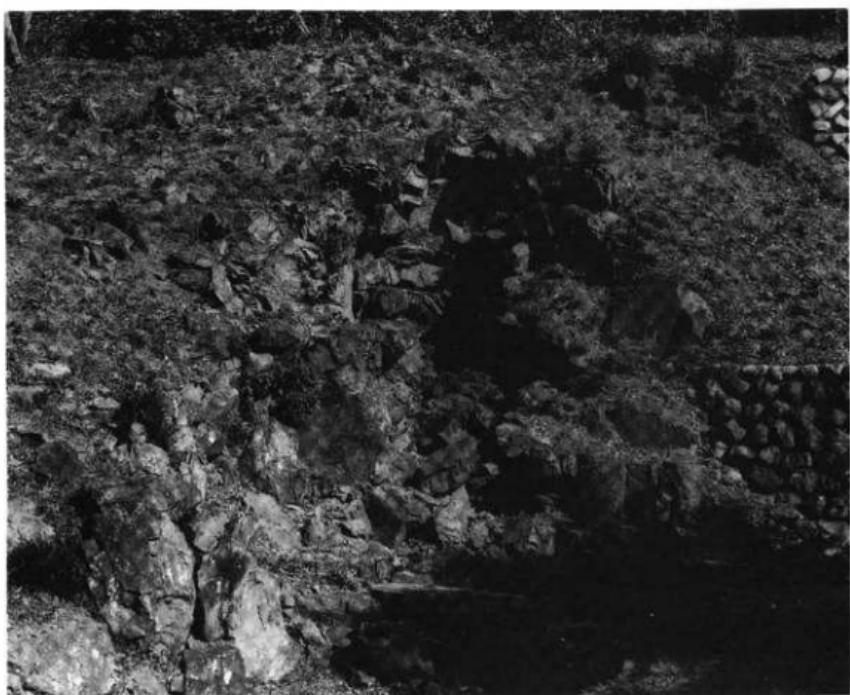
滝 5

この項では部分的な改修の状況を見ることとする。その第一として東端部分にある瀧5について考えたい。この瀧は他の1~4の瀧とは全く構造を異にしている。他のものが比較的小振りで、そのほとんどが1枚の鏡石を主体に組み上げた構造であるのに対して、瀧5は非常に粗雑に石を

積み上げたもので、その形状からはあまり落水について計算されたものとも思ひ難い。西側に存在する瀧1～4については一応のまとまりを感じるもの、瀧5については違和感が強いのは、どうやら後代の付設であるためのようだ。

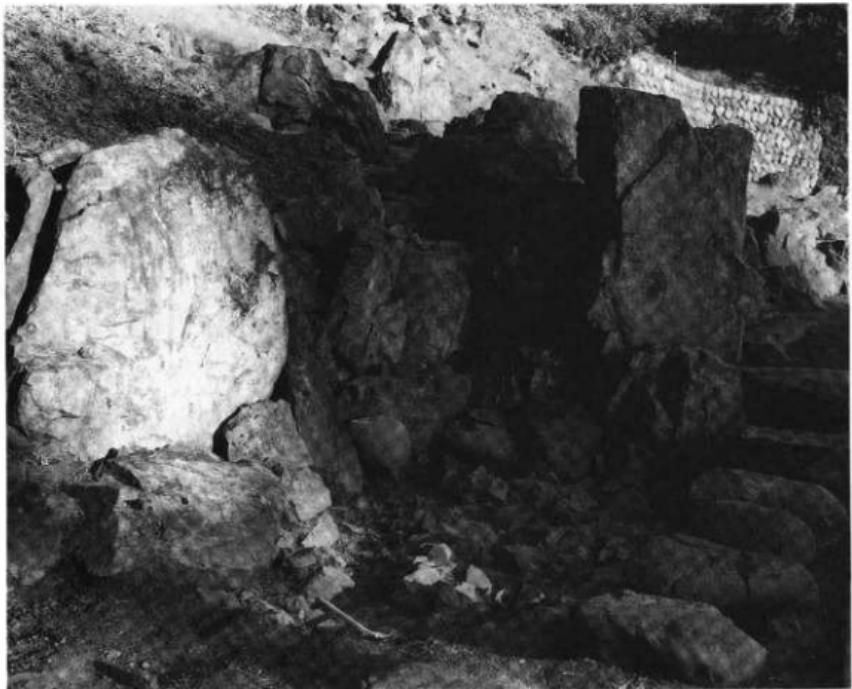
1. 滩 2

上段池泉に落ちる、向かって右手の滝である。鏡石の高さは60cmで、低く構えてどっしりしている感がある。

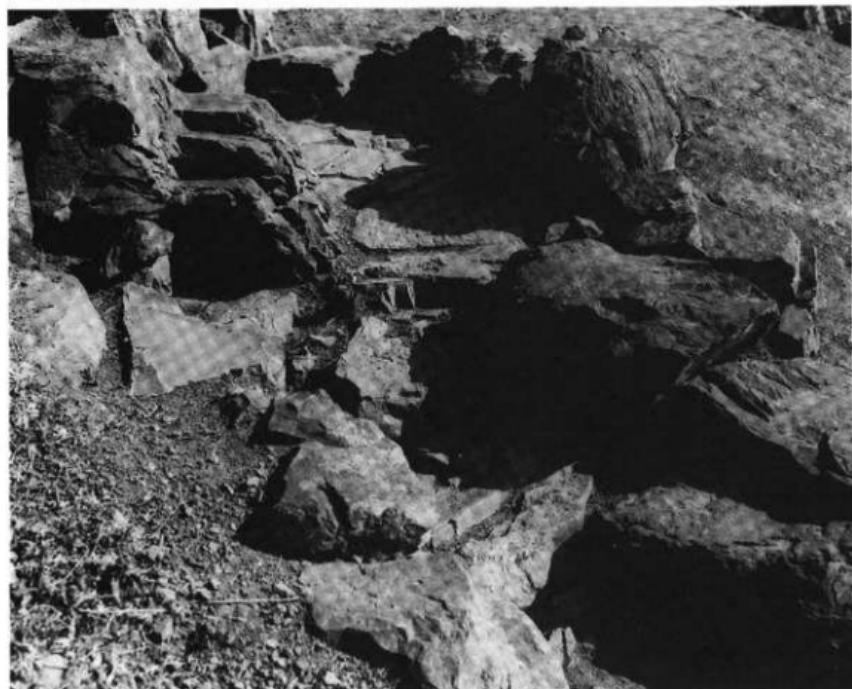
2.  
滩 2 水路

これにつながる水路は、石組・石敷きのものが3mほど検出されているが、それより上でははっきりとは検出されていない。素掘りであるためか、あるいは全くないのかは考察を加えねばならないが、素掘りであるとしたら水路は2通り考えられる（第8図）。調査ではあるものと仮定しこの2通りにかかる部分を精査したが、積極的に肯定できる遺構の検出には至らなかった。わずかに緩やかなすり鉢状の断面を呈する落ち込みが検出されたにすぎない。ただし、これを水路とした場合、取水口と考えられる箇所から在地のものではない丸い石を使った配石が検出され、茶碗が1点出土している。これについては後で述べる。

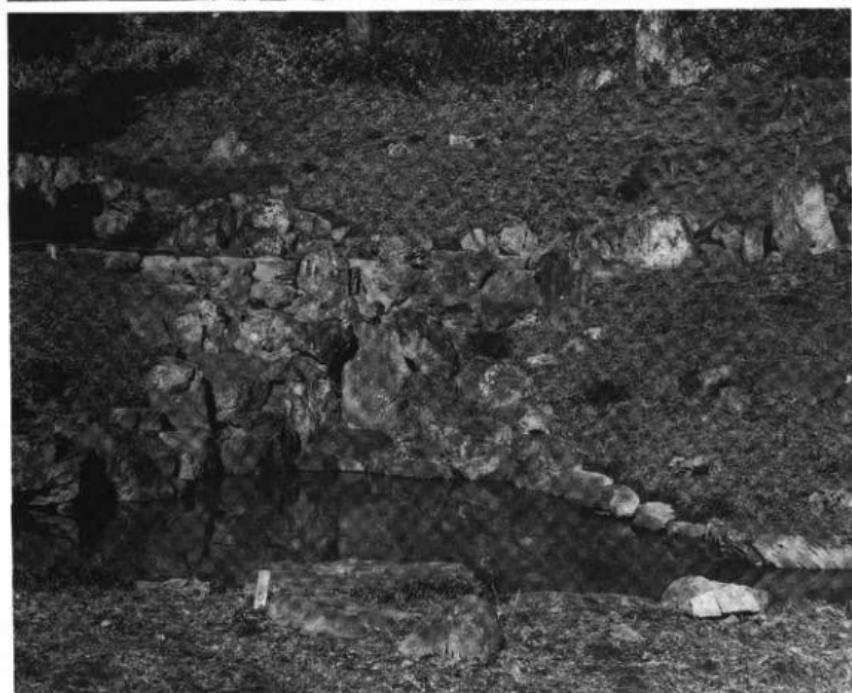
2. 滝4

巣寺大方丈、つまり庭園南側にあった。大正15年に焼失した建物に「上間の間」と呼ばれる庭園を觀賞するに良好なポイントがあるということだが、それはこの滝を正面に見据える位置にあったようである。このことから考えると、庭園の中にあって非常に大きな役割をもっていた滝といえるだろう。

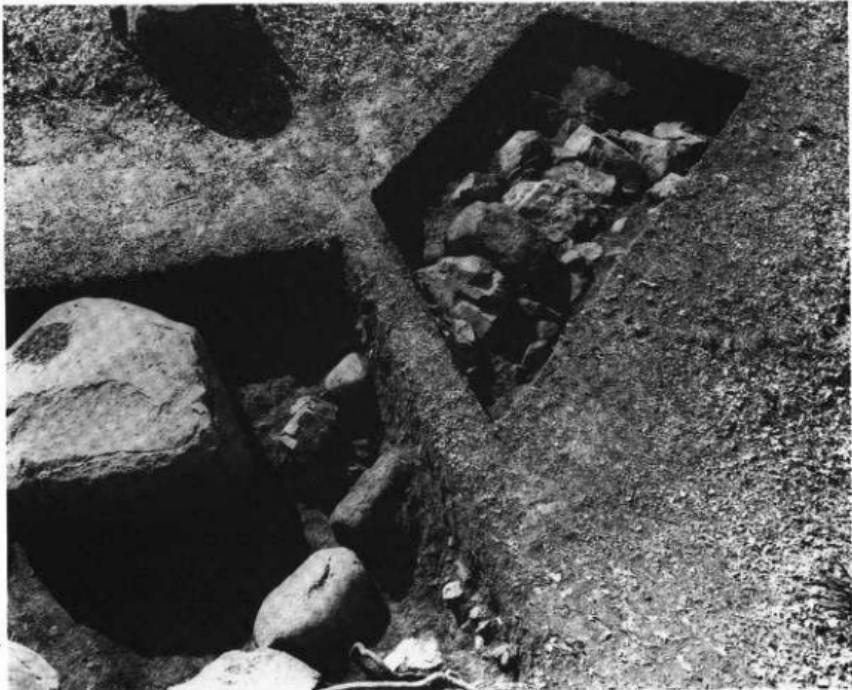
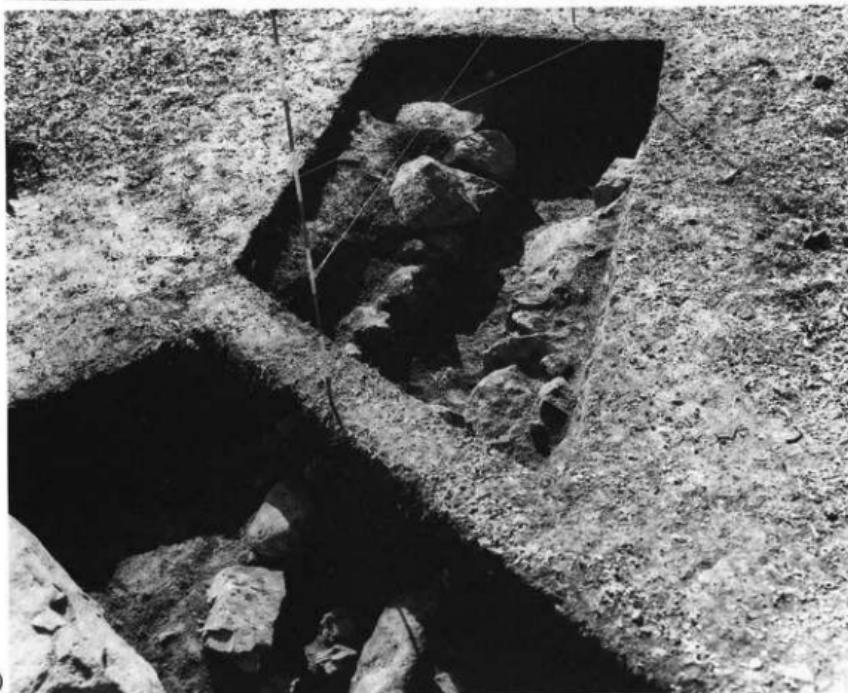
1. 下段池泉  
排水路  
(暗渠)

排水路は検出された池泉西端より始まる。暗渠の蓋石は浅いところで10cm未満、深いところでも25cm程度で検出できた。一度南北方向に進み、ほぼ真西に向きを変えて大悲闇の前を通過する。暗渠にしたのはこの大悲闇の前を横切るのを嫌ったためと考えられ、大悲闇の前を通過した後は暗渠は確認されていない。蓋石を開けて水路の規模を確認した。幅は20~30cm、深さ15cmほどの狭い水路であった。池泉に溜まった水がここ1カ所から排水されたと考えると、池泉に溜まっていた水の量、さらに滝を落ちてゆく水の量が復元できる。
