山梨県北巨摩郡大泉村

史跡 谷戸城跡Ⅱ

平成11年度 環境整備事業に伴う発掘調査概報

大泉村教育委員会

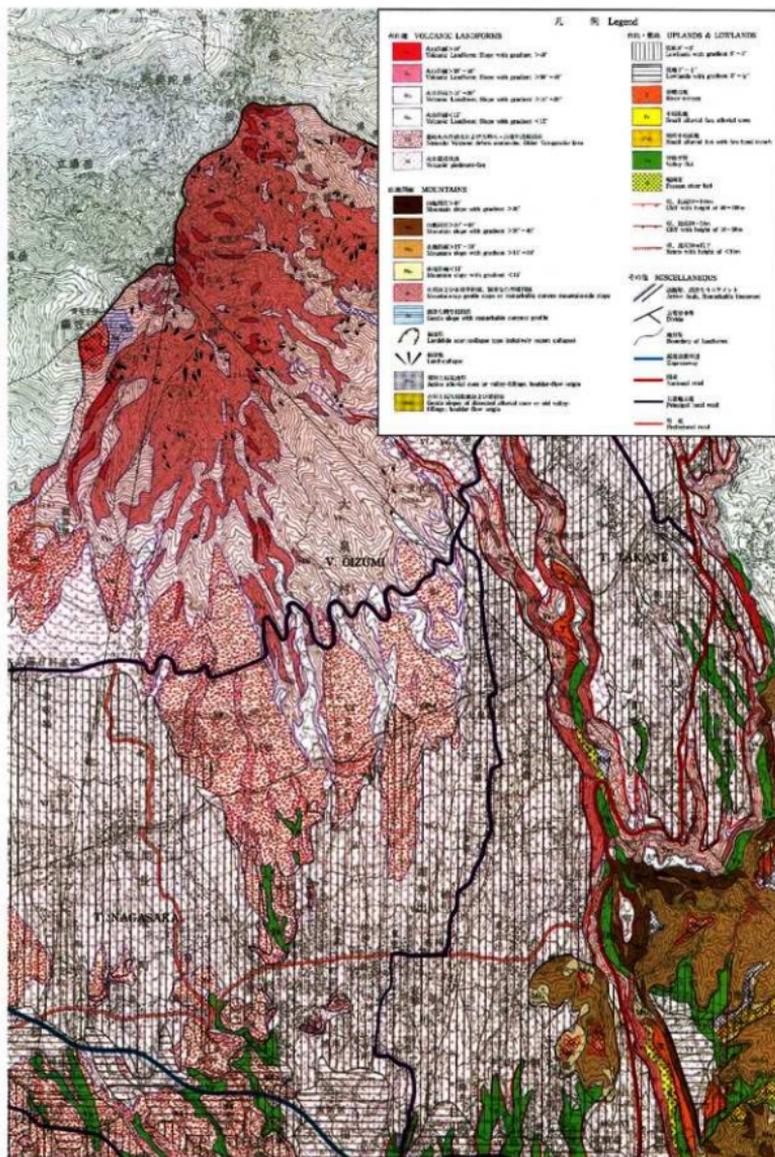
第2図 八ヶ岳南麓の地形分類図 (山梨県1992より転載)

当地域の地形は八ヶ岳の南部の赤岳、権現岳、縄笠山などの主峰群と火山体斜面、火山山麓扇状地、及び葦崎火山岩屑流の地形から構成される。火山山麓、葦崎岩屑流の地形は釜無川、須玉川等の下刻により開析されて台地化しており、特に釜無川、須玉川に沿っては崖高100m前後の急崖が続き、前者による崖は「七里ヶ岩」と呼ばれてきた。これらの火山山麓は標高500m前後から火山麓扇状地の扇頂部で1,300～1,500mを測る。勾配は3度以下から最大でも15度を超えない。また、火山麓扇状地表面上には浅い谷底平野が形成されている。

八ヶ岳火山の形成は古八ヶ岳期と新八ヶ岳期に分けられているが、当地域では赤岳付近と縄笠山付近を除けばほとんどが古期の火山体斜面からなる。葦崎火山岩屑流はいわゆる「葦崎泥流」として知られ、古八ヶ岳期に生じた火山体の崩壊によるとされている。その総体積は10km³以上と算出されている。この岩屑流は甲府盆地南縁の管根丘陵、大木台地、市之瀬台地にも分布するだけでなく、甲府盆地の地下に厚く堆積することが知られている。給源はその後の八ヶ岳火山の溶岩流などに覆われて特定することはできない。この火山麓扇状地表面上には谷戸城跡の立地しているような小山を典型に比高100m以下の小山が発達している。これらの成因については古くから多くの見解が出されてきたが、近年では岩屑流中に含まれて流下した巨大な岩塊の作る高まりという考えに落ち着いている。

火山麓扇状地表面は葦崎岩屑流面よりはるかに平坦で、一様に緩く傾斜する。しかし、その末端近くになると多くの浅い谷が発達する。これらの谷の多くは須玉川、釜無川本流の深い谷に向かって急激に切り込む。則ち明確な遷急点を境界し、上流側は浅い。さらに上流側へ追跡すると火山麓扇状地表面に収斂するので、これらの浅い谷は谷頭侵食によるものではなく、上流側の新しい火山麓扇状地表面の形成に伴って生じたと考えられる。谷頭侵食は先の遷急点より下流側に限られている。

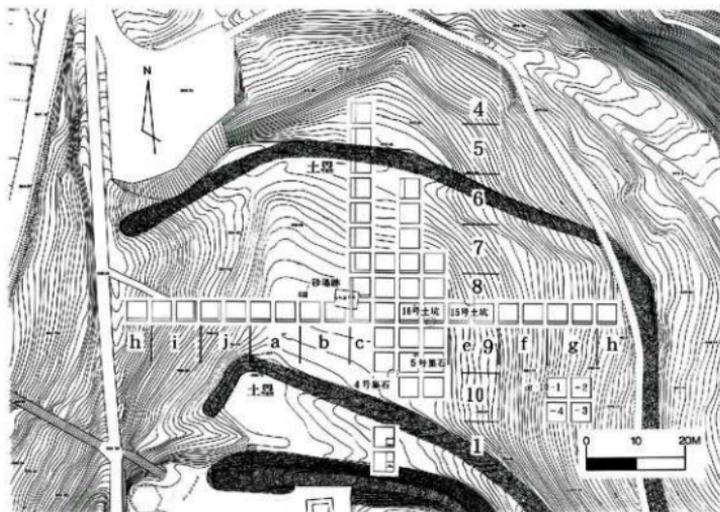
第7図 四の郭全体図 (S=1/1,000)

四の郭は二の郭の北に位置し、両者は土塁と空堀、二の郭を北から東に取り巻く帯郭によって隔てられ、帯郭には外縁に沿って低い土塁が巡る。さらに、西斜面から東斜面にかけても低く長大な土塁が巡り、北斜面ではその土塁に隔てられて小郭が存在する。

本年度は四の郭と北、東、西の斜面に合計47のトレンチを設定し、調査を行った。その結果、柱穴ピット、空堀、縄文時代の土坑1(15号土坑)、時期不明の土坑1(16号土坑)、縄文時代の集石土坑2(4・5号集石)を検出した。

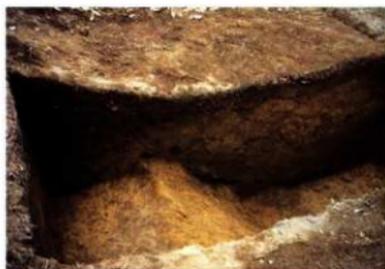
写真3 C-1-2・3 空堀検出状況

c-1-2・3において検出した。これは、二の郭側の空堀を検出したc-2-3と土塁を挟んで北に位置するもので、ここで空堀を確認したことにより、土塁の内と外に空堀のあることが判明した。上幅430cm、底幅190cm以上、勾配40°、断面形は逆台形を呈する箱堀で、土塁頂部と堀底との比高差は400cmを測る。二の郭内の空堀を全周していると考えられるローム質土の地層層はここでも確認された。この空堀の特徴は、南の肩の部分に沿って高さ5~10cmの土手状の堀り残しが見られることである。本来は土塁に隔される部分であることから、土塁基底部の土留めのためとも考えられるが、目的は不明である。また、土塁を挟み空堀というのは、二の郭の規模の改変の結果という可能性も考えられる。

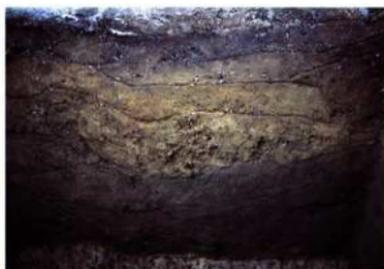
写真4 空堀地層層 (中央)

空堀に伴って土塁の一部も調査を行った。土層断面の観察からは、厚さ10cm程の層が平行に何層か確認されたことから、土塁は版築によって築かれたと考えられるが、全体的に土の粘性が低く、特別に締め固めた様子はない。

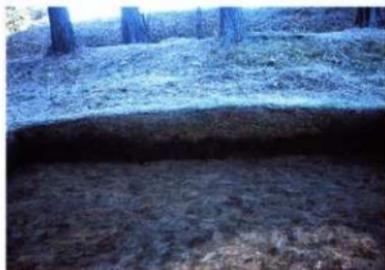
写真5 帯郭外縁の土層 (d-10-1)

d-10-1の南壁においてその横断面を確認した。人為的なものと判断したのはローム質土とその下の黒色土の2層で、ともに10~20cmの厚さであった。この2層においても土の粘性は低く、特別に締まった様子もない。特に上層のローム質土層は締まりが弱く、土塁から流れ落ちてきたものとも考えられる。

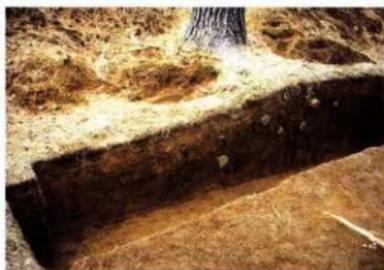
写真6 四の郭北斜面の土壁断面 (C-5-4)

東及び西斜面には土層観察からも切り盛りといった地形の改変は認められなかった。北斜面については、表土下の黒色土層中に粘土質土のブロックと細かい炭化材が含まれており、自然堆積層ではない印象を受けるが、踏み固められた様子は無く、原地形の傾斜に沿って堆積しているため、造成を行ったものとは考えにくい。低い土塁については、c-5-4において断ち割り調査を行った。その結果、黒色土を盛り上げていることは分かったが、木の根による攪乱がひどく、その築造方法を知ることはできなかった。

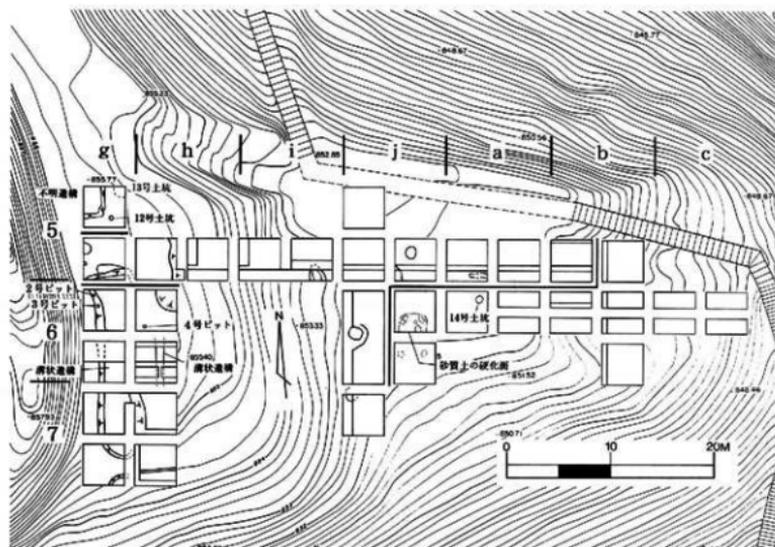
第8図 帯郭・五の郭全体図 (S=1/500)

ここでいう帯郭は、四の郭の項で述べた「二の郭を北から東に取り巻く帯郭」と同じもので、二の郭の東側部分である。外縁の土塁はこちらにも続いている。郭と斜面を隔てている。昨年度に続く調査で、9のトレンチを設定した。その結果、土坑2 (12・13号土坑)、ピット3 (2~4号ピット)、溝状遺構2を検出した。

二の郭及び帯郭の東に位置する郭である。こちらも昨年度に続く調査で、10のトレンチを設定した。その結果、土坑1（14号土坑）、砂質土の硬化面、不整形プラン7を検出した。14号土坑（a-6-1）は昭和56年度の調査時に検出したもので、ほぼ1個体分の内耳土器の破片が出土している。径45～50cmの円形を呈し、確認面からの深さは20cmであった（概報Ⅰ 写真2参照）。

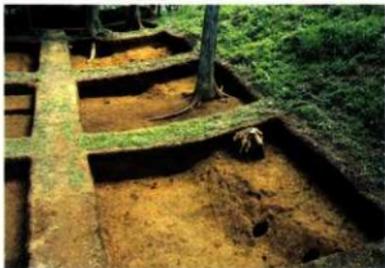
写真8 溝状遺構（北から）

g-6-2・3、g-7-2・3、h-7-1において検出した。昨年度の調査では、その北端部分をg-5-3で検出しており、今年度の調査でその規模を知ることができた。東西2.5m～3m、南北16mで、西側を40°の勾配で掘り込むのに対し、東側は緩やかに立ち上がり、掘り込んだ様子は認められない。よって断面形は片葉研状を呈するが、現地表面からの深さは50～60cmと浅く、堀としての機能は考えにくい。

また、溝状遺構から東約5mの位置に帯郭外縁の土塁が南北方向に延びているが、土層観察からはこの両者に前後関係を示す切り合いは認められないことから、同時期あるいは近い時期に機能していたものと考えられる。

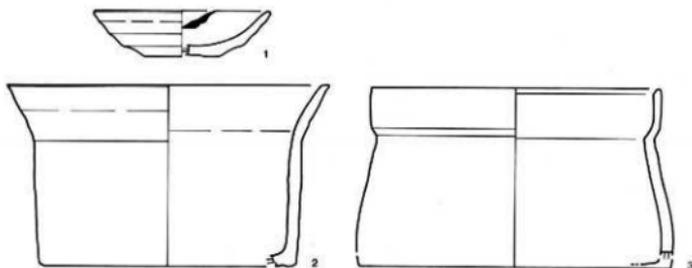
第9図 平成11年度調査出土遺物

縄文時代以降の遺物が極めて少ない状況は昨年と変わらない。1は五の郭c-6-1出土のカワラケ片で口縁部に煤が付着している。2は四の郭d-9-2・3、3は12号土坑（g-5-2）より出土の内耳土器である。3については、底部を欠損し、口縁部もあまり残っていないことから、体部の傾きは2ヶ所の円弧の復元により求めているため、正確な形とは言い切れない。

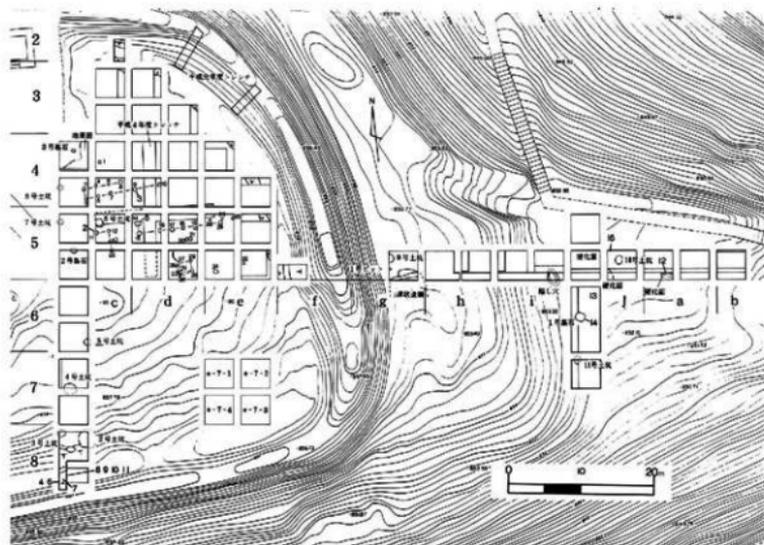
第10図 平成10年度 二の郭・五の郭全体図及び炭化材採取地点

試料は、二の郭及び五の郭の各遺構から出土した炭化材20点（試料番号0～19）の中から、試料番号16～19の4点を除く16点を選択した。このうち、試料番号0, 4, 7, 14の4点については比例計数管法による測定を行い、残りの11点については加速器質量分析法（AMS法）による測定を行う。

AMS法で測定した試料のうち、2点はMODERNであった。その他の試料の年代値は、390～680y.B.P.であり、比較的近い範囲から出土した試料番号6、8～11は540～600y.B.P.に集中する。また、比例計数管法で測定した試料のうち、試料番号14を除く3点も、概ねAMS法の測定結果と一致しており、400y.B.P.、630y.B.P.、700y.B.P.の値が得られた。これらのうち、年代値が集中する540～630y.B.P.を暦年代に換算すると、およそ鎌倉時代末期～南北朝時代に相当する。年代が60年ほどの短期間に集中すること、谷戸城の存続していた時期に該当すること等を考慮すれば、これらの炭化材は鎌倉時代末期～南北朝時代にかけ利用された際の残存物の可能性がある。

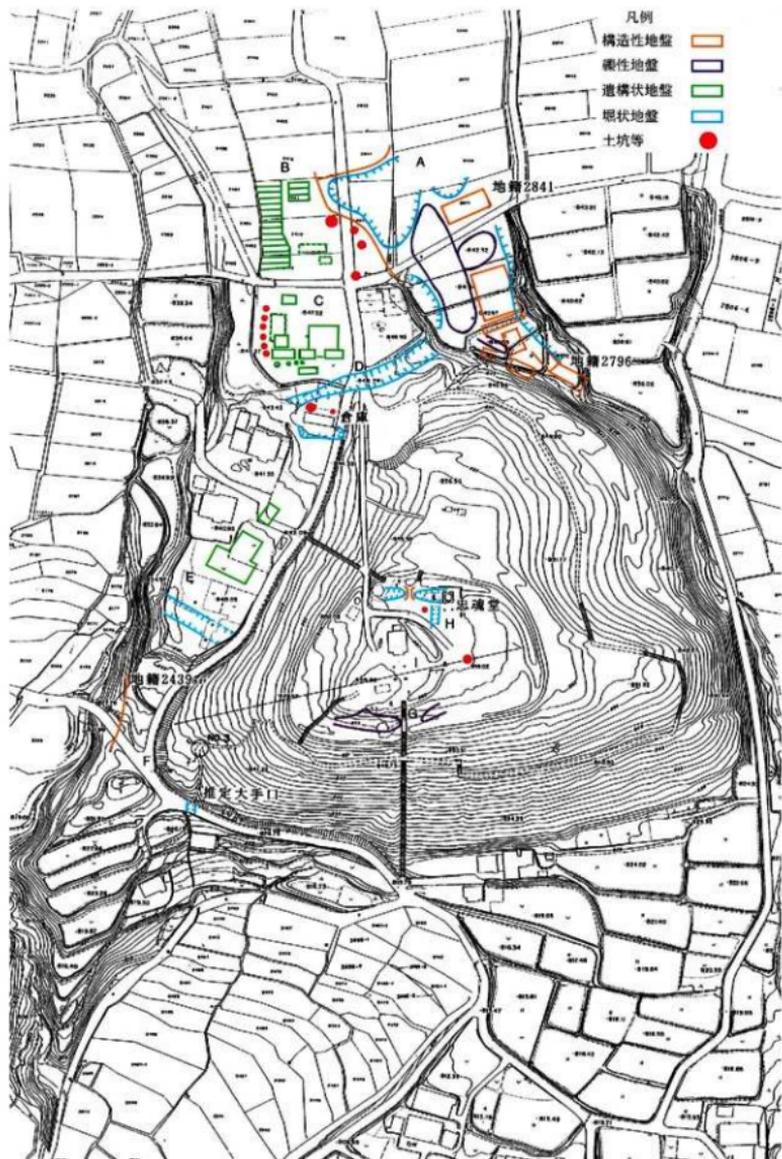
第11図 地中レーダー探査による遺構等配置図 (S=1/2,000)

- A 区域** この範囲では、誤層と見られる範囲（青線）と構造性地盤（黄線）が見られ、構造性地盤は比較的深く形成されている。このことから旧河川または、大型の堀などが存在し、それを計画的に埋めて田地としたと考察される。区域南端の地籍2796では、堀を渡るための遺構が存在する可能性がある。北端の地籍2841の田地では、構造性地盤の一部は遺構の可能性もある。礫性地盤の西側丘陵部の裾では、堀のような落ち込みが見られる。落ち込みの一部は、北の位置で池のように広がる。従って堀というより、河川の蛇行によるプール跡とも考察される。

- B 区域** 赤い点は地下式土壌である。特に地籍2412のものは巨大である。他に地形の關係ではっきりと確認できないものが2ヶ所ほどある。緑枠ではっきりと示す範囲は何らかの遺構と見られ、有機土層のデータとして、規則的に表現される。
- C 区域** 赤い点は土坑と見られるが、このように連続するため何らかの遺構である。近世の埋設物の残存の可能性もある。緑枠は遺構状地盤であるが、特にはっきりしたものではない。過去に建造物などあったかが注意点である。

- D 区域** 東西方向の堀は図のように表現される。倉庫北側で土坑状のデータがあるが、B区域の土坑とは性質の異なる可能性が高い。倉庫南側で、堅堀の存在が推測される。道路では、地籍区画ごとに溝状データが見られる。
- E 区域** 区域中央部で、緑枠内に建物跡のような遺構データが見られる。遺構データの損傷度合いから比較的新しい時代の建物跡とも考察される。南側地籍2438の畑地で東西の堀状データが見られ、これは道路部分でも確認されるため、堅堀の可能性が高い。西側にある土塁状の高まりはデータから正確に土塁が疑問が残る。

- F 区域** 空き地の地籍2439では、土壌内に廃棄物が多量に混入していて判読できない。東西の道路での探査は、西側の河川（西衣川）の上から始めた。データに黄線で示す位置でテラス範囲が分離され、西側は斜面となる。その他推定大手口まで特に注目するデータはなく、道路によって切り取られた地山のデータが見られる。大手口通路では、相当大きな堀状遺構が故意に埋められている。

- G 区域** ここは東屋敷付近である。データでは堀を無理矢理埋め戻したか、もともとの構造性地盤かどちらともとれるデータである。水穴と見られるデータもあり、地盤の状況は遺跡として分析できない。
- H 区域** 忠魂堂中央部を通り西に向かう堀が確認される。葉研堀形のデータである。この堀は、現在通路になっている場所よりやや西側で土橋状の堤がある。これを乗り越えると再び堀になる。

- I 区域（I ライン）** 通常深度の倍の設定でこの範囲のデータを求めた。またHでも同じ設定でデータを求めた。その結果、本来の地山ラインが想定以上に深いことが推測される。これは葉研堀の深さとの差からも確認できる。

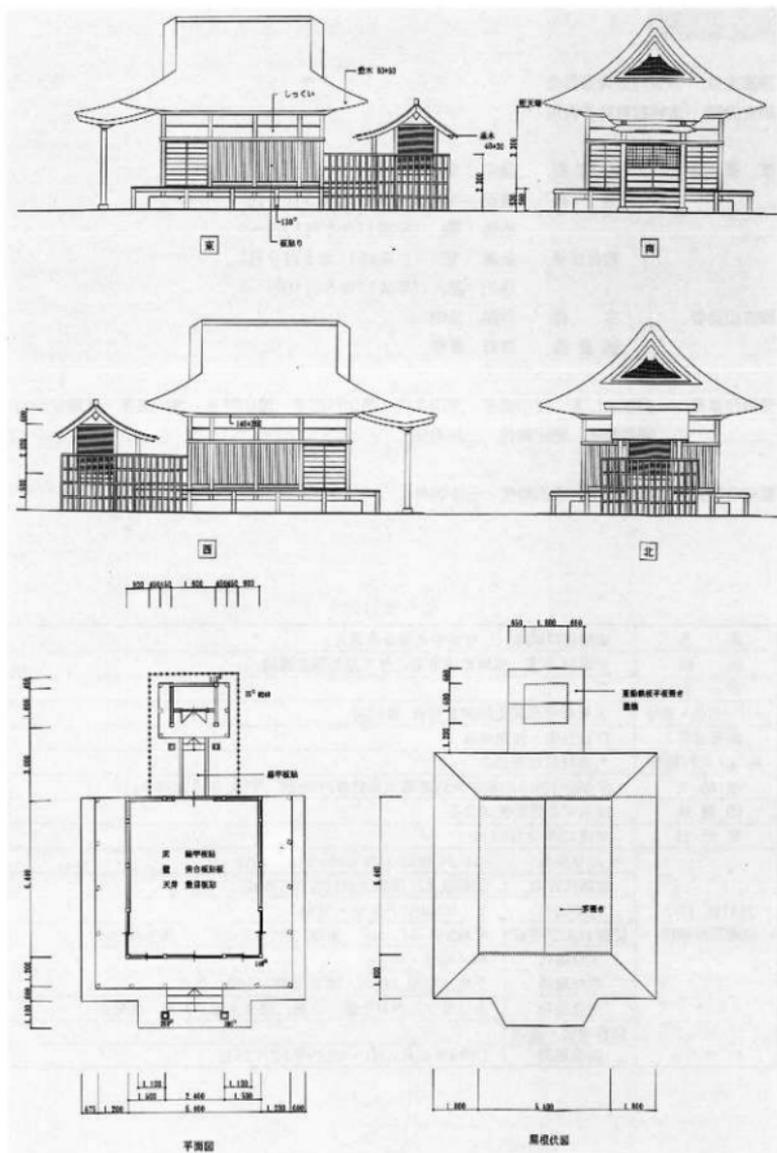
第12図 八幡神社 立面・平面図 (S=1/200)

八幡神社は史跡谷戸城跡の中心、一の郭の中央に位置していた。旧無格社で、氏子は村内谷戸に所在する逸見神社と同一で、旧村の谷戸村を母胎とした谷戸組とほぼ同じ約400戸から成る。今般、平成11年度の史跡土地買い上げ事業に伴い、氏子との合意が成り、清光と縁の深い逸見神社に移転することとなった。八幡神社の由来については「甲斐国志」古跡部、谷戸ノ城跡の項によると「古伝ニ逸見源太清光此ノ城（谷戸城）ニテ建久六年六月ヨリ病ミ正治元年六月一九日逝ス（同人物部では「仁安三年戊子六月八日卒ス」とされている。）乃チ城内ノ鎮守八幡宮へ配祠シ開源明神ト号ス」とあり、城の中に鎮守として元々存在していた八幡宮に清光を祀ったことから八幡神社として信仰を集めることになったことが記されている。社殿については明確な記録は残されていなかったが、幕末から明治初頭の頃、近在の寺から貰い受けたか、買い取ったと言われていた。今回の社殿の解体撤去に際し飾り物を調査した結果、この裏に「朝陽山清光寺」の墨書があり、明治初頭の廣仏聖釈により処分された仏堂を払い下げたものと考えられるに至った。社殿の造りは観音造りに本殿を付加した形式であり、その点からも整合性を持つ。社殿自体の建築年代は解体の際に確認したのだが、既に棟札は外されており、明らかにすることはできなかった。
