大阪府埋蔵文化財調査報告 2009-9

衣ヶ谷古墳

—一般府道春木岸和田線道路改良事業に伴う発掘調査—

大阪府教育委員会

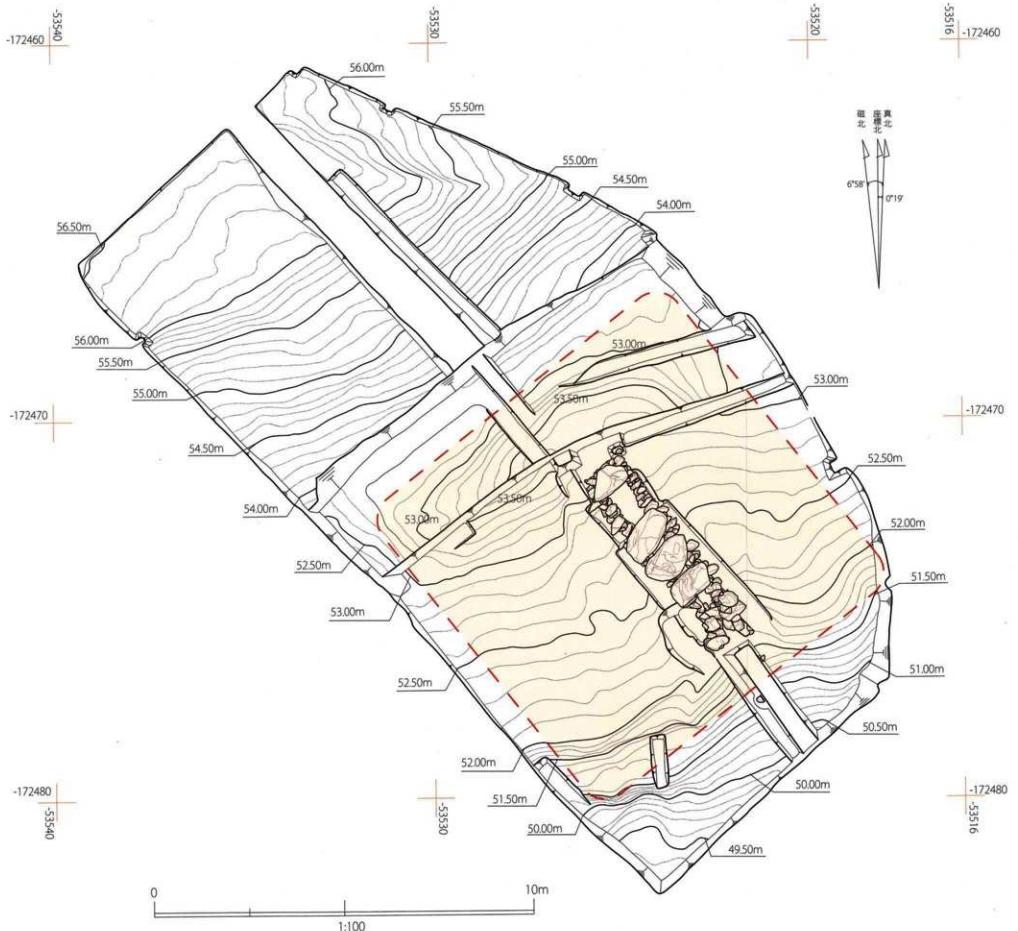
第3図 調査地全体図

衣ヶ谷古墳は、一辺約10mの方墳である。工事中に発見されたため、墳丘の盛土はほとんど失っている。第5図に示すとおり、墳丘の西端で、若干残っていた墳丘の断面を観察すると、上層より①暗黄褐色粘性砂質土層が墳頂部で0.9m、南端で1.2mの厚みで堆積している。その直下に②暗黄赤色粘質土層が0.1～0.2mの厚みで堆積する。さらに③赤色砂質土層が0.1～0.6mの厚みで堆積している。北端には、④暗灰色粘土層が0.1～0.15mの厚みで堆積している。基本層序で述べたとおりこれらの層位には、ラミナが観察できることから、流水による堆積層である。⑤暗灰色粘質土層は、0.1～0.2mの厚みで、古墳を覆うように見られる。古墳築造後の表土層と考えられる。この墳丘より上層の土の堆積状況を見ると、⑥層の上部に③層、②層が堆積した時点では、まだ墳丘の高まりは見ることができたと思われるが、①層の堆積によって、墳丘は完全に埋没したと考えられる。

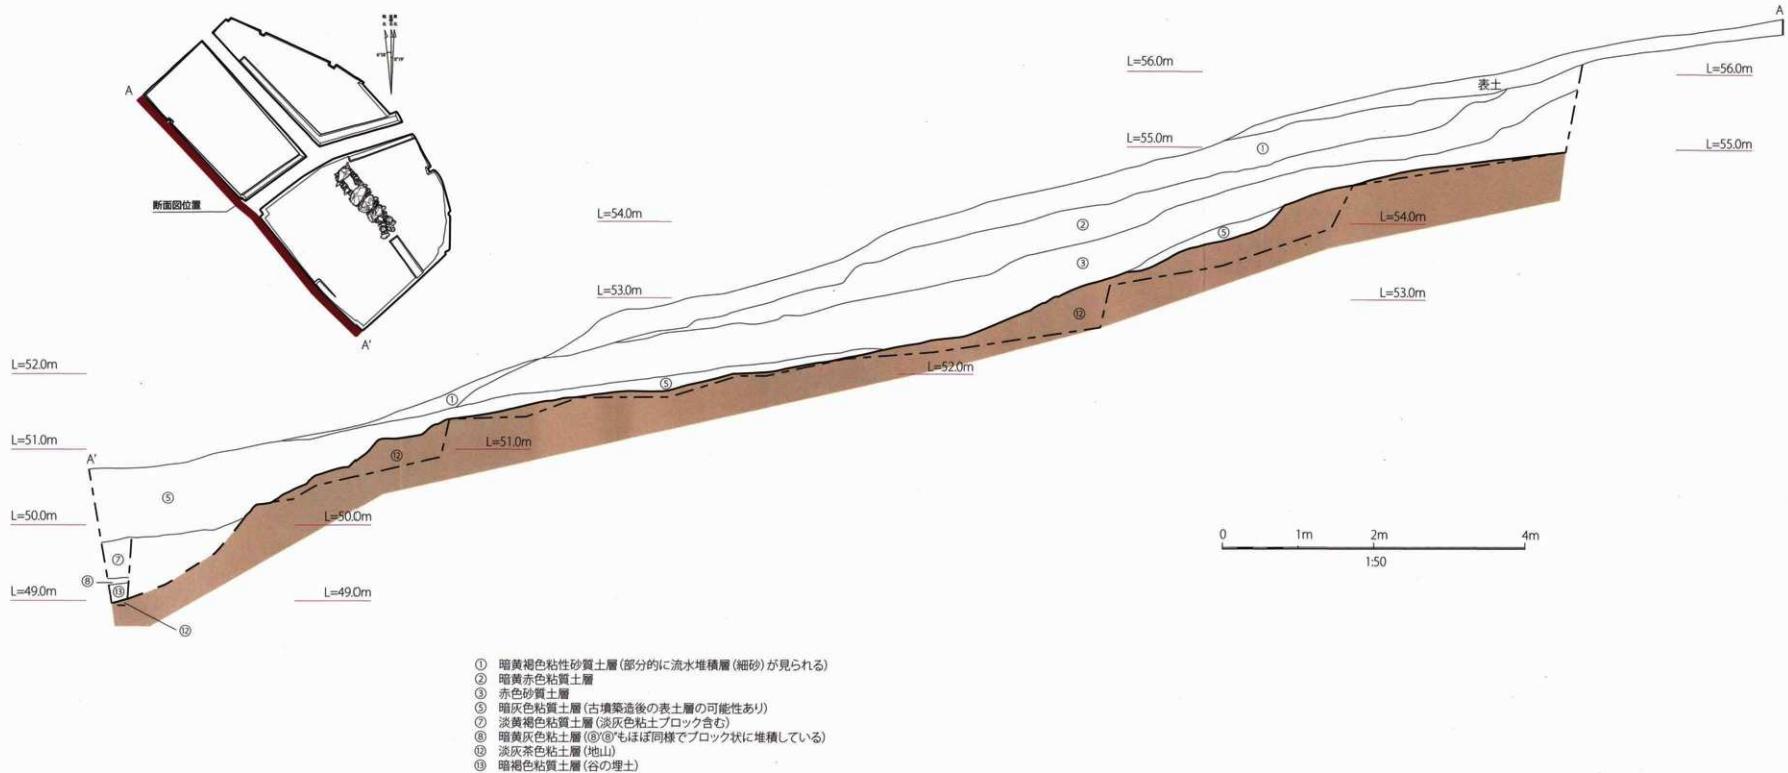
第4図 調査地南壁土層断面図

今回の調査区の基本的な層序は、第4図に示したとおり、表土層の直下に①暗黄褐色粘性砂質上層、②暗黄赤色粘質土層、③赤色砂質土層が、約1～1.6mの厚みをもって堆積している。これらの中層内には部分的ではあるが、細砂層が筋状（ラミナ）に観察することができる。したがって、①～③層は、流水によって堆積したものであると考えられる。

「岸和田市史」第1巻においても指摘しているように、一見、明るい赤色を呈していることから、通称「赤山丘陵」とよばれるようになったのであろう。基本的には、古墳より高所の、丘陵の上部堆積層であると思われる。まさに、流水によって土砂が大量に流され、衣ヶ谷古墳を覆うようにして二次堆積している。無遺物層である。

⑤暗灰色粘質土層は、古墳築造後に形成された表土層と考えられる。調査区南壁では、古墳の外側になるので墳丘の盛土層は見られないが、地山（⑦淡灰茶色粘土層）の直上に堆積する。古墳築造時に付近一帯の地形を整形した後に、表土化したものと考えられる。地山面の傾斜を見ると、調査区西端から約11m付近で、なだらかな傾斜からほぼ平坦になる。古墳の築造時に丘陵を整形してほぼフラットな面を作り出したと考えられる。また、調査区の東端約8mの付近で地山が急激に下降し、谷になる。この谷の埋土は、上層が⑦淡灰茶色粘質土層、⑧暗灰色粘土層で古墳の築造時の堆積あるいは墳丘の盛土の流れ込みと考えられる。下層は、⑨暗褐色粘質土層で古墳築造以前の谷の埋土と考えられる。元来の谷地形は、古墳の築造によって、完全に埋まったと言える。

次に、古墳の埋没状況について考えてみることにする。衣ヶ谷古墳は、工事中に発見された新規発見の古墳である。『岸和田市史』第1巻で紹介されているように、衣ヶ谷古墳周辺の丘陵内では、赤山古墳群をはじめ、古くから複数の古墳の存在が明らかにされている。にもかかわらず、衣ヶ谷古墳が、今まで発見されなかった要因の1つに、古墳が完全に埋没していたことがあげられる。第4～6図に見られるように、古墳築造後の表土層の上部に、明るい赤色系の粘質土層が1m以上堆積おり、古墳を完全に埋没させているのがわかる。ところが、古墳築造後の表土層の下部には、これらの上砂の堆積が全く認められない。古墳築造のために、地形を大きく改変したこともあるが、谷地形の埋没土内にも認められない。これは衣ヶ谷古墳周辺の丘陵内において、古墳築造後に大規模な土砂の流出を示している。おそらく、衣ヶ谷古墳が築造された頃、赤山丘陵において、樹木の伐採をともなう、大規模な地形の改変があり、丘陵上の土砂の流出を招く要因となったと考えられる。さらに、想像をたくましくするならば、赤山丘陵一帯を、6世紀後半から7世紀の初頭にかけての墓域として、開発したとは考えられないだろうか。いずれにせよ、赤山丘陵には衣ヶ谷古墳築造以降に、大規模な土砂の流出があったと考えられることから、赤山古墳群や衣ヶ谷古墳のほかにも複数の古墳が、現在も埋没している可能性は十分考えられる。

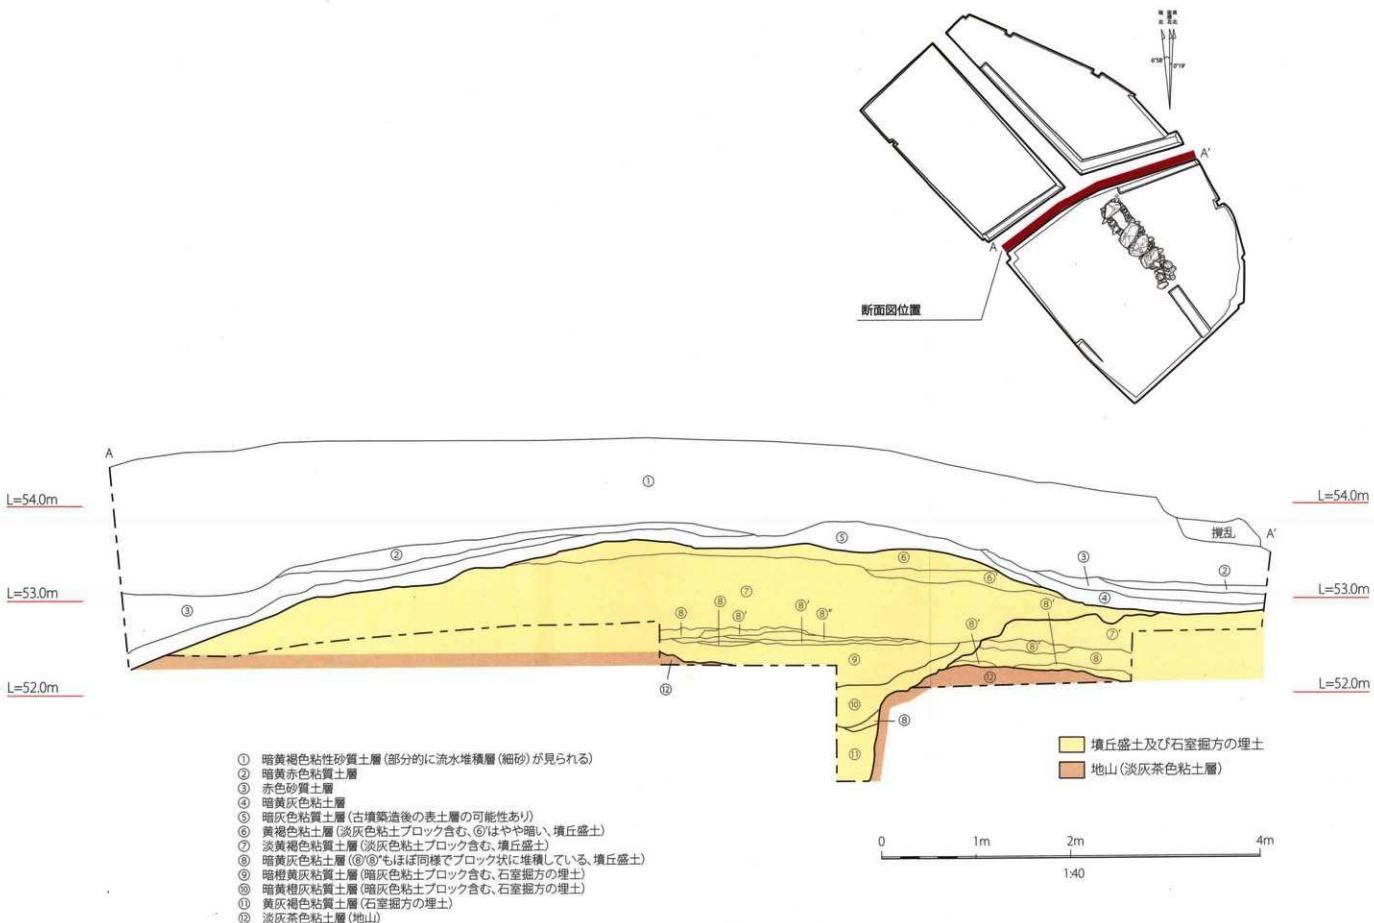
第5図 填丘土層断面図

以下、墳丘の盛土について述べることにする。⑥および⑥'は黄褐色系の粘土層で墳頂付近から北側に0.1～0.2mの厚みで、淡灰色粘土層のブロックが混じる。⑦淡黄褐色粘質土層は墳丘中央付近で0.8mと最も厚くみられる。⑥と同様、淡灰色粘土のブロックが混じる。⑧、⑧'、⑧"は暗黄灰色系の粘土層で、基本的には同じ土層と考えられる。石室の掘方（墓坑）の外では地山直上に、掘方内では掘方の埋土の上層に認められる。いずれも0.1～0.2mの厚みで薄く積み重ねるように、広範囲にみられるもので、墳丘のベースをなしているものと考えられる。⑨暗橙黃灰色粘質土層、⑩暗黄橙灰粘質土層、⑪黄灰褐色粘質土層は石室の掘方の埋土で、⑨、⑩は暗灰色粘土層のブロックが混じる。先にも述べたように、墳丘の盛土の大半が失われているので、全体の様相は不明な点が多いが、第5図を見る限り、墳丘の盛土には灰色系の粘土ブロックが混じると言える。これは、古墳築造時に丘陵を造成した土を、再度墳丘の盛土、石室掘方の埋土に利用した際に、混入したためと考えられる。墳丘の西側の墳丘背面については、丘陵を造成した時に生じた崖と、墳丘との間の窪地はうかがうことができるが、周濠をめぐらしたものではない。また、墳丘の北側、南側にも周濠の痕跡は認められない。したがって、衣ヶ谷古墳には、周濠は存在しないものと考えられる。

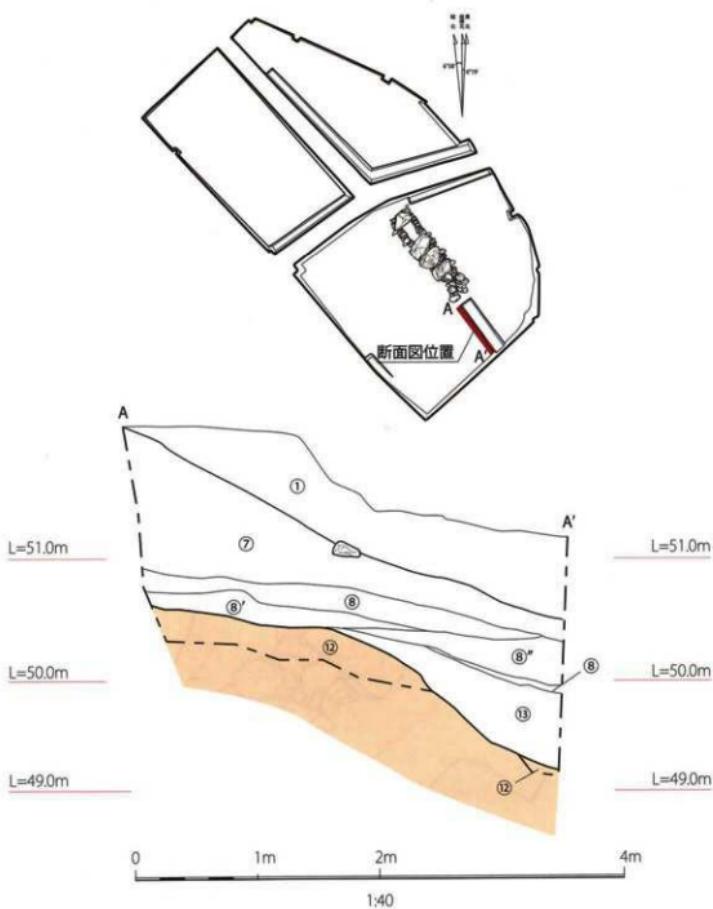
第6図 填丘裾部土層断面図

次に、墳丘の東端について述べることとする。石室の入口付近の東側に、設定したトレーンチの上層断面を観察すると、第6図に示したとおり、上層の①暗黄褐色粘性砂質土層には、南壁や墳丘土層で観察されたのと同様に、ラミナの痕跡が認められる。墳丘を覆うように、堆積していることがわかる。⑦淡黄褐色粘質土層には、淡灰色粘土層のブロックが混じる。⑦層の上面は、東に向かって下降していることから、墳丘の裾の傾斜を表しているものと考えられる。⑦層の直下で、地山⑫淡灰茶色粘土層との間に、⑧、⑧'、⑧"暗黄灰色系の粘土層が、ほぼ水平に堆積している。墳丘の盛土で観察したように、この部分においても墳丘のベースを形成しているものと考えられる。⑬暗褐色粘質土層は谷の埋土である。

- ① 暗黄褐色粘性砂質土層(部分的に流水堆積層(細砂)が見られる)
- ⑦ 淡黄褐色粘土層(淡灰色粘土ブロック含む、填丘盛土)
- ⑧ 暗黄灰色粘土層(⑥⑩もほぼ同様でブロック状に堆積している、填丘盛土)
- ⑨ 暗橙黄灰色粘質土層(暗灰色粘土ブロック含む、石室掘方の埋土)
- ⑫ 淡灰色茶色粘土層(地山)
- ⑬ 暗褐色粘質土層(谷の埋土)

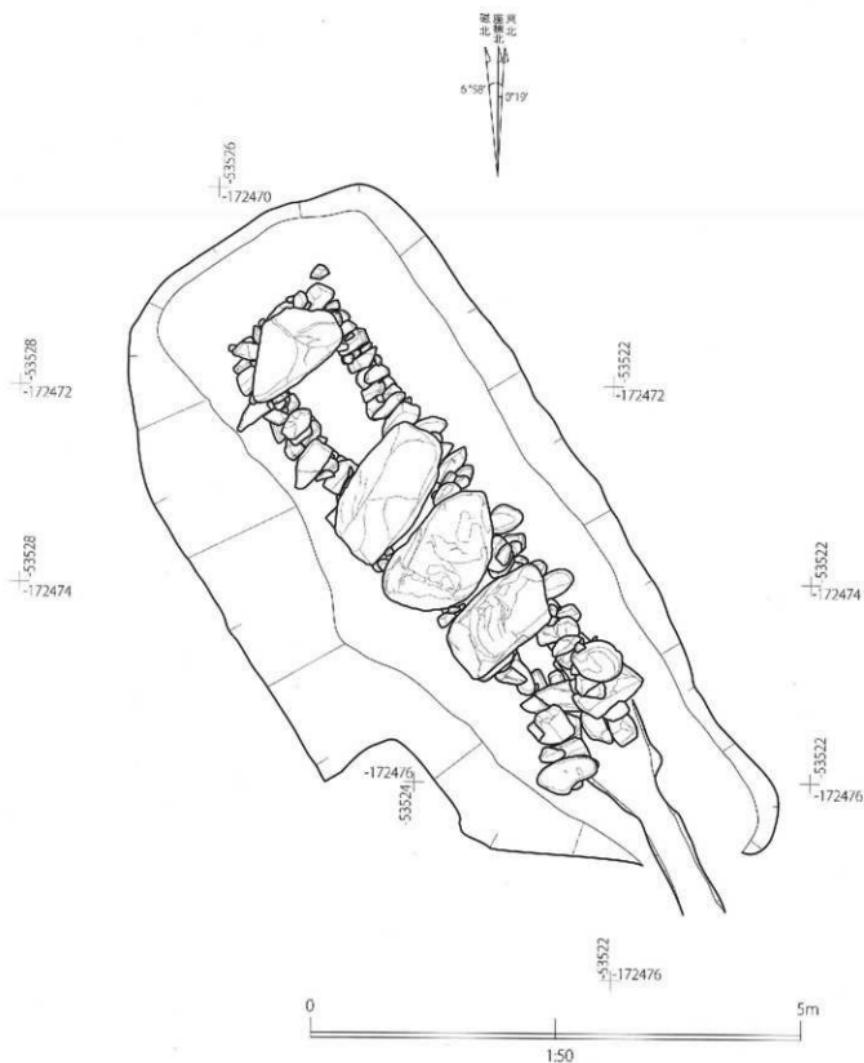
第7図 石室平面図

衣ヶ谷古墳の主体部は、横穴式石室である。衣ヶ谷古墳の横穴式石室の特徴として、無袖式であること、玄室と羨道の天井の高さに差がないことが、あげられる。したがって、横穴式石室の構造からは、玄室部分と羨道部分の区別が明瞭ではないと言える。しかし、奥壁から約2.5m付近まで、側壁（A面）の第一石（側壁の最下段の1石）で言えば、奥壁から5石目までの間の床面には、花崗岩の割り石（5～15cm程度）が敷き詰められている。また、棺台に使用したと思われる花崗岩の割り石も認められる。このことから、この部分を玄室と考えて良いと思われる。また、玄室の床面は、水平に作られているが、羨道部の床面は、人口に向かって緩やかに下降し、段も認められる。石室の全長は、約5.5mである。

石室内部の状況は、床面の幅は玄室では約1m程度である。羨道では、入口付近で約0.7mと、徐々に狭くなる傾向にある。床面の高さは、玄室ではほぼフラットで側壁の第1石の上端が床面の高さである。奥壁部分での床面の高さは、標高約51.4mを測る。羨道は入口に向かって徐々に下降するので、第1石が露出することになる。入口付近の床面の高さは、標高50.95mである。玄室より人口に向かって、45cm下がっていることになる。

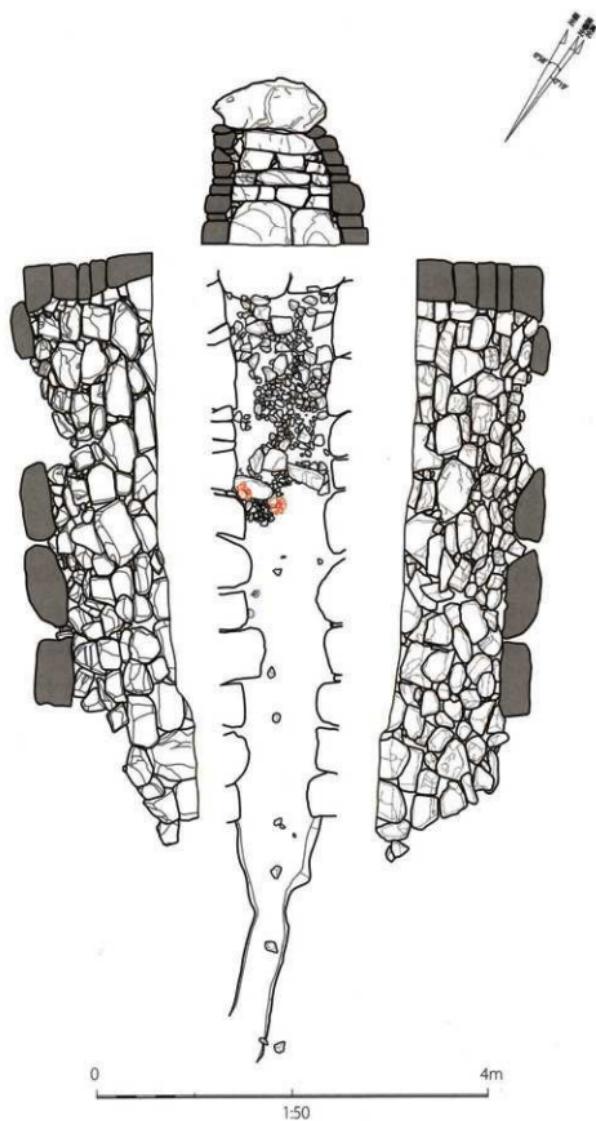
第8図 石室展開図

石室の高さは、奥壁付近では床から天井までが1.2m、天井石の第5石のあたりでは1.05mである。玄室の高さも羨道内の高さも、さほど変わらない。側壁の様相は、奥壁に向かって右側の側壁（A面）では、第1石（最下段）は、花崗岩の比較的大きな石を使っている。側壁の基礎をなすものと考えられる。第1石より上部（下より2～5段目）の床から約0.8mまでに積まれた石は、花崗岩のみを用いている。第1石ほどは、大きくないものの、高さ0.2m以上の断面四角形をなす石を小口積みにしている。さらに上部では、石は小さくなり、砂岩（河原石）も混じるようになる。B面（奥壁に向かって左側の側壁）もほぼ同様である。玄室については、工事中に天井石の第2石が、重機で取り除かれた時点で、多少側壁の上部を痛めているものの、ほとんど築造時の形態を留めていると思われる。ただし、羨道については、図版11～14に見られ

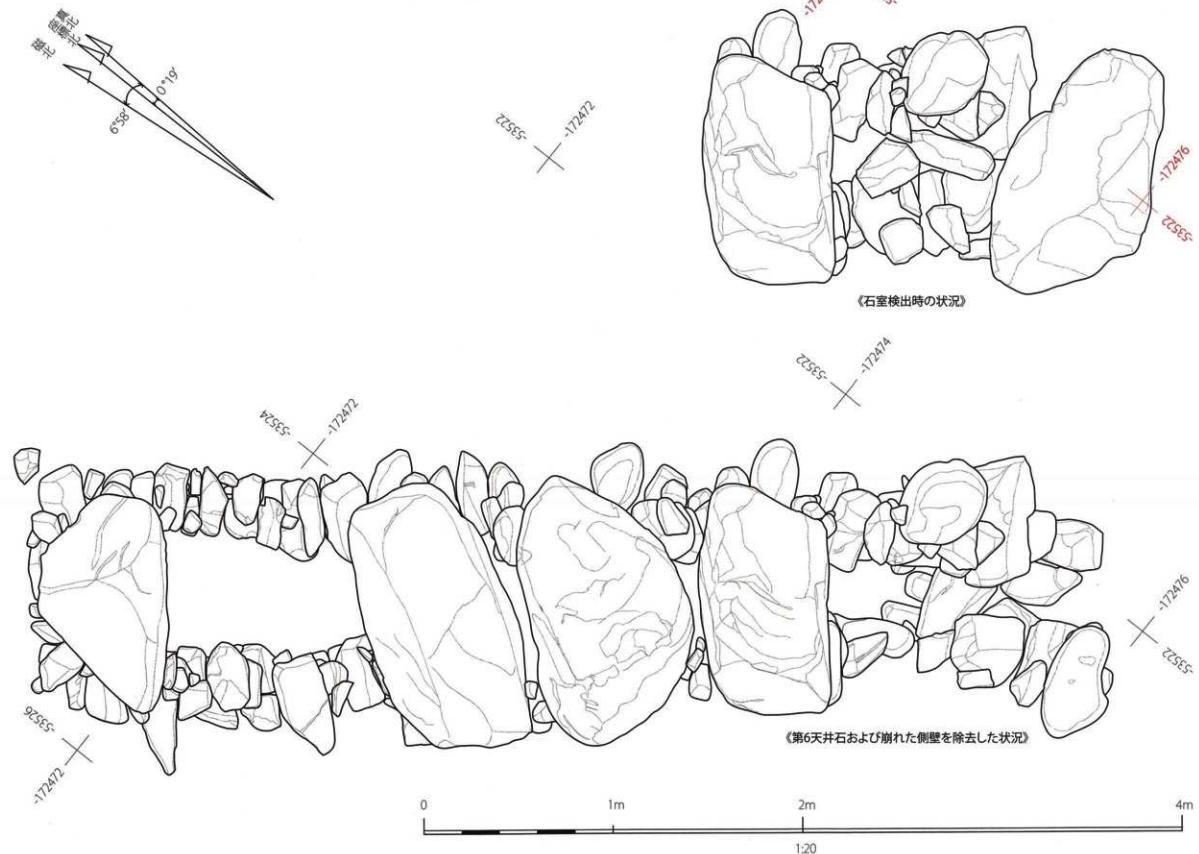
第9図 石室平面図(天井石)

天井石は、玄室から羨道まで全てを合わせて、6石である。玄室が3石、羨道が3石である。奥壁から第2石は、道路工事中に除去されており、天井石の最後尾（入口付近）に位置する第6石は、第9図に示すとおり、現位置より石室の外側に外れた位置で検出された。元来、第6石が位置した部分は、側壁の上部も崩れており、盗掘穴と考えられる。天井石は全て花崗岩で、概ね長軸が1.4m前後、短軸が0.8m前後の長方形に近いものと、三角形に近いものとがある。

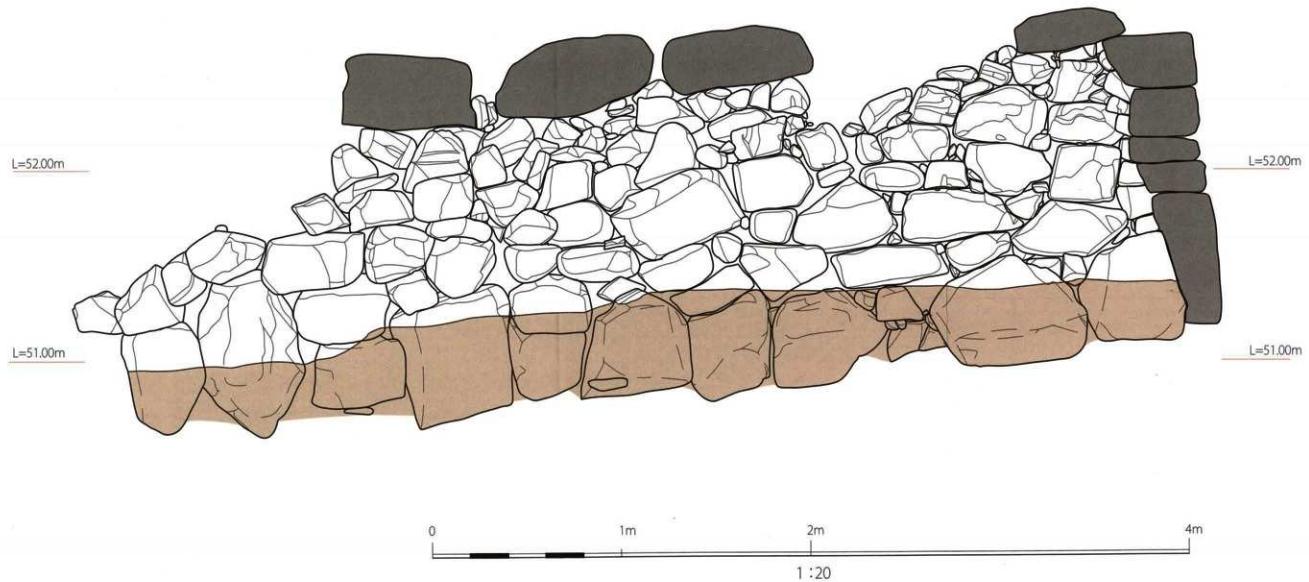
第11図 石室B面立面図

るよう側壁 A 面、側壁 B 面ともに、大きく内側に迫り出している様子がうかがえる。もっとも狭いところでは、側壁 A 面、側壁 B 面の距離が、0.3 m 程度にまで迫っている。石室の入口から、羨道を通って、玄室には入ることができない状態である。また、羨道部の床面には、側壁に積まれていた石と思われるものが、多数散乱していた。このことから、羨道部の天井石は、横方向だけでなく、縦方向にも多少動いている可能性がある。この石室の崩れが、何に起因しているのかは不明だが、盗掘穴が石室の入口付近に見られることから考えると、盗掘時には羨道から玄室に入ったと思われ。羨道部の側壁は、盗掘以降に崩れたと言えよう。また、閉塞石らしきものの存在は、認められなかった。

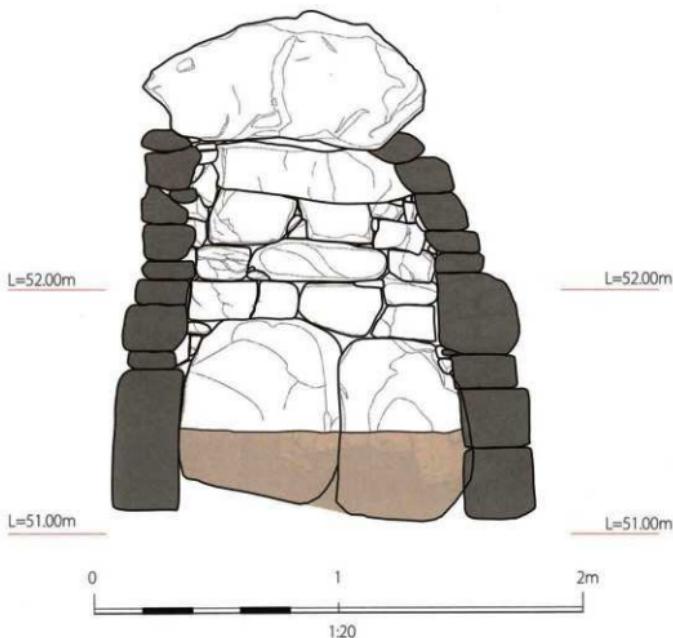
第12図 石室C面立面図

奥壁（C 面）は、最下段の第 1 石には、第 12 図に示すように、高さ約 0.7 m、幅 0.65 m（左）、高さ約 0.7 m、幅 0.55 m（右）を測る、重量感のある大型の花崗岩を二石立てている。そして、その上部に 4 段の石を積み重ねている。下から 2 段目より上方の石は、高さをほぼ揃えて、整然と積んでいる。側壁の石の積み方とは、様相を異にする。非常に残存状態も良く、ほぼ築造当初の状態を残していると考えられる。構造的には、5 段で積み上げていることから、極めてシンプルな積み方と言える。下から 1 段目が 2 石、2 段目から 4 段目は 3 石、最上段は横長の石を 1 石

で積んでいる。各段の石と石の継ぎ目が、上段の継ぎ目、下段の継ぎ目と合わないように意識しているようである。側壁（A面、B面）および奥壁（C面）については、それぞれ内傾し、壁面の持ち送りは著しいと言える。

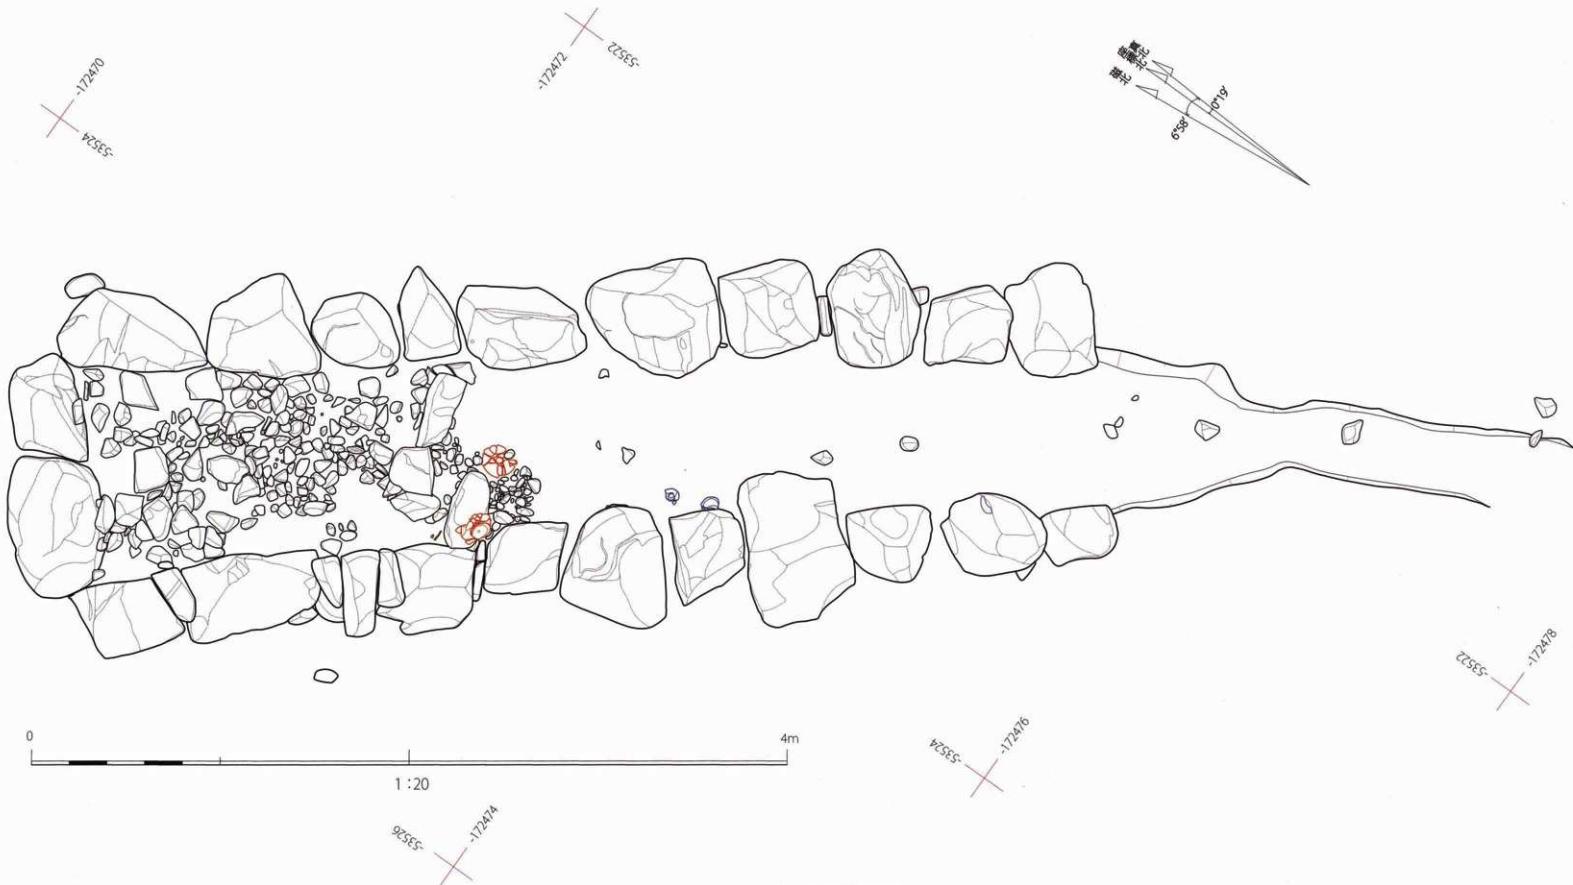
第14圖 石室床平面圖

床面の状況は、先にも述べたように、玄室内では花崗岩の割石（5～15cm程度）を敷いている（第14図）。盗掘時に乱された部分もあると思われるが、さほど丁寧に敷き詰めたとは言えない状況である。また、棺台に使用されたと思われる幅20cm、長さ25～40cm程度の扁平な花崗岩の割り石が、奥壁から約20cm離れた地点に3～4枚、さらに奥壁から約2m離れた地点に3枚、その間にも数枚見られる。棺台の位置から木棺の長さを類推すると、2m以内と考えられる。また、木棺の幅は、棺を石室の入口から搬入したとすれば、石室の入口の幅は、0.7m程度であるから、この大きさを超えることはないと考えられる。

石室の玄室、羨道の石材および床を除去すると、排水溝を検出した。第 14 図に示すように、排水溝は石室の掘方（墓坑）のほぼ中央に、直線状に構築されている。

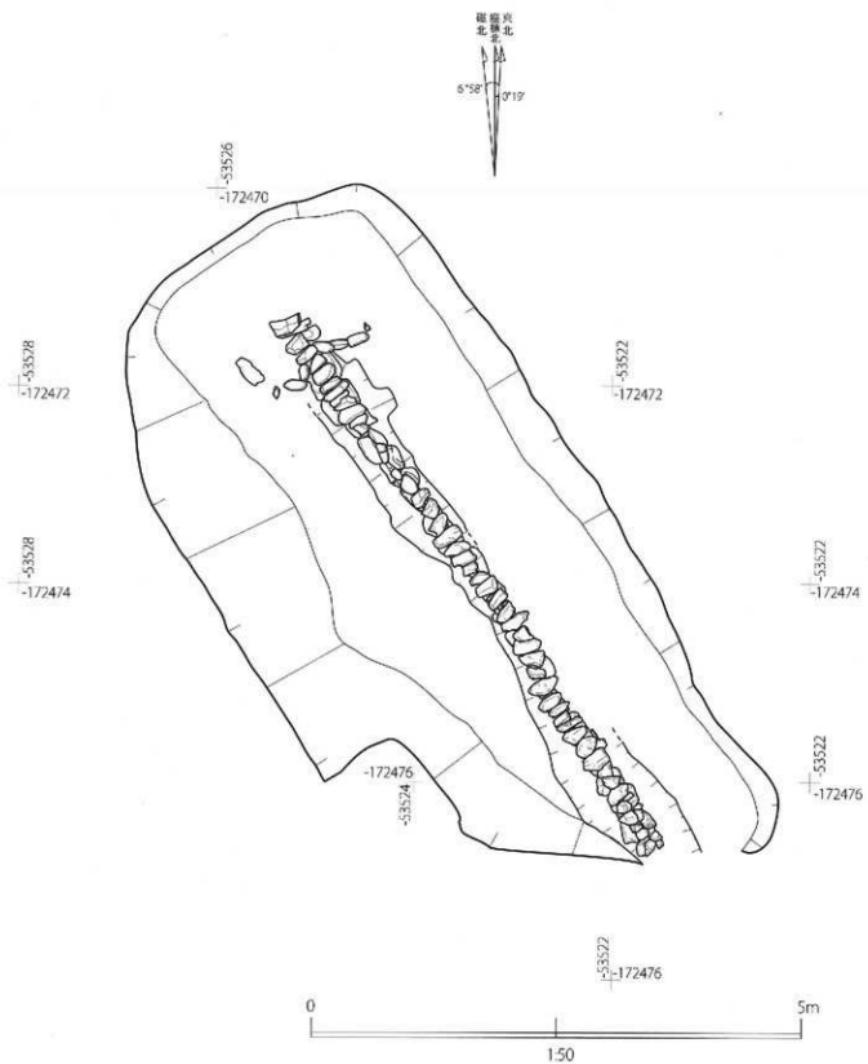
第15図 排水溝平面図

排水溝の全長は、約 6.7 m である。第 16 図に示すように、排水溝の構造は長さ 20 ~ 40cm、幅 10 ~ 15cm の砂岩（河原石）を側石として縦長に二列に並べ、その上に同じような大きさの石を横方向に、蓋石として並べている。構造的には、二列に並べた側石列の内側が溝になり、石室、および墓穴に溜まった雨水および地下水を、墳丘の東側の谷に、排水する施設と考えられる。排水溝は、西端から約 3.5 m は、ほぼ水平を保ち、その地点から東に向かって緩やかに下降する。排水溝の西端付近の蓋石の上面の高さは、標高 51.0 m 前後、東端の蓋石の上面の高さは、標高 50.7 m である。約 30cm の勾配が東に向かって付いていることになる。玄室の床面の高さは、標高 51.4 m 前後、石室の入口付近の床面の高さは、標高 51 m 程度であるから、排水溝は石室の床下 30 ~ 40cm 下方に埋まっている暗渠ということになる。

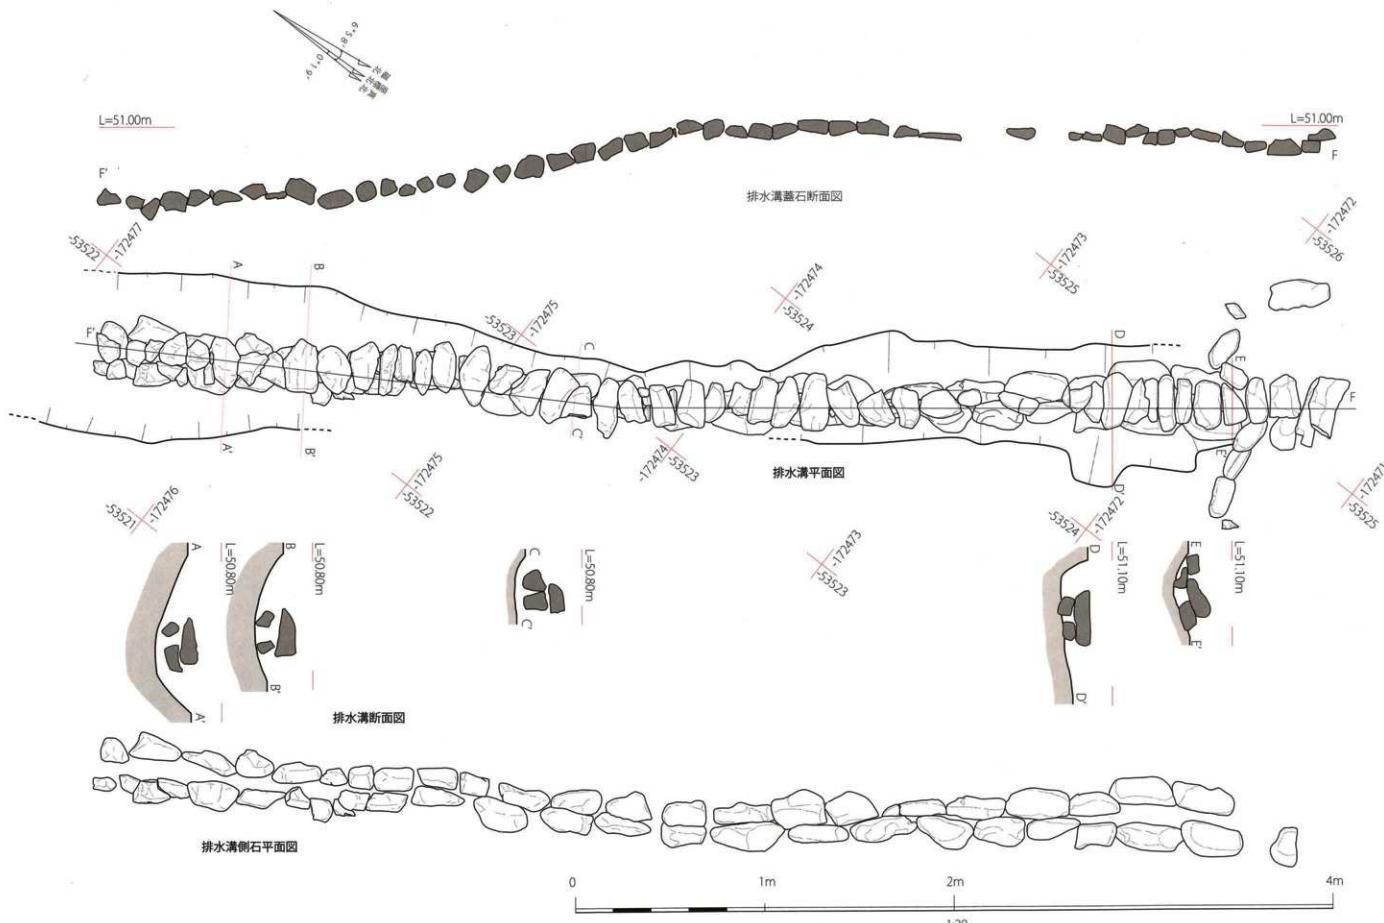
第16図 排水溝詳細図

さらに詳しく排水溝の構造について述べることにする。第 16 図の排水溝平面図と排水溝側石平面図を照らし合わせると、排水溝の西端から約 50cm (E 断面より西側) は、蓋石は見られるが側石が存在しないことがわかる。また、側石の始まるあたり (E 断面付近) には、排水溝から南北にのびる石列が見られる。この南北にのびる石列の下部にも、側石は見られない。石室の平面図を重ね合わせると、この付近の上部に奥壁が位置することがわかる。これらの石材は、排水施設とは直接関連しないが、奥壁の重みに耐えるための基礎石としての役割を、はたしていると考えられる。また、排水溝の高さが、水平に保たれている部分の上部は玄室である。排水溝が傾斜する部分の上部は、羨道および墓道部分にあたる。すなわち、玄室の床面が水平で、羨道の床が傾斜しているのは、排水溝の設置時、あるいは墓穴の掘削時にすでに計画的に施工されていたことがわかる。

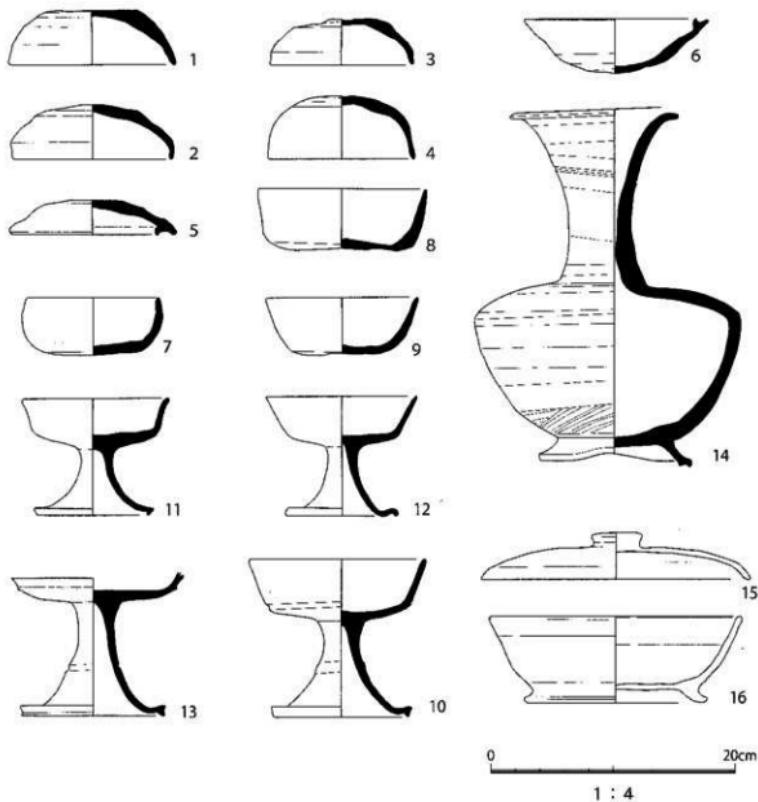
第17図 出土遺物図1

須恵器の坏蓋 (1) は、今回の調査で出土した蓋の中では、もっとも口径の大きいものである。器壁は全体的に厚く、粗雑な作りである。口縁部は、大きく歪んでいる。完形品である。坏蓋(2)、(3) は、口径には差があるものの、共に口縁部をほぼ垂直に立て、比較的丁寧に仕上げている。形式的に若干古い要素を残していると思われる。(3) は完形品である。坏蓋 (4) は、非常に器高が高く、口縁端部の作りもシンプルである。一見、坏身のように見えるが、坏身としては安定感に欠けることから蓋として報告する。完形品である。坏蓋 (5) は、内側に「かえり」が見られる。器高は低く、丁寧な作りである。形式的には新しい要素をもつ。完形品である。須恵器の坏身 (6) は、口縁部の内側に受け部をもつ、古い形式の要素を残している。焼成は非常に悪く、乳白色を呈している。坏身 (7) は、やや内湾気味の口縁部をもつ。器壁は全体的に厚い。口縁

部は歪んでいる。完形品である。坏身（8）は、底部から外上方に直線的に立ち上がる口縁部をもつ。端部は尖り気味である。坏身（9）は、（8）とは対照的に、外形は丸みをもつ。完形品である。須恵器の高坏（11）、（12）は、やや小ぶりのタイプである。（12）は口縁部、脚部に若干の歪が見られる。高坏（13）は、坏部の上方はほとんど欠損しているが、坏部の外面下半に明瞭な段が見られる。脚部の高さ、底径はもっとも大きい。高坏（10）は中間的な大きさといえる。坏部の下半に明瞭な沈線がめぐる。高坏は全て、丁寧な作りである。須恵器の台坏長颈壺（14）は、口縁部は大きく開き、頸部の中間よりやや上方に沈線が一条めぐる。体部は丸みを持つ。台部は、歪んでいるために安定感に欠ける。完形品である。

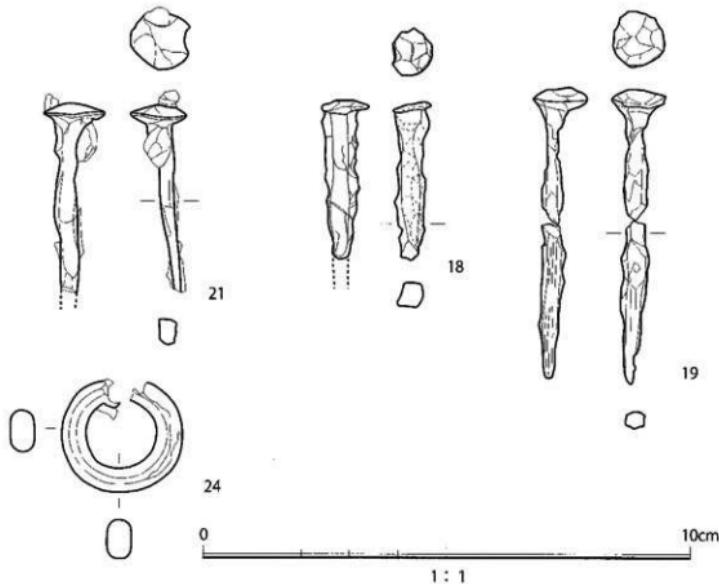
第18図 出土遺物図2

土師器の坏蓋（15）は、扁平なつまみをもつ。内外面共に、摩滅が激しく、調整は不明である。坏身（16）は、（15）と同様に摩滅が激しい。外面の口縁部の若干下方に、回転ナデの調整が残る。外側に開く、高台が付く。（15）、（16）は色調、胎土、焼成が非常に似ている。

鉄製釘は、いずれも錆が著しく、本来の姿を観察するのは難しい。（19）は先端近くまで残っていると思われる。長さ約6cmである。

金銅製の耳飾（24）は、断面が楕円形をしている。一部、金箔が剥がれ、銅の部分がのぞいている。
