おお まる やま こ ふん
大丸山古墳

－災害復旧工事事業報告書－

2021.3

山 梨 県

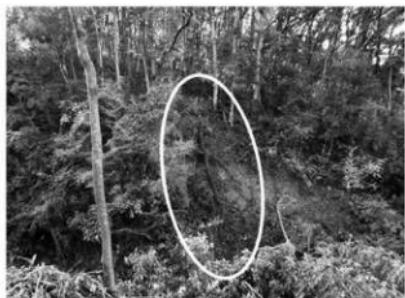
令和元年の台風19号の影響で古墳の周りにある木が倒れ、雨水で浸食されて史跡に指定されている範囲の一部法面が崩落してしまいました。今回の工事では古墳を保護するため、この崩落した箇所を復旧しました。

倒木の状況

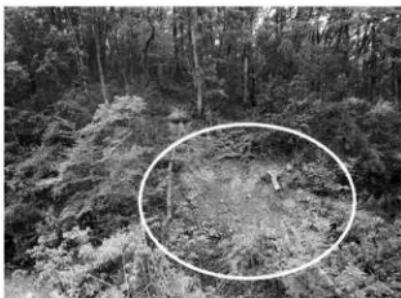
崩落箇所の拡大

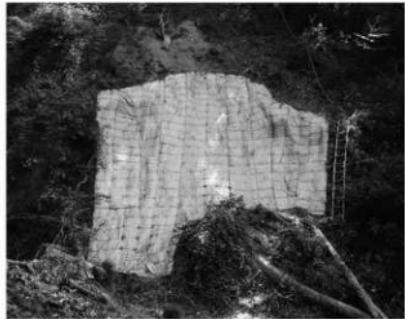
植生マットをはり終わりました。木を切ったおかげで日が当たるようになりました。

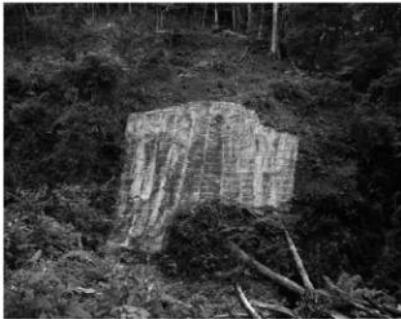
工事が終了してから約1ヶ月後の様子です。
マットから芽がでてきました。

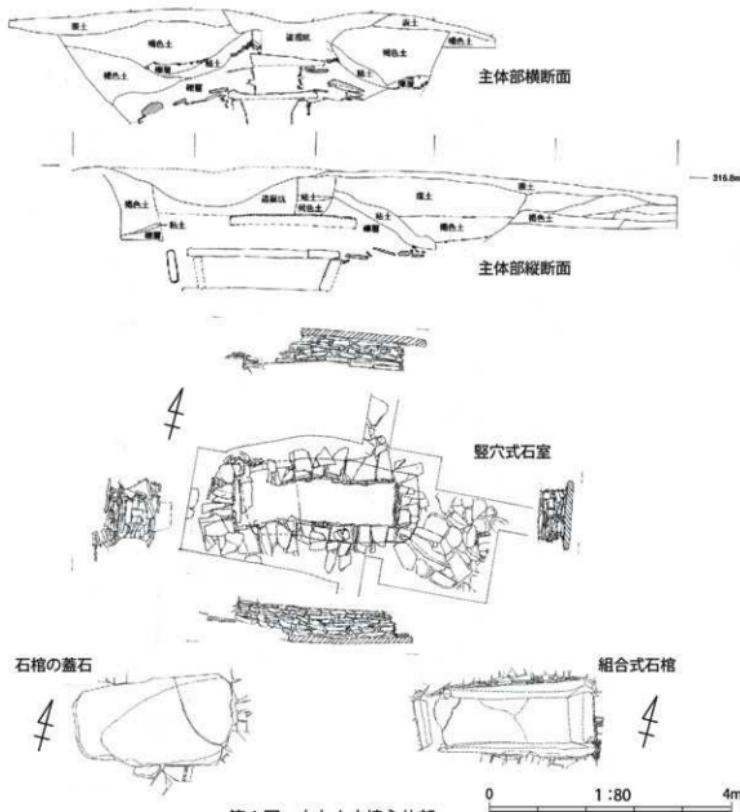
第1図 大丸山古墳主体部
(茂木編 2007 より一部改変)

昭和4年に地元住民の手によって、大形の花崗岩で造られた組合式石棺の上に安山岩製の竪穴式石室をもつ主体部が発掘された¹⁾（第1図）。

古墳の規模は墳長約105m、後円部径約48m、前方部幅約37mであり、墳丘が良好に遺存している。埋葬施設は後円部の西南に位置し、構造が特異な竪穴式石室である。南北6.5m、東西7.6mほどの墓坑の中央に、花崗岩製の長さ約2.8m、幅1.4mの組合式石棺を設置し、その上に東西約2.7m、南北約0.8m、高さ約0.4mほどの竪穴式石室を構築している。

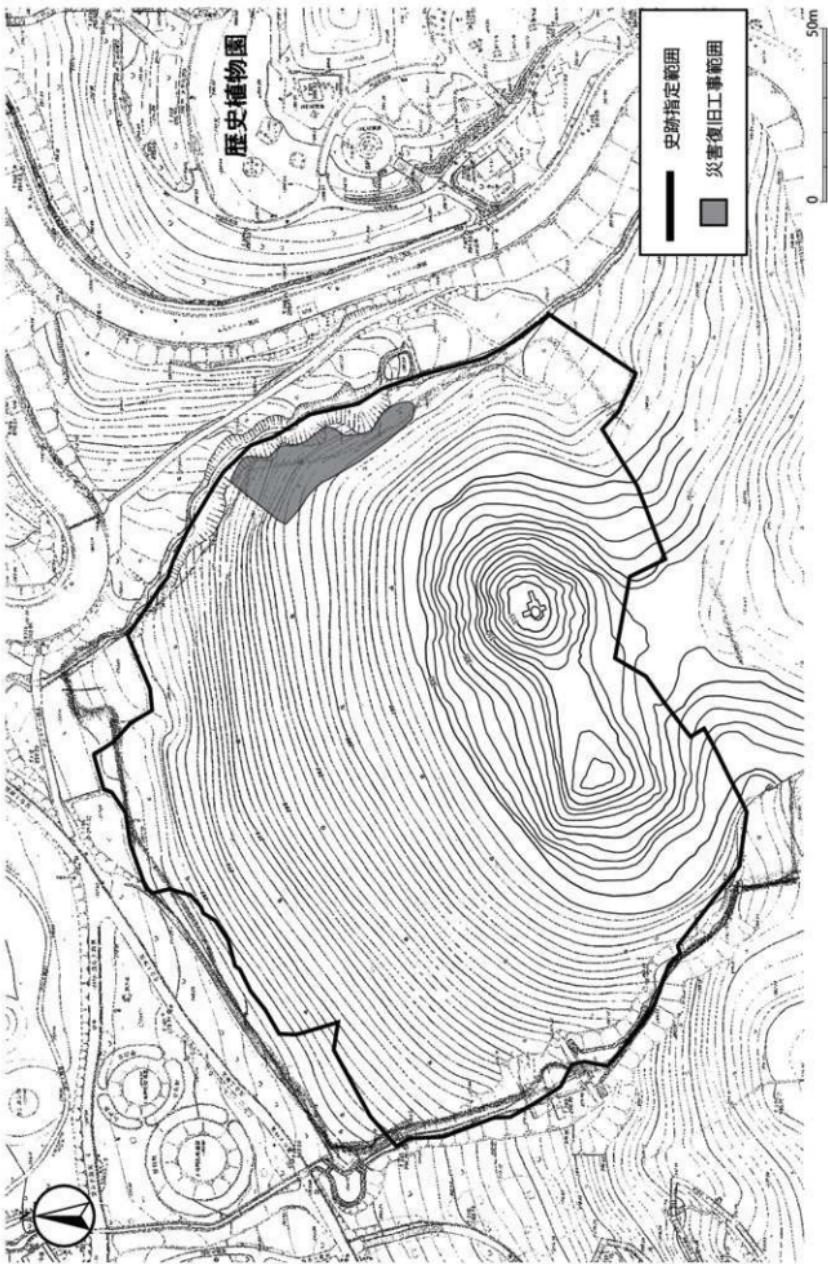
第8図 大丸山古墳の史跡指定範囲と災害復旧工事範囲（曾根丘陵公園平面図と大丸山古墳平面図（茂木 2007）に一部加筆変更し作成）

工事は、史跡指定範囲地の約200m²を対象とし、既倒木と今後風雨によって倒木する可能性がある43本の樹木の伐採を行ったのちに、台風による崩落箇所のうち55.6m²の範囲に法面の安定を目的に植生マットを施工した。

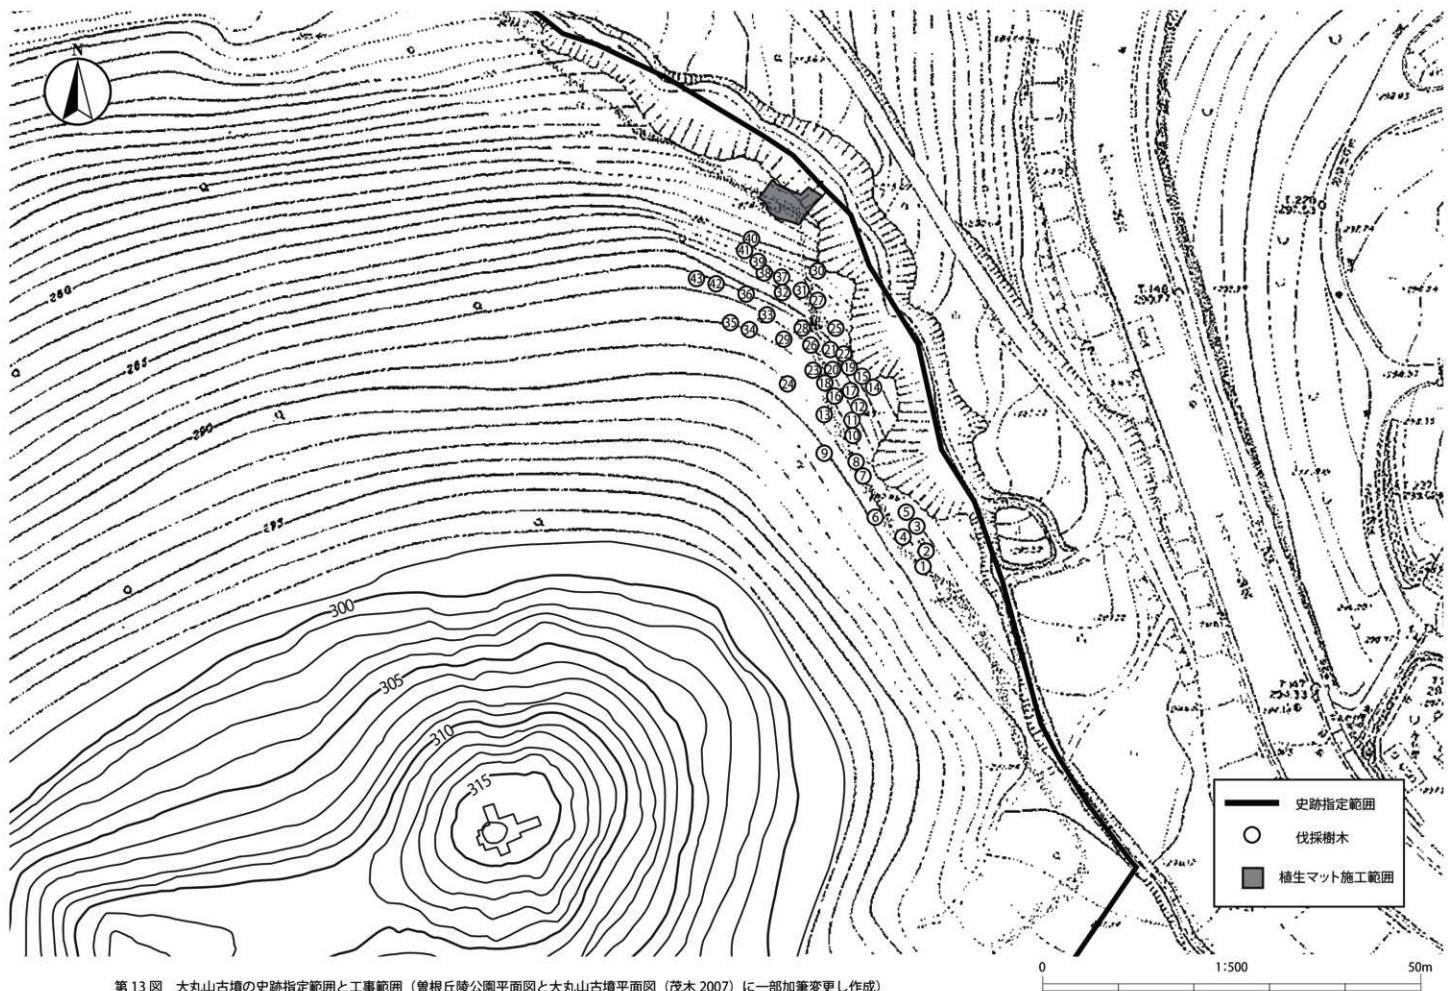
第13図 大丸山古墳の史跡指定範囲と工事範囲（曾根丘陵公園平面図と大丸山古墳平面図（茂木 2007）に一部加筆変更し作成）

伐採樹木の詳細は、以下に示すとおりである。

幹周	本数	樹木番号
幹周 30cm 未満	3 本	14・19・22
幹周 30cm ~ 60cm 未満	5 本	3・8・16・30・31
幹周 60cm ~ 90cm 未満	20 本	5・6・7・12・13・15・18・20・23・25・26・28・29・32・34・37・38・39・40・43
幹周 90cm ~ 120cm 未満	10 本	1・2・9・17・27・33・35・36・41・42
幹周 120cm 以上	5 本	4・10・11・21・24

伐採にはチェンソーを利用し、合計 43 本の樹木を伐採した。伐採樹木のうち 39 番は、台風 19 号の風雨によって既に根元から倒れ、根は土壤を巻き込んでおり、大丸山古墳にかかる遺物が検出される可能性があったため、精査を行ったが、検出されなかった。

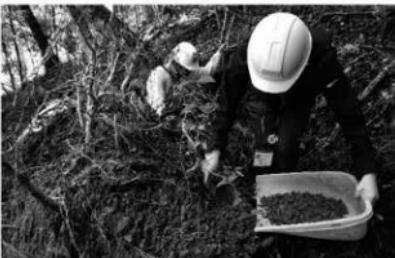
第15図 既倒木の精査状況

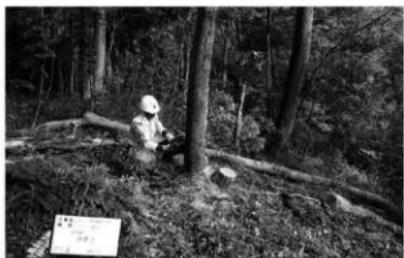
第16図 樹木伐採工の様子

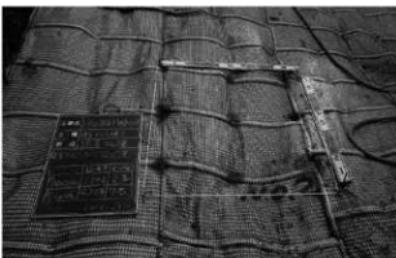
第 25 図 植生マット設置の方法 2

植生マットの施工範囲は、48m²を予定していたが、作業の安全対策を考慮した結果 55.6m²となった。植生マットは金属製のアンカーピンと大頭釘によって打設した。

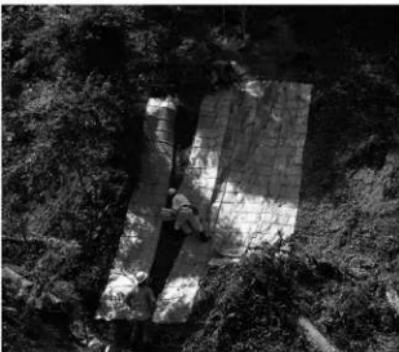
第 27 図 植生マット設置状況 1

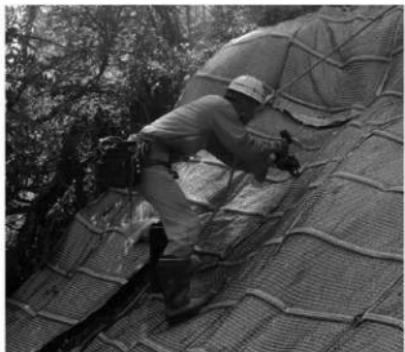
第 28 図 植生マット設置状況 2

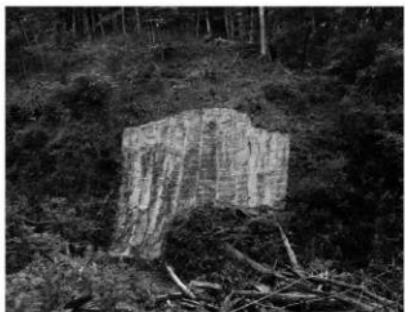
植生マット設置後一か月で草葉が芽吹きはじめた。また、新たな倒木や法面の崩落等も見受けられず、工事経過としては順調な状況と思われる。

第40図 工事後の経過（令和2年9月撮影）1

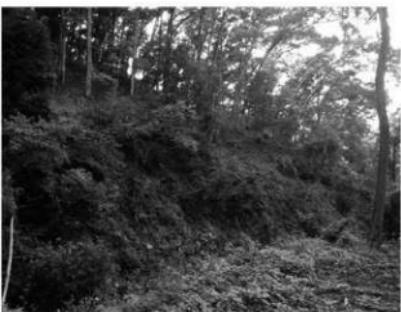
第41図 工事後の経過（令和2年9月撮影）2
