# 史跡銚子塚古墳附丸山塚古墳

— 復旧工事事業報告書 —

2022.3

山梨県

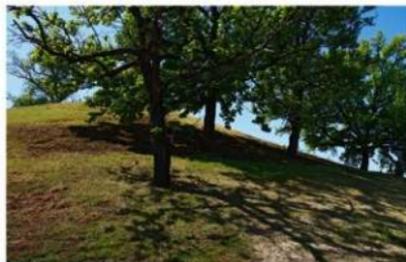
後円部の北側に生えているクヌギやクリの木の枝が伸びて日陰ができてしまい、芝生が傷んで古墳の墳丘の土が流れ出てしまっていました。そこで、墳丘を守るために、樹木を剪定・伐採し、流れ出した土を復旧して芝を張る工事を行いました。

整備前の後円部。芝が痛み墳丘の土が見えています。

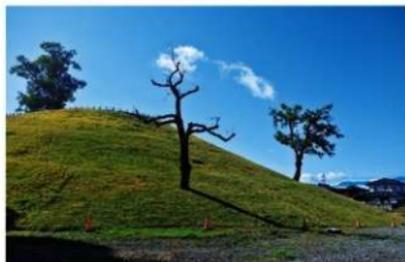
整備後の銚子塚古墳。

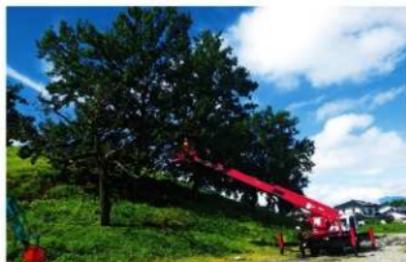
中央の2本のクヌギの木を伐採し、その両端のクヌギとクルミの枝を剪定しました。

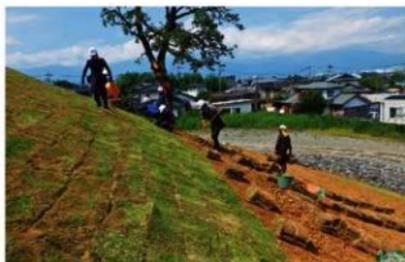
人力で芝を張り、芝が根付くように目車を打ち込み、芝の上から土をかぶせました。

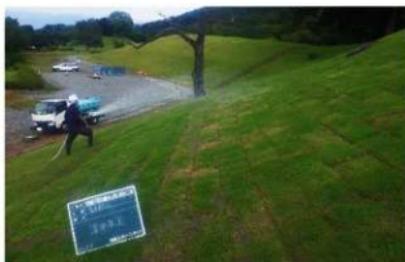
芝が根付くように約2ヶ月間水をやる養生工を行いました。

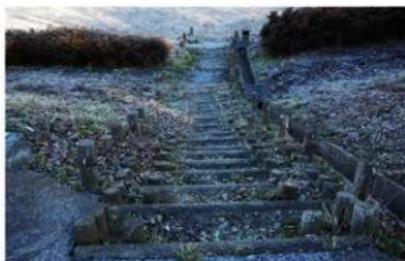
近年の大雨などの影響で流れ出てしまった階段の砂利を復旧する工事を行いました。

整備前の階段。砂利が流れ出てしまっています。

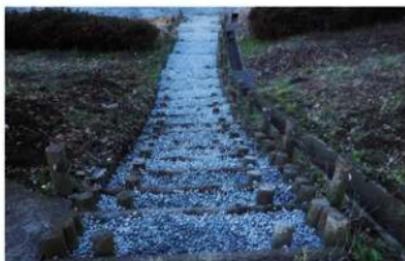
整備後の階段。歩きやすくなりました。

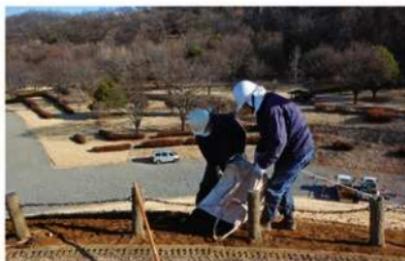
雨の影響で流れ出た墳頂部の土を復旧するため、盛土工を行い、植生マットを張る工事を行いました。

盛土工の様子。土は滑車で吊り上げて運びました。周辺の墳丘に合わせて敷きならしました。

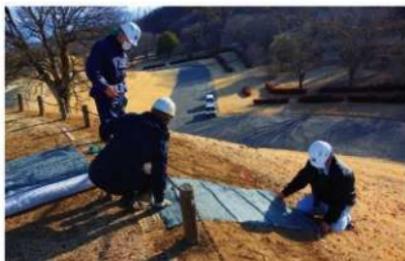
盛土した場所に芝の植生マットを張りました。春には芝が根付く予定です。

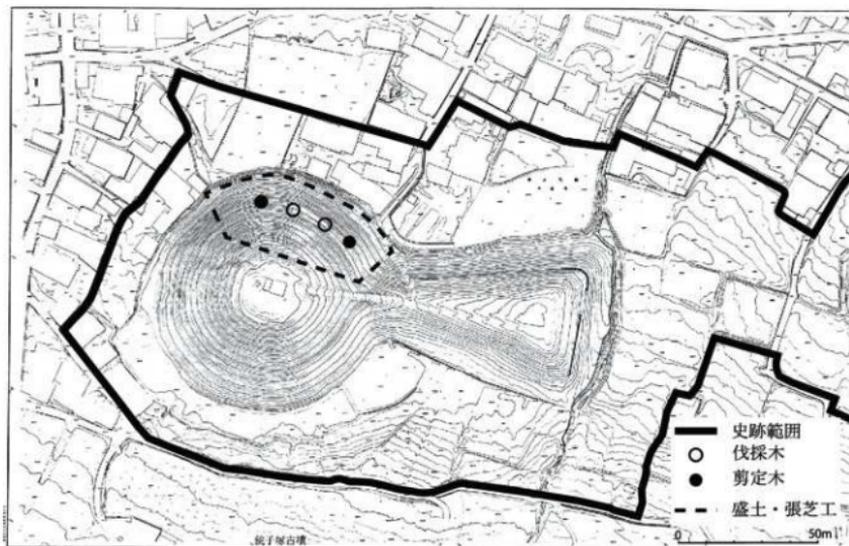
第3図 盛土復旧工事施工対象箇所

盛土復旧工事は、墳丘上に生育した樹木の影響で芝が枯死し、雨により後円部北西側法面が流出していた。復旧を図るため、樹木剪定工・伐採工、法面整形工、法面張芝工、灌水養生工を行った。クルミ・クスギをそれぞれ1本剪定し、2本のクスギを伐採した。その後、1065.58 m<sup>2</sup>の範囲を盛土・成形し、張芝工を行った。

施工に先立ち、起工測量を実施して対象となる樹木と法面整形工・法面張芝工の対象範囲の確認を行った。その結果、法面整形工・法面張芝工の施工対象範囲が1000 m<sup>2</sup>より1065.58 m<sup>2</sup>に増加した。

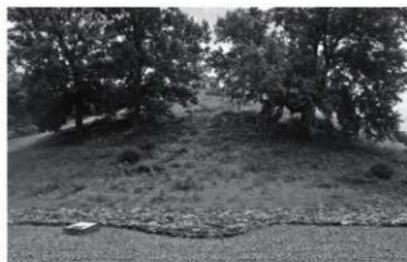
写真5 伐採・剪定工の施工前

剪定と伐採にはチェーンソーと高所作業車を使用し、墳丘法面の北側にあったクルミ1本・クスギ1本の計2本を剪定し、クスギ2本を伐採した。剪定・伐採樹木は以下に示すとおりである。

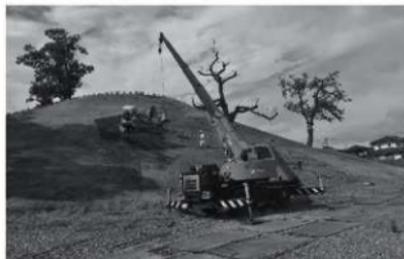
写真14 盛土工の様子

法面に生えていた雑草を撤去し、クレーンで客土を法面に吊り上げ、人力およびバックホウで不純物を取り除きながら整地を行った。

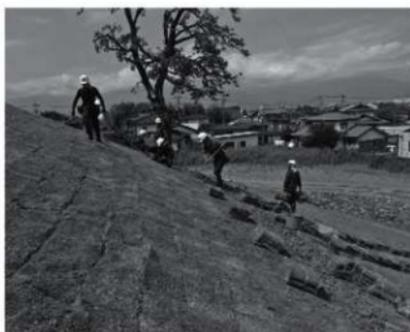
写真18 芝張工の様子

芝は野芝を使用し、目地を設けながら、人力で野芝を張った。芝1枚当たり3本の目申を打ち込み、目土等が流出しないように客土を人力で敷き均した。施工後は、灌水を行い、乾燥を防止した。

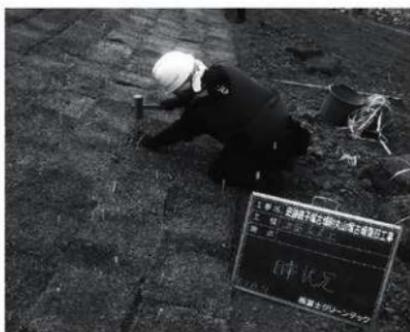
写真20 目串施工の様子

客土には赤土 45 cmを使用し、目土は計 10 ml、目申は計 14,160 本を用いた。野芝の規格は以下に示すとおりである。

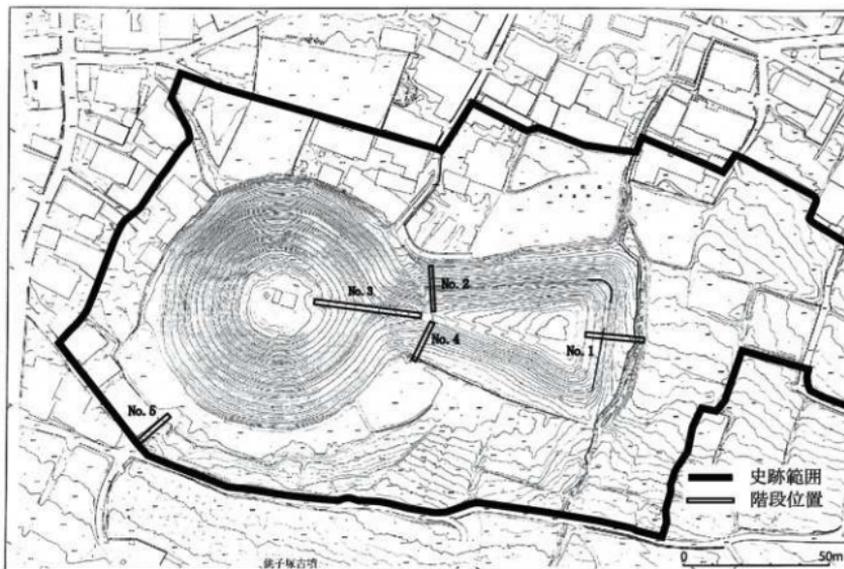
第4図 階段部砂利入り工事対象階段位置

鏡子塚古墳墳丘部にある階段4箇所と、史跡内から住宅地に向かう階段1箇所の計5箇所 99 m<sup>2</sup>を対象に工事を行った。

砂利は現在使用されている玉砂利5号を用い、階段部の落ち葉等を除去したのち、人力で砂利を敷きならして突き固めた。工事完了後には県埋蔵文化財センターと株式会社富士グリーンテックで完了検査を行った。

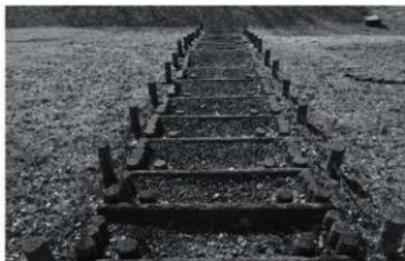
写真29 階段 No. 4 施工前

階段部砂利入れ工事は、近年の大雨の影響で流れ出た階段部の砂利を現状に復するため、史跡内・墳丘上の計5箇所の階段部 99 m<sup>2</sup>に砂利入れを行った。

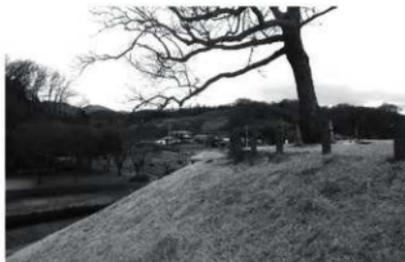
写真35 盛土工の施工前

擬木柵緊急養生工事は、大雨の影響で墳頂部南西側の盛土が流出し、擬木柵の基礎が露出していた。さらなる流出を防ぎ、擬木柵の落下を防ぐため、墳頂部に盛土を行ったのち、植生マットを施工した。

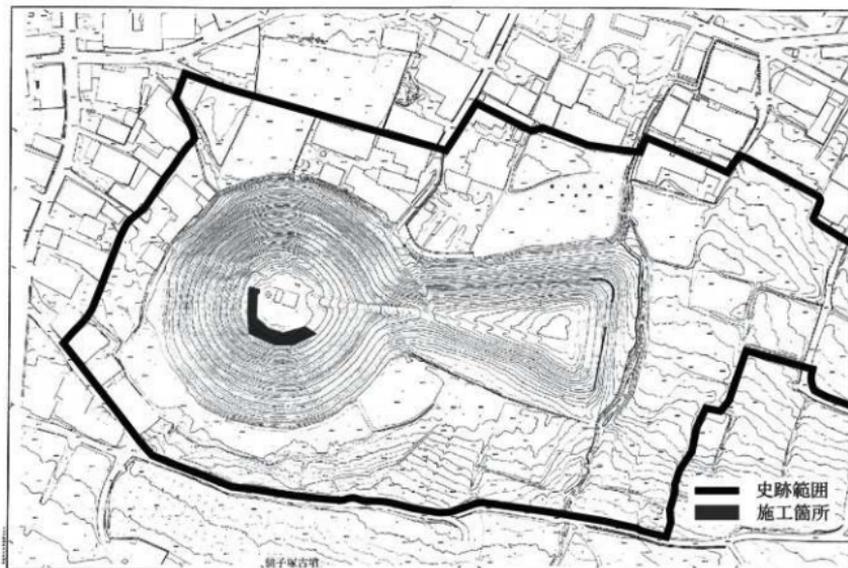
第5図 擬木柵周辺法面復旧工事施工範囲

施工に先立ち、起工測量を実施して工事対象範囲の確認を行った。施工範囲は後円部南西部 20.2 m<sup>2</sup> である。

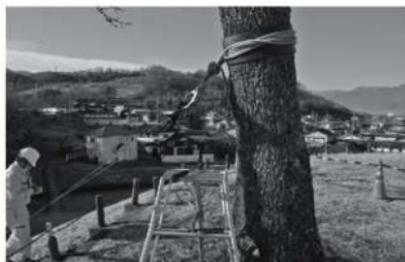
写真38 ウインチの設置状況

墳頂部の浸食部分 20.2 m を対象に、盛土工を施工した。墳頂部に生えているクヌギの幹にウインチを取り付け、客土を土嚢袋に入れて運搬し、人力により敷きならした。施工にあたり、クヌギの幹には養生をし、工事箇所周辺にはカラーコーンとバーを設置して来園者の安全を確保しながら工事を行った。

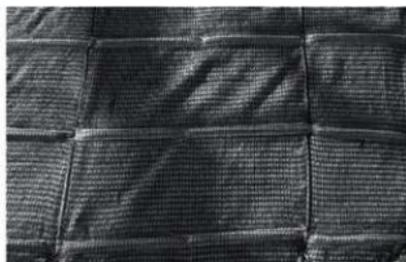
写真43 マットの設置方法

盛土工を行った範囲に植生マットをアンカーピンと大頭釘によって打設した。なお、保護層の範囲内であるため、墳丘への影響はない。植生マットには現在生育している植生に配慮し、野芝を使用した。墳丘上であるため、使用した植生マットは232㎡であった。

植生マットの規格は以下のとおりである。設置方法は写真に示す。

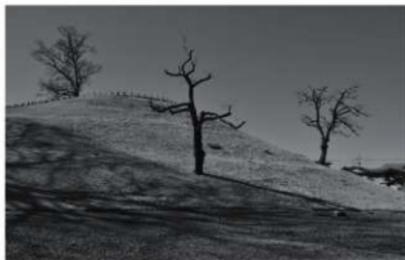
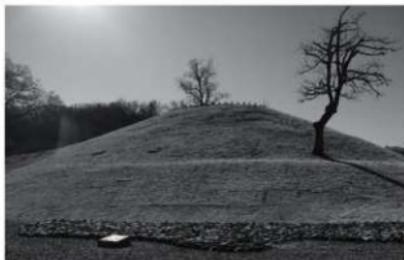
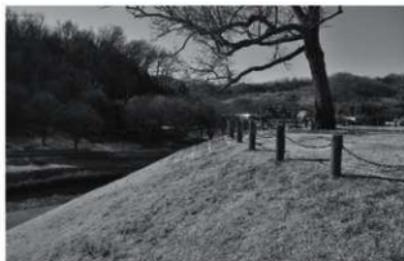
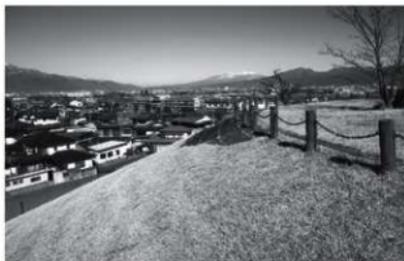
工事には大雨等はなく、芝の生育は順調と思われる。また、植生マットは冬期に施工したため、発芽していないが、芝が根を張る春には生育する見込みである。(中村)
