地屍遺跡・地屍Ⅱ遺跡

— 都市計画街路下の屍・茶屋町線取付道路
建設事業に伴う埋蔵文化財発掘調査報告書 —

群馬県安中市教育委員会
群馬県安中市建設部

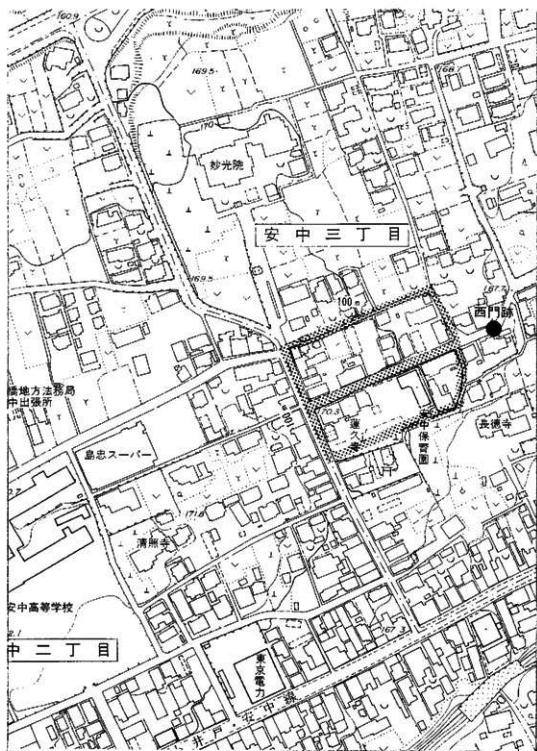
第25図 隆興館推定図

そこで第25図を観ると、地尻遺跡の東端を南北に走る道がある。この道は途中安中城の西門に続く道を横切り蓮久寺の東、長徳寺の北で西に曲がり、妙光院から南下する道に出ずに途中で消えてしまう。地尻遺跡の堀がこの道に沿って南に曲がると考えると、地尻II遺跡の堀のカーブ部分から地尻遺跡東端の南北の道まで100m、地尻遺跡から曲がり長徳寺の北で西に曲がるまで約100m、その曲がりから妙光院前の道まで約100m、そこから地尻II遺跡の堀のカーブ部分まで約100mで、約100m四方に区画された部分があることがわかる。また、もし西門へ続く道の部分で区画が切れるとしても、100m×50mの長方形の区画が確認できる。

実際に堀の確認はできないため確実なものではないが、100m四方か、100m×50mの長方形に堀が回り、その中に在地の豪族窪庭氏の館が存在した可能性は十分に考えられるのではないだろうか。

地尻遺跡、地尻II遺跡の調査を通して中世の堀が確認できたがこの堀の存在については、これまでの安中城関係の研究により確認されていない新しい発見であった。堀の出土遺物から考えるとこの堀は戦国期の堀と思われ、永禄2年に安中忠政が安中城を築城する以前の在地の豪族窪庭氏時代の堀と考えられる。地尻II遺跡の堀の確認により、妙光院前から南下することがわかったが、地尻遺跡では堀は途中で調査区外に出てしまいその後どうなるのか確認はできていない。そこで現在のこの付近の地図と照らし合わせて何か手がかりが無いか観てみることにする。(第25図)
