日本海沿岸東北自動車道(国道7号朝日温海道路)関係
発掘調査報告書 2

大川城跡

2022

新潟県埋蔵文化財調査報告書 第293集

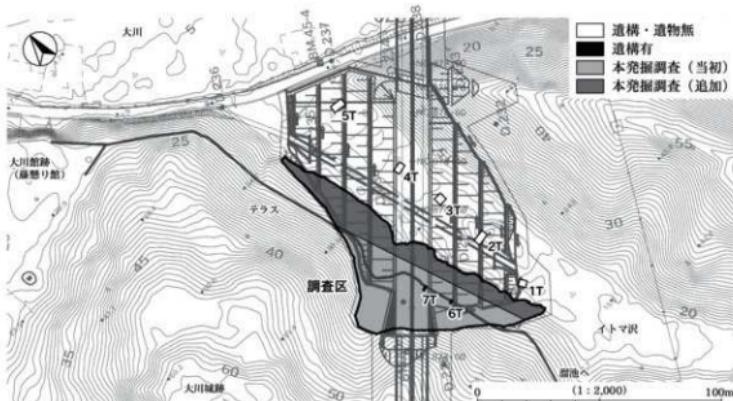
第4図 試掘トレンチ位置図

試掘確認調査は2020（令和2）年9月17日・18日に実施した。これは2020（令和2）年5月29日及び6月29日に実施した確認調査で、道路法線杭No.878付近の斜面で犬走り状テラスの土地改変を確認したためであった。調査方法はテラスを横断するトレーニングを設定し人力による掘削を行い、遺構・遺物の有無を確認した。調査の結果、山側を切り土し、その排土を谷側へ盛土することでテラスを形成していることが分かったが、年代を特定する遺物は出土しなかった。また、テラスの山側部分には溝が掘られていた。地域住民の話によると古館古城址公園に以前あった水田への用水施設であることが明らかとなった。この施設がいつまで残れるかは、文献調査では明らかにできなかつたが、有識者に指導を仰いだ結果、中世の山城の施設を改変してつくられたもの可能性があり、仮に造成が近世以降になるとしても農業遺産として貴重であり、1,500m²の本発掘調査が必要であると判断した。

本発掘調査は、2021（令和3年）5月6日から10月14日に実施した。当初の本発掘調査対象面積は1,500m²であったが、立木伐採後の現地形の観察の結果、丘陵裾付近までの2,551m²を本発掘調査の対象とするとして、事業団・県教委・国交省が協議を行い決定した（第4図）。

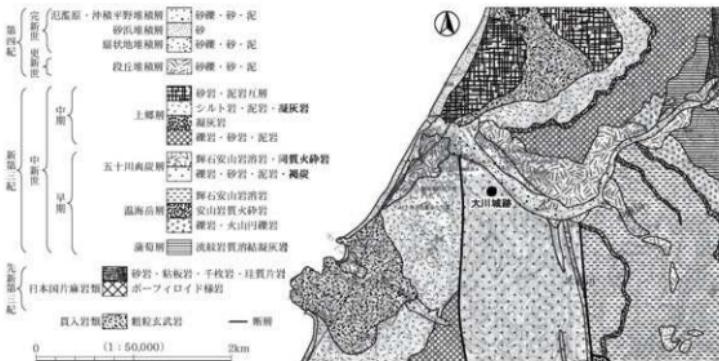
第5図 大川城跡周辺の地質図
(1992(平成4)年発行 新潟県表層地質図 温海・勝木を改変)

府屋地区の南東に位置する古館山・高館山に大川城跡は位置し、古館山西裾に広がる段丘上には「藤懸り館」が所在する。城跡の北側を大川が流れ、「藤懸り館」から海岸までは約600m、調査地点から海岸までは約900mである。表層地質図温海・勝木〔新潟県農地部農村総合整備課1992〕では、調査地点を含む古館山・高館山は中新世早期五十川央炭層の礫岩・砂岩・泥岩・褐炭に分類され、東西の丘陵裾付近には断層が確認できる(第5図)。また、「藤懸り館」が所在する地点は中新世中期上郷層のシルト岩・

泥岩・凝灰岩に分類されている。

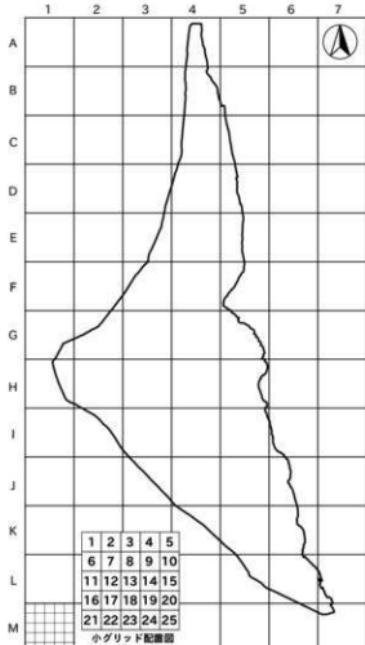
第7図 グリッド設定図

グリッドは、平面直角座標系図に沿って10mの方眼を組み大グリッドとした。大グリッドの呼称は、北西隅の1A(X:279510.000, Y:90810.000)を起点に東へアラビア数字で1・2・3…、南へアルファベットの大文字でA・B・Cとした記号を組み合わせ、1A・2A…のように表記した。また、大グリッドを2m四方に25等分して北西隅を1、南東隅を25となるように番号を付し、大グリッド番号との組み合わせで、「1A10」のように表記した(第7図)。

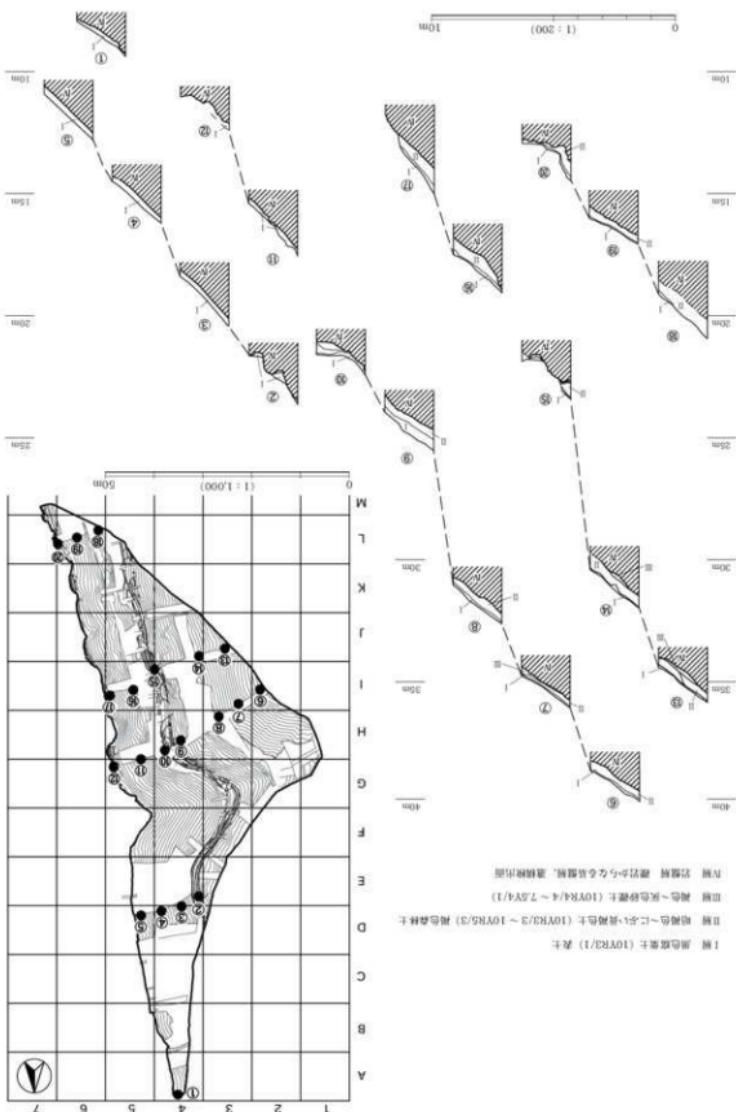
第8図 桜木町断面図

大川城跡は、大川左岸に位置する古館山から高館山にかけての約1000mにわたる尾根上に郭と堀切を配した山城である。調査区は古館山北東辺の断崖部分に位置しており、すでに一部現況で凝灰岩の岩盤が露出していた。基本層序はI～IV層に大別した(第8図)。同一層であっても地点によって土質・色調に多少の差異がある。

I層：黒色腐葉土(10YR3/1)、表土

II層：暗褐色～にぶい黄褐色土(10YR3/3～

10YR5/3)、褐色森林土

III層：褐色～灰色砂礫土(10YR4/4～7.5Y4/1)

IV層：岩盤屑 磐岩からなる基盤地層であり遺構検出面。

調査区は平均40°の傾斜角度の断崖部のため、腐葉土の表土層とその分解が進んだ褐色森林土層が約30cmの厚さで堆積する程度で、その下層は基盤層である岩盤が風化し崩落したものと考えられる砂礫層、岩盤層と続く。調査区の大部分で岩盤層が露出したこと、越後国瀬波郡絵図に岩山に築かれた城として描かれている「ふる城」の往時の様相を垣間見ることとなった。

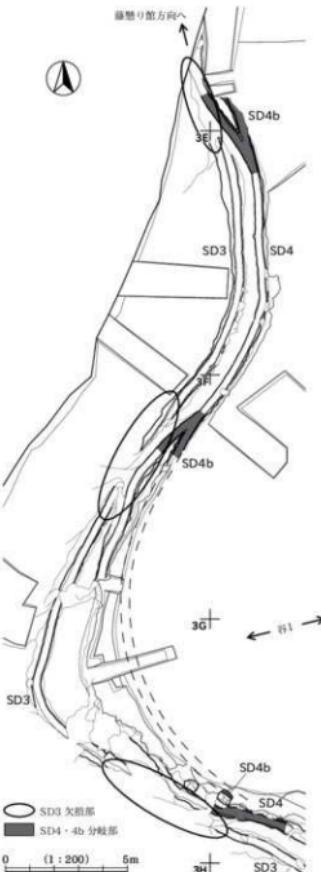
第9図 SD4・4b 分岐部 (S=1/200)

岩盤を掘削した溝であり、調査区を南北に縦断する。下端幅は平均 28cm、底面標高値は、グリッド 5L3 で 22.781m、グリッド 4E1 で 22.241m を測る。SD3 の欠損部には、①岩盤崩落によるもの、②人為的に掘削したものとの 2 通りが認められる。SD4 の 3 か所の分岐部直上に見られる SD3 の欠損部(第9図右端部分)は、SD4 の新ルートが SD3 を抉るように通るため、故意に掘削されたものであることが看取できる。谷 1 以南では北部に比べると、地盤の岩質が脆く、いたるところで崩落しているため遺存状態は悪い。これが SD4 開削の要因と考えられる。南半部の底面には黄褐色シルトが貼られていたが、岩質が粗い部位の水漏れ防止処置と考えられる。また、崩落部位への貼付けも認められたことから、崩落箇所を盛土成形し仕上げに黄褐色シルトを貼付けて補修し、利用し続けていたことが看取できる(図版 22-3・5)。

一部底面に黄褐色シルトが貼られていたが、岩質が粗い部位の水漏れ防止処置、崩落個所のシルトによる補修、もしくは造成によるものと考えられる。谷1部と調査区北側の3か所でY字状に分岐する（第9図網掛け部分）。いずれも斜面裾側の溝が途絶えている（第9図破線部分）ため、谷1上部からの落石等何らかの要因で大きく崩落した後に、内側（SD3側）に再度大きく掘り直した（その隙分岐部に当たる個所のSD3を破壊した）ことが看取できる。また、谷1部の再掘削部もその大部分で斜面裾側の立上り部を欠損しており、谷の上方からの落石等が多いことが窺える。

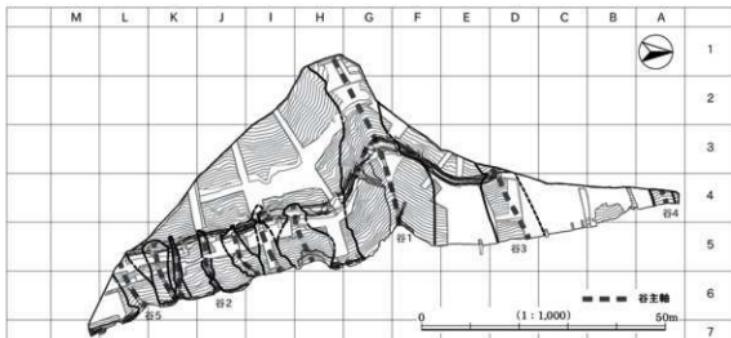
第 10 図 谷状地形分布図

本調査では、多くの崩落場所や谷状地形を確認した。その多くは堆積状況が不明瞭なものであったが、先述した遺構を破壊し、前後関係が明瞭なものについて述べる。

調査区中央に存在するもので、藤懸り館の背後に古館山を南北に2分する東西方向のものである。本調査区外ではあるがこの谷1上方南西に空堀が存在する。この谷1は調査の状態で、SD2西側斜面から水のしみ出している部分が存在し地下水の通り道となっていることが分かった。表土を除去したところ、

SD2 西側斜面は 10cm 下で岩盤が露呈し、底面に丸みを持つ緩やかな V 字状の断面を持つことが分かった。また、岩盤の上面が地下水の通り道になっていることも判明した。岩盤がすぐに露呈した部分より上方では厚く土砂が堆積しており、断面の形状は逆台形を呈している。また、底面の形状から幾多の崩落の跡が観察できた。SF1 から下の部分も厚く土砂が堆積し、断面形状は V 字状であった。底部には上部から流れてきた疊混じりの土砂が混じり、その上には砂質シルト層が複数回、堆積していたことが判明した。また、谷の底面部は滑らかになっており、水流等により削られた結果と考えられる。

谷 5 と谷 1 の間に存在し、SD3、SD4 を破壊していることが確認できる。また、南から北方向へと谷が形成されていることも判明した。50 ~ 60cm の土の堆積の下に疊まじりの土砂が堆積していた。このことから、急激に埋まったことが分かる。断面は V 字から逆台形であり、山の裾部分では SD5 を破壊しているものと考えられる。

谷 1 の北側に存在し、SD3・SD4 を破壊していることが明瞭に確認できる。岩盤上には 70 ~ 90cm の厚みで崩落土が堆積している。この堆積状況から 3 回の崩落および堆積がおきていることが分かった。北側での崩落が埋まったのち、再び、同位置で崩落がおき、さらに南側へ移動して崩落がおきたと判断できる。南側の堆積は黒色シルトでほかの堆積層が乾燥していることに比べて湿潤であった。そのため、現状ではこの部分が地下水の通り道になっていると判断できる。

調査区の北端で確認したもので、厚さ 10cm 以下の腐葉土で覆われ、その直下に岩盤が存在する。その岩盤面は平滑である。現状でもシダが生えており湿気が多く、岩盤面には複数の地下水の通り道が確認

できた。また、南側の傾斜面は土砂の堆積が50cm以上ある。この谷は断面が皿状をしており、急激な崩落によって谷になったものではなく、緩やかな水などの浸食によって形成されたと判断できる。この部分の築城当時の状況は不明であるが岩盤が露呈していた可能性が高い。

調査区の南端に存在し、谷1に比べると小さな規模のものである。山の一部が雨水等により浸食を受けたりして、岩盤部分が崩落したことにより形成された。岩盤上には70～100cmの厚みで崩落土が堆積しており、底部には崩落した礫混じりの土砂が堆積している。断面形状は緩やかなV字状を呈する。

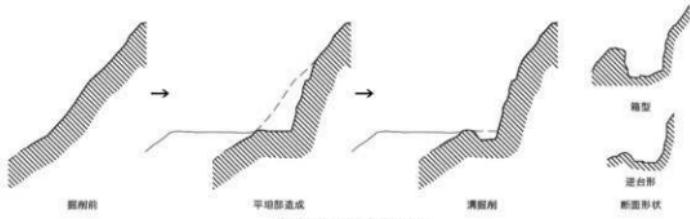
第11図 溝の掘削工程

まず、掘削作業は2工程に分けられる（第11図）。

1. 平坦面・作業通路の作成。2. 溝の掘削。

まず1については、作業通路として溝掘削予定面の高さに犬走りを盛土成形する。特に版築などの工法を用いた痕跡は認められず、簡易に盛土成形したものである。ただし、調査で確認することが出来たのはSD4に付随するものとしてのSF7である。SD3はSD4より約80cm上方に掘削されており、その脇に犬走りを確認していない。SD4の掘削時に安定した岩盤層を掘り抜くために剥がされたと推察する。

幅40～50cmの平坦面を確保するため、岩盤斜面の高さ約0.9～1.2mの位置から断面三角形状部分を掘削する。盛土内に多くの礫が含まれていたことから平坦面の削り出し時に盛土成形したと考えられ、平坦面、犬走り造成は一連のものであったと思われる。

2段階目で幅約30cm、深さ10～20cmの溝を掘削する。その際、平坦面底部から掘削する場合、断面形は箱状を呈するが、1段階目が急角度の箇所では2段階目が緩く掘削しているため、断面形は逆台形状を呈する箇所が多い。これについては、工人の違いによるもの、岩盤の岩質の差によって生じたもの等を想定できよう。SD4では約1～1.8mの作業単位を確認することが出来た。地形に合わせて湾曲する際は、短いスパンの直線の軸方向を変化させながら掘削する。また、南部では溝底部には切り合いによって生じた段差が認められた（図版22-5・6）。切り合いはその大半で北側部分が勝ち、低くなることから、上流から下流への勾配を意識したものである。溝の掘削後、平坦面（SF7）と谷1部より南側では溝の底面に黄褐色シルトを貼り付け仕上げる。これは先述のように、谷1以南のように岩盤が脆い箇所の溝内部に貼付した漏水対策と考える。また、大きく崩落した箇所には盛土をして充填したうえで黄褐色シルト

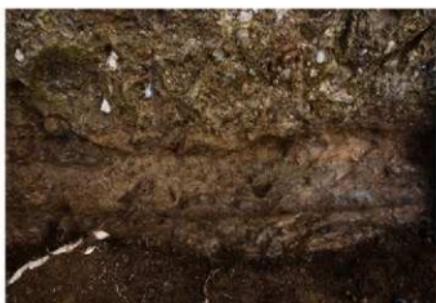
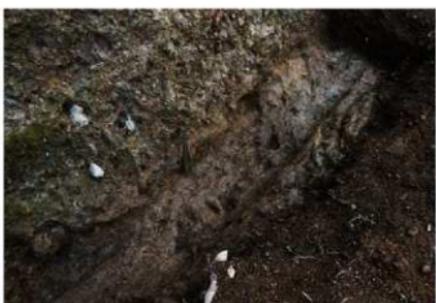
SD4 作業単位 (東から)

SD2 の下層に存在する岩盤を掘削した溝。SD3 が大部分で崩落し寸断されたため、その斜面下方に掘削されたと思われる。下端幅は平均 29cm、底面標高値は、グリッド 5K18 で 21.651m、グリッド 3D20 で 21.453m を測る。谷 1 以北に比べると以南では岩盤が躍岩で脆いため崩落した箇所も多いが SD3 よりは遺存状態は良く、溝掘削時の作業単位と思われる切り合い等が良好に看取できた(図版 23-5・6)。

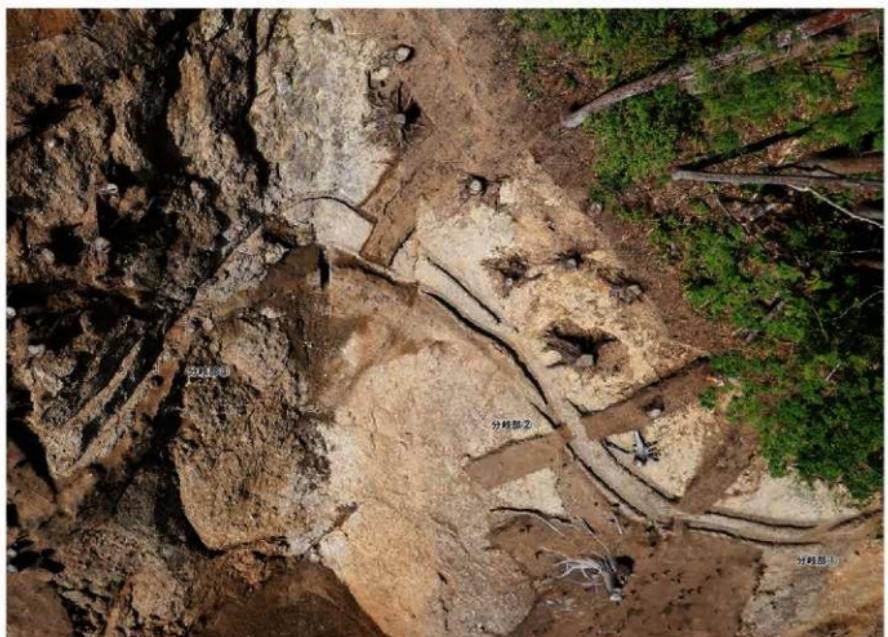
SD3・SD4・SD4b 谷 1 部 完掘(上空から 写真上が西)

グリッド5J・K付近でSD4の外側で岩盤を掘削した溝を確認した。谷1部におけるSD4の掘り直しと同様に、SD4の前身となる溝で、崩落を免れた部分であることが看取できる。

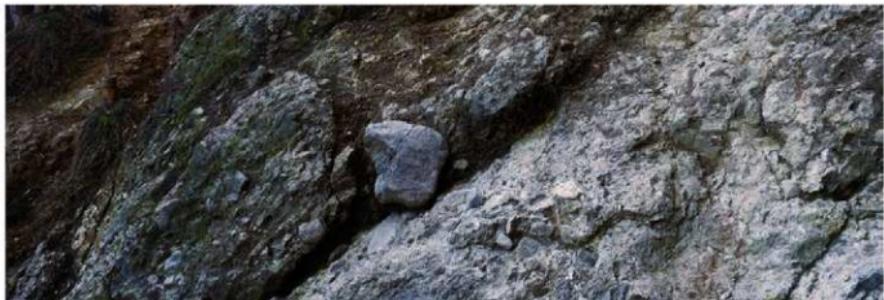
谷1南側 岩盤 岩質境界（北東から）

調査区の南北で岩質が大きく異なる。谷 1 を境に堅緻な凝灰岩を覆うように風化の著しい礫混じりの岩質の層が堆積している（図版 26-2～4）。南に進むにつれその傾向は顕著になり、SD3・SD4 の遺存状況も悪くなる。

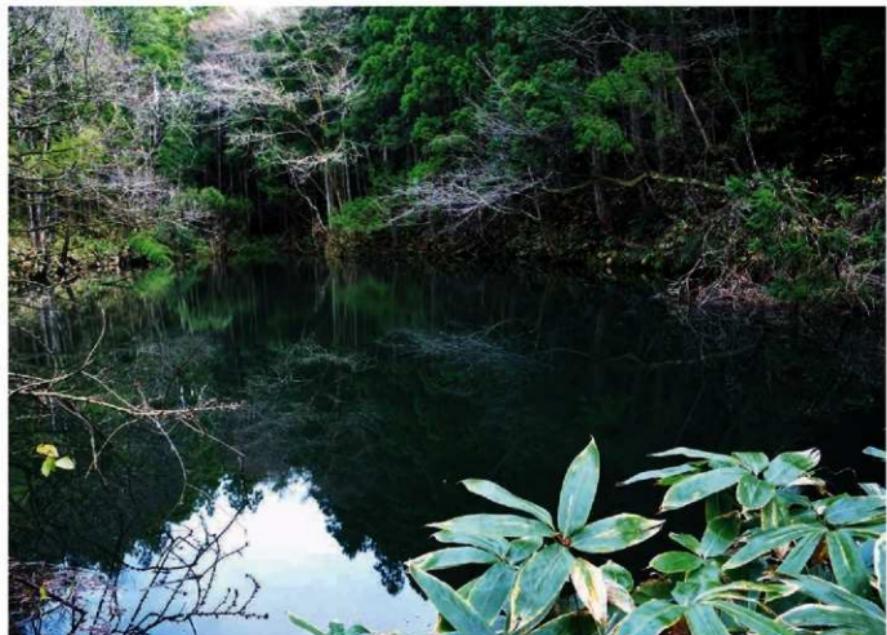
溜池（北西から）

いずれも農業用水目的と考えられる溝で、調査区より南東約 200m に位置する溜池(図版 17・28)を水源として、尾根を挟んで北側の藤懸り館跡に存在した水田および谷内に存在していた水田(図版 17)に水を供給していたと考えられる。

先述のように今回の調査では調査区の制限もあり、中世山城としての大川城に付随する防御遺構を確認することはできず、廃城以降の農業遺産と考えられる溝を確認することができた。これらの溝は、調査区の南東約180mに位置する池（標高約35m前後）（図版17・28）の手前まで伸びることが現況からも認められた。この池と途中の古館山・高館山の間の谷筋に流れる沢を水源とし、SD3・4は緩やかに下りながら藤懸り館跡に當まれた水田まで続き、SD5・6は谷内の水田に用水を供給しながら大川へと流れ込んでいたと思われる。これらの溝は、いずれも岩盤を掘削したものである。
