山梨県内分布調査報告書

(令和2年1月～令和3年3月)

山 梨 県

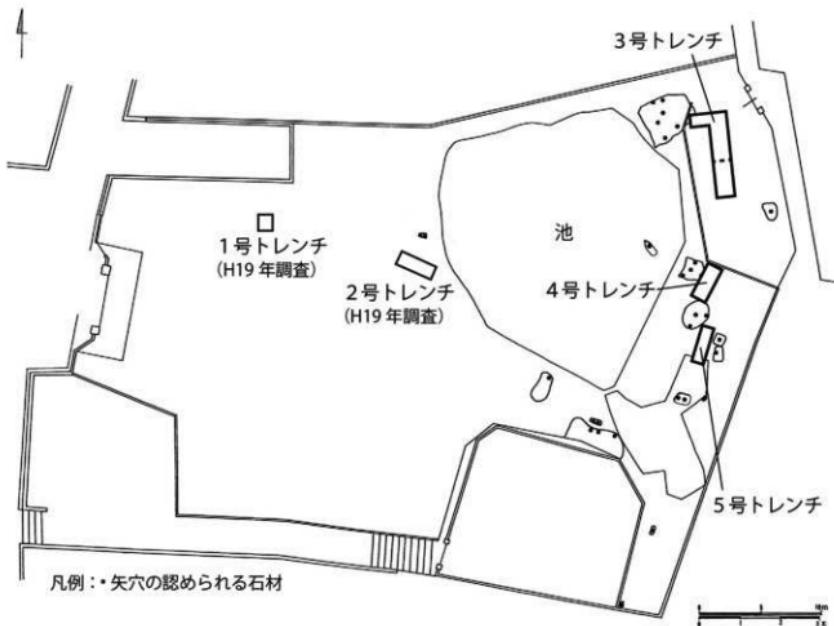
第2図 愛宕山石切場跡のトレンチ配置と石材分布

史跡の北側に 3 号トレンチ、東側に 4・5 号トレンチを設定した（第 2 図）。人力により掘削し、遺構の確認、写真撮影・平面実測等の記録作業をおこなった。3 号トレンチにおいては、土壌による岩盤保護後、人力により埋め戻しをおこなった。現地における調査終了後、記録図面・写真的整理および写真からの図化作業を実施した。

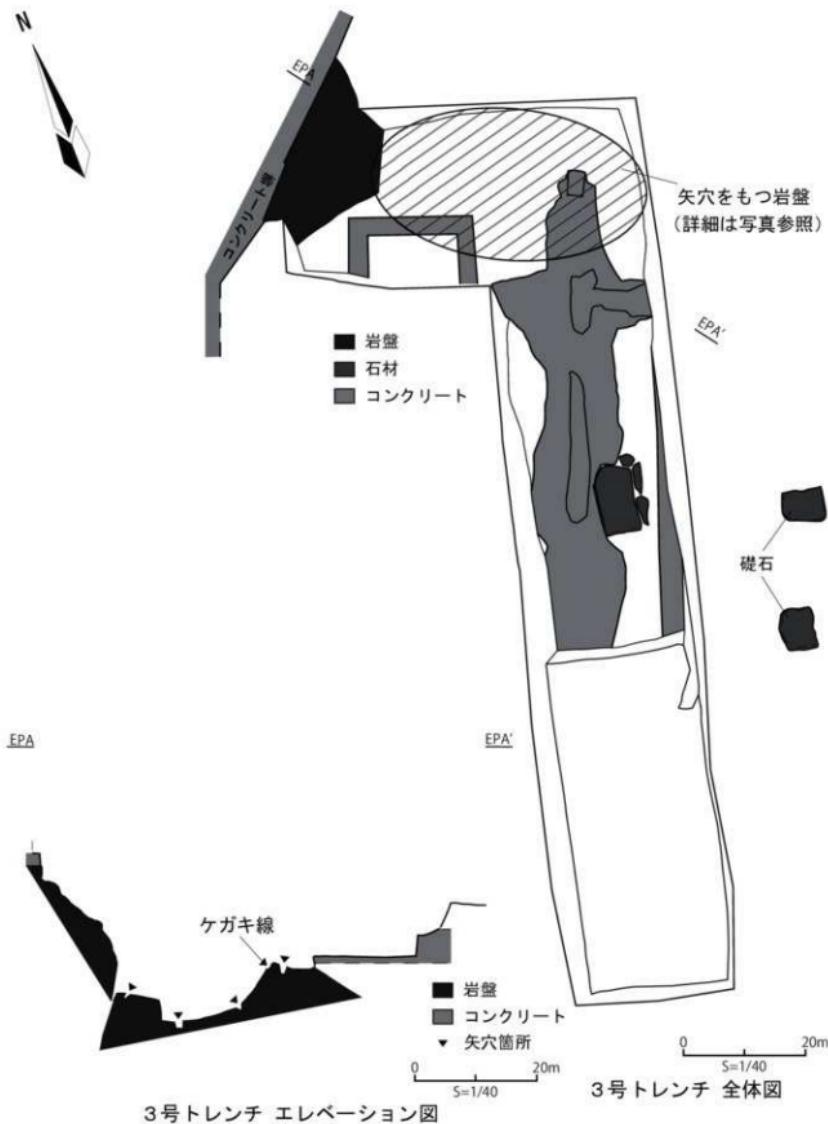
第3図 3号トレンチの調査成果

地表下約 0.3 m の地点でコンクリート基礎を確認した。トレンチ北側においてコンクリート基礎の下から岩盤を確認したため、トレンチを東側へ拡張したところ、地表下約 0.4 m の地点の岩盤から横幅約 7～8 cm（二寸半程）の矢穴を確認した（第 3 図）。甲府城内の石垣では、寛文年間に修築した坂下門付近の石垣石材の矢穴と同じ大きさであるため、同時期に割られた可能性があり、今後より詳細な調査が必要である。また、コンクリート基礎と同じ面に平坦な石材とその周辺に細かい石材が置かれている。横幅約 5 cm の矢穴が確認でき、近現代以降に置かれたものと考えられる。地表に露出していた岩盤には、近現代に割られた痕跡を確認した。離れを建て直す際、基礎や埋設管を設置しやすくするために石を加工したと推測される。また、埋め戻し後にトレンチ東側から 2 つの礎石を確認した。石の間は約 1 m であり、近現代において離れを立て直した際に配置されたものと考えられる。

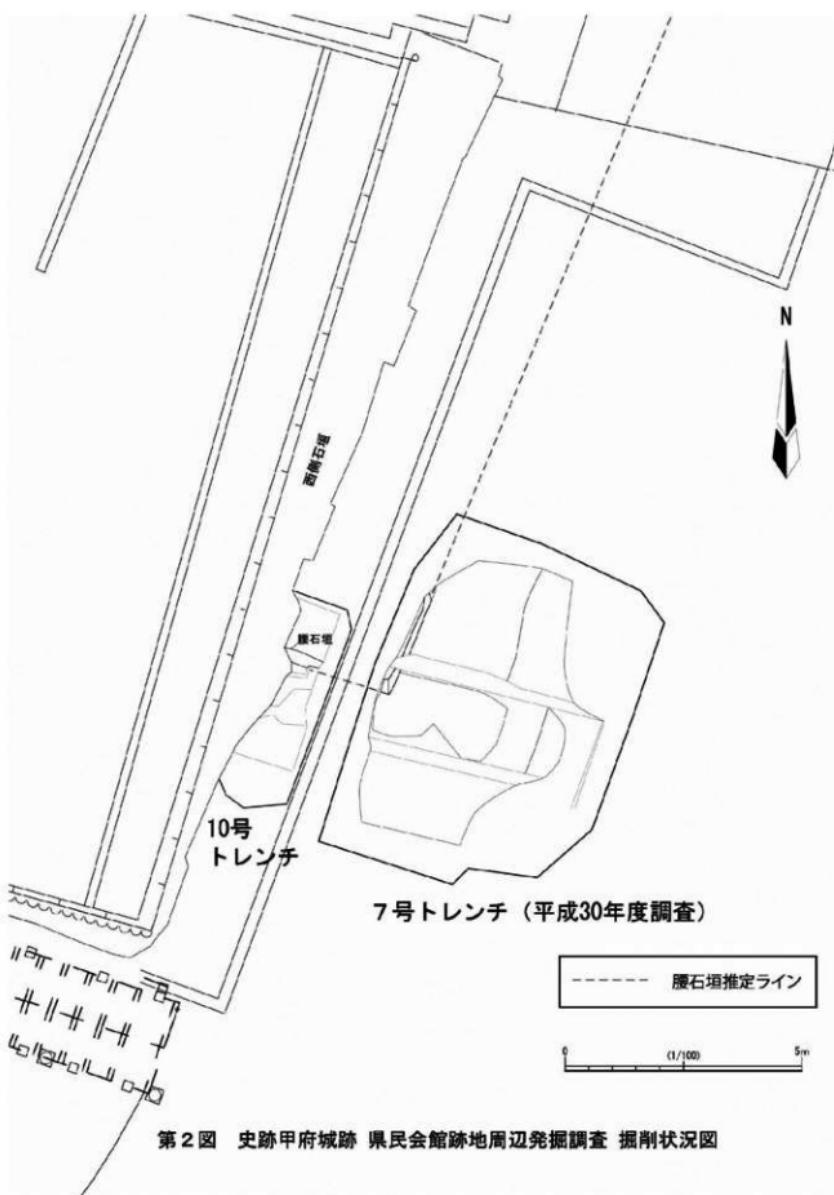
第2図 史跡甲府城跡 県民会館跡地周辺発掘調査 挖削状況図

平成30年度発掘調査（7号トレーニング）の西側、西側石垣脇に10号トレーニングを設定した（第3図）。重機による表土層除去後、人力により掘削し、遺構の確認、写真撮影・光波距量儀による測量等の記録作業をおこない、土囊による石垣保護後、人力・重機により埋め戻しをおこなった。現地における調査終了後、記録図面・写真的整理および写真からの図化作業を実施した。

西側石垣 甲府城築城期の野面積石垣が、地表下約1.1mの地点まで続いている状況を確認した。石垣前面に昭和期の石垣解体・埋め立て時の築石等が多く含まれる埋土層が厚く堆積し、掘削面積が狭くなったものの、石垣最下部付近に底盤と思われるしまりの強いシルト質土層が堆積すること、ボーリングステッキによる刺突調査で築石大の石が確認できないことなどから、今回確認した石垣最下部石材は根石の可能性が高い。また、地下部分においては詰石の欠落等は少なく、良好な状況で残存している。

腰石垣 地表下約0.8mの地点で南側に面を有する東西方向の石垣を確認した。石垣の東側延長線上には7号トレーニング（平成30年度調査）で検出した腰石垣の出郭部と思われる箇所があることから、同地点は腰石垣の南端部であると確定した。

石垣南側は、昭和期の石垣解体・埋め立て時の築石等が多く含まれる埋土層が厚く堆積し、掘削面積が狭くなったりの、高さは約1.1mの三段の築石による石垣が、西側石垣にもたれかかるように構築されている状況が確認された。なお、今回確認した腰石垣最下部の石材は、西側石垣と同様に根石にあたると考えられる。

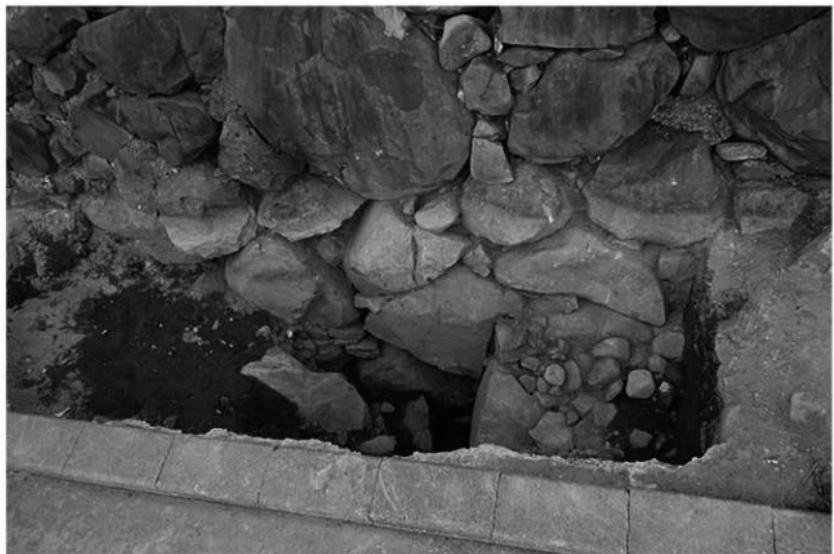
10号トレンチ西石垣（地下部）検出状況

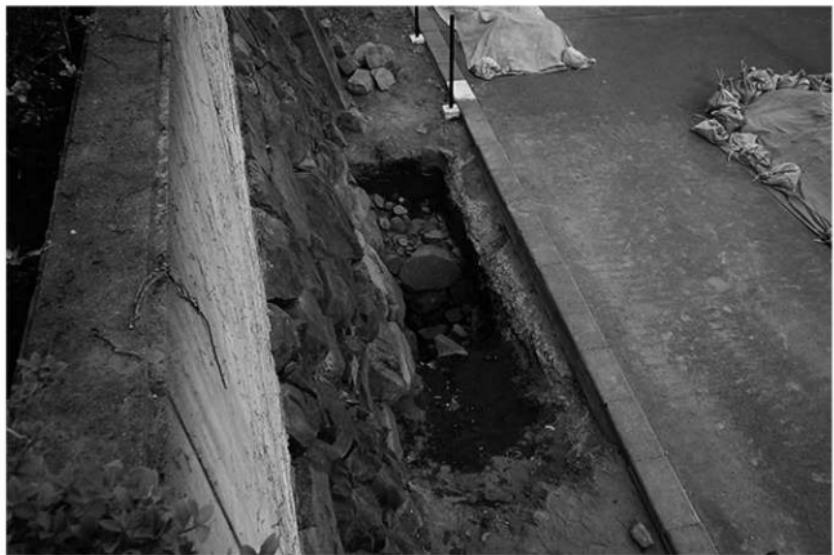
10号トレンチ完掘状況（南から）

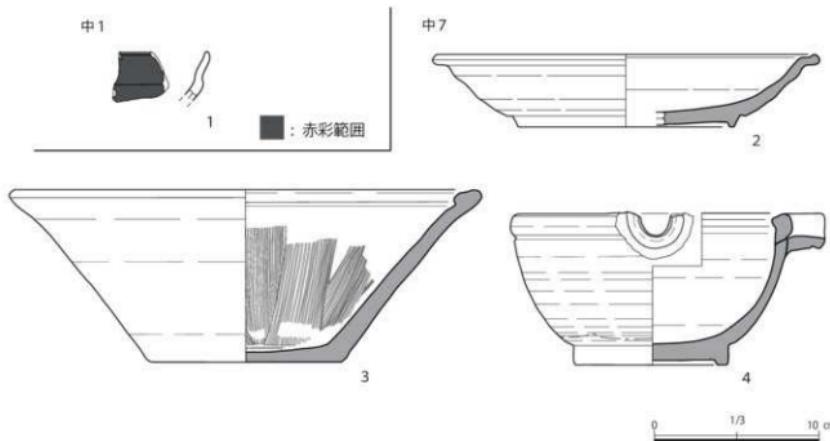
第1図 中央新幹線建設工事に伴う試掘調査出土遺物

報告番号	図版番号	出土地点	器種分類		寸法			調整技法		粘土色調	胎土	焼成	残存率	時期	備考
			種別	器形	口径 (長さ)	器高 (幅)	底径 (厚さ)	内外面	底面						
1	第1図	中央市1	土師器	壺	—	(3.0)	—	ケズリ	—	10R4/8	密赤色 粒子、石英	良好	破片	古墳	赤彩付着
2	第1図	中央市7	灰釉陶器	壺	(23.0)	4.4	(13.2)	ロクロ ナガ	回転ヘラ 切り	7.5Y7/3	密白色、 黒色 粒子	良好	破片	近世	重ね焼き痕
3	第1図	中央市7	陶器	播鉢	(28.6)	10.5	(12.0)	ロクロ ナガ	—	5W3/6	密	良好	破片	近世	
4	第1図	中央市7	陶器	片口鉢	(16.0)	9.2	9.3	ロクロ ナガ	回転ヘラ 切り	2.5Y7/6	密	良好	破片	近世	黄褐色 重ね焼き痕

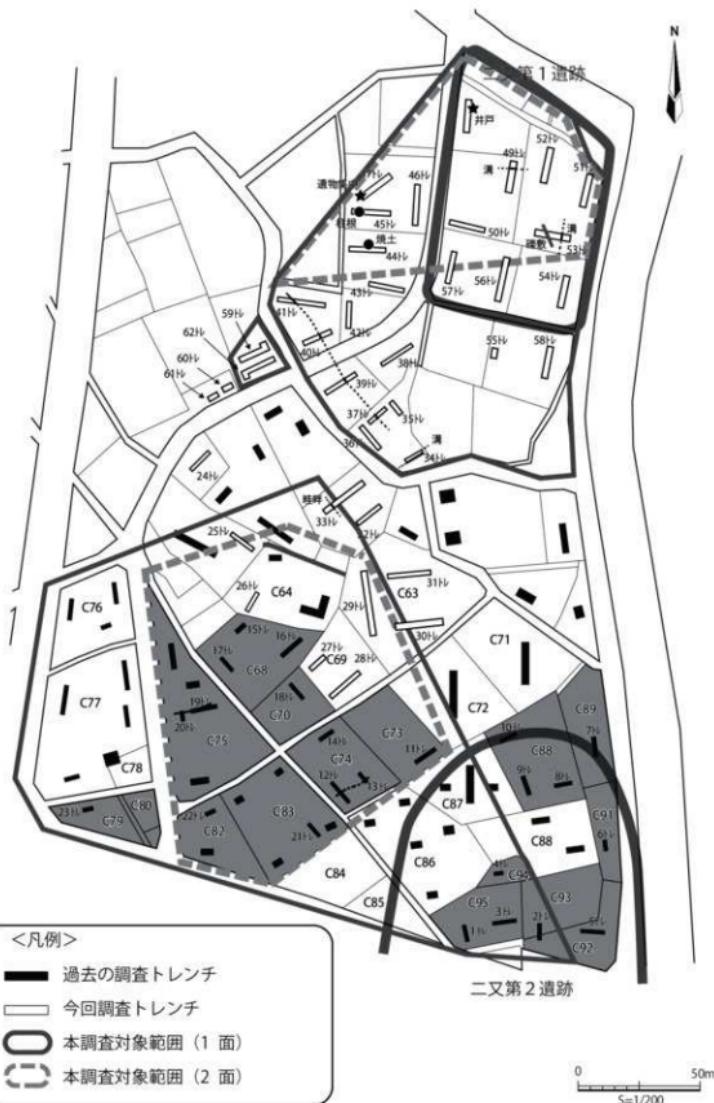
第2図 成島保守基地トレンチ配置図

調査地点の北側には、表土直下から中世の遺物及び遺構が確認できる遺構面が存在し、かつ地表下約0.6m地点でも粗粒砂層を掘り込む遺構面が検出している。一方で、調査区南部地域では、水田畦畔を主体とする生産域の様相が明らかになっている。このことから、当該地域では、北部の極高地帯では居住空間、南部の低地域では生産域の土地利用がなされていたことが明らかになった。

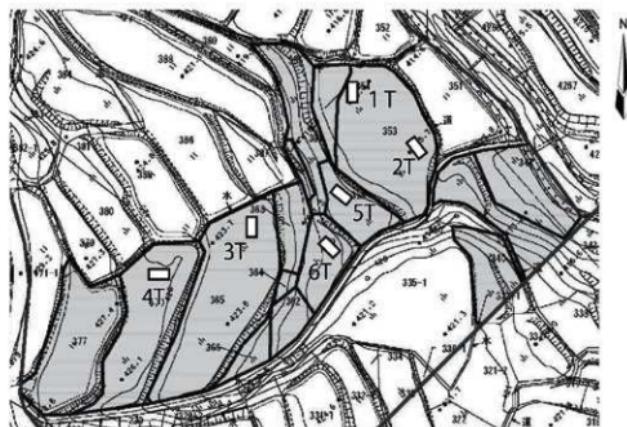
第2図 トレンチ配置図

試掘調査の結果、調査範囲の全体で二次堆積が認められた。そして、二次堆積の下層は礫を含まない粘質土と岩盤層を確認し、遺構・遺物も認められなかった。今回の調査をもって、現状計画時点での高下作業ヤードは全域において、試掘調査を実施し埋蔵文化財は無いと判断した。

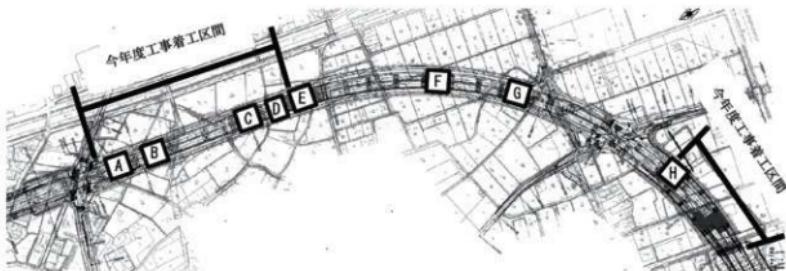
第2図 落合・下鋸治屋地区トレント位置図（候補地点含む）

対象地点の選定に当たっては、事業課から橋脚部分のトレント設定を避けるよう要望があったため、用地取得状況を勘案して落合・下鋸治屋町地区8地点（A～H地点）を選定した（第2図）。そのうち土地取得状況を勘

案して、今年度工事着工となる落合・下鍛冶屋地区3地点（南部区域B・D地点、北部区域H地点）の試掘調査を実施した。

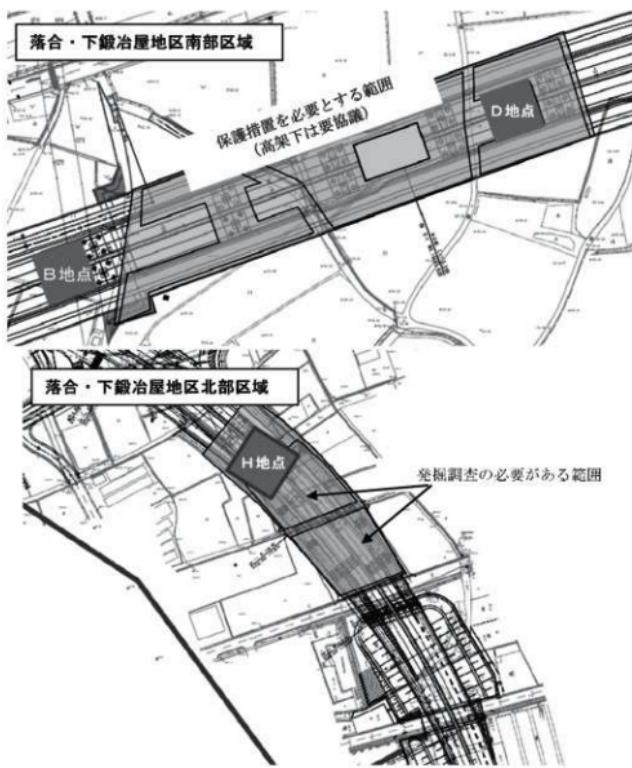
第7図 B・D・H地点の保護措置範囲及び発掘調査必要範囲

試掘調査の結果、B地点では近代以降と思われる水路を検出した。当該遺構は、山梨県埋蔵文化財事務取扱要項第3条（1）に基づくと保護の対象にならない。一方で、D地点で検出した灰釉陶器を伴う中世に帰属する水

田及び畦畔 (GL-1.7m)、またその下層で検出した水田及び畦畔 (GL-2.8m)、H地点で検出した中世遺物を含む文化層 (GL-2.5 ~ 2.7m) は同要項に基づき保護の対象となり、保護措置を必要とする埋蔵文化財の範囲は第7図のとおりとなる。

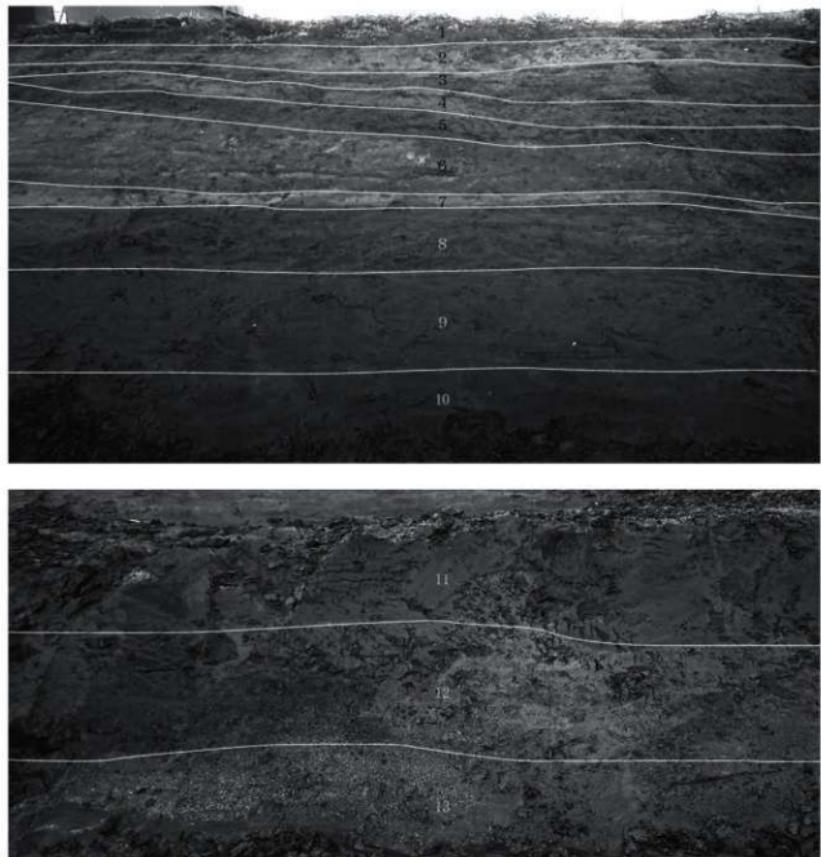
- 1: 黒褐色土層 (10YR3/2) 現代の耕作土。
- 2: 灰黄褐色中粒砂層 (7.5YR4/2) 上部は土壤化している。
- 3: にぶい黄褐色中粒砂層 (10YR4/3)
- 4: にぶい黄褐色細粒砂層 (10YR5/3)
- 5: にぶい黄褐色細粒～中粒砂層 (10YR4/3) 土壤化している。
- 6: にぶい黄褐色細粒砂層 (10YR5/3)
- 7: 灰黄褐色粗粒～中粒砂層 (10YR6/2)
- 8: 灰黄褐色極細粒砂層 (10YR5/2)
- 9: 暗褐色シルト質砂層 (10YR3/3)
- 10: 黑褐色シルト層 (10YR3/1)
- 11: 揭灰色中粒～粗粒砂層 (10YR4/1)
- 12: 揭灰色粗粒砂層 (10YR5/1)
- 13: 黑褐色シルト層 (10YR3/1)

写真7 G地点 土層堆積状況

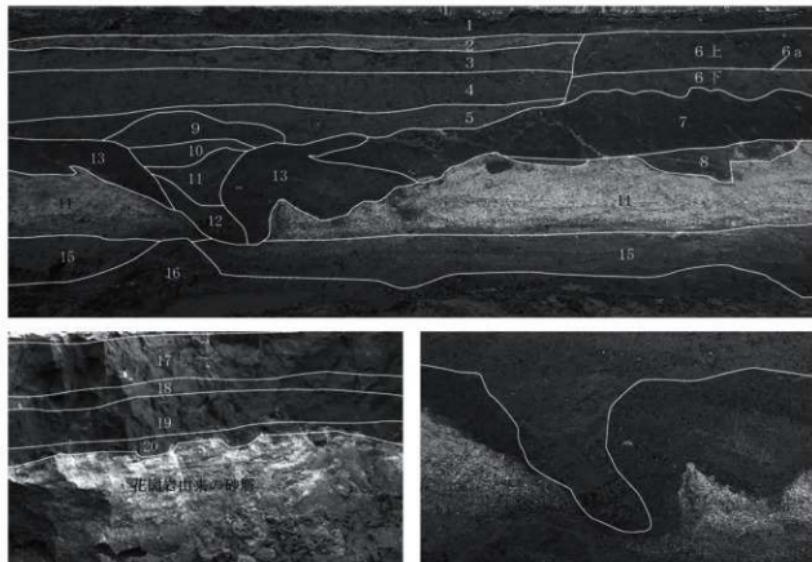
写真8 F地点 土層堆積状況

- 1: 黒褐色土層 (10YR3/2) 現代の耕作土。
- 2: 灰黃褐色細粒砂～中粒砂層 (10YR5/2)
- 3: にぶい黄褐色砂質シルト層 (10YR4/3) 上部は土壤化している。
- 4: 灰褐色中粒砂層 (7.5YR4/2)
- 5: にぶい黄褐色中粒砂層 (10YR4/3)
- 6: にぶい黄褐色中粒砂層 (10YR4/3) 灰黃褐色 (10YR5/2) の薄層 (6-a) を境に下はより明るい。
- 7: 暗褐色粗粒砂層 (7.5YR3/3) 上面は畑の歎跡。
- 8: 灰黃褐色粗粒砂層 (10YR5/2)
- 9: 暗褐色中粒砂層 (10YR5/1) 畅跡。
- 10: 暗褐色中粒砂層 (10YR5/1) 粘性強い、溝跡の覆土。
- 11: 灰色砂層 (SY4/1) ラミナ構造がみられる。溝跡の覆土。
- 12: オリーブ黒色シルト層 (5Y3/1) 粘性強い、溝跡の覆土。
- 13: 暗褐色粗粒砂層 (10YR4/1) 溝跡の壁面に人為的に盛られたものか。
- 14: 花崗岩由来の粗粒砂層
- 15: 暗褐色粗粒砂層
- 16: 黒褐色シルト層 (10YR3/1) 上面は浸食されている。一部が畔状の高まりになっているが、浸食によるものとみられる。
- 17: 黑褐色砂質シルト層 (10YR3/1) 16層よりも明るく、粒径が粗い。
- 18: 暗褐色粗粒砂層 (10YR4/1) 白色砂のレンズ状堆積やラミナ構造がみられる。
- 19: 泥炭層
- 20: 灰色シルト層

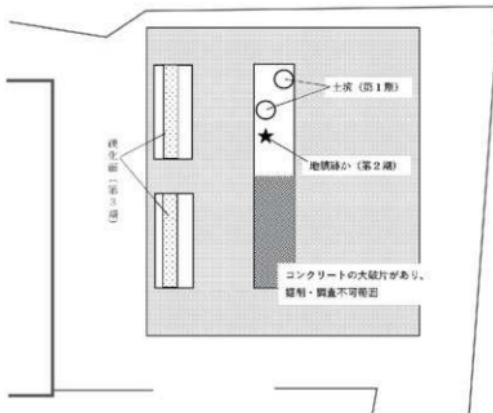
第2図 試掘トレンチ配置図（上が北）

試掘調査では、埋設されている給排水管と露出設置されているグレーチングを避けて、3箇所の試掘トレンチ（1号～3号トレーニチ）を設定した。掘削に当たっては表面のコンクリート舗装(厚さ約 12cm)をコンクリートカッターで切断し、0.25 クラスバッキホウを用いて除去した。なお、第3トレーニチの南部区域には、表土直下でコンクリートの大破片が埋設されており、残置するコンクリート舗装を破壊する恐れがあったため、掘削及び調査を断念した。

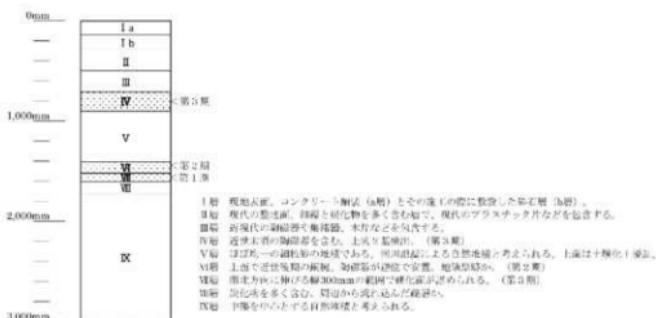
第3図 土層堆積状況

以上のことから、山梨県教育委員会埋蔵文化財事務取扱要項第3条により、当該地における近世に属する埋蔵文化財は保護の対象と判断される。

したがって、事業に伴い第1期～第3期の埋蔵文化財に影響が及ぶ場合には、埋蔵文化財の保護措置を要する。

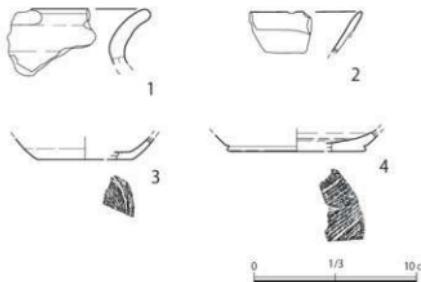
d 出土遺物実測図

出土遺物は、第 2 図 d に掲載した。1 は調査区で表採された壺の口縁部片である。横ナデが施される。2 は、遺構内から出土した壺の口縁部と思われる。外面は欠損している。横ナデの調整がされる。3 も遺構内からの出土した壺の底部片である。回転糸切痕が認められる。4 も遺構内からの出土の壺である。底部には糸切痕があるが回転台は利用していない。内面は回転ナデが施されている。ロクロから外寸際の調整が甘く底部が高台がついたような様相である。いずれの遺物も、県史編年の IV 期から V 期に相当すると考えられる（山下・瀬田 1999）。

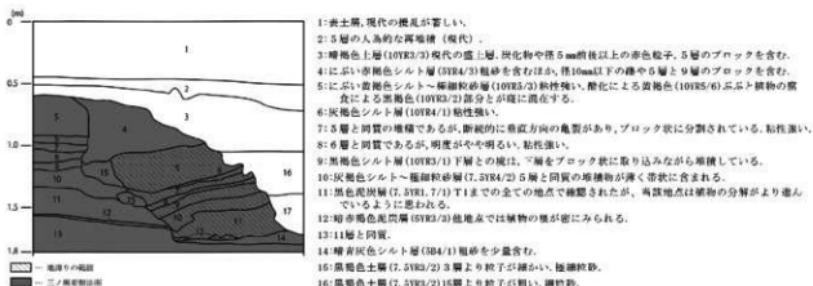
第5図 T14南面土壌断面図（三ノ堀東側面法）

当該地は、三ノ堀の南東端に位置すると共に、近世から近代にかけて富士川舟運の終着点の船着場であったことが知られている地域である。今回の調査で発見された遺構はいずれも当該地の歴史的背景を理解する上で重要なものといえる。また、三ノ堀の法面跡は、堀の規模や構造を明らかにする上で不可欠の発見であった。これらを鑑み、T1、T2を含む土地、T13から15にかけての土地、T16周辺及び堀の範囲や構造に関する情報が得られる可能性のあるT16からT19にかけての堀沿いについては、埋蔵文化財の保護の措置が必要である。

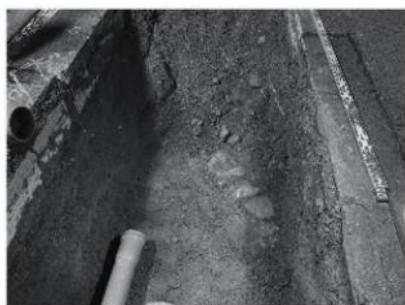
今回の工事立会によって、旧堤防の可能性がある遺構を発見した。工事に伴い、破壊される範囲について記録を取る措置を取った。今後も周辺において、電線共同溝の設置工事が継続されることから、埋蔵文化財の保護措置を取る必要がある。

写真2 石列検出の様子

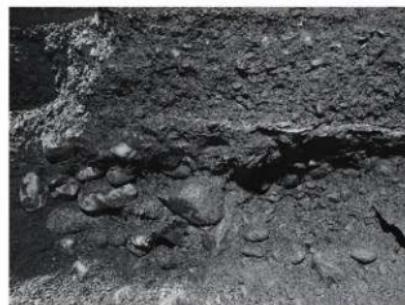
写真3 石積み断面の様子
