重要文化財綿業会館 家具調査報告書

2022年3月

日本綿業俱楽部
奈良文化財研究所

第1章 調査の目的と方法

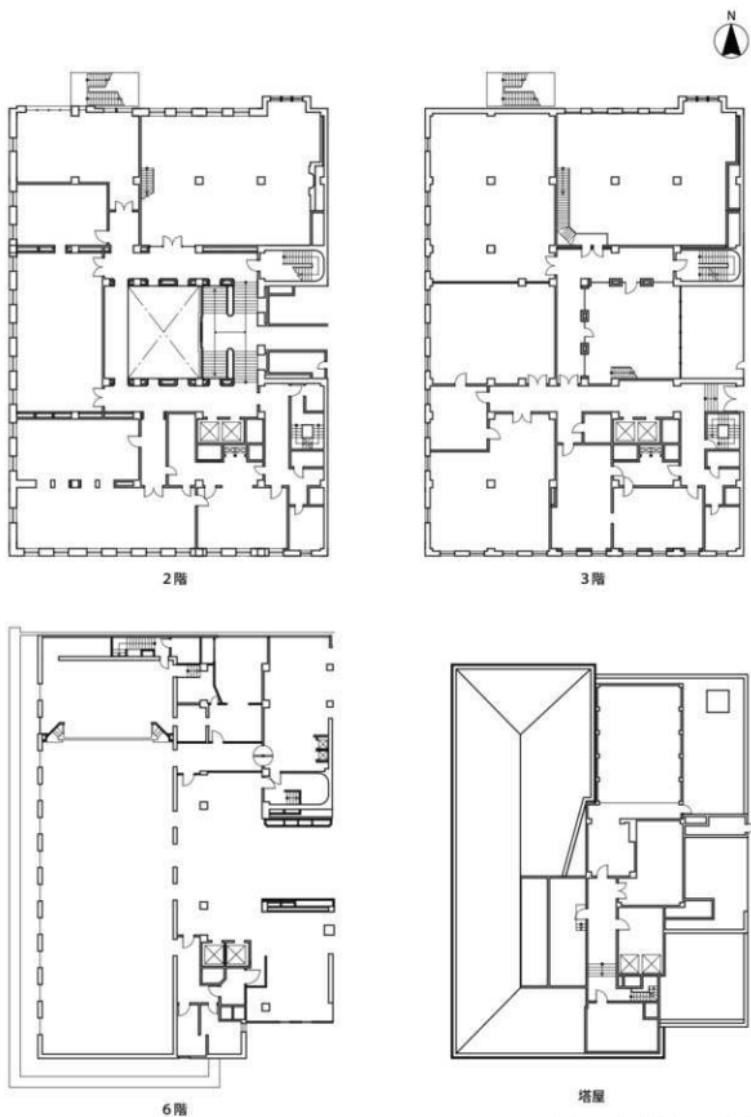
図2-1 各階平面図（現状、S = 1/400）

建物概要 締業会館は鉄骨鉄筋コンクリート造、地上6階、地下1階建てで、屋上には塔屋が取り付く。建築面積は920m²である。内部は、地下1階から地上2階までに俱楽部主要室を配し、3階から5階までは貸室、6階を大会場とする。塔屋にはゴルフ練習場が設けられ、屋上には紡績神社が置かれる(図2-1)。平成15年(2003)に国の重要文化財(建造物)に指定された。

平面計画においては、エレベーターや便所、給湯室などのサービス機能を東南部にコンパクトにまとめ、俱楽部主要室および3階から5階は貸室を合理的に配置する。また、設備や施工面においては、各階のダクトスペースと地下機械室のスペース確保、吸音セロテックスタイルを用いた音響設計の実施、ワイヤー入耐火ガラスによる耐火性能の確保、テラコッタやブラスターの使用による施工の効率化等々、極めて先進的な設計思想およびそれを支える

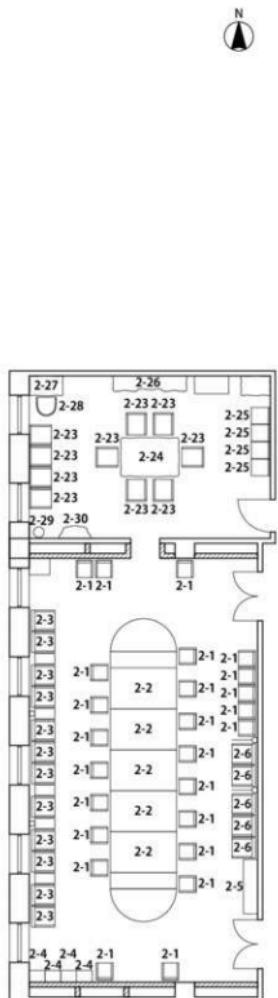
図 3-3 2階貴賓室(上)・会議室(下)
家具配置図(S=1/150)

2階貴賓室 2階貴賓室では、総数20点、8種の当初家具を確認した。その内訳は、長机(No.2-24)が1卓、椅子(No.2-25)が4脚、肘掛椅子(No.2-23)が10脚、書記机(No.2-27)が1卓、書記椅子(No.2-28)が1脚、長卓子(No.2-26)が1卓、卓子(No.2-30)が1卓、花台(No.2-29)が1台である(図3-3)。肘掛椅子の座裏には「62.3.9」、書記椅子の座裏には「S60/8/20」の記載があり、それぞれの時期に張地が張り替えられたとみられる¹⁾。その他は、改造や補修はなく、保存状態も良好である。

2階会議室 2階会議室では、総数52点、6種の当初家具を確認した。内訳は、肘掛椅子(No.2-1)25脚、テーブル(No.2-2)5卓、花台(No.2-4)4台、

安楽椅子（No.2-3）12脚、肘掛椅子2（No.2-6）が5脚。サイドボード（No.2-5）が1台である（図3-3）。図面K-01、竣工写真では肘掛椅子とテーブル、花台のみ確認でき、当初配置されていた家具は全て遺存していることがわかる。その他の家具は別室から後に持ち込まれたものとみられる。サイドボードは当初3階小食堂に配置されていたとみられる。安楽椅子はNo.1-6（1階ホール）と、肘掛椅子2はNo.2-8（2階談話室）と同形状であるが、当初どの部屋に配置されていたかは不明である。

2階貴賓室 貴賓室はクイーンアンスタイルでまとめられ、直線を主として構成された室内に、天井や家具が軽やかな曲線を多用してつくられる。肘掛け椅子（No.2-10）、椅子（No.2-25）、書記椅子（No.2-28）は、いずれもカブリオールレッグをもち、椅子の背面はクイーンアンスタイルに特有なアーンスプラットで飾られる。卓子（No.2-30）、長机（No.2-24）、書

2階会議室 会議室は一軒してアンビルスタイルでまとめる。肘掛け椅子（No.2-1）は、脚をテーパードレッグとしてネオクラシズムの雰囲気をもつが、溝彫りや先端の装飾もなく、抽象化されたデザインが採用されている。ただ、座面と背面、肘掛けの曲線が有機的に一体化した全体のフォルムは秀逸で、締業会館の中で最も優れたデザインを有する椅子のひとつともいえよう。テーブル（No.2-2）はクラシカルなサーベル型の脚が採用されるが、装飾は簡素である。花台（No.2-4）も装飾は控え目であるが、肘掛け椅子同様に曲線の処理が見事で、軽やかな印象を与える。

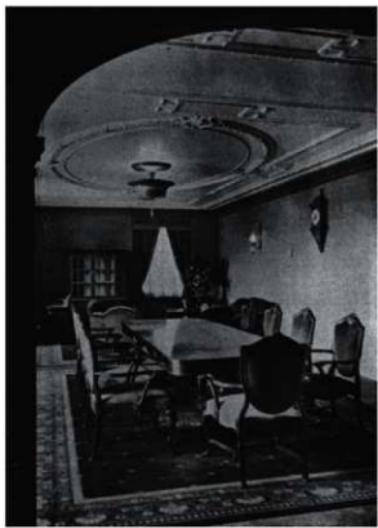
図3-5 横浜正金銀行大阪支店貴賓室のクイーンアンスタイルの椅子

いずれの家具もクイーンアンスタイルの雰囲気をよく表すが、特徴的なのが、椅子、机、卓子の足元にH型およびX型とO型を組み合わせたパロック風の貫を有する点である。オランダやドイツにおけるロココではパロックとの混在が認められるため、貫の採用は、後述するように本家具を製作した清水製作所の代表であった清水米吉が、室内装飾をドイツで学んだ影響とも考えられる。一方、渡辺建築事務所が設計し、昭和2年に竣工した横浜正金銀行大阪支店貴賓室の家具でもクイーンアンスタイルの椅子の足元に同様のH型の貫を確認できる（図3-5）。この製作は旭家具装饰が行い、そのデザイン指導を渡辺設計事務所の村野藤吾が行ったことが述懐されている²³⁾ことから、ロココとパロックの混在は渡辺建築事務所独自のデザイン手法であった可能性も考えられる。

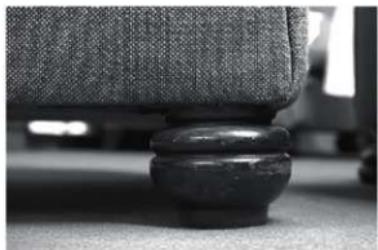
図3-6 パンフットタイプA

まず、パンフットの種類については、安楽椅子、長椅子、長椅子2に使用されているものは合計8タイプ(以下A～Hの記号を付与する)があることがわかった(図3-6～13)。このうち、安楽椅子にはAからEの5タイプ、長椅子にはA、B、Gの3タイプ、長椅子2にはD、E、F、Hの4タイプが使用されている。

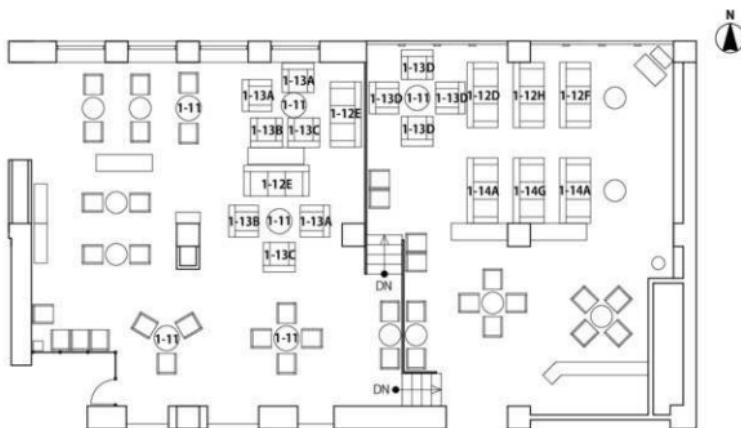
図3-14 1階談話室・喫茶室家具配置図 (S = 1/150)

次に長椅子、長椅子2をみてみる。現状では1階談話室・喫茶室に長椅子は3脚、長椅子2は5脚配置されている。当初の状況は、長椅子2が4脚配置されるのみで、長椅子は配置されない。昭和27年の状況を、図面K-05および図面K-07から確認すると、長椅子は3脚、長椅子2は4脚配置されてお

り、すべて旧品と記載される。よって、竣工以降昭和27年までに、別室から長椅子を3脚移設し、昭和27年以降に長椅子2を1脚加えたものとみられる。よって、少なくともこの長椅子2の1脚は、当初家具ではないと判断することができる。1階談話室内にある長椅子2のパンフットはD、E、F、Hの4タイプであるが、このうち、E、F、Hは当初からある種別であることが確認できる。よって、Dタイプの長椅子2が昭和27年以降に加えられた可能性が高いと指摘できる。

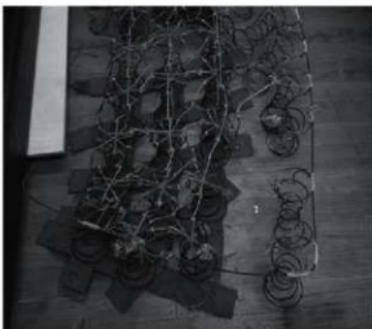
図3-15 麻紐、麻糸の破断状況

修理作業の過程で、座面の沈み込みは力布劣化による弛み、スプリングを連結していた麻紐の破断および力布と連結していた麻糸の破断によることが判

明した（図3-15）。また、座面力布の破断や劣化、張地下地のウレタンのヘタレ等の不具合箇所も確認された。

よって修理においては、大きくは当初構造や素材を保存することを方針としながら、主に以下箇所の仕様変更、新材への置き換えをおこなった。

長椅子2は座面のスプリングを連結していた麻紐の破断、力布と連結していた麻糸の破断等により座面が沈み込み、今回修理を実施した。修理では、当初構造や当初材を極力保存することを大きな方針としながら、今後の長期間における使用に耐えうるよう、座面スプリングをすべて撤去し、現在の工法であるSバネ式木製座面に取替えた。その一方、当初材であるスプリングはすべて保存し、将来において復原的に修理がおこなえる状況を確保した。

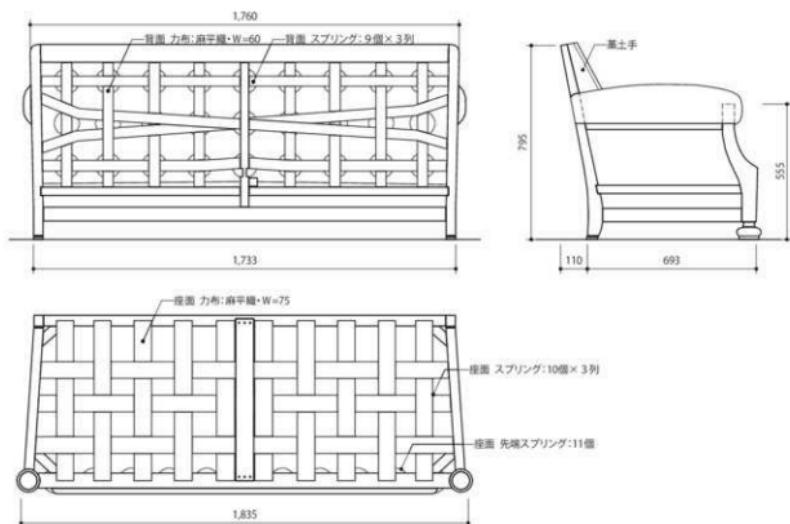
図3-16 長椅子2内部フレーム 側面図（右上）、背面図（左上）、座裏面図（左下）（すべて、S=1/20）

・背面力布受け部材の新規取付け（左右2箇所）

- ・肘掛け補強部材の追加（左右2箇所）
- ・座面スプリングをSバネ式木製座面（補強部材、木下地合）に変更
- ・背、肘部分のジュート麻生地張替え
- ・背、座、肘部分のウレタン取替え
- ・張地張替え
- ・底面への黒色不織布の張付け

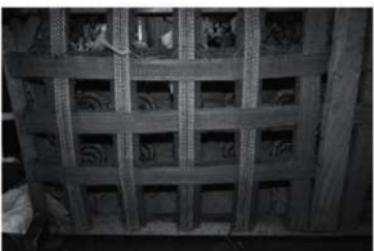
図3-18 座面力布・スプリング

長椅子2の構造 修理により、長椅子2内部の構造が詳細に判明した（図3-16）。以下その概要を述べる。笠木、背枠、後脚、座枠、肘枠といったフレームは全てナラ無垢材で作られる。笠木、後脚、座枠等には規則的に並んだ鉄跡が確認でき、また笠木上面には見切り用の切込みの加工もなされ、当初は革張りであったことを裏付ける（図3-17）。座面は最底部に麻平織の力布（幅75mm）をもち、縦横とも約15cm間隔で十文字に張る。力布端部は座枠に釘打ちされる。力布の上部に座面用のスプリングを置き、スプリングと力布を麻糸で縫い、スプリング同士は麻紐で結束する。スプリングは、最前面が11個、その他は1列10個が並び、計4列、41個が配置される。スプリングの鋼線径は ϕ 3.13～3.26mmで、らせん数は7巻である。座面の外周部には丸鋼（ ϕ 5.0）が廻り、スプリングとは麻紐で連結される（図3-18）。スプリング上面はジュートで覆われ、綿を敷き、張地が張られる。最上部に、ウレタンを内包したクッションが置かれる。

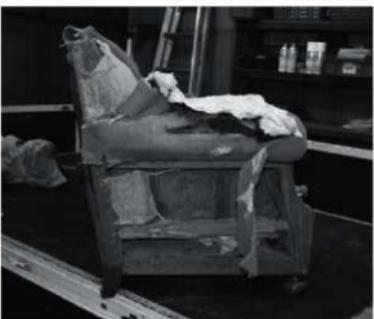
図3-19 肘掛部

め、その上をウレタンスponジにより覆い、張地を張る。肘掛部は、土台の上に椰子のファイバーを敷きジュートで覆う。その上に黒毛の馬毛、麻布、白綿の順に敷き、最後にウレタンスponジで成形する（図3-19）。

分析においても馬毛、植物繊維であることを確認した。白綿は綿とレーヨン、毛の混紡であった。また、麻布には「General Mills, Inc. SPERRY DIVISION OFFICES, SANFRANCISCO, CALIF.」、「PACIFIC EXPORT FLOUR ENRICHED - BLEACHED」との印刷があり、小麦等の食料品の運搬用の麻袋が転用されていることがわかった。

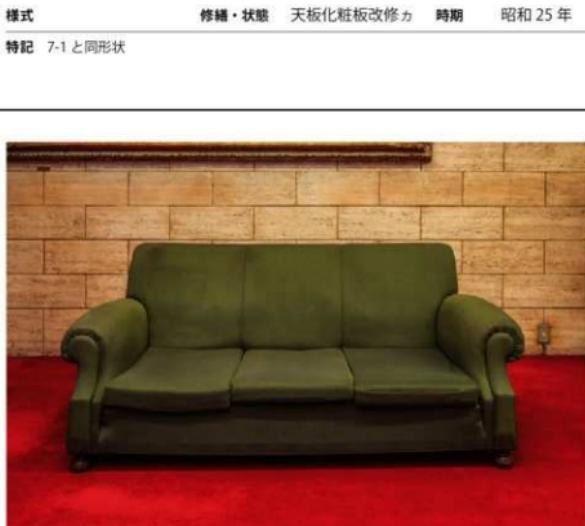
1-13 A~E

特記 パンフット形状により D, E, F, H の 4 タイプ有り。
D は昭和 27 年以降に製作されたものとみられる。

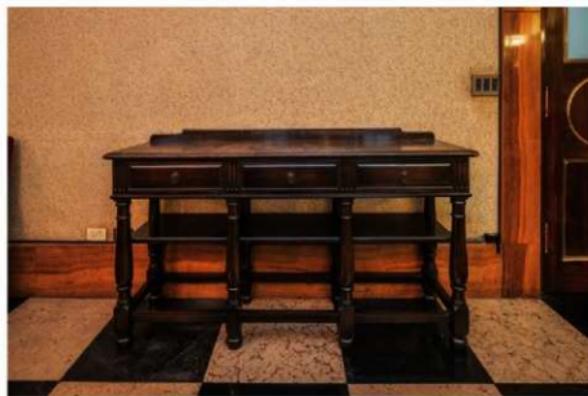
2-6

特記 当初 3F 小食堂

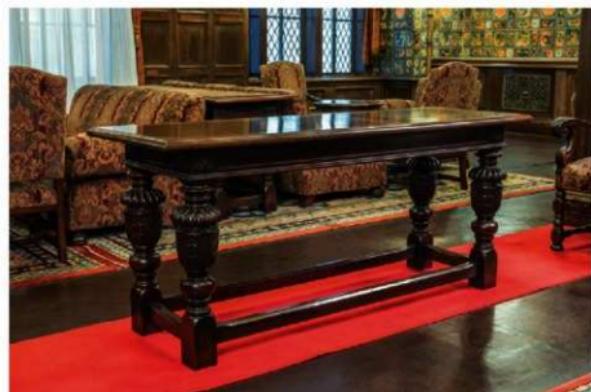
2-12

長卓子

2F 談話室

1818 × 598 × 785

様式	ジャコビアン	修繕・状態	良好	時期	当初
特記

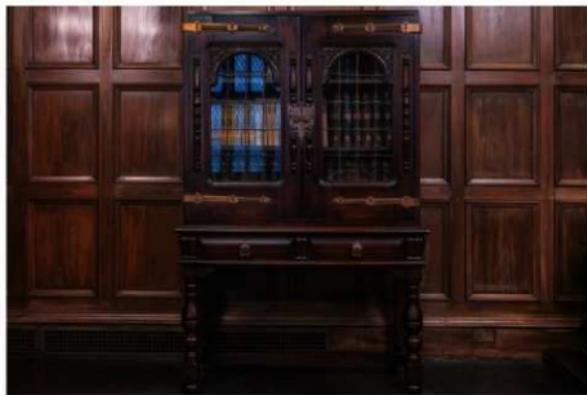
2-13

飾棚

2F 談話室

W D H
1090 × 453 × 1660

様式	ジャコビアン	修繕・状態	良好	時期	当初
特記

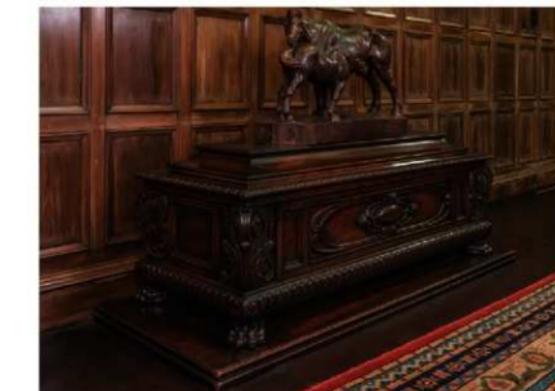
2-14

チェスト

2F 談話室

W D H
1828 × 770 × 675

様式	イタリアルネサンス	修繕・状態	良好	時期	当初
特記

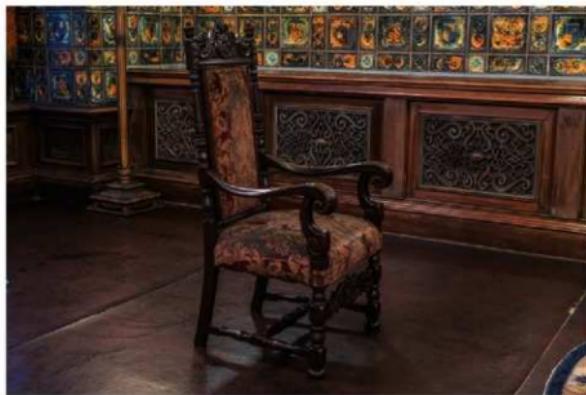
2-15

飾肘掛椅子

2F 談話室

660 × 625 × 1288

様式	ジャコビアン	修繕・状態	張地張替	時期	当初
特記

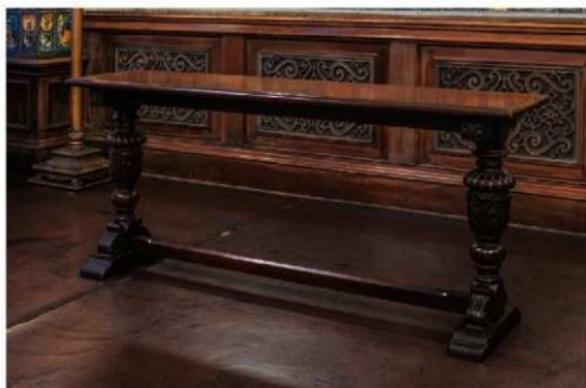
2-16

長卓子 2

2F 談話室

1820 × 455 × 786

様式	ジャコビアン	修繕・状態	良好	時期	当初
特記

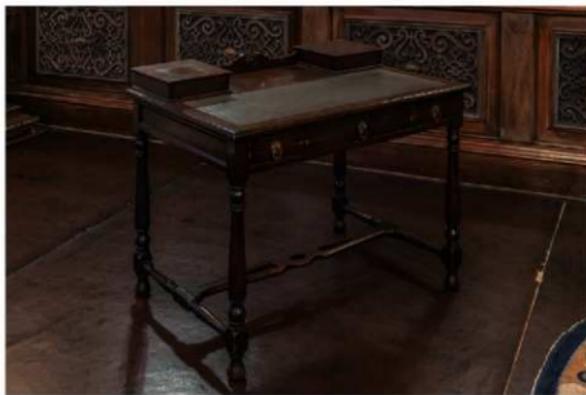
2-17

書記机

2F 談話室

W D H
1000 × 725 × 800

様式	ジャコビアン	修繕・状態	良好	時期	当初
特記 「田中」の印あり 当初 1F 談話室用

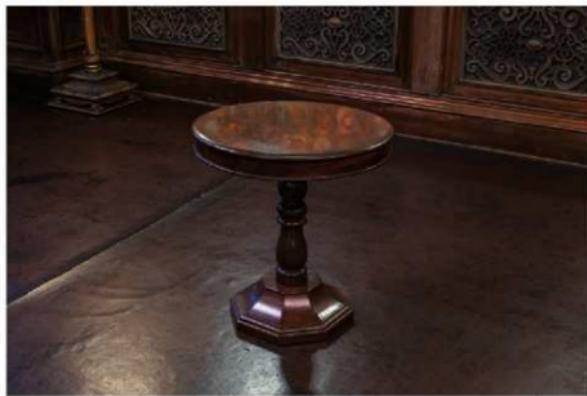
2-21

円卓子 2

2F 談話室

600 × 615

良好

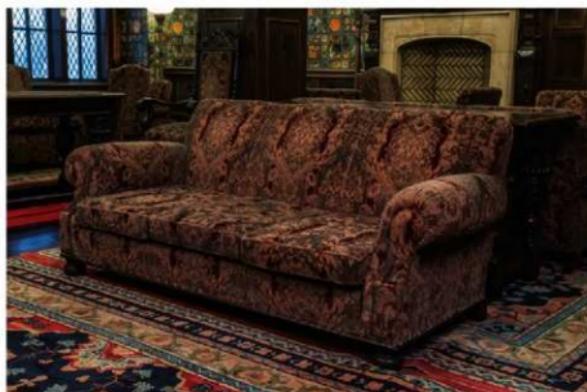
2-22

長椅子 2

2F 談話室

2020 × 965 × 810

張地張替

特記 パンフット形状はEタイプ

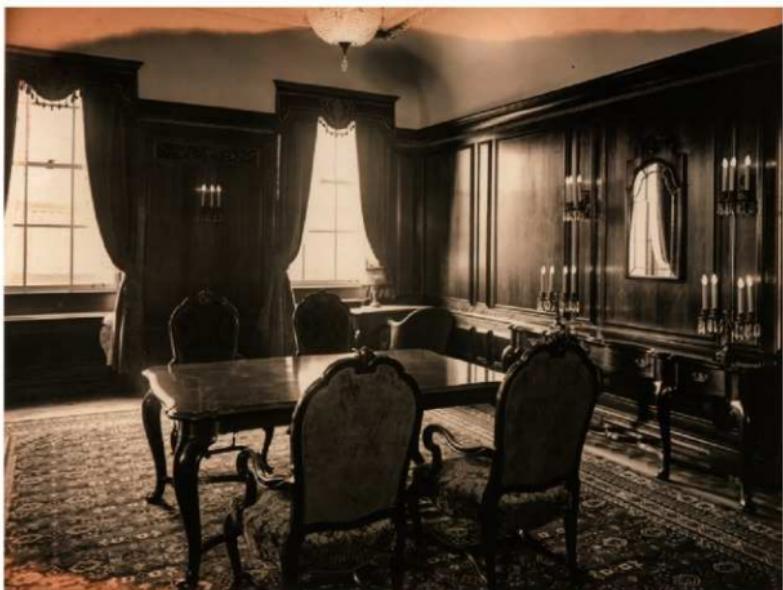
49 竣工写真 2階 談話室

2階談話室 2階談話室では、総数46点、14種の当初家具を確認した。内訳は、背付長椅子（No.2-7）2脚、肘掛椅子（No.2-10）8脚、円卓子（No.2-9）5卓、安楽椅子（No.2-8A,B,E）12脚、長椅子（No.2-11）4脚、長卓子（No.2-12）3卓、飾棚（No.2-13）1台、チェスト（No.2-14）1台、飾肘掛椅子（No.2-15）2脚、長卓子2（No.2-16）が1卓、書記机（No.2-17）1卓、書記椅子（No.2-18）1脚、茶卓子（No.2-19）1卓、肘掛椅子2（No.2-20）が4脚である（図3-4）。図面K-02、竣工写真において確認できる折畳式の飾椅子、大丸卓子、ロッキングチェアといった一部家具を欠くが、当初配置された家具がほぼ全て遺存する。また、後に別室から持ち込まれたとみられる家具も散見された。図面K-01および竣工写真をみると、安楽椅子は当初6脚のみ配置されており、戦前までに別室から2脚移動されたとみられる。詳細は後述するが、当初から談話室に配置されていた安楽椅子はEタイプの6脚と考えられる。書記机は図面K-02および竣工写真から、当初は1階談話室に配置されていたものとみられ、書記椅子は竣工写真から、当初は2階集会室のものであったとみられる。茶卓子はNo.2-34（2階控室）、No.3-2（3階俱楽部事務室）と同形状であり、当初は2、3階小食堂用のものであった。肘掛け椅子2は竣工写真から、当初は1階談話室用に置かれていたとみられる。また、長椅子2は、竣工写真や図面K-02では確認できないが、図面K-05には描かれており、遅くとも昭和27年までには当室に置かれていたと考えられる。さらに、図面K-01での長椅子の数量は5脚であること、また後述するようにバン

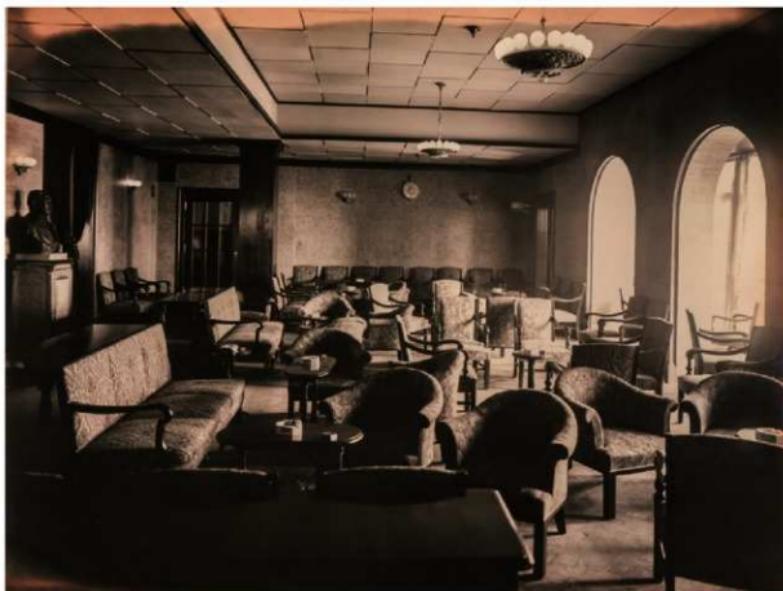
52 竣工写真 6階 ロビー

6階ロビー 6階ロビーでは、総数49点、4種の当初家具を確認した。内訳は、肘付椅子（No.6-1）36脚、小卓子（No.6-2）9卓、肘掛長椅子（No.6-3）2脚、卓子（No.6-4）2脚である。当初はこれに加え、ラウンジチェアと円卓子が配置されていたが現在は欠落している。肘掛け椅子と肘掛長椅子の張地が張り替えられている他は改造や補修などではなく、保存状態も良好である。
