大町釈迦堂口遺跡  
発掘調査報告書

平成21年7月

鎌倉市教育委員会

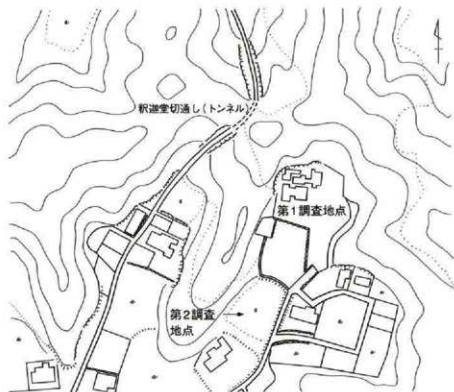
図50 昭和44(1969)年の調査地点

例えば昭和44(1969)年の住宅地図(図50)においては段差部分が石垣のように表現されているなど、土手の勾配などは多少の埋没や人為的改変を受けて変化している可能性はあるが、旧公園作成時から、高低差のある南・北2カ所の平場が維持されていたことがわかるだろう。しかしこの段差はその後埋め立てられ、第1調査地点は現在のような平場となった。
