鹿児島県立埋蔵文化財センター発掘調査報告書（214）

鶴丸城跡保全整備事業に伴う埋蔵文化財発掘調査報告書 2

か ご しま つる まる じょうあと  
**鹿児島（鶴丸）城跡**

— 北御門跡周辺・御角櫓跡周辺・能舞台跡ほか —

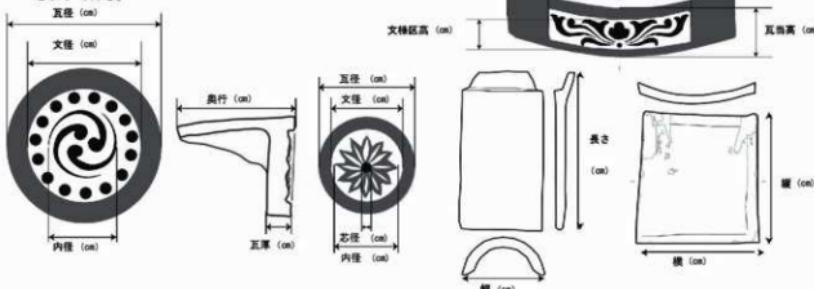
31 観察表及び總括における瓦の計測部位について以下の一覧である。

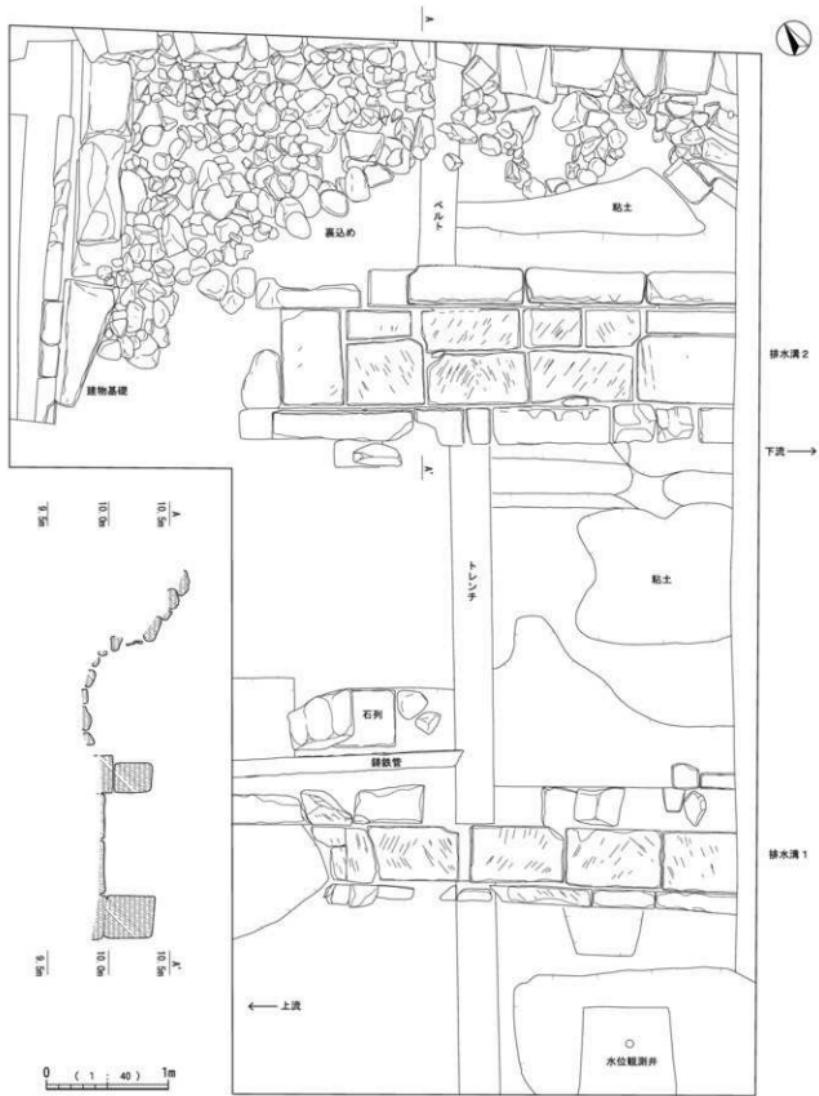
第14図 北御門跡周辺調査区 平面図・断面図

石垣と北御門の境には、切石が 3 石列配置されている。東側の切石は御兵具跡の建物基礎石で、西側の切石が北御門の基礎石にあたる可能性がある。現在、基礎の上

部には黎明館建設当時に石礎が積み増しされ、コンクリートで固められているが、切石自体は藩政期の建造物の基礎石であり、切石間に板状の間詰石もみられる。

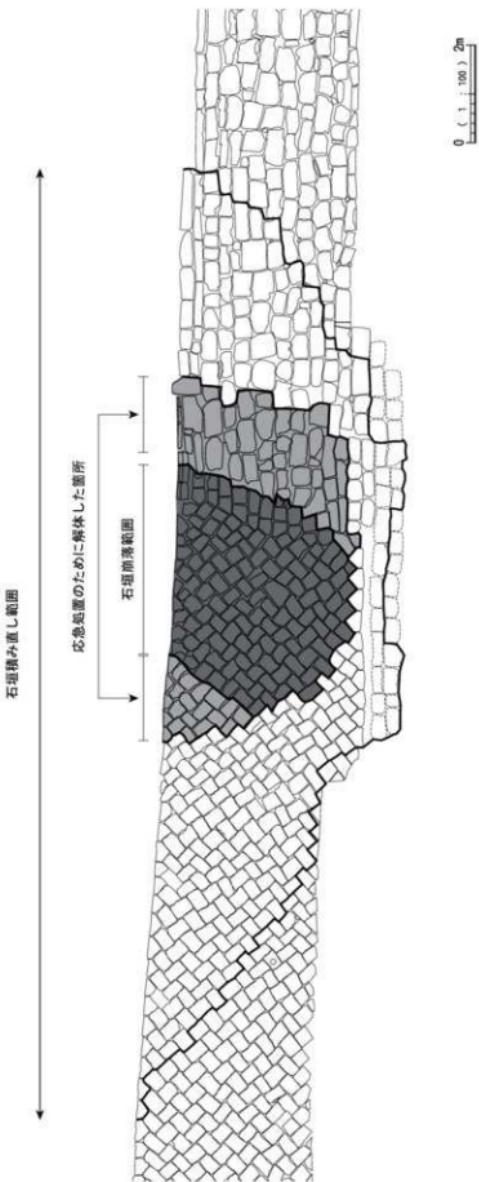
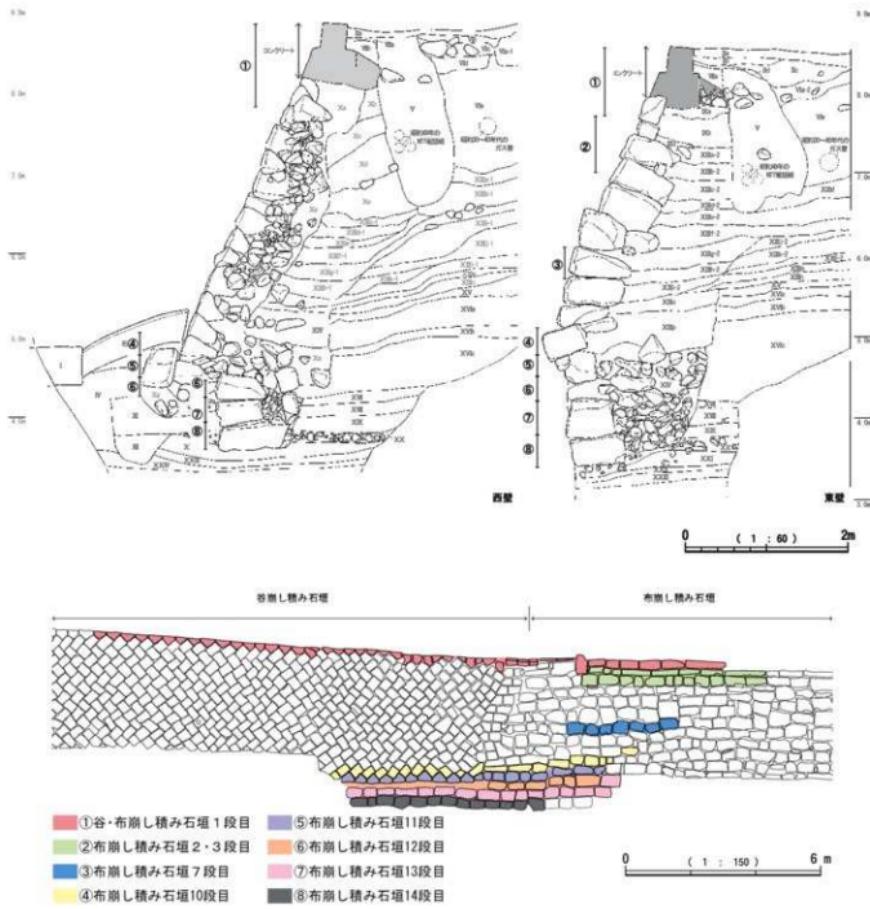
第23図 北御門跡周辺石垣修復調査区 土層断面図 平面図 作成石垣位置図

布崩し積み石垣、谷崩し積み石垣北側では、標高約 5.7m で長さ 11.8m、幅 21.6m に渡って泥炭層 (X V 層) を確認した。その泥炭層より下は、自然堆積層になってしまっており、本来は、この泥炭層の上を水が流れていったと

考えられる。土層の観察から、布崩し積み石垣は、この泥炭層の南側（本丸側）を160cmほど掘り下げてから構築されている。また、炭化物の放射性炭素年代測定を行った結果、堀で出土した炭化物の年代は1504年～1697年の可能性が最も高い（第IV章第2節）。その年代に、この泥炭層は形成されていた可能性が高い。布崩し積み石垣の構築時期が17世紀後半以降であると考えられることから、この泥炭層が鹿児島城築城時の本丸北堀の底面であったと考えられる。

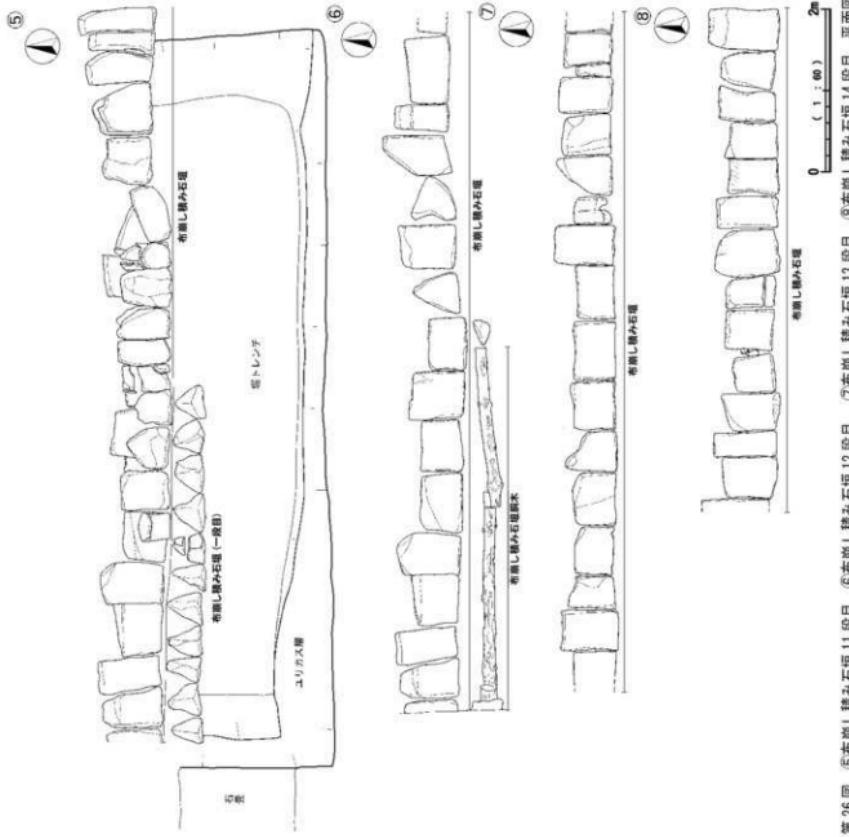
第26図 ⑤布崩し積み石垣11段目 ⑥布崩し積み石垣12段目 ⑦布崩し積み石垣13段目 ⑧布崩し積み石垣14段目 平面図

布崩し積み石垣11段目～14段目は、石垣前段階の堀の南側(本丸側)を約160cm深く掘って構築した石垣である。石材の大きさは揃っておらず、長さ約30～70cm、幅約20～40cmのものが並べられている。石垣10段目より上の石垣は上に向かって傾斜するが、石垣は直立する。また、これより上段の布崩し積み石

布崩し積み石垣11段目を調査したのち、現在の本北堀の堀底下に続く石垣確認のため、本丸北堀に長さ600cm、幅140cmのトレンチを設定した。石垣の解体と並行してトレンチを掘り下げた。標高4.4mで谷崩し積み石垣最下段の裏側に布崩し積み石垣11段目が埋まっていることを確認した。さらに、谷崩し積み石垣最下段の下位からは樹木を検出した。布崩し積み石垣は、さらにその下まで埋まっており、14段目まで

を確認した。また、堀トレンチの土層断面の観察から、本来の堀底に、黎明館建設に合わせて堀を埋めた際の造成土が最大で120cm堆積しており、本来の堀底が、現在よりも標高約3.6mであったことを確認した。

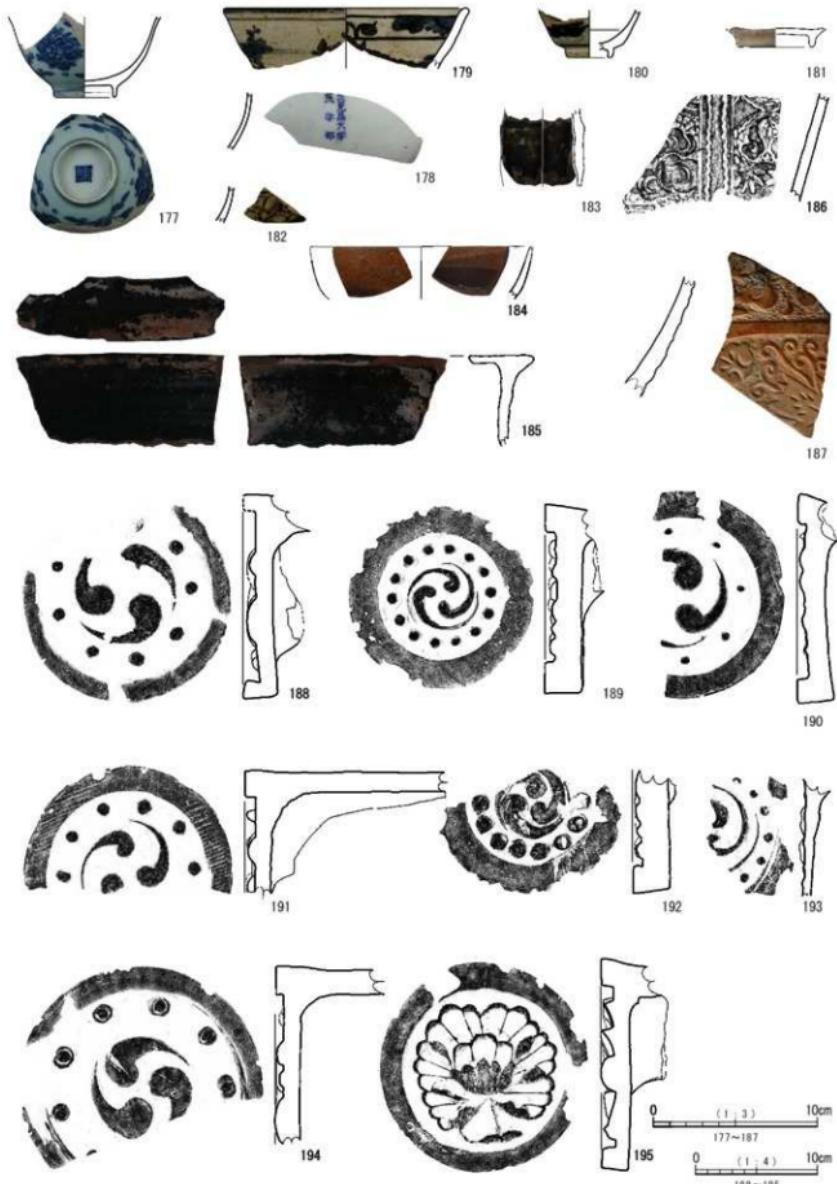
第51図 44トレンチ 出土遺物 1

連珠三巴文軒丸瓦(A-064)である。連珠は小型で、巴文は長い。丸瓦部から瓦当上端に掛けてはやや反り上がる。灰白色の胎土で雲母が多く含まれる。長崎で製作されたと考えられる。194は、連珠三巴文軒丸瓦(A-060)である。大型だが、連珠は小型で少ない。凹面は、布袋痕がナデ消される。195は、牡丹紋軒丸瓦(B-003)である。丸部から瓦当にかけてやや反り上がる。凸面は瓦当と丸部の接合部はヨコナデでそれより尻へは縦方向のケズリ痕が残る。196は、大型の鹿児島式軒平瓦(B-016)である。瓦当右周縁を面取りする。瓦当は、瓦当貼付けである。瓦当との接合部には、強いヨコナデ痕が残る。197は、大坂式の変形の軒平瓦(C-003)である。瓦当は、瓦当貼付け。瓦当上端と左周縁を面取りする。文様区下側を強くなる。凹面はヨコナデ調整。凸面には、旧字の「ゐ」のような字が線刻される。198は、その他の軒平瓦(D-003)である。瓦当正面は面取りされる。灰白色の胎土で雲母が多く含まれる。長崎で製作されたと考えられる。199は、その他の軒平瓦(D-039)である。瓦当は瓦当貼付け。瓦当には面取りしない。200は、軒平瓦(分類不明)。文様区は狭く、周縁が広い。瓦当上端を面取りする。201は、鹿児島式軒枝瓦(B-008)である。瓦当上端・下端は面取りする。瓦当右周縁から凹面尻側に向かって三角形に面取りされる(江戸切り)。202は、鹿児島式軒枝瓦(B-008)である。瓦当上端・下端は面取りする。203は、平瓦である。凹面・凸面の瓦当周縁は面取りする。凹面には、水が流れた痕が残る。204は、陶器瓦の平瓦である。粘土紐巻き上げ技法で成形され、凸面にはタタキ痕が残る。凹面周縁は面取りされる。釉薬は凹面全面に施されており堂平窯跡で製作されたと考えられる。被熱しており、釉薬はただれています。205は、朝鮮系瓦の丸瓦である。凸面は、タタキによる文様がある。場の凹面には布袋痕が残る。朝鮮系瓦にしては厚く、意図的な文様でもないことから、朝鮮系瓦の技術を用いた在地瓦か。206は、鬼板瓦である。鱗状の表現が見られる。207は、丸瓦である。凸面に四角に木藤の刻印(刻印025)がある。凹面の布袋痕は、ナデ消されて残らない。玉縁と玉縁との接合部には、強いヨコナデの痕が残る。208は、丸瓦である。凸面には、土山弥右衛門の刻印(刻印172-1)がある。熊本県益城町の土山瓦のものである。凹面には、布袋痕が残る。胎土は、在地のもと似ているが、灰色がかっている。209は、平瓦である。凹面に六角形に「太左衛門」の刻印(刻印026-2)がある。凹面の周縁は面取りされている。凸面には、縦方向のケズリ痕が残る。210は、輪違いである。凸面には、丸に兵の刻印(刻印070)である。凸面周縁は面取りされる。

211は、コンクリート製の標識である。表面に油性ペイントで書かれたと思われる表記があるため戦後のものか。

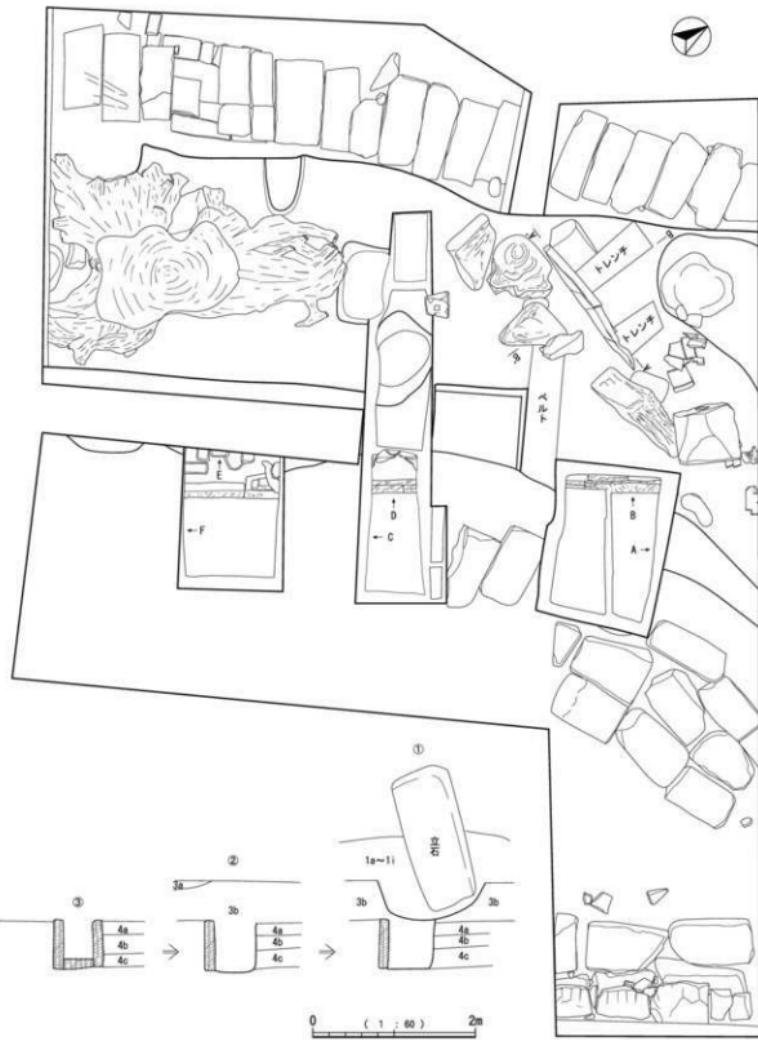
第58図 41 トレンチ平面図・断面模式図

排水溝は、築山造営時に廃棄されたようで、築山の造成土には、その破片が入っている。石材は溶結凝灰岩である。形が長方形で切り込みは直線、調整面は盤切痕で丁寧な仕上げである。

排水溝の標高は、北側が 11.51m、弧状部が 10.81m で、東が 10.74m である。そして、この暗渠排水溝の破損

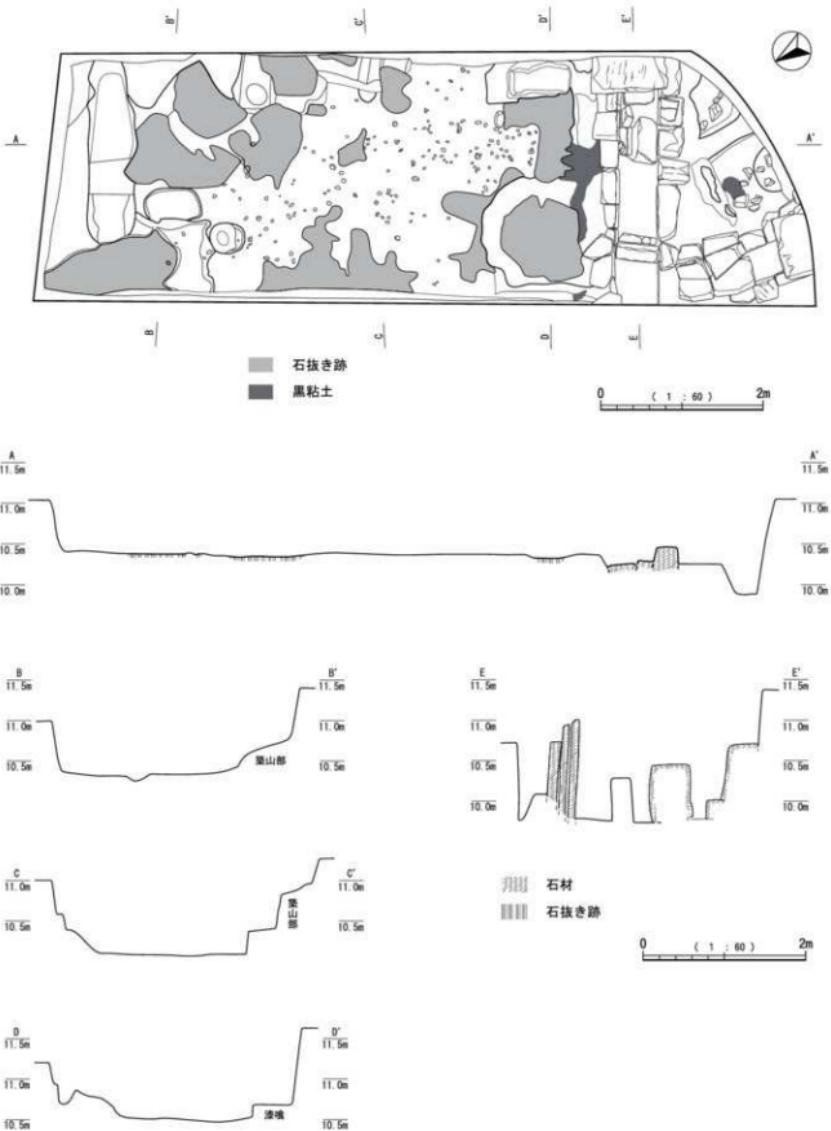
第 61 図 41 トレンチ（池）平面図・見通し断面図

調査区南西部の南西部の石抜き跡は明治 5 (1872) 年「島津御本丸庭園景」(第 147 図⑥) の滝状の落水の手前右端にある丸石の抜き穴であると考えられる。その後ろには低い約 30 cm 築山がみられ、石は 1 m 位の丸石と思われる。その東南端には排水溝に沿って黒粘土(黒漆喰)を詰めて、池の漏れを防いでいる。その東側にはカギ型の抜き跡が確認されている。その東側には、80 cm × 40 cm × 30 cm の漆喰塊があり、間に鉄分の赤茶褐色層がみられた。これは、昭和 53・54 年度の調査では、この隣の石蓋から石管水道が弧を描きながら西へ検出している。これは、落水のある小池から、御池に注ぐ石管水道の取り入れ口で水口施設の一部と思われる。西側にはジグザグに抜き取り跡が確認された。ここは、明瞭な鉄分層ではなく、全体的に赤茶褐色の層であり、玉石は出土しなかった。東部から北部にかけては玉石検出層と暗茶褐色の層の層には赤茶褐色の鉄分層がベルト状に検出。石の抜き取り跡と思われる暗茶褐色の層が、南から北へ繋がって検出した。東部は約 50 cm の盛土になっている。

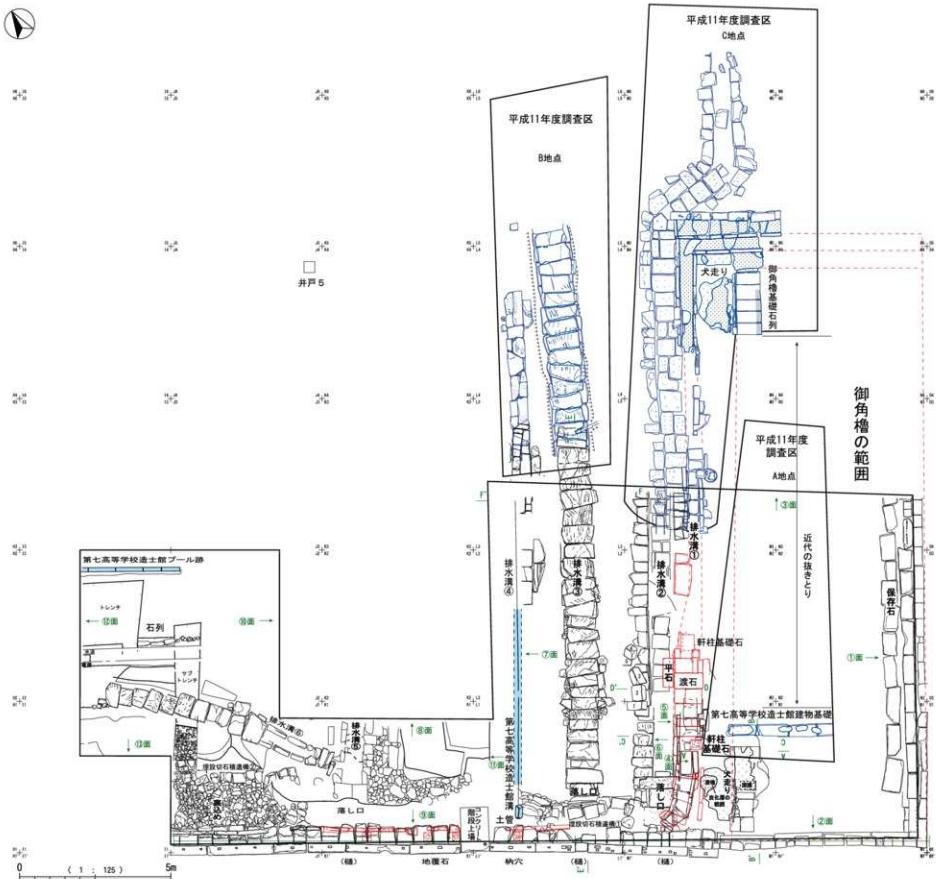
第64図 御角櫓跡平面図（青：平成4・5年調査分、赤：排水溝蓋）

御角櫓は、御兵具所跡と同じく、石垣と一緒にした櫓で、基礎石列の周囲には漆喰床である大走りがあり、

その周囲には排水溝が巡らされていることが確認された。この大走り及び雨落溝である排水溝①を含めると、御角櫓の規模は、南北約 21.6m、東西約 7.2m である。

御角櫓は、御兵具所跡と同じく、石垣と一体となった櫓で、基礎石列の周囲には漆喰床である犬走りがあり、その周囲には排水溝が巡らされていることが確認された。この犬走り及び雨落溝である排水溝①を含めると、御角櫓の規模は、南北約 21.6m、東西約 7.2m である。

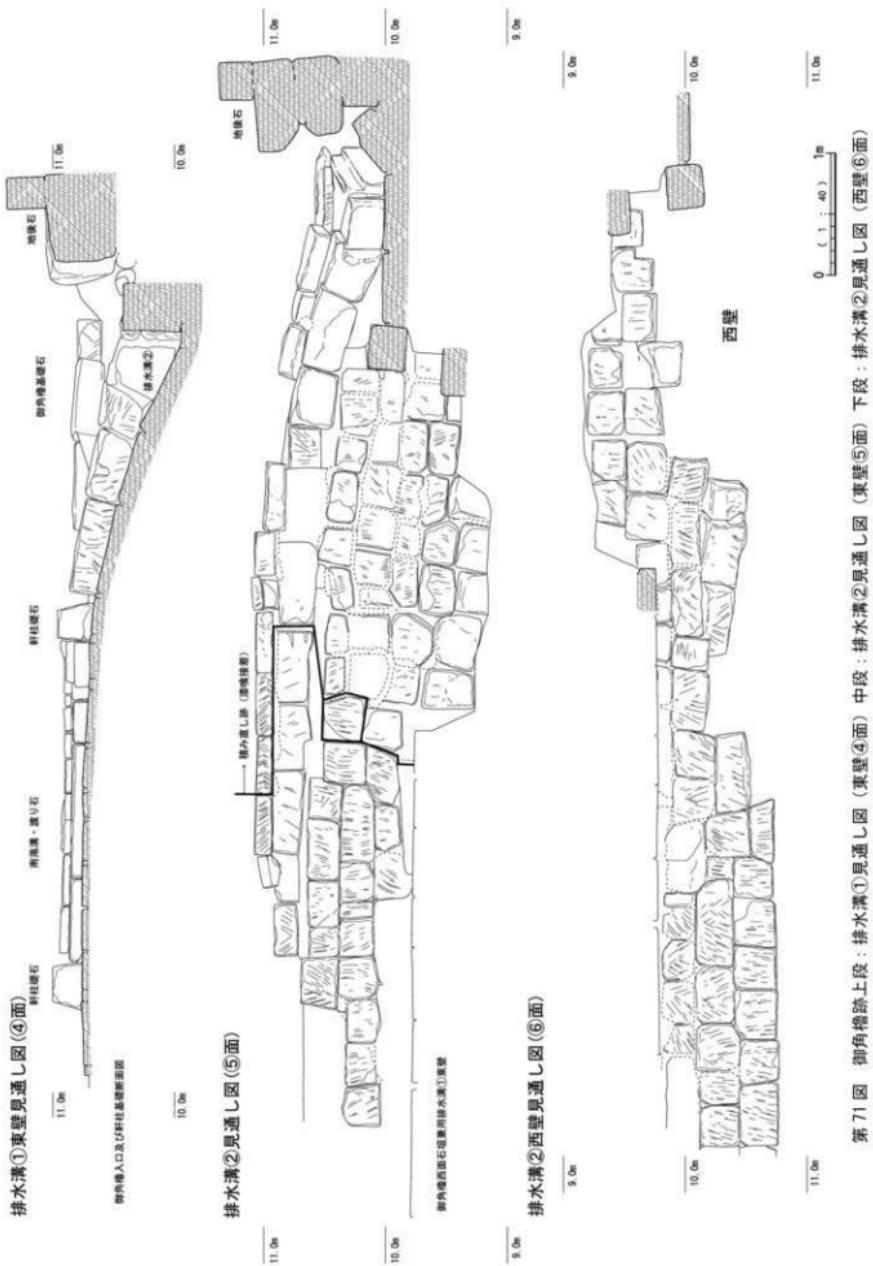
御角檻跡上段：排水溝①見通し図（東壁④面）中段：排水溝②見通し図（東壁⑤面）下段：排水溝②見通し図（西壁⑥面）

排水溝②の側石は、他の地区では 1 段だがこの地区では、落し口に向かって傾斜をつけているため深くなっている。側石上端からの深さは M-4 区で 90 cm、M-1 区で 150 cm である。排水溝②を構築する側石は、東壁では、3 ~ 5 段の布積石垣である（第 71 図中段）。築石は丁寧な盤調整がみられる切り込み剥の石材である。底石は M-1 区で外されており、落し口は蓋石と側石と底石の一部を残し破壊されていた。中央より南側の側石は、積み直されており、その石垣間に漆喰での間詰跡がみられる。この部分より上には、排水溝①が載っておりここも漆喰詰が行われている。この部分は、排水溝①を載せるために積み直されたと考えられる。西壁では、側石の石垣が、本丸跡側石垣の石垣天端と平坦になるように揃えられており、地表面に近いと思われる。

底石は、M-1・2 区にかけての約半分を外され、その下を掘削されていた。底石が外された部分は、西壁でも石垣が抜かれており、繩や瓦片を敷きこんでいた。排水溝②から排水溝①に付け替える際の造成に伴うものと考えられる。
