# 中城御殿跡

— 県営首里城公園 中城御殿跡総括報告書 —

令和5(2023)年3月

沖縄県立埋蔵文化財センター

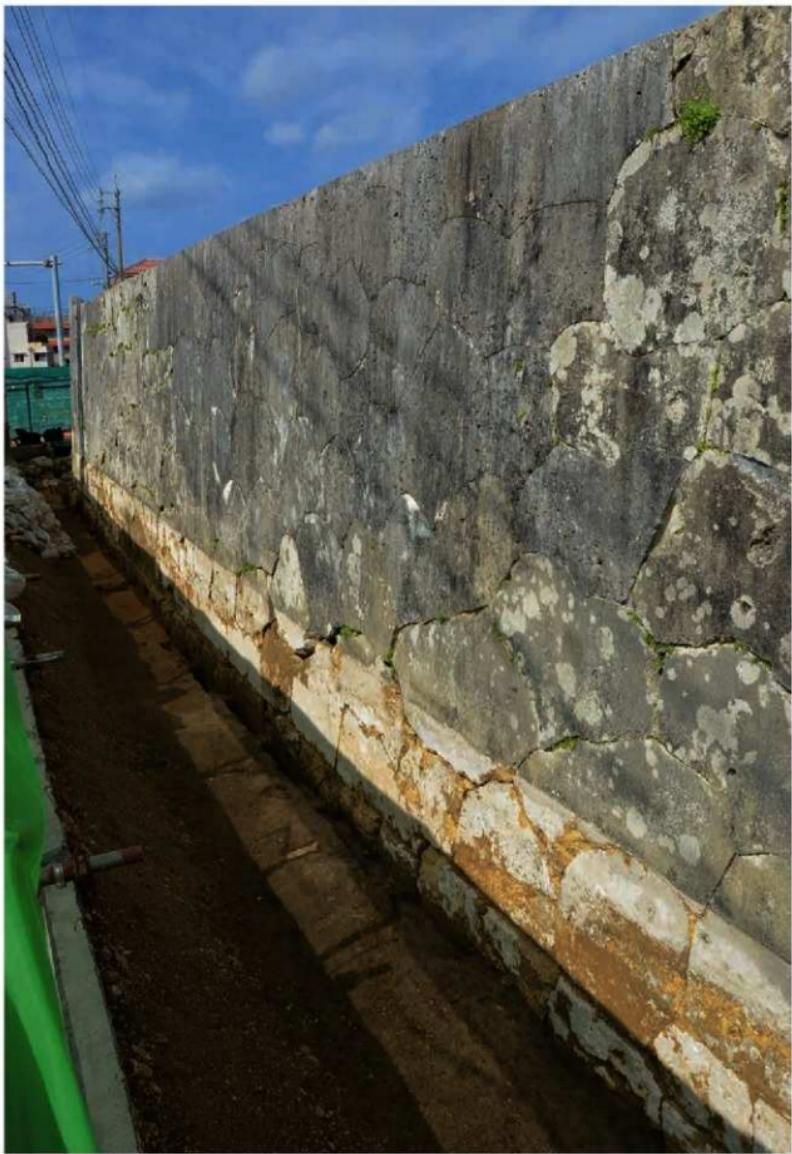
図版8 前地区的遺構1

正門東側石牆と根石（南東から）

中城御殿敷地の南の外壁面には無数の弾痕があり、今でも戦争の爪痕を大きく残している。調査により、正門の東脇に敷かれた石敷（遺構番号10）や階段の一部（遺構番号14）などが残されているが、古写真に写っているような門跡の大部分は破壊されている。

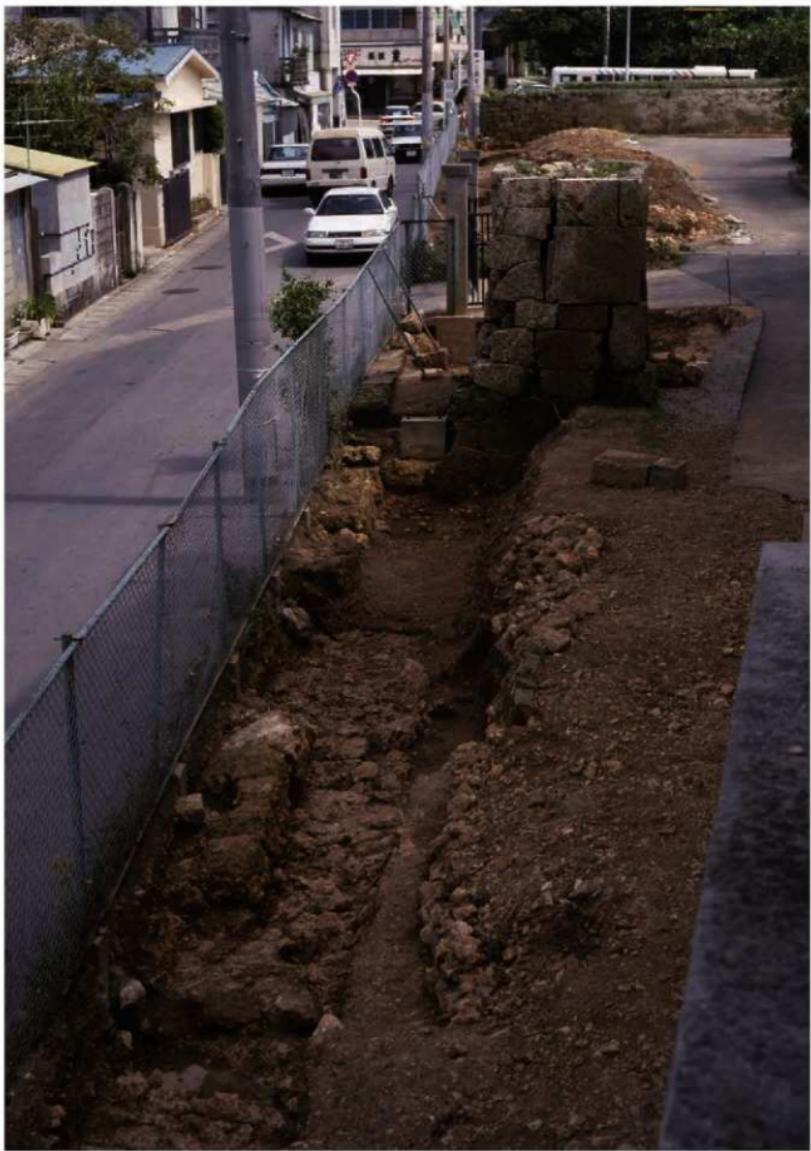
図版 13 御内原地区の遺構 1

副門と石礎根石（北から）

敷地東側境界の石牆には御内原専用の出入り口である御中御門が副門として築かれていたが、石牆、門ともにほとんどが冲縄戦によって破壊された。東側の石牆はその一部が副門の北側で見つかっている(遺構番号18)、内壁面が數メートルのみで、他には根石を含みほとんど調査では確認されておらず、敷地外の道路部分地下に埋まっている可能性が考えられる。副門は東側石牆の袖部分に築かれていたが今次大戦によって破壊され、現在では門北側の袖石垣とそれに接して配された2基の支柱石、門下の敷石の一部、門南側の袖石垣根石4個のみが残存している。道路から門へは、敷石がスロープ状に配されていたが、その一部は道路下へと続く。

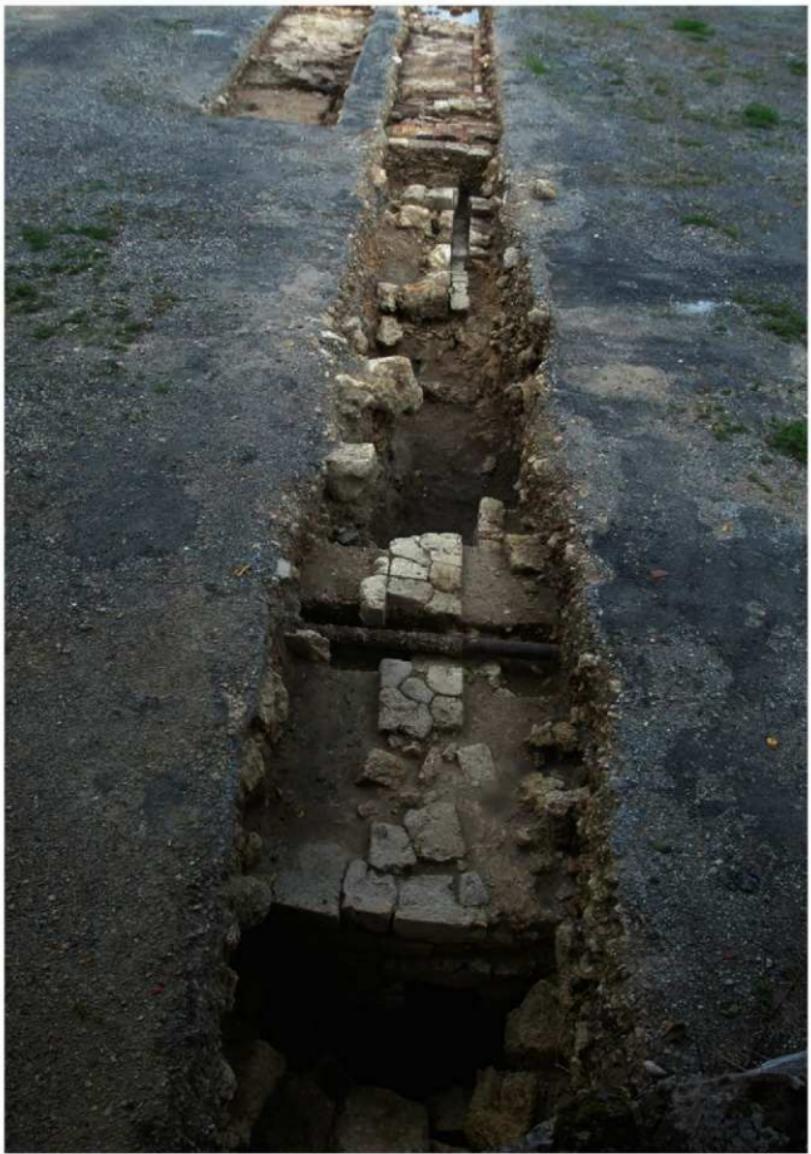
図版 15 御内原地区の遺構 3

新御殿西の暗渠（西から）

実際に戦時に隠したとみられる遺物として、新御殿西の暗渠（遺構番号 101）内から位牌が見つかっている。位牌は当初、絹製の布でくるんだ状態で扇子等の漆器に収められた状態であったことが考えられ、戦況が悪化する最中、緊急措置として暗渠内に避難させたことが想定できる。

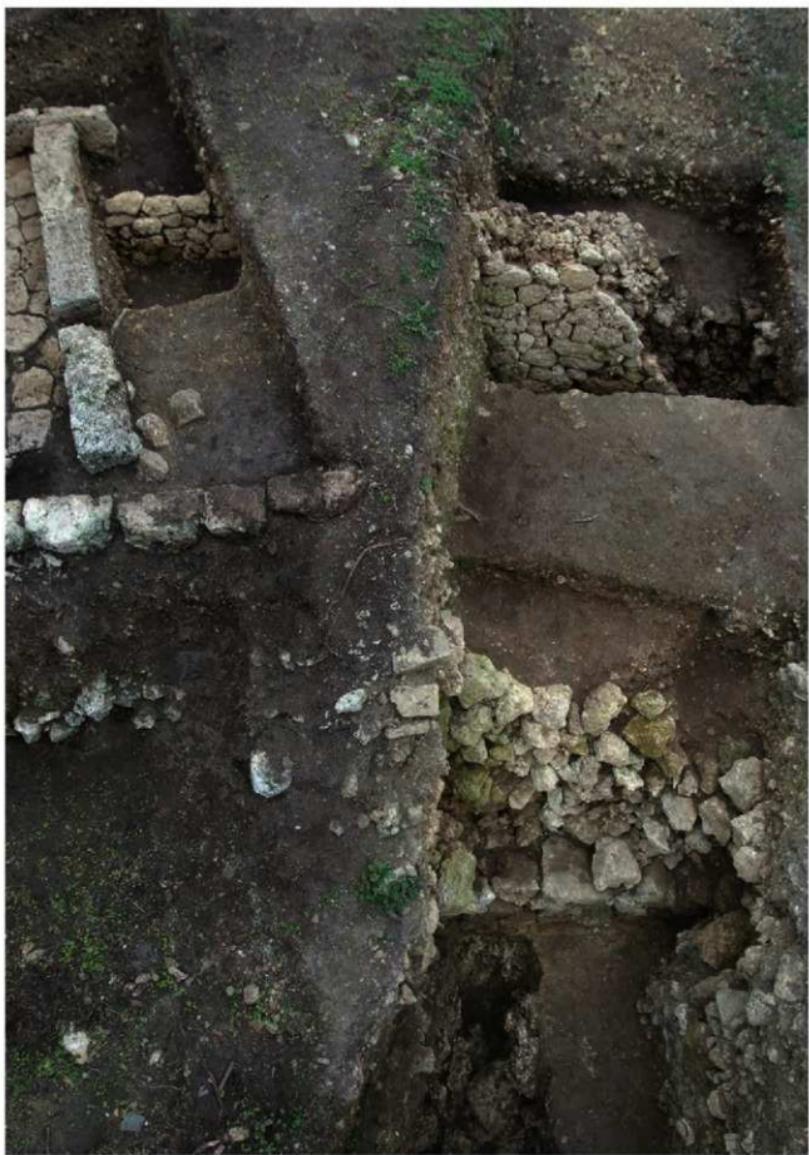
図版 32 中城御殿以前の遺構 1

上之御殿入口の階段に埋め殺された石積（東から）

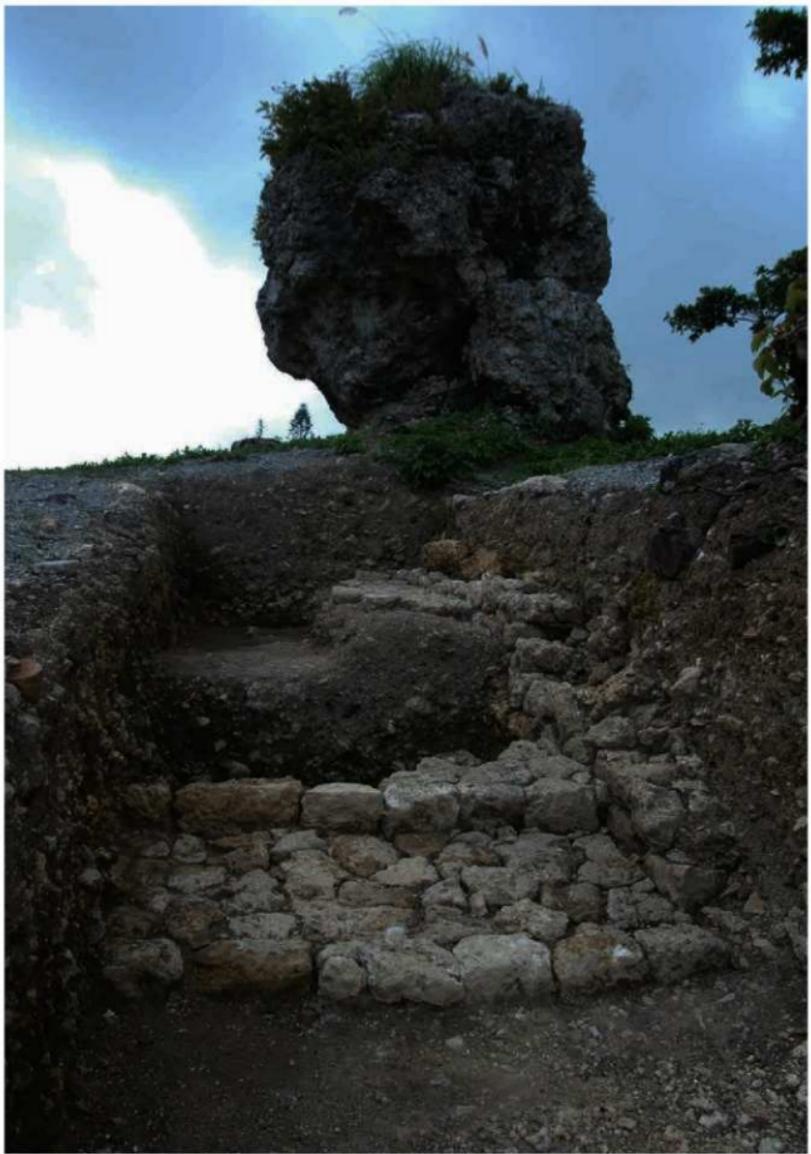
図版 33 中城御殿以前の遺構 2

御内原西の石牆に埋め殺されていた旧階段（東から）

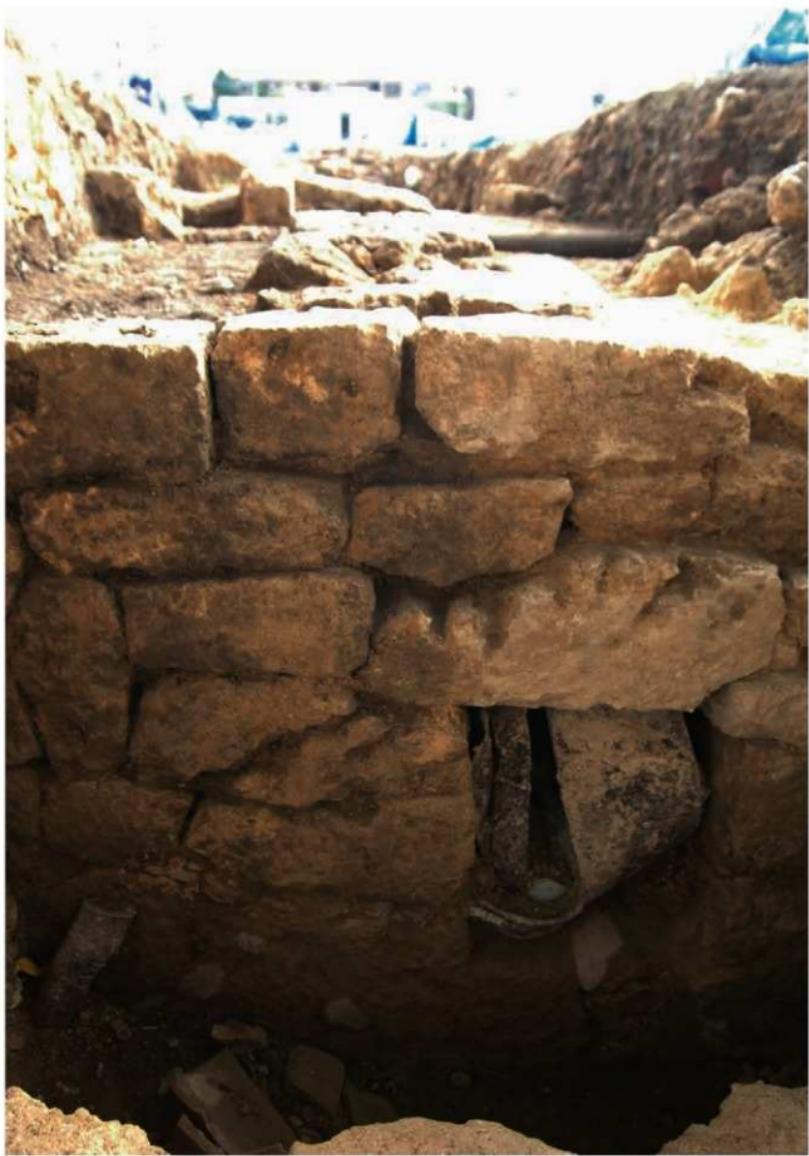
図版 34 戦時中～戦後の遺構 1

新御殿西の暗渠を蓋するバケツ（西から）

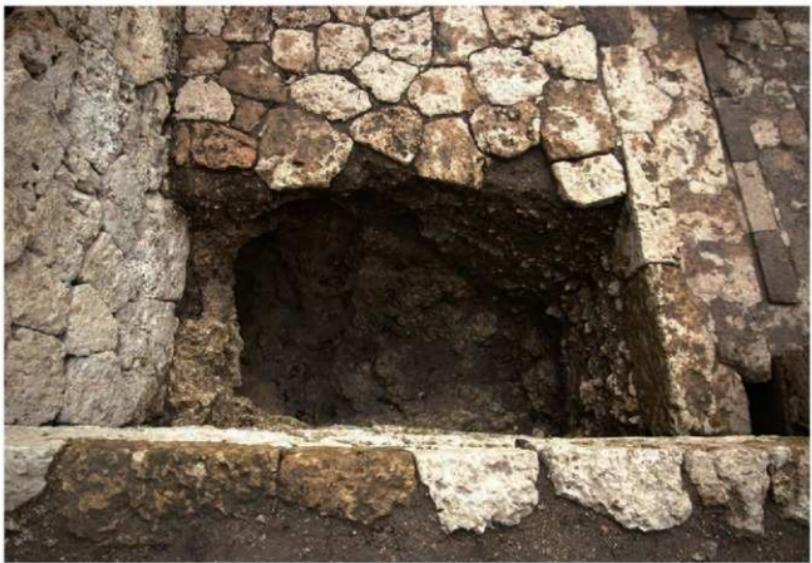
図版 36 戦時中～戦後の遺構 3

2. 階段踊り場に掘られた土坑（南上空から）

上之御殿へと続く階段踊り場（遺構番号 168）の一角には、戦時に掘削したと思われる土坑が残る。聞き取りにより、戦況が悪化してきた 1945（昭和 20）年 3 月下旬ごろ、中城御殿に収められていた多くの宝物類を敷地内の数か所に穴を掘るなどして避難させたという情報が得られていることから、土坑は宝物を避難させる目的で掘削されたことが想定できる。同様のものと思われる土坑が、上之御殿にある大岩の拝所の階段基礎の石積（遺構番号 184）の下部から検出された。大岩の拝所の東側ではその根石が一部取り外され、洞穴状に掘りこまれていた。穴は戦時中から現代までの土で埋まっており、内部に宝物等は残されていなかったが、穴の埋まった時期から、踊り場の土坑同様、戦時のものと想定できる。
