第2部 保存整備工事

第1章 前回の保存整備工事とその後の経過

第3章 基本計画

第4章 基本方針・実施設計

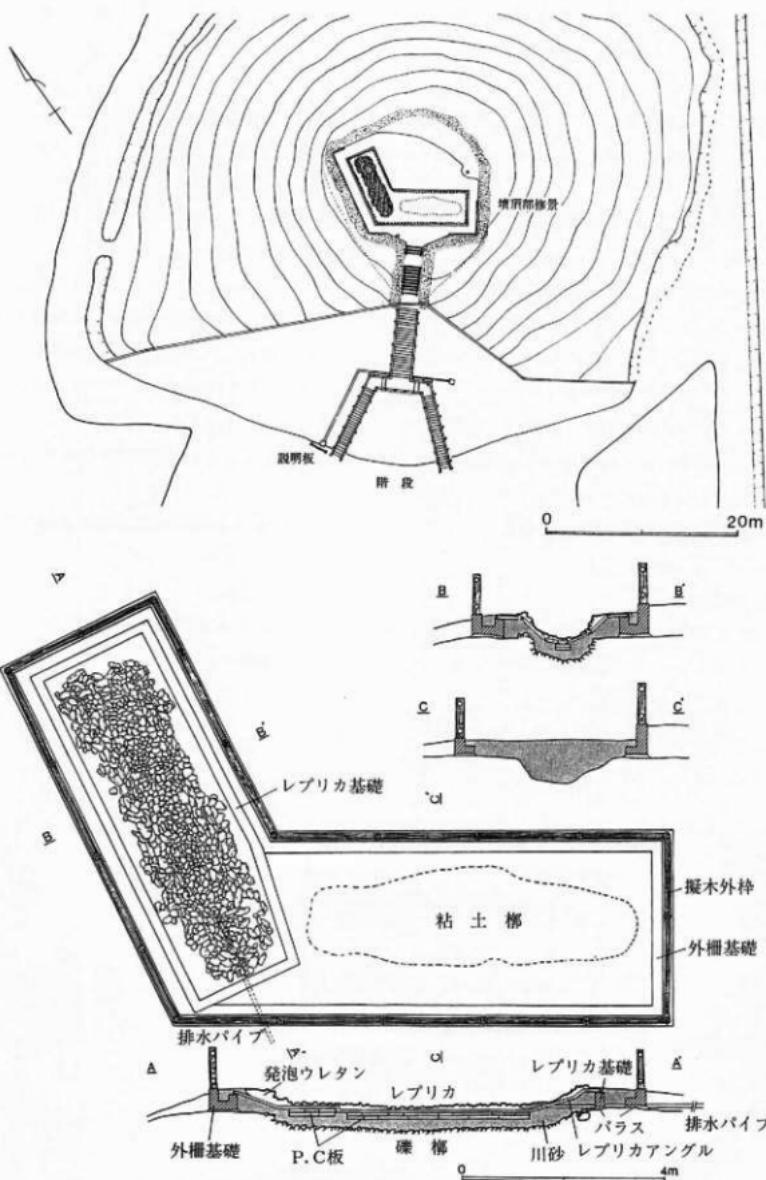
第90図 埋葬主体部の保存と活用

上記②の工事を実施した。覆屋を解体撤去して両主体部を川砂で埋め、礫塚直上約50cmに、ポリエステルF・R・P成型のレプリカを設置した。レプリカ表面は水性アクリル塗料で彩色とともに、排水対策として崩壊面のU字溝に排水溝を取り付けた。両主体部の埋め戻し部分の養生た

め、そのまわりにコンクリートで基礎を築き、景観との調和をはかるため、コンクリート擬木の防護柵を設置した。(事業費：1000万円)

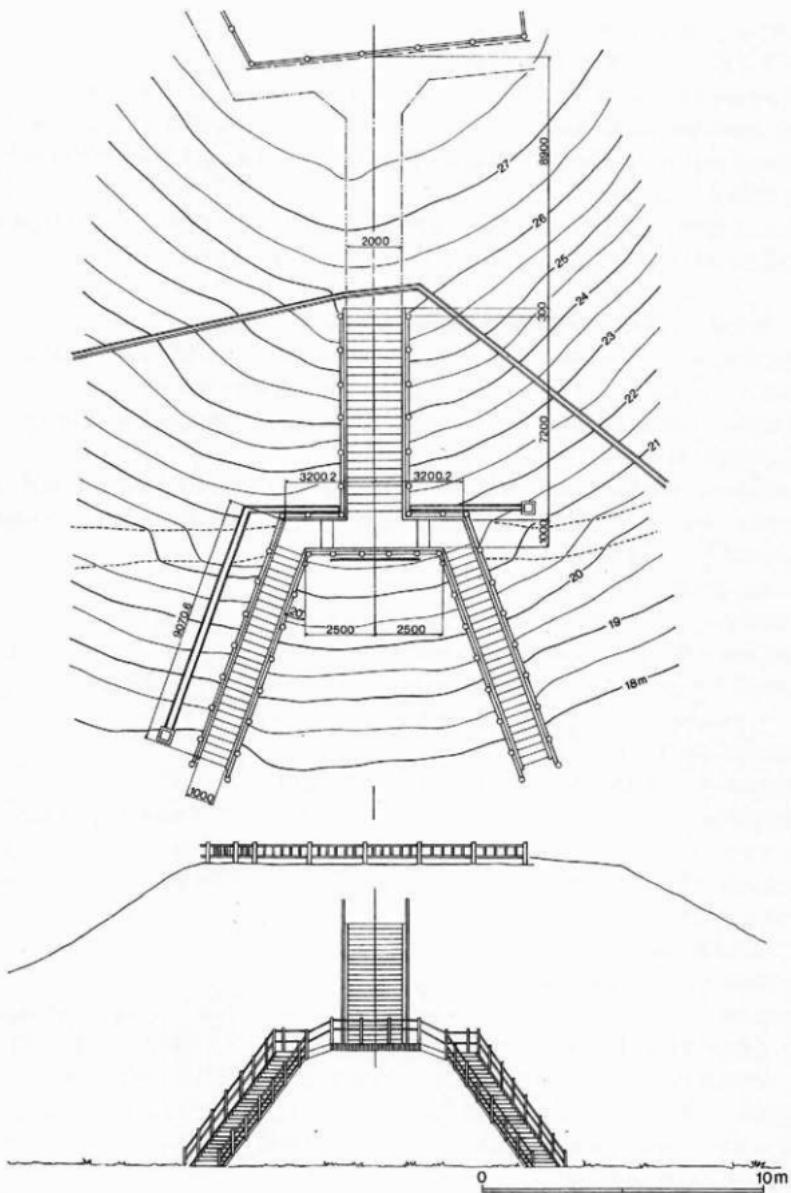
第91図 階段の設置工事

上記③の工事を実施した。新規に造成した法面に見学者の流れを考慮して、中段に踊り場を設け、その上部が幅2m、下は二股に分かれた幅1mの形状とした鋼製階段を設置した。利用者の安全と登頂のしやすさを考慮し、ステップを歩道橋の基準に即して設計してあり、擬木の手すりを取り付けた。階段上部から墳頂部へは傾斜は緩くなるが、斜面を登らなくてはならないので、傾斜に合わせて幅2mの擬木階段を12段設置した。墳丘西側の丘登頂階段は撤去した。

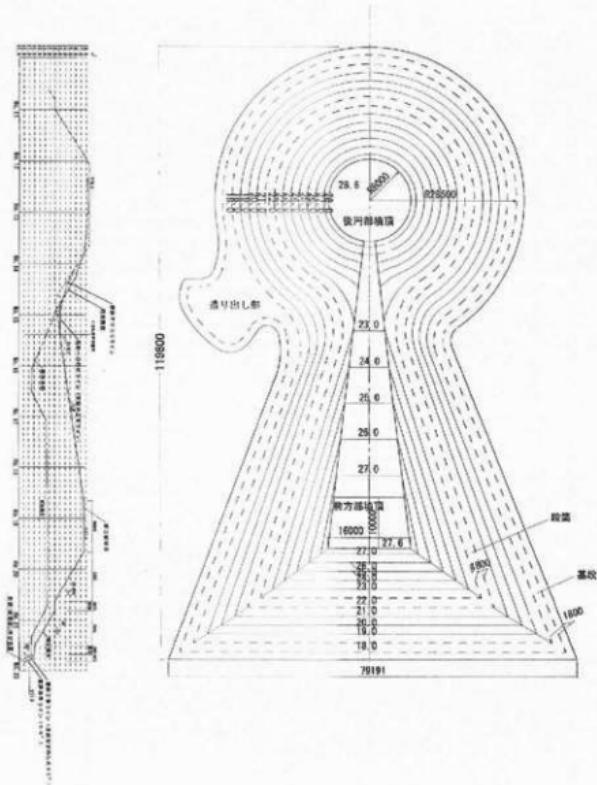
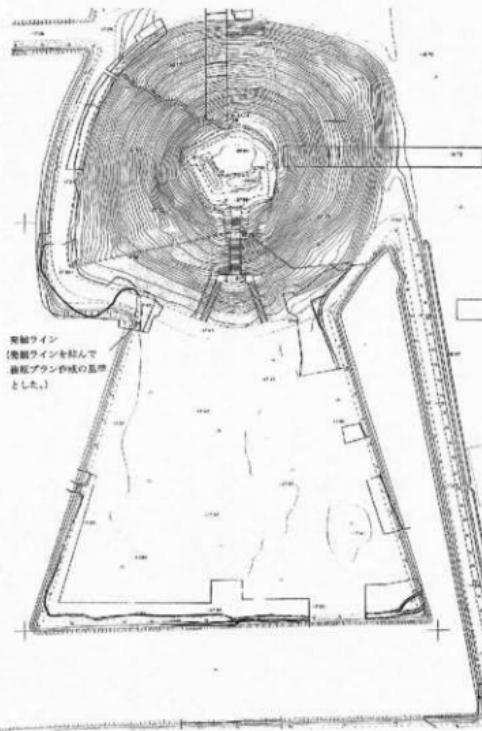
第92図 現況図(右)・復原プラン図(左)(1/1000)

調査で確認された遺構ライン（現況図）を復原の基礎とする。遺構ラインを結び、ラインから内堀傾斜角50°で旧地表面の標高18.0mまで伸ばしたラインを基壇の外側のラインとし、墳丘の外郭ラインとする。

頂部標高、同平坦面の規模は前掲のとおり。また前方部前端の墳裾より頂部へ30°の傾斜で斜面を構成していくと頂部平坦面の位置が決定する。なお、頂部平坦面は、墳丘中心軸線に対し左右対称とする。

くびれ部の幅は、昭和12年作成の実測図に基づき6.2mとし、また頂部高は前掲のとおり23.0mとして、頂部平坦部のラインと結び墳頂の形とする。さらに、この墳頂のスロープを延長し、22.0mとなる点を求めておく。墳丘平面部の南側の角より墳丘の外郭ラインへ垂線をおろし、この垂線で切った頂部より基壇までの高低差9.6mとなる断面を考える。墳頂と基壇を結んだ斜線と高さ22.0mの面との交点を中心として幅1.8mの段築をとる。平面上で、この点と先ほど求めた高さ22.0mの点を結んだラインが段築のラインとなる。前方部から復円部へは、立面上にも平面的にも曲線状にすりつくような墳頂面を想定した。

以上により、墳丘の外郭ライン、基段のライン、墳頂の形と位置、段築のラインが決定された。造出し部については、発掘ラインから内堀傾斜角50°で墳丘裾の標高18.0mの高さまで立ち上げたラインを造出し平坦部のラインとする。

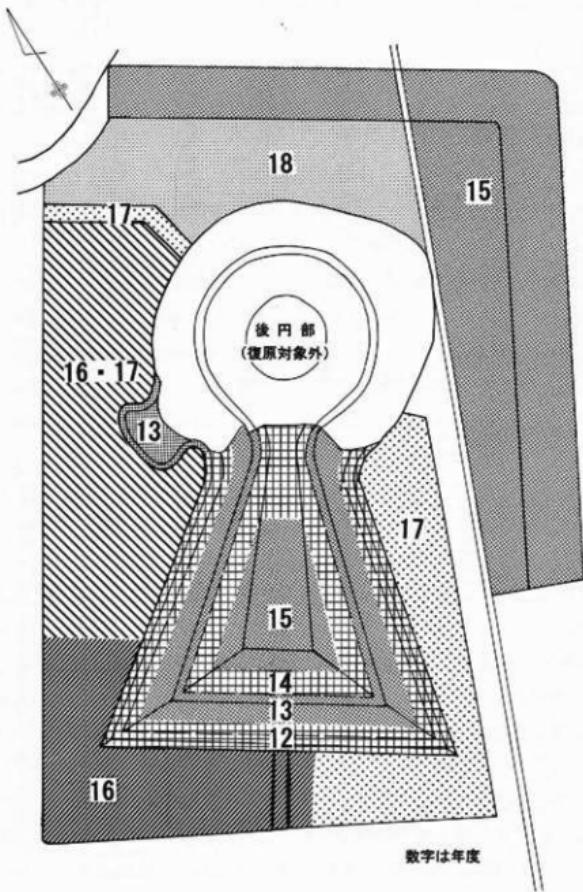
第94図 墳丘復原工事年度別工区配置図

ほぼ失われていた前方部の復原は、第4章で示した設計に基づき、平成10・12～15年の5か年で実施した。なお盛土材は、鴻巣市内の下水道工事で発生したロームの残土を使用し、県道南側、古墳群東隣の公園拡張予定地にストックヤードを設け仮置きした。造成に並行して、敷鉄板による仮設道路を設け10tダンプカーで前方部に搬入した。総盛土量は約17000m³である。造成はバックホウとブルドーザで行った。施工にあたっては、後円部の見学者に配慮した安全管理、また数年に渡り実施するため盛土の雨水対策に留意した。工事特記仕様書に盛り込まれた関連事項を挙げる。

平成16年度～事業最終年度の18年度にかけては、復原工事の主体が塙丘から内堀修景に移った。工区を3か所に分け、年度ごとに順次実施した（第94図）。平成16年度は、内堀西側から南側について④を延長約353m設置した。また泥だめ樹を4か所設置した。⑤は前方部南側西半分と前方部西側南半が完成上面まで出来上がり、前方部西側北半は碎石舗装までとし、上層敷砂利は翌年度工

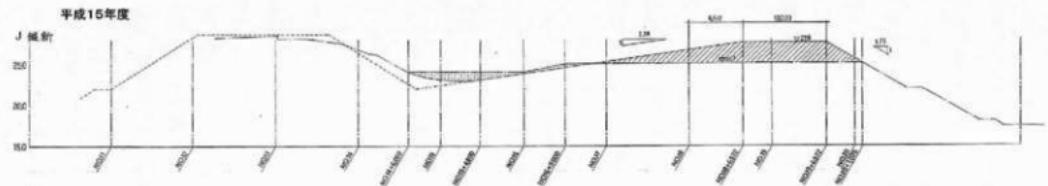
第95図 墓丘復原盛土計画図(1/600)

平成12年度は、前方部基壇面の造成と前方部下段下部を造成した。基壇は、確認調査で把握された前方部裾の図上プランを座標化して現地で位置出しを行い、上面の標高を18.0mとして盛土造成した。墳丘造成は、基壇上面から法面傾斜30°を基準に約1～1.5m盛土した。上面の標高は19～20.5mとなり、使用した土量は約900m³である。また、内堀は、当面の仕上げ面を標高17mとし、法面傾斜35°で底部まで仕上げた。なお盛土造成にあたっては、法面の崩落を防止する目的で、松丸太とポリエチレン型ネットによる「しがら柵」を設置した。そして法面造成を行い、完成法面には施工面保護のために種子吹付け工事を行った。しがら柵工事については節を改めて後述する。

平成13年度は、前方部下段上部を造成した。テラス部にあたる上面の標高は22.0m、土量は4740m³である。後円部との擦り付け部分については、盛土崩落の危険があるため、昭和57年に法面造成工事を行った範囲について段切りを施した。しがら柵工事、法面整形工事、完成法面には種

子吹付け工事を行い、前方部下段の造成工事が終了した。また、造出しは、確認調査で把握されたプランを座標化して現地で位置出しを行い盛土成形した。上面の標高は18.0mである。また、翌年度以降の盛土工事に備え、前方部西側に盛土スロープによる仮設搬入路を設置した。

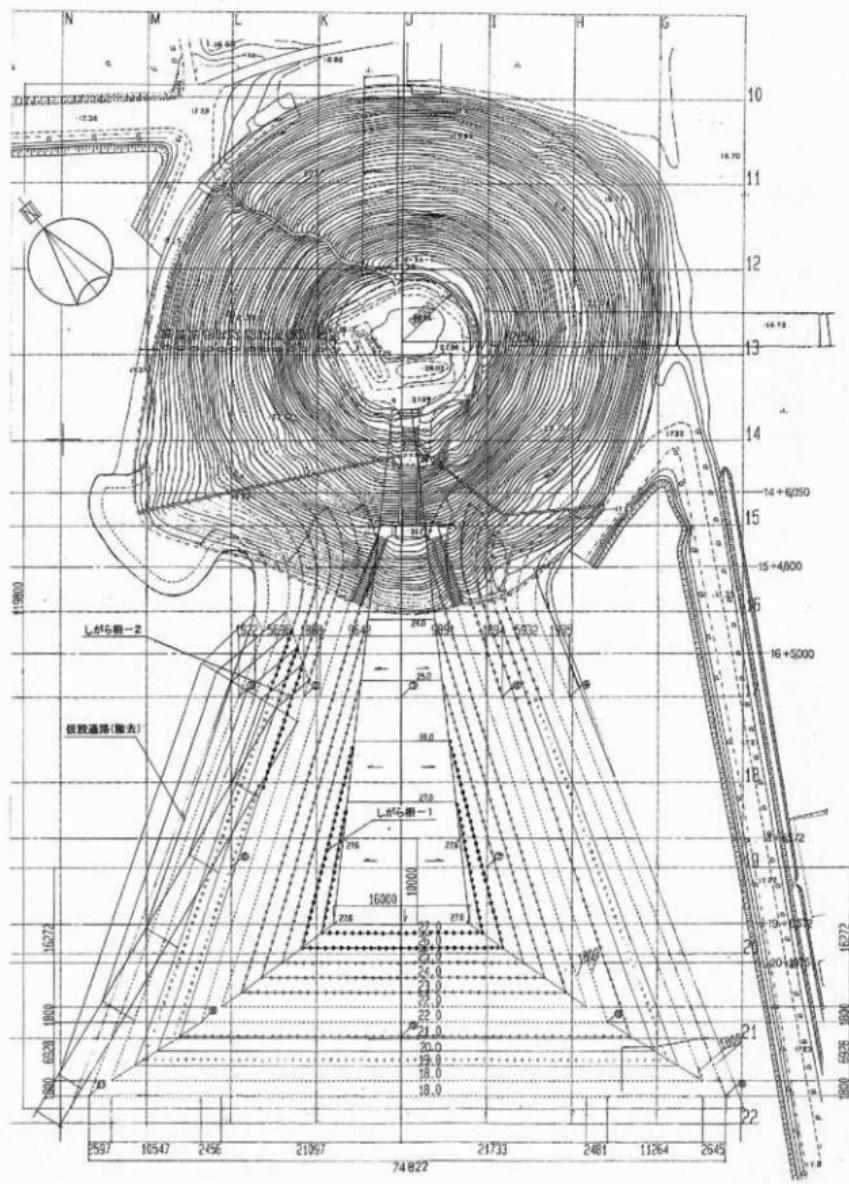
第96図 填丘しがら柵配置図(1/600)

平成14年度は、テラス部の上（しがら柵-1）と下（しがら柵-2）を実施した。しがら柵-2は平成13年度盛土である標高21mラインの南面～東面コーナー付近に70本、テラス外辺である22mラインのくびれ部付近東面24本、同西面21本。しがら柵-1は当年度盛土に伴うもので、標高23～25mラインの3段を3面ぐるりに巡らした。23mライン160本、24mライン120本、25mライン98本で、延べ、しがら柵-1は376m、378本。しがら柵-2は115m、115本である。

盛土工事最終年度である平成15年度は、最上部である標高25・26mラインに沿った3面（しがら柵-1）と、仮設搬入路取り付き部分にあたる、西面・標高19～21mライン、平成13年度工区南延長部分（しがら柵-2）に設置した。しがら柵-1は25mライン55本、26mライン83本、延べ121m、138本。しがら柵-2は19mライン10本、20mライン8本、21mライン18本、延べ30m、36本である。

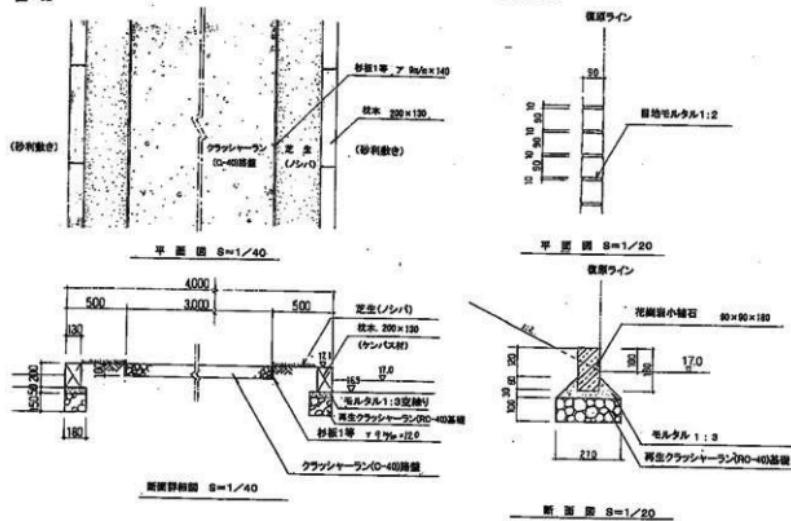
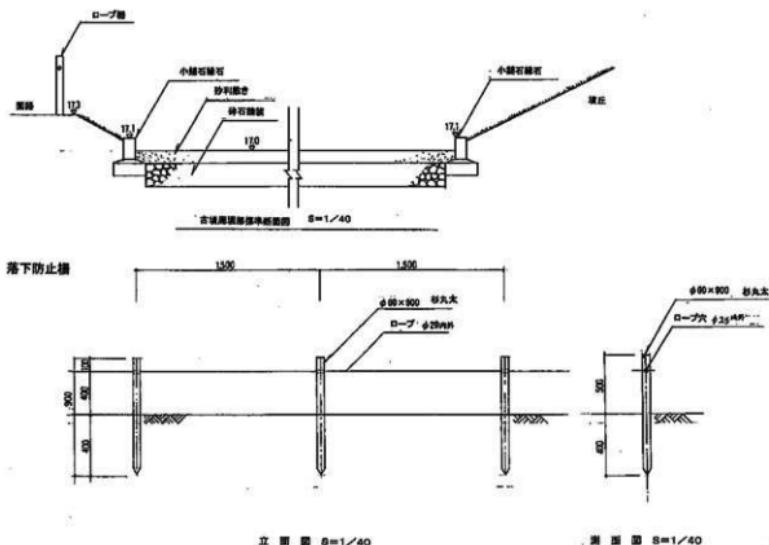
第102図 周辺條量・園路詳細図(1/20:1/40)

平成17年度は、②として後円部西側の既存園路の撤去を行い、内堀完成時の標高に合わせて造成した。幅3m、長さ33mの碎石舗装の路面造成を行い、両側面に幅50cmの芝貼り部を設置した。縁辺は枕木により境界を区画し、両端に丸太階段を設置した。①では、後円部西側園路両端に丸太階段（5段×1か所、2段×1か所）を設置した。④では、前方部の西側・南側及び園路両側にロープ柵を設置した。

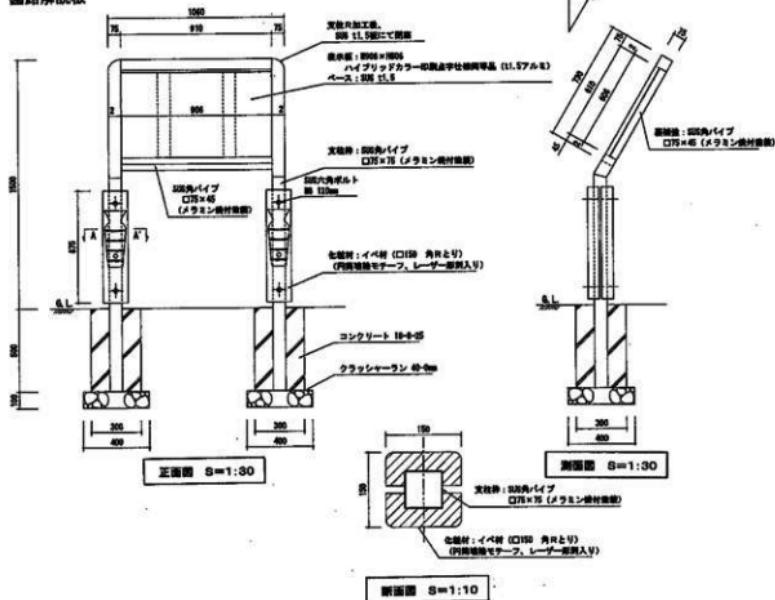
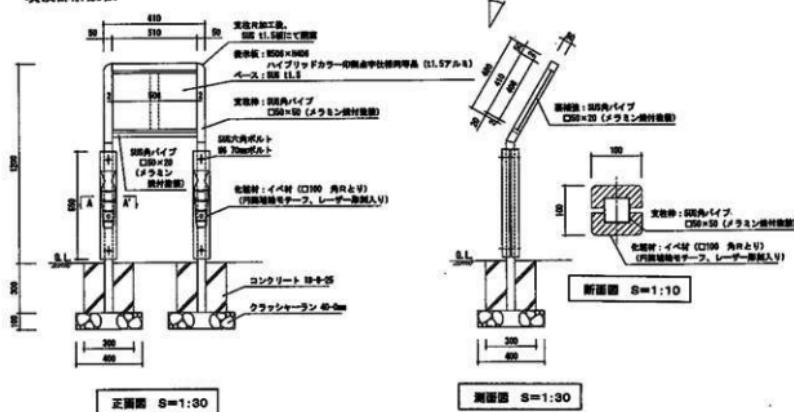
第104図 解説板設計図(立面1/30 断面1/10)

各古墳に設置されている解説板の多くは経年劣化が進んでおり、塗装が剥離し、情報が欠落したものもある。また設置年度によって仕様がまちまちであり、古墳群としての統一感を欠いている。今後各古墳解説板の更新を進めていくにあたっては、今回のA仕様を基本仕様として踏襲し、古墳群としてのまとまりを認識できるよう、整備していく方針である。

解説板：古墳の情報を掲示して、見学者が古墳を理解することを助ける。位置は、見学者の目につきやすい地点とする。形状は、見学者が読みやすく、見栄えの良いものとする。子供や車椅子

の利用者を考慮して、高さ・角度を決める。材質は、耐久性が高く維持管理のしやすいものとする。色彩・配色は、弱視・老年の利用者に配慮した大きさ・色のコントラストとし、耐久性の高い印刷とする。

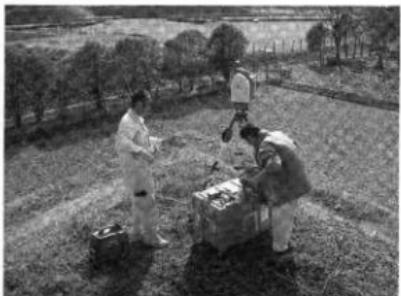
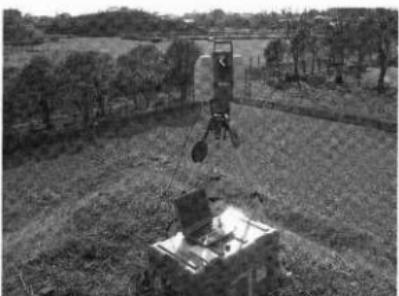
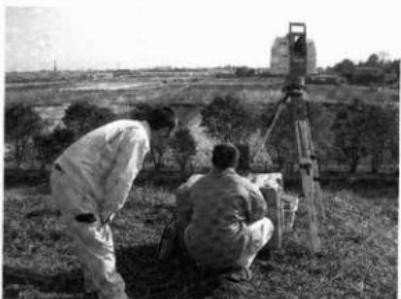
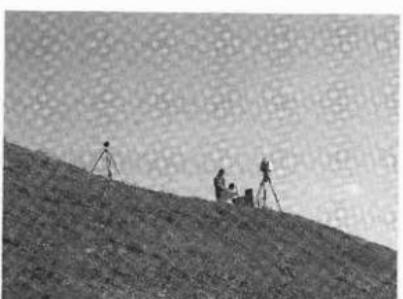
今回の測量は3次元レーザー測量によって行うもので、埼玉古墳群の調査では初めての測量方法である。これは3次元レーザースキャナを使用して、広範囲で高精細なデータが短時間で取得できるもので、3Dの点群データから平面図はもちろん断面図や3Dモデリングなどが作成可能となる。また、各種計測やCGを作成することも可能となり、経年変化を調査するには現状では最適な方法であるばかりでなく、今後の利用・活用範囲は大きく拡大するものである。

写真8 3Dレーザーシステムの設置

写真9 機器の設置完了

写真10 測量開始

写真11 復原した前方部での測量状況

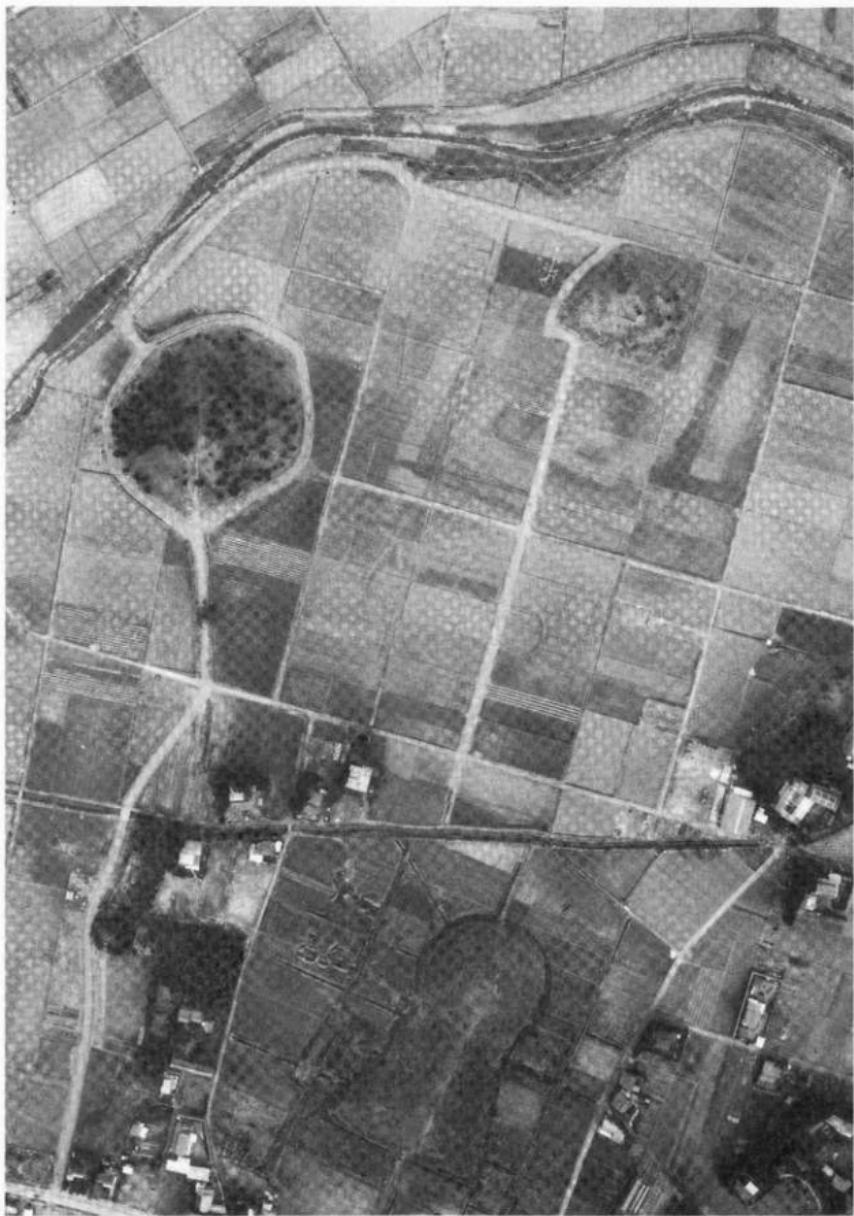
写真12 地下構造の浮かび上がった稻荷山古墳付近の航空写真

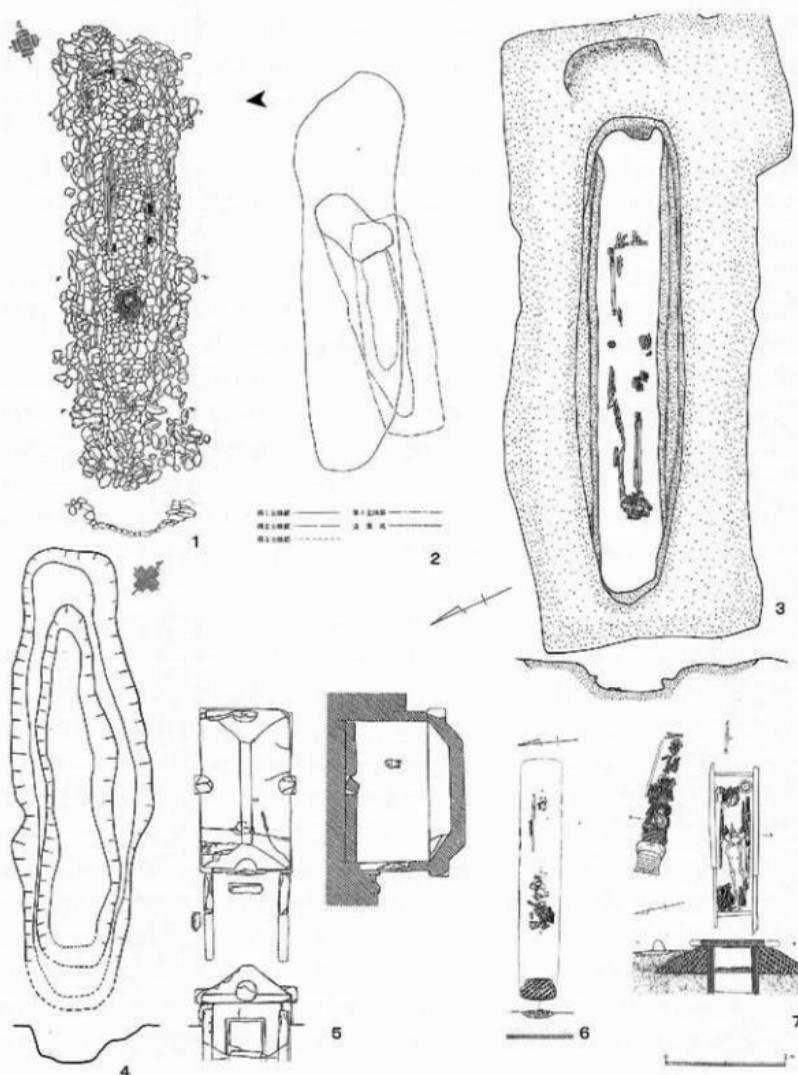
第106図 埼玉福荷山古墳と同時期の古墳主体部実測図

1.埼玉福荷山古墳縄梯 2.古海原前1号埴粘土梯と縄梯 3.姉崎山王山古墳粘土梯 4.埼玉福荷山古墳粘土梯 5.江田船山古墳家形石棺 6.江古田金冠塚古墳粘土梯 7.三味塚古墳箱式石棺
