瓦塚古墳

《史跡埼玉古墳群保存整備事業報告書》

保存・整備工事編

埼玉県教育委員会

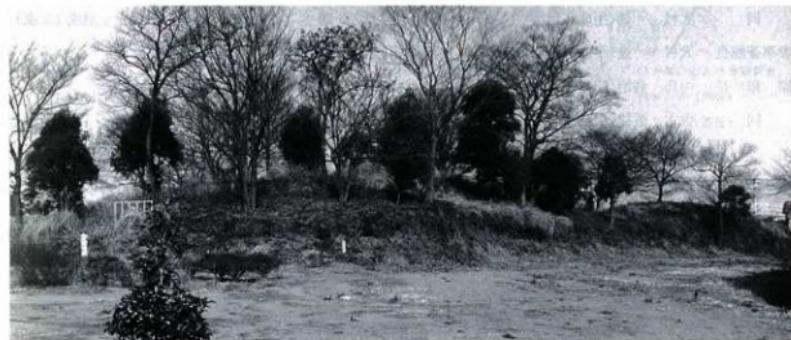
写真1 整備前の瓦塚古墳全景（南東から）

瓦塚古墳は墳丘東側部分が過去に土取りされたために、崖状をなしており、風雨によって崩壊が進行する可能性が大きかった。このため、損壊を防止する緊急性は極めて高く、引き続き見学に供するための保存修理工事を2か年にわたって実施する計画を昭和62年度に策定し、文化庁の補助を仰いで翌年度から実施することになった。

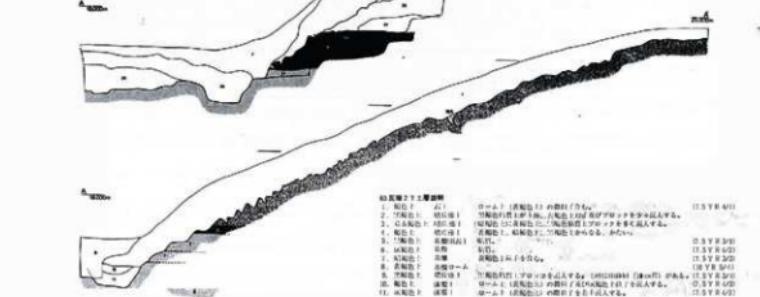
図3 瓦塚古墳土壌断面図

東側後内部に設けた長さ15m、幅2mのトレンチで墳頂付近から現状の墳麓まで設定した。墳頂部付近は地表から約40cm程掘り下げたが、土層に変化はなく、主体部等を想定させる遺構は検出されなかった。

墳丘部分では、若干の埴輪の小破片が認められたが、埴輪列の存在は確認できなかった。表土の厚さは全体に50cm程で、以下は、ほぼ水平に互層となつた盛土が行われていた(図3上)。

前方部西側に設けた長さ13.5m、幅2mのトレンチである。このトレンチでは墳丘の中程から少し下がった位置で、円筒埴輪列が検出された(図5)。この埴輪列追求のため1.5m程調査範囲を拡張した。埴輪は基部が原位置で残り、上半部は破片となって崩落していた。約20cm間隔で7本が設置されていたが、埴輪の設置場所には、特に平場は設けられていなかった(図3下)。

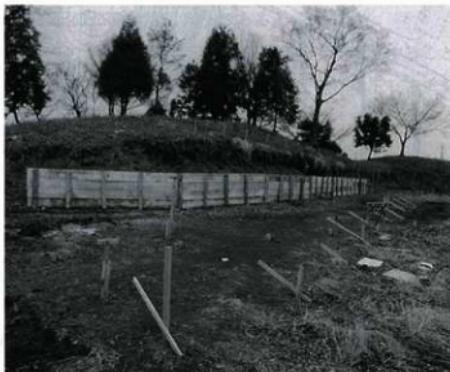
写真2 杉丸太と松板による土留工

初年度は墳丘東側部分の盛土復原工事を実施した。盛土は良質土を使用し、人力によって叩き締めを行ったが、地滑り防止のため、松の厚板を杭で固定して埋設する土留め工事を盛土高の特に大きい部分に併せ行った（写真2）。

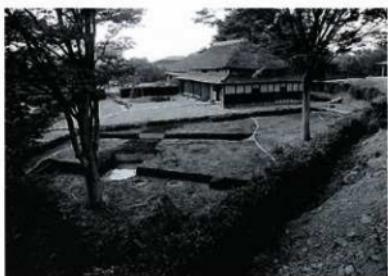
写真12 予想外に広かった南側の外堀

このほか、プラン確認調査によって外堀が予想以上に幅広い（12m）こと（写真12）、中堤の平面プランが左右対称でないことが確認された。また、部分調査によって調査区東端の外堀に横状の掘り残しのあることが明らかとなった。

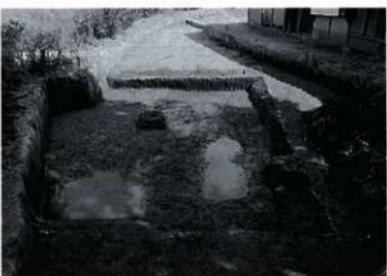
写真13 明瞭に現れた内堀の隅角部

②前方部前面に設けた調査区（B区）では、ほぼ直角に曲がる中堤の隅角部が良好な状態で検出された（写真13）。

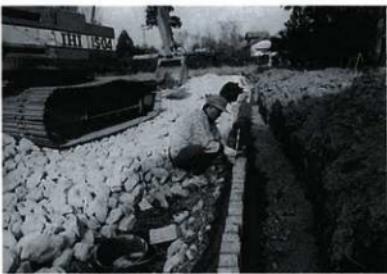
写真15 東側外堀の周堀立体表示工事

墳丘東側の外堀と墳丘西側の内・外堀の一部について周堀立体表示工事（写真15）を施工した。これは平成元年度に実施した東側内堀の表示方法と同一手法を取るもので、50cm掘削の後、栗石を入れ、表面を小砂利で仕上げて、排水を考慮した立体的な堀の表示を行うもので、特に説明がなくとも、見学者に視覚的に堀であることを知ってもらう効果を期待できるものである。

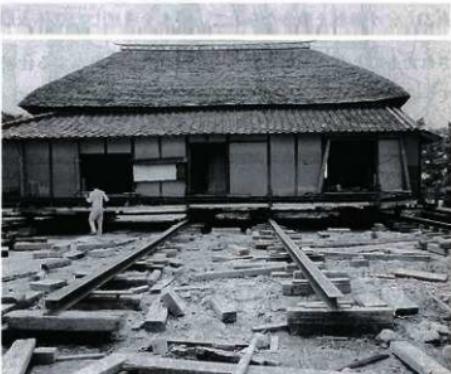
写真18 旧山崎家曳家工事 (ジャッキによる持ち上げ)

瓦塚古墳の整備工事に先行して、移築民家である旧山崎家の曳家工事を県単事業として実施した。施工は行田市内の横田算段師に委託し、旧山崎家をジャッキアップした後に、台車を差し込み2本のレールを敷設して、その上を南側に20m移動させた(写真18・19)。

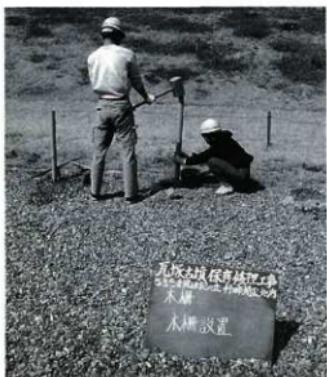
写真 20 塗丘周囲の木柵設置

遺構の保護と安全管理のため、墳丘の周りに囲柵を設けた(写真20)。仕様は協議会で承認されたとおりであるが、あまり太い杭を用いると厳めしい感じを見学者に与えるとともに、墳丘の眺望の支障になるため、必要最小限の細い丸太を使用することになった。

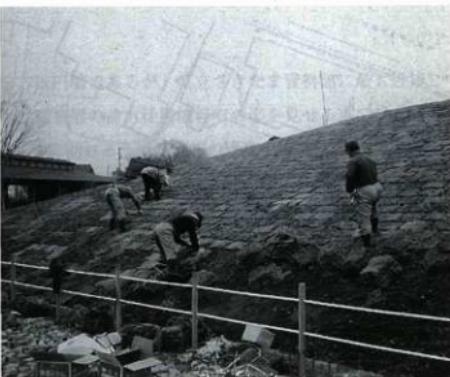
写真 21 前方部正面張芝工事

剣菱形であるかどうかの判断材料を得てから整備するために墳丘復原工事の中では最終工事となつた前方部の墳丘前面について、周堀立体工事で出た排土を利用して盛土と整形を行つた。その仕上がり面は主軸上に稜線のある剣菱形とした。表面には盛土保護のために野芝の貼り芝を施した。

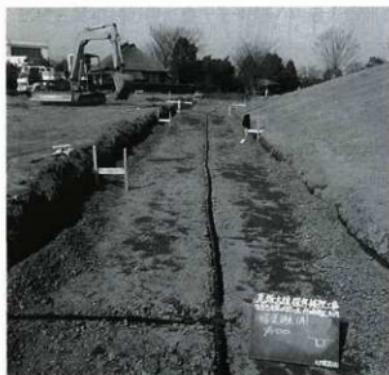
写真 22 前方部正面部分の暗渠排水溝工事

前方部南側の内堀と外堀について、50cm掘削の後、透水管を敷設し(写真22)、栗石を入れ(写真23)、小砂利を敷きならして、排水を考慮した立体表示を行った。この透水管は民家の庭に埋設されたものと共に雨水を集め、南側の用水に排水する仕組みになっており、立体表示で窪地となっている内堀と外堀の湛水を防止する目的で今回設置したものである。

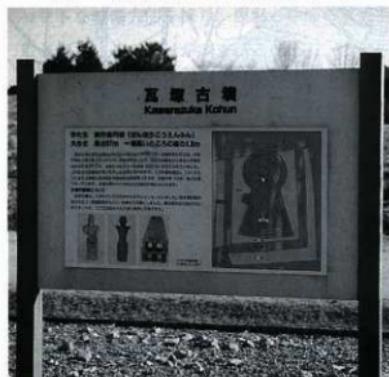
写真 24 説明板

外堀ブリッジの外側に説明板1基を設置した(写真24)。古墳の名称と形態及び規模を大文字で

示したほか、調査でわかったことや整備の方法について小学校高学年なら理解できるような平易な説明を行った。また、瓦塚古墳から出土した琴弾きの男子埴輪、両手を前に伸ばす女子埴輪、高床構造の家形埴輪の写真をシルクスクリーン印刷し、瓦塚古墳の平面図を大きく掲げた。

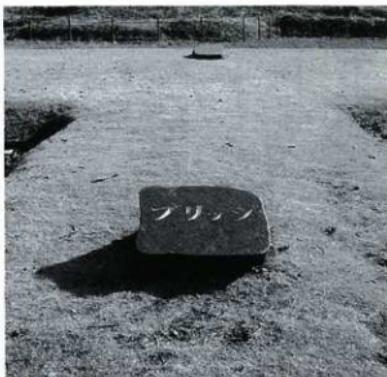
写真 25 自然石による遺構表示板

遺構の表示板はそれぞれの遺構に11基設置したが（写真25）、当初候補としていた陶板よりも自然石の表面を磨き加工したもののはうが耐久性に優れ、かつ安価であることから、仕様の変更をすることになった。
