奈良時代の瓦窯跡を新発見

—二条大路木簡記載の「越田瓦屋」—

平城京南方遺跡 北之庄町

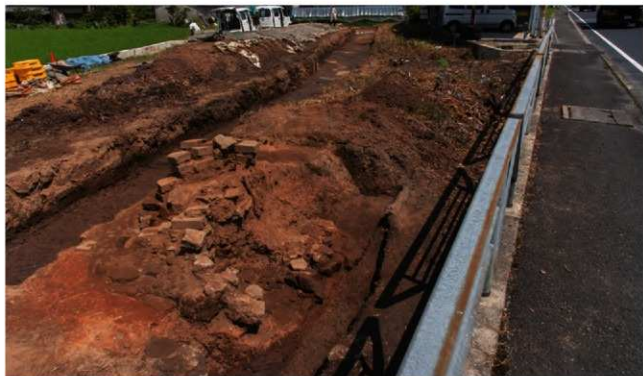
調査地全景（南から）

平城京跡南側にある平城京南方遺跡の東南端で、新たに奈良時代の瓦窯を1基発見しました。現場は旧国道24号線の西側に接し、周辺の水田よりやや小高い土盛りがあり、この土盛りの東側斜面に瓦窯が築かれていました。瓦窯は東西方向に細長い形に復原できますが、東側部分は旧国道の道路擁壁により破壊され、西側部分の長さ約2.4m分が残るのみです。今回の発掘調査は限定的な調査のため、瓦窯の詳細な構造等は不明ですが、僅かな情報からその姿を追ってみましょう。

煙道は磚を積み上げて作る点の特徴です。7段分（高さ約0.5m）の磚積が確認出来、南北に平行する2条の磚積の間の約0.7mが煙道と考えられますが、未調査のため詳細な構造は不明です。

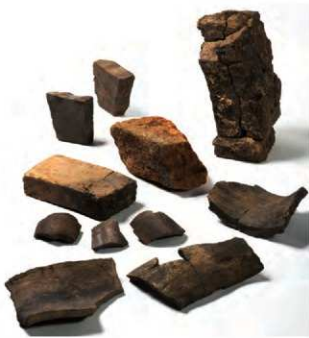
出土瓦類（手前は製品とみられる丸瓦・平瓦、それより奥は窯の構築部材である埴・日干煉瓦）

出土瓦埴類には丸瓦・平瓦・埴・日干煉瓦があります。このうち埴・日干煉瓦には、繊維が入った粘土が溶着しており、瓦窯の構築部材であったとみられます。埴の中には、両端部の長さが異なるものがあり、これらは瓦窯の天井部に用いられた構築部材と考えられます。

瓦窯の製品とみられる平瓦には、凹面に横骨痕の無い「一枚作り」と、横骨痕らしき浅い段差が残るものに分けることができます。後者は一見「桶巻き作り」とみられますが、凹面の側縁に沿って布端の圧痕あり、また隅部の破片には布端の圧痕がL字形に残っているものがあります。このような痕跡は布袋を使う「桶巻き作り」によるものと考え難く、短冊形の板をならべた成形台を使用し

た「一枚作り」と考えられます。平城京出土瓦の研究では、このような短冊形の板をならべた成形台による平瓦の製作は、730年頃には終息しているとみられており、今回発見された瓦窯の操業年代を考える手掛かりともなります。

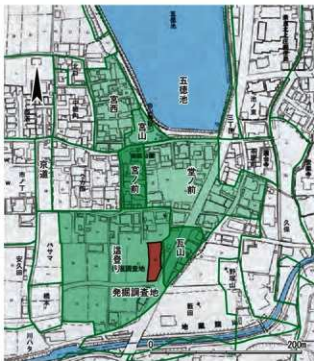
調査地と周辺の字名（1/5,000）

今回の調査地周辺には、「瓦山」・「這（灰？）登り」等の瓦窯を連想させる字名がみられ、周辺に多くの瓦窯の存在が想定されます。調査地北側にある五徳池は、古代には「越田池」と呼ばれていました。長屋王邸北側で発見された膨大な数の二条大路木簡のひとつに、「越田瓦屋」の記述があり、池の周辺に造瓦所があったことが想定されていました。今回の瓦窯跡の発見は、「越田瓦屋」が実在したこと裏付けたものと評価できます。
