特別史跡 無量光院跡第32・42次発掘調査報告書

一般県道平泉停車場中尊寺線電線共同溝整備事業関連遺跡発掘調査

岩手県平泉町文化財調査報告書第143集

# 無量光院跡第32・42次発掘調査報告書

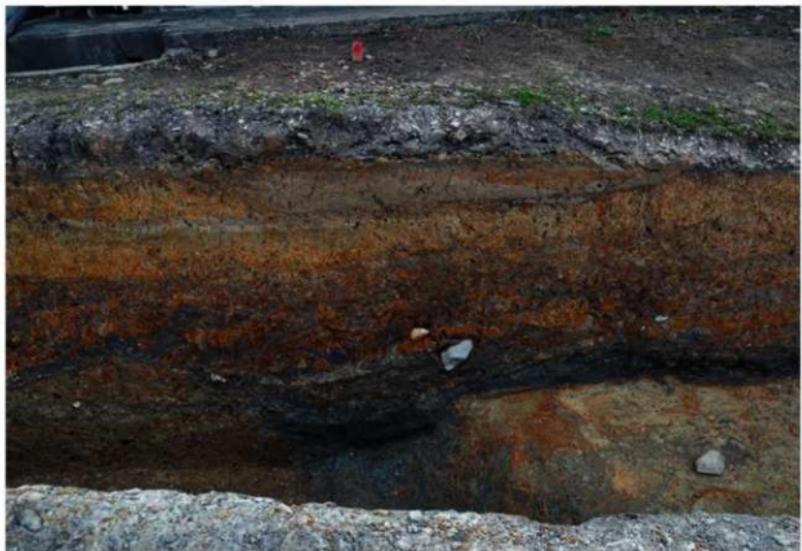
42次 北区SD 1 断面 (北西から)

整地層の下からは、幅1.2m、深さ50cmの溝（S D 1）を延長1.2m程確認し、その下層には灰黃砂を主体とした整地層が堆積していた。堆積の流れは南から北へ土砂が堆積することが看取され、出土遺物の年代から無量光院跡造営期と判断される。ただし、整地層下 S D 1 及び27・29層は無量光院以前である可能性が高い。

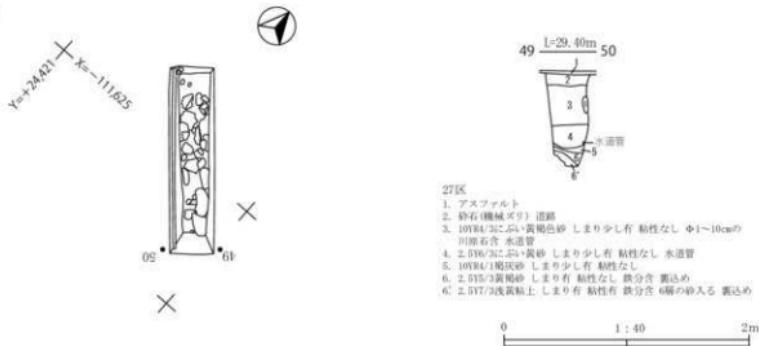
第16図 27区

無量光院跡北西側では、北に隣接する猫間が淵との間が2 m程の高低差があるが、道路拡幅時の盛土造成によって本来の地形が埋められていたことから、12世紀当時の地形把握が課題となっていた。26・27区において道路拡幅前の間地石を検出した。調査区は現在の路側帯にあたっており、現在の道路は北側に向かって何時期か拡幅を行っていた可能性がある。

〈位置・検出状況〉 26・27区で検出した。

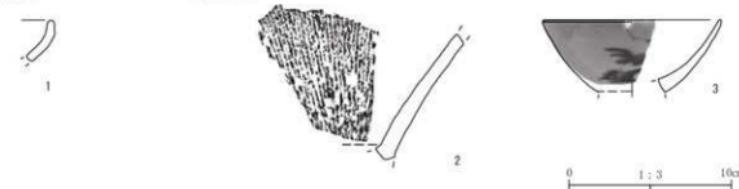
第17図 32次調査出土遺物

**かわらけ** 破片主体で13点出土した。大半が10区からの出土で無量光院跡に伴うと考えられる整地層からの出土である。手づくねとロクロかわらけが混在し劣化・剥離が著しい。破片が多く掲載できたものは10区の整地層から出土した手づくねかわらけ 1点 (No. 1) のみであった。他に 1・24・26区から各 1点出土しているが、近代の道路側溝埋土もしくは検出時の出土である。

**磁器** 近代以降の磁器が12点出土した。細片主体で掲載できたのは、1区から出土した 2点 (No. 2・3) のみであった。

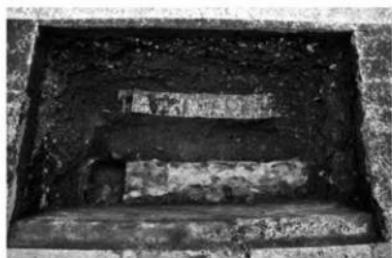
10区断面（北西から）

〈堆積状況〉 にぶい黄褐色粘土を主体としており、周辺の様相に近似している。9区は検出のみ、10区は後世の影響でグライ化している。

〈出土遺物〉 10区において、かわらけ12点が出土した。このうちNo.1の手づくねかわらけを掲載した。

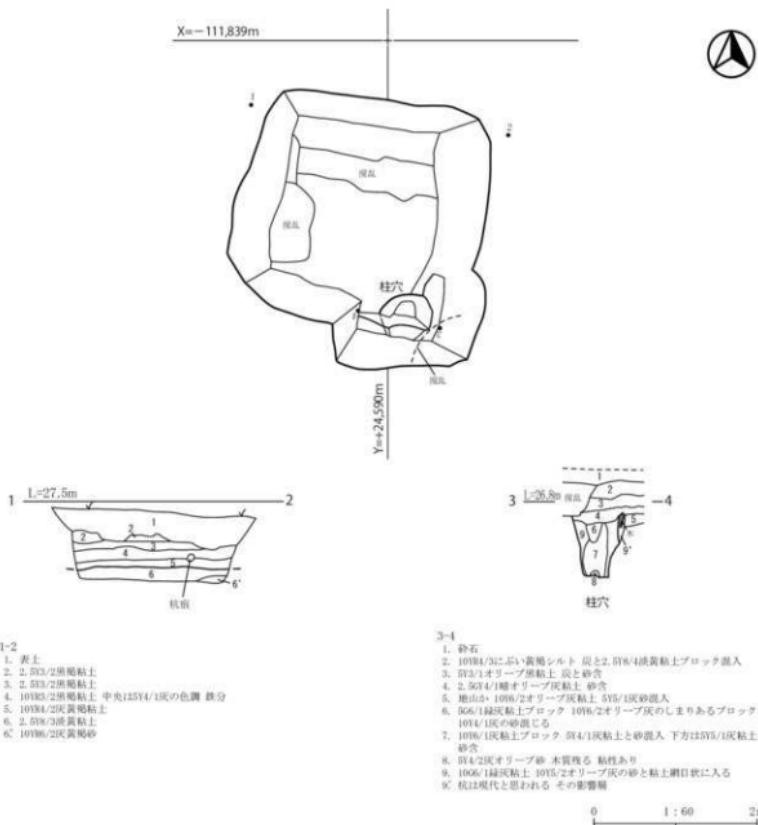
第19図 42次調査南区

本調査区は、既存の発掘調査成果から地上機の設置位置を重要遺構に抵触しないよう協議を進め設定した調査区である。全体的に搅乱が著しかったものの柱穴を1個検出した。

〈柱穴〉 調査区南東隅で検出した。円形状を呈し、径65×[40] cm、深さ88cmを測る。埋土からかわらけ片が出土しているが流れ込みのため、柱穴の帰属時期は不明である。

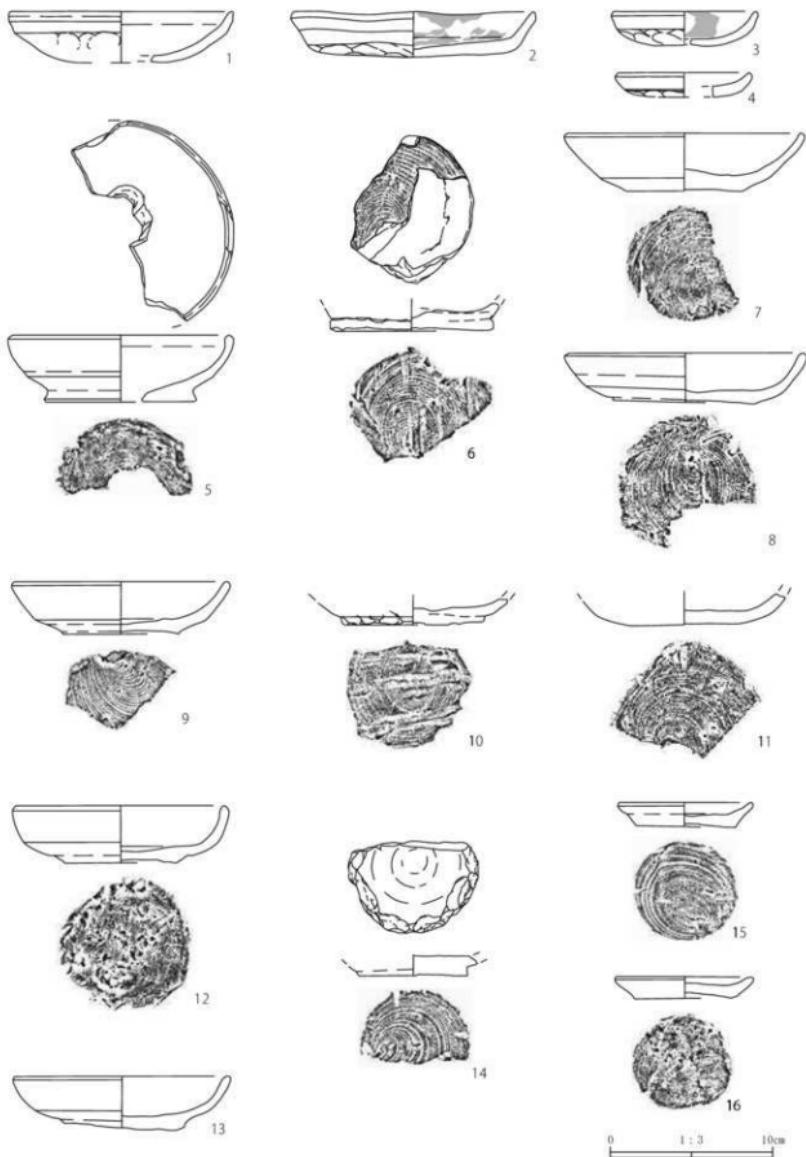
第20図 42次調査出土遺物（1）

**かわらけ** コンテナ3箱出土し、残存率の高い27点を掲載した(No.1~27)。手づくね、ロクロ双方出土しているが、実測可能な個体はロクロが多い。北区のSD1と整地層中からの出土が多い。

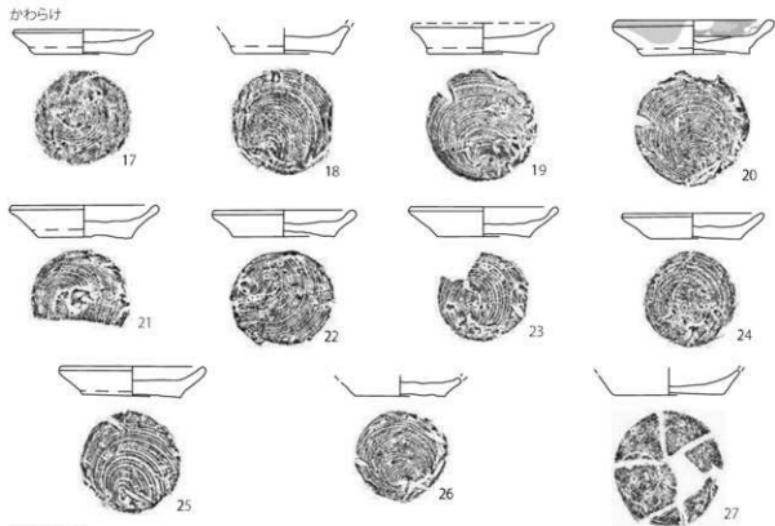
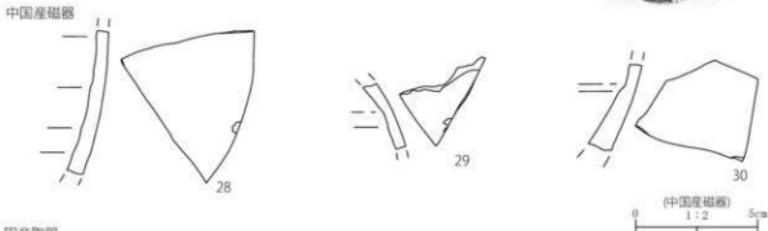
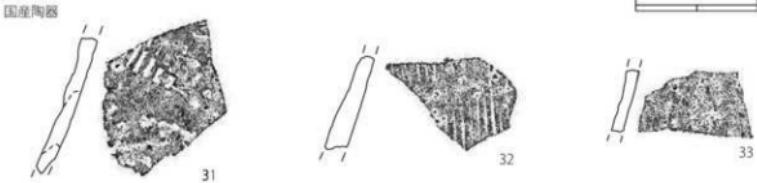
第21図 42次調査出土遺物（2）

**中国産磁** 中国産白磁壺片が3点出土した。北区整地層とSD1から各1点(No.28・29)、南区の覆土中から1点(No.30)出土し全て掲載した。

**国産陶器** 涼美甕片が北区SD1埋土から1点(No.31)、須恵器系甕片が整地層中から1点(No.32)、南区地山直上から常滑片が1点(No.33)出土し、掲載した。

**土壁** 北区の整地層下やSD1から31点出土した。このうち2点(No.37・39)を掲載した。

**砥石** SD1の下層からNo.59の砥石1点が出土し、掲載した。

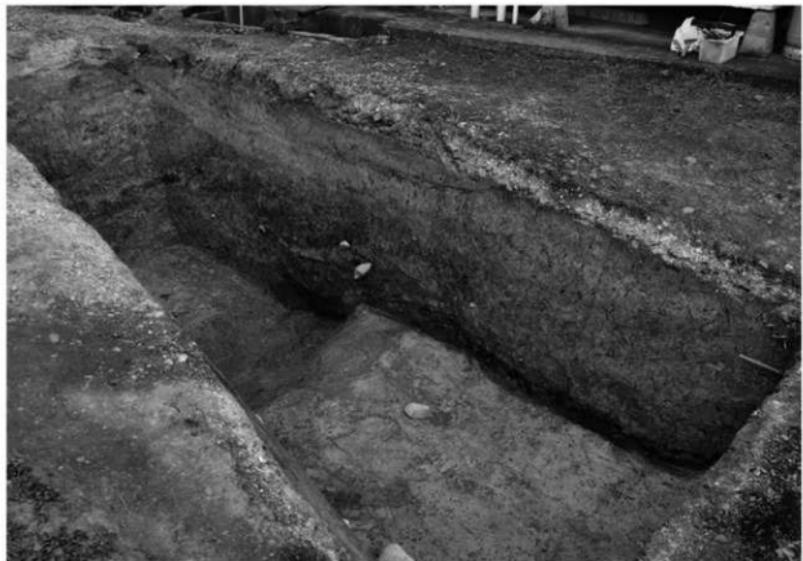
北区断面 1-2 (北西から)

全面で無量光院跡の整地層を検出し、その下層から溝跡（S D 1）を検出した。調査区はかつて住宅があった地点で道路際の南側が低く北側が若干高い地形であった。全面で整地層が1.05～1.8m程厚く堆積しており、その下から地山面を検出した。整地層は地山起源の明黄褐色シルトや黄褐色粘土が85～135cm盛土され、その下層には最大厚10cmの炭やかわらけを含む層（27層）が、その下に腐植土を含む黒褐色粘土（29層）が堆積していた。本来の地形は南西から北東方向に下る緩い傾斜を呈していた。

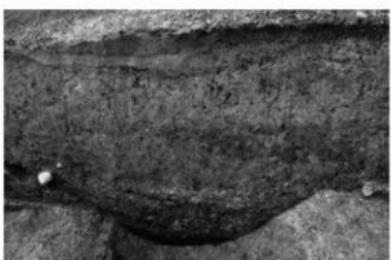
溝断面 (南東から)

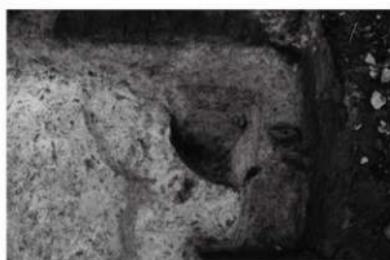
柱穴検出状況（西から）

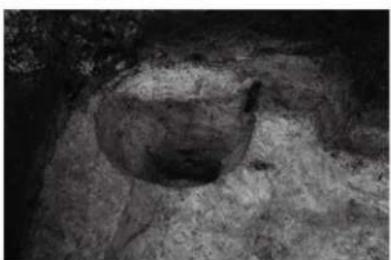
柱穴断面（北から）

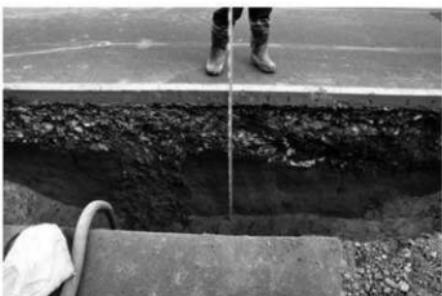
南側の上場は搅乱によって、中央付近で下水道の掘方によって搅乱されている箇所はあるものの全体的に良好な状態で残存していた。今回の立会では23次調査での2~4・5層を確認した。遺物が多く出土するとされていた堀下層に掘削は及ばないことが幸いであった。2層では近現代の陶器を確認し、4層ではかわらけが少量出土した。報告書では2~4層は12世紀の堆積土としていたが、断面観察及び出土遺物から2・3層については12世紀の堆積土ではなく、2層は近代の堆積層、3層は近世の堆積層である可能性が高いと考えられる。4層は從前どおり12世紀段階の堆積層と判断した。

立会箇所断面（西から）

2号堀跡は幅約5m、深さ1.8~1.9m（道路面から底面までは約2.4m）を測る。  
本事業の施工では道路面から1.4mまでの掘削であるため、当該部分（幅約0.8m）の確認を行った。
