# 大土居水城跡 3

—7・8次調査—

福岡県春日市昇町7・8丁目所在遺跡の調査

春日市文化財調査報告書 第89集

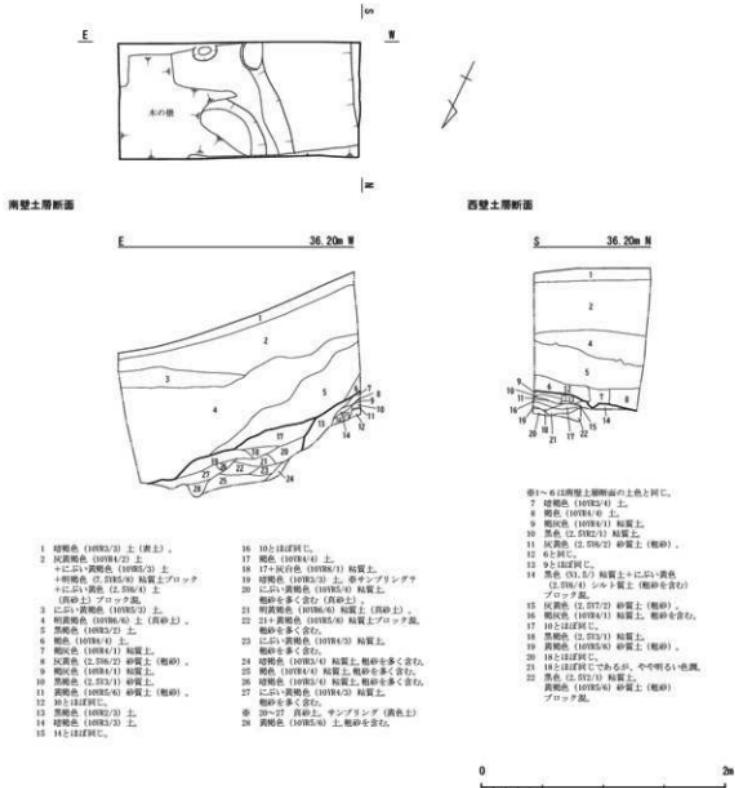
第4図 2トレンチ平面及び土層断面実測図(1/40)

2トレンチは1トレンチの東延長線上で、1トレンチから4m東側の現況斜面に設定した。斜面であるが、現地表面から概ね1mの深さで土星の積み土に達した。2トレンチ内の南半分をさらに20cm程掘り下げた。

西側断面で、積み土は厚さが5cm程の黒色土と褐～黄色土の互層をなす。この互層は5次調査でみられた土星北側の立ち上がり部分と似た様相であった。トレンチ内の東側は、主に暗褐色の粗砂を多

く含む砂質土で、積み土は東側の諸岡川に向かって低く傾斜する。ただし、西側の黒色土と褐～黄色土の互層の上位に堆積していることから、築堤時の積み土か、二次堆積によるものか、今後検討が必要である。

7次調査は市道沿いの擁壁改修計画に先立ち、土壘積み土の残存状況を確認する目的で実施した。対象地は宅地造成により地形が改変され、上成土壘の天端も大きく削られた後に整地されていることがわかった。7次調査で設定したトレンチのうち、明確な土壘積み土と断定できるのは2トレンチの西側である。擁壁改修のための調査であることから、縦断方向にトレンチを設定したが、上成土壘の残存状況を検討する上では十分とはいえない。

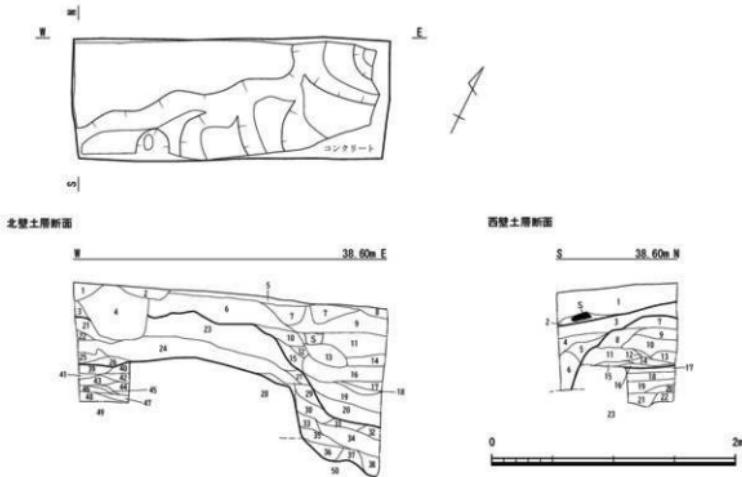
第5図 3 トレンチ平面及び土層断面実測図 (1/40)

3トレンチは土壁上南側の平坦面に設定した。1トレンチと同様に宅地造成時の整地層があり、現地表面から深さ約55cmで土壁積み土に達した。トレンチ内の東側は深さ1.4m程の落ち込みを確認した。したがって、宅地造成時にはこの高さの位置に土壁ではなく、宅地の平坦面を広げるために空洞

ブロックを設置したと考えられる。(注1)

トレンチ内の西側では褐色～黄褐色の粘質土が5～10 cm前後の厚さで堆積し、宅地造成前の土壌積み土の堆積状況がみられる。また、トレンチ内の南半分は地形的に南に低く落ちていること、土の堆積状況から、3 トレンチ西側 30 m の位置にある上成土星の南側法面の延長線上にあたる可能性がある。

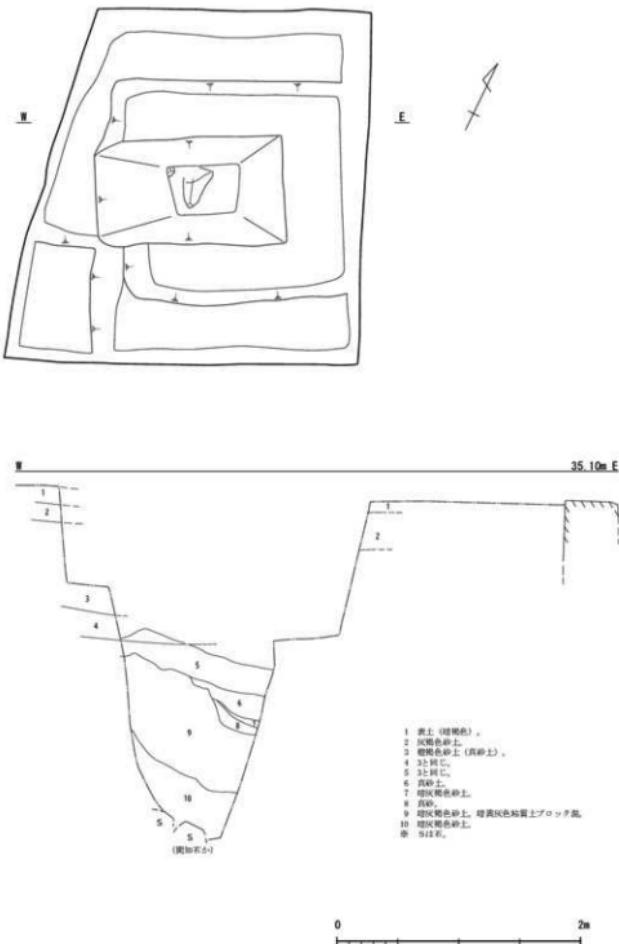
第6図 4トレンチ平面及び土層断面実測図 (1/40)

4トレンチは土壁上から南東側の一段下の平坦面に設定した。この平坦面も宅地造成によるもので、市道沿いに造られた車庫の上部とほぼ同じ高さである。現地表面から約2.9mの深さまで掘削したが、

旧地表面に達しなかった。

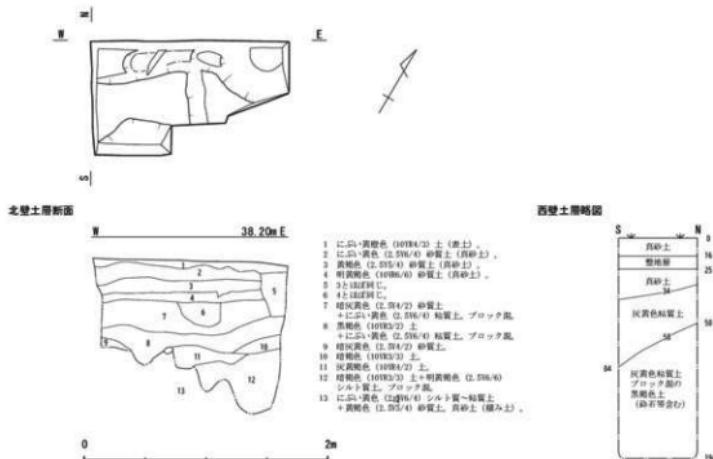
第7図 5トレンチ平面及び土層断面実測図、土層略図 (1/40)

5トレンチは3トレンチから南に3.4mの位置に設定した。旧宅地の倉庫であったコンクリート構造物の西側にあたる。コンクリート構造物を造るために掘削したような掘り込みはみられず、現地表面から深さ約1.9mまで掘削したが、土壘積み土に達しなかった。

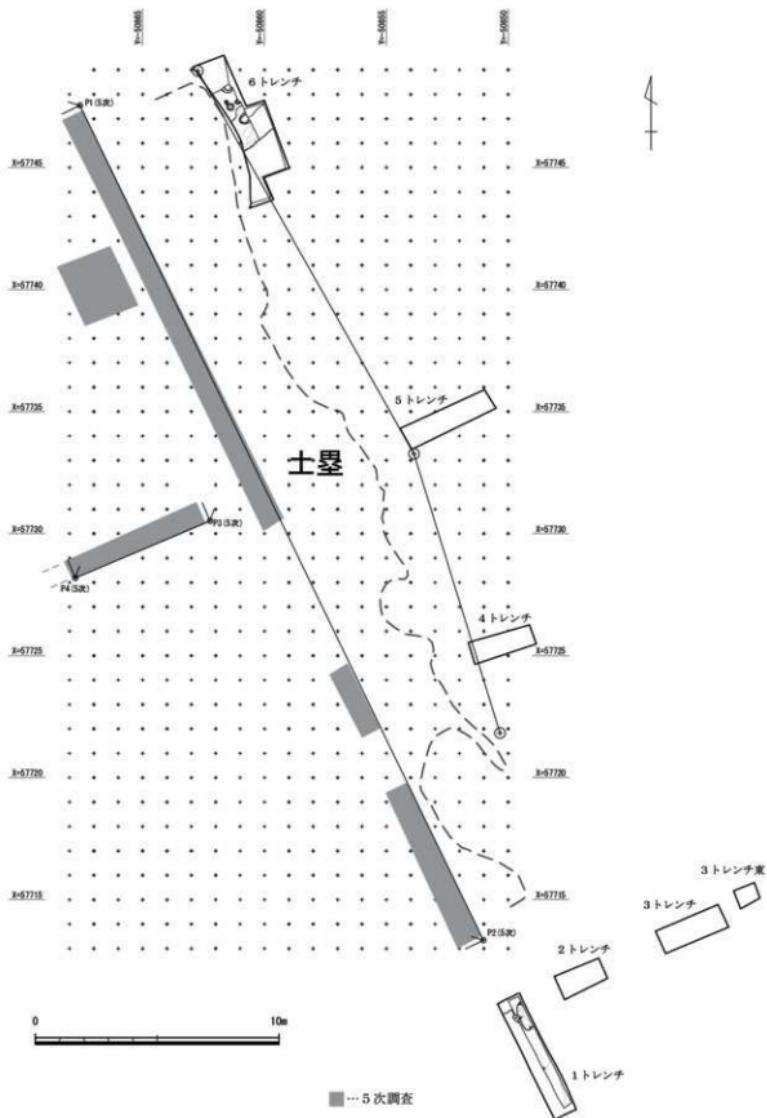
第8図 8次調査トレンチ配置図 (1/200)

発掘調査に先立ち、調査に支障となる土壘上の樹木を伐採し、すでに切通しされている土壘断面を検出し、精査した。この他、土壘の積み土の残存状況を確認するため、土壘の南側、東側、北側にトレーナーを6ヵ所設定し、人力で掘削した。

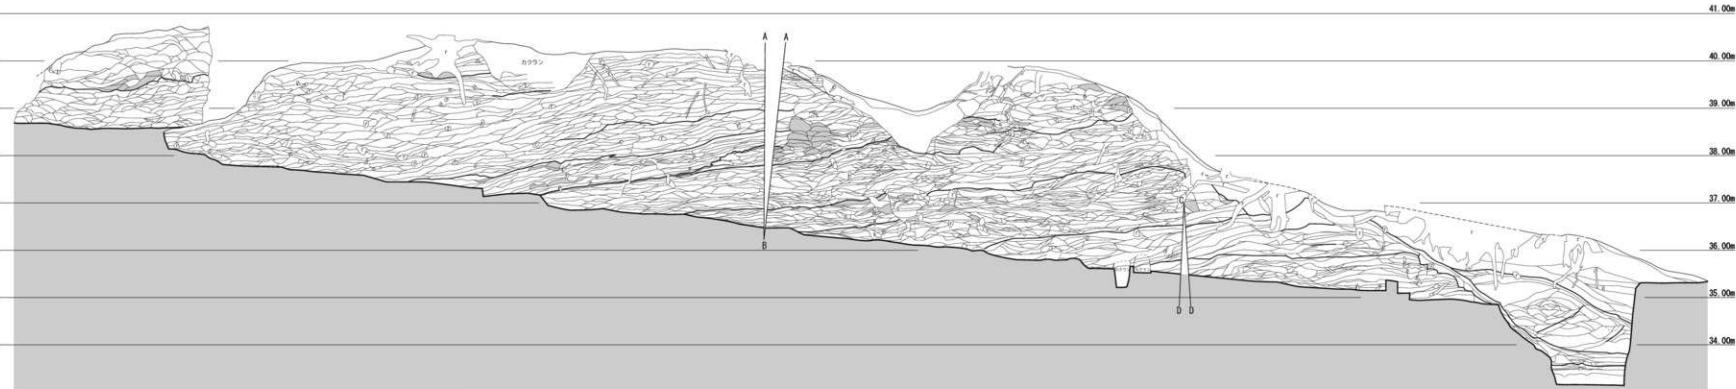
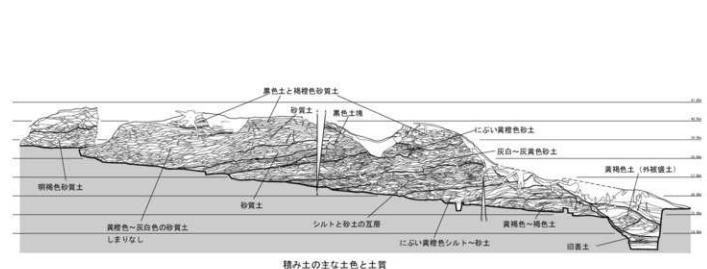
第9図 切通し部土層断面実測図 (1/80)

土壘を横断する切通しで、土壘の積み土を確認した。2次調査で木樋の上に江戸時代以降の溝を検出していることから、この頃にはすでに土壘は切通されていたといえる。切通し部の大半は上成土壘であり、土壘北部および6トレーナーは下成土壘である。土壘の切通し部の位置は、自然丘陵との取り付きから約12m東にあたる。

下成土壘は切通し部の北部から中央部にかけて検出した。現況では下成土壘の上に1m弱の客土があるが、土壘北側の立ち上がりが黒褐色土として明瞭に確認できる。その傾斜角度は約32°である。(注1)

標高36.7m付近がテラスとなるが、樹根による擾乱で積み土の状況は不明である。テラスの幅は約2mと推定される。6トレーナーで確認した法面立ち上がりの下端からテラスまでの高さは3.4mとなる。

下成土壘の積み土は黄褐色～にぶい黄褐色の花崗岩風化土やシルト質土を5～10cmの厚さで積まれている。積み土の堆積は水平ではなく、法面に近いところでは3°、上成土壘の下部では5～6°の傾斜で南側（太宰府側）に低く傾く。

上成土壘は切通し部の中央部から南部にかけて検出した。中央部の北側寄りでは山側からの水の流れで幅 4.4 m、深さ 1.6 m の範囲が侵食されている。上成土壘横断面の天端は約 16 m で、高さは標高 41 ~ 41.9 m を測る。

土壘北側（博多湾側）の法面の現地表面下は粘性のある花崗岩風化土と粘質土の積み土で、5 ~ 10 cm の単位である。土壘の天端近くの積み土は明褐色の花崗岩風化土と黒褐色土が 10 cm 前後の単位で平坦に積まれ、50 cm 程の厚さを呈する。土壘北側から中央にかけての積み土は主に灰黄色の砂質土である。砂質土の色調や砂粒は 5 次調査で検出した積み土とほぼ同じであるが、切通されて断面が露出していたことによる風化のためか、5 次調査の積み土ほどの縮まりはない。5 ~ 10 cm の単位で砂質土が積まれ、その厚さは 1 m 程である。砂質土の大半は粗砂で、北側から山なりに積まれる。下成土壘の上部の積み土は砂質土とシルト質土が 5 ~ 10 cm の単位で積まれる。砂質土の多くは粗砂で、シルト質土は固く縮まる。

上成土壘の中央部で、粗砂の積み土の上、標高 38 ~ 39 m の間に黒色土が垂直方向に積まれている部分がある。黒色土は幅約 50 cm、厚さ 10 cm で、2 列 4 ~ 5 段みられる。土質自体はほぼ同じで、積み土にしまりがない所もある。この黒色土の南北方向の断面は丸みを帯びることから、土嚢のような状態で積まれた可能性を考え、花粉分析を行った。垂直に積まれた黒色土を境に、下方は灰黄色の粗砂、上方は黄褐色の花崗岩風化土壤と積み土に土質の違いがみられる。また、この境には黒色土が約 10° 傾斜しながら厚さ 5 cm 以下と薄く堆積する。その上 40 cm の位置では黒色土が途切れながら傾斜に沿って堆積し、この傾斜で面的に積んでいったことが想定される。

(注 1) 第 9 図の土層断面実測図では標高 34.9 m 付近で法面のラインが屈曲するが、現況の断面が平坦でないため、作図上、屈曲が生じた。本来の法面はほぼ直線的に立ち上がる。(第 10 図 オルソ画像参照)

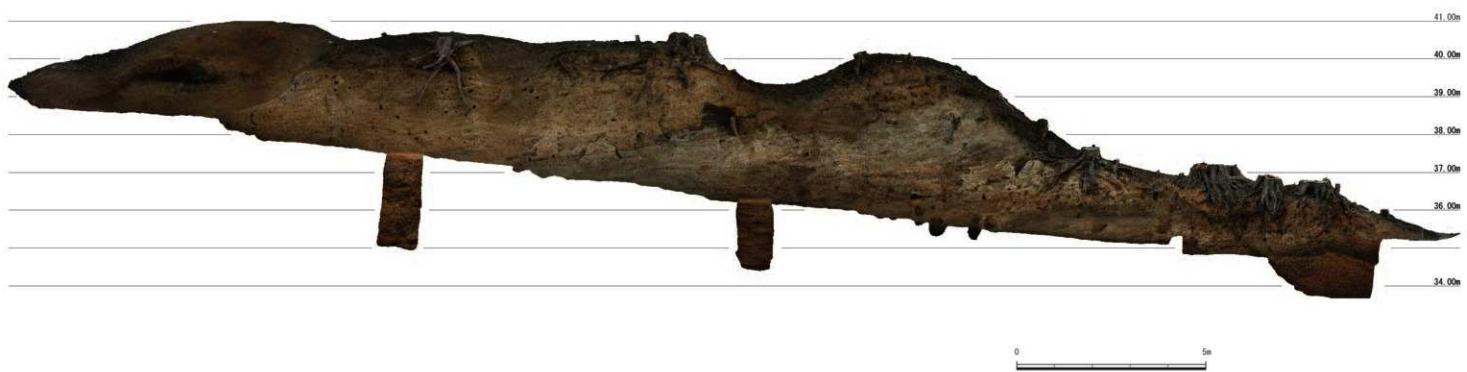
第10図 切通し部オルソ画像 (1/100)

発掘調査の記録方法は従来の実測、写真撮影を行った。積み土層の実測は切通し部が直線ではなく屈曲していたため、現況の地形にあわせて大きく3つのパートに分けて実測した。切通し断面は、より精密に、かつ1面としてみることができるようオルソ画像を作成した。また、今回の調査地点における土壘の特徴である中央部の黒色積み土部分において、積み土の自然科学分析や土層の剥ぎ取りを行った。

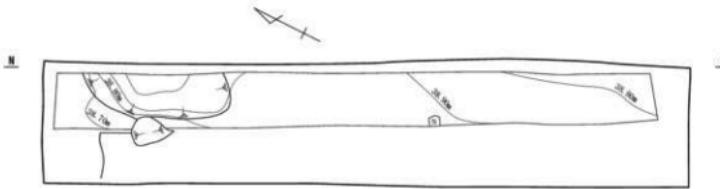
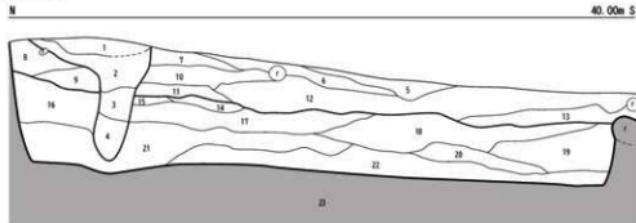
第 11 図 1 トレンチ平面及び土層断面、2 トレンチ・3 トレンチ東土層断面実測図 (1/40)

1トレーニチは土壌の南側で、既存の園路から南北方向に $5.1 \times 1\text{ m}$ 設定した。トレーニチの北隅は約1mの深さの擾乱がある。現地表面から深さ約30~40cmで赤褐色の堆積土がなくなり、明褐色土となる。この面で遺構検出を試みたが、遺構は確認できなかった。さらに堆積状況を確認するため、トレーニチの東部を半裁し、深さ約1m掘削したところ、褐色~明褐色土の堆積がみられた。

2トレーニチは、1トレーニチの東側約1.5mの位置に $2 \times 1\text{ m}$ 設定した。旧宅地造成時のものと考えられる客土を除去すると、東に低く傾斜する。この下の褐色土、約30cmの深さまで東に低く傾斜する堆積であることから、上位からの堆積と考えられる。

3トレーニチ東は、本来、3トレーニチからそのまま歩道まで連続して設定したかったが、地形的に急斜面で、トレーニチを埋め戻した後の土が流出するのを避けるため、3トレーニチの延長線上の歩道際に $0.5 \times 0.8\text{ m}$ 設定した。歩道の高さまでは褐色の真砂土が堆積し、一部、旧道の歩道路面の基礎で掘削されているが、暗褐色土や黄褐色土が5~10cmの厚さで堆積がみられる。積み土の一部であろう。

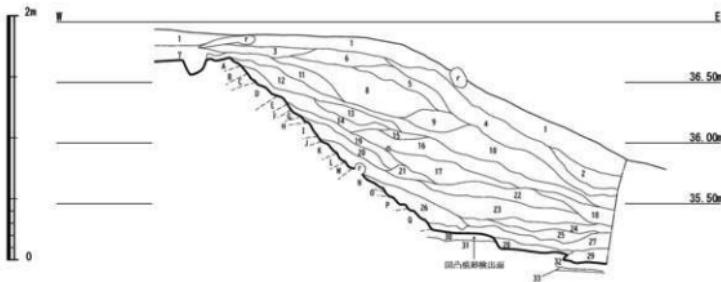
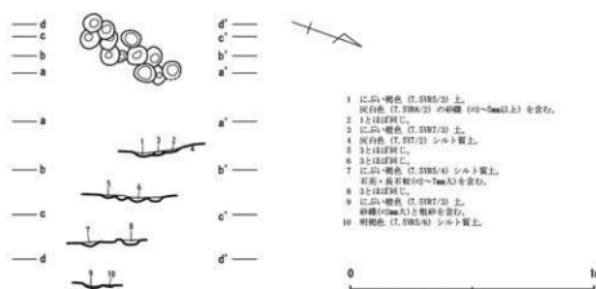
第13図 5 トレンチ北壁土層断面実測図 (1/40)、凹凸痕跡平面図実測図 (1/20)

5トレーニチは切通し断面中央部で、4トレーニチに平行して東西方向に $3.7 \times 1\text{ m}$ 設定した。5次調査Cトレーニチのほぼ延長線上にあたる。現地表面から1.9mの深さまで掘削した。

5トレーニチも4トレーニチと同様に園路の西半分は土壌の積み土が残っていたが、歩道側の急斜面は削られていた。

トレーニチを掘削中にシルト質土と砂が互層となっている部分がみられた。後世に削られ堆積した

土が平坦となった標高 35.2 m の位置で、5 cm 程厚さがある砂の積み土を丁寧に除去したところ、下層のシルト質土の積み土において、直径 5 ~ 7 cm の円形の凹凸痕を 0.4 m<sup>2</sup> の範囲で面的に検出した。円形の凹凸痕は複数かつ重なりがみられ、土星築堤時の突き棒の痕跡と考えられる。

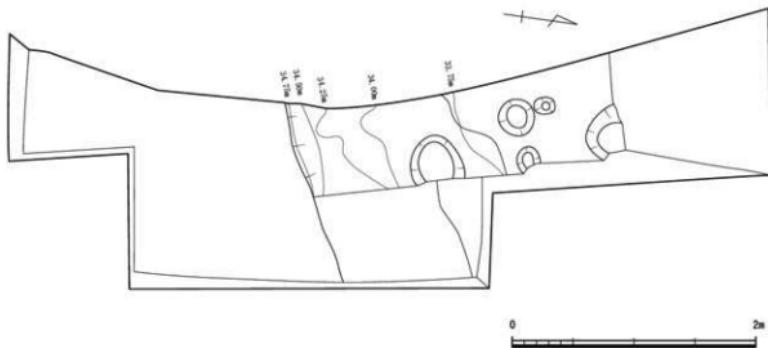
第14図 6トレンチ平面実測図 (1/40)

6トレンチは切通し断面北部で、下成土壌の立ち上がりに沿って設定した。立ち上がり部分を面的に確認するため、6 × 1 m で、トレンチの幅を一部、1.5 m に設定した。現況地表面から約 20 cm の深さまでは後世の客土による整地層、約 50 cm 下、標高 34.75 m 以下で土壌の積み土を確認した。旧表土である黒褐色土を検出していくと、標高 33.7 m 付近で下成土壌の下端に達した。下端の面ではピットを検出したが、規則性は見いだせない。下成土壌の旧表土から 30 cm 下の標高 33 m の地点で黒褐色土の堆積が面的にみられる。この黒褐色土の下層はほぼ水平な堆積であるが、立ち上がりに近い部分は堆積層が薄くやや乱れる。標高 33 m 以下は黄褐色砂質土、にぶい黄色シルトが堆積し、標高 32.6 m でにぶい黄橙色砂となり、水平に厚く堆積がみられることから、標高 33 m 以下は地山と考えられる。

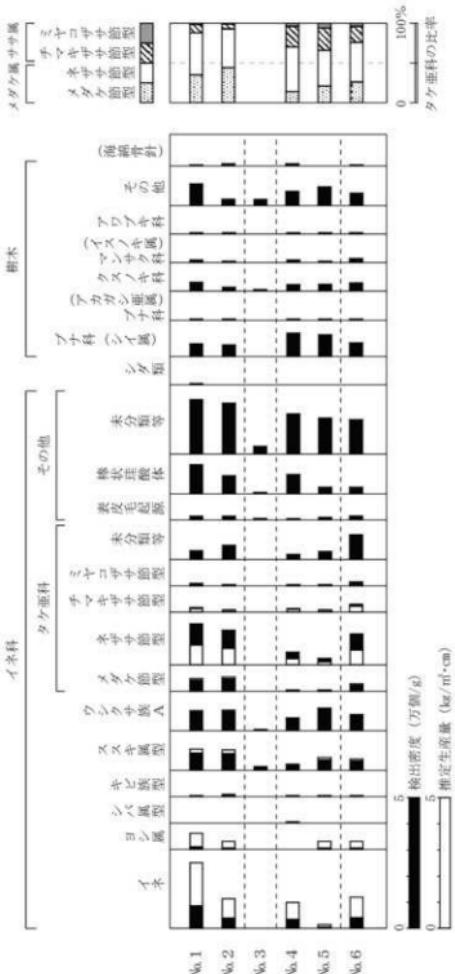
図1 大土居水城跡8次調査における植物珪酸体分析結果

土壌横断面の中央部に突堤状に積まれた黒色土（No.1、No.2）では、イネ、ススキ属型、ウシクサ族 A、ネザサ節型が比較的多く検出され、ヨシ属、キビ族型、メダケ節型、チマキザサ節型、ミヤコザサ節型、および樹木（照葉樹）のブナ科（シイ属）、ブナ科（アカガシ亜属）、クスノキ科、マンサク科（イスノキ属）、アワブキ科なども認められた。イネの密度は、No.1 では 8,800 個 /g と高い値であり、稻作跡の検証や探査を行う場合の判断基準としている 5,000 個 /g（状況により 3,000 個 /g と

する場合もある）を上回っている。また、No.2でも4,000個/gと比較的高い値である。

上記箇所の右側に位置する暗色土（No.4、No.5）および左側に位置する暗色土（No.6）でも、おおむね同様の分類群が検出されたが、No.4ではシバ属型が出現し、ヨシ属は認められなかった。また、No.4とNo.5ではブナ科（シイ属）が比較的多く、メダケ節型やネザサ節型は少なくなっている。イネの密度は、No.4とNo.6では3,500個/gおよび4,200個/gと比較的高い値であり、No.5では500個/gと低い値である。比較試料（No.3）では、ススキ属型、ウシクサ族A、クスノキ科などが検出されたが、いずれも少量である。

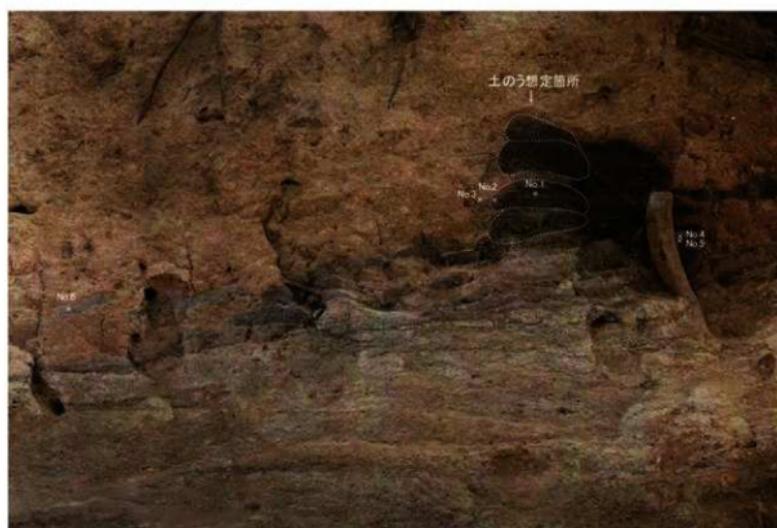
図 2 試料採取位置

試料は、調査区西側の土壘断面より採取された試料No. 1～6の6点である。試料採取位置を図2、試料の層相を表1に示す。
