山元町文化財調査報告書第 22 集

合 戦 原 遺 跡

横穴墓 編

第 5 分冊 【附編:線刻壁画の保存】

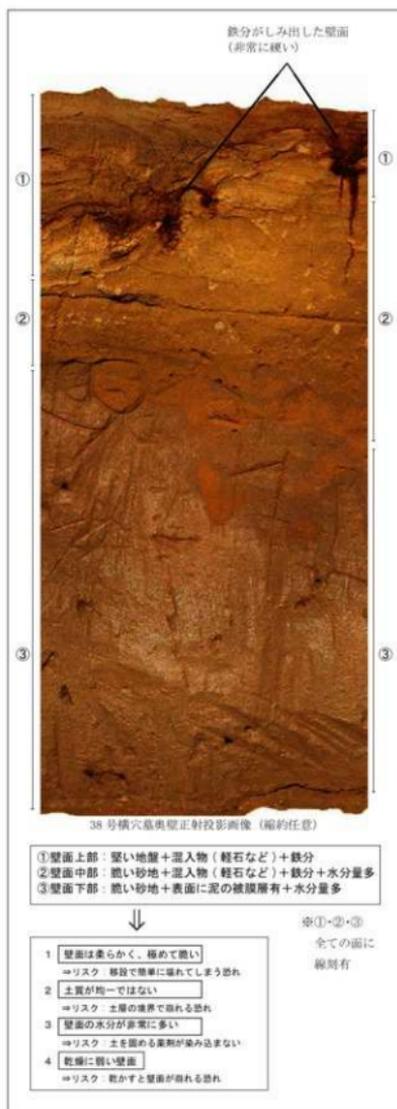
第13図 38号横穴墓奥壁の地質状態

その結果、38号横穴墓玄室内の壁画については、「壁画は上半が固い岩盤・下半はシルト及び砂で構成される不均一な土質状態」「壁画下半のシルトおよび砂の壁画は硬度計の計測値で強度1以下の値(きわめて脆弱な壁画)」「壁画下半が自立しているのは、壁内の含水量が十分に保たれているからであり、乾燥すると崩落する恐れがある」といった状態にあることが把握された。こうした状況を踏まえ、文化財保存科学の見地から、壁画の具体的な保存方法(現地保存・移設保存)について

前述のとおり、移設を成功させるためには脆弱な壁面の強化が必須であった。その中で特に課題となったのが、「含水量がきわめて多い壁面の強化方法」である。脆弱な壁面の強化には強化薬剤の含浸が必須であったが、壁面の水分が薬剤浸透を阻害することが容易に予想された。そこで壁面を乾燥させた後、薬剤含浸を行う方法が想定されたが、38号横穴墓の砂質壁面は、水分を失うと自立できず崩落する恐れがあったため、壁面を乾燥させる手法は選択できなかった。つまり、「壁面の含水量を維持しながらの薬剤含浸方法」を見出すことが求められたのである。その他にも、土質の異なる壁面(上部:堅い岩盤、下部:水分量の多い柔らかい砂質+所々に泥状の被膜有り)に適した塗布薬剤の選択、直立またはオーバーハングする壁面への薬剤の塗布方法、壁面硬化後の移設方法の検討など、課題は山積みであった(第13図)。

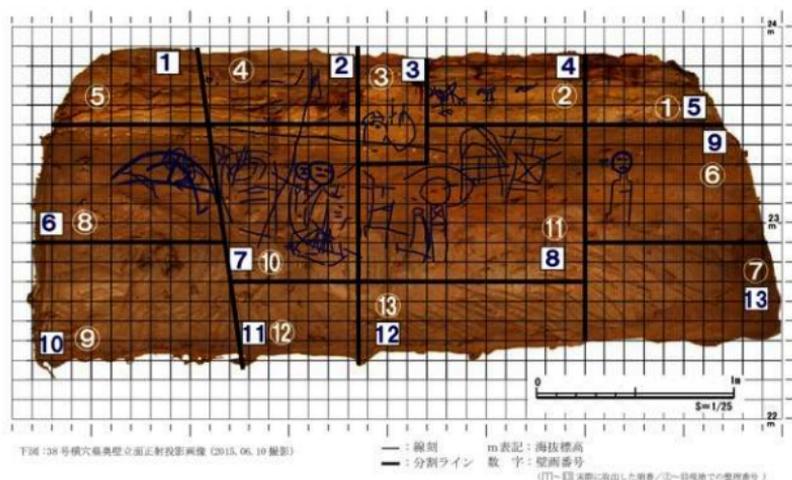
第19図 38号横穴墓玄室奥壁の分割位置

検討内容 (主要な内容のみを抜粋・要約)
<p>【剥ぎ取り手法について】</p> <ul style="list-style-type: none"> ・今回の試した方法が最も有効と判断。剥ぎ取り+切り取りの手法を組み合わせた方法とし、壁面は分割して取り出す。分割ラインは38号横穴墓の入り口の規模、人が持ち運べる大きさ、線刻を避けたカットラインを想定。38号横穴墓の奥壁を13分割にすることで決定(鎌石/高妻)。 ・次の実験では38号横穴墓左側壁を運ぶ際にいろいろ検証したい(スタジオ三十三)。 ・具体的な作業は①壁面の強化(2回)→②表打ち→③天井掘削→④支保工の構築→⑤バックアップ枠の構築→⑥発泡ウレタン塗布→⑦取出し作業の工程となる(スタジオ三十三)。 ・今後の改良点としては、現場作業を効率的に行うためバックアップ枠を木製にする、取出し作業時に壁面の厚さが裏側からわかるように、基準の針を刺すといった工夫を考えている(スタジオ三十三)。 <p>【剥ぎ取り後について】</p> <ul style="list-style-type: none"> ・取出した壁面は、ラッシングしながら、木箱に入れて保管する。38号横穴墓の玄室出口付近に仮置き場所にはテントを建てて雨対策を行う(スタジオ三十三)。 ・最終的には京都のスタジオ三十三の作業所に輸送する形になるだろう。次回に、美術専用車の運搬方法等の検討も行っておく必要がある(鎌石/高妻)。 ・現地からの取出し完了後は、別発注で加工を行う形になる。それまで鞠スタジオ三十三で保管し、最終的な加工方法の検討を可能であれば5月末～6月中旬、遅くとも7月頃には実施できるように段取りしたい(町)。 <p>【今後の実験について】</p> <ul style="list-style-type: none"> ・今後の実験については、38号横穴墓の左側壁で行う。4月12日から壁面硬化作業、4月16日から取出し実験を実施。これが最後の実験になる。4月中には剥ぎ返しまで作業を完了させ、問題点を確認、本番に向け修正する形とする(鎌石/高妻)。 <p>【移設の事務手続きと38号横穴墓への施工準備について】</p> <ul style="list-style-type: none"> ・実際の取出し作業については、業務委託による契約が必要。4月末の入札に間に合うように事務手続きを町で進める。鞠スタジオ三十三に随意契約する形での手続きとなる。5月初旬から作業を開始し、5月末までに現地からの取出しを完了させるスケジュールで各種作業を進める(町)。 ・5月から本番の作業が開始できるように4月25日の週から38号横穴墓奥壁の強化を先行して実施する。その作業は東北歴史博物館で行う。本格的な施工は5月9日から実施する(鎌石/高妻/及川・秀賢)。 <p>【現地説明会について】</p> <ul style="list-style-type: none"> ・取出し作業前に、報道、専門家向け、一般向けに対する現地説明会を実施する。日程は4月29日と5月1日の2日間とし、報道への投げ込みは4月22日とする(県庁記者クラブを利用)。専門家向けの説明会は、宮城県内・福島県内の行政担当職員(町から連絡)、宮城県考古学会・東北大学・東北学院大学・福島大学・東北芸術工科大学等の研究者(宮城県から連絡)、東北・北海道の保存科学関係者(東北歴史博物館から連絡)を対象とする(県/町)。 ・説明会では36号横穴墓と38号横穴墓を両方公開し、実験経過・実際の取出し手法の説明を行う(町)。 ・説明会用の資料については、専門家向け資料は東北歴史博物館に作成をお願いしたい。その他の報道・一般向け資料は町で作成する(町)。 ・高松塚古墳の壁面移設の経験から、報道への投込み後は「いつから作業開始か」と聞かれると想定される。作業開始は連休明けの5月9日から固定したほうがよい。この日は作業開始式も行う。その後はなるべく毎日、報道に対しては対応を行ったほうがよいが、報道発表ではなく、日程が決まり次第連絡という形のほうが現場の負担が少なくなる。基本的には作業が優先なので、玄室内への入室はさせないほうが無難(鎌石/高妻)。 <p>【今後の対応】</p> <p>○次回の検討会</p> <ul style="list-style-type: none"> ・4月28日に実施。 ・38号横穴墓左側壁の移設実験と36号横穴墓右側壁の剥ぎ返し結果を確認し、最終的な移設方法を確定させる。

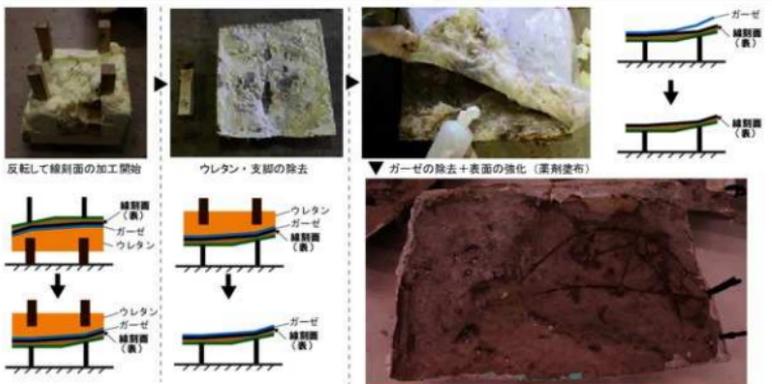
第28図 線刻壁画移設工程概要-加工・移設作業(1)-

確立された壁画移設の方法は、「壁面を強化・養生後、複数のパーツに分割して、ブロック状の状態で壁面を取出し(=壁画の現地取出し作業)、取出し後「各パーツを再強化・固定した後、剥ぎ返し・軽量化を図った上で、再度接合して一体化させる(=壁画の加工・移設作業)」というものである。今回の壁画移設作業は、移設に係る検討と業務発注の関係から、「現地取出し作業」と「取出し後の加工・移設作業」に分けて実施した。

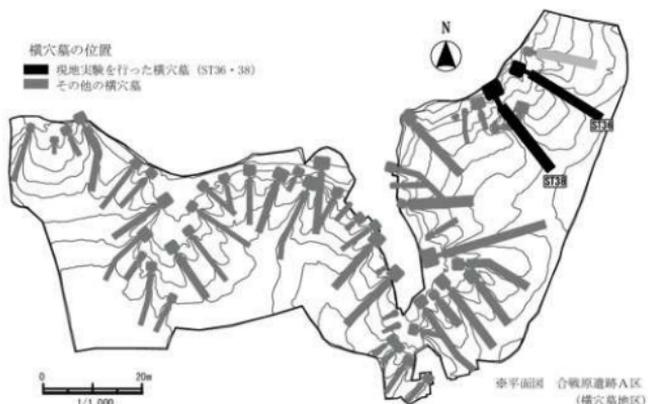
第36図 壁画移設の現地実験位置

ただし、これまで当社で行ってきた立体転写方法のままでは、今回の線刻壁画を移設することは出来ず、様々な問題点が想定された。そこで、それらを解決するために模索しながら、あらゆる可能性を求めて移設実験を行うこととした(現地で実験を行った箇所は第36図のとおり)。以下では室内での実験、そして現地での移設実験の経過について報告する。

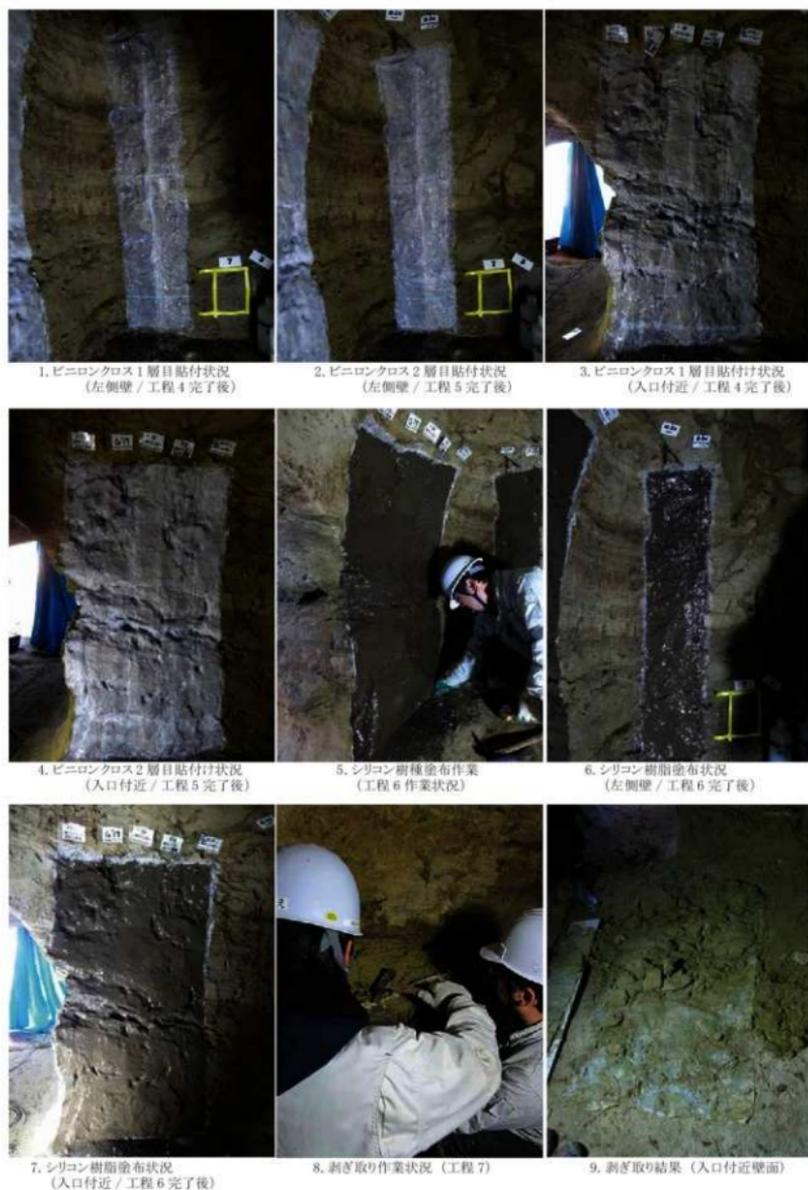
第43図 第2・3回実験(36号横穴墓入口・左側壁)の状況(2)

硬い層はブロック状の塊として転写面に付着しているが、面全体として剥ぎ取れていない。砂層及び泥層はそれなりに付着しているが再転写して綺麗に剥ぎ取れるには至っていない(第43図9)。

硬い層は、無理に剥がすと全く土が付いてこないで、鑿とハンマで崩しながら出来るだけ厚めに剥がした方が良かったことが分かった。ただその時に剥ぎ取った部分が重くなり、下部の作業に支障をきたすため受台の必要性が感じられた。大きな面積の剥ぎ取りには根本的な作業方法の改善が必要であった。

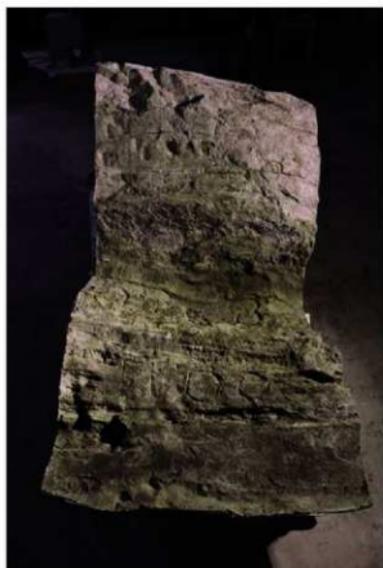
4. 36号横穴墓右側壁 加工作業完了後の状況
(右の写真：各部位の拡大写真)
疑似線刻も含めて壁面の取出しに成功

壁面の加工はおおむね成功。現地取出しと同様、今回の実験で得られた方法が最も有効であると判断。

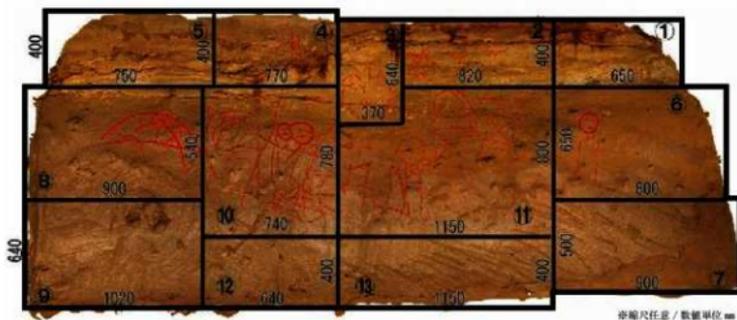
第60図 38号横穴墓奥壁の分割ライン

事前に現場にて線刻壁画を見ながら壁面に影響がでないよう分割するラインを検討し、その結果を原寸大に出力した線刻壁画のシートに書き込んだ(第60図)。分割ラインについては次の条件を考慮に入れて決定した。

- ・線刻がないところ
- ・ブロックで切出し可能なサイズとすること
- ・切出し作業は土に負荷がかかるため、土質が似たところ

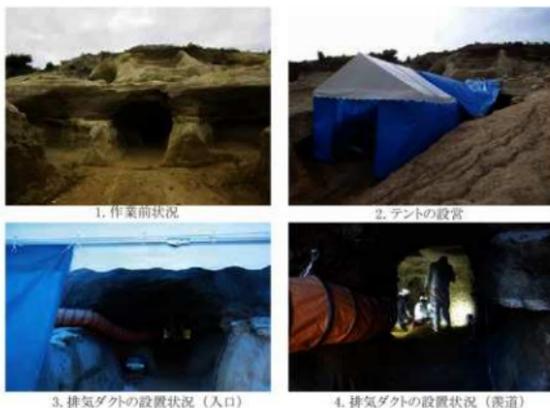
第61図 作業場所の設営状況

まず、資材置き場と取出した各ブロックを処理するためのスペースとして、38号墓の入口前に仮設用のテントを設置する。雨や風が入らないように、テントの周囲をブルーシートで囲い、玄門とテントの間から雨が入らないように同じくブルーシートで養生を行う。

また、長期間にわたる横穴墓内での作業になるため、有機溶剤などが内部に籠らないように排気ダクトを設置する。

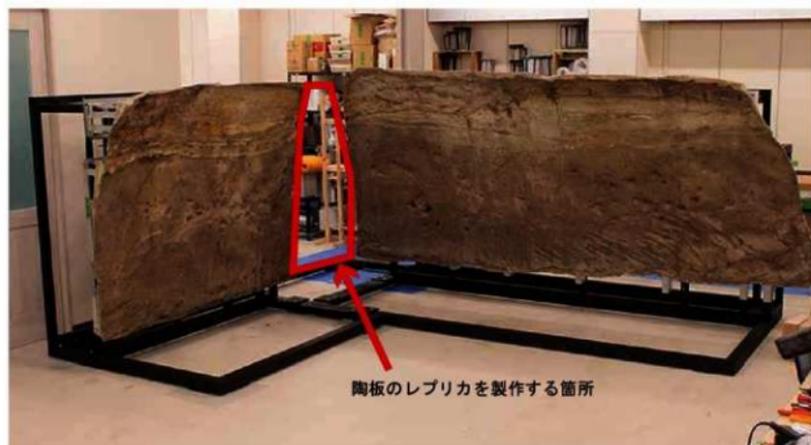
1. 【工程10-(1)】データ取得箇所

陶板レプリカを製作するためには、陶板に印刷転写できる高画質の写真データが必要となる。今回は、発掘現場で撮影された三次元データに貼り付けてある高画質の写真テクスチャーから移設できなかった左側壁部分の写真データを抽出した(第90図2)。抽出は、移設してきた線刻画(第90図1)を三次元計測しデータ化して、すでにある発掘現場で撮影されたデータと重ね合わせ(第90図3)、移設できなかった左側壁部分のデータのみを切り出す方法で行った。

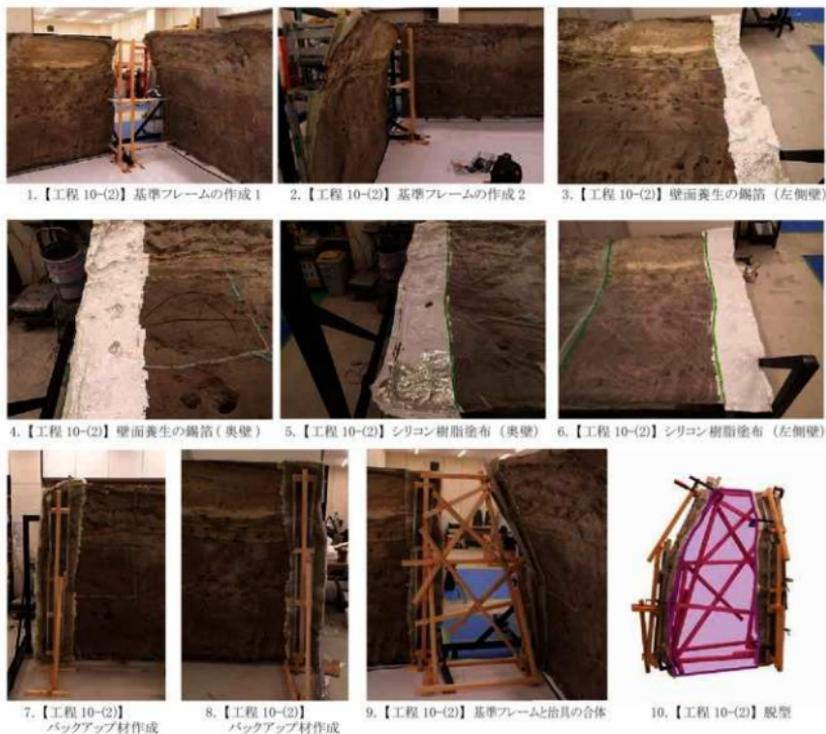
第91図 陶板レプリカ製作状況(2)-治具の作成-

- ① 基準フレームの作成(第91図1・2)。
- ② 左側壁と奥壁の一部に壁面の養生のために錫箔を貼る(第91図3・4)。
- ③ その上からシリコン樹脂(品番:TSE350 メーカー:モメンティブパフォーマンスマテリアル社)を塗布する(第91図5・6)。
- ④ シリコン硬化後、ポリエステル樹脂、アルミ製角パイプと木材でシリコン樹脂のバックアップ材を作成する(第91図7・8)。
- ⑤ 基準フレームと作成した治具を合体させる(第91図9)。
- ⑥ 壁面から脱型する(第91図10)。

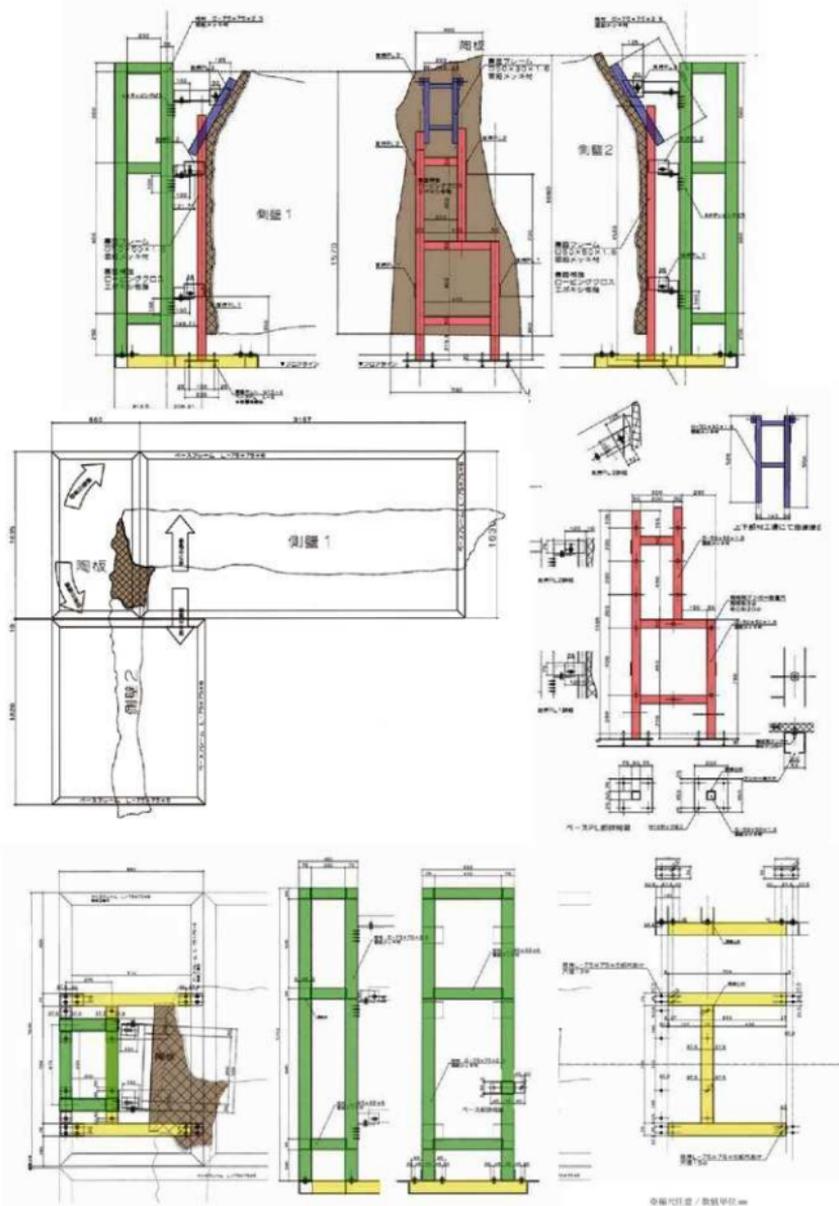
第95図 陶板レプリカの構造図

陶板レプリカは、非常に重量があるため、後に外れて線刻画の破損につながらないように接続フレームと一体化した。また、陶板レプリカの接続フレームは、展示用フレームとボルトとナットで固定した(第94図8)。

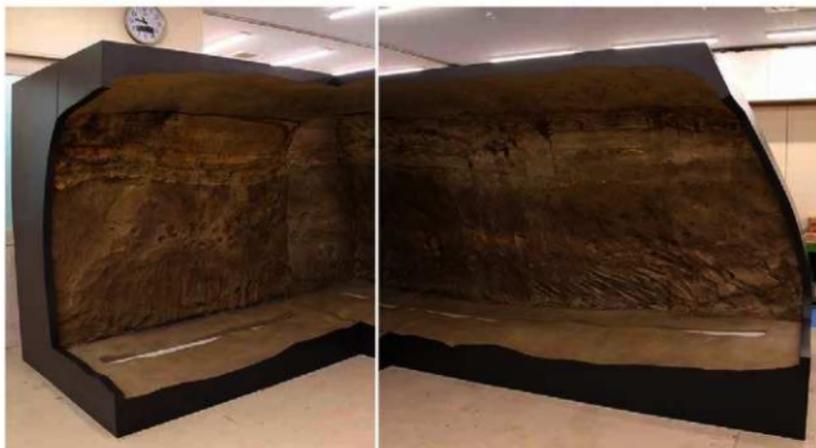
第98図 加工・組立作業完了後の線刻壁画

壁画を設置して、それぞれの造作を組み立てる(第98図)。2018(平成30)年9月、京都での加工作業が完了した。

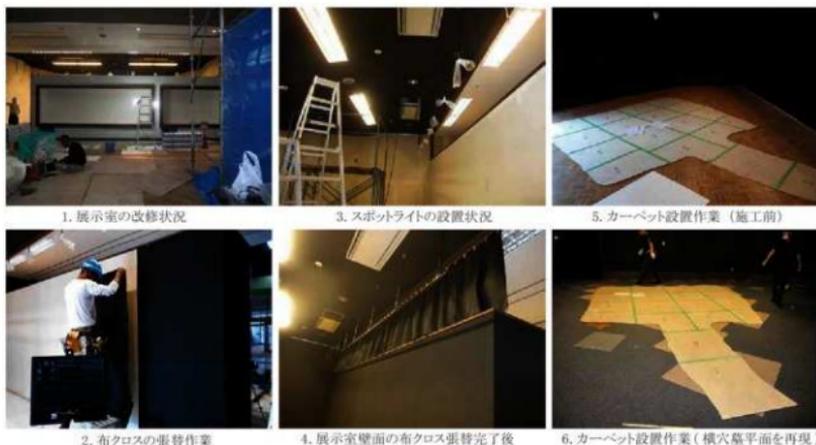
第99図 山元町歴史民俗資料館展示室の改修状況

壁画を保存する展示室内は、横穴墓内の雰囲気を出すために黒を基調とした設えとした。天井は黒ペンキで塗装し、壁面は既存クロスを撤去し、黒色の布クロス(品番:LMT-15127 メーカー:リリカラ)に張り替えた(第99図2・4)。床は2種類のカーペット(商品名:タビスファイントラッド 449-4361[石室内部]、449-4358[室内全体] メーカー:タジマ)を用いて横穴墓玄室の平面規模を再現し、空間の大きさを体感できるようにした(第99図5・6)。壁面の解説パネルを照らすためのスポットライト(品番:EXSN2-W32MM74HK メーカー:シーシーエス株)は色温度3200K 演色性:Ra96を採用し(第99図3)、調光も可能とした。天井には熱線センサ付自動スイッチ(品番:WTK24818 メーカー:Panasonic)を2カ所取付け、すべての照明と連動させた。

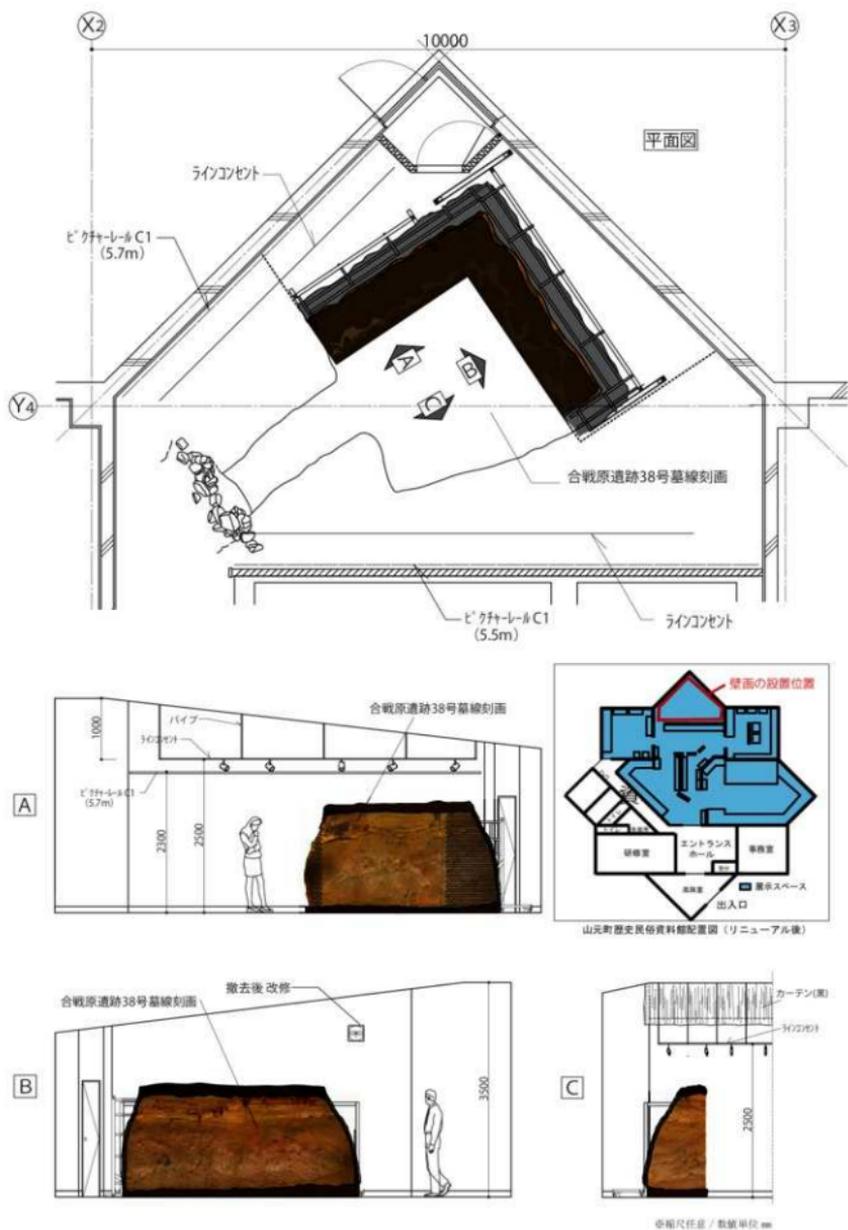
第100図 線刻壁画展示箇所 の平面・立面図

壁画の保護のためにガラス板等のバリエードを壁画前面に設けるのが一般的であるが、今回は壁画および横穴墓の臨場感を重視し、出来るだけ壁画を近くで見てもらおうこととなった(第100図)。ただし、バリエードがない状態では壁画保存の面で不安が生じるため、低いパーテーションを使用することとし、かつその存在を認識してもらうために無機質な色の製品(商品名:ローボールパーテーション LP-80 クローム LP-1200)を採用した。また、「手を触れない」旨の注意喚起掲示も行った。さらに、録画装置のついた防犯用カメラ(品番:SC-XP42K メーカー:新鋭株)も取付けた。

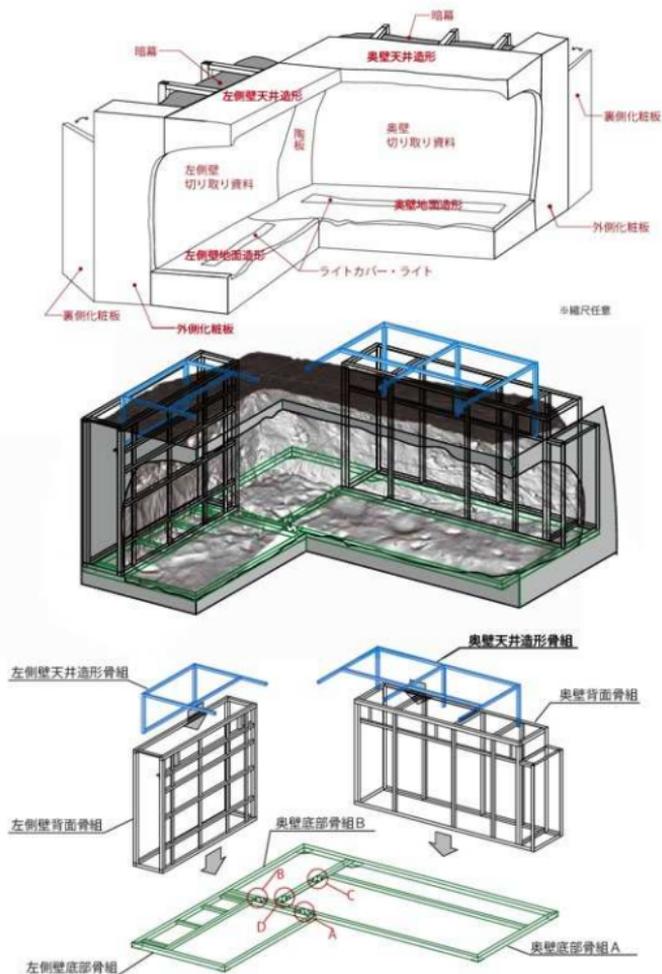
第103図 線刻壁面の展示構造と部位名称

壁面の解体作業は、(1)地面・天井造形 →(2)左側壁→(3)陶板レプリカ→(4)奥壁の順で実施した。以下、部位ごとの解体手順を示す。線刻壁面の各種名称は第103図のとおりである。
