市内遺跡 2018

平成 30 年度小諸市内遺跡発掘調査報告書

小諸市教育委員会

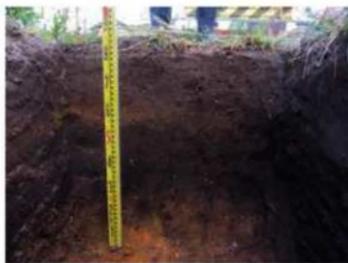
トレンチ1 東壁断面

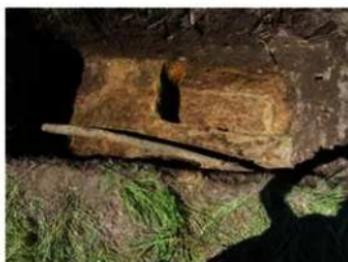
トレンチ6

(写真左が土坑、右はサブトレンチ)

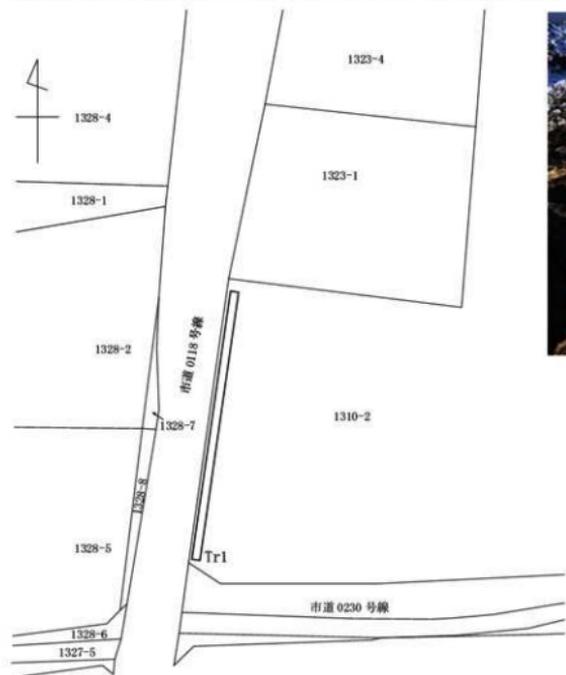
全体図 1:500

道路拡幅計画に合わせて新規で削られることになる畑地を対象に試掘調査を実施する。遺構確認面までの深さは現況GLより20cm程度。土坑と思われるプランが2基と自然流路が検出された。流路の堆積土内及びその周囲で土器の小破片が出土した。土器の割口に摩耗が認められたため流されてきたものと推測される。

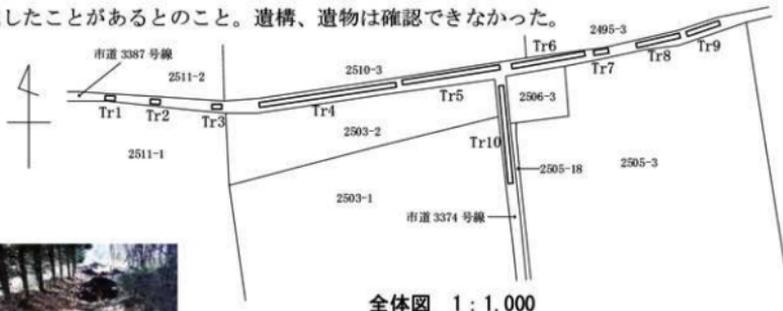
全体図 1:1,000

調査地点は台地の縁辺部にあたり、皿掛川が形成した深い田切の谷が北方 30m 先に迫っている。全体的に北傾斜の地形で、集落を形成するには難がある場所ではある。調査区に 9 本のトレンチを設定し、重機により掘り下げた。耕作土下に黒褐色土の堆積があり、その下、褐色土を挟んで遺構確認面に設定した浅間軽石流堆積層に至る。軽石流の検出深度は現況 GL より 40cm～50cm ほどである。トレンチ 1～3 では上層に円礫が集積するシルト質の土層が観察できたが、地元の方の話では、昔、道として造ったことがあるとのこと。遺構、遺物は確認できなかった。

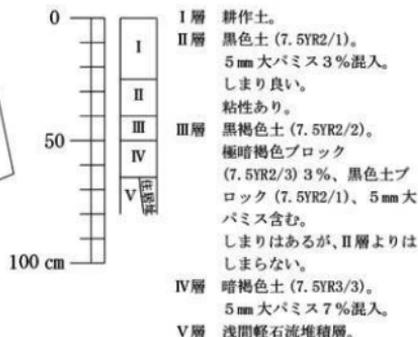
基本層序は上から、I層：耕作土層、II層：黒色土層、III層：黒褐色土層、IV層：暗褐色土層、V層：浅間軽石流堆積層の順に堆積している。遺構確認はV層頂部で行った。遺構確認面までの深さは、敷地北側面で現況GLより50cm～60cm程度、南にいくほど深くなり、70cmから80cmを測る。

遺構は2軒の住居址を確認した。トレンチ8、9で確認された住居址は現況GLより66cm、トレンチ13で確認された住居址は52cmの位置にある。2軒ともカマドが付随しており、本遺跡におけるこれまでの調査履歴から古墳時代後期の住居址と考えられる。
