# 尼寺観音寺跡

—県営中山間総合整備事業尼寺地区ほ場整備に伴う発掘調査報告書—

2023年3月

公益財団法人和歌山県文化財センター

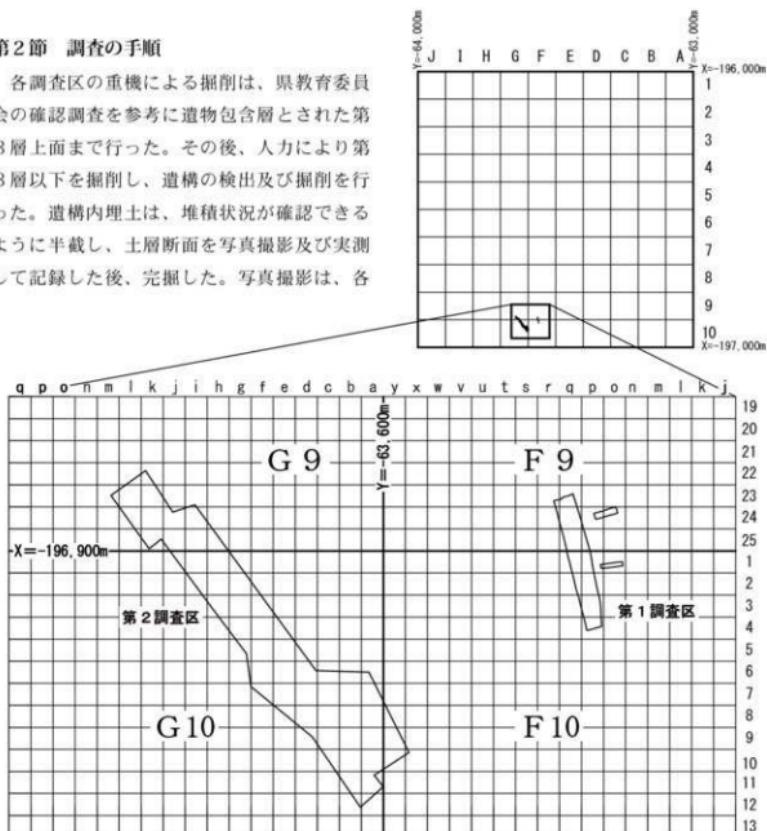
図3 地区割図

調査区の地区割は、平面直角座標系(平成14年国土交通省告示第9号)第VI系を使用し、尼寺観音寺跡を網羅する北東隅に基点(X=-196,000m, Y=-63,600m)を設け、その点から大区画・小区画を設けて区割りを行った。大区画は基点をA 1 地点と定めて、西方向へ100mごとにB、C、D・・・、南方向に2、3、4・・・という軸を設定した1辺100m四方の区画で、北東隅の地区名を用いてA 1、B 2、C 3などと呼称する。大区画の北東隅をa 1 地点として、そこから4mずつ西方向へb ~ y、南方向へ2~25とそれぞれの方向に25分割し、一辺4mの正方形小区画を小区画とする。小区画は北東隅の地区名からa 1 区 ~ y 25区と呼称する。地区名は、大区画 - 小区画(A 1 - a 1 区)などで表す。今回の調査区では、第1調査区がF 9、F 10区、第2調査区がF 10区、G 9区、G 10区の範囲内に相当する。

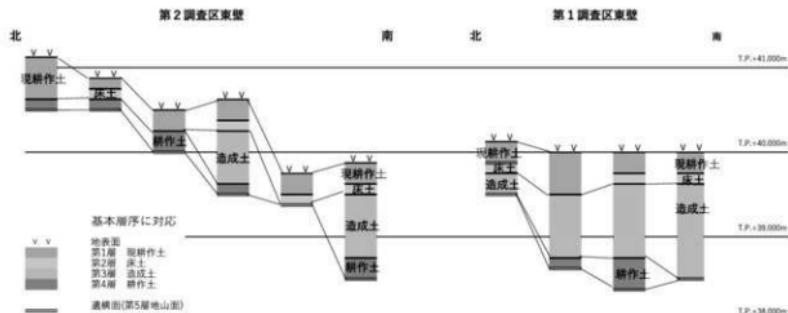
図5 土層断面柱状図

今回の調査地における基本層序は、県教育委員会の確認調査を参考に次のように大別した。

第1層：10YR4/2灰黄褐色粘質シルト～シルトで、現代の耕作土。

第2層：10YR5/4～5/3にぶい黄褐色シルト～粘質土で、鉄分・マンガン粒を多く含む。現代の耕作土の床土。

第3層：10YR5/6～5/8黄褐色粘質土～7.5YR5/6明褐色粘質シルトで、径1～5mmの大礫や粗砂が混じる。下層である第4層につくられた耕作地を埋め戻した造成土と考えられる。中世以降の土器を多く含む。近現代の床土である第2層の直下で検出したことから、上部が近世以降に削平された可能性がある。遺物包含層。

第4層：10YR4/4褐色粘質シルト～10YR4/3にぶい黄褐色粘質土で、径1～3mmの大礫や粗砂、マンガン粒が混じる中世の耕作土である。地山である第5層上面で幅0.4～0.6mの畝状の高まりをつくり出し、高まりと高まりの間（図10の9・17層）は2.8～3.5m前後である。中世土器を多く含むことから中世段階で、第5層の地山層上面を削平して耕作地として造成したものと思われる。第2調査区南側では、須恵器の鰐や甕口縁部、古代の布目瓦等が中世土器に混じって出土している。遺物包含層。

第5層：2.5YR6/4にぶい黄色粘質シルトで、無遺物層である地山層であるとともに、その上面で中世の掘立柱建物跡や土坑が確認された遺構面である。第1・2調査区は、ともに北から南に向かって傾斜しており、貴志川の支流である丸田川に河岸段丘の自然地形に従って傾斜している。第1調査区北側においては北西から南東に流れる自然流路によって地山面が削られて形成された微高地を確認した。

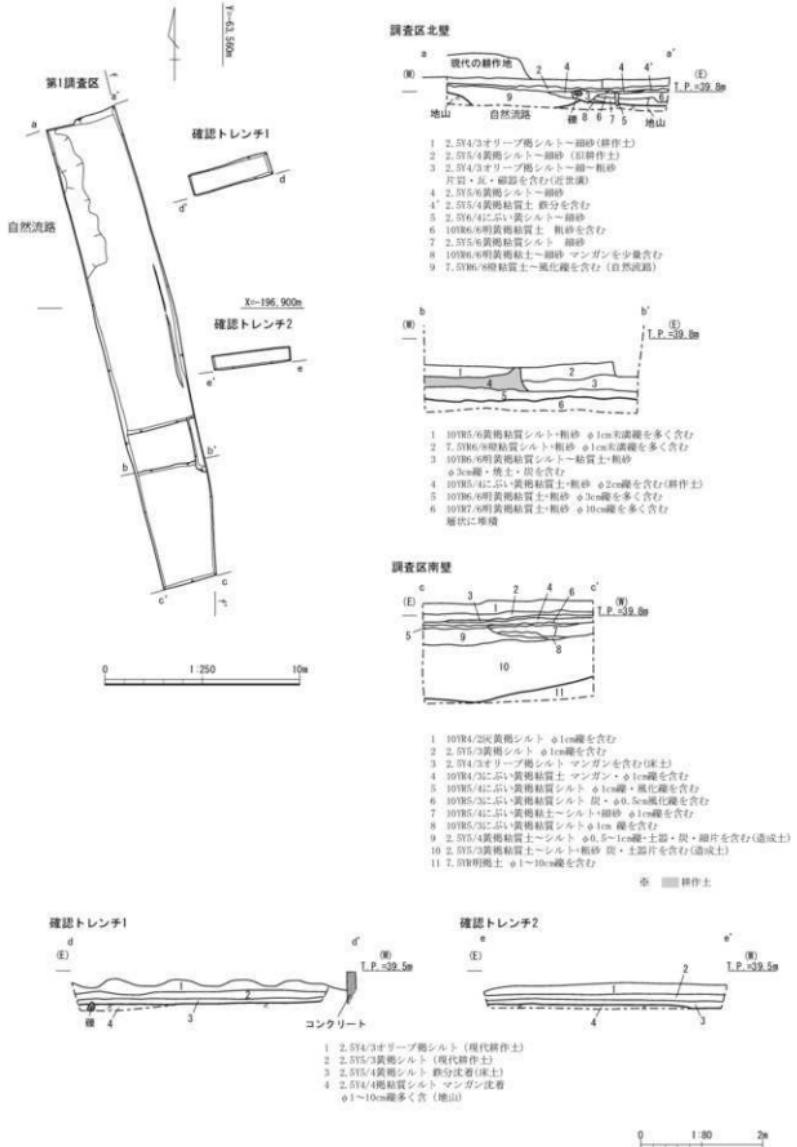
図7 第1調査区 平面図 (S=1/250)・土層断面図 (S=1/80)

第1調査区は、東の棚田と西の一段下がった棚田が調査対象であったが、東の耕作地部分の遺構面（T.P.+38.8～39.3m）の検出より西の耕作地部分の現地表面が低く、西の棚田部分については、遺構が残存しない可能性が高かったことから、全面的な発掘調査ではなく、東西方向の確認トレンチ2ヶ所を設定・掘削して、遺構面の有無、遺物包含層の堆積状況を確認した。確認トレンチにおいて、現代の耕作土と床土の直下層が地山面であり、T.P.+38.8～38.9mで検出した。

第1調査区では、中世段階に地山を削って造成してつくられた耕作地とそれを埋め立てた造成土を確認したが、その他の明確な遺構は確認できなかった。近世以降に埋め立てられた耕作地の痕跡が現地表面（G.L.）から0.5～0.7mほど下で検出した。

**自然流路** 調査区北側のF9-q 23～25で確認した。北西から南東に流れる自然流路と流路によつて削られた、ごく低い微高地を確認した。自然流路の埋土は、10YR5/3にぶい黄褐色粘質シルト～粘土と細砂の互層からなり、中層から下層に小礫や粗砂を含む粘質土が確認された。緩やかに水の流れた時期とほぼ停滞した時期があると思われる。

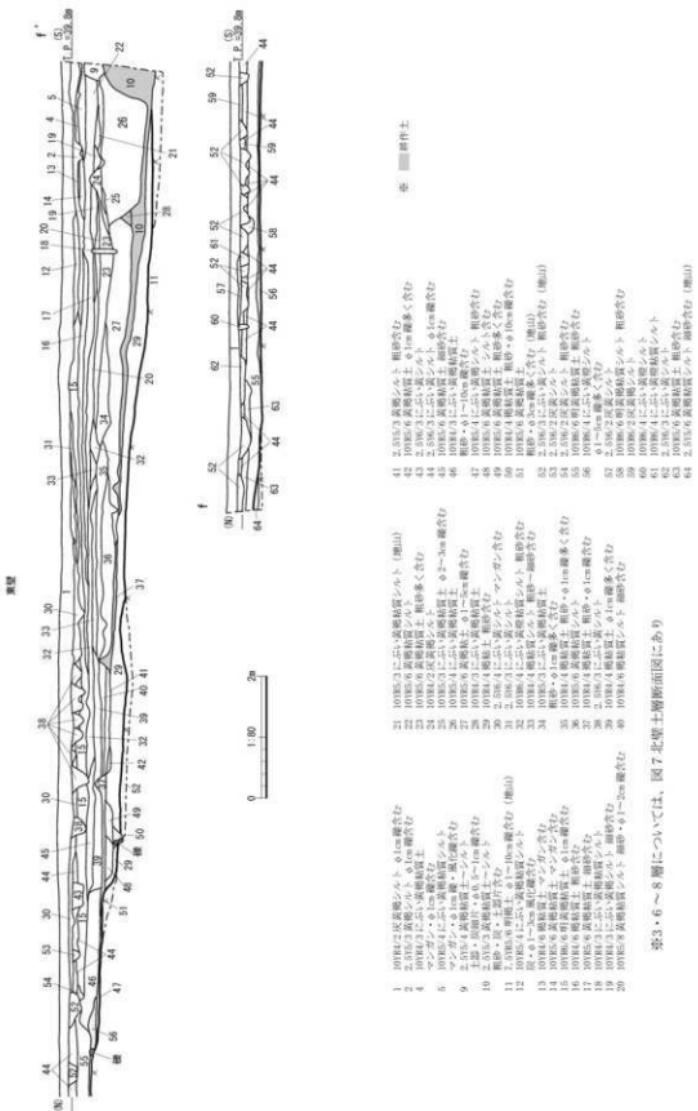
図 8 第1調査区 東壁土層断面図 (S=1/80)

※3・6～8層については、図7北壁土層断面図に付す

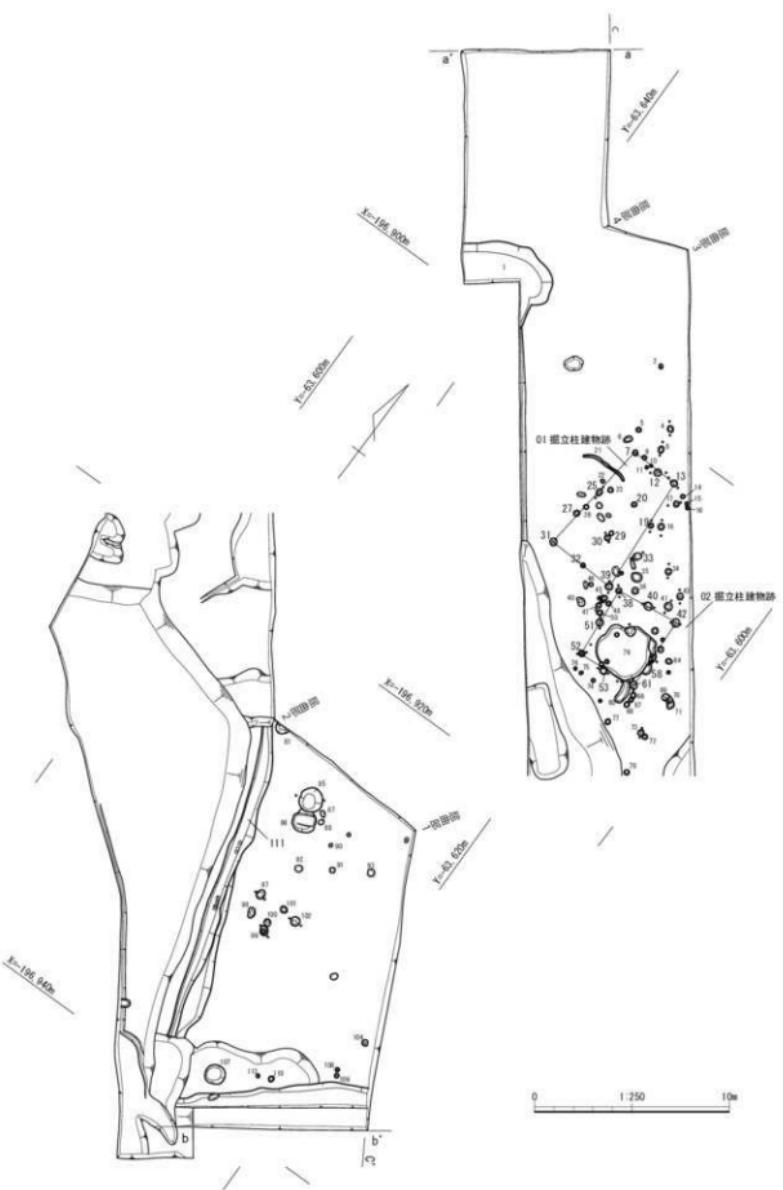
図9 第2調査区 平面図 (S=1/250)

**遺構** 第2調査区の北側で中世の掘立柱建物跡2棟と柱穴群、土坑、南側で中世の柱穴跡、近世の溝1条を確認した。

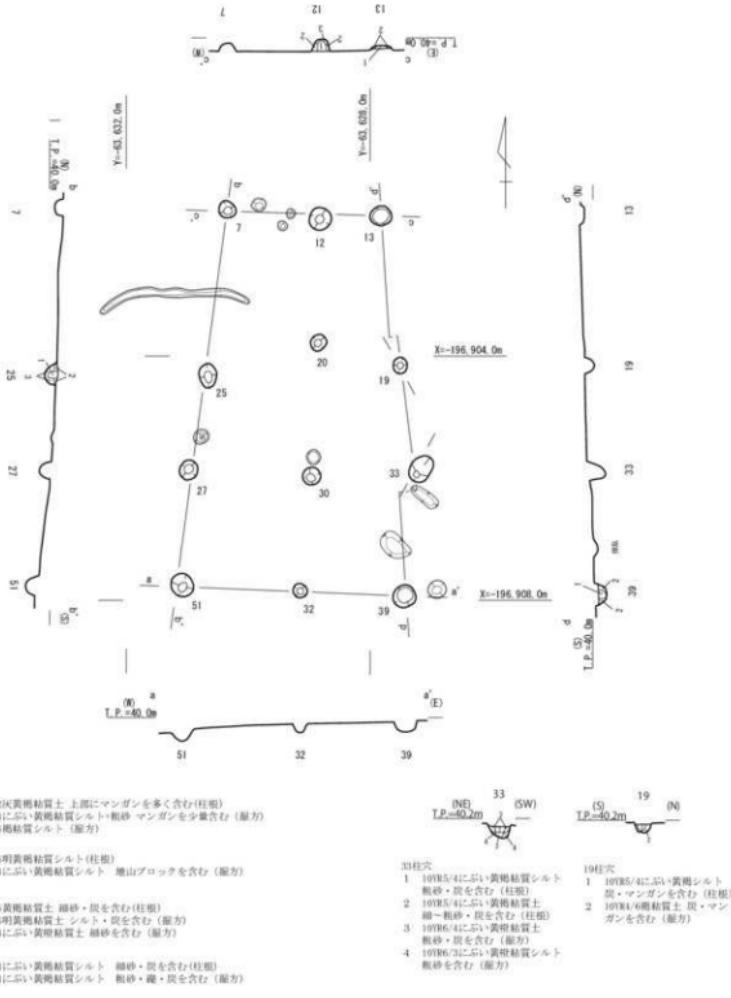
図 13 掘立柱建物跡 平面図・土層断面図 (S=1/80)

**01掘立柱建物跡** 調査区北から中央のG 10-g 1～2・h 1～2に位置する2間×3間の側柱建物である。この建物の柱穴のひとつである33柱穴は、径0.5m、深さ0.22mを測り、中央に柱根の痕跡がある。柱根跡は10YR6/4にぶい黄橙色粘質土、掘方は

10YR5/4にぶい黄褐色粘質シルトである。33柱穴の掘方の埋土から13世紀の中国製青磁碗の底部片(55)が出土した。その他の柱穴からは、土師器の細片が出土しているが、詳しい時期は不明である。建物を構成する柱穴は、いずれも径0.3~0.45m、深さ0.15~0.2mと浅い柱穴である。掘立柱建物等の集落関連遺構が廃絶した後の耕作地の造成の際に、柱穴の上部は削平されたものと思われる。

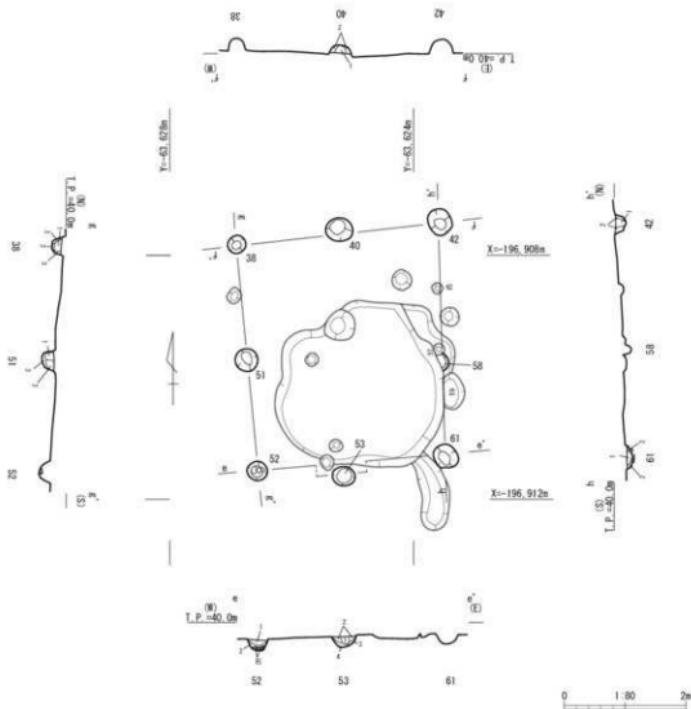
図 14 02 掘立柱建物跡 平面図・土層断面図 (S=1/80)

**02掘立柱建物跡** 調査区北から中央のG10-g2~3・f2~3に位置する。2間×2間の側柱建物跡である。建物を構成する柱穴は、いずれも径0.3~0.4m、深さ0.1~0.2mと浅く、掘立柱建物跡等の集落関連遺構が廃絶した後の耕作地の造成の際に、柱穴の上部は削平されたものと思われる。掘立柱建物跡の検出した遺構面である地山面が南に向かって傾斜していることから、南側がより深く削平された可能性がある。後述の炭を含む79土坑を開むように建物が存在したことから、平地式建物の床の一部である可能性がある。

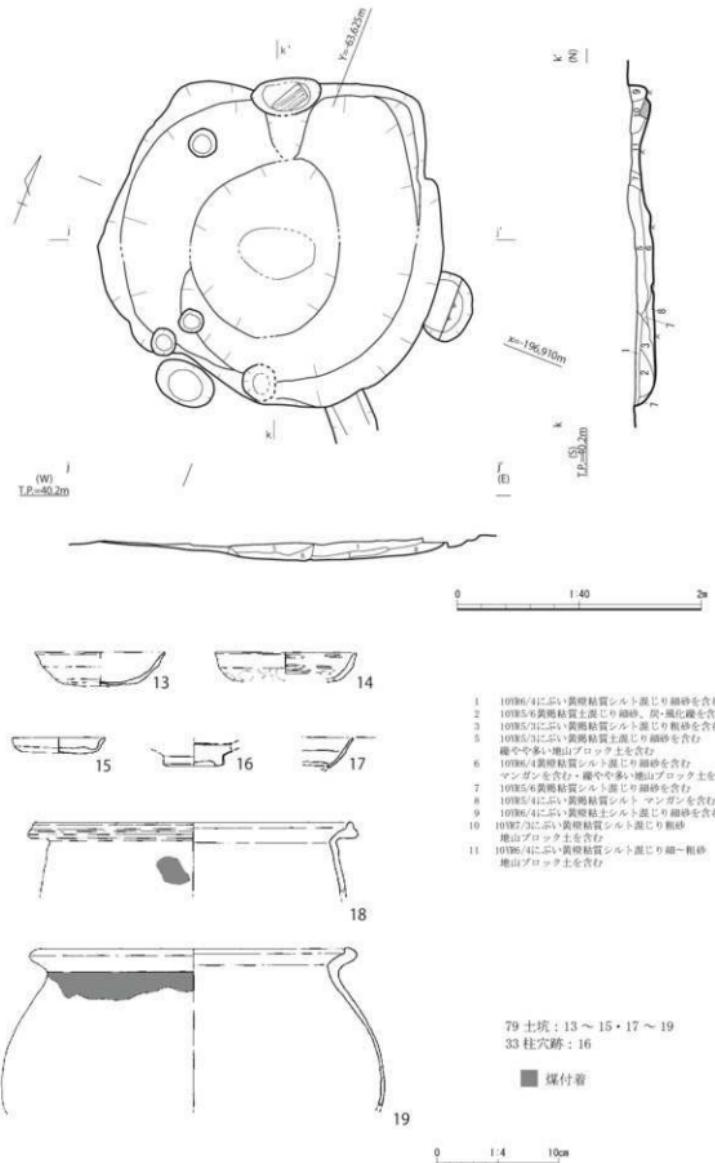
図15 79土坑 平面図・土層断面図及び各遺構出土遺物実測図

**79土坑** 調査区北から中央のG10-g2~3に位置する。T.P.+39.0~39.8mで検出した。平面形がやや歪な隅丸方形を呈する浅い土坑で、東西2.8m、南北2.65m、深さ0.19mである。中央部が円形にやや窪んでおり、その周辺で拳大の川原石が複数検出した。室町時代頃の土師器皿(13~15)、土師器羽釜片(18・19)が底部で出土した。埋土は10YR6/4にぶい黄橙色~10YR5/3にぶい黄褐色粘質シルトに細砂~粗砂が混じり、炭化物をやや多く含む。先述の02掘立柱建物がこの土坑を開むように確認されたことから、平地式建物跡の床の一部の可能性がある。掘立柱建物跡等の集落関連遺構が廃絶した後の耕作地の造成の際に、土坑の上部は削平されたものと思われる。

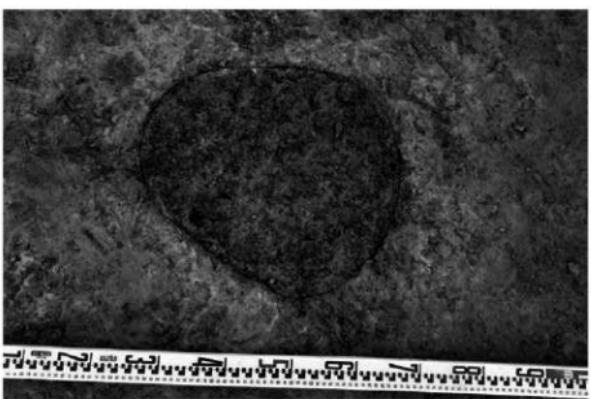
2. 調査区南 第5層上面  
102 柱穴跡検出状況  
(南から)

**102柱穴** 調査区南側のG10-b 8に位置する。長径0.48m、短径0.45m、深さ0.23mの平面形が楕円形の柱穴である。掘方のやや東寄りに、径0.25mの柱根の痕跡を確認した。埋土について、柱根跡は10YR6/2灰黄褐色細砂混じり粘質土、掘方は10YR4/6褐色粘質土～10YR6/6明黄褐色地山ブロック混じり粘質シルトを呈し、底部に細砂～粗砂を含む。地山を掘削して、その際に出土した土

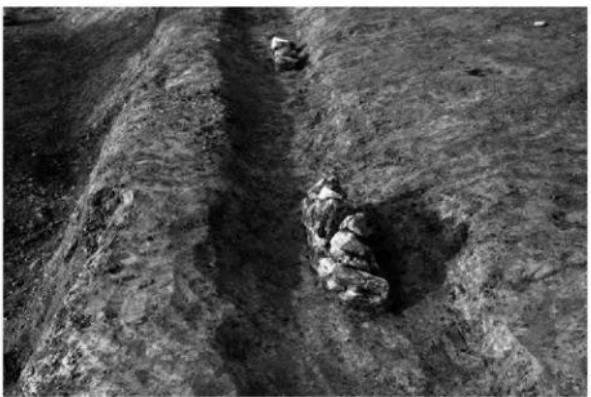
3. 調査区南 第5層上面 111 石積溝  
(北から)

**111石積溝** 調査区南側のG10-b 9~10・c 6~10・d 6に位置する。北西から南へ流れる石積の溝で18世紀後半の肥前系磁器染付等が出土した。第2調査区の西から東の斜面に沿って築かれた棚田の法面に沿って通っている市道・中21号線の下に位置する。この市道のモルタルで舗装された路面を除去したところ、拳大の石積による溝を検出したが、石積の残存状況が悪く、一部しか確認できなかった。
