荒神谷遺跡整備改修事業報告書

令和 5 年 (2023) 3 月
出雲市

1. 本書は、出雲市が実施した荒神谷遺跡整備改修事業（以下、整備改修事業）の報告書である。

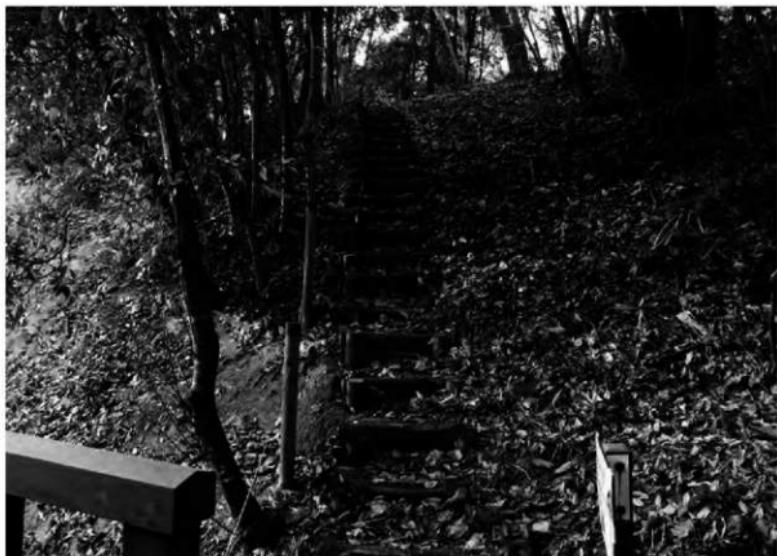
改修前の階段・ロープ柵（南東から）

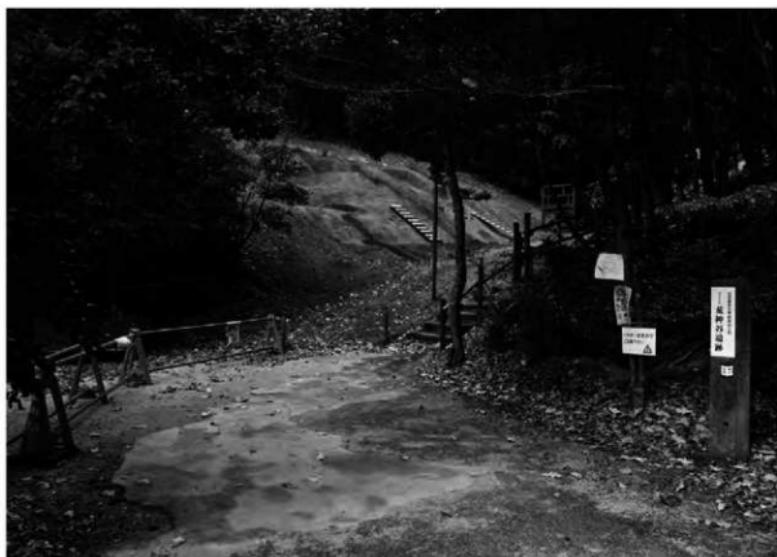
改修前の入口広場（南西から）

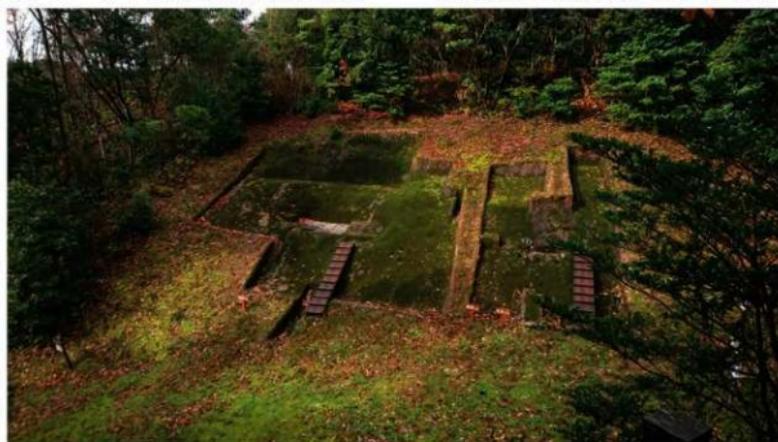
改修前の復元整備地

コケ類の繁茂状況や草本類の侵入状況から、早急な対策が必要と考えられる。まずはコケ類の除去が必要である。また、コケの繁茂抑制についても現場に適した手法を選出して、継続的に作業を実施することが重要である。

平成14年度(2002)に施工した表層については、硬度はあるものの今後の耐久年数は不明である。また、表層が透水性舗装であるため水が浸透してラス金網が錆びている可能性がある。なお、骨格形成層の上に新たな表層を設置する際は、骨格形成層の状況確認が必要である。

復元整備地表層の再整備

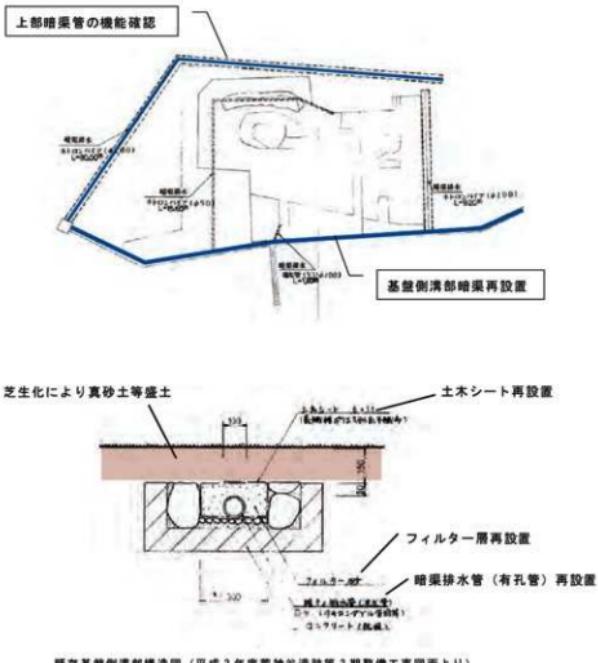
既存基盤側溝部構造図（平成3年度荒神谷道路第3期整備工事図面より）

谷底部の基盤側溝付近には陥没している箇所がある。これは、現況基盤排水部周辺の地盤又はフィルター層が吸い出されたためと考えられる。

基盤側溝部分は、復元整備地周辺の芝生化施工の際の表土剥ぎ取りに伴い、既存フィルター層及び土木シートの状態を確認し、円滑に排水できるように、必要に応じて新たな暗渠排水を設置する。

また、上部の暗渠管も、前記の表層の再整備に合わせて試掘し、機能が維持されているか確認し、必要に応じた処置を行うものとする。

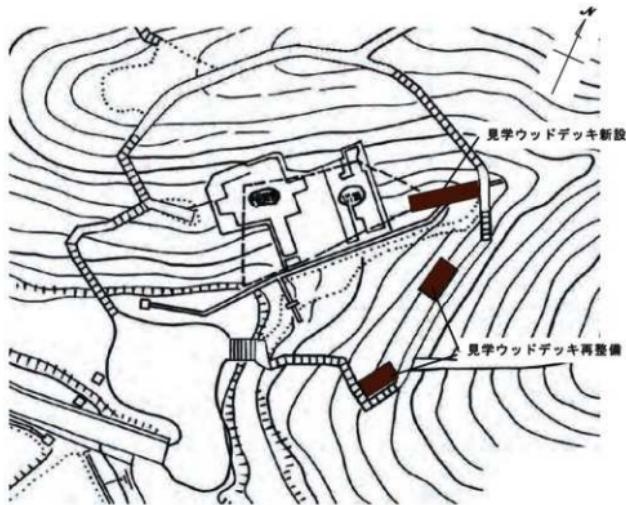
見学ウッドデッキ再整備：一般図

再整備及び新設するウッドデッキの材料としては、木材と擬木材（木材とプラスチックの複合材）が考えられるが、経済性と景観性に優る木材を選定する。なお、適切な維持管理により長寿命化を図るものとする。

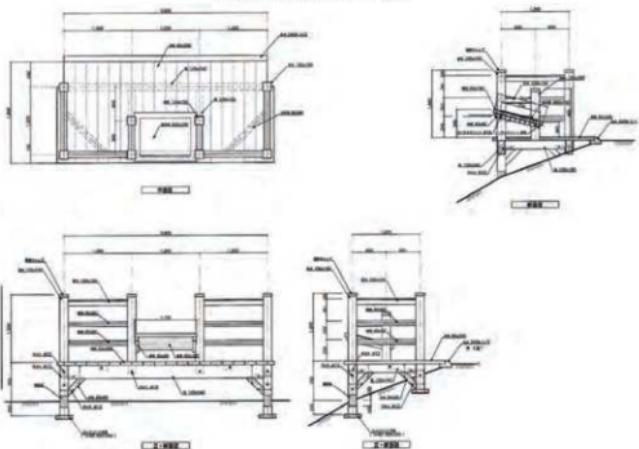
見学ウッドデッキ新設置：一般図

計画概要　見学ウッドデッキ再整備：2か所
見学ウッドデッキ新設：1か所 W1500×L6500

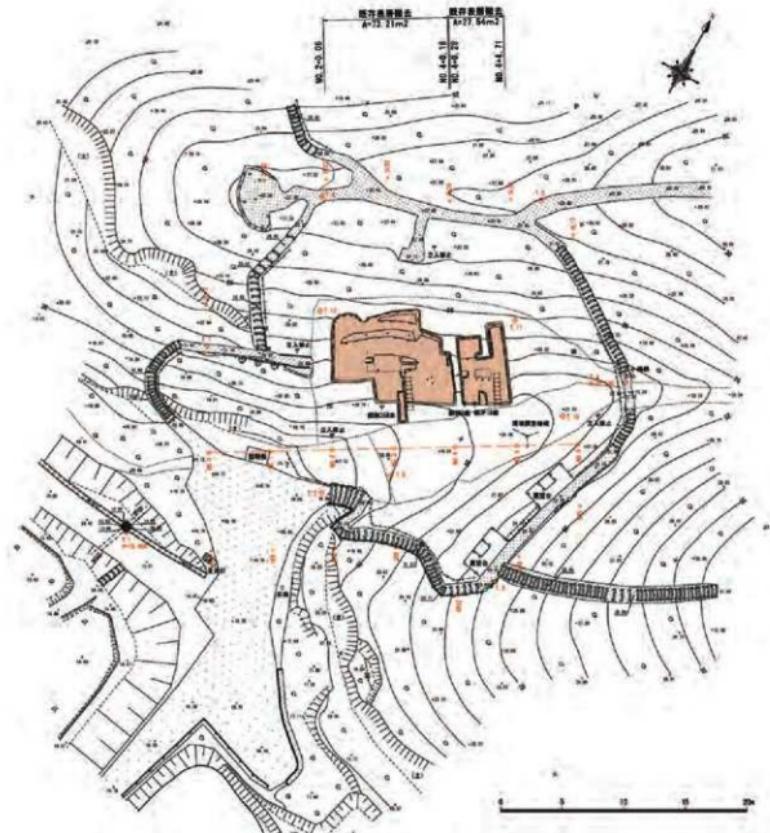
図5 表層撤去工事の計画平面図 (1/400)

茂していたことであった。その他、周辺からの草本類の侵入、排水の目詰まりなどの課題があった。実施設計においては、これらの傷みが生じている表層をはぎとる際、遺構面を傷つけないよう十分に配慮した設計とした。

また、改めて新しい表層を構築する際は遺跡の演出テーマである「荒神谷遺跡発掘再現」を具体化するため、発掘当時のトレンチの形態や

土のテスクチャーと色合いを留意するとともに、維持管理できるような風合いとなるよう設計した。

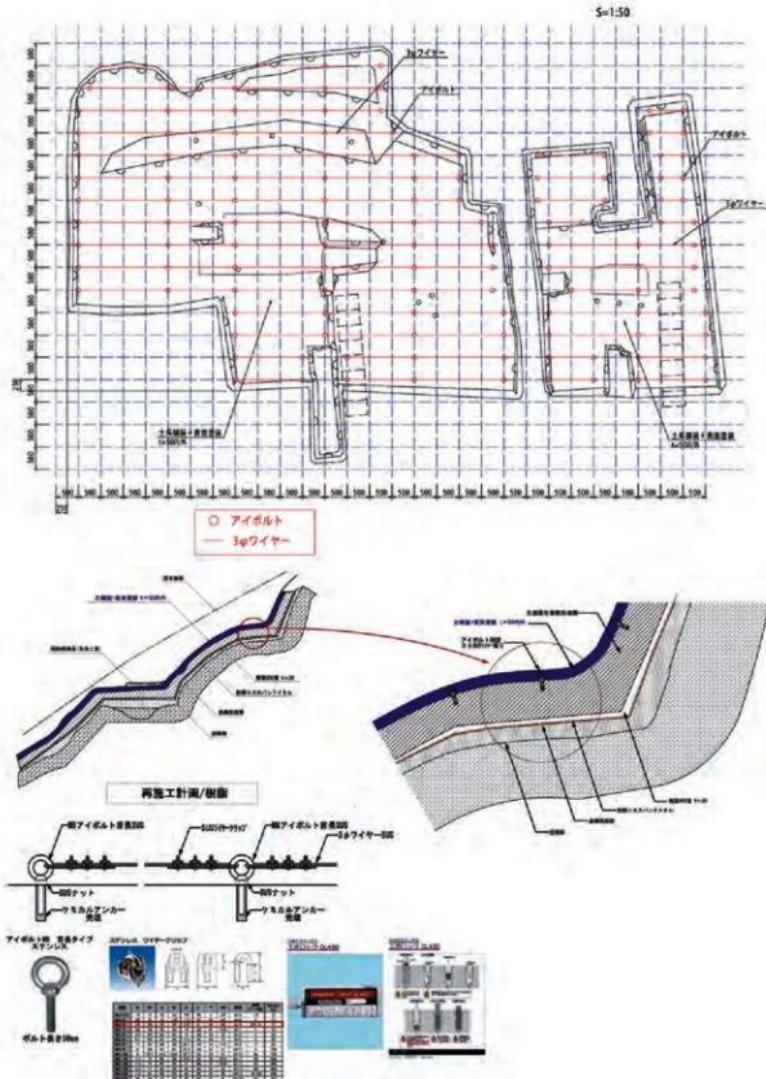
図 6 表層再構築工事の計画図

青銅器模鎚品の再設置箇所合計 3.41m² については箱抜きし養生を行った。

乾燥後、表面の塗装仕上げを行った。専用シーラーを全面に塗布し、サンプル製作で決定した指定色のベース塗料を塗布したのち、風合いを出すエイジング塗装、劣化防止剤の塗布を2回行った。

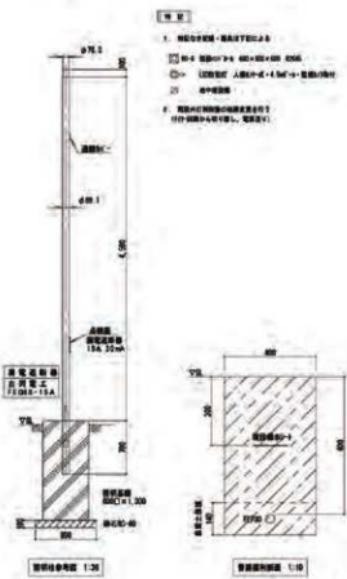
図7 防犯灯・防犯カメラの設置図

防犯灯・防犯カメラの設置については、令和3年度（2021）に実施した。設置の必要性については、平成26年度（2014）に青銅器模铸品が欠失したことから、基本計画において盜難防止のための防犯対策が指摘された。

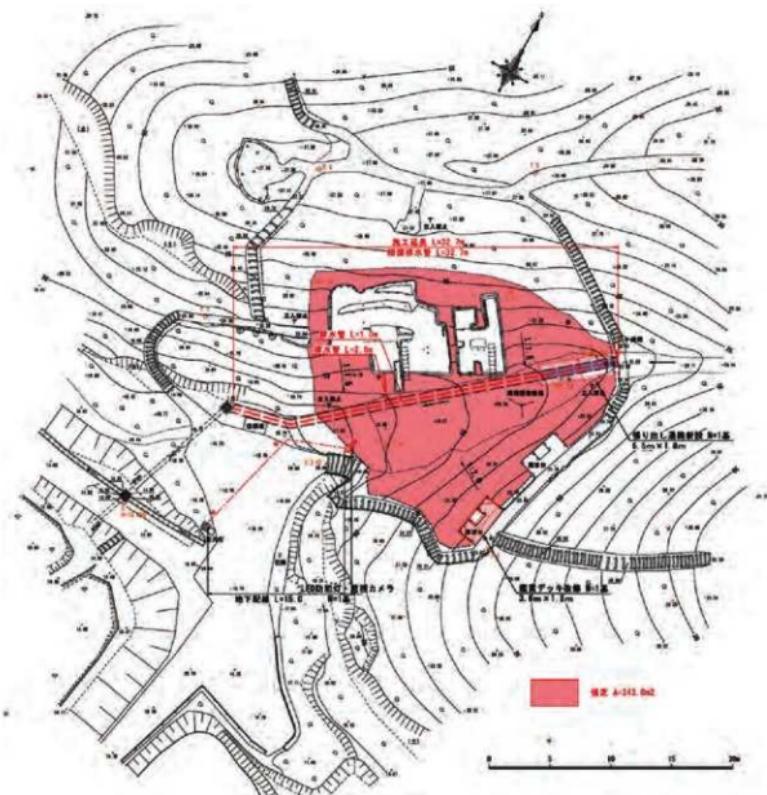
図 11 芝生化・排水施設改修完工図 (1/400)

芝生化と排水施設改修については令和3年度（2021）に実施した。平成元年度（1989）に整備した上部排水管及び復元整備地水抜き管の機能が維持されているか、平成30年度（2018）の基本計画策定期の調査と令和元年度（2019）の表層撤去の際の試掘を経て、現存が確認された水抜き管を既設排水路につなげた。（排水施

設調査状況図 p43 のとおり）雨水がたまりやすい銅剣左下部に新設の径 100 の水抜き管 3.3 m を取り付け、既設地下排水路につなげた。また、銅剣側突出部については、径 100 の水抜き管 1.1 m を入れ替えた。なお、既地下排水路は付着コンクリートを取り壊し撤去した後、吸出防止材を敷設し径 100 のネトロンパイプ 33.2 m を入れ直した。

芝生は、当初ノシバを計画していたが、コウライシバを370m²を移植した。発注時、仕様書に芝の種類を記載していなかったことが原因である。結果、当地域で公園で一般的に使われるコウライシバとなった（前回整備と同じ）。令和5年(2023)3月現在、遺跡の上部に芝が根付いていない場所がある。指導を受けた樹木医によると、現在急斜面なため、芝の種類にかかわらず、根付しが困難であるとのことだった。ノシバは横に伸びるがコウライシバは縦に伸び、青々として美しならく半面、ノシバより頻繁な手入れが必要となる。今後の管理に気を配る。

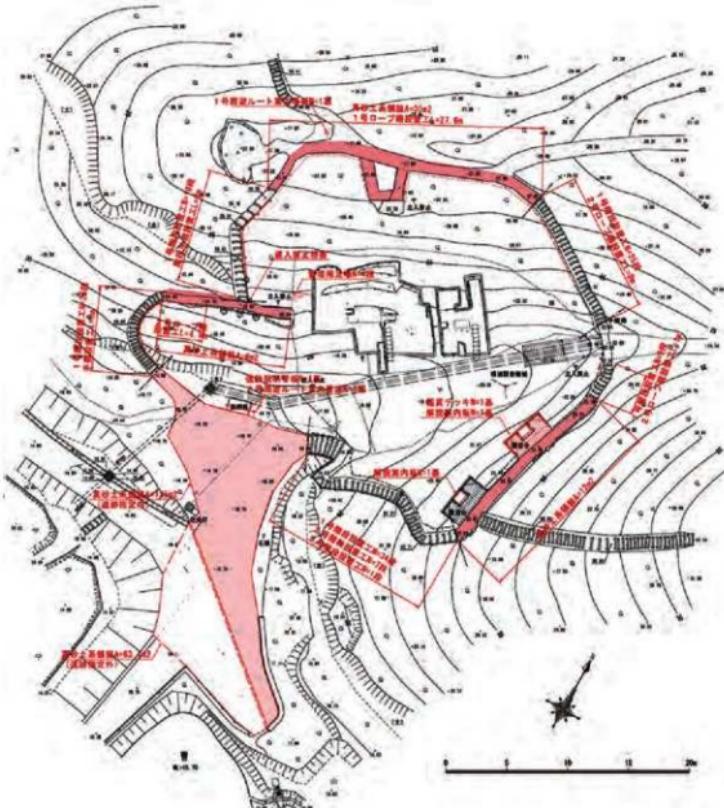
図14 令和4年度工事箇所位置図（朱書き部分・1/400）

園路の剥がれかかった既設の舗装4cmを除去し、新たに真砂土系舗装を行った。

剥がれかかった既設の舗装40mmを除去し、新たに真砂土系舗装を行った。また、腐食している階段の丸太を同サイズの丸太と取り換えた。

腐食している既設の木製手摺を取り換えた。既設の手摺の基礎は、支柱の埋設部に根カセ板を取り付けただけの簡素なものだったため、 $300 \times 300 \times 500\text{mm}$ のコンクリート基礎に更新した。

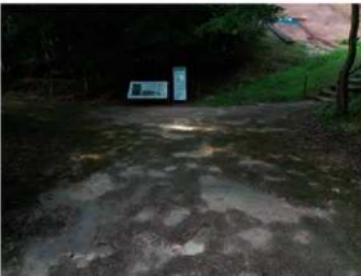
広場（125m²）は舗装が所々剥がれて生じた凹凸により、見学者が歩くときに躊躇する危険があった。このため全面を改修することとし、真砂土舗装及び下層路盤計200mmを除去した後に、路盤を敷きなおし真砂土舗装を行った。

舗装が剥がれ凹凸が生じていた入口広場（改修前）

なお、当初は発生残土を舗装材として利用するヘルシークレイ工法を想定していたが、現地

確認の結果、残土にセメントが混じり利用できないことがわかつたため、購入土を舗装材とする真砂土舗装工法に変更した。
