**不破関跡
北限土塁確認調査報告書**

2023

岐阜県不破郡関ヶ原町

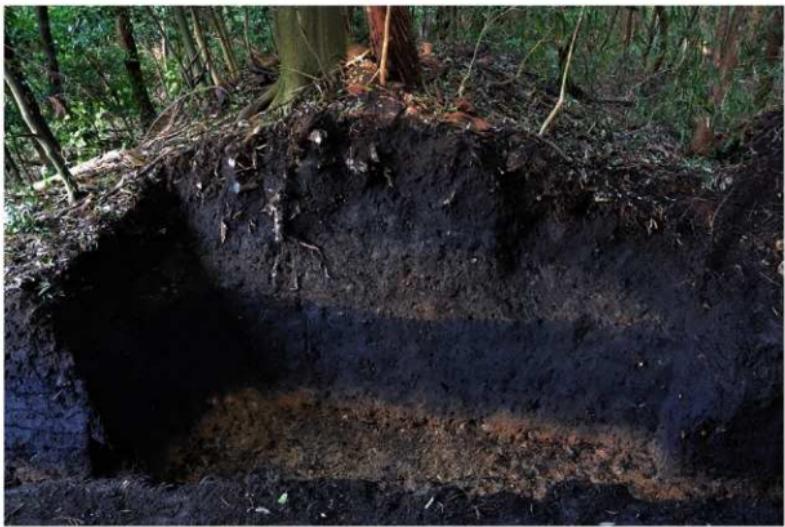
図4：北限土壌東壁土層断面（西から）

北限土壠は南東方面にゆるやかに傾斜する台地上に位置する不破闕跡の最も高い場所に位置し、現存の土壠頂部の標高は 137.1 m である。基本的層序として、土壠を頂点に北側は約 50 cm～80cm、南側は約 10cm～50cm に黒色土の表土層が広がる。次に性格が不明な黄褐色土粒混じりの黒色土が約 25cm 前後で堆積し、その下に土壠本体の 3 層が、バラスを含む黒褐色土が約 40cm、固く締まる黒色土が約 80cm、暗褐色の粘土層が約 10cm とそれぞれ版築状に積み重ねられる。最下層は、にぶい黄褐色土で直径 1～5cm のレキが混じる地山である。

不破闕跡第1次～第5次の調査報告書によると地山から約 80cm 積まれた黒色土層（13 層～30 層）を 1 層として扱っているが、この黒色土層については、黄褐色土粒混入の有無、粘性、土層の締まり方の違いから、約 10cm 単位の版築工法で築造された土壠であると判断し、分層を行った。

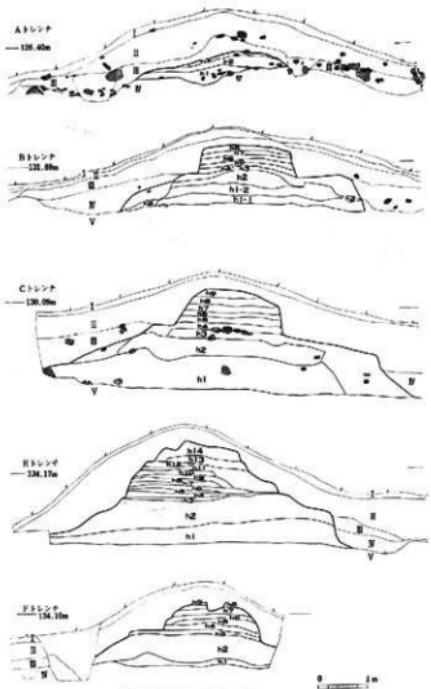
北限土壌土層断面図

図6：不破関跡北限土壌土層断面図、軒丸瓦、軒平瓦一覧
(岐阜県教育委員会 不破関跡調査委員会 1978「美濃不破関」を一部改変)

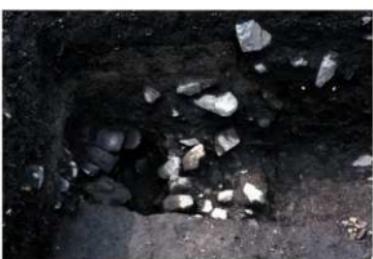
写真10：菜地（Gトレンチ）断面（第2次）

藤古川の崖を上った位置の東山道の北側（G、Lトレンチ）で、築地及び築地内側の石敷遺構が確認された。築地は南北分が道路拡幅のため破壊されており、基底部幅等は明らかでないが、Gトレンチにおいて、地山上（黄色砂礫層）に黒褐色粘土と黄色粘土が混じった黒褐色土で基底部を置き（走り）、その中央部に黄灰色粘土を積んだ崩の本体が立ち上る構造が確認された。基底部からの高さは約1mほどである。

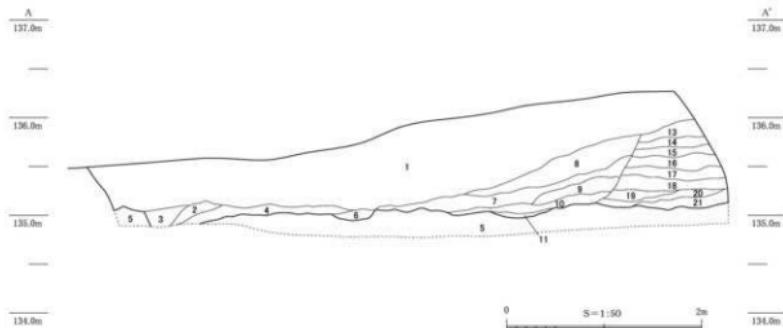
| 1. 10YR2/1 黒色土 しまりなし 表土層 | 11. 10YR2/2 黒褐色土 9よりしまりあり 黄褐色土粒多く混じる 深状透構部の堆上か |
| 10. 10YR2/1 黑色土 9よりしまりあり 黄褐色土粒混じり 土壌の補強土か | 21. 10YR3/4 増褐色土 粘性あり 固くしまる φ1~5cmレキ混じる |

図10：トレンチ1 土層断面図 (A-A')

今回の調査では不破闕跡第1次～第5次調査時と同様、下段部幅 550cm、地山からの高さ 130 cm、上段立ち上がり幅 150cm の土壠遺構を確認した。

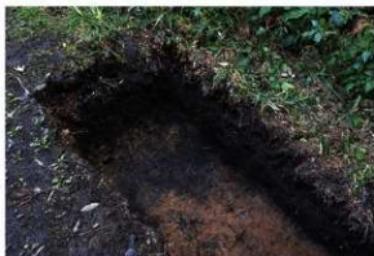
写真20：トレンチ1造構1棟出状況（南西から）

遺構1については、土塁より4mほど北側に位置している。北限土塁に伴う溝的な遺構とも考えられる。不破関跡第1次～第5次調査の際には、東限土塁の内外に溝が検出されているが、今回は発掘調査範囲が狭小であるため、その性格については不明とした。

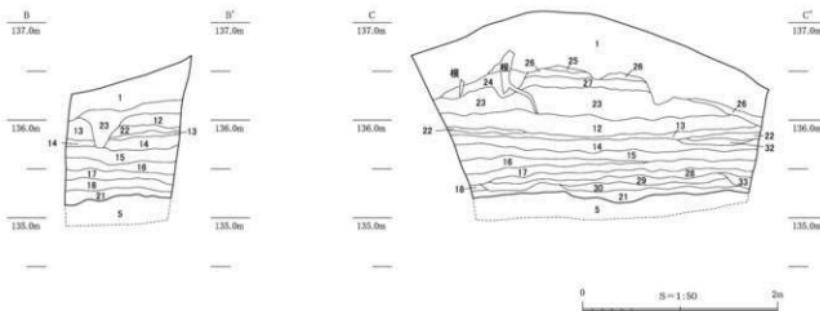
1. 10Y2/1 黒色土 粘りなし 表土層
 5. 10Y3/3 にぶい黄褐色土 粘性あり φ1~5cmのレキ混じり 地山
 12. 10Y2/2 黒褐色土 バラス含む 黄褐色土粒多く混じる 固くしまった土
 13. 10Y2/1 黒色土 粘性あり しまりあり
 14. 10Y2/1 黒色土 粘性なし しまりあり 黄褐色土粒混じり
 15. 10Y1/7/1 黒色土 粘性やあり しまりあり
 16. 10Y1/7/1 黒色土 固くしまる 黄褐色土粒混じり
 17. 10Y3/7/1 黒色土 しまりあり 16よりしりまけい 黄褐色土粒混じり
 18. 10Y3/7/1 黒色土 固くしまる 黄褐色土粒混じり
 21. 10Y2/4 喀褐色土 粘性あり 固くしまる φ1~5cmレキ混じり
 22. 10Y3/7/1 黒色土 粘性なし 固くしまる 黄褐色土粒混じり
 23. 10Y2/2 黒褐色土 バラス含む 固くしまる 黄褐色土粒多く混じる
 24. 10Y2/1 黒色土 粘性あり 固くしまる 黄褐色土粒混じり 木の根により擾乱を受ける
 25. 10Y2/1 黒色土 固くしまる 黄褐色土粒混じり 土壌上部(現存の?)
 26. 10Y2/1 黒色土 固くしまるがφ5より弱い 黄褐色土粒混じり
 27. 10Y2/1 黒色土 固くしまるがφ2より弱い 黄褐色土粒混じり
 28. 10Y2/1 黒色土 ややしまりあり 黄褐色土粒混じらない
 29. 10Y2/1 黒色土 29よりしまる 黄褐色土粒混じらない
 30. 10Y2/2 黒褐色土 固くしまった土
 32. 10Y3/7/1 黒色土 粘性なし 固くしまる 黄褐色土粒混じり
 33. 10Y2/1 黒色土 粘性あり しまりあり 黄褐色土粒混じらない

図11：トレント1土層断面図（B-B' C-C'）

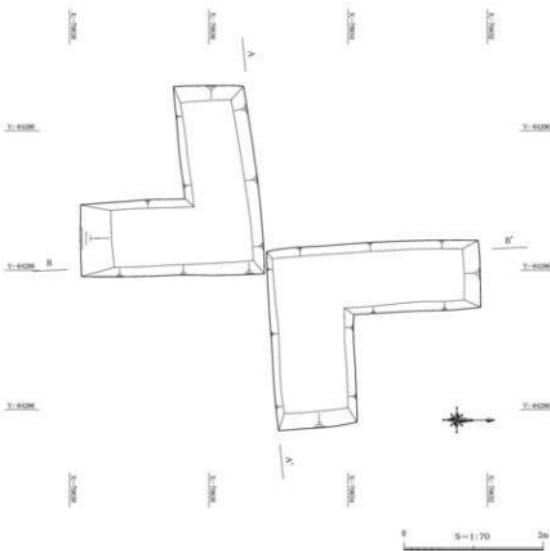
図13：トレンチ2、3平面図

松尾墓地駐車場設置箇所に $1\text{m} \times 4\text{m}$ で十字にトレンチを入れ、遺構面、地山まで掘削を行つたが、遺構遺物ともに検出されなかつた。

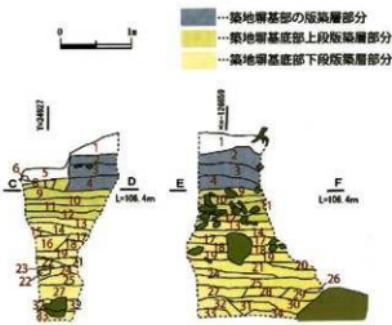
図15：鈴鹿関跡第1次調査 上段東側土層断面図
(註2報告書より転載)

鈴鹿関跡においては、第1次調査の結果から、版築痕跡と重圓文軒丸瓦1点が一体で出土したことにより、それまで確認されていた土壙状の高まりについて、築地塀と判断している。この発掘調査の成果により築地塀の築造工程を「①平坦面の造成」→「②築地塀基底部の築造」→「③築地塀本体を基部から順に築造」の3段階とした。また、周囲の地形と土壙状の高まりの関係から、地形条件に合わせて土壙と築地塀とに使い分けているとした²⁾。

これらを踏まえ亀山市史では、不破関の土壙についても、上段部版築の基底部に小さな凹みがあり、築地構築の際に用いられた添柱の堀方の可能性がある点、昭和49年からの調査の際に、北限土壙のトレンドで瓦片が出土している点から築地塀であると判断している³⁾。この判断を前提に、今回の北限土壙確認調査における調査成果を整理すると「①平坦面の造成」は暗褐色粘土層(21層)が当たり、第2段階の「築地塀基底部の築造」については、黒色土層(13層から30層までの間)及び黒褐色土層(12、23層)が、「③築地塀本体を基部から順に築造」については、黄褐色土粒混じりの黒色土層(25層から27層)が該当し、鈴鹿関跡と同様の構造の築地塀であり、両間に共通性を認められるという考え方も可能である。

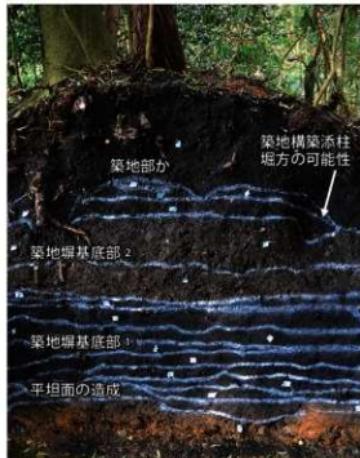
写真33：トレンチ1 東壁土層断面（分層後）

今回の北限土壘確認調査においては、不破関跡第1次～第5次調査時より広い幅でトレンチを入れることが出来たこともあり、土壘構造がより詳細に判明した。土壘の築造は平坦面の造成、下段部の築造、上段部の築造の3段階に分けて考えることができる。当時は1層と判断されていた地山から約80cm程度の土壘下段分についても、今回の調査では、版築状の土壘構造と判断した。今回の調査により、土壘本体全てが版築工法により築造されていることがわかったのは大きな成果である。

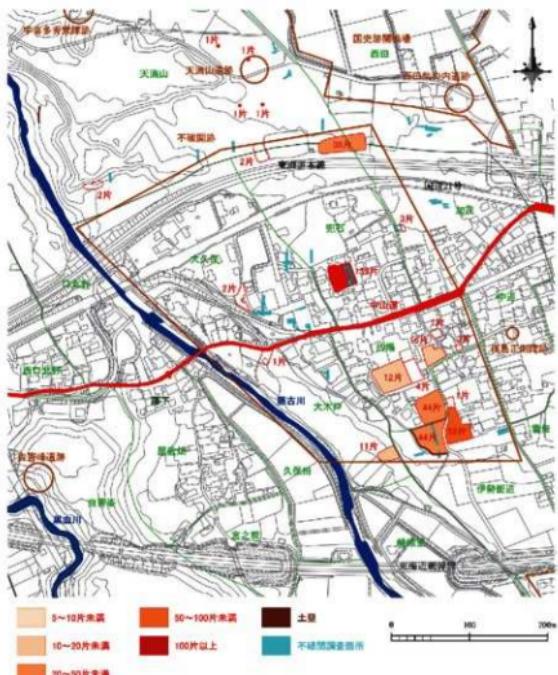
図16：不破関跡　須恵器分布状況

不破関跡では須恵器386片、瓦2片の他、土師器、灰釉陶器数点を採集した（図16）。そのうち須恵器片は、3分の1以上が築地で囲まれた政庁など、中心的建物群と想定されている場所（不破関跡第1次～第5次調査Uトレンチ付近）で採集され、改めて相当量の食器等が使用されていたことを裏付ける結果となった。須恵器は若干胎土が異なり一部例外があるものの、ほとん

どが美濃須衛窯からの搬入である。最も古いものは大甕 2 片で美濃須衛窯Ⅲ期と考えられ、7 世紀後葉に位置づけられる。その他については、器種によりばらつきがあるものの、ほとんどが美濃須衛窯Ⅲ期からⅣ期の 8 世紀代のものであり、不破関が機能していた時代と重なるものである。

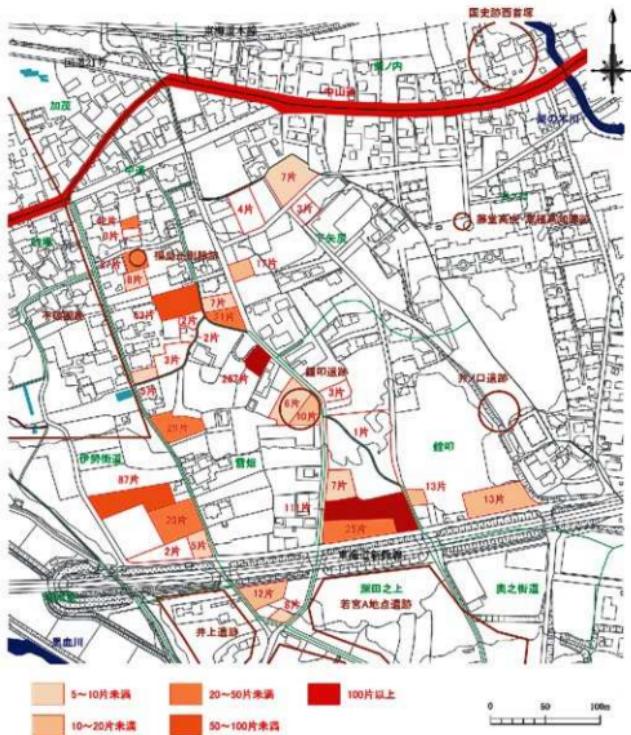
図17：不破関跡南東方面　須恵器分布状況

また、不破関跡の外側、南東の広範囲にわたって須恵器片の散布が確認され、その数は約 900 片に上る（図 17）。年代については小片が多く判断できないものもあるが、判断のつくものでは、不破関跡での採集遺物と同様、ほとんどが美濃須衛窯Ⅲ期からⅣ期であり 8 世紀代のものである。ここでも一部、7 世紀代のものと考えられる無台壺が採集されている他、胎土が異なり西濃地方の窯で生産された可能性のあるものがある。土壙の外側でも、8 世紀代の須恵器等の散布が確認されたことで、関の範囲が必ずしも、土壙で囲まれた範囲に限らない可能性が出てきた。
