分布調査報告書(46)

山形県教育委員会

1 平成30年度県内遺跡詳細分布調査概要

2 試掘調査の概要

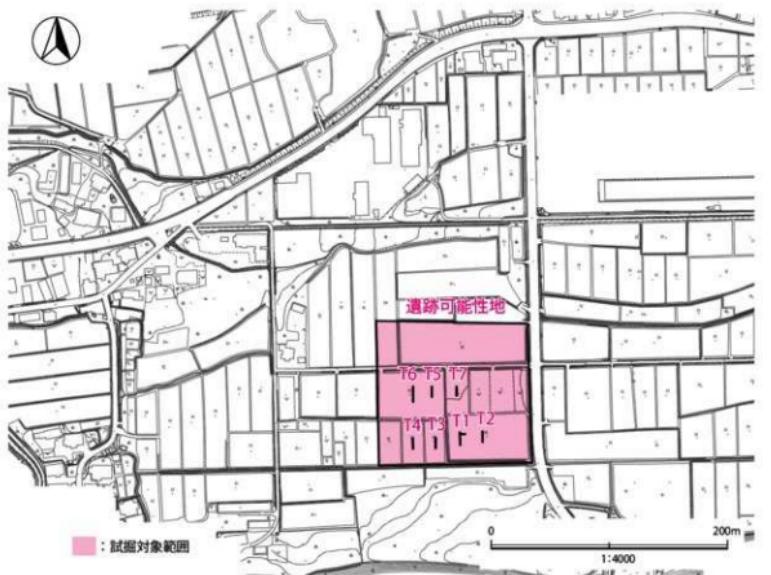
平岡Ⅰ期地区遺跡可能性地1 トレンチ配置図

試掘区 事業予定地のうち、遺跡可能性地内にトレンチ7箇所を設定した。

所見 遺跡可能性地内にトレンチを7箇所設定し、試掘調査を行った。調査の結果、トレンチ1で黒色の土色変化を確認し、そこから縄文土器片が出土したことから調査区を拡張して精査したところ、風倒木痕であった。トレンチ2では遺構は確認されなかったが、調査区北壁の4層から鏡状石器が出土した。4層は礫や鉄分がまだら状に含まれることから後世の堆積土と考えられ、出土した石器は流れ込みによるものと判断された。トレンチ3～7では、遺構・遺物は確認されず、当該地に遺跡は所在しないものと判断された。

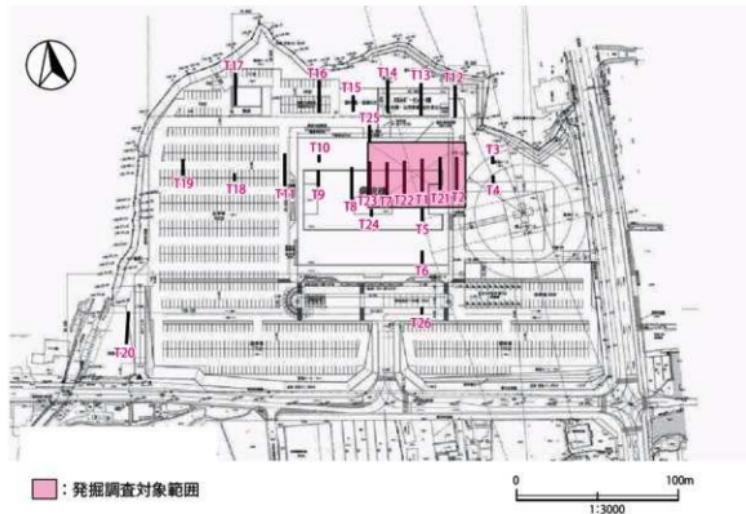
中関屋遺跡トレーン配置図

試掘区 事業予定地内にトレント26箇所を設定した。

事業予定地内にトレント26箇所を設定して調査を行った結果、トレント1・7・22・23で遺構（柱穴）を確認した。トレント1の柱穴からは奈良・平安時代の土器である須恵器の破片が出土した。トレント2では、遺構の可能性がある土色変化を確認した。その他のトレントでは、遺構・遺物は確認されなかった。トレント19・20・26では埋土が厚く堆積しており、富士通ゼネラル工場解体時に深く掘削されていることが確認された。

5回の試掘調査で、トレント2～23の範囲で遺構（柱穴）と遺構の可能性がある土色変化が確認されたため、遺構・遺物が確認された範囲を「中閑屋遺跡」として新規登録し、遺跡範囲内を平成31年度に発掘調査を実施予定。

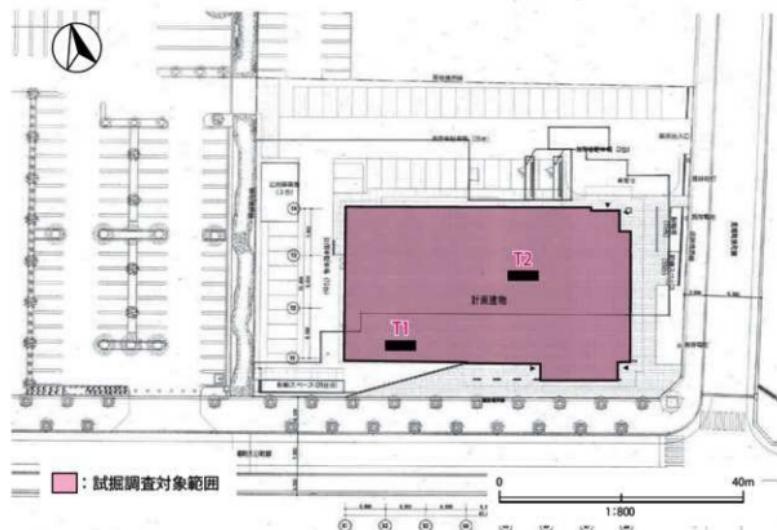
鶴岡第2地方合同庁舎建設 トレンチ配置図

調査区は、合同庁舎建設予定地のうち、莊内病院が建設されていなかった場所にトレンチ1、莊内病院跡地内にトレンチ2を設定した。トレンチ1は地表下195cmまで掘り下げたが、攪乱が及んでおり、遺構は確認されなかった。遺物は近現代の攪乱から陶器片・ガラス片が出土した。トレンチ2は地表下150cmまで掘り下げたが、3層（粗砂・礫層）から水が湧くなどし、遺構・遺物は確認されなかった。

事業地のうち莊内病院が建設されなかった場所には武家屋敷等の遺構があることが想定されたが、試掘調査の結果、攪乱が及び遺構・遺物を確認することはできなかった。

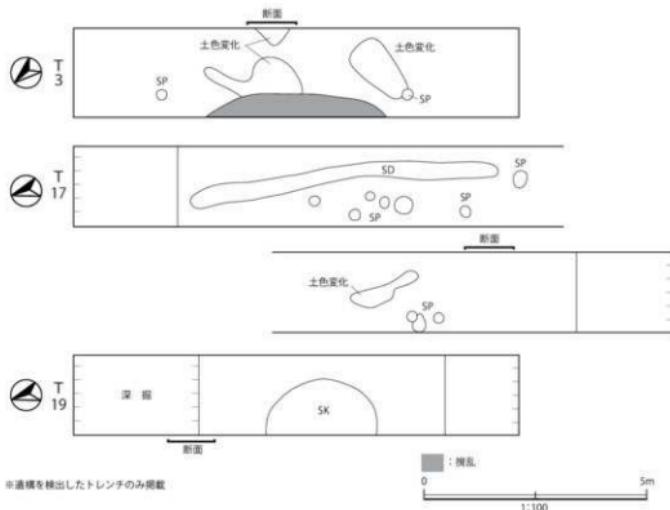
最上川上流河川改修事業 遺構検出平面図

事業予定地に 10 箇所の調査区（トレンチ）を設定し、遺構・遺物の有無を確認した。トレンチ 1～3 では遺構や遺物が確認された。T 3 では複数の土色変化を確認し、柱穴、土坑等と考えられた。遺物は、土師器片が出土した。T 9・10 は月山遺跡の範囲内に設定して調査を行った。今回の試掘箇所については河岸段丘の低位段丘に位置しており、遺構・遺物は確認されなかったため、工事が遺跡に与える影響はほとんどないものと判断された。

事業予定地に 6 箇所のトレンチ（T 14～19）を設置し、遺構・遺物の有無を確認したところ、T 17・19 において溝状遺構・土坑・柱穴と思われる土色変化が確認された。試掘調査の結果、H路線のトレンチ 1～3、H-2 路線のトレンチ 17・19 において遺構・遺物が確認された。遺構・遺物が確認された範囲については、次年度に遺跡の内容と範囲を確認するための追加の試掘調査を行うこととした。

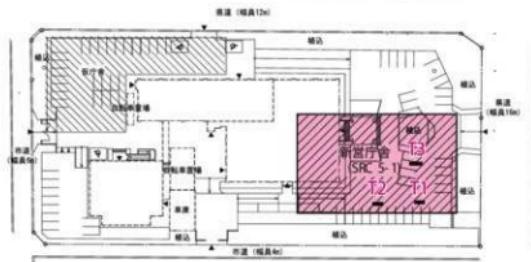
現裁判所庁舎東側の駐車場に調査区（トレンチ）を 3 箇所設定し、精査したところ、トレンチ 1 は地表下 80cm で、トレンチ 2 は地表下 75cm で地中梁にあたり、それ以上の掘削はできなかった。トレンチ 3 では、地表下 130cm でトレンチを横断する状態で地中梁を検出した。地中梁が現裁判所建設に係るものか、それ以前のものは不明であるが、地中梁の存在から当地の地盤が脆弱であったと判断され、遺跡が所在する可能性は低いものと判断された。

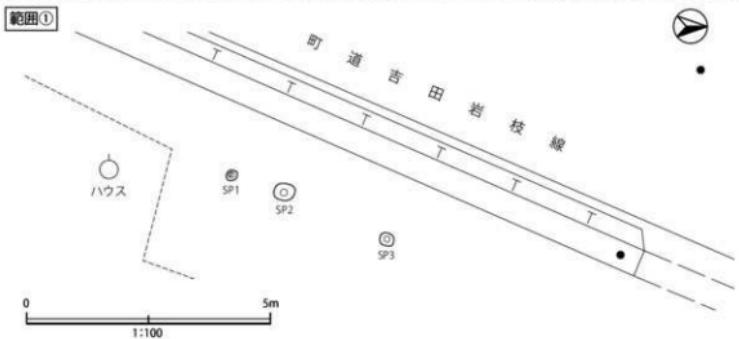
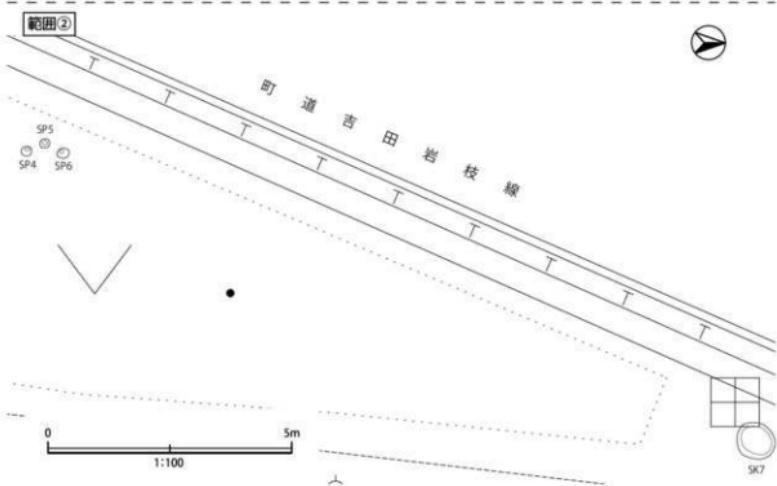
花ノ木遺跡 遺構配置図

2 回目の工事立会において一部遺構が確認されたものの、時期・範囲については確定することができなかったため、遺跡の新規登録は行わないこととした。ただし、現在の花ノ木遺跡の範囲は、過去に河北町教育委員会が実施した発掘調査及び試掘調査の結果が反映されていないため、町教委の調査成果を踏まえて遺跡の範囲修正を行った。

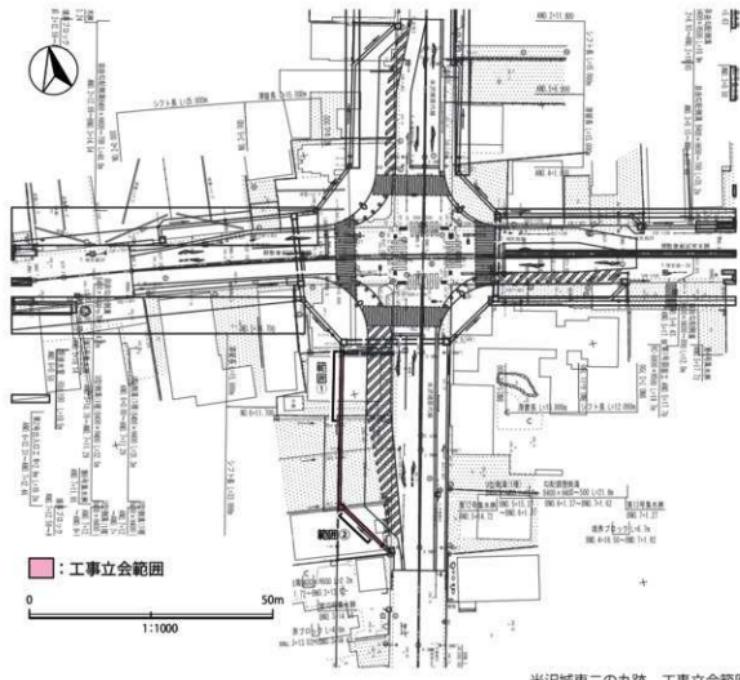
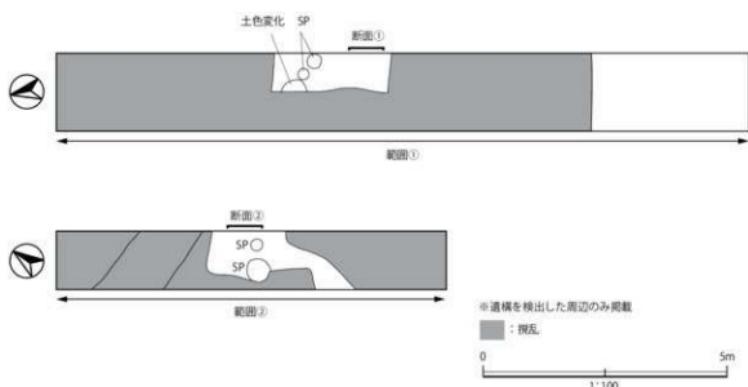
米沢城東二の丸跡 遺構検出平面図

範囲①②いずれにおいても掘削は遺構検出面以下には及ばず、工事による遺構の破壊はないため、平面図・写真等の記録を作成後、工事着工を可とした。

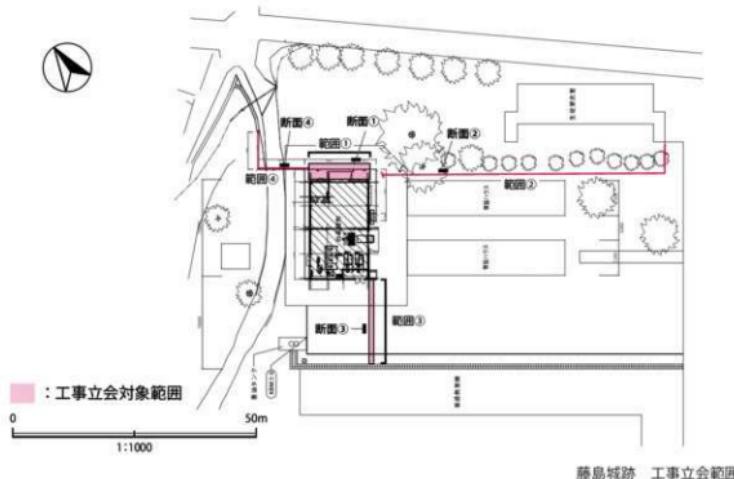
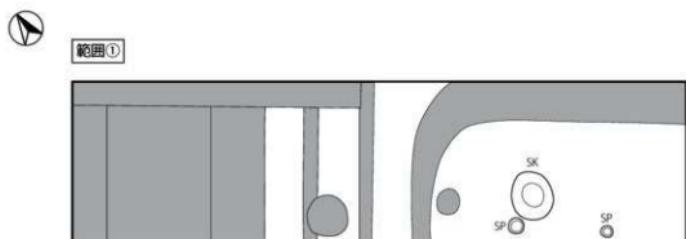
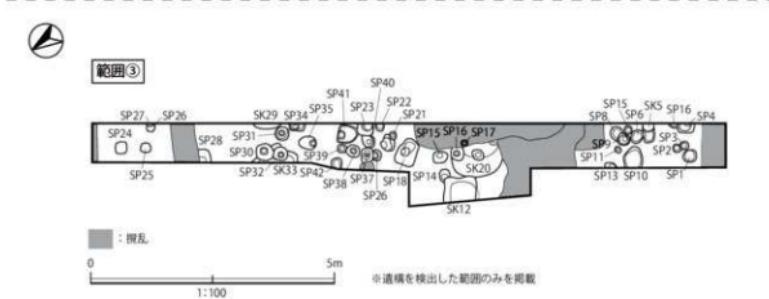
藤島城跡 遺構配置図

③比較的良好に遺構が遺存しており、全体で 42 基の遺構が検出された。柱穴は 37 基で、平面形は円形が 27 基、方形が 4 基、楕円形 3 基、不整形等が 3 基である。大きさは径 (辺) 14 ~ 48cm、深さ 3 ~ 60cm 程で、うち 16 基で柱痕跡が確認された。土坑は 4 基検出された。調査区外へ広がる遺構もあり、平面形は不明のものがある。推定 60 ~ 100cm、深さ 20 ~ 50cm 程を測る。遺物はいずれの遺構からも出土していない。過去の調査事例から、検出された遺構は、規模・覆土等から近世から中世の所産のものが大半と考えらえる。

④対象地は、既設の配管と重複する部分であり、掘削深が盛土整地層内に収まるため、遺跡への影響はないものと判断された。

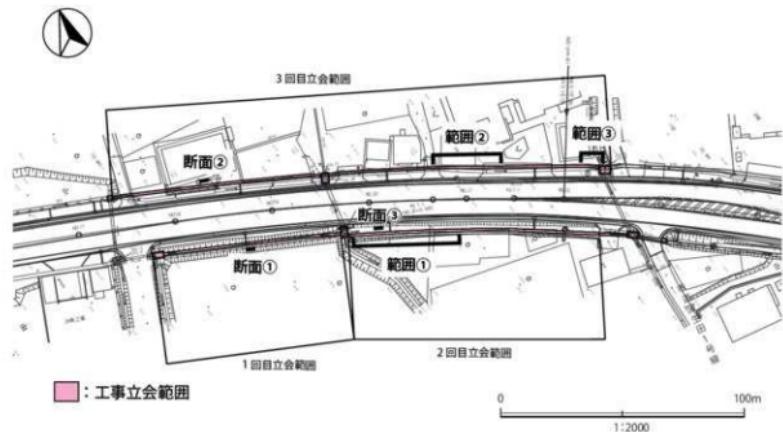
一般国道 113 号南陽地区歩道整備事業 工事立会範囲

範囲2では、約20mの範囲で15基の遺構が検出された。大半が平安時代の所産だが、弥生時代中期の遺物も出土している。検出された遺構は柱穴が大半で、径20～30cm、検出面からの深さは10～30cm程度である。その他、土坑は4基、性格不明の落ち込みが1基検出された。SX58は東西幅約1.5mの範囲で確認され、須恵器・土師器片の他、石器剥片と弥生時代中期の所産と考えられる土器片が各1点出土した。また、SK59ではやや多量の古代の遺物が出土している。

範囲3では、径90cmと径50cm程度の2基の土坑が検出されたが、遺構検出面が工事による掘削深まで及ばないため、プランの検出及び図面・写真記録作成に留めた。

今回の立会調査では、狭小な幅ではあるが、部分的に遺構・遺物が良好に遺存していることが明らかとなった。調査の状況から、古代の遺跡として登録されている清水上遺跡に関係する遺構・遺物が主体と考えられる。

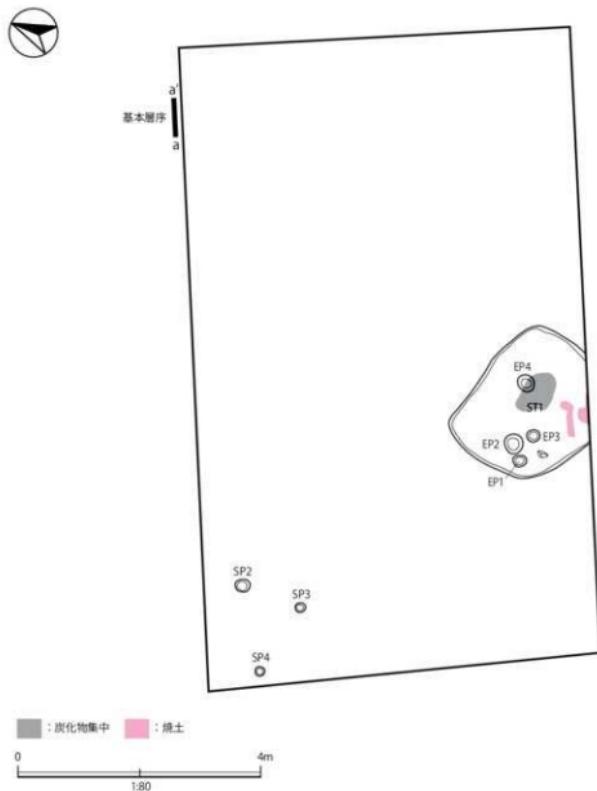
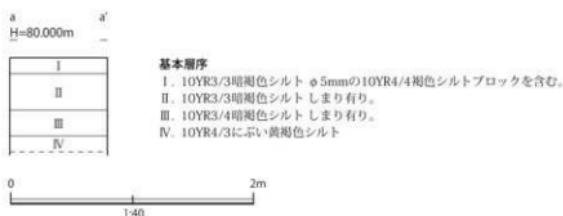
八反稻干原遺跡 遺構配置図・土層図

調査区北西隅で検出された。SP2 は径 24cm・深さ 10cm、SP3 は径 20cm・深さ 10cm、SP3 は径 22cm・深さ 10cm 程で、柱痕跡は確認されない。

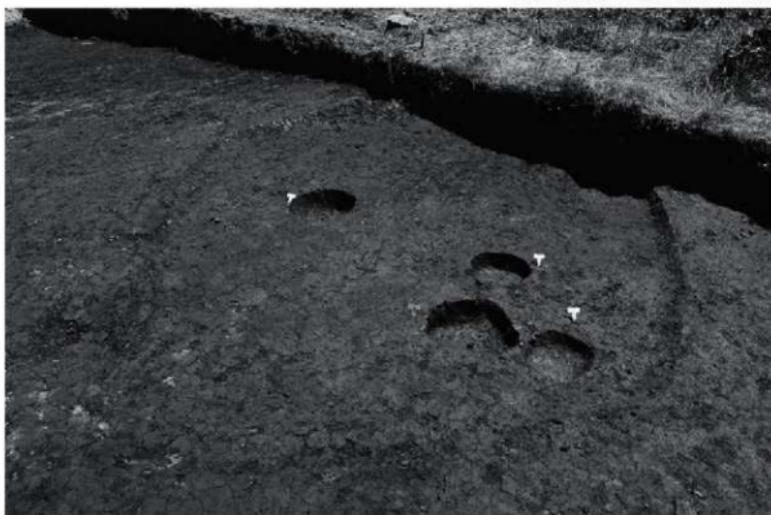
豊穴建物跡 ST1 完掘状況（西から）
