真珠道跡（識名坂地区）

—松城中学校東側線道路整備事業に伴う埋蔵文化財発掘調査—

2020(令和2)年1月

那覇市

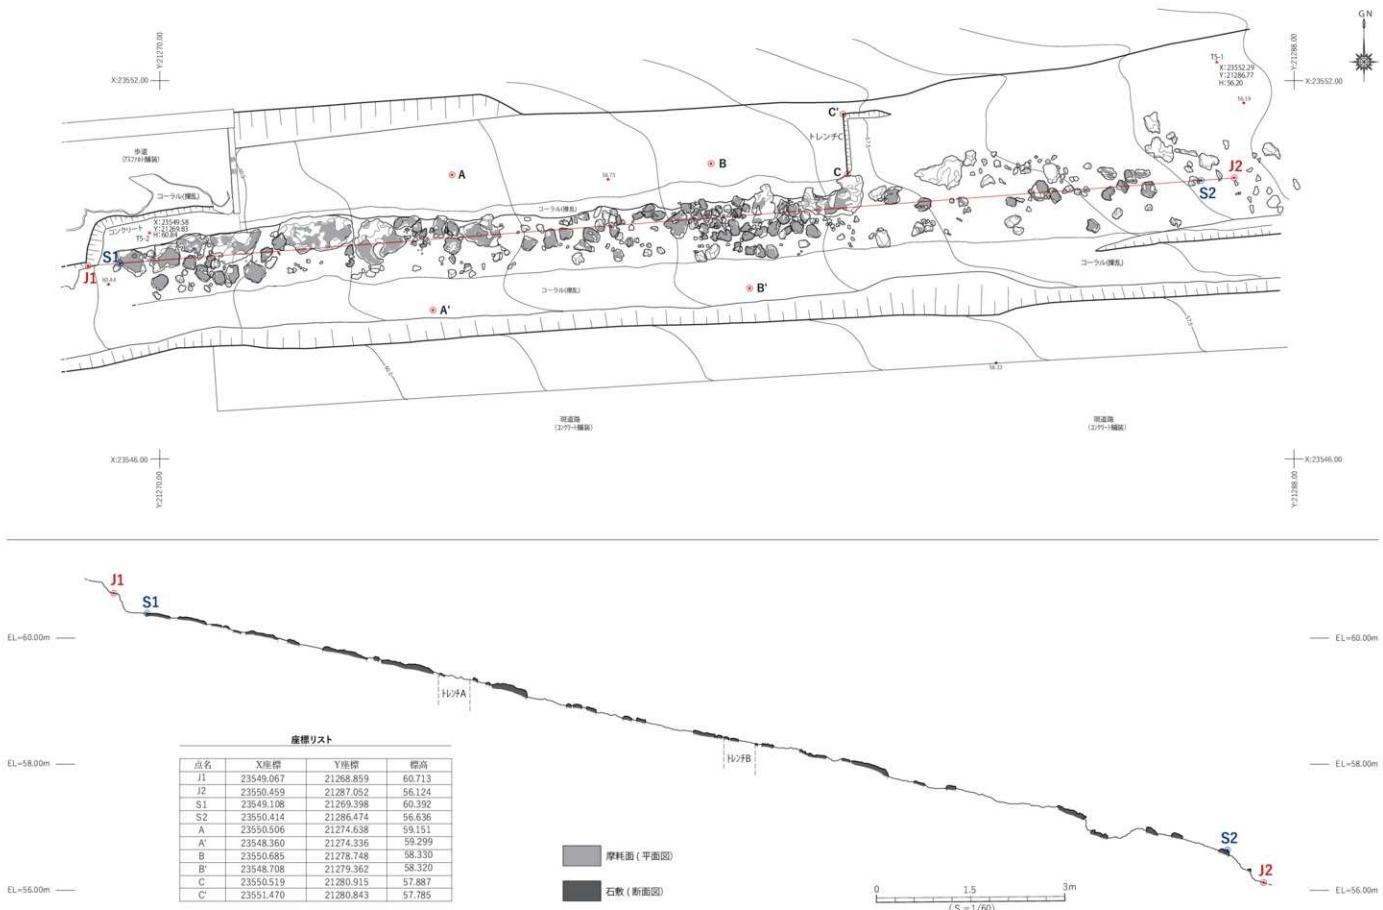
第6図 調査区平面図及び縦断面図

本調査にて確認した石畳は識名坂の頂上部近くで検出した。当初調査で長さ約16m、幅約90cm、追加調査で長さ約2m、幅約90cm、合計の長さは約18mになる。敷石は脱落している箇所も多く、全体として石畳の残存状況はあまり良くない。崖に面する北側では長さ1m前後の大型の石灰岩がいくつか見られ、坂の形と石の縁が繋がることから石畳の縁石であると思われる。石畳から坂の下方へ15mほど離れた地点に同様の大きさの石灰岩が1点単独で検出している。この石も位置や上面が平らで磨耗が見られる点、縁にあたる北側が直角に近い形をしている点から北側縁石である可能性があるが、間の敷石が失われているため想像の域を出ない。縁石外側には溝は確認できなかったが、これは北側がすぐ崖になっており排水溝を設ける必要があまりなかったためと考えられる。

石畳の北側部分では敷石も比較的良く残っているものの、南側にいくにつれ敷石が失われている部分が多い。コーラル層との境界がはっきり見えることと合わせると南側縁は配管工事により破壊されたと考えられる。また、坂の下方である東側部分では敷石の上面が坂の傾斜に沿っていない敷石も多く、散乱したような状況のため、こちらもコンクリート舗装工事の際に大きく影響を受けたと考えられる。

敷石には前述した大型の石灰岩を除けば、20～30cmの大きさのものを主に配置し、その隙間に10cm前後的小礫を入れ込む状況が見られる。石畳の勾配は約15度あるが、段が設けられた箇所や滑り止めのための刻み加工がなされた敷石は確認できなかった。敷石の表面はいずれも平滑で磨耗が著しい。

今回の調査では、東西にのびる長さ約18mの石畳を確認した。幅は約0.9mであるものの、北側においては道の縁であると考えられる。調査区の南側は歩行用道路として供用するためコンクリート舗装のままだったため、縁石の確認はできなかった。石畳の検出状況や工事図面からすると既に配管工事による破壊を受けていると考えられる。同じ真珠道である首里金城町石畳道では道幅は平均約4mあるが、米軍撮影空中写真(第18図)や1950年代の写真(第19図)を見る限り、識名坂の道幅のほうがやや狭く2.5m前後であったと思われる。

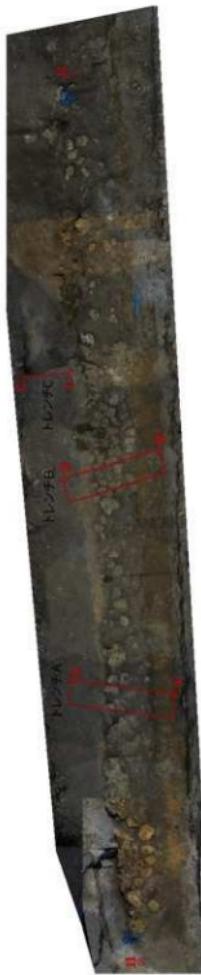
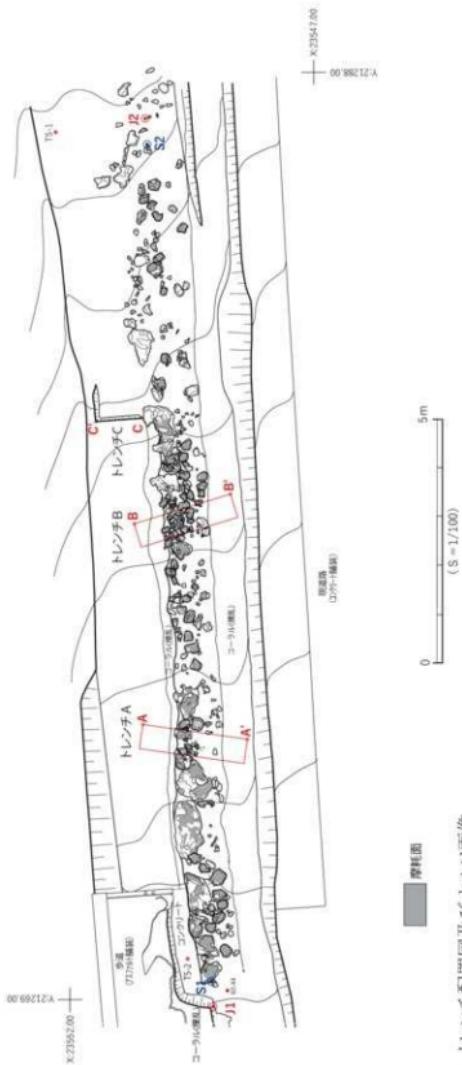
第9図 レンチ配置図及びオルソ画像

トレンチは遺構の残りの比較的良い箇所2地点に遺構を横断する形で設定した。(トレンチA・B)また、崖がせまる遺構の北側においても堆積及び造成の状況を確認するため、縁石と思われる石灰岩の側に遺構と直交する形でトレンチCを設定した。

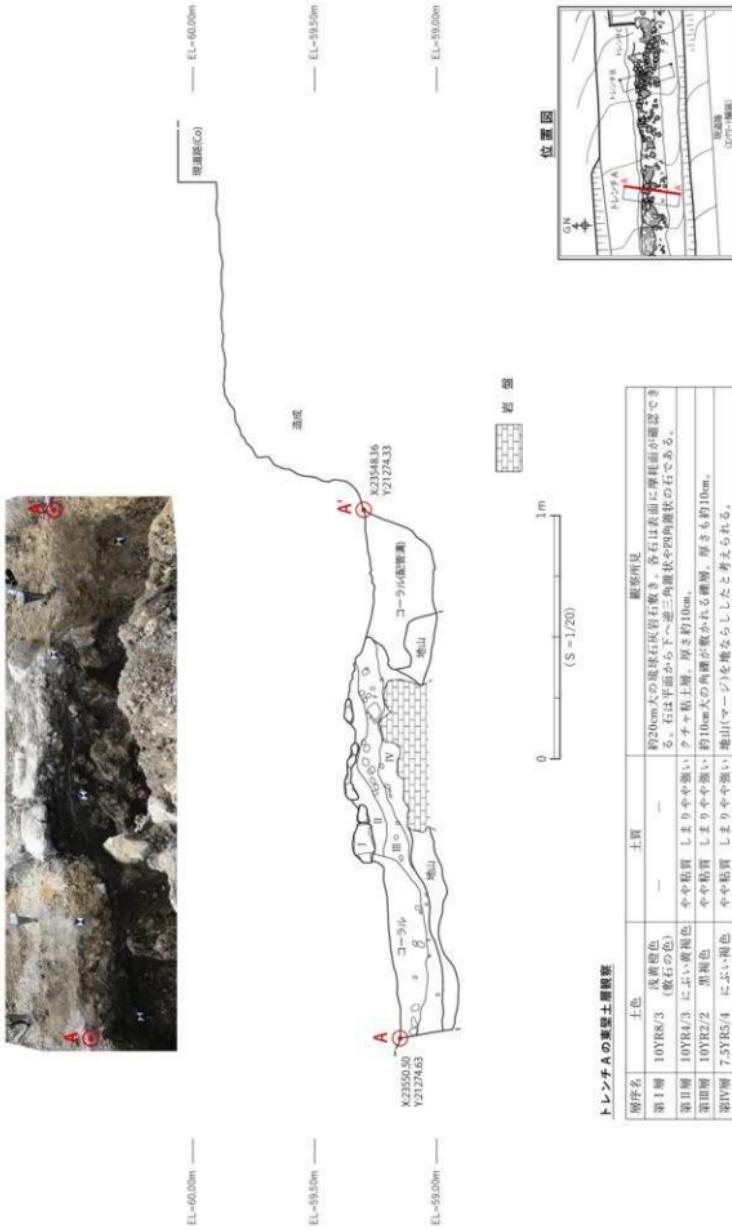
第10図 トレシチA東壁土層断面図及びオルソ画像

第I層 石畳の敷石。表面の磨耗が著しい。表面から下向きに尖った三角錐・四角錐状の形のものが多く見られる。

第II層 敷石が舗装される層。クチャ粘土層で厚さ約10cm。10YR4/3にぶい黄褐色を呈する。

第III層 舗装の下地層。5~10cmほどの石灰岩小礫をかなり多く含む。厚さ約10cm。10YR2/2黒褐色を呈する。

第IV層 地山を地ならしした層。7.5YR5/4にぶい褐色を呈する。

地 山 基本はマージでその下は岩盤となるが、トレンチB南側でコーラルと岩盤の間にクチャ層の露出がわずかに見られる。

石畳に設定した横断トレーニング面にて下部構造を観察したところ、石畳の敷設は以下の順番で行なつたと思われる。

- ①地山を削ったり岩の上に土を入れたりしてある程度平坦にならす。
- ②拳大の石灰岩礫を敷き詰め土を入れる。
- ③厚さ10cm程度に粘土質の土を入れる。
- ④石を角錐状に加工し、尖った方を下向きにして粘土層に押し込んで固定する。

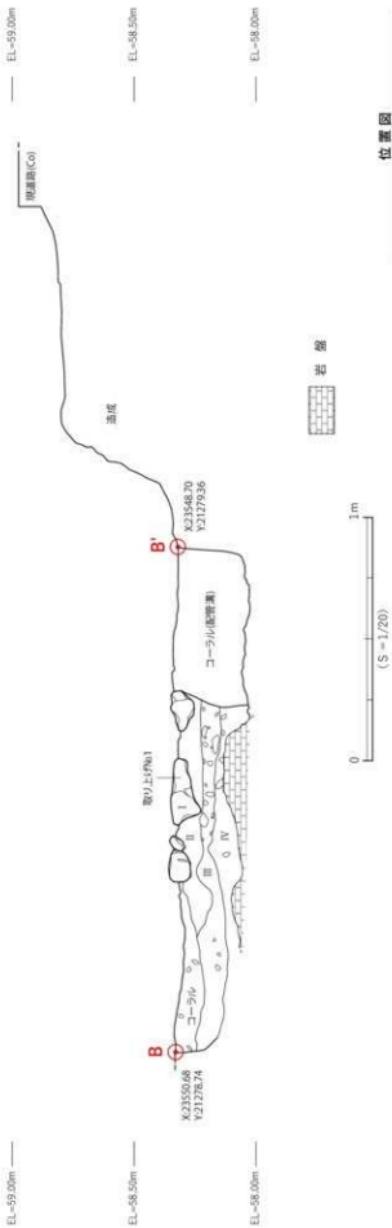
第11図

トレンチBの東壁土層概観図

トレンチBの東壁土層概観図	
範囲所見	
第Ⅰ層	約20cm大の塊状石と灰岩石散在。各石は表面に墨筋が確認でき る。石は表面から下へ逆三角錐状や四角錐状の石である。
第Ⅱ層	チャ粘土層。厚さ約10cm。
第Ⅲ層	約10cm大の砂層が散在する。厚さも約10cm。
第Ⅳ層	地山(マージナ)を地ならししたとみられる。

トレンチB東壁土層断面図及びオルソ写真

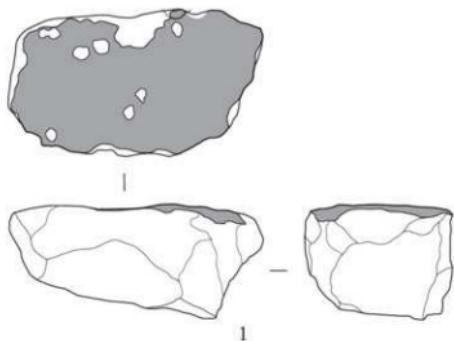
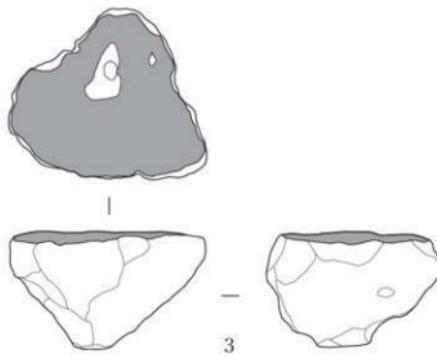
第15図 石疊石(琉球石灰岩)

石畳石	琉球石灰岩製で、角錐を上下逆にしたような形（上面が平坦で下向きに尖る）を呈する。形が特に顕著なものを取り上げたが、他の石もおむね同様な形を呈しており、同程度の大きさの敷石で板状のものは見られなかった。いずれも上面の磨耗が著しい点で首里金城町石畳道のものとよく似ており、往時の利用頻度が高かったことが窺える。
カムイヤキ	壺の肩に近い胴部が 1 点出土。トレンチ内出土だが属する時期が異なるため石畳との関連はないと思われる。近くに位置する識名シーマ御獄遺跡からの流れ込みが想定される。
中国産陶磁器	青花の碗、朱泥の急須が 3 点出土。時期も 18～19 世紀のものと思われる。
本土産磁器	総数 9 点で碗、小碗、小杯が出土しており、肥前系の小碗胴部 1 点のみトレンチ B 内より出土している。近現代のものが多い。
沖縄産陶器	総数 19 点が出土する。施釉陶器では碗、鉢、酒注器、袋物がみられる。無釉陶器では壺、鉢、袋物がみられる。喜名焼の瓶と思われる資料が 1 点のみトレンチ A 内より出土している。
陶質土器	いわゆるアカムヌーと呼ばれる軟質の焼物。総数 3 点のうち、1 点がトレンチ B 内から出土している。器種はすべて鍋である。
瓦	総数 50 点のうち、11 点がトレンチ A・B の第 I・II 層より出土しているもののいずれもごく細片である。
ガラス製品	4 点とも石畳表面や工事造成層のコーラルから出土している。

挿図番号 図版番号	法量				観察所見	出土地点
	長径 (cm)	短径 (cm)	高さ (cm)	重さ (kg)		
第15図 1 図版14の1	28.5	13.5	12.5	6.4	琉球石灰岩を石畳面を平坦に削り、4側面を打欠して逆四角錐状に加工されている。石畳面は摩耗して滑らかになっている。	トレンチB 第1層 取上げNo.1
第15図 2 図版14の2	20.0	12.5	13.0	3.6	琉球石灰岩を石畳面を平坦に削り、4側面を打欠して逆四角錐状に加工されている。石畳面は摩耗して滑らかになっている。	トレンチB 第1層 取上げNo.2
第15図 3 図版14の3	21.0	19.0	11.5	3.8	琉球石灰岩を石畳面を平坦に削り、3側面を打欠して逆三角錐状に加工されている。石畳面は摩耗して滑らかになっている。	トレンチB 第1層 取上げNo.3

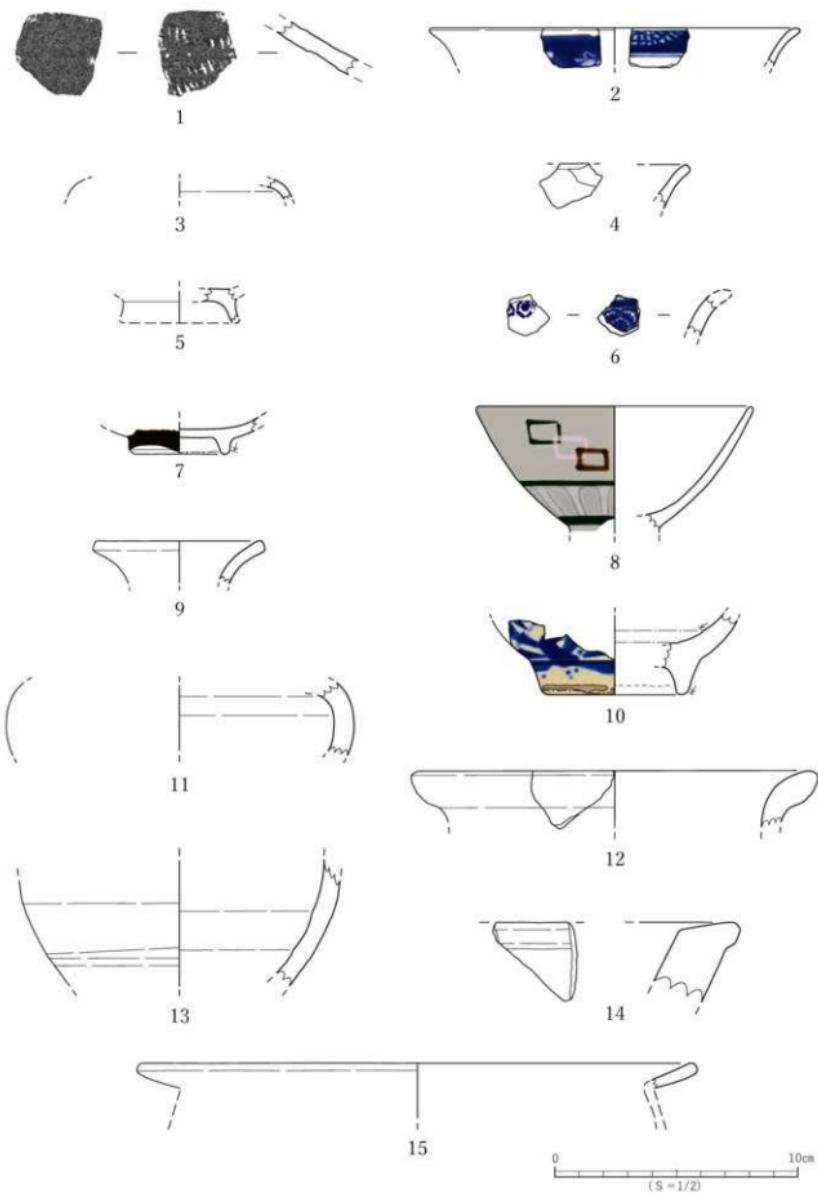
第16図 カムイヤキ(1:徳之島産)、陶磁器(2~3:中国産、4~8:本土産、9~14:沖縄産)、陶質土器(15)

挿図番号 図版番号	器種	部位	観察所見	出土地点
第16図 1 図版15の1	壺	肩部	12世紀頃のカムィヤキ壺で、器厚は約0.7cmで、内・外面は暗青灰色、芯部は赤褐色を呈する。外面は叩き締めによる打圧痕を押し引き撫で回しで消している。その押し引き撫で回し痕が幅約1.5cmで横位に残っている。内面には押圧具の格子文が残っている。	トレンチA 造成層

挿図番号 図版番号	器種	部位	観察所見			出土地点
			口径 (cm)	器高 (cm)	底径 (cm)	
第16図 2 図版15の2	碗	口縁部	18世紀頃の徳化窑青花碗である。内・外面に濃青色の背景色の中に白色の花文が描かれている。これは白抜き技法である。一般的にはコバルトで文様を描くのが青花であるが、これは逆で、白い部分が文様である。口径約15.2cmの外反碗である。			表面清掃
第16図 3 図版15の3	急須	肩部	18~19世紀の宜興窯産の朱泥急須である。肩部径が約9cmで小型の急須である。素地は水練された微粒子で、暗朱色を呈する炻器質のやきものである。			表面清掃

挿図番号 図版番号	器種	部位	法量			観察所見	出土地点
			口径 (cm)	器高 (cm)	底径 (cm)		
第16図 4 図版15の4	碗	口縁部	-	-	-	白磁碗の口縁部である。素地を見ると中国ではなく、肥前系と考えられる。釉は透明釉で、光沢が強い。	トレンチB 第1・II層
第16図 5 図版15の5	碗	底部	-	-	5.0	内底と高台が残っている碗底部である。内底には薄い青磁系の釉が施釉されている。高台から外底は無釉。	表面清掃
第16図 6 図版15の6	碗	頭部	-	-	-	外反碗の口縁近くの小破片である。内・外面に花文の染付文。この文様は型染絵付という技法で染付られたもので、砥部焼の特徴である。	表面清掃

挿図番号 図版番号	器種	部位	法量			観察所見	出土地点
			口径 (cm)	器高 (cm)	底径 (cm)		
第16図 7 図版15の7	碗	底部	-	-	4.0	現代の磁器碗。内面は白磁釉で、外側は黒褐釉。高台の足付は無釉。	表面清掃
第16図 8 図版15の8	碗	口縁～ 高台際	11.6	-	-	現代の磁器碗である。外側の腰部から高台際に継ぎ目の描き落弁を廻らし、弁の輪郭を線描きして連弁を鮮明にしている。また、緑、茶、白色などで四角文や界線文なども描かれている。その文様の上から透明釉を内・外側に施釉している。	表面清掃

挿図番号 図版番号	器種	部位	法量			観察所見	出土地点
			口径 (cm)	器高 (cm)	底径 (cm)		
第16図 9 図版15の9	瓶	口縁部	7.0	-	-	徳利形瓶の外反口縁。外面に薄い泥釉(泥漿)が施釉されていることや、素地に石英が混入していることから喜名焼と考えられる。	トレンチA 第I・II層
第16図 10 図版15の10	碗	底部	-	-	6.0	素地に白化粧をした後、外面にコバルトで文様を描いてから全面に透明釉を施釉し、その後、内底釉を蛇ノ目模様取りし、高台の足付釉も模様取りて露胎にしている。壺屋の上焼碗である。	表面清掃
第16図 11 図版15の11	カラカラー (酒注器)	胴部	-	-	-	胴部径が約14.3cmで、カラカラーの最も膨らんだ部分の破片である。外面には黒褐釉が施釉されている。	表面清掃
第16図 12 図版15の12	壺	口縁部	16.5	-	-	口縁部が外反する大型壺の口縁部である。壺屋焼の大型壺の代表的器形である。素地に石灰岩粒が混入している。荒焼大型壺。	表面清掃
第16図 13 図版15の13	壺	胴部	-	-	-	胴部径が約13cmの小型壺の胴部である。素地に石灰岩粒が混入している。荒焼小型壺。	表面清掃
第16図 14 図版15の14	鉢	口縁部	-	-	-	摺鉢のような形をした大型の浅鉢の口縁部である。壺屋焼の荒焼大鉢。	表面清掃

挿図番号 図版番号	器種	部位	法量			観察所見	出土地点
			口径 (cm)	器高 (cm)	底径 (cm)		
第16図 15 図版15の15	鍋	口縁部	23.0	-	-	壺屋でサークーと呼ばれる土鍋である。口縁部が直角に近いぐらい外反し、その頸部に左右一对の耳が付く。無軸の陶質土器で、赤褐色を呈することから壺屋ではアカムヌーと呼ばれている。	表面清掃

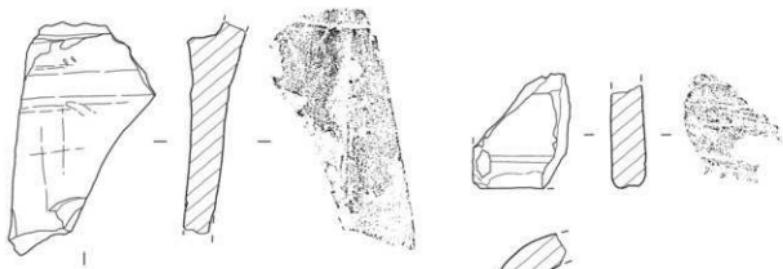
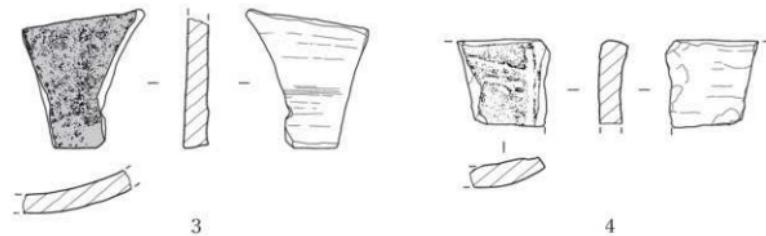
第17図 瓦(沖縄産)、ガラス製品

挿図番号 図版番号	器種	部位	法量		観察所見	出土地点
			厚さ (cm)			
第17図 1 図版16の1	丸瓦	玉縁部	2.2 ~ 2.5		琉球赤瓦の玉縁部の一部分である。凸面は撫で調整、凹面は桶巻きの布目圧痕があり、横位に紐圧痕が残っている。色調は赤橙色を呈する。	表面清掃
第17図 2 図版16の2	丸瓦	端部	1.5 ~ 1.8		下端部の一部分である。凸面は撫で調整、凹面は布目圧痕と、横位の紐圧痕が残っている。色調は赤橙色を呈する。	表面清掃
第17図 3 図版16の3	平瓦	端部	1.2 ~ 1.4		下端部の一部分である。凸面は撫で調整、凹面には布目圧痕が残っている。色調は赤橙色を呈する。	表面清掃
第17図 4 図版16の4	平瓦	端部	0.5 ~ 1.4		上端部の一部分である。凸面は撫で調整、凹面は布目圧痕と横位縦位の紐圧痕。側面には分割面が残っている。色調は赤橙色を呈する。	表面清掃

挿図番号 図版番号	器種	部位	法量			観察所見	出土地点
			口径 (cm)	器高 (cm)	底径 (cm)		
第17図 5 図版16の5	瓶	完形	1.0	5.8	2.0	透明色のガラス丸形小瓶である。内部に黒色の液体が固体化したものが残っている。	表面清掃
第17図 6 図版16の6	瓶	完形	1.0	6.0	1.6 × 3.0	透明色のガラス扁平形小瓶である。左右側面に縦位の溝状凹みが見られる。内部に白色の液体が固体化したものが残っている。	追加部分 第1層

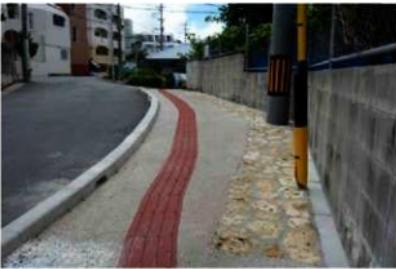
第 20 図 整備工事後の歩道（北から）

識名板はかつて道に沿って松が植えられており、眺望に富んだ場所であったという（図版 13 下）。その松は戦中に資材として多くが切り出され、残りも戦火で全て焼失している。1950 年代までは石畠が残っていたが（第 19 図）、車両通行ができるようにコンクリート舗装道路に変わった。繁多川地域では子どもの頃に石畠道を歩いた記憶を持つ方々も多く、字指定文化財として愛されている。今回も道路整備によって石畠は原位置から失われることになったが、地域からの要望によって新しい歩道の一部として石畠の敷石が残されている（第 20 図）。

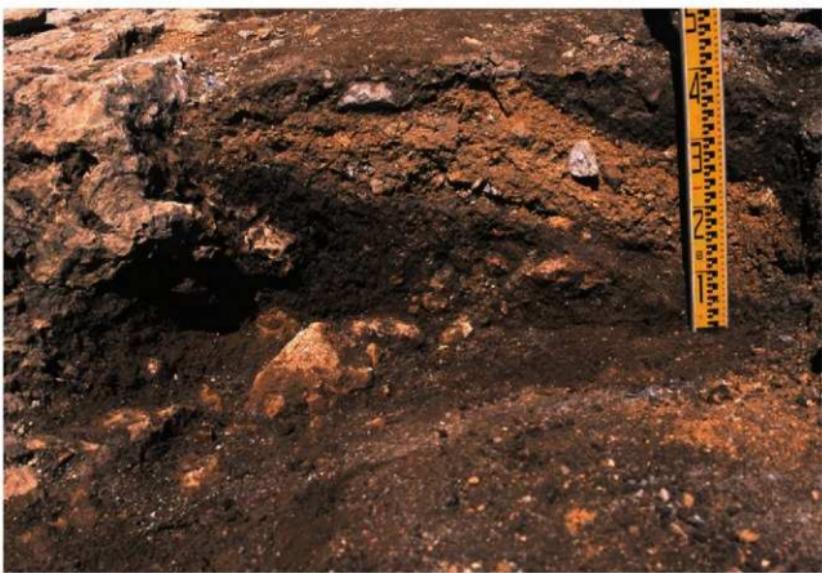
図版 11 上:トレンチC 西壁
下:遺物出土状況 (東から)

第1層 小さな礫やコンクリート片が混ざる客土。コンクリート舗装道路敷設時の造成層。

第2層 コーラル及び砂礫層。1層と同じくコンクリート舗装道路敷設時の造成層。

第3層 2~10cmの石灰岩礫が多く含まれる層。トレンチA・Bでの第III層に似ているが、それよりは全体的にしまりが弱い。石畳構築時の造成層の可能性あり。
