第17節 屋敷以外の建物

第1項 22号建物(第297~299図、PL. 270・271)

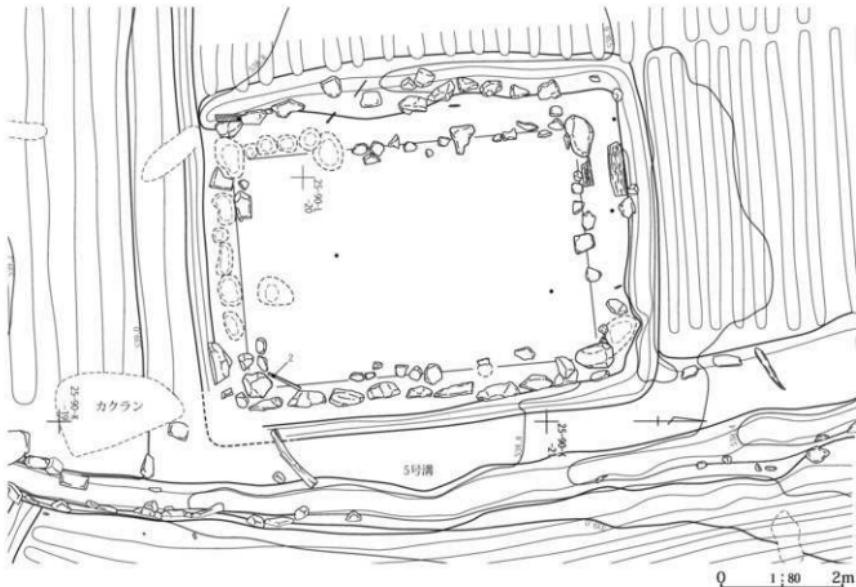
第297図 6区22号建物 1面

このような斜めの地形の中で、長方形で平らな宅地部分を確保するために、高い南西部を削り低い北東部分に盛土している。長方形に盛土する縁辺部に幅20~30cmの大きな石を並べ、その中に5~10cmの石を大量に持ち込んでいる。これらの大量な石は切土部分の南側は少なく、盛土部分の北側に集中している。その上に切土した土を盛って平らな床面を造成している。大量に持ち込まれた石を圓むように並べてある大きな石は、建物土台が置かれた礎石と思われる。

南北方向に長い土間1室の土台建物と思われる。土台下の礎石の位置から建物規模を想定すると、南北5.7m(3間)、東西3.8m(2間)である。建物土台から70~80cm外側に雨落溝がある。雨落溝内側部分に多くの石が置かれていた。

【礎石】礎石は平石および川原石が多用されていた。北東・北西・南東コーナー部分には長さ40~70cmと大きな石が置かれていた。南西コーナー部分に礎石はなかったが、大きな石が抜き取られた跡が残っていた。礎石は大きいものが多く、南側の礎石は小さいものが多い。

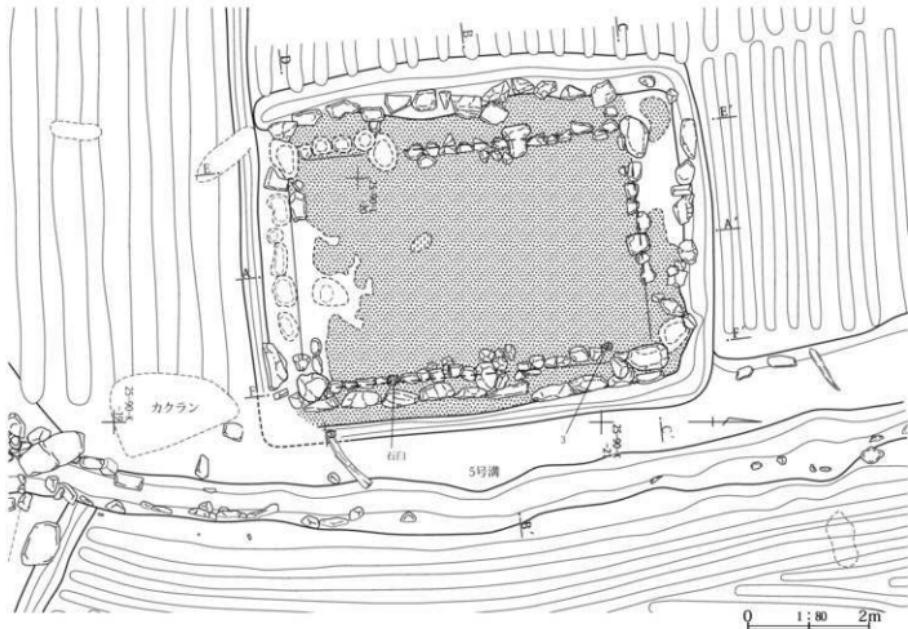
第298図 6区22号建物 2面

【建築部材】建築部材は残っていなかった。北の礎石と雨落溝との間に長さ40cmと90cmの板材のような薄い材が2枚、南西コーナー部分に長さ40cmの材が残っていた。柱や土台は残っていなかった。

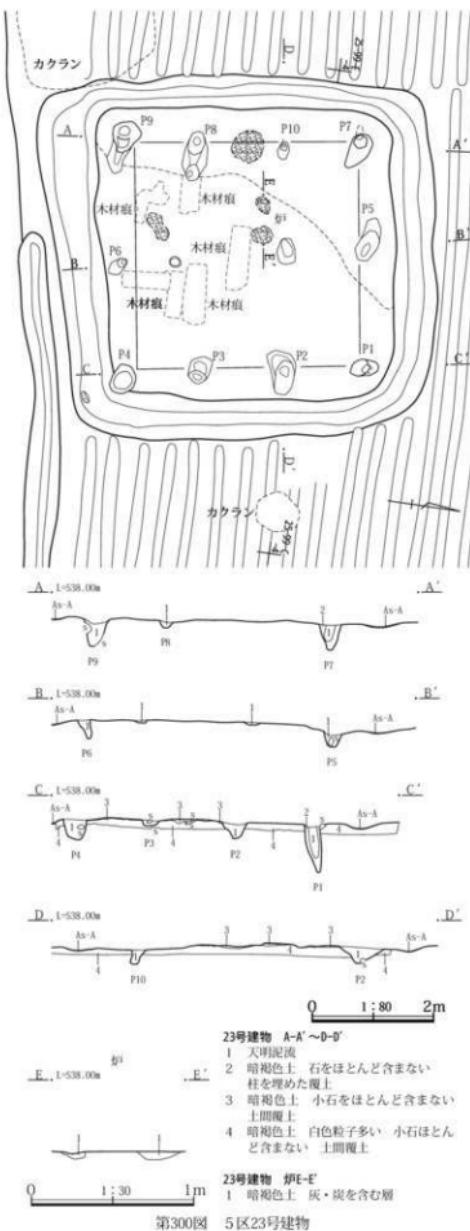
掘立柱建物であり、柱穴が東西方向に各3本、南北方向で4本残っていた。東西2間×南北3間の建物と思われる。東西南北とも規模は約3.7m四方である。

建物内部土間面は、黒褐色と褐色の土でほぼ平らに整地されていた。土間中央部に直径15～30cm、深さ3～4cmの小穴が2個掘られていた。柱穴ではないと思われる。土間中央部の土間面の下から4か所に灰・炭等が残されていた。天明泥流で埋没する以前に土間で火を燃やした炉の痕跡と思われる。

【柱穴の概要・構造・規模】10個の柱穴が掘られていた。柱は全く残っていなかった。柱穴の深さは土間中央部の標高537.64mを基準として計測すると、以下の表のとおりである。

柱穴の深さから検討すると、P 4以外の建物四隅の柱穴と北側中央のP 5の4本の深さが40cm以上と深く

なっている。P 4が浅くなっているが、基本的には4隅の柱は深く埋めているようである。北側中央のP 5の柱も深く掘られている。4隅の柱の内側のP 2・P 6・P 8・P 10の柱は浅くなっている。

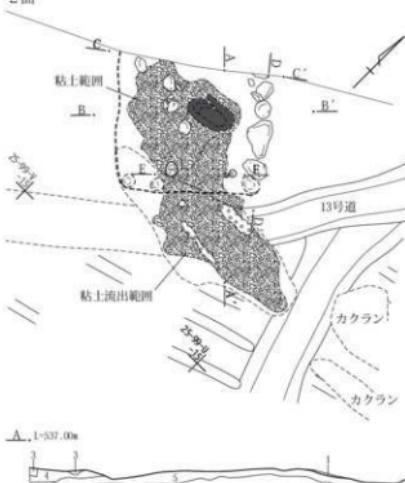
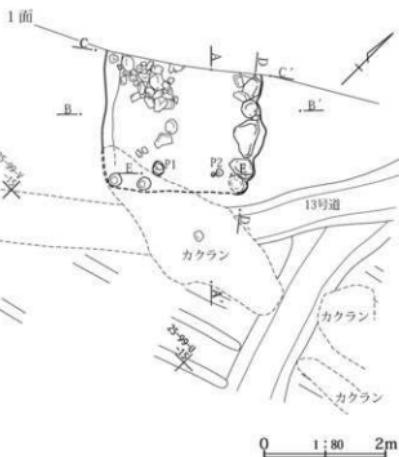
第301図 5区26号建物

集落はこの低い面には造られていない。26号建物は建物が造られている平地面の最も北の端である。最も近い建物は南約10mの場所の2号屋敷である。確認された建物は、東西南北約2mの範囲に地形の低い東側に礎石と思われる4個の石列と石列の西側に土間面と思われる面があり、その面には多くの粘土と少量の焼土や炭化物が確認された。建物と思われるが北側は地形的に低く残っていないので、さらに建物が存在したのかは不明である。出土遺物はない。主屋ではなく小屋と思われる。

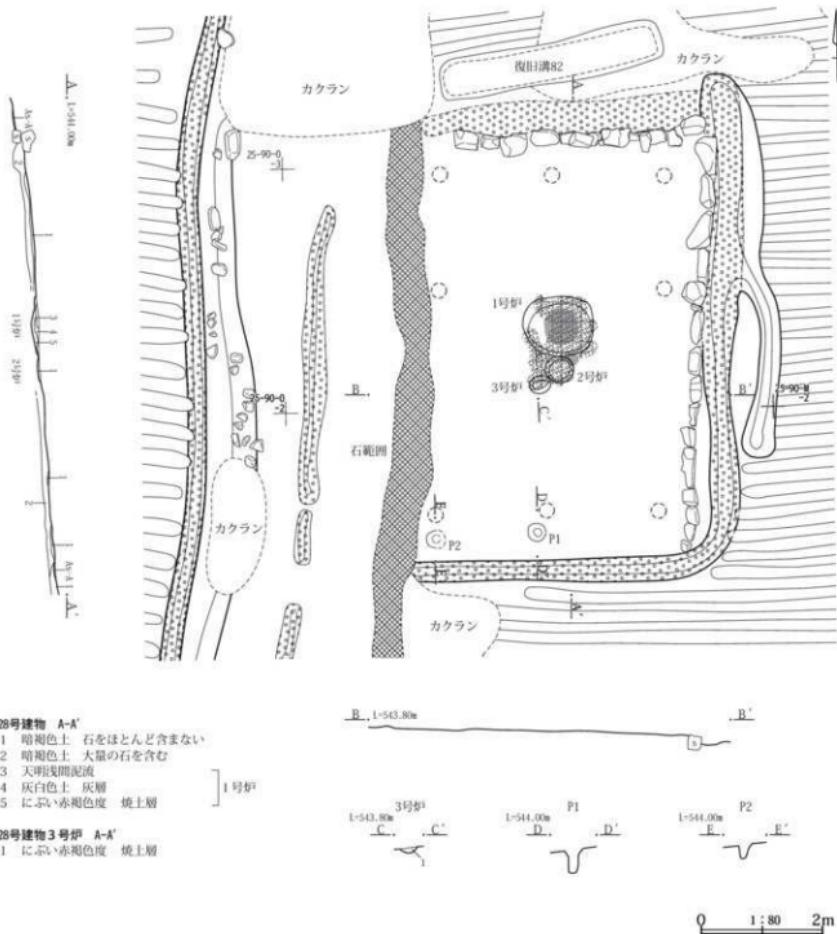
第302図 7区28号建物

地形は南側と西側が高い傾斜面である。南側の畑面の標高543.86m、北側の石列外の標高543.26mで、北側が63cm低くなっている。西側の畑面の標高543.58m、東側の畑面の標高533.63mで、東側が22cm低くなっている。このような斜めの地形の中で、南北方向に長い長方形の宅地を確保するために、低い東と北側に長さ30～50cmの大きな石を並べ、その中に5～10cmの小さな石を多く運び込み上面に土を盛り平らな土間面としている。西側の道に面した部分に石の列はないが、その部分は溝状に掘り込まれており、東側の石列同様に石の列があったが調査段階では撤去されて溝状の落ち込みとなっていたものと思われる。南端に東西方向に溝を掘り低い東側の石列外の雨落溝まで流れるようにしている。この南端の溝と東・北の石列および、西側にあったと思われる石列に囲まれた宅地の範囲は、東西約5m、南北約7mである。これが建物を建てるための宅地の範囲である。

As-A軽石が南側の区画溝と東側の雨落溝部分にやや厚く堆積しており、北側の石列の外側に少し残っていた。宅地の造成やAs-A軽石の状況からここに建物が建っていたことが想定される。しかし、柱穴や礎石および礎石の抜き取られた痕跡は残ってなかった。南側にP1とP2が掘られていたが、雨落溝との距離から柱穴としては不自然である。

この宅地にどのような建物が建っていたのであろうか。柱穴や礎石が残っていないので、これまで調査した建物から想定すると、北約65mの場所にある22号建物が参考になる。この28号建物で想定した2間×3間の建物を22号建物と想定し、図で示した。

【炉】建物中央部に1～3号の大小のかが調査されている。1号炉が最も大きく、常時使用していた炉と思われる。内部に多くの灰と灰の下に多くの焼土が残っていた。2号炉は1号炉の南に位置する小さな炉である。内部に焼土が残っていた。3号炉は2号炉の南西に接しているさらに小さな炉である。内部に少し焼土がある。2・3号炉は、炉とし常時使用したものではないと思われる。

【1号炉】建物中央部に位置し、上面は天明泥流により埋まっていた。泥流の下には厚さ7cmの灰層があり、その下は焼土化していた。炉は東西方向にやや長い楕円形であり、東西方向115cm、南北方向100cmである。灰層下面の深さは、残りの良い土間面の高さ(543.70m)から比較すると23cmである。

【所見】烟中に建てられている2間×3間の建物で、As-A軽石の存在から建物が建っていたことが考えられる。しかし礎石や柱穴ではなく、どのような構造の建物か不明である。22号建物の宅地と規模や構造が似ているので、それをもとに想定したが不明な点が多い。内部に炉があり炉として使用されていたが、生活用具の出土は基本的になく、物置等として烟内に建てられたものと思われる。

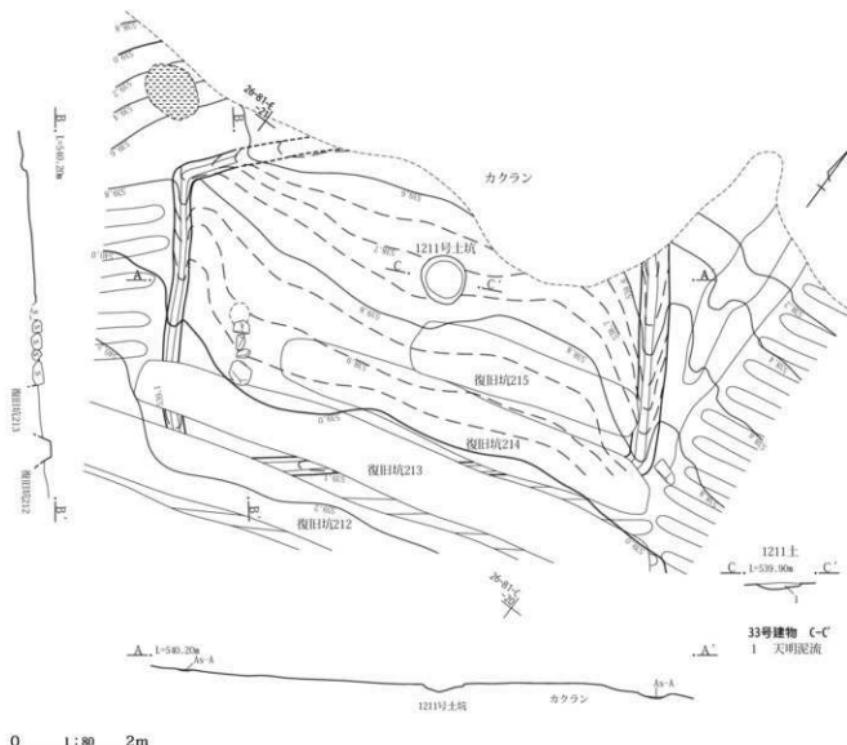
第303図 8区33号建物

【概要・位置・規模】8区の調査区北端に位置し、遺構の北は吾妻川右岸の急傾斜地である。南側と西側が少し高い地形となっている。遺構西側の吾妻川に近い幅3m前後の範囲は畑が残っていたが、その南側は集中して復旧溝が掘られていた。As-a軽石を覆土とした雨落溝に似た溝がほぼ南北方向、東西に2本、南側中央部にわずかにそれらしき溝、北西コーナー部分と思われる部分にわずかな溝が確認され、建物中央部に1211号土坑が掘られていた。調査担当はこれらの遺構の特色から33号建物と

して調査した。しかし南北方向の溝は、西と東で高低差45cm、北側と南側の遺構の高低差が50cmある傾斜面となっている。また中央に掘られていた1211号土坑は浅い。礎石や土台の石等もない。南北方向の溝も建物を区画する溝としては疑問である。畑中に建てられている小屋の可能性もあるが、建物としては疑問である。

【規模】南北方向2本の溝の距離は7.7m、溝の幅30～50cm、深さ5～7cm、南側と北西コーナーの溝の距離は5.3m、1211号土坑は幅65cm、深さ13cmである。

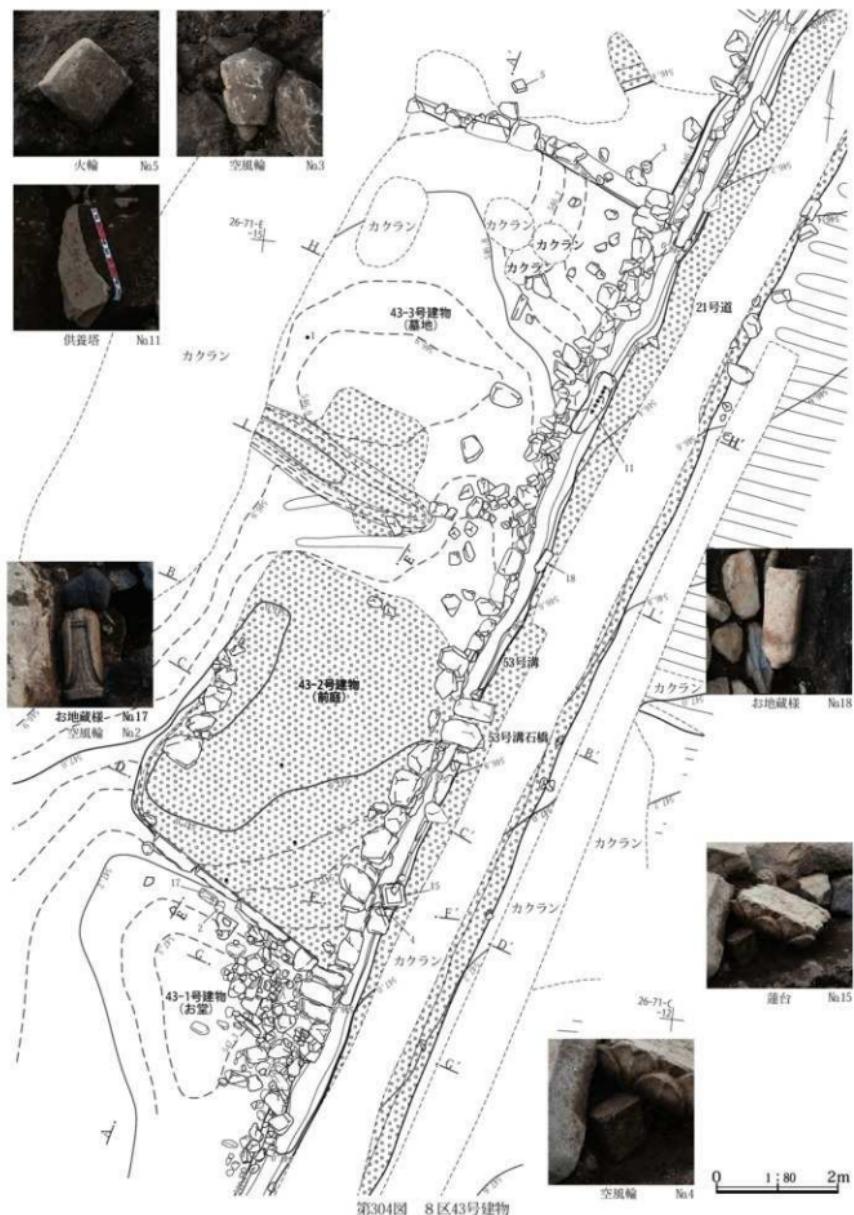
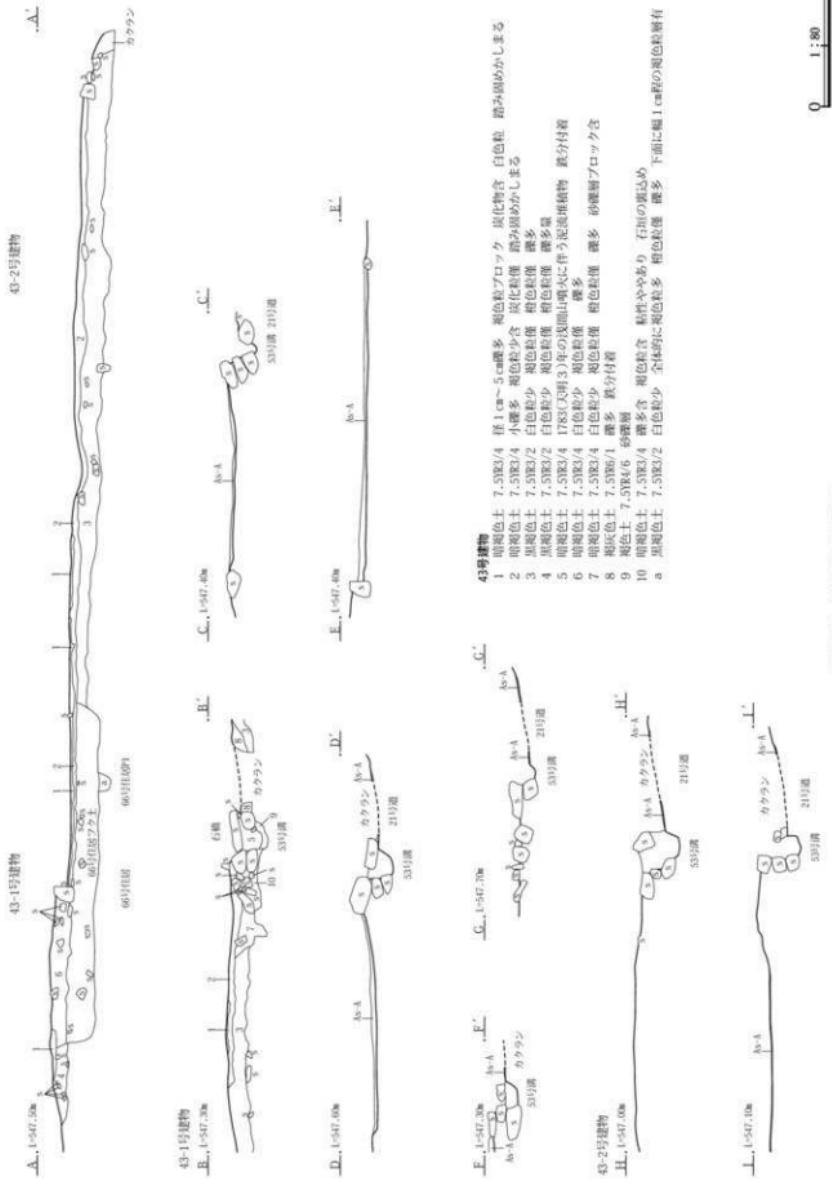
建物北東コーナー部分で43-2号建物との境には、幅約30cm、高さ約20cm、奥行約60cmの加工された大きな石が小口積に積まれており、その下にはさらに大きな石が積まれていた。3石とも面を揃えて並べられていた。

石垣の内側も多くの裏込めと思われる石や、地表面に置かれていたと思われる石が残っていた。43-2号建物との境部分は崩れており、良好な石垣は残っていないかったが、下段には4個の細長い切石が並べられ区画されていた。切石は長さ70~100cm、幅15~22cm、厚さ15cm前後である。積まれた状態で表面に出ている北面と上面は直角で平らに削られている。切石の南側にはお地蔵様(No.17)が埋められたような状態で出土している。南と西壁面は残っていないので区画の規模は不明である。

【概要・規模】43-1号建物として調査された遺構の北側に位置する。建物としての柱穴や礎石等はない。敷地規模は南北が東側7m、西側6.5mで道に面した東側が少し広い。東西は4mである。敷地東端は53号溝である。敷地に面する溝左岸部分には大きな石を2段前後積んでいる。溝底部の標高は546.7m、建物敷地部分の標高は547mある。

石橋(1号石橋) 21号道から53号溝を渡り、43-2号建物内に入るため石橋が架けられていた。石橋は2個の細長い石を両岸にかけて縱置、天井石の大きさは、幅40cmと30cm、長さ73cmと66cm、厚さ13cmである。石橋下の溝幅14cm、深さ22cmである。

【概要・規模】43-2号建物として調査された遺構の北側に位置する。建物としての柱穴や礎石等はない。敷地規模は南北が東側6.5m、西側5mで道に面した東側が少し広い。東西は4mである。敷地東端は53号溝である。敷地に面する溝左岸部分には、43-2号建物部分では幅50~60cm、奥行45~50cm、高さ20cm前後の大きな石を3段前後積んでいる。しかし43-3号部分の石垣は、ひとまわり小さい幅20~50cm、奥行20~40cm、高さ20cm前後の大きな石を3段前後傾斜させて積んでいる。さらに使われている石は、小さく大小不揃いであり、43-2号建物部分より雑な積み方である。しかし、その石垣も43-3号建物より北になると、小さな石が使われて、組まれた状態の石垣がやがてなくなる。また、43-1号建物南側も石垣はなくなる。43-1・43-2号・43-3号建物部分にだけ特別に石垣が積まれていることがわかる。

として積まれていた切石の内側からお地蔵さん、さらに北側の石垣下からは、五輪塔の一部が出土した。この遺構は、宗教に関連した施設であった。これまで説明してきたように、削られて礎石や雨落溝またAs-A軽石等は全く残っていないかったが、43-1号建物が最も重要な建物であり、おそらくここにお堂に相当する建物があったと考えたい。北側で大量のAs-A軽石が堆積していた区画は、お堂等の施設の前庭、43-3号建物部分は集団墓地であったと思われる。

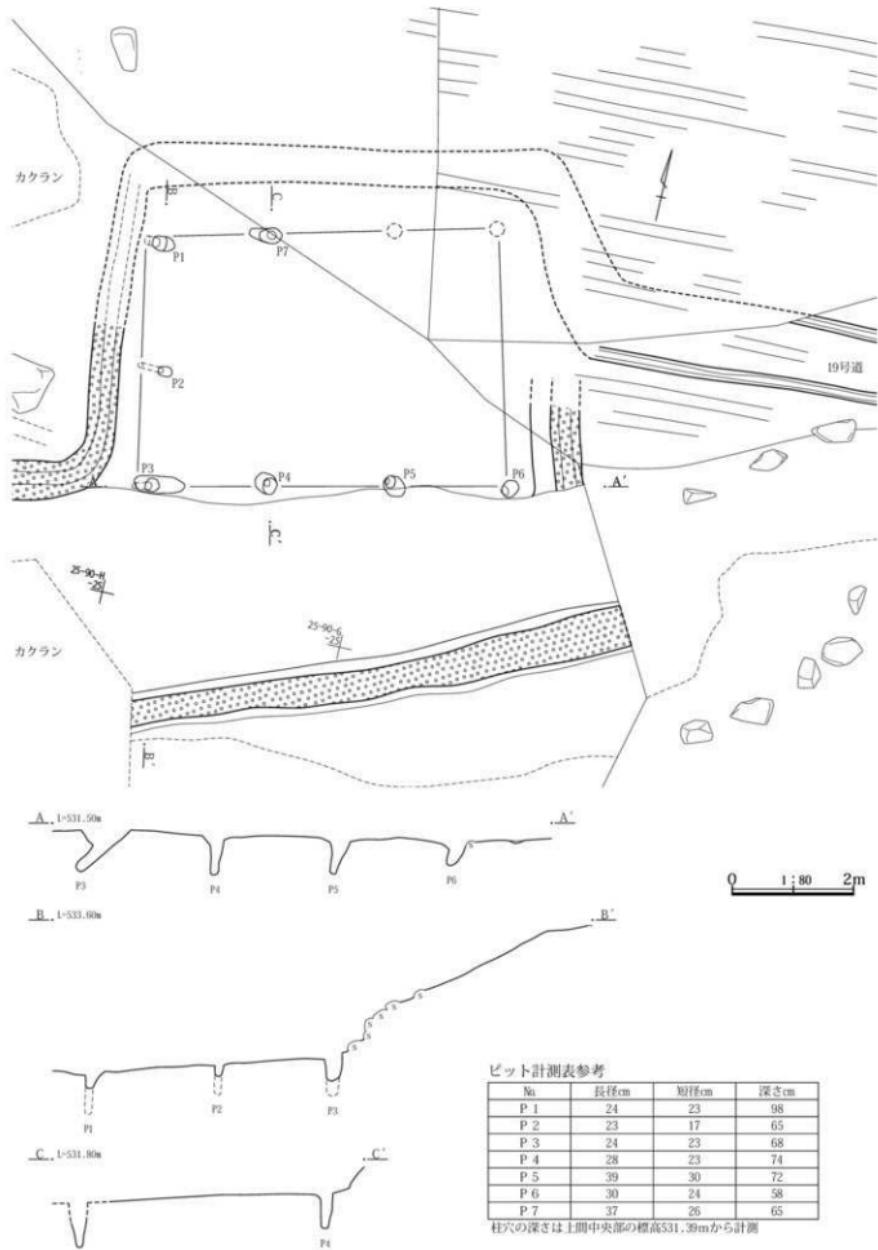
第306図 10区45号建物

柱穴が南壁面部分に4個、北壁面部分に2個、西壁面部分に1個、計7個確認されている。北壁東端部分の柱穴2個は残っていない。柱穴の内側に土間と思われる平地面が残っていた。残された柱穴から建物規模を想定すると、東西6m、南北4mの2間×4間の掘立柱建物と思われる。7個の柱穴の規模は表の通りである。建物西壁面に位置する柱穴P1・P2・P3は、泥流の進行方向と思われる北西方向から南東方向に倒れている痕跡を残している。天明泥流の段階で建物は建っていたものと思われる。出土遺物はない。

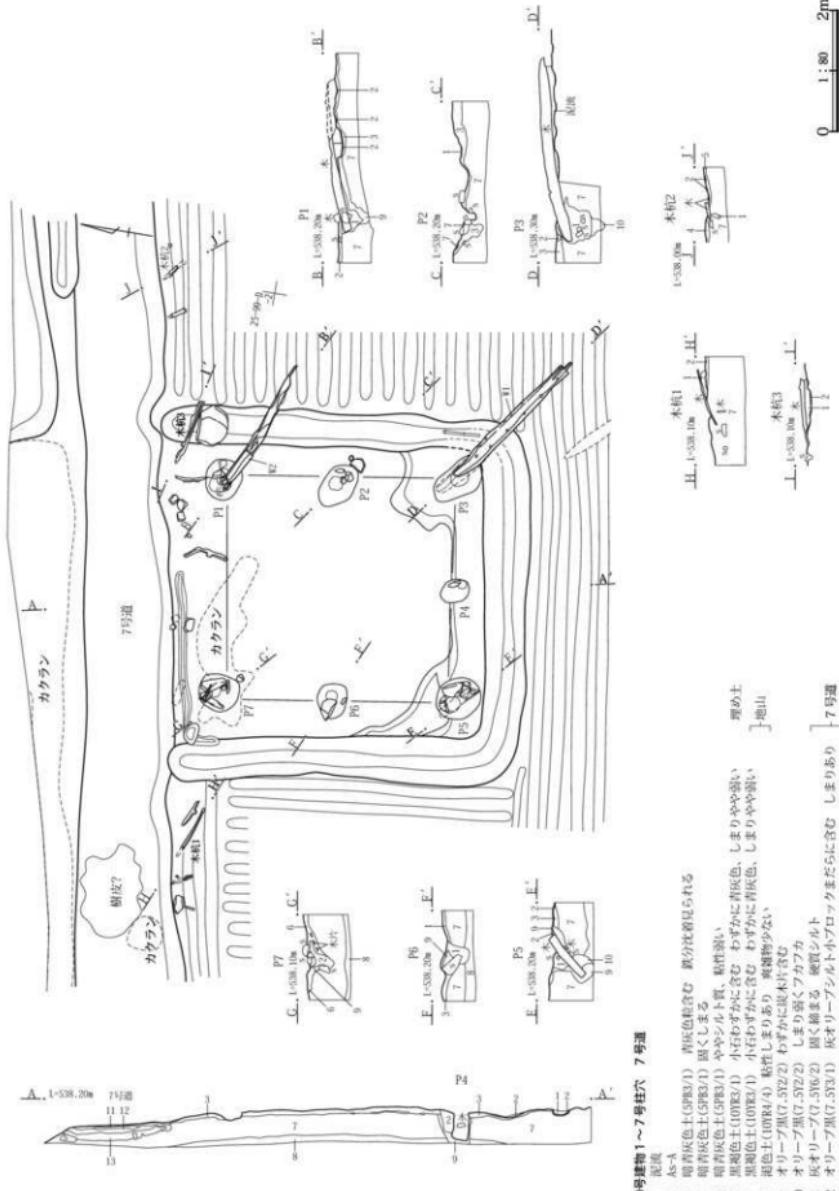
第3307圖 5区50号建物

50号建物は掘立柱建物であり、柱穴が西壁と東壁面部分に各3本、南壁面中央部に1本の計7本残っていた。ほとんどの建物の柱は残っていないが、この建物では3本残っていた。他の4本の柱は、天明泥流により家が倒

P 1は北東コーナー部分の柱穴である。P 1に埋められていた柱が南東方向に倒れていた。残っていた柱は現地の計測で長さ245cm、取り上げられた部分での長さは122cm、太さ18cm、底部付近は4方向から少し削られており、底部中央はやや凹面上に削られていた。底部から88cm上の場所に削られた段があり、段から上は少し細くなっていた。材はクリであった。柱を固定するために、柱のまわりには石や木材の破片が埋められていた。

P 3は南東コーナー部分に位置する。傾いていた柱のまわりに柱を固定する大きな石は埋められていなかった。ここに建つ柱は直行する北側と西側の杭や梁と壁を支えている。出土した柱はほぼ完全な柱が倒れた状態で残っていた。この柱を調べることにより以下の事が想定できる。なお、21号建物からも良好な掘立柱が出土している(W12)が、21号建物の柱は50号建物の柱より細く角材に近い柱であり、柱下部の地中に埋める部分が残っていないければ掘立柱とは思えないような柱である。

②地中に埋める部分は下端が細くなるように4~5cm側面を少し削っているが、ほぼ丸材である。

③地上に出る部分は地表面から20cm前後は丸みを持った面であり、角材のように削られていない。その面から上は、ほぼ4角形になるように表面を「ハビロ」(丸太の表面を削って角材を作るときに用いる長野原で呼称されている刃物)と思われる耕具で削っている。しかし全体に丸みを残しており、角材端部の削りは少ない。

④地中に埋まる部分は削りが少なく丸みを持っている。地上に出る大部分は角材として削る。削った部分と削っていない部分との境が、地表20cm付近に位置する。境部分に細長い半円形の段差が約4cm所残る。

⑤柱上端部は厚さ3.5cm、幅9.5cm、長さ13cmの細長いホゾが造られている。桁材と結合すると思われる。21号建物の柱は重ねホゾとなっているが、50号建物のホゾは長さ13cmと同じであるが、重ねホゾは確認できない。

⑥直行する柱の側面2か所にほぼ正方形の枘穴が各5個、計10個掘られている。幅3cm前後、深さ2.5cm前後である。枘穴が掘られている位置は、直行する2面で同じではない。

⑦掘立柱の地中に埋められる深さ →75cm

⑧掘立柱の地表面から梁までの高さ →215cm

⑨掘立柱の太さ →18~23cm

(柱の建て方)柱間2間四方(3.68m)の掘立柱の建物と思われる。残された柱や柱穴の大きさから、2間四方の四隅に大きな柱を建て、中間に少し細い柱を建てているようである。このような2間四方の建物は23号建物で説明したように調査例は少ない。23号建物では、2間四方(12尺)の中間に東西では1本(6尺間隔)、南北では2本(4尺間隔)に柱を建てている。50号建物でも同じように残された柱や柱穴の大きさから、2間四方(12尺)の四隅に大きな柱を建て、中間に(6尺間)に少し細い柱を建てているようである。建物四隅の柱間2間(3.68m)に桁や梁を架け、その中に1~2本の柱を建てて、桁や梁を支えているものと思われる。

(梁の方向と草壁)P 3の柱側面に4個の枘穴が掘られている面が2面ある。この枘穴は南北方向と東西方向の壁(51号建物例からおそらく草壁)を固定する横棒4個を差し込むために掘られたと思われる。P 3の柱の倒れ方を観察すると、柱側面の西側と北側に枘穴が各4個掘られていることからも明らかである。さらに柱の上部に造られているホゾの方向を観察すると、ホゾは東西方向に細長く造られており、東西方向の桁の枘穴と組み込まれる構造となっている。残っていたホゾの長さが13cmであり、東西方向の桁の上に載せられたであろう南北方向の梁をさらに重ねホゾ等で固定してものと思われるが(21号建物例)、重ねホゾは確認できない。

51号建物調査例から柱側面の枘穴には、土間と水平に細い木の棒が4本差し込まれ、外側に草壁、草壁の外側に草壁を抑える竹等が水平方向に固定されて、草壁となっていたものと思われる(21号建物では良好に残っていた)。土間に圍炉裏や炉等はなかった。

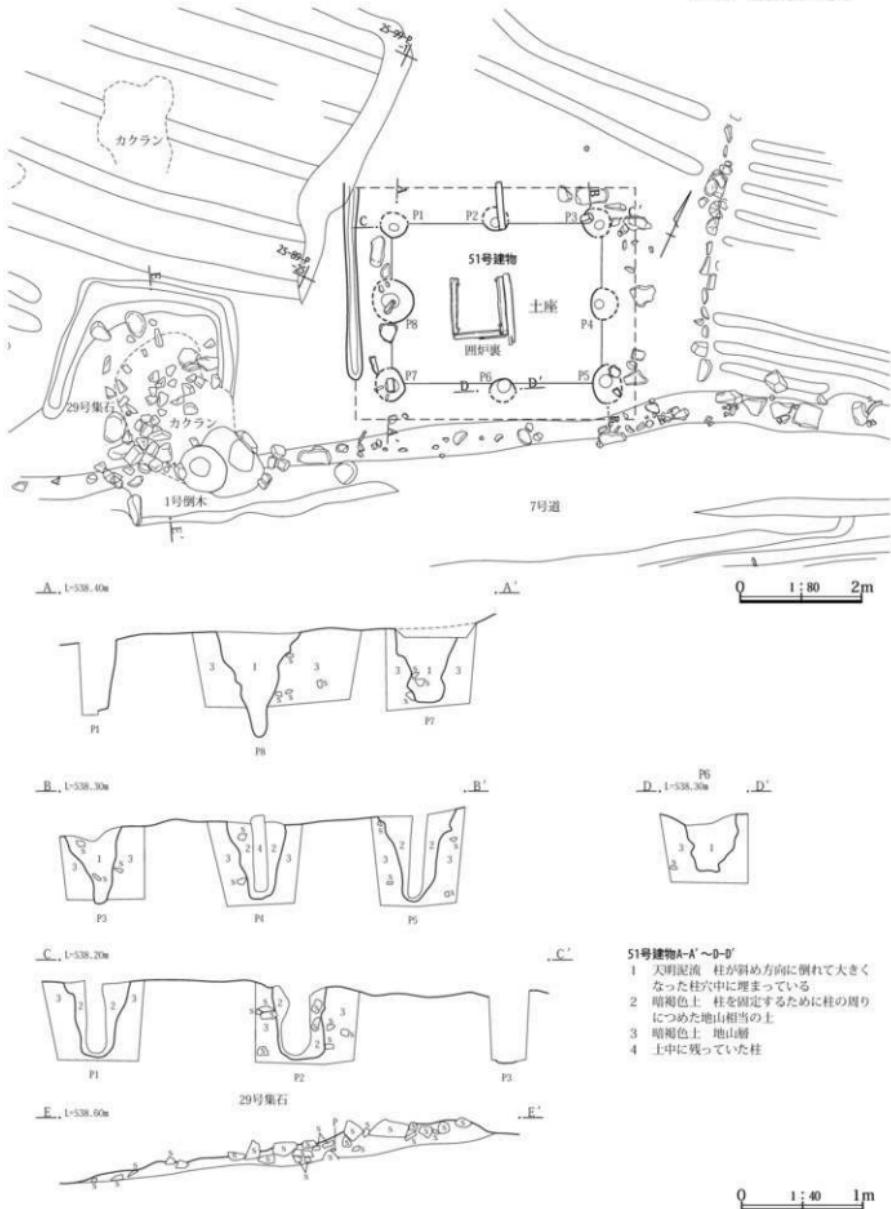
第308図 5区51号建物・29号集石

わずか10畳の狭い建物であり、土間と土座を区別するほどの空間はないようと思える。しかし、残された痕跡から土座は存在していた。土座に敷かれていたネコ・ゴザ・植物の茎等が土間に残っており、最も良好な状態でネコが残っていたのは仏壇の下である。仏壇は高さ129cm、幅87cm、奥行44cmある。仏壇は建物南側の道と

の境界の杭にもたれ掛かるように、上部(位牌が置かれている部分)が一部曲がった状態で倒れかかっていた。下部(戸棚であり、多くの曲物や陶器が収納してあった)はほぼ元位置から移動することはなかったようである。仏壇の底板を除去すると幅87cm、奥行44cmの範囲にネコが良好な状態で残っていた。仏壇は土間に直接置かれていたのではなく、ネコの上に置かれていた。ネコの下には植物の茎等が残っていた。仏壇北東部分に小物入れの戸棚が置かれていた。(幅48cm、奥行31cm)この他戸棚の下にもネコが敷かれており、戸棚の底板全面にネコが付着していた。ネコの厚さは1~2cmであり、その一部には、幅20×10.3cmの範囲でネコの下に、オガラ等が付着していた。オガラ等は厚さ0.5cmであった。仏壇と戸棚の下の土間面にはオガラ等が敷かれ、その上にはネコが敷かれていた。他の土間面には明瞭なネコは残っていないかったが、囲炉裏の上に乗っていた板戸内側には、明瞭なネコが残っていた。さらに板戸の棒木部分にはゴザの一部が残っていた。さらに囲炉裏東側には、鉈(No.142)が出土しており、鉈の下付近には多くの植物の茎の痕跡(オガラ等)が明瞭に残っていた。囲炉裏西側の壁面下に2枚の板が置かれていた。北側の出入口付近の板(W11)は幅30.5cm、長さ64cm、厚さ1.5cmである。この板の裏面にゴザの痕跡が明瞭に残っていた。南側の板の裏面には残っていないかった。これらの事から、出入口付近の板の下に敷かれていたのが、ネコでなくゴザであることより、常時敷かれていた土座でないことも考えられるが、51号建物は、ほぼ全面が土座であった可能性が指摘できそうである。

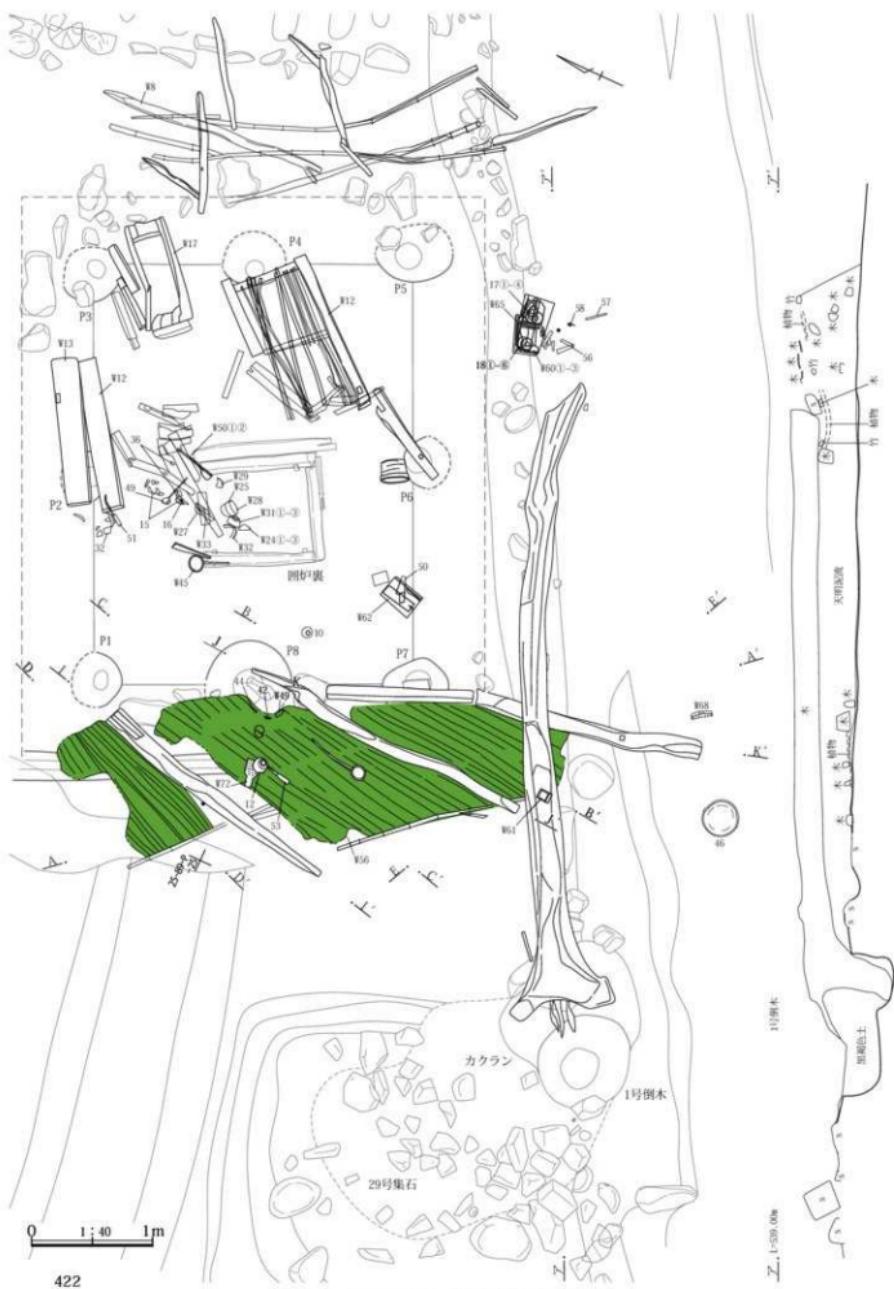
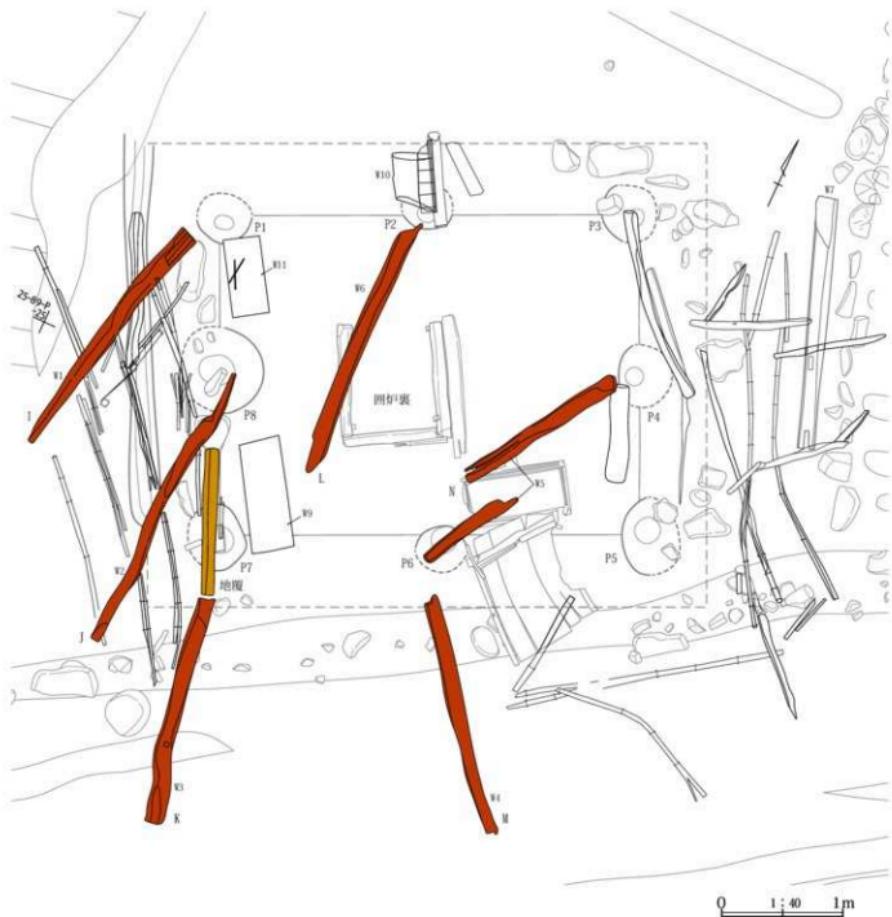
第311図 5区51号建物 遺物出土状態(柱・土台)2面

- P8部分の柱(W2) 両側に柱がある中間の柱P8である。この柱は最も残りの良い柱である。上端の枘部分(長さ10cm前後)の多くが欠損、下部では地中に埋まっていたと思われる一部が欠損していた。現状で長さ260cmであるが、本来285cm前後の長さであったものと思われる。柱は垂直な材ではなく、根本付近や中央部で左右に

- P7部分の柱(W3) 建物南西コーナー部分の柱はP7部分の柱である。上端の枘部分の多くが欠損、下部では地中に埋まっていたと思われる(長さ約60cm)大部分が欠損していた。現状で長さ190cmであるが、本来285cm前後の長さであったものと思われる。柱は垂直な材ではなく、根本付近や中央部で左右に曲がっている丸材を利用している。地表面部分の表面は丸材の表面を一部削って、4側面となるように、また曲がりくねった部分を一部削って直線になるように一部加工しているが、方形の柱とはしていない。断面は円形に近い。

- P2部分の柱(W6) 建物北側中央部の柱はP2に埋まっていた柱であり、出入口部分の柱と思われる。上端の枘部分の多くが欠損、下部では地中に埋まっていたと思われる(長さ約60cm)大部分が欠損していた。現状で長さ224cmであるが、本来285cm前後の長さであったものと思われる。柱はほぼ垂直材で、上端付近で少し曲がっている。表皮を取った程度でほぼ丸材である。柱は建物北壁中央部分に位置しており、東西に草壁があるなら、東西両面に草壁のための横棒を差し込む枘穴があるはずである。しかし片面にあるだけである。同じようにP1に埋まっていた柱は北西コーナー部分の柱であるが、枘穴は1側面のみに掘られていた。P1とP2の間に草壁はなかった。この部分が建物の出入口であったと思われる。

・西側の草壁 掘立柱3本とともに南西方向に倒れていた。3本の柱には4か所の納穴が掘られており、建物内側には木製の横棒が4本、その下にオガラ等の草壁、その下に4本の横方向の竹が残っていた。P 7とP 8の柱の根元には角材が置かれており、この上にオガラ等の草壁が置かれていたものと思われる。この角材はP 4・P 5の間に残っていないかった。各柱に掘られていた納穴は約55cm間隔に4個掘られているが、両側や直行する位置に掘られており、同じ場所では、強度が弱くなるので、少し位置を変えて掘っているようである。P 8に埋められていた掘立柱の規模は、長さ259cm、太さ9~12cm、納穴の位置は上から、18cm・54cm・51cm・64cm、土間までの距離約23cm、地中に埋められた部分は約49cmであった。草壁の長さは、地上部柱の長さ約210cmから地覆の厚さを10cmすると、200cm前後であったと思われる。

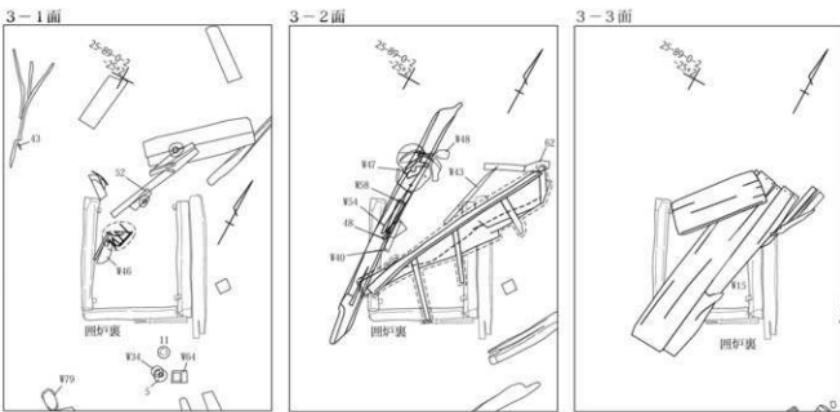
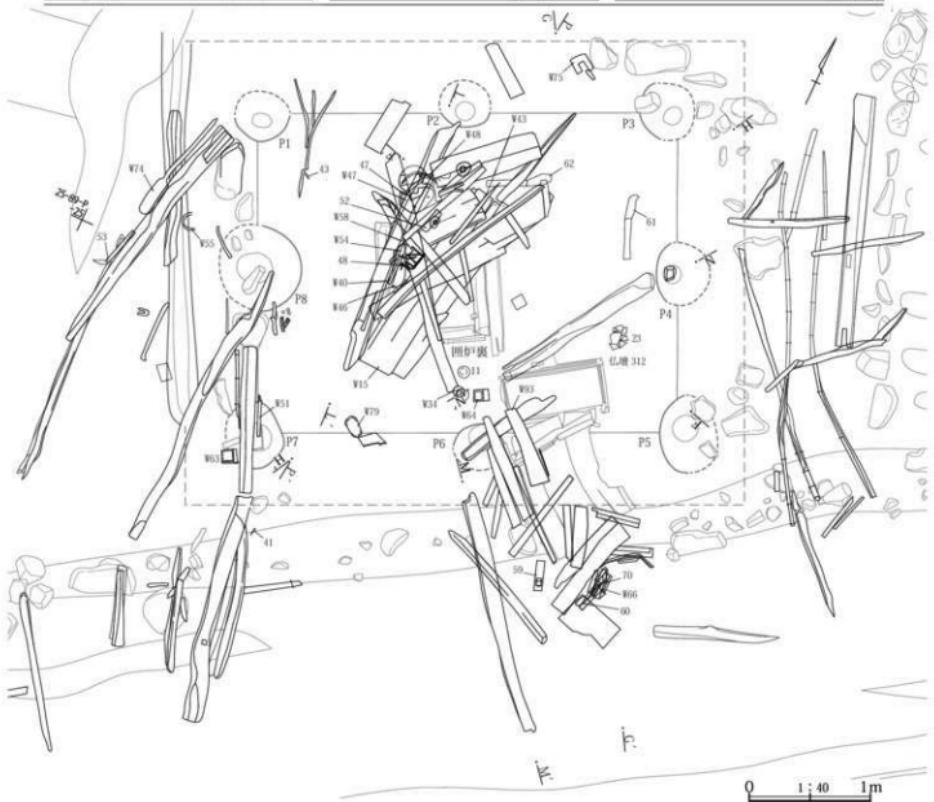
第312図 5区51号建物 遺物出土状態 3面

麦打台が仏壇の北、囲炉裏の東側、小物箱の上にかかるように出土している。発掘当初から確認されていたが、用途は当初不明であった。角材を長方形に柄を用い

て組み、長辺中央に少し細い角材を枘で組み込んでいる。短辺内側と中央の材上面に凹状の溝を13本掘り込み、そこに割った竹が差し込まれているような状態で出土した。台の四隅には脚が付いた枘穴があり、脚3本と一緒に出土、残りの1本が北側から出土していた。整理段階で組んでみると、民俗例から麦打台であることがわかった。削竹は四つ割りで並べている。図や写真で、削竹を並べているが、その順番は必ずしも発掘段階での出土順番ではない。規模は、長軸方向長さ140cm、

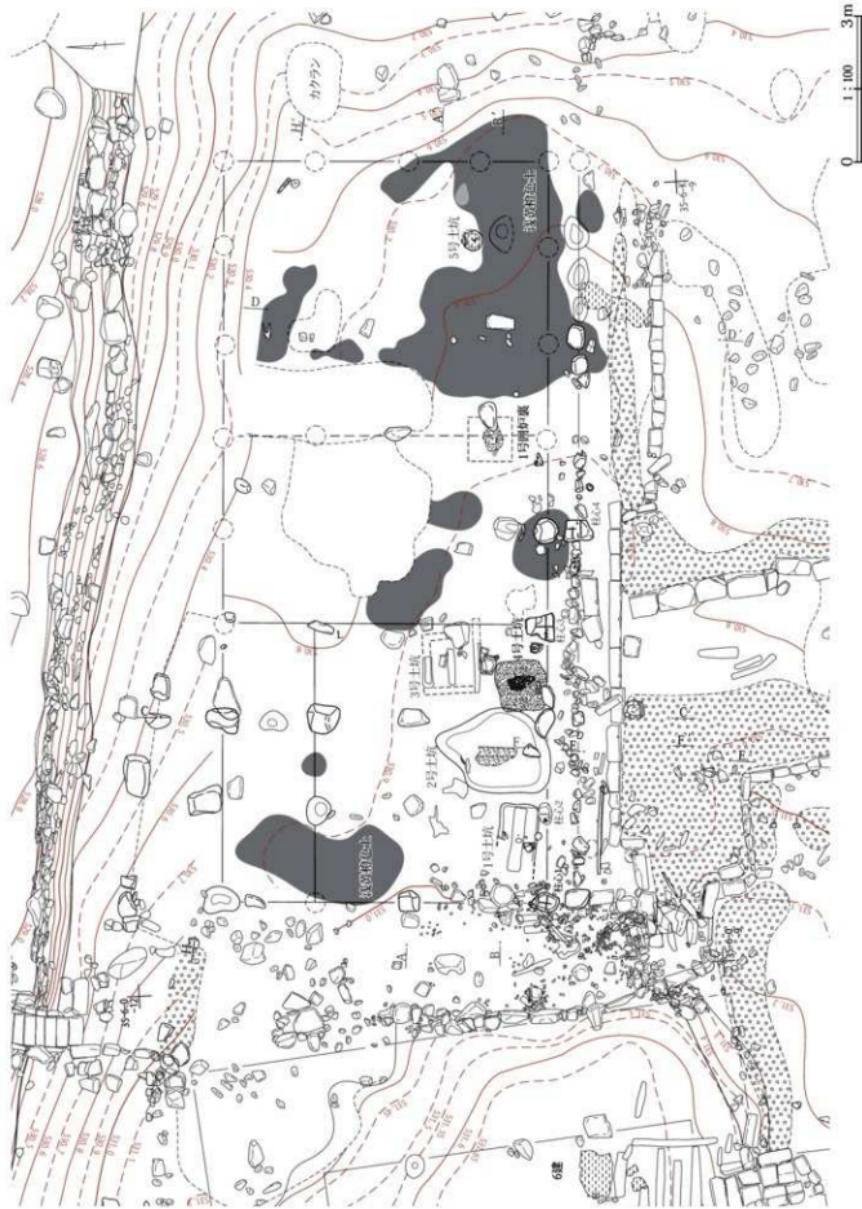
第323図 1区不動院 5号建物(单廻)

建物中央部分南側土間部分に、最下部に焼土、その上に大量の灰、灰の中央部に焼土と多くの炭が出土した。調査段階では5号建物6号土坑として調査した。このような遺構は、これまで囲炉裏として調査してきた遺構と多くの部分で共通する、土間より低い位置に焼土や灰等がある囲炉裏であり、西宮遺跡1号屋敷2号建物1号囲炉裏、2号屋敷4号建物1号囲炉裏(報告書刊行済)等が構造的に似ている。3面が板間に囲まれ、1面が土間に面している。燃焼面の位置は板間ではなく土間の高さである。

残りが悪く規模等は不明であるが、90cm前後の方の区画内に直径60cm前後の範囲で灰や焼土が残っていた。

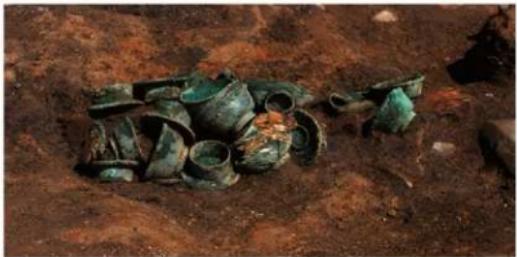
4号土坑3面

【規模】遺物を撤去した段階で土坑状に掘り込まれた面となったが、土坑としての掘り込みは最初からなかったものと思われる。青銅製品の出土範囲と出土した高さについて記述する。青銅製品はおそらく、箱に収められていたものが泥流により動かされ、箱等が破壊され、乱雑な状態となったものと思われる。箱は南北方向に長い長方形であり、青銅品の上下にあった板材の範囲は、長さ59cm、幅30cm、深さ12cmであり、その中から青銅品がまとまって出土した。

らの密教法具類は、泥流が押し寄せて建物全体を破壊した段階でも、ほぼ保管状態に近い形で出土しており、おそらく床上に置かれていたものでなく床下に保管されていたものと思われる。密教法具類は、今日の床下収納庫に似た施設があり、その中に大切に保管されていた。その施設とは、箱状にぶい橙色の土を積み上げて作成した床下収納庫のような施設であったと思われる。それが泥流の到来により崩れ、密教法具を埋め込むような状態で埋没したものと思われる。

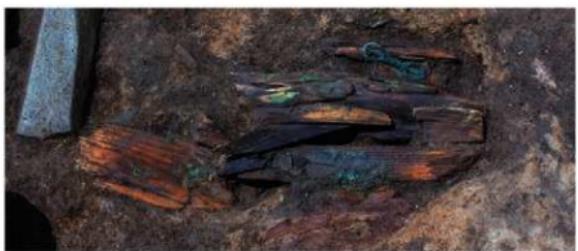
第329図 1区不動院 5号建物(庫裏)4号土坑遺物出土状態(2)

【所見】1か所にまとまって出土した多くの板材と椀・台皿や金剛盤・金剛鉢・三鉛杵等、さらに南東約50cm位置に鏡、北東50cm以内の位置に柄香炉と護摩炉と思われる鉄製の釜等が出土している(密教法具類と仮称する)。これらの密教法具類が出土した標高と、床下地表面の基準標高(530.90m)を比較する。護摩炉の鍋と思われる遺物が床下地表面の基準標高(530.90m)より5cmほど低いが、それ以外の遺物は同じ高さか1～7cmほど高い位置から出土している(木製の箱の一部は2cmほど低いものもある)。このことは、密教法具類は床下地表面を掘り込んだ土坑の中に埋められていたのではなく、床下地表面とほぼ同じ高さのところに置かれていたことが想定される。床下地表面のこれらの遺物を埋めていた土は、にぶい橙色(7.5YR6/4)であり、粒子が密で砂質の土であった。特に板材と椀・台皿や金剛盤・金剛鉢・三鉛杵等を埋めていたにぶい橙色の土は、厚さ12cmであり、この層の中に埋もれた状態で出土している。これら3か所の遺物が出土した場所は、にぶい橙色で砂質の土が全面に存在した。これらの3か所以外にも多くの遺物は出土しているが、これほどまとまつたにぶい橙色の土は存在していない。また柄香炉と護摩炉と思われる遺物が出土している北側には、囲炉裏に似た方形の遺構(3号土坑)があるがそこににぶい橙色の土は、確認されていない。これ

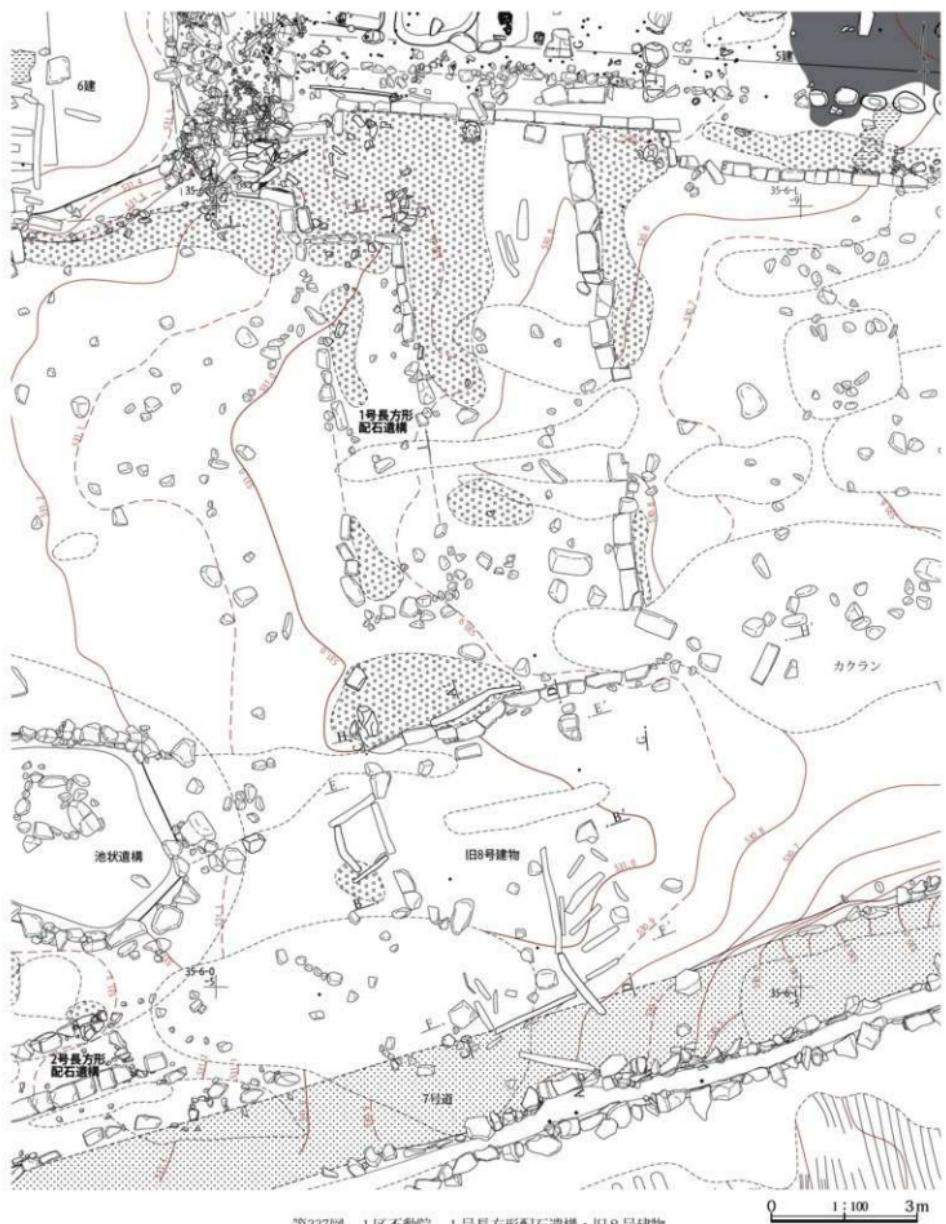
第337図 1区不動院 1号長方形配石遺構・旧8号建物

5号建物(庫裏)南側に位置し、7号道北に接した場所から礎石と思われる石が出土した。調査段階では8号建物としたが、建物としては礎石の配置が不均等であり、また礎石の高さも均一でないために疑問が多い。そこで8号建物としないで、旧8号建物の遺構として報告する。この場所は7号道に面している。7号道に沿って1号水路が、寺の東側を区切るように掘られている沢に流れ込んでいる。その沢は阿闍梨沢と呼ばれていた沢と思われる。沢は吾妻川に繋がっており、吾妻川から沢に流れ込んだと思われる泥流により寺南側の7号道周辺は大きく擾乱を受けていた。旧8号建物はその場所にあり、残りが懸念された。また旧8号建物西側には、おそらく門等が造られていたであろうが、大きな擾乱を受けており、門跡等を確認することはできなかった。規模は礎石を特定できなかったことや、浅間軽石等も残っていないので不明である。調査段階での図面を提示する。
