—令和3年度発掘調査報告—

埋蔵文化財調査報告書

2023年8月

福崎町教育委員会

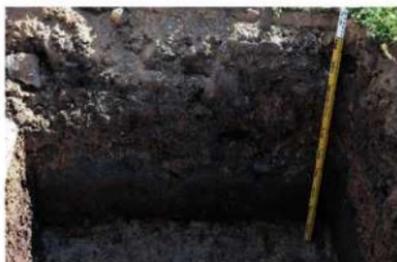
1G（北から）

1G 調査区中央に設定した。6層から成っているが、上3層は盛土である。明瞭に3層に分かれたので層とした。第1層は整地層である真砂土、第2層は耕土・第5層を主とする盛土で円礫を多く含む。第3層はコンクリート・レンガなど廃棄物を含む山土層、第4層は旧耕土層、第5層は黒褐シルト質極細砂、第6層は地山である黄褐シルト質極細砂である。遺構・遺物ともに確認されなかった。

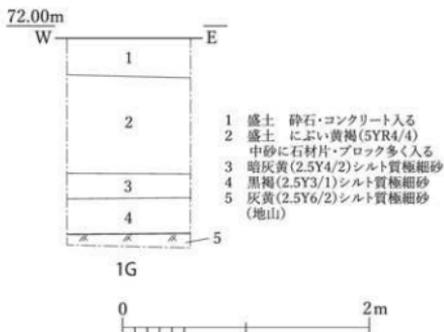
土層図

1G 調査区中央に設定した。4層から成っているが、上層の盛土は大きく2層に分かれ、時期が異なる盛土と思われるので5層に分けた。第1層は現代の盛土、第2層は石材店建築時の盛土、第3層は暗灰黄シルト質極細砂、第4層は黒褐シルト質極細砂、第5層は地山である灰黄シルト質極細砂である。第1層は碎石にコンクリート片・円礫が混じっている。第2層にはぶい赤褐の山土で石材を割った破片や石材が多く入っている。遺構・遺物ともに確認されなかった。地山面は清水遺跡より一段低くなっており、清水遺跡端部が段丘面の変化点と思われる。

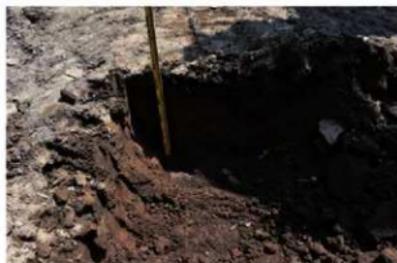
1G（南から）

1G 現況では宅地住宅解体後の更地作業中であり、周辺も宅地で早くから集落があった地域と思われる。協力を得て、更地になった部分にグリッドを設定した。第1層は表土、第2層は褐灰極細砂、第3層は褐極細砂、第4層は礫層である。第2層から土師器が1点出土している。遺構は検出されなかった。第4層は拳大から人頭大の礫で構成され洪水堆積物と思われる。礫層は厚く堆積しているように思われる。

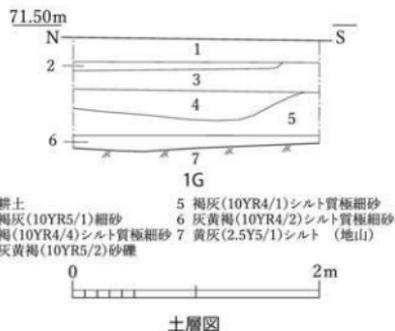
土層図

1G 調査区中央に設定した。7層から成っている。第1層は耕土、第2層は褐灰細砂(耕土と思われる)、第3層は褐シルト質極細砂、第4層は灰黄褐砂礫、第5層は褐灰シルト質極細砂、第6層は灰黄褐シルト質極細砂、第7層は地山である黄灰シルトである。第6層上面にマンガン層があり、遺構が存在する可能性もあったが遺構は確認されなかった。第4層は洪水堆積層で東西方向の旧河道や洪水層である。自然のもので、幅1.8m以上で深さ0.3mを測る。これ以外の遺構は確認していない。遺物は洪水層から出土している。土師器・須恵器・陶磁器・瓦で近世である。

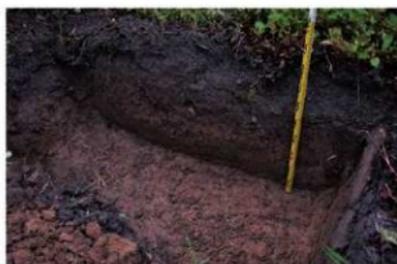
1G (北から)

1G 事業地西側に設定した。自然堆積状況が看取された。第1層は耕土、第2層は灰黄褐シルト質極細砂、第3層はにぶい黄褐シルト質極細砂、第4層は灰黄褐シルト質極細砂、第5層はにぶい黄橙砂礫層である。第3層下面で瓦が少量出土している。第5層は地山ではないが、洪水堆積で下層に遺構はないと思われる。

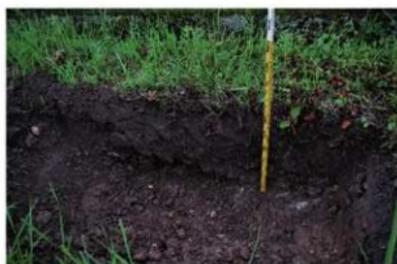
2G (北から)

2G 自然堆積ではなく、人工の層になっている。第1層と第5層は同じで間の層が変わっている。極細砂でなく細砂になり礫を多く含んでいる。

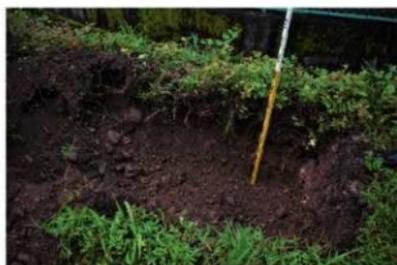
3G (北から)

3G 自然堆積ではなく、近世以降の瓦・陶磁器が含まれており、近世以降に攪乱を受けたものと思われる。現在の水路石垣設置時かもしれない。

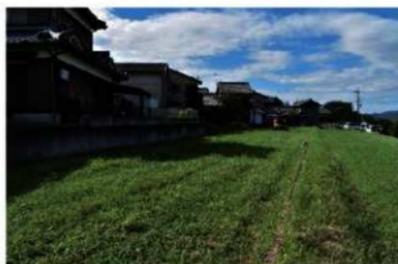
調査前 (北から)

1G 調査区北側に設定した。5層から成っている。第1層は耕土、第2層は黒シルト質極細砂、第3層はにぶい黄褐シルト質極細砂、第4層はにぶい黄褐シルト質極細砂(3層より色調淡い)、第5層は地山である明黄褐シルト質極細砂。第3層上面で精査したところ、南北に直線状に3層と5層との土層変化があった。溝などの遺構かと思われたので、掘り下げたが自然地形であることが判明した。土師器が1点出土している。

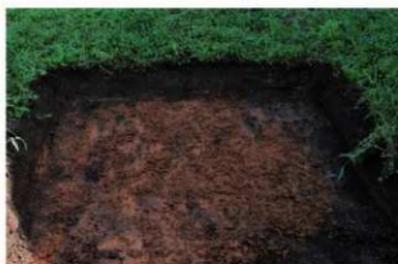
2G (南から)

2G 調査区南側に設定した。1Gの第3層・第4層が存在せず、第2層の下が地山であった。遺構・遺物は確認していない。

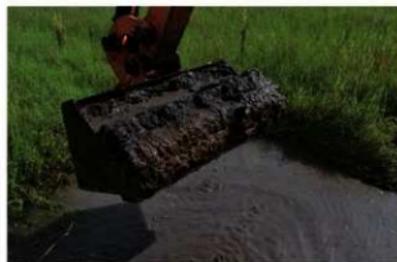
地山確認状況

1G 調査区中央南側に設定した。4層から成っている。第1層は耕土、第2層はにぶい黄シルト質極細砂(小礫含む)、第3層は暗灰黄シルト質極細砂、第4層は地山である明黄褐シルトである。滞水状態で土層を壁面で確認することは出来なかった。遺物は出土していない。

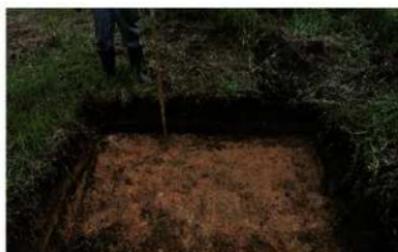
1G (西から)

1G 北側耕作地中央西寄りに設定した。4層から成っている。

第1層は耕土、第2層は明黄褐細砂、第3層は暗褐極細砂、第4層は明黄褐中砂(小礫含む)である。第4層は段丘構成層で地山である。遺構・遺物は確認していない。

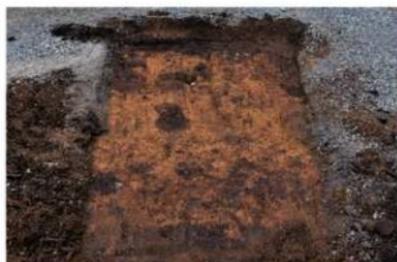
1G (西から)

1G 建物建設予定地中央に設定した。第1層は黒褐シルト(地山土混ざる)、第2層は地山である。地山からビットが7基、土坑が2基確認された。碎石の直下が遺構面で、遺構の上には削平されている状況であった。遺物はビットの埋土内から土師器が出土している。小片のため時期は不明である。

今回の調査で、地山直上で遺構が確認された。今後は新たに田尻宮ノ西遺跡として遺跡の範囲変更を県に進達し、工事にあたっては第93条の届出をもって対応する。なお、建築予定である個人住宅の基礎の掘削は、地表面から22~40cmであり、遺構面が地表面から10cm程度下に所在することから、発掘調査による記録保存を行うことで対応する。

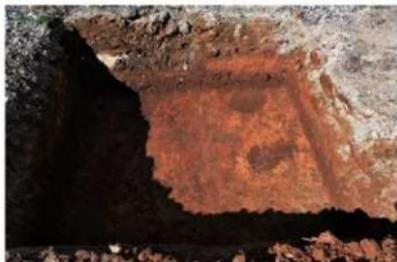
1G (南から)

1G 駐車場予定地の北西側に設定した。4層から成っており、第1層は造成土、第2層は褐シルト質中砂、第3層は暗褐シルト質粗砂、第4層は地山である。地山からビット2基と溝が1条検出された。また、第3層から土師器片が出土しているが、小片のため時期は不明である。

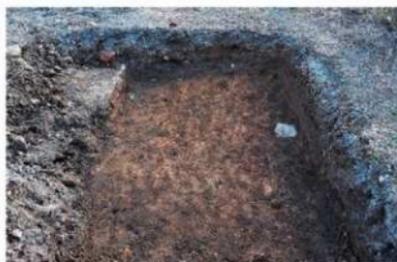
2G (北から)

2G 駐車場予定地南西側に設定した。4層から成っており、第1層は造成土、第2層は褐シルト質中砂、第3層はにぶい黄褐シルト質粗砂、第4層は地山である。地山からビット1基と円礫が確認された。また、第3層やビットからプラスチック製品や近現代のものと思われるビニル製品、レンガ等が確認されている。

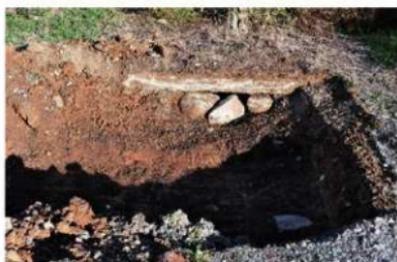
3G (北から)

3G 2Gの東側に設定した。地表面を掘削してすぐに基礎と思われる直方体の石が確認された。それを避けて掘削を進めたところ、井戸が検出された。周辺から焼土が検出されたことから、炊事場として使用された箇所と考えられる。

調査予定地は、以前は庄屋を務めた松岡家の邸宅であった。松岡家に関する資料は乏しく、今回の調査で状況が明らかになることが期待された。調査の結果、井戸の存在や風呂の位置等の痕跡が確認できた。写真等、残った記録と松岡家と思われる建物の位置がほとんど一致することから、これら痕跡は松岡家に関する遺構であると考えられる。

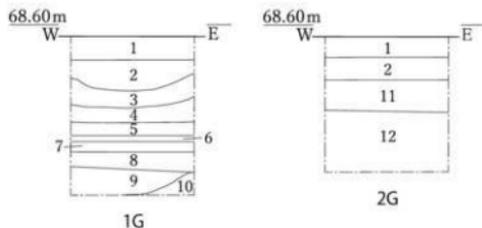
1G 建物建設予定地東側に設定した。第1層は耕土、第2層は床土、第3層は灰黄褐シルト質粗砂、第4層は暗褐シルト質細砂、第5層は暗褐シルト質粗砂、第6層は褐シルト質細砂、第7層はにぶい黄褐シルト質細砂、第8層は灰褐シルト質極細砂、第9層は灰褐シルト質極細砂、第10層は褐砂層である。第3層から第10層で奈良時代から中世の土器片が確認されたが、安定した面及び顕著な遺構は確認されなかった。

2G 駐車場予定地西側に設定した。第1層は耕土、第2層は床土、第3層は灰褐砂礫層、第4層は灰褐砂礫層である。第3層、第4層は河川堆積層であり、水が湧き出てきた。第2層から須恵器片等が確認されたが、ローリングを受けていることから、二次的移動によるものと思われる。

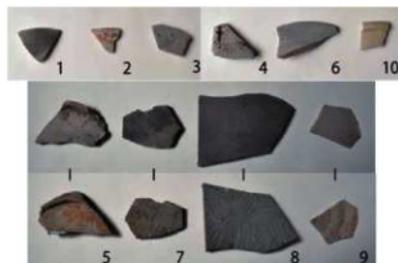
出土遺物

番号	種別	器種	遺構	法量 (c m)				調整		備考
				口径	器高	腹径	底径	外	内	
1	須恵器	杯	1G	(13.0)	残3.2			ロクロナデ	ロクロナデ	
2	須恵器	杯	2G	(19.0)	残2.5			ロクロナデ	ロクロナデ	
3	須恵器	椀	1G		残1.05	(6.0)		ロクロナデ	ロクロナデ	
4	須恵器	椀	1G		残1.4	(5.0)		ロクロナデ	ロクロナデ	
5	須恵器	杯	1G		残2.1	(15.0)		ロクロナデ	ヘラナデ	
6	須恵器	壺	1G	(20.0)	残2.5			ロクロナデ	ロクロナデ	
7	須恵器	甕	1G		残6.0			平行タタキ	同心円文タタキ	
8	須恵器	甕	1G		残7.8			平行タタキ	同心円文タタキ	
9	須恵器	平瓶	1G		残0.9			ロクロナデ	ロクロナデ	
10	白磁	碗	2G	(18.8)	残2.5

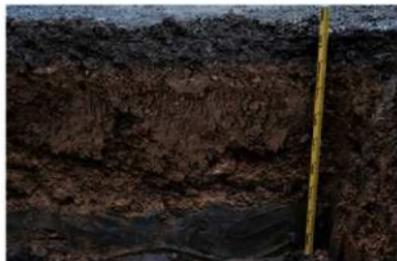
1G (南から)

1G 建物建設予定地に設定した。3層から成っている。第1層は砕石、第2層は造成土、第3層は黄灰シルト質極細砂である。第3層まで掘削した際に水が湧き出たため、安全に配慮し掘削を停止した。河川堆積層と考えられる。遺構・遺物ともに確認されなかった。

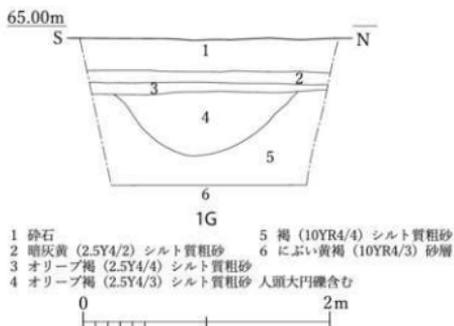
土層図

1G 現況は更地で、過去に住宅を解体した跡地である。周辺は宅地で早くから集落があった地域と思われる。協力を得て、更地になった部分にグリッドを設定した。第1層は砕石、第2層は暗灰黄シルト質粗砂、第3層はオリーブ褐シルト質粗砂、第4層は褐シルト質粗砂、第5層にはぶい黄褐砂層である。第4層からの掘り込みから人頭大の円礫、近現代のものと思われる陶器等が出土したため、近現代の掘り込みであると考えられる。第5層は砂層であることから、市川の氾濫による堆積層と考えられる。遺物・遺構ともに確認されなかった。

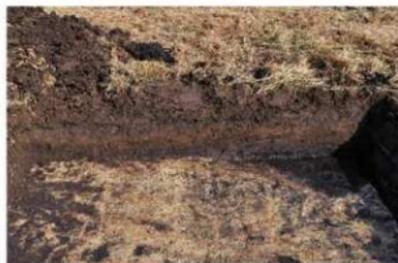
1G (南から)

1G 建物建設予定地中央に設定した。第1層は耕土、第2層は床土、第3層は黒褐シルト質中砂、第4層は地山である。

地山上で精査を実施したところ、黒色土からなるビット状の

落ち込みを検出したが、湧水のため掘削を断念した。遺物は土師器片が出土したが、ローリングを受け小片となっているため時期は不明である。

今回の調査で、地山直上でビット状の落ち込みが確認されたが、出土した遺物がローリングを受けた小片であることを勘案すると、当該地点で埋蔵文化財が存在した可能性は低いと考えられる。建築予定である個人住宅の基礎の掘削は、盛土が行われるため検出した地山面には達しないが、引き続き埋蔵文化財の状況を確認していくため、工事にあたっては擁壁設置工事の際に立会を行う。

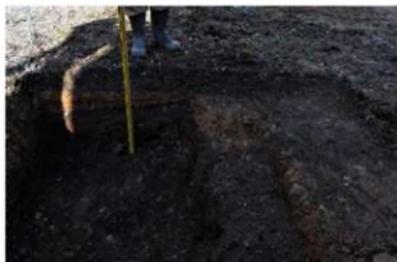
1G(南から)

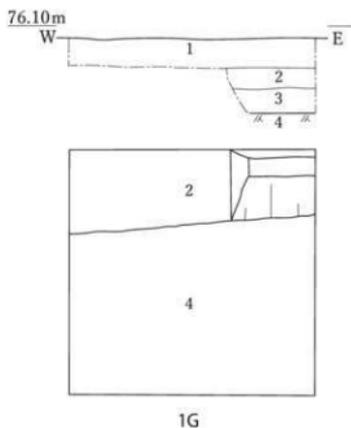
- 1 オリーブ褐 (2.5Y3/3) シルト質粗砂 (耕土)
- 2 褐 (10YR4/4) シルト質細砂
- 3 オリーブ褐 (2.5Y4/4) 砂層
- 4 淡黄 (2.5Y8/3) シルト質粗砂 (地山)
明赤褐 (5YR5/8) 色土含む

1G 建物建築予定地中央に設定した。第1層は耕土、第2層は地山である。地山から溝が1条検出され、一部断ち割りを行ったところ陶器片及び瓦片が出土した。いぶし瓦であったため、近世以降のものと考えられる。

今回の調査で、地山直上で溝が確認された。しかし、出土遺物から近世以降の遺構と考えられるため、新たに遺跡としては判断しないこととする。ただし、耕土直下が地山であったため、工事立会を行うことで今後新たな遺構が検出されないか確認する必要がある。

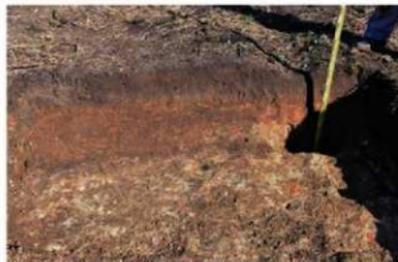
1G (南から)

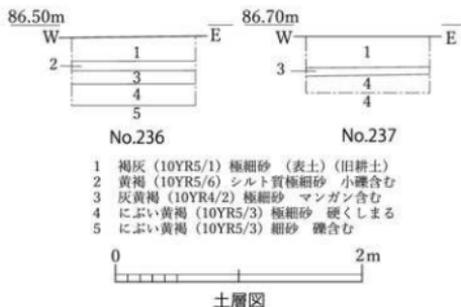
No.236 (南から)

No.236 東側に設定したグリッドで、5層から成っている。

第1層は表土(旧耕土主体)、第2層は黄褐シルト質極細砂(旧床土、小礫含む)、第3層は灰黄褐極細砂(上面にマンガン堆積)、第4層はにぶい黄褐極細砂、第5層は第4層と同じ色調のにぶい黄褐の細砂(礫含む)である。明瞭な地山は確認されず、洪水堆積物が下に続いていると思われる。遺構・遺物は確認されなかった。

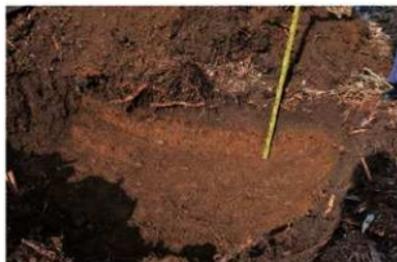
No.237 西側に設定したグリッドである。基本土層はNo.236とほぼ同じであるが、第2層が確認されなかった。第4層が厚くなっているが、堆積状況は同じと思われる。遺構・遺物は確認されなかった。

No.237 (南から)

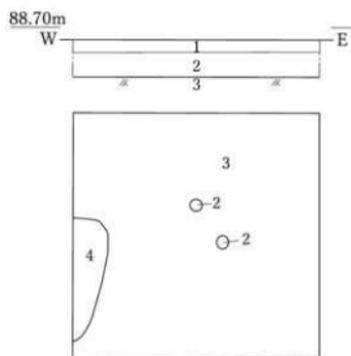
3G 駐車場予定地東側に設定した。第1層は耕土、第2層は暗オリーブ褐シルト質粗砂、第3層は地山である。地山面で黒色土で土坑状の遺構が確認された。掘削したところ、植物の根が多く混じっており、形状も歪であることから植物の根による攪乱と考えられる。遺物は確認されなかった。

今回の調査で、3Gの地山直上で土坑状の落ち込みが確認されたが、形状が歪であることと植物の根が多く混じっていたことから倒木痕等と考えられ、遺構とは判断していない。また、埋土が黒色土であり、地山直上の土層と異なることから、畑地として整地された際に地山面が削平されたことが推測できる。2Gの第2層から土師器片が出土しているが、小片でローリングを受けていることから二次的移動によるものと考えられる。

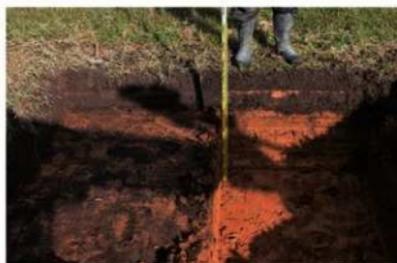
1G 建物建築予定地北西側に設定した。第1層は耕土、第2層は地山である。地山面で直径10 cm程度のビット状遺構が複数確認されたが、近世以降の杭跡と考えられる。遺物は確認されなかった。

1G 断ち割り（南から）

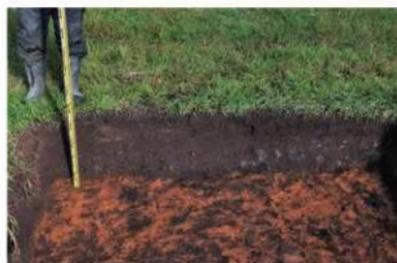
2G 建物建築予定地南側に設定した。第1層は耕土、第2層は暗オリーブ褐シルト質粗砂、第3層は地山である。第2層から土師器片が確認されたが、小片であり時期は不明である。地山面は凹凸があり、第2層の土がまだらにたまっている状態である。顕著な遺構は確認されなかった。

2G（南から）

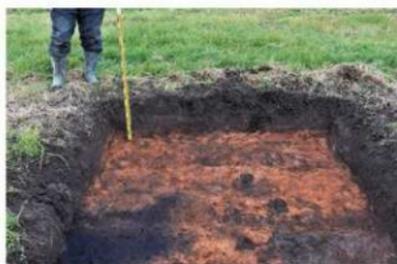
3G（南から）

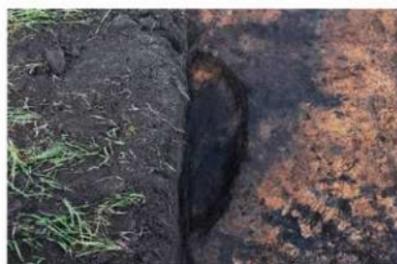
3G 土坑検出状況

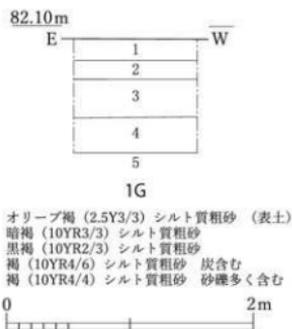
土層図

1G 建物建築予定地に設定した。第1層は表土、第2層は暗褐シルト質粗砂、第3層は黒褐シルト質粗砂、第4層は褐シルト質粗砂、第5層は褐シルト質粗砂である。第2層、第3層から土師器片が確認された。第4層は炭片を含んでおり、自然堆積によるものとは考えられなかったため、さらに掘削を進めた。第5層は砂礫を多く含む土層で、北側の山から流れ込んだ土砂堆積層と考えられる。湧水があったため第5層検出時点で安全のため掘削を停止した。

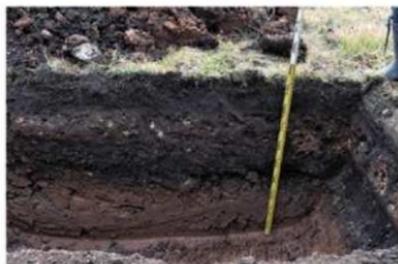
1G (北から)

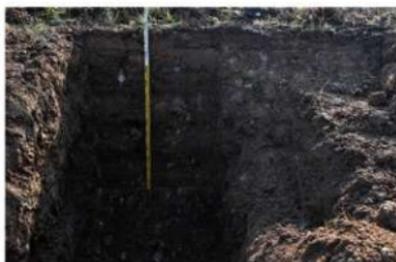
1G 事業地南側に設定した。第1層は造成土、第2層は暗褐色シルト質粗砂、第3層はにぶい黄褐色礫層である。第2層上面から須恵器片が採集された。第3層は土砂堆積層と考えられ、5cm台の礫を多く含んでいた。顕著な遺構は確認されておらず、採集された須恵器も流れ込みによるものと考えられる。

1G（西から）

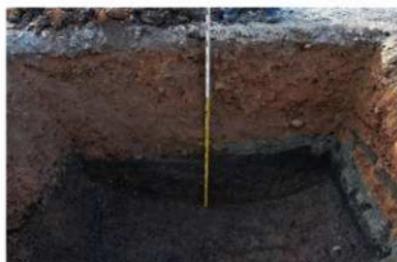
1G 開発地中央に設定した。第 1 層は造成土、第 2 層は暗褐色シルト質粗砂、第 3 層は暗灰黄シルト質粗砂、第 4 層は地山である。第 2 層は粘性があり、第 3 層は 5 cm 大の円礫を多く含んでいたため、河川堆積によるものと考えられる。須恵器片が確認されたが、二次的移動によるものと考えられる。地山から直径 20 cm 程度のビットが確認された。

1G (東から)

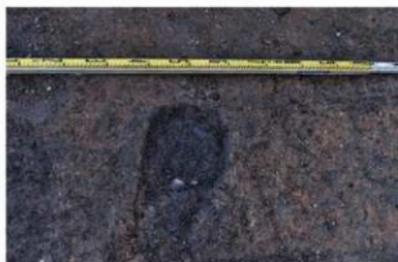
ピット検出状況

今回の調査で、ビットが 1 基確認された。土師器片を含んでおり、中世のものと考えられる。ビットを検出した地山上には河川による堆積層が確認されており、市川の氾濫によるものと考えられる。地形区分上は氾濫原とされているものの、安定した地山面が確認されたことから、ある程度の期間集落等が営まれていた面であった可能性もある。今回は性格が不明なビットが 1 基確認されたのみであり、周知の埋蔵文化財包蔵地として報告するためには、さらなる調査が必要と考える。今後も周辺の開発等に注意し、調査を進めていくこととする。

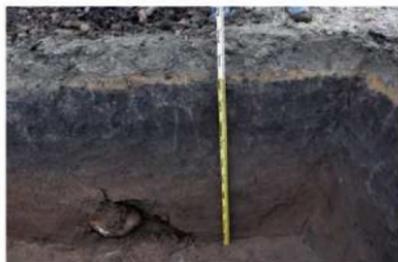
1G 事業地の南側に設定した。第 1 層は耕土、第 2 層は床土、第 3 層は黒褐シルト質細砂、第 4 層はにぶい黄褐シルト質粗砂、第 5 層は灰黄褐砂層である。床土から土師器片が確認されたが、二次的移動によるものと考えられる。顕著な遺構は確認されなかった。

1G (南から)

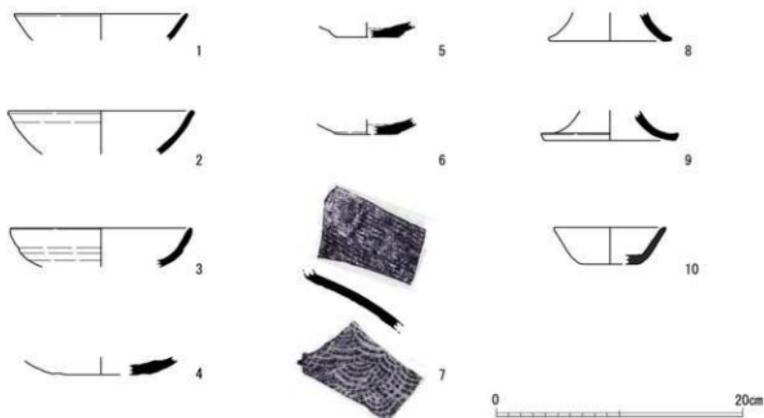
出土遺物

番号	種別	器種	遺構	法量 (cm)				調整		備考
				口径	器高	腹径	底径	外	内	
1	須恵器	杯	183G	(14.0)	残2.15			ロクロナデ	ロクロナデ	
2	須恵器	椀	202G	(14.8)	残3.55			ロクロナデ	ヘラナデ	
3	須恵器	椀	182G	(14.6)	残3.2			ロクロナデ	ロクロナデ	
4	須恵器	鉢	202G		残1.5		(8.0)	ロクロナデ	ロクロナデ	
5	須恵器	椀	159G		残1.2		(5.0)	ロクロナデ	ロクロナデ	
6	須恵器	椀	182G		残1.2		(5.2)	ロクロナデ	ロクロナデ	
7	須恵器	甕	161G		残8.8			格子タタキ	同心円文タタキ	
8	須恵器	器台	178G		残2.3		(10.0)	ロクロナデ	ロクロナデ	
9	須恵器	器台	205G		残2.4		(10.6)	ロクロナデ	ロクロナデ	
10	白磁	碗	211G	(9.0)	残3.0		(5.0)	平行タタキ	同心円文タタキ

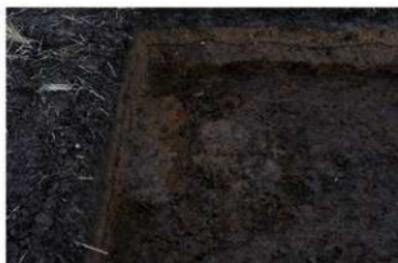
161G 遺構検出状況

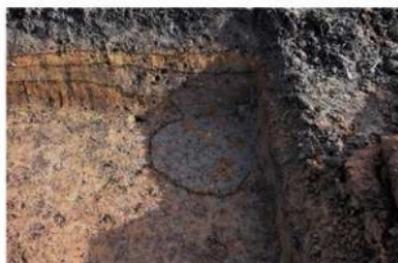
177G ピット検出状況

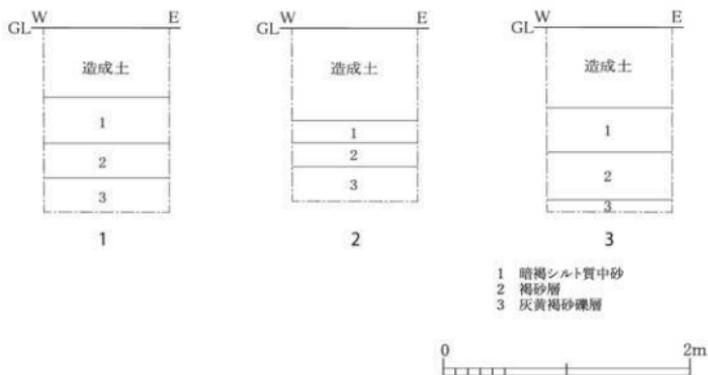
R2 土層図

南田原条里遺跡内では近年の開発に伴い、弥生時代から中世の遺跡が所在することが明らかになりつつある。遺跡内は氾濫原であり、土層の堆積状況からも河川堆積層が確認されている。

これまでの遺跡内の調査結果から、微高地上に遺跡が確認されているため、周辺の工事等には注意して調査を行っていく必要がある。

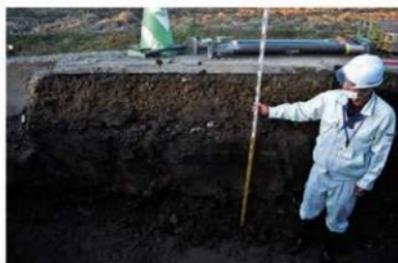
1 (南から)

1～3 第1層が造成土、第2層が暗褐シルト質粗砂、第3層が褐砂層、第4層が灰黄褐砂礫層である。いずれからも遺物は確認されなかった。

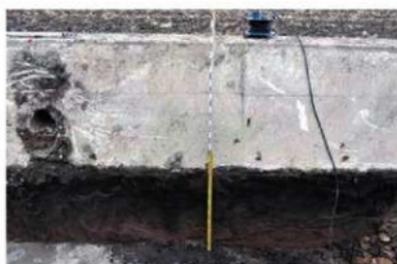
4 (南から)

4・5 第1層が暗褐シルト質粗砂、第2層が褐砂礫層である。遺物は確認されなかった。

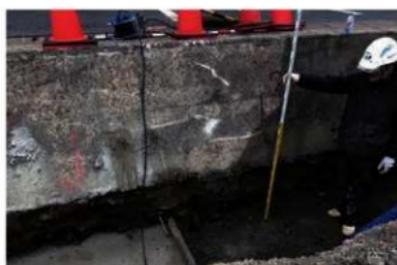
6 (南から)

6 第1層が褐砂礫層である。遺物は確認されなかった。

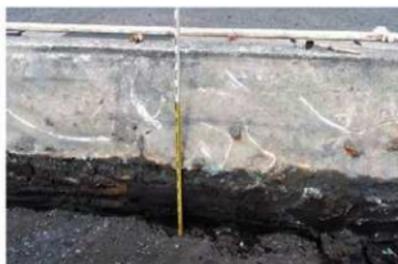
7 (南から)

7・8 第1層が造成土、第2層が暗褐シルト質粗砂である。遺物は確認されなかった。
