N A B U N K E N 2 0 2 0

奈良  
文化財  
研究所

紀要

独立行政法人 国立文化財機構  
奈良文化財研究所

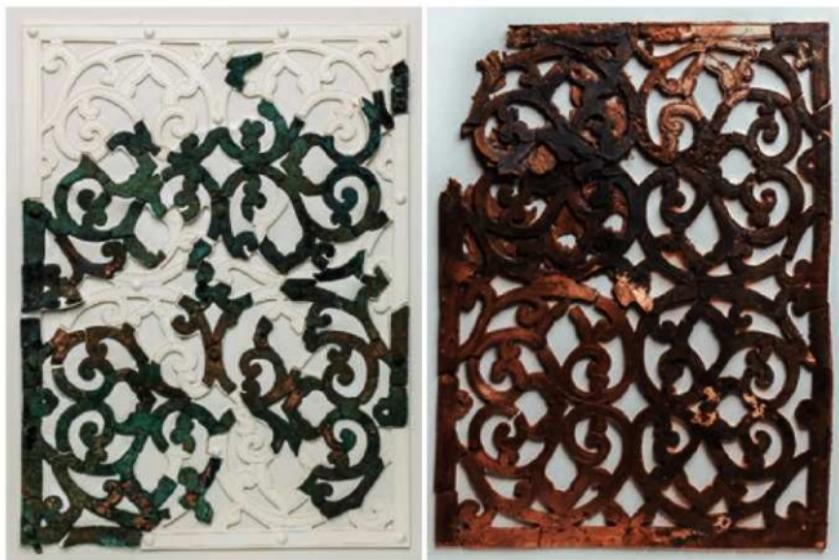
大官大寺金堂出土隅木木口金具（左）、製作実験による復原品（右）

大官大寺金堂出土隅木木口金具の意匠にもとづき、平城宮第一次大極殿院の建築木口金具の復原原案を設計した。製作実験によって、幅約1mmのU字断面をもつ線彫りの製作技術を検証した。

奈良文化財研究所では、平成28年度から30年度にかけて、国土交通省の委託を受け、平城宮第一次大極殿院の建築木口金具の意匠復原研究を進めてきた。そのなかで、出土した大官大寺金堂隅木口金具（以下、大官大寺金具と略す）の意匠に基づき、復原原案を作成した。大官大寺金具は、線対称をなす4つの単位文様を組み合わせた意匠構成をもち、各文様は、透かしの輪郭に沿ってわずか幅1.1mmの滑らかな線彫りが施される（図5）。その線彫りの断面は、浅いU字形であることを目視で確認できる。また、線彫りの溝内には金が残る。つまり、その溝には鍍金がなされていた。もしくは線彫り作業で鍍金が失われない製作方法を用いていたと想定できる。そのため、線彫りが製作工程のどの段階に施されるのかが課題となる。本稿では、製作実験を通して、大官大寺金具の製作技術について探究する。

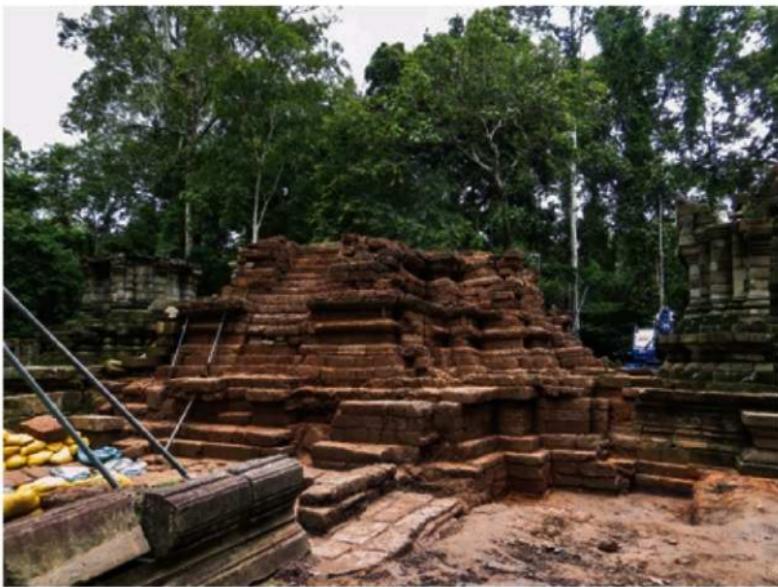
カンボジア・西トップ遺跡中央祠堂の調査

西トップ遺跡調査修復事業において、中央祠堂の砂岩外装を解体したところ、内側からラテライト基礎を確認した。写真は北東から。

ラテライト基壇は、ほぼ正方形の四辺に突出部を備え、突出部の隅に小さな欠き込みを施した形状を基本形状とする。上成・中成・下成基壇のいずれもこの形状を基本とし、中成と下成はさらに階段部分が突出する。また、東面のみ他の3面と比較して突出部分が長く、上成基壇地覆石位置でみると、ばらつきがあるものの東面以外が $1.0\sim1.2m$ を測るのに対し、東面は約 $1.8m$ を測る。2019年度の調査では、ラテライト基壇の形状から、中央祠堂の砂岩製の塔軸体部がラテライト基壇と同時期の遺構である可能性が高いことをあきらかにしたが、東面の突出部が他の3面よりも長いという特徴は、上部の軸体部にも表れており、両者が同時期の遺構である可能性がより高まったといえる。

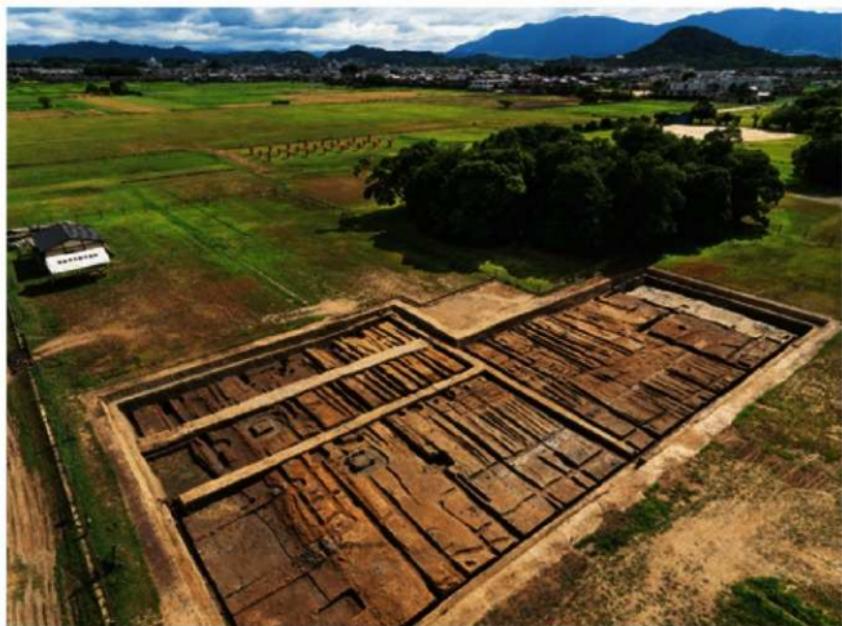
藤原宮大極殿跡の調査（飛鳥藤原第200次）

調査地は大極殿跡東北部にあたる。東面北回廊とともに、大極殿後方を画する大極殿後方東回廊を今回初めて発見した。従来空闋地と考えられてきた大極殿跡北半部に区画施設の存在が判明したことから、藤原宮中軒部の構造に関してあらたな知見をもたらす成果となった。北東から。本文64頁参照（撮影：栗山雅夫）

**大極殿後方東回廊SC11540** 調査区中央部で検出した東西方向の礎石建ち、瓦葺きの複廊。棟通りは大極殿の推定北側柱から約21m、推定棟通りから約34m北方に位置する。東端で東面北回廊SC9490に取り付く。桁行7間、梁行2間で、礎石据付痕跡11基を検出した。北側柱筋の中央部分を中心に削平を受けている。SC9490同様、据付穴と根石を確認した（図88）。据付穴は、遺存状況のよいもので一辺1.3m、深さ約0.2mの大きさを有し、下部に根石として直径10cm大の礎を詰めるものが多いが、西端から3・4基目の据付穴では、内部に根石はみられず、礎石の残欠とみられる風化した石英閃錐岩が据付穴底面に張りついており、礎石が直に据え置かれていたとみられる。柱間寸法は、桁行約4.1m（14尺）等間、梁行約2.9m（10尺）等間である。

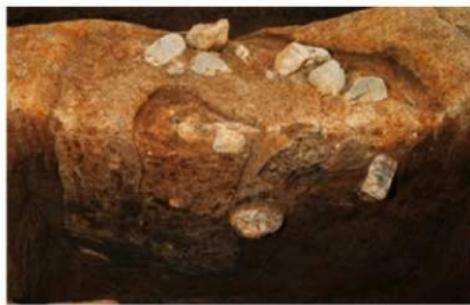
(上) 捩立柱跡SA2060の柱穴。大極殿後方東回廊の棟通りに沿って、大極殿後方を東西に延びる。今回あらたに7基の柱穴を検出した。東から。

(右) 大極殿後方東回廊の礎石据付痕跡。据付穴は一边1.3m、深さ約0.2mの大きさで、底面には直径10cmの大根石や、礎石の残欠とみられる風化した石英閃緑岩が遺存していた（写真中央・上）。西から。

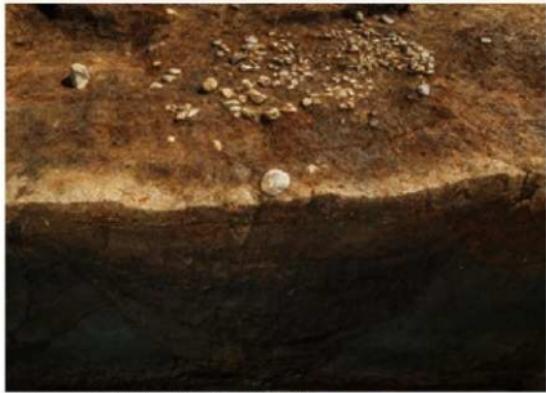
東西溝SD11550検出状況。調査区西端で、藤原宮造営のために設けられた運河SD1901Aに取り付く。大極殿院南門南方で運河から派生した南北溝の北端および、運河SD1901Aとの取付地点が判明した。西から。

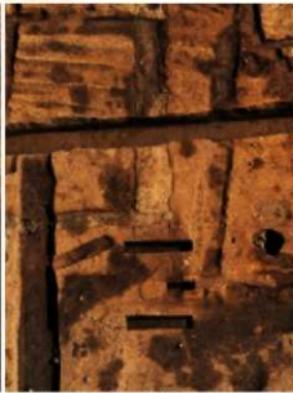
調査区西端の造営溝検出状況。回廊基壇裾に沿って複数の溝が延び、数回にわたり掘直しや付替えがおこなわれている。西から。

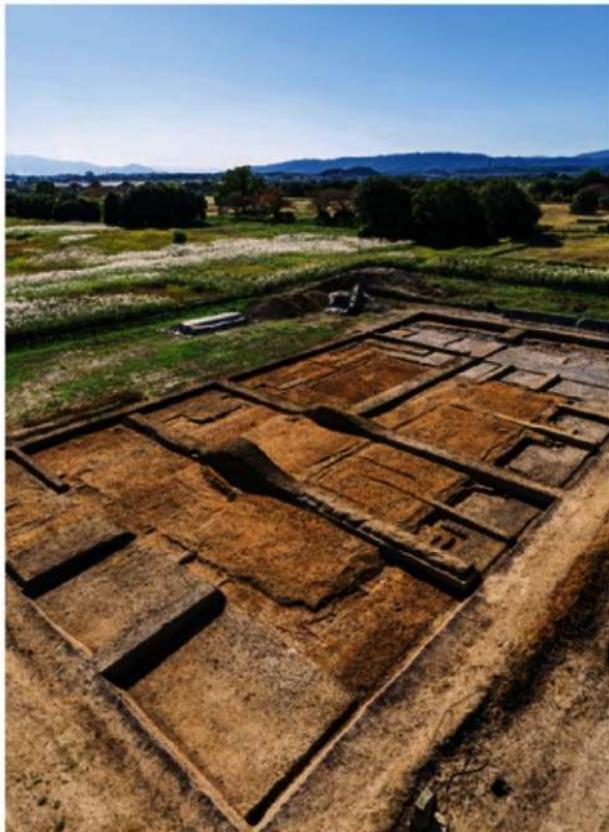
平城宮東方官衛地区の調査  
(平城第615次)

調査区全景。調査地は東方官衛地区的北部にあたる。基壇建物SB19000の基礎、基壇外装、礎石痕跡、階段を検出し、建物規模が判明した。また、その東西両脇に基壇建物SB20200とSB20210を確認し、本官内区画の配置計画の一端があきらかになった。南東から。

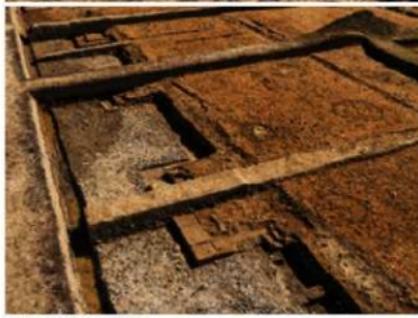
SB19000北面階段

SB19000の北面に3基の階段を確認した。北面西階段の西半の残りがよく、最下段の踏石2石および耳石地覆石3石を確認した。北西から。  
(撮影：中村一郎)

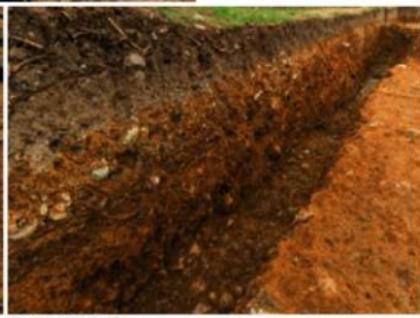
SB19000基壇積土

基壇積土は赤褐色の粘質土と雜を多く含む土を互層に積む。一層の厚さは5cm程度であり、最大40cmほどの積土が残存する。北西から。  
(撮影：飯田ゆりあ)

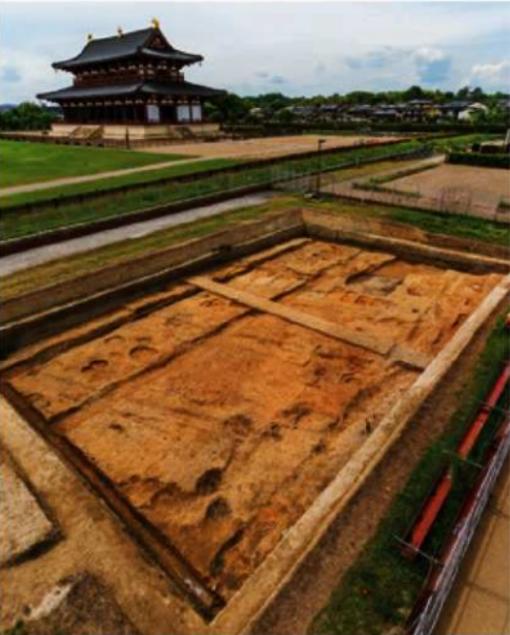
調査区東南隅で検出した平城宮造営以前の地震痕跡。  
基盤層と氾濫原堆植物の間を削って砂脈が貫通し、噴砂丘を形成している様子がわかる。南西から。

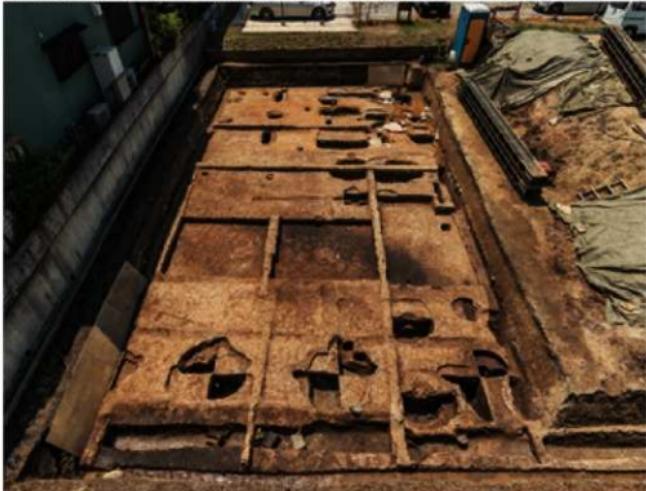
## 平城京左京二条二坊十一坪の調査 (平城第611次)

調査区全景。調査地は十一坪の南半中央部にあたる。上層構造として調査区北側で東西溝SD11337を、中央で樋敷SX11340を検出した。さらにその下層では、調査区の南北で計4棟の掘立柱建物・礎石建物を検出し、多数の建物が複数時期にわたって存続する様子があきらかとなった。北から。 本文160頁参照 (撮影: 斎田ゆりあ)

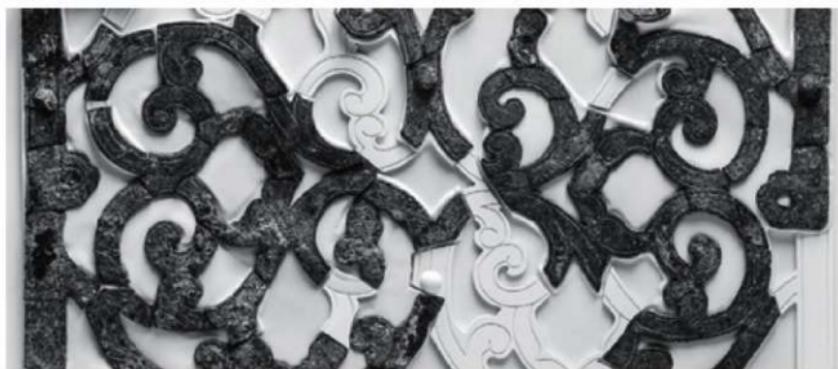
図5 大官大寺金具（部分、白色は未出土部分を示す）

図6 塩原型に仕込んだ線彫り

仮説1・2の検証 仮説1・2は、地金の鋳造工程に線彫りを作る案のため、鋳込み工程の検証（平成30年度に実施）に盛り込み、復原実験を実施した<sup>2)</sup>。原型に線彫りを仕込むため、蠍原型を用いた（図6）。原型製作の段階で単位文様の1つに線彫りを施し、別の1つの単位文様に、鋳込み後に線彫りを施すことで、検証することとした。

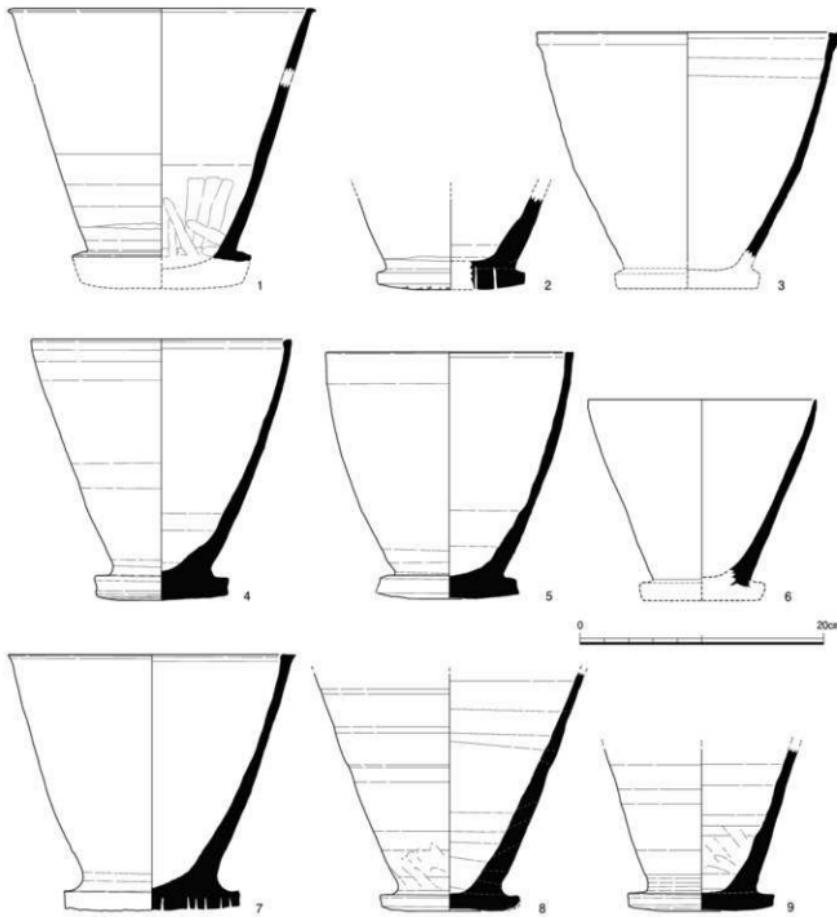
図20 平城宮・京出土の須恵器曰 1:4

奈良時代初頭から前半の須恵器臼には、平城宮SD8600（1・2）およびSD3035、平城京左京三条二坊SD4750・SE4770の例（3・6）がある。このうち、1・3は底部を欠くものの、復元口径が20.0cmを超えており、SE4770の須恵器臼（6）もその口径は19.0cmである。これらは藤原京で出土する須恵器臼に比し、あきらかに大きい。また、二条大路の濠状遺構SD5100・5300からは5個体分の須恵器臼が出土しており（4・5・7）、口縁部をとどめた個体の口径は20.0cmを超えており、径高指數（器高が口径に対して占める割合）は90～100を示し、大型の須恵器臼に通有の器形である。5は底部内面に摩耗痕が残り、使用痕跡と思われる。2・7の底部外縁には、この器種に特有の蜂巣状の穿孔がある。

奈良時代後半の須恵器臼としては、平城宮SK219の出土例がある。この個体も底部を欠くが、その復元口径は20.0cmより大きい。また近年、平城宮東院地区では、厨の配膳施設と解釈されたSB20130周辺（平城第595次調査、『紀要2019』）において須恵器臼2個体が出土した。これ

ら（8・9）は口縁部を欠くものの、1～7に匹敵する大型の須恵器臼である。9の底部内面には使用によって生じたとみられる摩耗痕が残る。

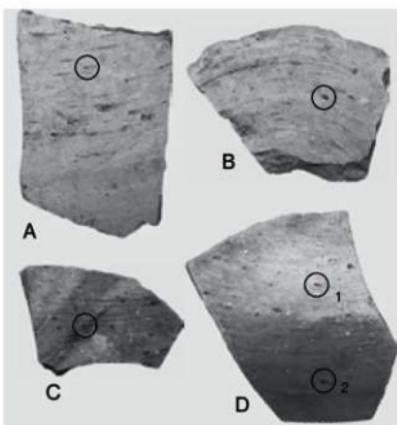
図21 分析に供した試料とSEMの観察箇所

須恵器胎土中に含まれる黒色物質のなかには、有色鉱物や鉄分の塊をみるとはあるが、これらはケズリによって墨ぼかしを呈することはない。いわゆる「墨ぼかし」と表現してきた黒色物質は図21のような外観である。まずは、これらが鉄分でないことを確認するために、非破壊による蛍光X線分析をおこなったところ、素地に比

奈文研の所有する走査型電子顕微鏡（JSM-IT100日本電子株式会社）を用い、須恵器4片の墨ぼかし部分の表面構造を観察した（図21）。観察にあたっては、土器片の変質や破損を極力避けるため、無蒸着かつ可能な限り加速電圧を下げて観察することとした。一方で、観察対象は亜炭（褐炭）、すなわち植物遺存体である可能性が実体顕微鏡観察で指摘されたことから、調査方針としては植物のものも微細構造の有無やその構造の同定が必要となつた。この目標を達成するには比較的高倍率、高加速電圧での観察が必要条件となるため、走査画像中にチャージングが発生することを認識したうえで高真空での観察を試みた。観察する際には、電子顕微鏡で観察する墨ぼかし部位を事前に実体顕微鏡で確認して位置をめし、土器片全体で計40カ所を観察することとした。それぞれの土器片の墨ぼかし部位の撮像条件は表4に示す。

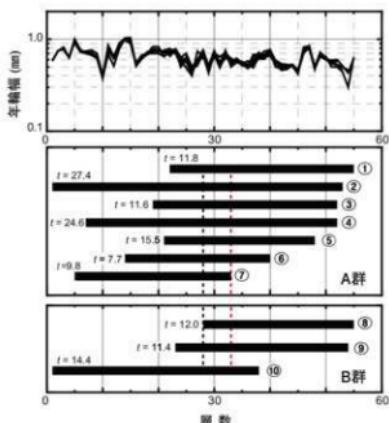
図23 分析対象木箇の年輪曲線(10点を重ねて表示)とバー  
チャート(破線は図24に対応)

以上のように、西樓出土の削屑群について、年輪年代学的に同一箇所に由来する可能性を支持することができた。いっぽうで、同一材に由来する可能性が高いにも関わらず、木取りと文字の天地が異なるグループが見出されたことは、木簡群に関する様々な理解が深まる可能性を秘めるものといえる。現在、同一遺構出土の削屑200点余りを検討中であり、さらなる成果があ

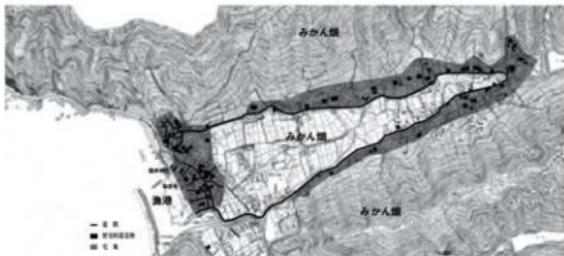
図26 田地区の集落構造

田地区（図26）は、海岸に向かってひらく小規模な谷の海岸沿いに小規模な漁村、谷部に農村集落が形成されている。農村集落では、谷の斜面地裾に沿ってU字型の道路が通り、その外側（斜面側）に宅地をならべ、宅地背後の斜面地を段々畑のみかん畑、中央の平地部もみかん畑とし、特徴的な農村景観を形成している。

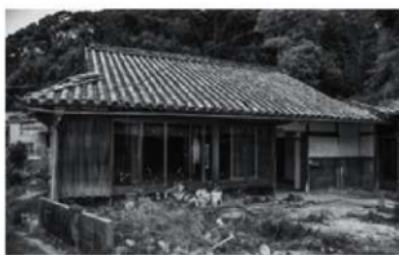
図27 農家 主屋（大正15年（1926）建築）

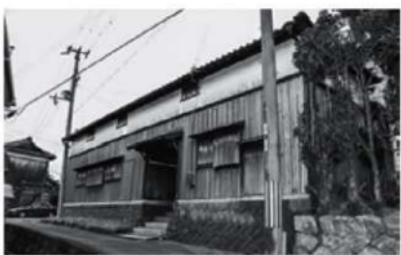
図28 農家 長屋門形式の納屋（昭和26年（1951）建築）

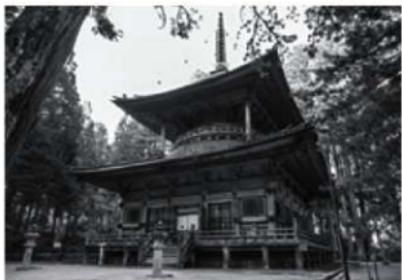
図30 境上伽藍・西塔

江戸時代以降のみでも、寛永7年(1630)、文化6年(1809)、天保14年(1834)、昭和元年(1926)と幾度も大火に見舞われおり、現存する建造物は、これらの火災から復興したものである。天保5年(1834)に西塔が(図30)、弘化2~4年(1845~1847)に山王院拝殿、御影堂、愛染堂、大会堂などが、伝統的な技法によって建てられ、技術力の高さと財政的な基盤の豊かさを示している。

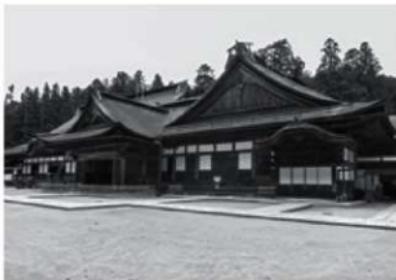
図31 金剛峯寺大主殿

**金剛峯寺の建造物群**　前述の通り、金剛峯寺は青巌寺と興山寺とが合併し、成立した。このうち青巌寺は、寛永7年（1630）、慶安3年（1650）、万延元年（1860）に大火にあった。寛永17年（1640）に真然堂が、延宝7年（1679）経蔵、文久2年～元治元年（1862～1864）に大主殿・奥書院・鐘楼・護摩堂・山門・会下門・かご塀が建てられた（図31）。

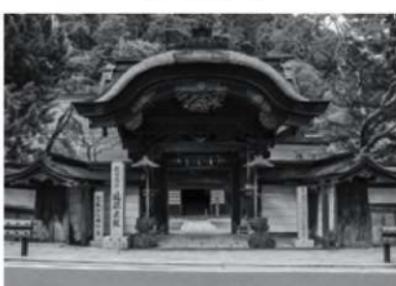
図32 塔頭寺院・瀧照光院表門

**その他の塔頭寺院の建造物群**　その他の塔頭寺院も、幾度も罹災、復興を繰り返す。今回の調査で確認できた主たる建物群は、江戸時代末期以降、昭和前期に至るまで、大きく変わらず、本堂・客殿（書院・坊舎などとも呼ぶ）、庫裏、表門、会下（僧侶が居住する建物）が建ち並ぶ。例えば、往生院谷に位置する瀧照光院には、文久2年（1862）建立とみられる本堂および護摩堂、庫裏、明治期建立とみられる表門、客殿が建つ（図32）。表門は、一間一戸四脚門、切妻造、檜皮葺で、正背面に軒唐破風が付き、虹梁形頭貫から懸魚まで彫刻で満たしている。主要道路（聖路）に数多くの塔頭寺院が面した高野山にあって、いわば顔として、注力されたことがみてとれる。

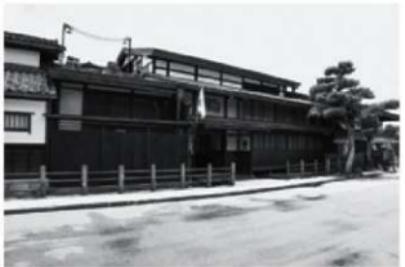
図33 洲さき主屋外観

洲さきの敷地は高山市三町重要伝統的建造物群保存地区内の最南端に位置する。伝統的な表構を残す主屋は、平成21年（2009）に高山市有形文化財に指定されている（図33）。洲さきの建物群の建築の価値や意匠の特質をさらに追求し、今後の保存・活用に向けての基礎資料の作成を目的として、2019年度に高山市が奈文研に委託して調査を実施した。本論考は調査成果の一部を報告する。

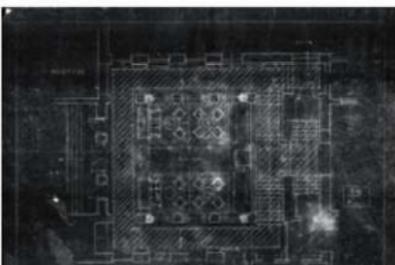
図36 図面K-01 「綿業会館家具配置図」内家具配置図(III)「大ホール」

**家具製作者** 先述したように、K-01には各家具の配置図上にその発注先となる家具業者名が朱書きされており、図面には「大林」、「藤原」、「清水製作所」、「高島屋」、「藤井」の5社の記載を確認できる。「大林」は、大阪を中心内装・家具製作分野で定評を得ていた大林組工作所とみられる。「藤原」はK-03に記載があった藤原本工とみられるが、会社詳細は不明である。「清水製作所」は合資会社大阪清水製作所、「高島屋」は高島屋家具裝飾部とみられ、ともに室内装飾、家具製作において当時名を馳せた会社である。「藤井」は詳細不明である。

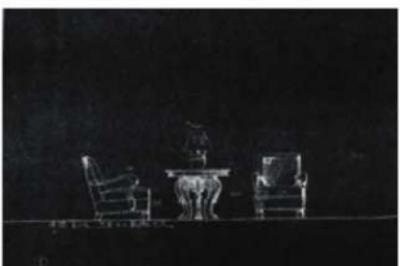
図37 締業会館家具設計図「①壇壇ホール 丸卓子と肘掛イス」  
独創的である。

家具のデザインは室毎に異なる。1階ホールの家具は全体的に装飾が抑えられ、卓子には渦巻に彫刻されたカルトゥーシュ形の脚板をいれる等、イタリアルネサンスの室内装飾との調和が図られる。2階談話室はジャコビアン様式の室内に合わせ、卓子の脚にメロンバルブや挽物を使い、全体的に重厚な雰囲気で作られる。ジャコビアンに典型的なシュガーツイストは全く使わず、落ち着きがある。2階貴賓室の家具はマホガニー風の塗装がほどこされ、卓子、椅子ともすべてカブリオールレッグをもち、曲線を多用した軽やかな形状がクイーンアン様式の雰囲気をよく表す。フランスバロック風の足元の貴が

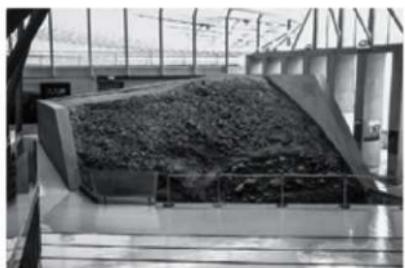
図53 断層断面

車籠埔断層の一部（幅約9m×高さ約4m）を保存したものである。この断層断面は、地震後の発掘調査で検出され、過去の地震による地層の変形の様子などを観察できる資料として、車籠埔断層保存館内で展示されている。断層断面で観察できる地層の境界は、細い縦で表示され、各層には「砂層」や「人工埋積土」などの小さなキャプションが埋め込まれている。解説パネルでは、各層の違いや地震による断層のずれについて、図面を用いて説明されており、断層断面の色味や質感などを生かしつつも、わかりやすい情報の伝え方が試みられている。

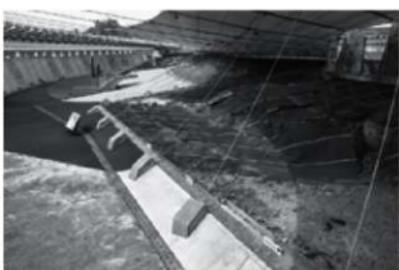
図54 断層がずれて高低差が生じた運動場

**921地震教育園区** 台中県霧峰郷にあった光復中学校は、敷地内に断層が横切っていたため、921地震では、校舎の倒壊や、断層がずれて運動場に高低差が生じるなど、大きな被害を受けた。これらの災害遺構は、震災を後世に伝える資料として価値が認められ、中学校の跡地

車籠埔断層保存館は、運動場を取り囲む曲線状の建物となっている。館内の元々トラックであった部分は床を赤色にするなど、地震前に存在していた施設の状態を伝える空間設計・整備がなされている。

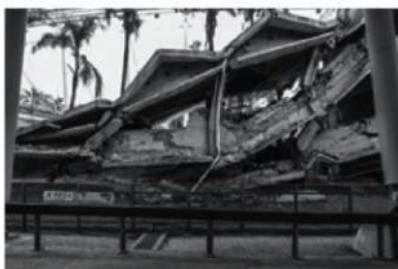
図55 倒壊した校舎の建物

**(5) 灾害遺構3：倒壊した校舎の建物** 教育園区の中心的な展示となっているのが、損壊教室エリアにある倒壊した校舎の建物である。隆起した運動場同様、覆屋根が設置された半屋外の状態で、地震発生当時のままの校舎

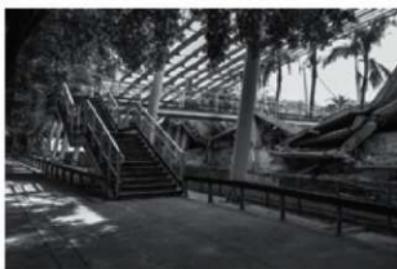
図56 倒壊した校舎の上に架かる見学通路

が、がれきなどと共に保存されている。見学用の通路は、校舎の周囲だけではなく、校舎の上をまたぐように架けられている。災害遺構は、安全確保のため、地上の離れた場所から見学せざるを得ないことが多い。各遺構の保存状態にもよるため一概にどの方法がよいとはいえないが、教育園区の見学通路の配置や設置方法は、様々な場所から校舎の倒壊状況を見ることができるため、地震発生時の様子をより生き生きと伝える効果が高いと感じた。

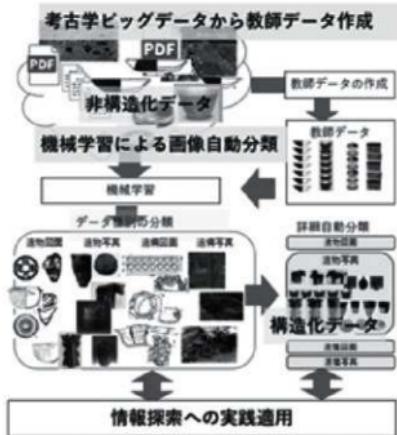
図62 考古学ビッグデータ画像データの構造化モデル

**考古学ビッグデータの構造化** 報告書の電子公開は主にPDFファイルによって実現されている。PDFファイルは、印刷物のレイアウトを継承したまま電子化できるなどメリットが多い。人間可読性は高いが、データ 자체は構造化されていないため、機械可読性は低い。報告書には、テキスト、画像、数値データなどが混在している。それをそのままPDF化するため、様々な電子データが混在した非構造化データとなる。コンピュータがデータ処理するためにはデータを構造化する必要がある。その構造化を人間が手作業で実施するには膨大なコストが必要となるため、実現可能性は低い。よって、膨大なPDFファイルからデータ属性ごとに自動で構造化する技術が求められる。PDFファイルから画像データのみを自動抽出し、種別ごとに自動分類するには、機械学習による画像自動抽出プログラムと分類するための教師データが必要である「考古学ビッグデータ」から、遺物図面・遺物写真・遺構図面・遺構写真等の種類に大別する教師データを作成した（図62）。

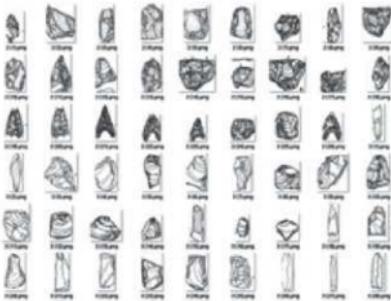
図65 報告書群から自動抽出した遺物実測図

完形はもちろんのこと、およそ50%強の残存率で軒丸瓦と識別できた。ほか、造構写真や遺物写真などの自動抽出も成功している(図64・65)。今後、上記種別にて抽出したのちに土器、埴輪、陶器など詳細の種別ごとに自動分類を行い、さらに形状が類似しているものを自動分類する予定である。

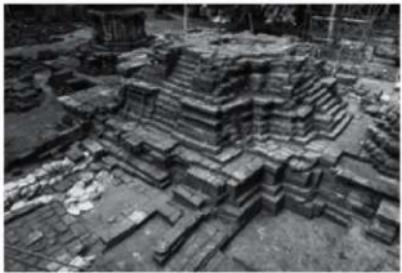
図70 中央祠堂基壇部のラテライト基壇と東テラス下層遺構（北側から）

**基壇部の解体と再構築** 中央祠堂基壇部の解体にあたっては、各隅を中心とする1/4ずつ解体・調査・再構築を繰り返す工程をとった。ラテライト基壇は外側の砂岩基壇と同様、上成・中成・下成の3段構成になっているが、砂岩基壇と比べて様相を異なる<sup>1)</sup>。建築調査のうち、再構築を順次進め、2020年2月の段階で、南半分は上成基壇まで、北半分は中成基壇を再構築中である。

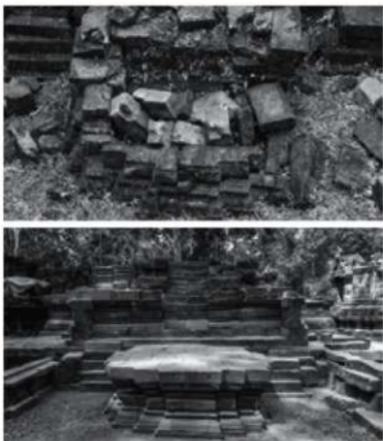
図72 東テラス仏像台座（上：解体前、下：再構築後）

**仏像台座の再構築** 東テラス上に中央祠堂東面から続くように台座状の遺構がある。中央祠堂東面の解体とともに、この台座と東テラス南北基壇石材3石もあわせて解体と再構築をおこなった。台座を最下段まで解体したところ、南側で深さ50cmほどの攪乱坑を確認した。解体前の台座は、図72に見るよう延石、地覆石、羽目石1石を残すのみであったが、中央祠堂寄りにわずかに残っていた葛石の存在をもとに、台座上半分の一部を復元して再構築した。

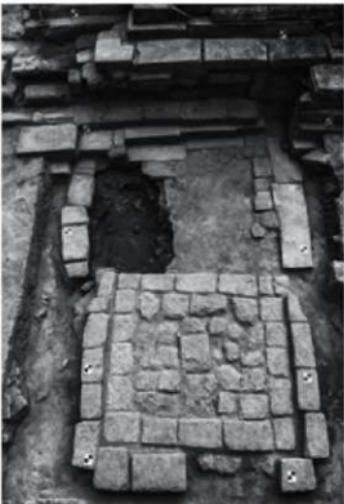
図76 仏像台座と下層敷石造構俯瞰写真（東から）

**下層石敷遺構** 解体にともなう発掘調査によって、下層の敷石遺構と掘立柱の柱穴を確認した（図75・76）。石

敷道構の一部と掘立柱柱穴はこれまでの発掘調査（第11次～13次）でも確認していたが<sup>2)</sup>、今回その全貌があきらかになり、東テラスに関しても数次の変遷が見られることが確認された。下層石敷道構については、本書58～60ページの「西トップ道路の建築調査－2019年度の成果－」を参考にされたい。

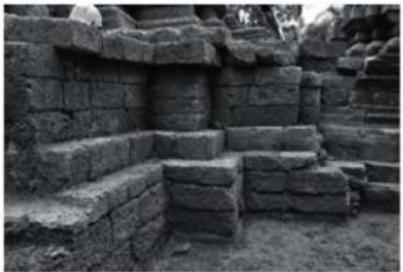
図77 ラテライト下成基壇の地業石（東から）

**ラテライト下成基壇の構造** 中央祠堂北東隅部の解体では、地下部分を掘り下げ、ラテライト下成基壇の地下構造について調査をおこなった。その結果、下成基壇延石の下に3石のラテライト切石（以下、地業石とする）が挿入されていることがあきらかとなった（図77）。この地業石は、基壇の沈下を防止するための基礎の役割を担っており、おそらくラテライト製基壇全体に敷設されていると考えられる。

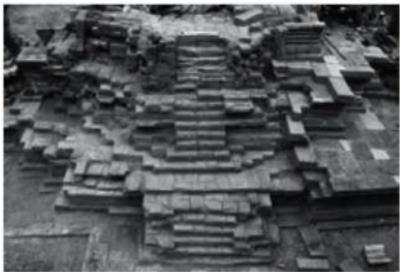
図78 中央祠堂ラテライト基壇（西から）

**階段の形状と基壇との位置関係** 背面にあたる西面では、上成・中成基壇にともなう階段に加えて、下成基壇に敷設された階段を確認した（図78）。上成基壇の階段は、後に砂岩の基壇外装を設置した際に、一番外側の階段石は取り外されていたが、当初の階段は上成から中成まで一連の傾斜で設置されていたとみられる。そして、下成基壇最上面（葛石1石目）の高さで、幅0.5m程度の踊り場を設け、さらに下成基壇の階段が続く。

階段と基壇の位置関係は、上成・中成・下成それぞれで異なっており、それが各基壇の平面形状の違いにも反映されている。上成基壇では、階段は基壇平面の内部へ入り込む形で設計されており、階段の最下段は上成基壇の延石より内側に位置する。中成基壇は、上3段は基壇の内側に入り込むが、下5段は基壇よりも外側に突出しており、この突出部分に耳石を設けている。耳石は、基壇に残る痕跡から、少なくとも5石ある羽目石の上から3石目から下の部分に設けられている（ただし、3石目の羽目石はモールディングが施されていることから、実際は上から2石目の羽目石から造られていたと考えられる）。下成基壇は、葛石2石目以下の階段全体が基壇から張り出して造られている。

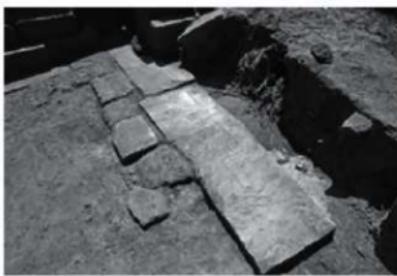
図81 砂岩石列に残る篆書線(南東から)

**石列遺構** 仏像台座の真下では、北側は砂岩が、南側がラテライトが東西方向に並んで設置されていた。砂岩石列には裏込めにラテライトが添えられており、上面には篆書線がある(図81)。中央祠堂下成基壇の敷石にも、南祠堂下成基壇を据える際に刻んだとみられる篆書線が確認されており、今回確認された篆書線も、上部に石材を積み上げる際の位置を記したものと判断できる。したがって、この砂岩石列の上部にも、何らかの構造物が設置されていたと考えられ、その規模は篆書線を西トップ道路の中軸で折り返して復元すると、南北 $3.6m$ 、東西 $2.5m$ 程度となる。

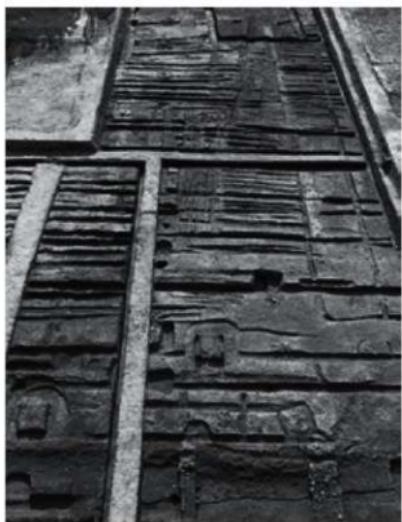
図87 SC9490とSC11540の取付部（東から）

SC11540を造営する際に、東面北回廊SC9490との取付部(図87)の範囲はSC11540の基壇土によって埋められる(図90・91D-D'・93E-E')。それより南は掘り直し(南北溝SD11537)、西に屈折させて東西溝SD11544へとつなげている。SC11540の基壇土によって埋められた部分の下部には瓦が大量に落とし込まれており、暗渠状を呈する。掘立柱塀SA2060と重複し、それより古い(図91D-D')。第190次調査区の南北溝SD9461、これを掘り直した雨落溝SD9460、そして第117次調査区の南北溝SD9485の北延長部分である。

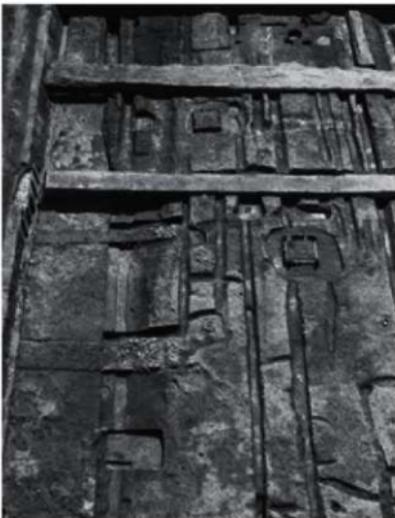
図89 SC9490とSB9500の基壇の高まり（北から）

**東門SB9500** 調査区の南辺に位置し、第117次調査で検出した桁行7間、梁行2間の礎石建ち、瓦葺きの門。北妻柱列の礎石据付痕跡2基を再検出した。礎石据付痕跡や基壇土の遺存状況はよくないが（図89）、後述する瓦溜の状況から、門部分の基壇は回廊より東西に幾分広く造成されていた可能性が考えられる。

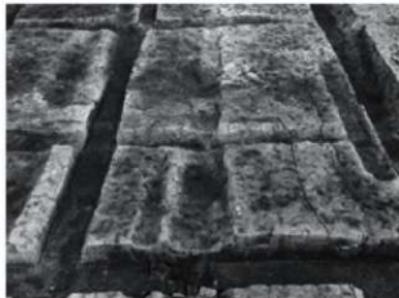
図92 SD11535と重複するSD11536・SD11545Bの検出状況（南から）  
ことから、東へ折れてSC11540の南辺を画していたと考えられる。

**南北溝SD11536・東西溝SD11545B・南北溝SD11542・東西溝SD11546** 東面北回廊SC940の西辺と大極殿後方東回廊SC11540の北辺とを画する一連の素掘溝。SC9400の基壇西辺を南北に通る南北溝SD11536がSC11540との取付部付近を横断して西へ折れ、東西溝SD11545Bと接続する。南北溝SD11536はSC11540の基壇土上面から掘り込まれており（図90B-B'・93E-E'）、南側は浅く、痕跡しかとどめていない。南北溝SD11536から西折する東西溝SD11545Bは（図93F-F'・G-G'）、SC11540の基壇土によって埋没した南北溝SD11535と重複し、これより新しい（図92）。

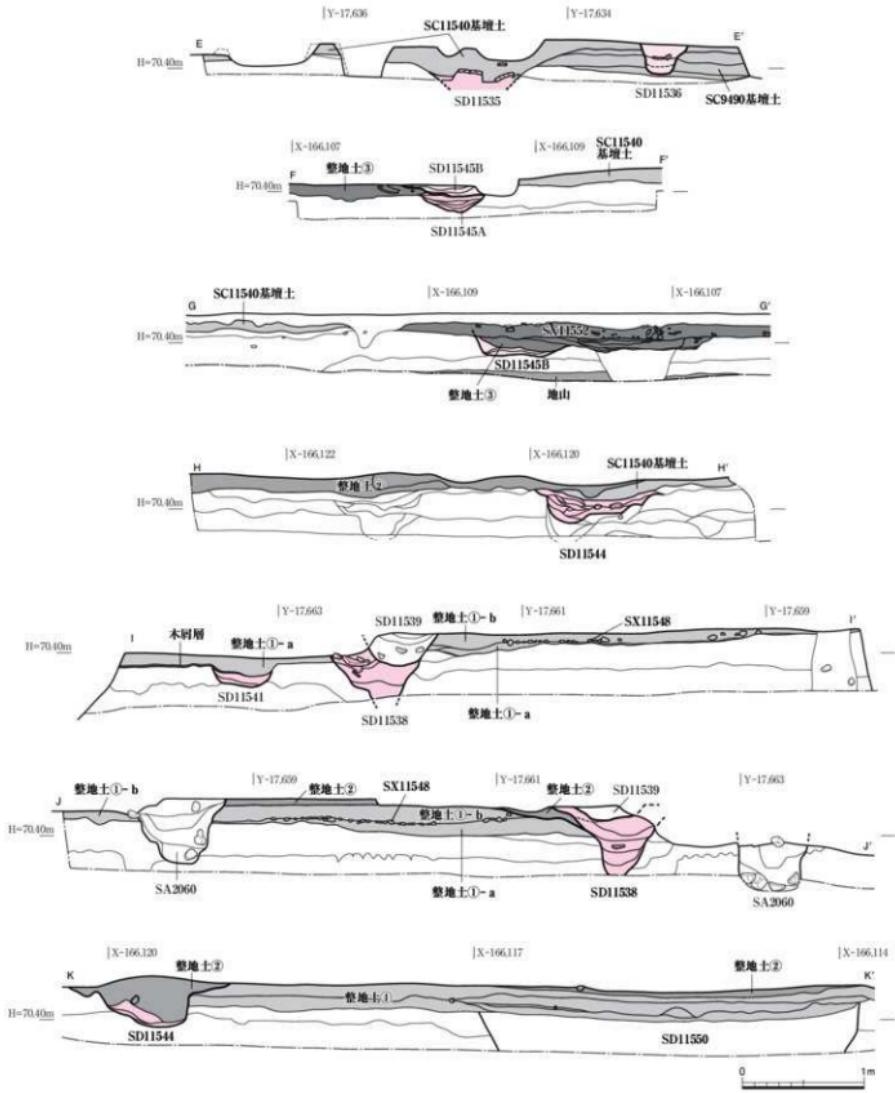
図93 第200次調査東西溝・南北溝断面図 1:40

ている。つまり、この一連の溝は、SC11540の東北端と西北端付近で2度曲折し、西へと延びている。一連の溝の幅は0.4~0.8m、深さは0.2m前後。SC11540北側柱列から東西溝SD11545Bの溝心までの距離は、約3mである。SC11540北側柱筋の北を延びる東西溝SD11545B埋土上層には、基壇外装由来とみられる凝灰岩片が、5cm前後の厚さで堆積する箇所を確認している。

**瓦溜SX11551・SX11552** 調査区北辺部から東半にかけて、床土直下で検出した瓦溜。瓦溜SX11551は東面北回廊SC9490の棟通りより東半に、SX11552は大極殿後方東回廊SC11540北部において、回廊に沿って帯状に広がる(図90A-A'・93G-G')。とくに両回廊の取付部とSC9490東側柱筋に沿って厚く堆積する。瓦は藤原宮期のものであり、両回廊に瓦が葺かれていたことを示す。SX11551のなかでも、SC9490東側柱筋から東へ1.6m地点で瓦の堆積が密であり、瓦の破片も大型で遺存状況のよいものが目立つ。この地点はSC9490基壇の東端にあたり、宮廃絶後には崖地状になっていたことから、そこに瓦が厚く堆積したと考えられる。基壇縁に沿って瓦溜が厚く分布する状況は東門も同様であったとみられ、第117次調査では東門SB9500北妻の東側柱筋から基壇東縁に沿って、鉤手状に瓦が厚く堆積する状況を確認した。今回の調査区同様、この地点が基壇縁で、SB9500基壇は東面北回廊よりも東へ突出していた可能性が示唆される。

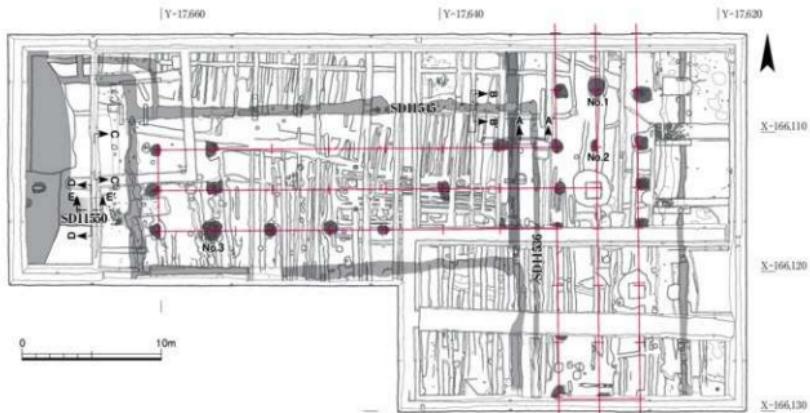
図99 第200次調査の地質学的検討実施位置 1:350

東面北回廊SC9490西辺と大板殿後方東回廊SC11540北辺とを画する南北溝SD11536、東西溝SD11545A・B、運河SD1901Aに取り付く東西溝SD11550の4条の溝の堆積環境について検討をおこなった。さらに第20次調査区東壁において、藤原宮造営以前の整地・堆積土(暗褐色砂質土)や整地土①~a、造構の機能時および埋積過程の堆積物を検討し、宮造営以前の堆積土から、宮造営期の造構の機能や堆積環境の変遷をあきらかにするため、地

質切取試料を採取し、層相観察と軟X線撮像による堆積構造の観察をおこなった。堆積構造の詳細については、現在解析を進めているが、それぞれの溝の堆積物から、その機能時を示すと考えられる葉理（ラミナ）や淀痕（リップルマーク）をともなう流水堆積構造が認められた。これらの単層は一つの堆積システムを反映するため、季節性や造構機能の変化等、造構を取り巻く細かな環境の変遷を読み取る重要な手掛かりとなる可能性が高い。そこで、堆積構造の詳細を明確にした上で単層ごとに花粉分析を加えることで、環境の細かな変遷について検討をおこなうこととした。

今回実施した堆積構造の観察と土壤支持強度の計測位置は図99のとおりである。これらの成果については、次年度以降にまとめて報告することとする。（村田泰輔）

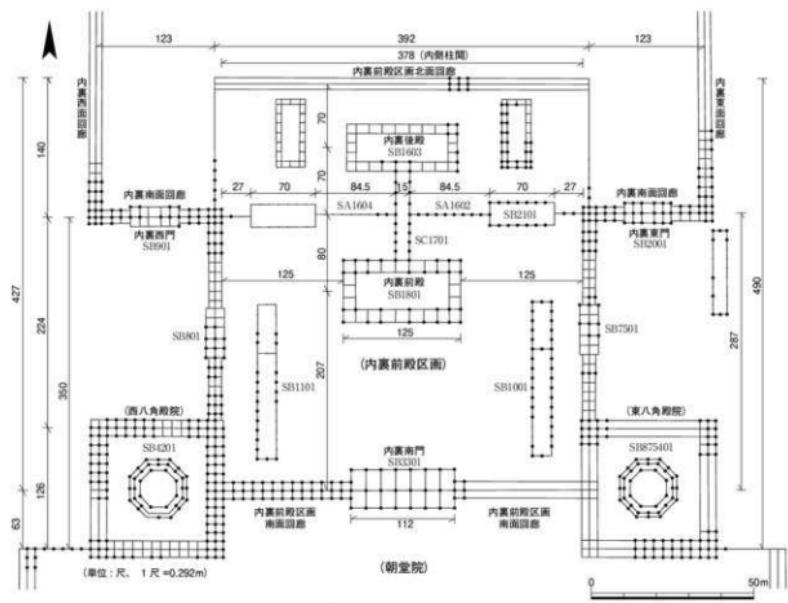
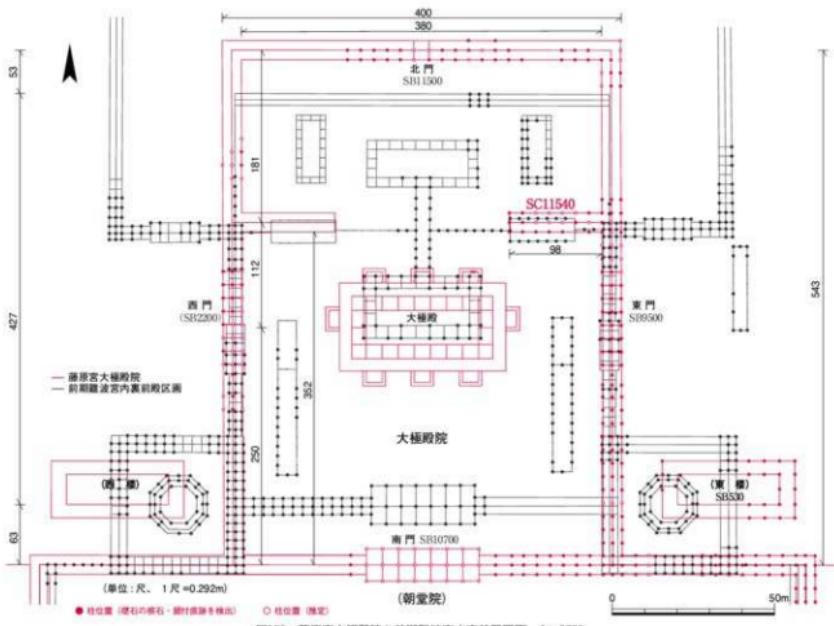
置を比較すると、内裏前殿区画では南面回廊が東・西八角殿心を結ぶ線上に位置するに対し、藤原宮大極殿院では南面回廊が朝堂院北面回廊と柱筋を描えて一体化する。その位置は、前期難波宮では八角殿院南面回廊（朝堂院北面一本柱脚）の位置に対応する。したがって、藤原宮大極殿院は、前期難波宮内裏南門心から八角殿院南面回廊心までの距離18.5m（63尺）分、南方へ拡張したとみることができる。南北総長では116尺の拡張であるので、北方へも53尺拡張したことになる。

以上のような理解にもとづいて、図102では、藤原宮大極殿院南面回廊を前期難波宮八角殿院南面回廊の位置に合わせて、両者の建物配置の重なりを示している。この重ね合わせでは、前期難波宮内裏前殿と藤原宮大極殿の位置は一致をみないが、おそらく藤原宮では南門および南面回廊が南へ移動したことをうけて、大極殿の位置も南方へ約20尺移動したのであろう。重要なのはこの図上において、前期難波宮SA1602・1604・SB2101を結ぶ線と藤原宮SC11540およびSA2060の位置が概ね合致する点であり、あらためて両者の密接な関連性が示唆される。

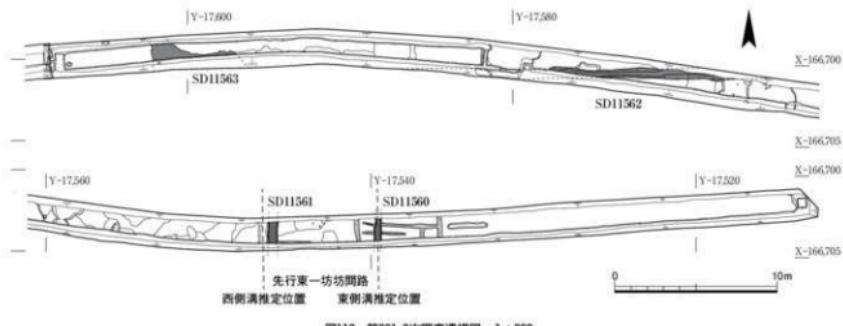
図110 第201-3次調査遺構図 1:300

遺構は、溝4条などを検出した(図110)。

**南北溝SD11561** 調査区東半で検出した素掘溝。幅約0.6m、深さ約0.2m。埋土は灰色砂質土。先行東一坊坊間路西側溝の推定位置の約0.7m東に位置する。埋土から少量の土器片が出土した。

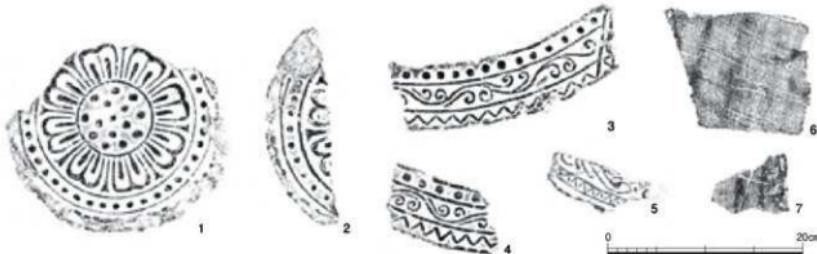
図112 第201-3次調査出土瓦 1:5

1は6273C。丸瓦部を欠くが、瓦当裏面の接合溝に丸瓦部先端を深く差し込んだ痕跡が残る。丸瓦部先端の剥離痕跡から、丸瓦部凹面・広端面は未加工の可能性が高い。接合部から瓦当裏面上半に縱方向のナデツケ、下半には縱ないし斜め方向のケズリないしナデを施す。暗灰褐色の胎土に白色の胎土が織状に混じる。2は6278B。丸瓦部を欠くが、丸瓦部の取付け位置は高く、接合粘土が少ない。丸瓦部先端の加工は不明。瓦当裏面にきわめて丁寧なナデないしミガキを施す。SD11563出土。6647D（5）とともに讃岐宗吉瓦窯産。両者は組んで使用され、本調査区に近い南面中門付近でも出土している。3は6641C。脇区を斜めに1/2程度削り落とす。貼り付け

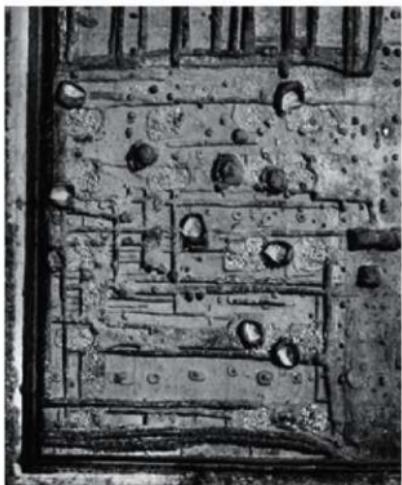
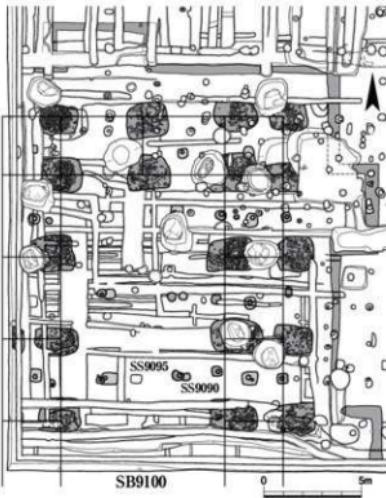
図117 朝堂院東第一堂（左：重複写真 右：発掘断面図） 1:250

検出遺構（図117）を再検討してみると、多くの礎石が後世に落とし込まれており、身舎北妻柱の南方にも落とし込んだ礎石がある。耕作の障害となる礎石を落とし込むためには、最小限の労力で済ますため、これまでの知見では例外なく原位置の礎石据付穴を破壊する状況で掘り込んでいる。この礎石はこれまで注意されてこなかったが、そうした目でみると、該当する据付穴は周囲に検出していない。この礎石は本来棟通りの北から3基目に据えていた礎石とみるべきであり、古文化研の調査所見通り、東第一堂も総柱建物であることを示すのではなかろうか。当時は藤原宮中枢部の調査を再開したばかりで、前年の飛鳥藤原第100次調査で検出したSB530は側柱建物とされ、また平城宮の調査成果から、朝堂建物は凝灰岩壇正積基壇をもつ側柱建物である、という予見が調査者にあったことは否めない。その後東第二堂以下の調査が進むにつれ、それらが総柱建物であることが明確となった現在、再検討が必要であろう。この問題の解決は、未発掘の東第一堂南半部の調査に委ねたい。

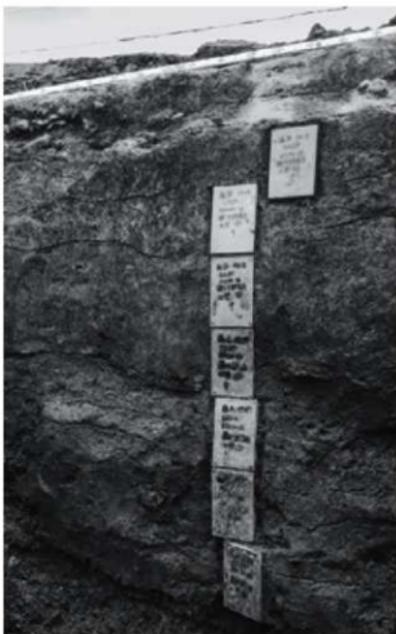
図123 運河SD1901Aにおける地質切取試料の採取風景

×141×37mm）を用い対象となる壁面の周辺を掘削し、試料採取面を浮き出させたところに角形ケースを嵌め込んで切り取った（図123）。試料は持ち帰った後、室内で整形し、層相の観察・記載と写真撮影をおこなった。さらに、フジフィルム社製軟X線撮像装置（μFX-1000）とイメージングプレートを用いて地質構造のX線像を撮像した。イメージングプレートのデータスキャナには富士フイルム社製BAS-5000を使用した。

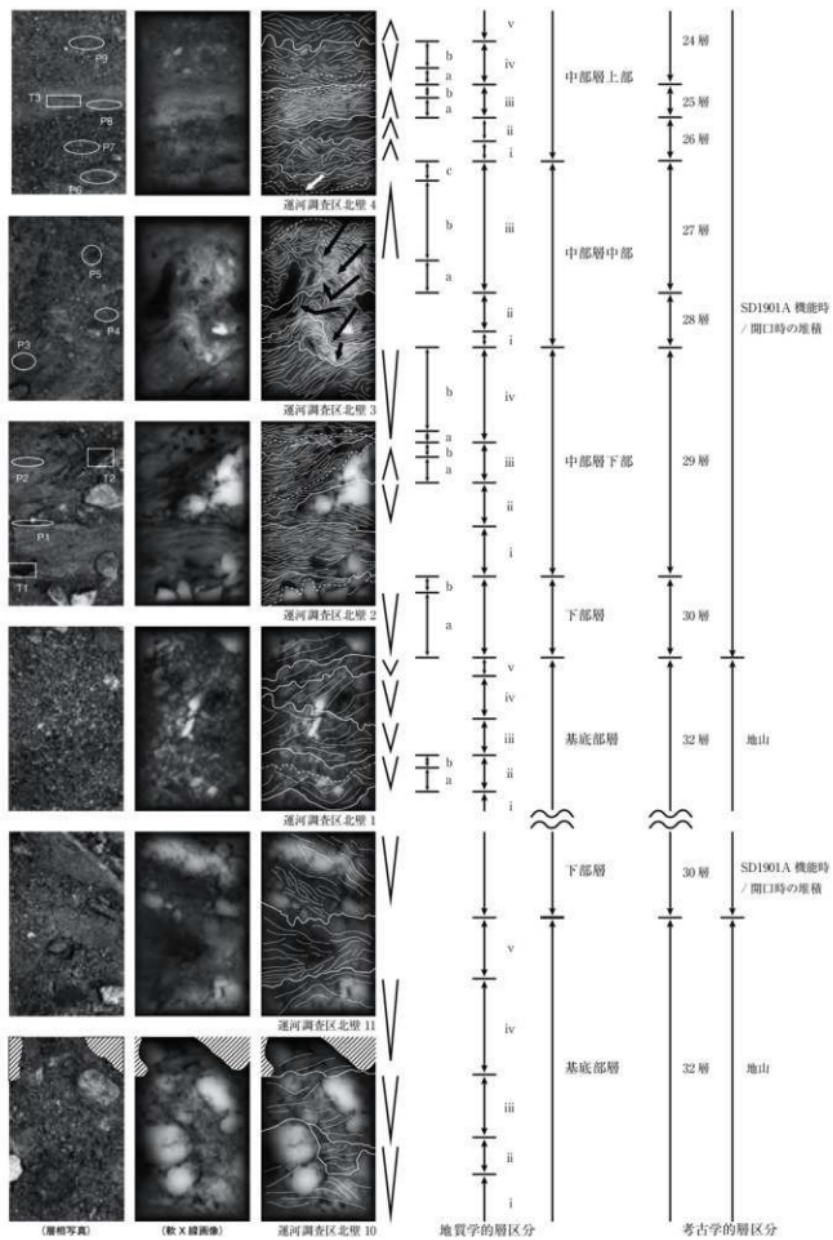
図124 第198次調査SD1901A土層断面の地質切取試料にみられる堆積構造(1)

層相観察と堆積構造解析の結果については、図左半に左から層相写真、軟X線画像、さらに軟X線画像に堆積構造解析の解釈線を記載した図を掲載し、図右半に地質学的層区分と考古学的層区分を記載した。地質学的層区分には、基本地質層で分層した層区分を記載し、さらにつの中に含まれる整合・不整合で区切られた層区分を太実線で解釈線として記載し、ローマ数字を付与して分帶として示した。それ以下の薄層や境界の不明瞭な層理については破線で解釈線を記載し、アルファベットを付与して分帶として示している。また、層区分内に級化もしくは逆級化構造があった場合、画像と分帶の間に主体粒径組成が細粒化する方向を不等号の凸方向として示した。いっぽう、考古学的層区分には、SD1901Aの土層断面図（図119）で示した層番号と、部層名を記載した。

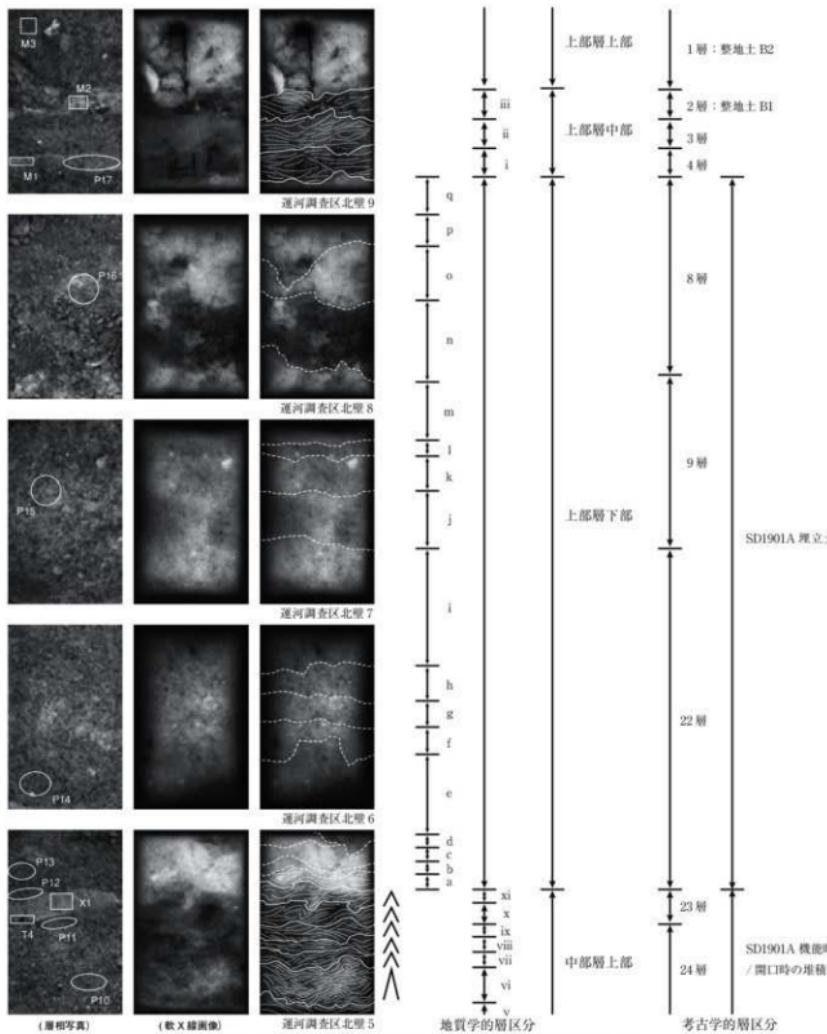
図125 第198次調査SD1901A土層断面の地質切取試料にみられる堆積構造(2)

堆積物中の粒子密度の粗密や泥塊上面の平坦化など、埋立てにともなう土石締め痕跡と推測される境界面で、a～qの17分層（破線）を記載した（図125）。これは運河の埋立て工程にともなうものと考えられる。また最下層のa層には、不明瞭な葉理構造がみられるが、これはSD1901A埋立て開始当初に残存した水たまりなどによる若干の化成作用が及んだ影響ではないかと推測される。

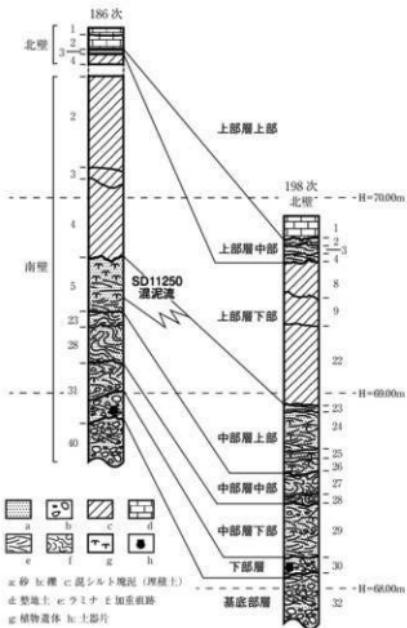
図126 第186・198次調査におけるSD1901Aの基本地質層序対比

**上部層下部** 北壁5上部から北壁9下部に堆積する混シルト細～中粒砂を主体とした泥質堆積物からなり、考古層位の褐灰色粘質土(8層)、灰色粘質土(9層)、暗青灰色粘質土(22層)に対比される。粒径の淘汰が悪く、礫、偽礫を含む泥塊、土器片などが散在するよう含まれており、堆積過程で基本的に分級が進む自然堆積とは大きく異なることから、考古調査所見のSD1901A埋立土と調和的である。

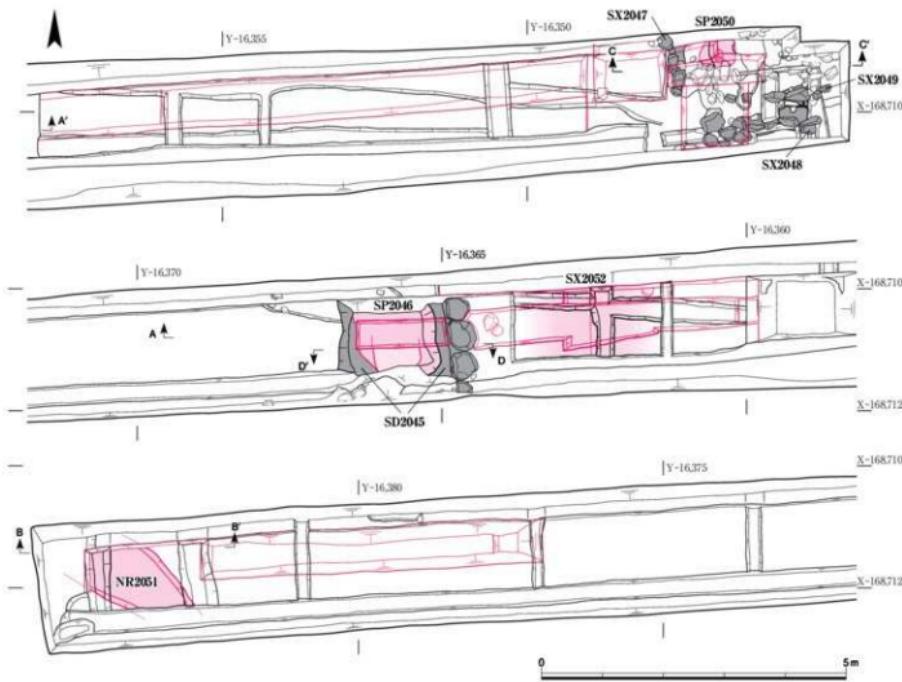
図133 第197-6次調査区遺構図 1:80

**南北石組溝SD2045** 調査区中央部にて検出した溝で、東肩には南北方向の石列をともなう。石列は4石分検出し、調査区外の南北へ続くとみられる。石列は西に面を揃えているため溝の東肩と考えられるが、西肩については既に破壊されていたため、検出できなかった。石列は据付穴がなく、灰色粘質土層の整地にともなって据えたものと考えられる。石列の西側に接するようにして瓦堆積が集中しており、この瓦の除去後、後述する柱穴

**南北石列SX2047** 調査区東部で検出した南北方向の石列で、西に面を揃える。3石分検出し、調査区外の北に続くとみられるが、南は既に破壊され、残存していないかった。この石列の西側では平面および土層断面でも石列を検出できず、かつ溝と判断できる落込みも検出できなかった。

**東西石列SX2048** 調査区東部で検出した東西方向の石列。上面を揃えるものと、北に面を揃えるものがある。後者の石列にともなう据付穴を検出した。この据付穴はSX2048の北側で検出した東西石列SX2049の据付穴によって破壊されている。

**柱穴SP2050** 調査区東部で検出した1辺60cm前後の柱穴。緑灰色シルト層を掘り込んでおり、少なくとも7世紀後半以前と考えられる。直径16cmの柱根が残存していた。

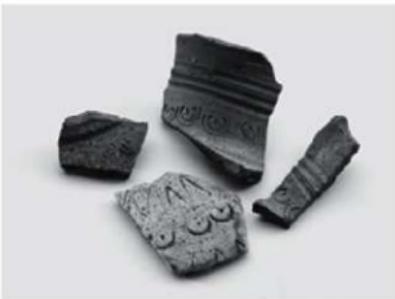
図136 第197-6次調査出土新羅土器

淡黄色粘質土層からは、土師器の椀A(12・13)、黒色土器Bの杯B(14)、山城産綠釉陶器の椀(15)、須恵器の水瓶または淨瓶、円面鏡、須恵器の壺の体部や杯蓋を転用した硯、二重半円点の印花文をもつ新羅土器(図136)が出土した。12・13の土師器の椀Aや15の綠釉陶器の椀は9世紀前半から半ば頃の所産と考えられるが、14の黒色土器Bの杯Bは10世紀後半のものとみられる。

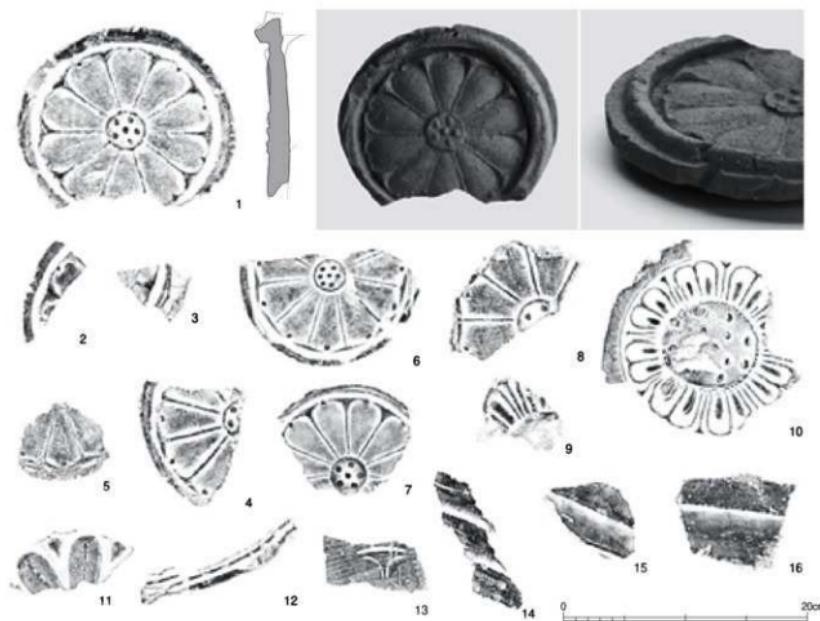
図137 第197-6次調査出土瓦類 1:4

Ib(2)、当初の外縁に被る範の外縁外側部分を除去し、外縁幅を広げたIc(3)は少ない。Iaのうちの1点は、瓦当上半部の外縁外側に最大幅1.0cm程度の無文部分があり、その高さは内区の文様がもっとも高い(範にもっとも深く文様を彫り込んだ)部分に近い(図137写真)。無文部分は図示した位置で右上側が幅広く、瓦当部は左右に長い楕円形状を呈し直径(長径)は最大で18.7cm程度。I型式の瓦当の直径は、Ia・Ib段階で通常16.0~17.5cm前後であり、本例の瓦当の直径はIa・Ibよりも回り大きいIcの中でもかなり大きいものに匹敵する。こうした外縁外側への無文部分の付加は、直径が大きい丸瓦部をIaの範に合わせて接合するための工夫と考えられる。本例は丸瓦部を欠損するが、剥離痕跡から復元される丸瓦広端部の外径は18.5cm程度で、通常のIa・Ibの丸瓦先端部の外径(16.0~17.0cm程度)より大きく、Icの中にはこれに近いものがある。直径が大きい丸瓦部をもつ軒丸瓦の需要自体は飛鳥寺造営の早い段階からあり、Ia段階では本例のように範に手を加えず、外縁外側に無文部分を付加して対応したが、Ic段階には、範の外縁外側部分を切り落として外縁幅を調整できる形状に改変した可能性が考えられよう。なお、本例の外縁やその外側の無文部分にはナデ調整が加えられ、範本来の形状をとどめない可能性が高い。3はSD2045出土。

軒平瓦は1点のみ、四重弧文のII型式が出土した(12)。弧線は非常に細く高く、瓦当厚が2.8cm程度と薄い。13は丸瓦凸面に叩きを施した後、単弁蓮華文の型を押したものと考えられるが、小片で施文も浅く詳細は不明。鷲尾は5点出土したが、良好な3点を図示した。14・15は道上祥武によるA 2類、16は大脇潔による飛鳥寺D、道上によるB 2類でいずれも胴部である<sup>11)</sup>。14・15は飛鳥池東方遺跡、16は飛鳥寺旧境内東南部等で出土している。12・13・15はSD2045、16は灰色粘質土出土。

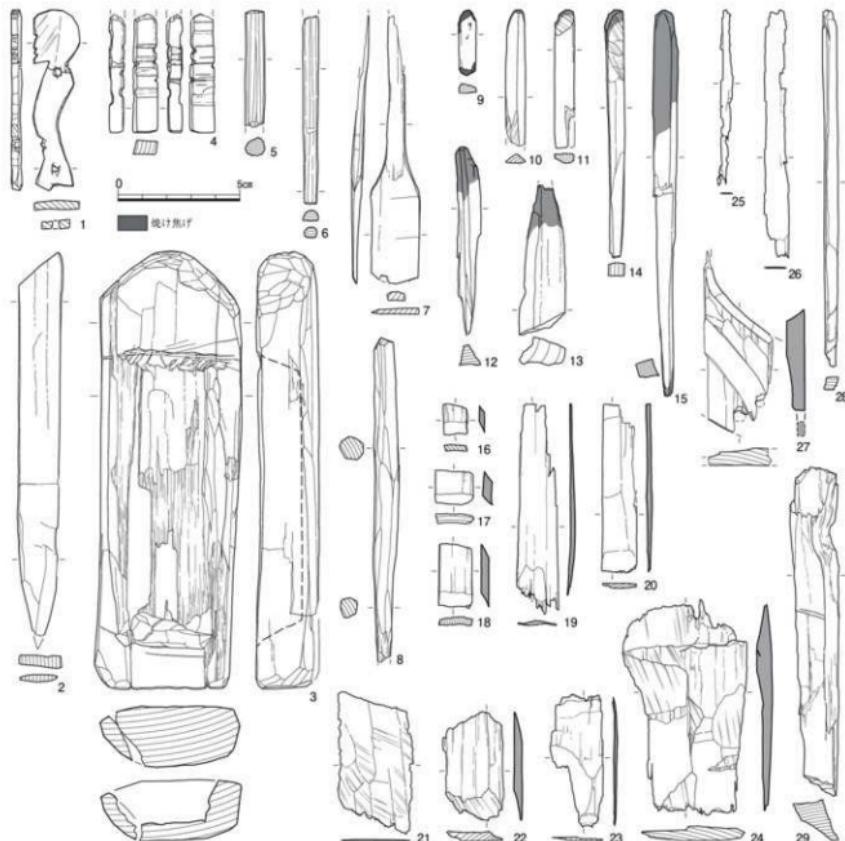
図138 第197-6次調査出土木製品 1:2

1は組合せ式の人形（ヒノキ）。目鼻口の表現をもつ。手足は欠損。最古の部類のひとつ。2は斎串（ヒノキ）、3は船形（ヒノキ）。4はいわゆる算木（スギ）。細い角柱状をなし、長辺四面に1～4本の線刻をもつ。周辺では飛鳥池遺跡や藤原京左京七条坊に類例がある。5・6は箸か（5はヒノキ、6はウツギ属）。7は匙（ヒノキ）。8は留め針か（ヒノキ）。9～15は先端が焼け焦げた、いわゆる燃えさし。9・15は両端が焦げる。16～29は切削片。16～18は盤。19～24は横斧あるいは縦斧によるものだろう。25・26はとても薄く、刀子か鉈によるものか。21も薄いが工具の刃幅が広い。

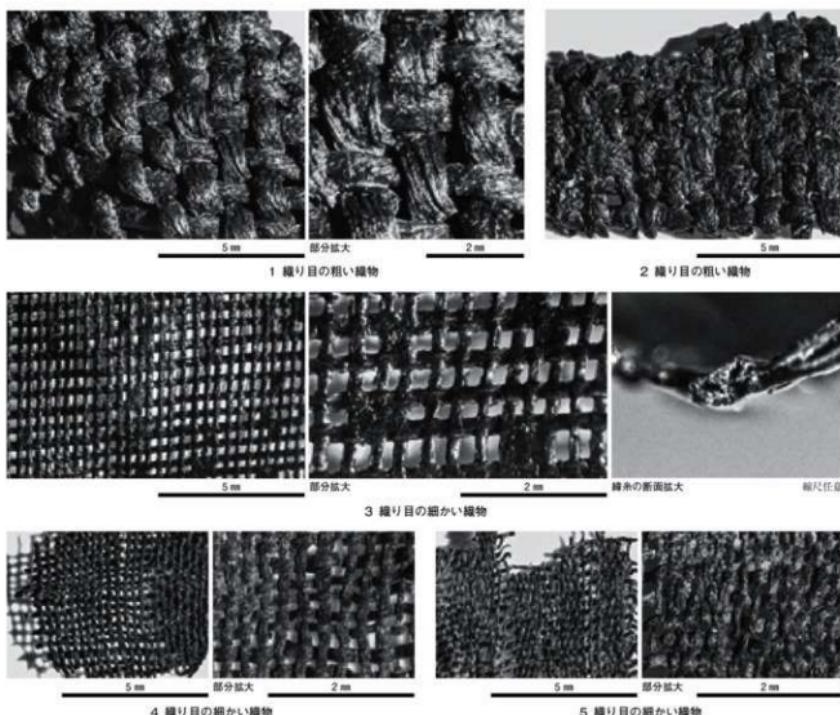
図139 第197-6次出土織物製品

3つめは、きわめて細い糸で細密に織られた平織物(4)。織り密度は、経糸が34本/cm、緯糸で30本/cm。糸は引きそろえた状態に見え、撚りははっきり観察できない。動物繊維の可能性がある。ただし、糸の破面が、さほどほつたようには見えない。

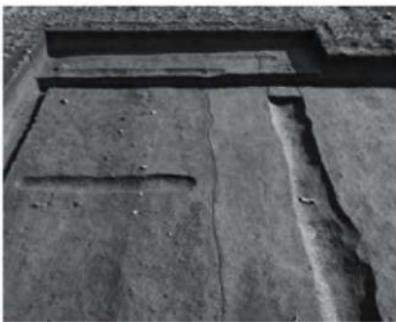
図143 整地土SX4570・東西溝SD4571の検出状況 (西から)

**整地土SX4570** 調査区北端で確認した暗褐色の整地土で、厚さは10~20cmほど。下層の灰黄色シルト層が北へ向かって低くなっている。その低くなった箇所に土を盛って整地して、平坦にしたようである。南端の境目が、東西溝SD4571と併行するように、ほぼ正方位にいる。7世紀半ばごろの土器が出土。

**東西溝SD4571** 調査区の中央付近で検出した、主軸がほぼ正方位に合う東西溝。幅70cmで、残存する深さは25cm程度。埋土は黄灰色粘質土で、人為的に埋め立てた

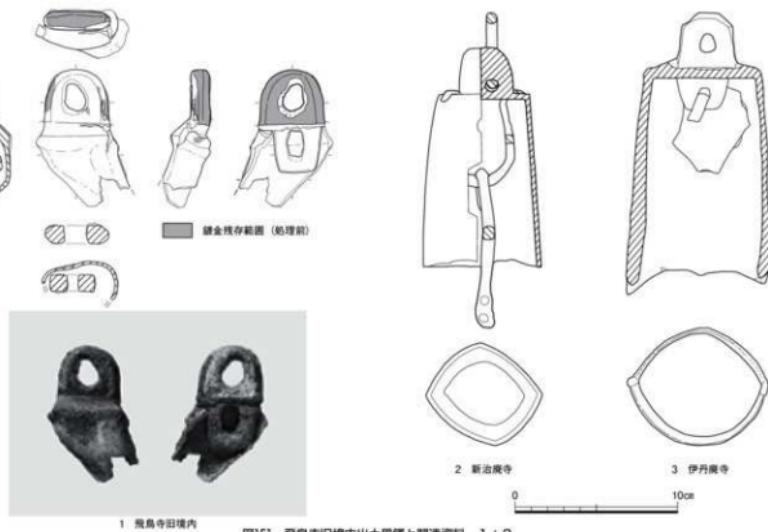
図152 大宮寺出土風跡 1:4  
1・5・13・14・20・25は第3次調査出土、それ以外は第5次調査出土

それも破片で風化、変形が著しい遺物の状態から小片で部位のわからぬ26~29を除いて、焼失した塔の軒先に吊るされた風鐸（軒先鐸）とみられる。なお、いずれも接合はしないが、部位のわかるものについては基本的に同形同大のものであろう。

1~18は、乳のある風鐸上半部の破片である。1は舞の一部が残る上半部の破片で、区画帯の上辺が舞と鐸身の届折線を兼ねるのでなく、独立した突帯をつくりだしていることがわかる。区画内部は区画帯が二段になっており<sup>5)</sup>、図示した左端では内側の区画帯が下方へ延びるのが確認できる。区画内には円錐形の乳が一つ残る。2は上部区画内の破片で乳が5つ残る。4は上半部と下半部を区切る区画帯と上部区画の一部が残る。上部区画には乳が一つ残る。横方向に走る区画帯は二段になっており、下部区画も上部区画と同様に二段になっている。3・5~15はいずれも乳が残る個体。乳はいずれも底径1.0~1.3cm、高さ0.6~0.9cmの円錐形の乳である。このうち3・8・12には乳に加えて区画帯の一部も残る。16~18は鐸身を左右に区画する縦帯の破片である。縦帯は外側の幅3.6cm、内側の幅2.2cmで、上帯や中帯と比べると、外側の幅はほぼ同じであるが、内側の幅がやや広い。19~25は下半部の破片である。20は下部区角と下帯、据が残る。下部区画は無文であり、下帯も二段になっていることがわかる。

大官大寺例 1976年度の第3次調査(『藤原概報7』)、1978年度の第5次調査(『藤原概報9』)で出土した(図153)。第3次調査は回廊東南隅を中心におこなわれており、風鐸は回廊内側において二次的に移動した瓦堆積中から出土した(図152-1・5・13・14・20・25)。第5次調査では第3次調査に続いて東回廊と塔基壇を検出し、風鐸は塔基壇の周縁に堆積した焼土・瓦層から出土した(図152-2~4、6~12、15~19、21~24、26~29)。出土位置や、い

極殿の復元研究の中で、復元案が示されている<sup>8)</sup>。この復元案に、今回の報告にあたり作成した実測図を反映させたものが、図155-3になる。大官大寺出土の各破片をこの復元案に対照させると、1から想定される舞の幅は少なくとも20cm以上であり、大安寺西塔復元案に近い。また、21の裾中央の垂下部の大きさや形状もほぼ同じである。

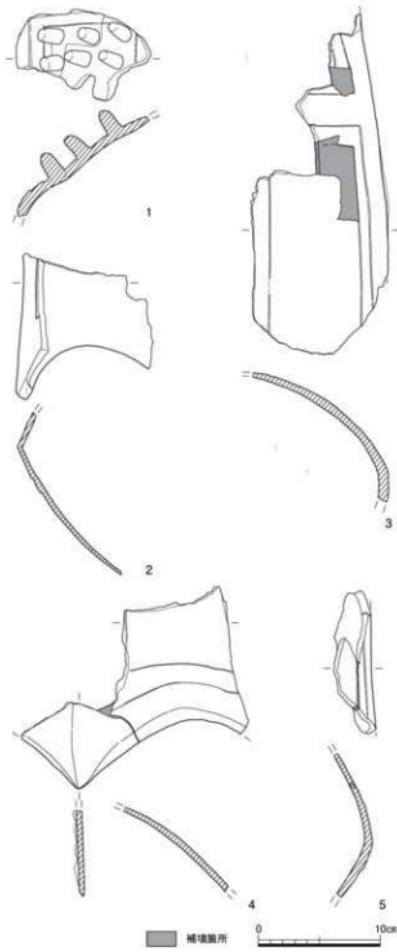
図154 大安寺西塔出土風鐸 1:4

天王寺例に類似する軒先鐸は滋賀県雪野寺<sup>6)</sup>（図155-2）など、7世紀後半から8世紀前半にかけての寺院から出土しており、概ね総高30~35cmである。これらに2や19などの破片を当てはめてみてもあきらかに大きいことがわかる。そのような中で注目されるのが、奈良市大安寺西塔<sup>7)</sup>から出土している軒先鐸である（図154）。大安寺西塔の軒先鐸の全形については、かつて平城宮第一次大

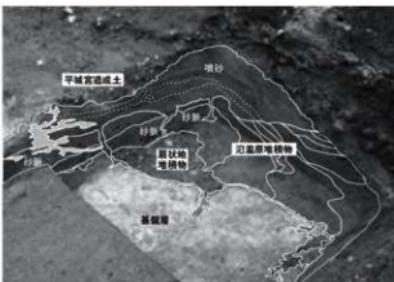
図173 調査区東南隅で検出した地震痕跡(南西から)

調査区東南隅において、地震による液状化の痕跡である砂脈と噴砂痕を検出した(図173、巻頭図版7)。遺構検出面の下層の地山の様相としては、下位より明灰青色砂泥互層、青灰褐色砂礫、泥礫灰褐色砂質泥が確認された。このうち明灰青色砂泥互層は基本層序の⑧灰白色粘土およびその下層を含み、平城第530次調査の基盤層としても確認しており、奈良(大和)湖形成期の湿原堆積物と考えられる。その上位の堆積は奈良盆地の形成史を反映したもので、奈良盆地東縁断層により隆起した丘陵部から供給されたと考えられる。扇頂から扇央にかけての扇状地堆積物である青灰褐色砂礫、さらに扇端の氾濫原堆積物である泥礫灰褐色砂質泥の順に堆積する。この泥礫砂質泥は、基本層序の⑦黄橙色砂礫土にあたる。地形としては、調査区東側に隣接する市道大権線(通称みや通り)に向かい基盤層が急激に落ち込む谷地形を形成し、その上位堆積物が谷を埋めている。

今回発見した地震痕跡は大きく2層ある。一つ目は基盤層と扇状地堆積物の間を液状化した砂脈が貫進し、氾濫原堆積物の上に砂が噴き出して噴砂丘を形成しつつ堆積している。この噴砂丘には少なくとも3層の級化層構造がみられ、噴砂が間断的に複数回噴出したことを示唆する。また噴砂丘には細かな板状葉理が発達し、噴出口から流れ出した砂泥が高速で偏方へ流れで堆積したことを見出す。このような噴砂丘の構造が保たれた状態で検出されることは珍しい。平城宮造営時の整地土(⑥層)が噴砂丘を被覆することから、平城宮造営以前に発生した地震であることがわかる。

二つ目の痕跡は、基盤層と扇状地堆積物の間を砂脈が貫進したのち、氾濫原堆積物と一つ目の噴砂丘、さらに平城宮造成土を貫進する。噴砂丘は削除され検出できなかつたため、この地震の発生時期は平城宮造営以降である。

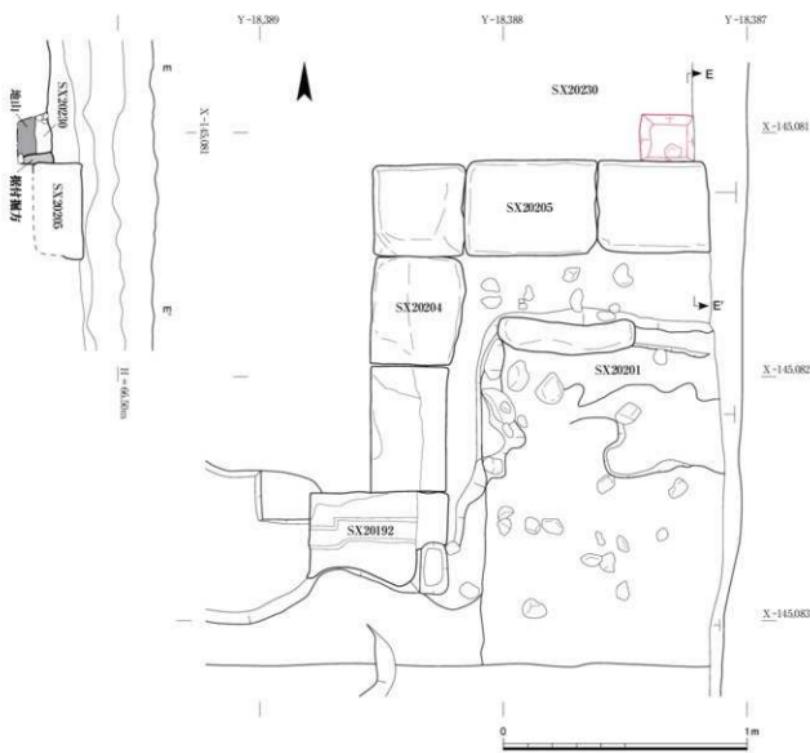
図178 北面西階段SX20201西半部道構図・断面図 1:20

SX20192は、北面西階段取付き部の西側入隅に位置する(図178)。見付中軸を7通り柱筋にはば揃える。見付57cm、奥行38cm以上、厚さ約16cm。SX20191と同様、上面に羽目石の仕口をもつが、仕口の位置は東から34cmほどが4cm北側にずれる。ここには東石が据えられたとみられ、壇正積基壇であったことがわかる。東石の仕

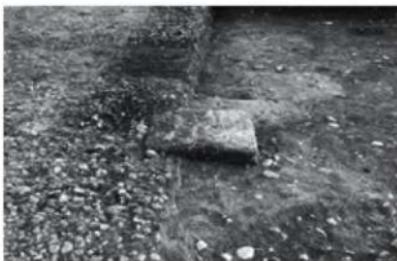
図181 SX20197検出状況(北から)

基壇東南隅のすぐ外側に見付56cm、奥行48cm、厚さ10cmの凝灰岩切石SX20197が残存する(図180、181)。その西にはこれに連続する据付および抜取痕跡は確認できない。いっぽう、これに対応する基壇西南隅には一辺約70cm、深さ12cmの方形の穴SX20198を確認した。これより、当初から西南・東南隅にそれぞれ1石ずつ同型の石材が敷設されていたとみられる。切石の上端は、周囲の織敷舗装面とほぼレベルを揃え、機能的には切石の上にも織が敷かれていたとも想定できる。施工時の基準として設置された傍示石と考えられる。
