N A B U N K E N 2 0 2 0

奈良  
文化財  
研究所

紀要

独立行政法人 国立文化財機構  
奈良文化財研究所

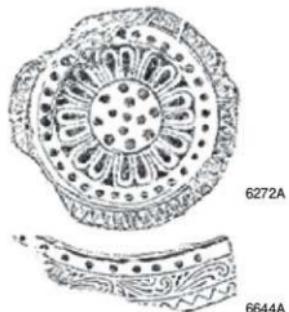
図202 第611次調査出土瓦軒瓦 1:4

**瓦磚類** 出土した瓦磚類の一覧を表26に示す。十一坪北半の既調査区の状況に比して、瓦磚類の出土量は決して多くない。しかしながら、特筆すべき点として6272-6644のセットが比較的まとまって出土していることが指摘できる(図202)。このセットは左京三条二坊一・二・七・八坪に所在した長屋王邸宅の所用瓦と推定されている。これらのセットのほとんどが下層遺構である東西溝SD11342から出土しており、遺構の年代を考える上で重要な手掛かりとなる。また、この6272-6644のセットは十一坪北半の既調査区でも散見されていることから、十一坪の諸施設の中には長屋王邸と関連をもつものがあった可能性がある。

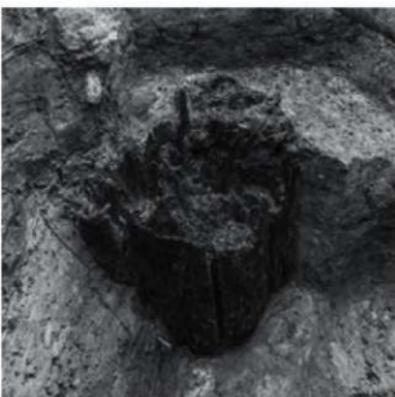
図205 東区 SB8601ニ6 B柱根(北から)

想定位置で重複する2基の柱穴を検出した。SB8601-6 Aは断面で検出した。幅40cm以上、深さ約40cm。遺構検出面の標高は約65.7m。幅10cm以上の柱状の炭溜を検出した。柱の腐食痕の可能性がある。SB8601-6 Aと重複するSB8601-6 Bは、平面において掘方の北肩のみ検出した。掘方は幅1m以上、深さ約40cm。SB8601-6 Bにともなう柱根は、径約60cm、残存高約55cmで、樹種はコウヤマキである<sup>3)</sup>(図205)。

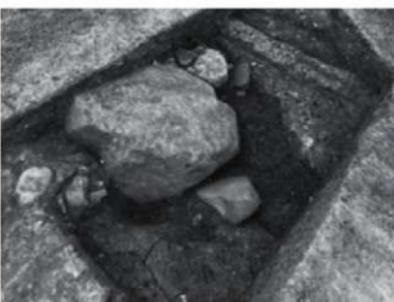
図208 西区 SB8600ニ3柱位置の礎石（南東から）

ニ3は、整地土上面で検出した礫石と据付掘方。据付掘方は東西100cm以上、南北約110cm。礫石上面の標高は66.7~66.8m。直径60cm以上の礫石とともに、その周囲で根石を検出した(図208)。1954年の発掘調査で確認した遺構である。なお、遺構保存のため断削はせず、下層の掘立柱建物の柱穴は確認できていない。

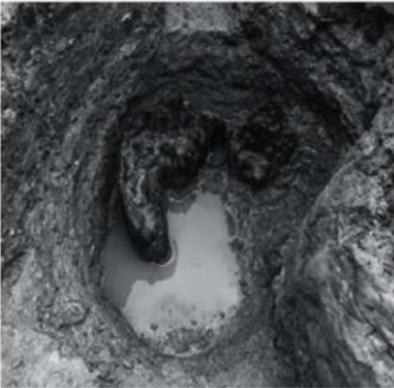
図209 西区 SB8600口3柱根（北から）

ロ3は④層上面で検出した掘立柱穴。掘方は東西約60cm、南北約70cm、深さ約30cm。遺構検出面の標高は約65.7m。中心部において、外周部のみが残存した柱根を確認した。直径約40cm、残存高約25cm。樹種はコウヤマキである<sup>4)</sup>(図209)。柱穴直上では整地土を検出した。

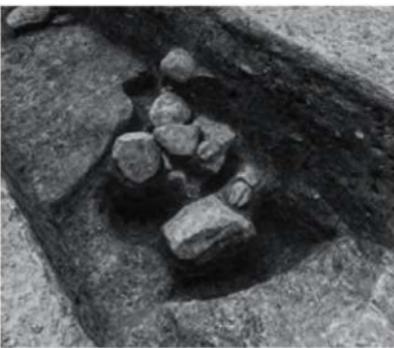
図210 西区 SB8600イ3柱位置の根石（北東から）

イ3は整地土上面で検出した礎石建物の柱穴。東西80cm以上、南北約120cm。遺構検出面の標高は約66.3m。礎石が抜き取られ、根石が残った状態を検出した。根石

は整地土の上に据えられている（図210）。なお、遺構保存のため断剤はせず、下層の掘立柱建物の柱穴は確認できていない。

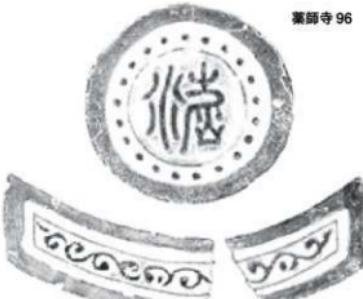
図211 第616次調査出土中世瓦拓本 1・4

**瓦磚類** 出土した瓦磚類を表27にまとめた。奈良時代の瓦は少なく、大半が中世以降の瓦である。特筆すべきのは、鎌倉時代の薬師寺96型式と321型式のセット(図211)がまとめて出土した点である。96型式は瓦当文様として「法」の古字を採用しており、建長5年(1253)頃の法華寺金堂の再建時に用いられたものと考えられる。また、同範品は海龍王寺や薬師寺からも出土しており、海龍王寺では正応元年(1288)頃に堂舎を復興していることから、同時期の所産と判断して差し支えない(「薬師寺報告」)。  
(林 正應)

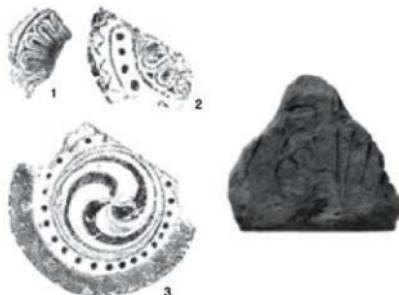
図216 第618次調査出土瓦 1:4

を報告する。図216の1は6285A。光明子邸の所用。軒瓦第II-1期(721~729)。2は6138B。法華寺の金堂所用。軒瓦第IV-1期(757~767)。3は左巻三巴文軒丸瓦。室町時代。図217は施釉水波文磚。上面に水波文、下面に文字を、ヘラで線刻する。文字は大部分を欠くが、類例から番付と推察する。側面に逃げをとる。釉は剥脱が著しい。法華寺の金堂または講堂の須弥壇を飾った可能性が高い。奈良時代。(若永 瑞)

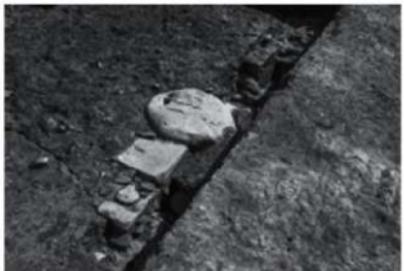
図220 創建期東面迴廊の礎石と敷磚列（北西から）

創建東面迴廊は礎石建ちの複廊である。門の南側で桁行約3.6m（12尺）、梁行約6m（10尺等間）の礎石抜取穴を桁行2間分確認した。東門取り付き部から2間目の棟通りで安山岩製の礎石および敷磚列を検出した（図220）。磚は一辺が33～35cmの正方形で厚さは10cm強である。この敷磚列は迴廊中央の壁を受ける地覆と考えられる。

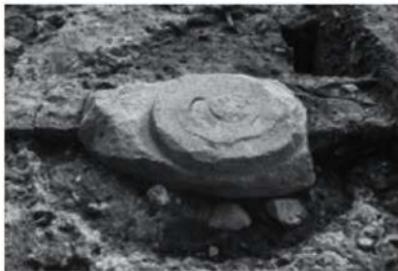
図221 再建期東門礎石（北から）

**再建期の遺構** 鎌倉時代の再建東門は桁行3間、梁行2間の南北棟礎石建物である。建物南半の礎石抜取穴4基と礎石1基を検出した。柱間寸法は桁行約11.7m（中央間15尺・両脇間12尺）、梁行約5.4m（9尺等間）と推定される。南妻中央の柱位置には、安山岩製の礎石が原位置を保って残存していた（図221）。南面・西面および出納が打ち欠かれており、創建建物の礎石を再建時に再利用した可能性が高い。また、棟通り中央間の南の柱位置では再建期の基壇土上に礎石抜取穴や据付穴の痕跡がなく、再建東門は棟通り中央間の2本の柱を用いない構造であったと考えられる。

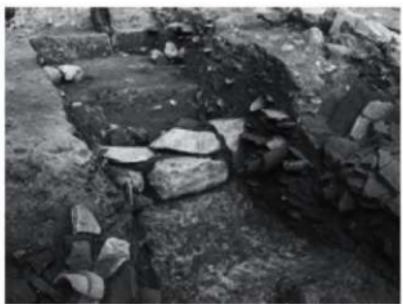
図224 創建期北門北雨落溝の北岸の石積 (南西から)

創建期北雨落溝を、再建時に掘り直された北雨落溝の下層で検出した。北岸には石積が一部残存する（図224）。

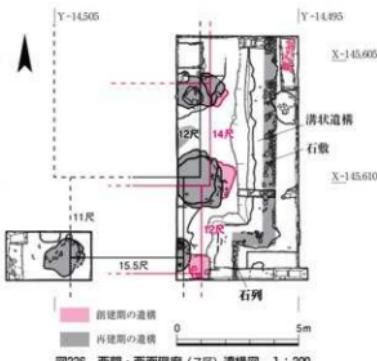
図226 西門・西面廻廊（7区）構造図 1:200

西門基壇は黄褐色土を用いた版築工法により構築される。版築工法が認められる門は西門のみである。版築1層の厚さは3~10cmで、全体の厚さは1.0m以上になる。西面廻廊基壇も黄褐色土を用いた版築工法によって構築されており、版築土の東端を確認した。

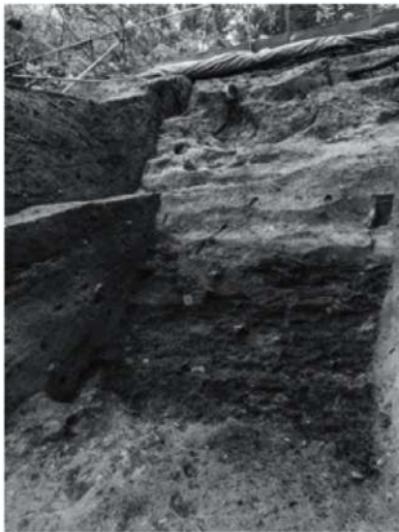
図229 8-3区炭化材検出状況（南東から）

再建北面廻廊北雨落溝の外側で、再建廻廊基壇の北斜面裾部に斜面に沿って敷き並べられた炭化材を検出した(図229)。東西2.2mの範囲で検出し、調査区外へ広がる。長さ1.6m以上、最大幅0.5mの板材のはか丸太材などを確認した。一部生木の状態のものも含む。周囲には焼土等は認められず、意図的に炭化材を敷き込んだものと考えられるが、用途はあきらかでない。
